รายงานผลการปฏิบัติตามมาตรการป้องกันและแก้ไขผลกระทบสิ่งแวดล้อม
และมาตรการติดตามตรวจสอบผลกระทบสิ่งแวดล้อม

(ระยะก่อสร้างและระยะดำเนินการ)

เดือนกรกฎาคม-ธันวาคม 2567

โครงการโรงงานผลิต Purified Terephthalic Acid (PTA)

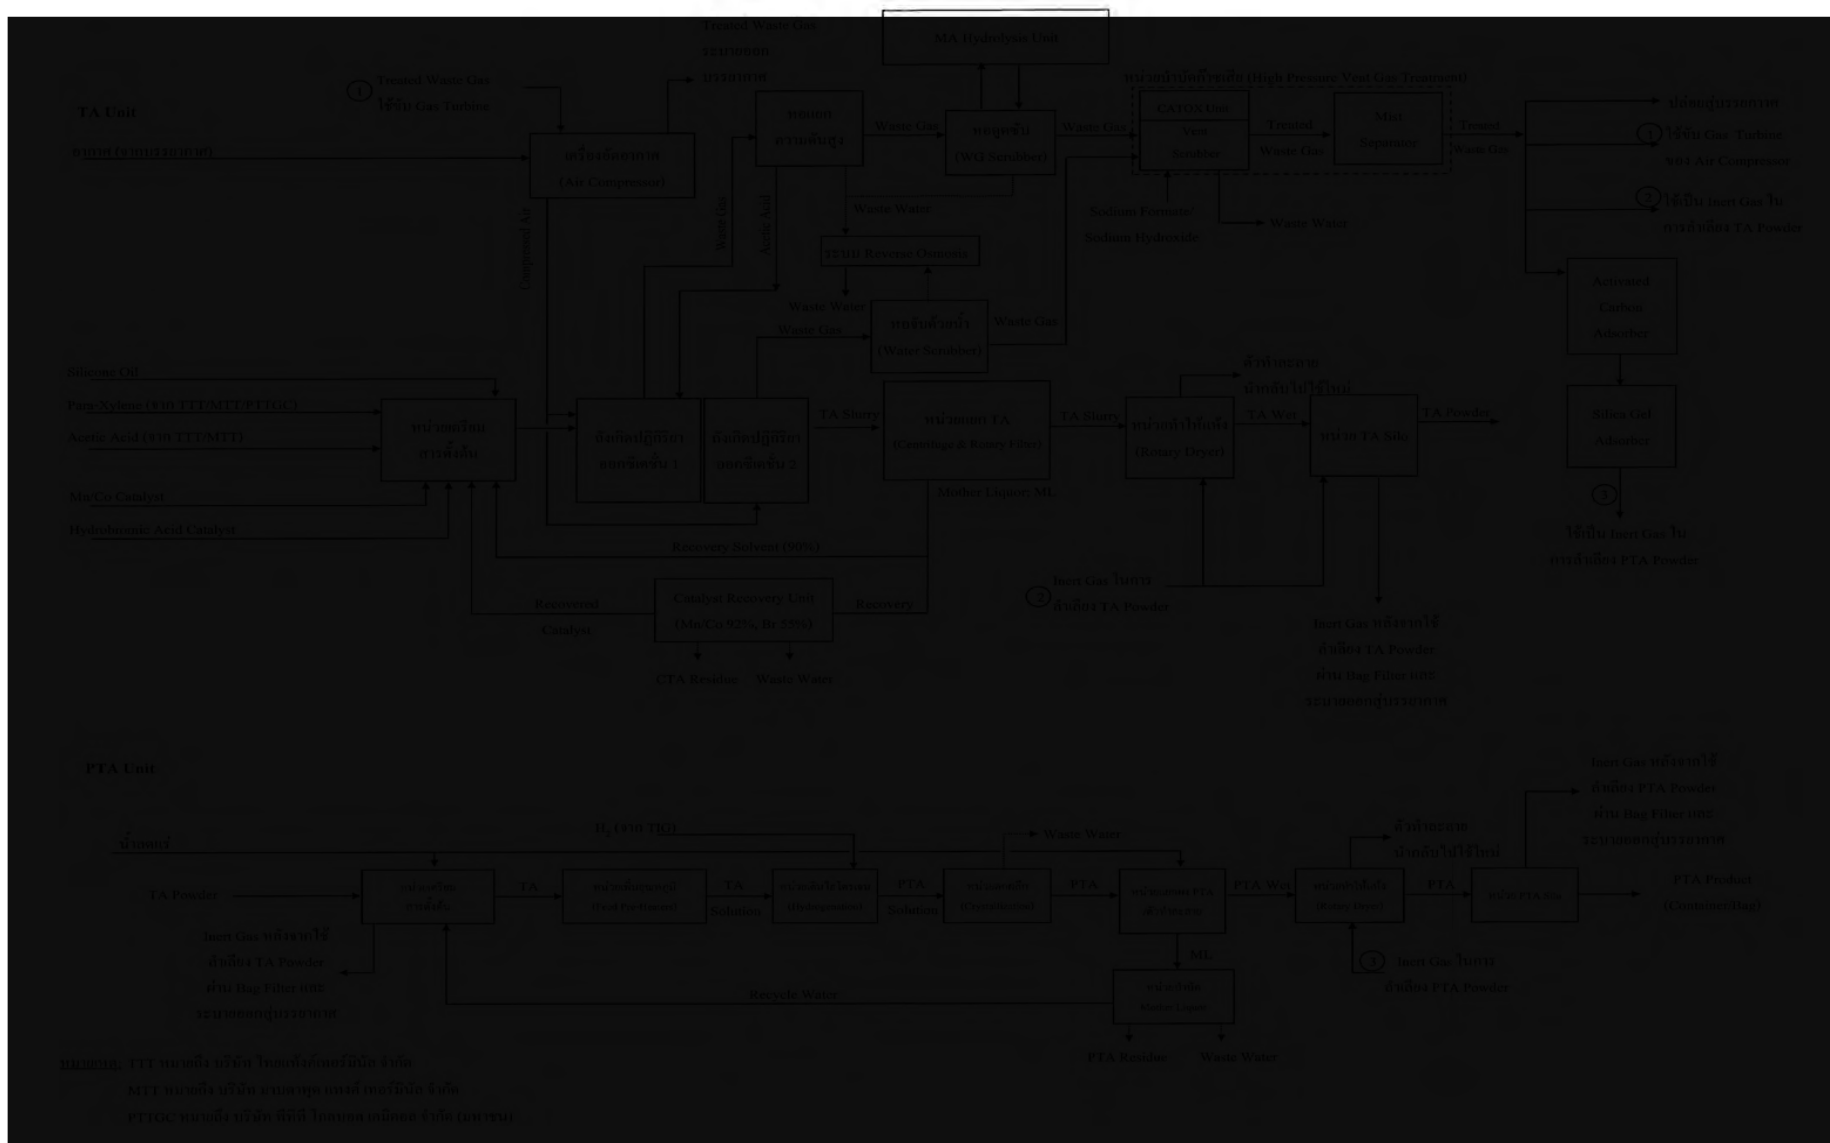
รูปที่ 1.6-1 แผนผังกระบวนการผลิต PTA

Residue Slurry ใน Catalyst Extraction Drum จะถูกส่งไปยัง Residue Centrifuge เพื่อแยกเม็ด Residue ออกจากสารละลายตัวเร่งปฏิกิริยา โดยเม็ด Residue ที่มีสีเหลืองจะมีน้ำอยู่ประมาณร้อยละ 30 จะถูกส่งไปบำบัดที่ระบบบำบัดน้ำเสียของโรงงาน หรือส่งไปกำจัดกับบริษัทรับกำจัดที่ได้รับอนุญาตจากทางราชการ ส่วนสารละลายตัวเร่งปฏิกิริยา จะถูกส่งผ่านไปยัง Heat Exchanger เพื่อเพิ่มอุณหภูมิให้น้ำระเหยออกจากตัวเร่งปฏิกิริยา ไอน้ำที่ระเหยนี้จะถูกส่งผ่านเครื่องควบแน่น (Condenser) เพื่อควบแน่นเป็นของเหลวและส่งไปบำบัดที่ระบบบำบัดน้ำเสียต่อไป ส่วนสารละลายตัวเร่งปฏิกิริยาเข้มข้นจะตกลงไปเก็บที่ Recovered Catalyst Drum เพื่อนำกลับไปใช้ในกระบวนการผลิตต่อไป
