รายงานผลการปฏิบัติตามมาตรการป้องกันและแก้ไขผลกระทบสิ่งแวดล้อม
และมาตรการติดตามตรวจสอบผลกระทบสิ่งแวดล้อม (ระยะดำเนินการ)
ฉบับที่ 2/2567 เดือนกรกฎาคม-ธันวาคม

โครงการ O-NES TOWER
ของบริษัท นันทวัน จำกัด

แขวงคลองเตย เขตคลองเตย กรุงเทพมหานคร

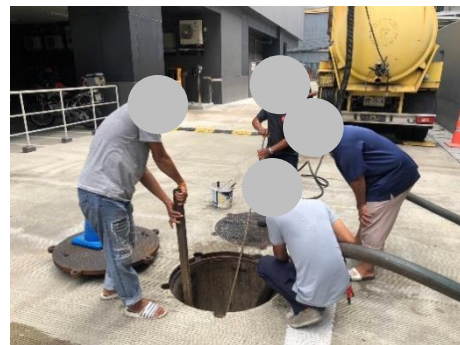
สูบลากไขมัน

สูบลากตะกอนระบบบำบัด
