รายงานผลการปฏิบัติตามมาตรการป้องกันและ แก้ไขผลกระทบสิ่งแวดล้อม และมาตรการติดตามตรวจสอบผลกระทบสิ่งแวดล้อม

โครงการปรับปรุงท่าเทียบเรืออเนกประสงค์ระนอง
(ท่าเรือระนอง) จังหวัดระนอง ระยะดำเนินการ
ระหว่างเดือนกรกฎาคม – ธันวาคม พ.ศ. 2567

เจ้าของโครงการ: ท่าเรือระนอง การท่าเรือแห่งประเทศไทย
สถานที่ตั้งโครงการ: 160/1 บ้านเขานางหงส์ ตำบลปากน้ำ อำเภอเมือง จังหวัดระนอง
โทรศัพท์: 077-873-961

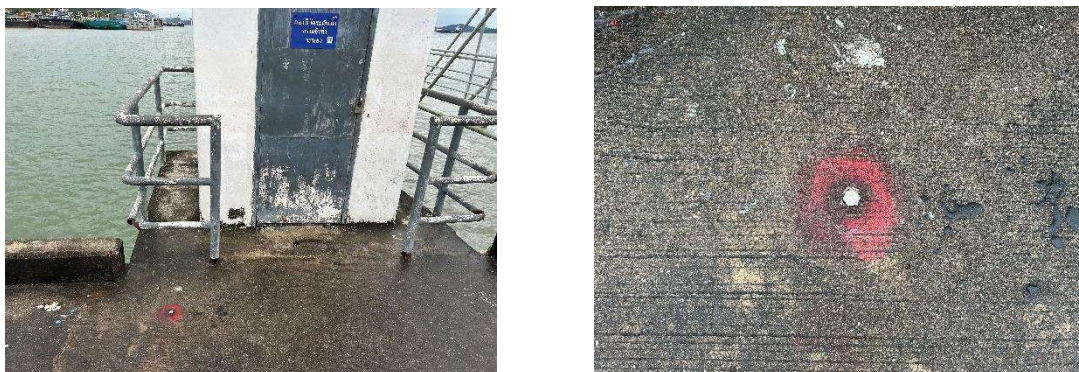
รูปที่ 3-3 หมุดหลักฐานอ้างอิง

ชื่อหมุด	NORTHING	EASTING	ELEVATION (M.S.L)
อว.รณ.1	1,105.968.663	456.876.565	3.029
อว.รณ.2	1,106.031.663	456.928.478	3.183

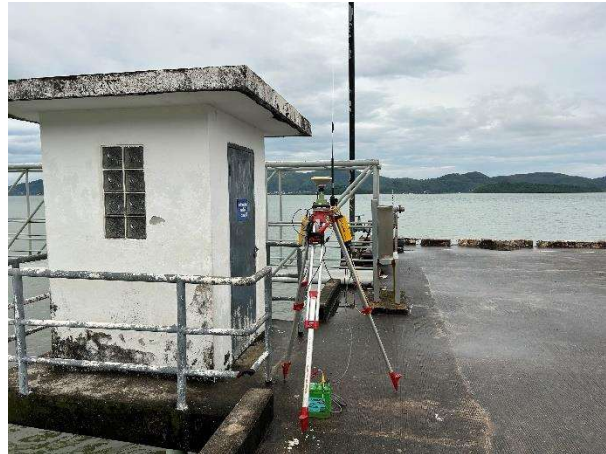
รูปที่ 3-4 GPS ตั้งเป็นสถานีอ้างอิงค่าพิกัด (BASE)

งานสำรวจเก็บรายละเอียดชายฝั่ง ใช้หมุด อว.รณ.1 เป็นหมุดอ้างอิง ใช้ GPS ตั้งเป็นสถานีอ้างอิงค่าพิกัด (BASE) ใช้เครื่องรับสัญญาณดาวเทียม (ROVER) หาค่าพิกัดของจุดแนวสำรวจ ดังรูปที่ 3-4 ตั้งกล้องตรงหมุดแนวสำรวจ ส่องเก็บรายละเอียดตามแนวตัดขวางของชายฝั่ง ในตำแหน่งที่มีความต่างของระดับขอบฝั่งของตลิ่ง สำรวจจุดบันทึกข้อมูล จากกล้อง Total Station ให้ได้ค่ามุมราบ ระยะแนวราบ และระยะสูงต่างแนวตั้ง เพื่อนำมาคำนวณหาค่าพิกัดและค่าระดับ ในตำแหน่งนั้น ๆ ทำการสำรวจให้ครอบคลุมในบริเวณพื้นที่สำรวจที่กำหนดจนแล้วเสร็จ นำข้อมูลที่ได้ไปประมวลผล เพื่อทำแผนที่และรูปตัดแสดงรายละเอียดต่อไป โดยการสำรวจแสดงดังรูปที่ 3-5

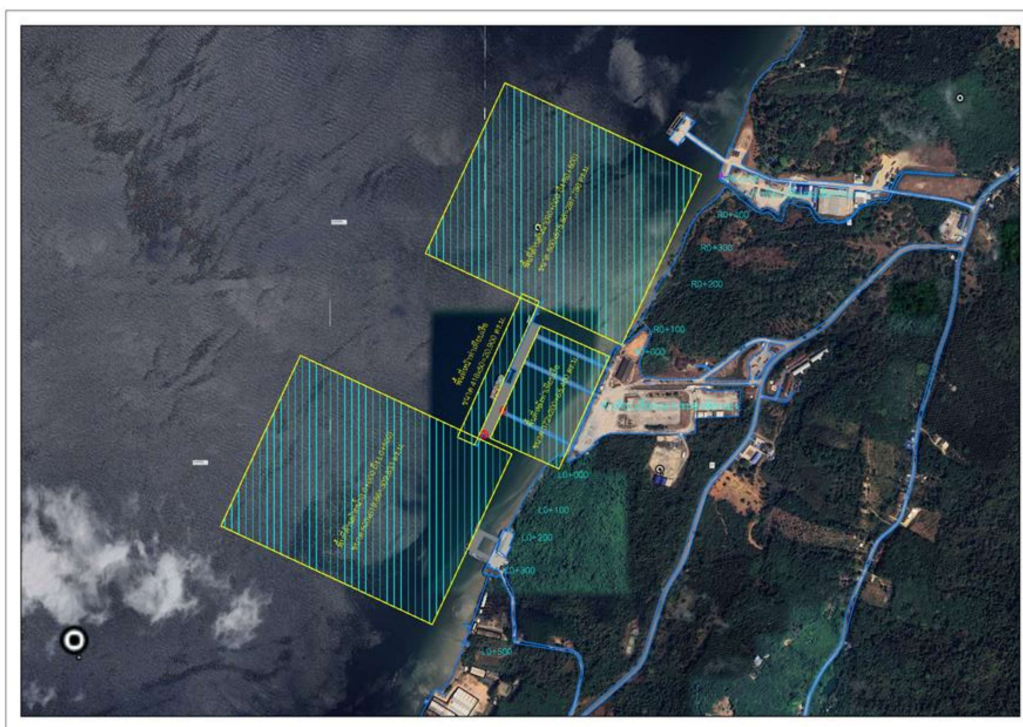
รูปที่ 3-13 บริเวณพื้นที่คำนวณตะกอน

การคำนวณปริมาณตะกอน ดำเนินการโดยกำหนดพื้นที่ออกเป็นสามพื้นที่บริเวณท่าเรือเนกประสงคระนอง (แสดงดังรูปที่ 3-13) ดังนี้

- พื้นที่ด้านต้นน้ำ (R0+000 ถึง R0+500) พิกัด N1106260.273 E457242.128, N1106449.571 E456720.519, N1106902.702 E456931.877, N1106659.404 E457453.485 ขนาด 500x575.56 เมตร คิดเป็นพื้นที่ 287,780.00 ตารางเมตร
- พื้นที่บริเวณหลังท่าเทียบเรือ พิกัด N1105877.015 E457075.430, N1105958.618 E456892.835, N1106257.161 E457026.552, N1106175.559 E457208.850 ขนาด 327x200 เมตร คิดเป็นพื้นที่ 65,400 ตารางเมตร
- พื้นที่ท้ายน้ำ (L0+000 ถึง L0+500) พิกัด N1105463.320 E456738.776, N1105725.260 E456177.201, N1106178.391 E456388.559, N1105916.451 E456950.133 ขนาด 500x619.66 เมตร คิดเป็นพื้นที่ 309,830.00 ตารางเมตร

เมื่อนำข้อมูลการสำรวจในปี พ.ศ. 2566 และปี พ.ศ. 2567 มาเปรียบเทียบ เพื่อวิเคราะห์การเปลี่ยนแปลงของตะกอน จากข้อมูลทั้งสองครั้ง แล้วนำมาซ้อนทับด้วยระบบตำแหน่งพิกัด คำนวณหาอัตราการเปลี่ยนแปลงของตะกอน ปริมาณการสะสมตะกอน ที่มีระยะห่างจากชายฝั่งออกไปประมาณ 500 เมตร ซึ่งมีผลคำนวณดังนี้

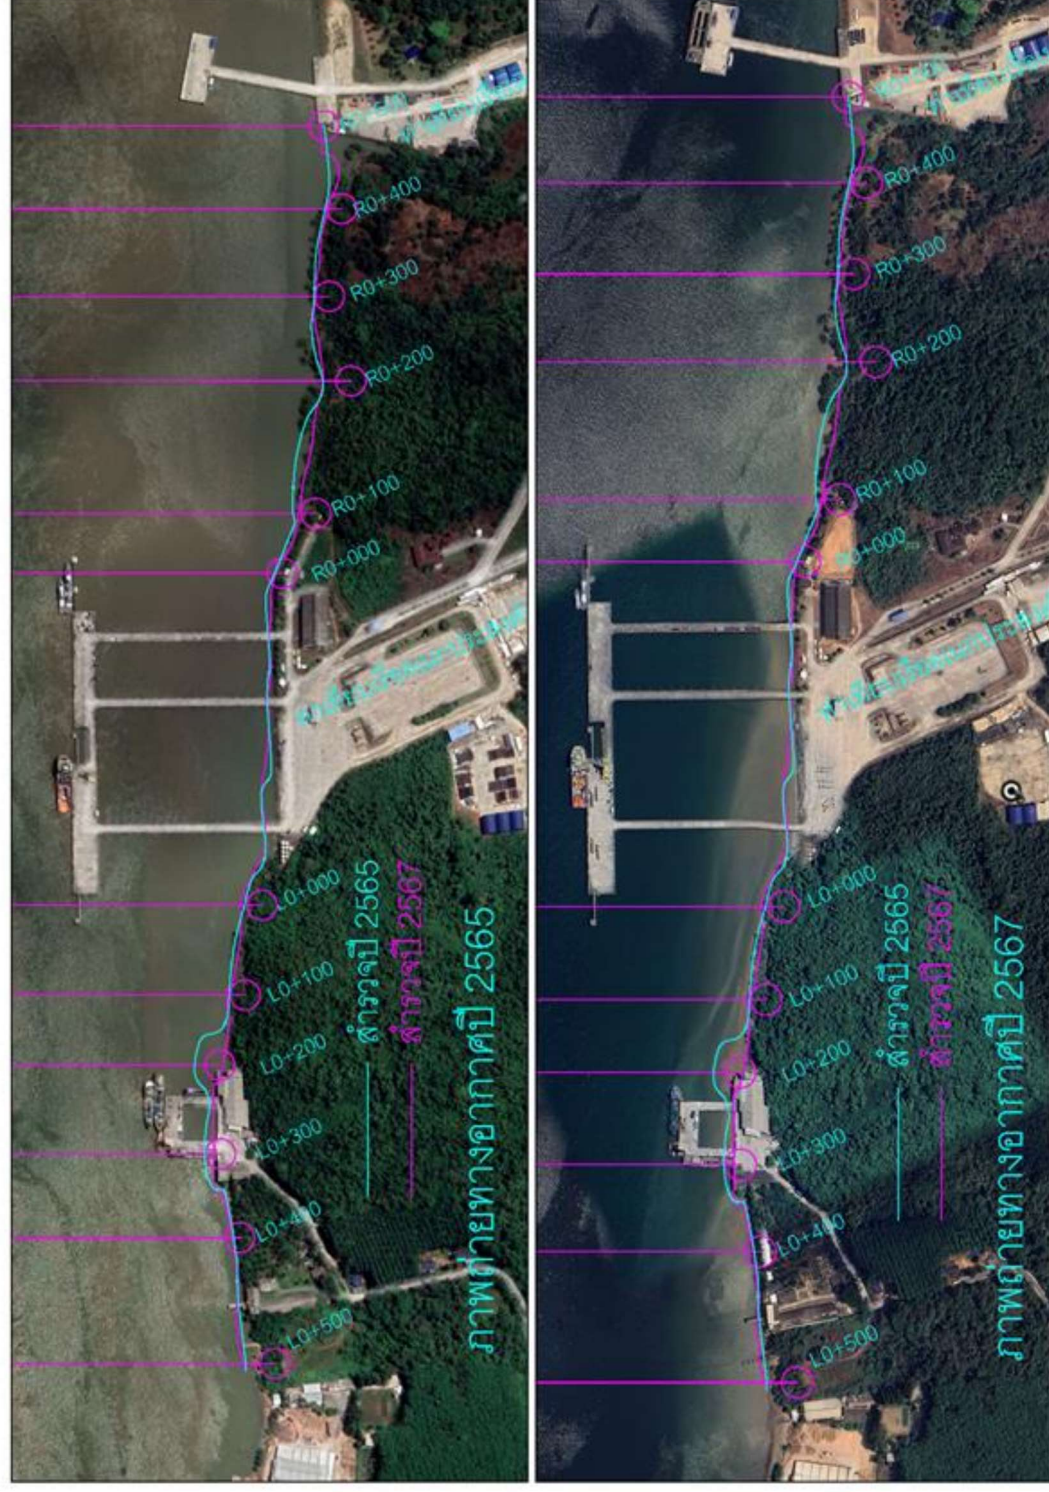
รูปที่ 3-17 การเปรียบเทียบการเปลี่ยนแปลงแนวชายฝั่งจากภาพถ่ายดาวเทียม

เมื่อนำภาพถ่ายดาวเทียมในปี พ.ศ. 2565 มาเปรียบเทียบกับแนวชายฝั่งกับภาพถ่ายดาวเทียมในปี พ.ศ. 2567 โดยการซ้อนทับกับตำแหน่งและพิกัดของภาพถ่ายดาวเทียม พบว่าแนวชายฝั่งในพื้นที่โครงการไม่มีการเปลี่ยนแปลงเนื่องจากสภาพพื้นที่แนวชายฝั่งทั้งด้านต้นน้ำและท้ายน้ำ มีพื้นที่ที่เป็นสิ่งก่อสร้างคอนกรีตและเป็นพื้นที่หินส่วนที่เป็นดินโคลนซึ่งมีต้นไม้ป่าชายเลนเป็นแนวป้องกัน
