การตรวจสอบการปฏิบัติตามมาตรการป้องกันและแก้ไขผลกระทบสิ่งแวดล้อม

### การตรวจสอบการปฏิบัติตามมาตรการป้องกัน และแก้ไขผลกระทบสิ่งแวดล้อม

**มาตรการป้องกันและแก้ไขผลกระทบสิ่งแวดล้อม และมาตรการติดตามตรวจสอบผลกระทบสิ่งแวดล้อม**  
**โครงการทำเหมืองแร่หินอุตสาหกรรมชนิดหินปูน เพื่ออุตสาหกรรมก่อสร้าง ของบริษัท พี.ที.เอ. คอนสตรัคชั่น จำกัด ประทานบัตรที่ 29964/16531**  
**ตั้งอยู่ที่ หมู่ที่ 5 ตำบลไทยอุดม อำเภอลองหาด จังหวัดสระแก้ว**

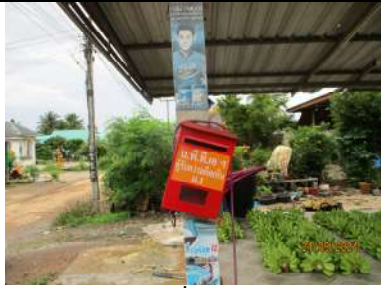
<p style="text-align: center;">กล่องรับเรื่องราวร้องเรียน</p>

มาตรการป้องกันและแก้ไขผลกระทบสิ่งแวดล้อม และมาตรการติดตามตรวจสอบผลกระทบสิ่งแวดล้อม	รายละเอียดของการปฏิบัติ	ปัญหา อุปสรรค ที่ไม่สามารถปฏิบัติ ตามมาตรการ และแนวทางแก้ไข	เอกสาร/ภาพประกอบมาตรการ
1. ให้มีจุดรับเรื่องราวร้องทุกข์ความเดือดร้อนของประชาชนที่เกิดจากกิจกรรมการทำเหมืองแร่และกิจกรรมที่เกี่ยวข้อง และในกรณีที่ผู้ร้องเรียน ผู้ถือประทานบัตรจะต้องดำเนินการแก้ไข และให้ความช่วยเหลือด้วยความเป็นธรรม	<ul style="list-style-type: none"> <li>- ทางโครงการได้จัดให้มีจุดรับเรื่องราวร้องเรียนบริเวณที่ทำการผู้ใหญ่บ้านแต่ละหมู่บ้าน</li> <li>- หากการดำเนินงานของโครงการทำให้เกิดความเดือดร้อนแก่ประชาชนผู้ใหญ่บ้านจะเป็นผู้รับเรื่องราวร้องทุกข์ และแจ้งต่อโครงการเพื่อดำเนินการแก้ไขในลำดับต่อไป</li> </ul>	-

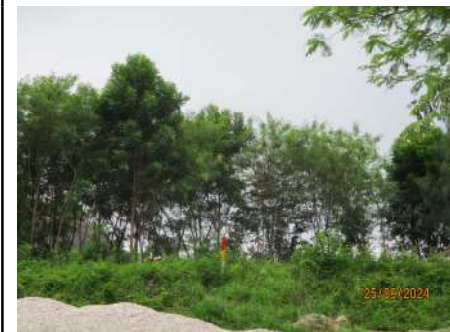
<p>แนวเว้นเขต 10 เมตร จากแนวประทานบัตร</p>
<p>2) ให้เปิดหน้าเหมืองและเดินหน้าเหมืองตามแผนผังโครงการกำหนดอย่างเคร่งครัด โดยเปิดทำเหมืองในลักษณะขั้นบันได มีความสูงไม่เกิน 10 ม. ความกว้างไม่น้อยกว่า 5 ม. และมีความลาดชันรวมไม่เกิน 59 องศา</p>	<p>- ทางโครงการเปิดหน้าเหมืองตามแผนผังโครงการที่กำหนด ซึ่งมีการทำเหมืองในลักษณะขั้นบันได สูงไม่เกิน 10 ม. และกว้างไม่น้อยกว่า 10 ม. และควบคุมความลาดชันให้อยู่ในสภาพที่ปลอดภัย</p>	-

มาตรการป้องกันและแก้ไขผลกระทบสิ่งแวดล้อม และมาตรการติดตามตรวจสอบผลกระทบสิ่งแวดล้อม	รายละเอียดของการปฏิบัติ	ปัญหา อุปสรรค ที่ไม่สามารถปฏิบัติ ตามมาตรการ และแนวทางแก้ไข	เอกสาร/ภาพประกอบมาตรการ
<p>1. ทรัพยากรธรรมชาติและสิ่งแวดล้อมทางกายภาพ</p> <p>1.1 ลักษณะภูมิประเทศ</p> <p>1) ให้เว้นพื้นที่ไม่ทำเหมืองหรือกิจกรรมใดๆ จากแนวประทานบัตรโดยรอบเป็นระยะ 10 ม. พร้อมทั้งดูแลรักษาพันธุ์ไม้หากพบว่าตายให้ปลูกเสริมทันที</p>	<p>- การทำเหมืองของโครงการได้เว้นพื้นที่โดยรอบประทานบัตรเป็นระยะไม่น้อยกว่า 10 ม. โดยรักษาสภาพภูมิประเทศเดิมไว้</p>	-

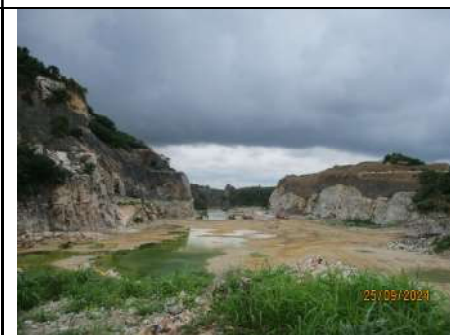
<p>สภาพหน้าเหมืองปัจจุบัน</p>

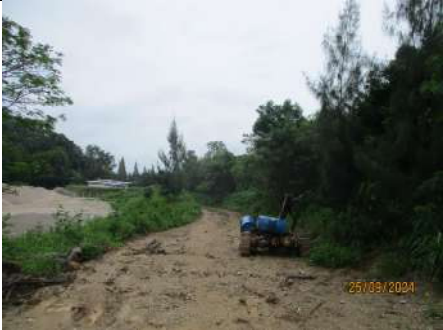
ปลูกต้นไม้ตามแนวคันทำนบแนวเว้นเขต

3) ให้ตรวจสอบเสถียรภาพบริเวณหน้าเหมืองของพื้นที่ โครงการ ให้มีความมั่นคงแข็งแรงและปลอดภัยอยู่เสมอ โดยสังเกตจากสิ่งบอกระบบที่มักเกิดขึ้นก่อนการพังทลาย ของหน้าเหมือง ดังนี้ 3.1) เกิดรอยแยกบนหรือด้านหลังยอดของชั้นบันไดหรือ หน้าความลาดชัน มีน้ำไหลผ่านออกที่มีลักษณะพุ่งขึ้น 3.2) หน้าความลาดชันเกิดการโป่งบวมหรือมีการ เคลื่อนที่ขยับออกจากกันของรอยชั้นไม่ต่อเนื่อง 3.3) มีวัสดุหล่นลงมาหรือมีน้ำไหลซึมออกจากหน้า เหมืองมีมวลวัสดุที่ขยับเคลื่อนที่หรือมีน้ำไหลออกบริเวณ ด้านหน้าของดินชั้นบันไดหรือหน้าความลาดชัน 3.4) หน้าความลาดชันมีความขรุขระไม่สม่ำเสมอหรือมี ความราบเรียบเป็นเงา 4) กำหนดให้จัดสร้างคันทำนบดินอัดพร้อมทั้งปลูกต้นไม้ บริเวณเว้นไม่ทำเหมืองระยะ 10 ม. โดยกำหนดขนาดคัน ทำนบดินฐานกว้าง 5 ม. สูง 2 ม. ด้านบนกว้าง 1 ม. ขนาด ร่องระบายน้ำเป็นรูปสี่เหลี่ยมคางหมู ความกว้างท้องร่อง เท่ากับ 1.0 ม. ลึก 1.5 ม. ด้านบนกว้าง 3 ม. พร้อมทั้งปลูก ต้นไม้โตเร็วบนคันทำนบดินจำนวน 3 แถว คือบริเวณ คันทำนบ จำนวน 1 แถว และบริเวณด้านล่างคันทำนบดิน 2 ด้าน โดยในแต่ละแถวให้มีระยะห่างเท่าๆ กัน และ พิจารณาเลือกพันธุ์ไม้ที่เป็นไม้โตเร็วและไม้ทรงสูง เช่น สนประดิพัทธ์ เป็นต้น และปลูกพืชคลุมดินเพื่อป้องกันการ ชะล้างพังทลาย	- วิศวกรผู้ควบคุมการทำเหมืองได้มีการ ตรวจสอบเสถียรภาพบริเวณหน้าเหมืองให้มี ความมั่นคงแข็งแรงอยู่เสมอ พร้อมทั้งกำกับ พนักงานที่ปฏิบัติงานอยู่บริเวณหน้าเหมืองให้ หมั่นสังเกตสิ่งบอกระบบที่อาจก่อให้เกิดการ พังทลายของหน้าเหมืองอยู่เสมอ - จัดสร้างคันทำนบดินพร้อมปลูกต้นไม้ในบริเวณ เว้นไม่ทำเหมืองระยะ 10 ม. เพื่อป้องกันการ ชะล้างพังทลาย	- -	-

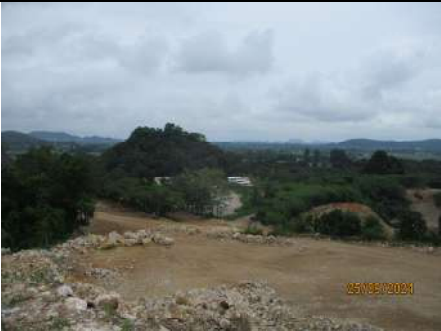
<p>พื้นที่เก็บกองหินชั่วคราว</p>
<b>1.2 คุณภาพอากาศ</b>  1) ให้ตรวจสอบยานพาหนะ เครื่องจักรอุปกรณ์เครื่องยนต์ที่ ก่อให้เกิดไอเสียหรือฝุ่นละอองอย่างสม่ำเสมอตามชนิด ของยานพาหนะและเครื่องจักรกล	- พนักงานซ่อมบำรุงของโครงการได้ตรวจสอบ ยานพาหนะเครื่องจักรอุปกรณ์ เครื่องยนต์ที่ ก่อให้เกิดไอเสียหรือฝุ่นละอองอย่างสม่ำเสมอ ตามชนิดของยานพาหนะ และ เครื่องจักรกล	-	ภาคผนวกที่ 8

7) กำหนดให้กรณีที่ไม่สามารถนำหินที่ผ่านการระเบิดแล้ว ออกจากหน้าเหมืองเพื่อเข้าสู่โรงม่หินได้ทั้งหมด และ จำเป็นต้องเก็บกอง ให้เก็บกองชั่วคราวในพื้นที่ทำเหมือง บริเวณที่ไม่เป็นอุปสรรคต่อการทำเหมือง โดยให้ควบคุม ความสูงของกองแร่ไม่ให้มากเกินไป ควบคุมความลาดชัน และลักษณะกองแร่ให้อยู่ในลักษณะที่มั่นคงแข็งแรงเสมอ เพื่อป้องกันอันตรายอันอาจเกิดจากการเลื่อนไหลของกองแร่	- จัดเตรียมพื้นที่สำหรับเก็บกองหินชั่วคราวใน กรณีที่ไม่สามารถนำหินที่ผ่านการระเบิดแล้ว ออกจากหน้าเหมือง พร้อมควบคุมความสูง และความลาดชันของกองหินให้อยู่ใน ลักษณะที่มั่นคงแข็งแรงเสมอ	-

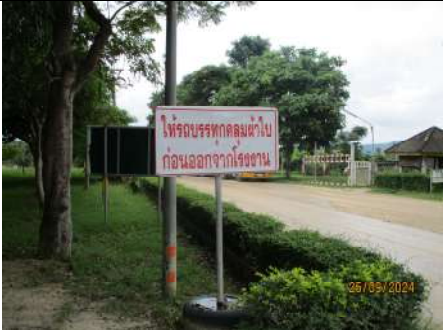
<p>ป้ายเตือนปิดคลุมก่อนออกพื้นที่โครงการ</p>

3) การขนส่งแร่จะต้องใช้ความเร็วและน้ำหนักของรถบรรทุก ให้เป็นไปตามที่ทางราชการกำหนด และควบคุมความเร็ว ไม่เกิน 30 กิโลเมตร/ชั่วโมง ในช่วงที่ผ่านชุมชน และให้ ปิดคลุมกระบะบรรทุกให้มิดชิดก่อนออกนอกพื้นที่โรงโม่ หิน ทั้งนี้ห้ามมีการขนส่งแร่ในช่วงเวลานักเรียนและ ราษฎรเดินทางไป-กลับโรงเรียนและที่ทำงาน ในช่วงเวลา 07.00-08.00 น. และ 15.30-16.30 น.	- ก่อนออกพื้นที่โครงการได้จัดให้มีจุดซั้ง น้ำหนักรถบรรทุกเพื่อควบคุมไม่ให้น้ำหนัก เกินตามที่ราชการกำหนด พร้อมกำชับให้ พนักงานขับรถใช้ความเร็วไม่เกิน 30 กิโลเมตร/ชั่วโมง ในช่วงที่ผ่านชุมชน และติด ป้ายเตือนให้ปิดคลุมกระบะบรรทุกให้มิดชิด ก่อนออกจากโครงการ และหลีกเลี่ยงการ สัญจรในเวลาที่ราษฎรเดินทางไป-กลับ โรงเรียนและที่ทำงาน ในช่วงเวลา 07.00- 08.00 น. และ 15.30-16.30 น.	-

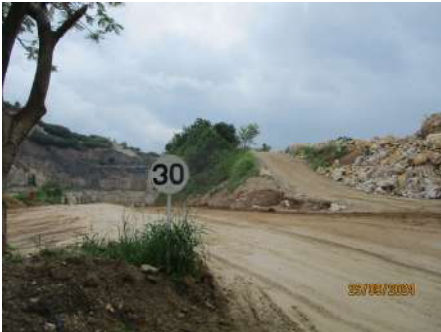
<p>ป้ายควบคุมความเร็วไม่เกิน 30 km/hr</p>

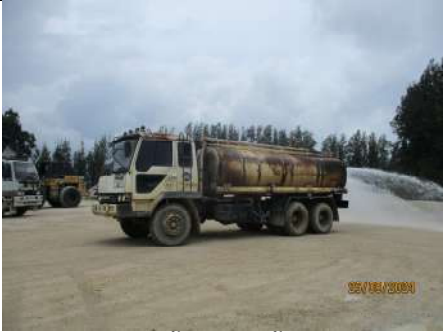
รถฉีดพรมน้ำบริเวณพื้นที่โครงการ

มาตรการป้องกันและแก้ไขผลกระทบสิ่งแวดล้อม และมาตรการติดตามตรวจสอบผลกระทบสิ่งแวดล้อม	รายละเอียดของการปฏิบัติ	ปัญหา อุปสรรค ที่ไม่สามารถปฏิบัติ ตามมาตรการ และแนวทางแก้ไข	เอกสาร/ภาพประกอบมาตรการ
4) ให้ฉีดพรมน้ำบนเส้นทางขนส่งหินในพื้นที่โครงการ และ เส้นทางจากพื้นที่โครงการถึงโรงโม่หิน ตลอดจนถนนบด อัดแน่นจากโรงโม่หินสู่พื้นที่ภายนอกอย่างน้อยวันละ 3-4 ครั้งหรือตามความเหมาะสมกับสภาพภูมิอากาศ เพื่อลด การฟุ้งกระจายของฝุ่นละออง และหมั่นดูแลสภาพผิวถนน ให้มีสภาพดีอยู่เสมอ	- จัดให้รถฉีดพรมน้ำเพื่อลดปริมาณฝุ่นละออง ทั้งบริเวณหน้าเหมือง บริเวณพื้นที่โรงโม่หิน และตลอดเส้นทางขนส่งแร่วันละ 3-4 ครั้ง หรือพิจารณาตามความเหมาะสมของสภาพ อากาศในแต่ละวัน พร้อมทั้งดูแลเส้นทาง ขนส่งให้มีสภาพใช้งานได้ดีและปลอดภัยอยู่ เสมอ	-

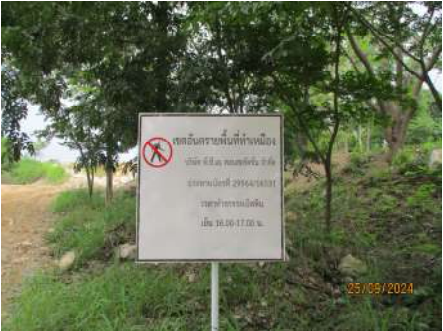
ป้ายเตือนพื้นที่ทำเหมือง และเตือนเขตทำการระเบิดหิน

1.3 ระดับเสียง ความสั่นสะเทือน และหินปลิว  1) ให้ใช้ปริมาณวัตถุระเบิดสูงสุดไม่เกิน 105 กก./จังหวัดและ และทำการระเบิดวันละ 1 ครั้ง ช่วงเวลา 16.00-17.00 น. โดยกำหนดให้ก่อนและหลังการระเบิดต้องจัดให้มีพนักงาน ตรวจตราในรัศมี 100 ม. และเปิดสัญญาณที่สามารถเห็น และได้ยินชัดเจนในรัศมี 500 ม. อย่างน้อย 3 นาทีทุกครั้ง	- มีวิศวกรคอยควบคุมการใช้ปริมาณวัตถุ ระเบิดไม่ให้เกิน 105 กก./จังหวัด โดย ดำเนินการระเบิดวันละ 1 ครั้ง เวลา 16:00- 17:00 น. ก่อนและหลังการระเบิดจัดให้มี พนักงานคอยดูแลปิดกั้นเส้นทาง พร้อมทั้ง เปิดสัญญาณเสียงก่อนมีการระเบิดทุกครั้ง เพื่อเตือนให้ทราบ	-

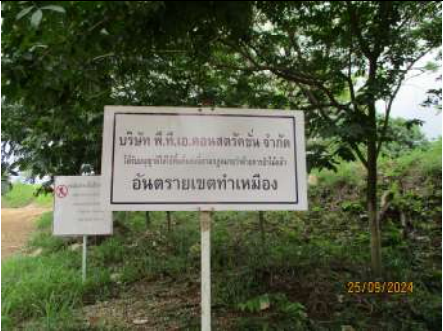
ป้ายเตือนอันตรายเขตเหมืองแร่

3) ให้ดูแลป้ายเตือนอันตรายเขตเหมืองแร่ และป้ายเขตการ ใช้วัตถุระเบิดพร้อมทั้งระบุเวลาในการระเบิดให้มีสภาพดี และสามารถใช้งานได้ตลอดเวลา	- ทางโครงการได้ดำเนินการตรวจสอบ/ดูแล ป้ายเตือนอันตรายเขตเหมืองแร่ และป้ายเขต การใช้วัตถุระเบิดพร้อมทั้งระบุเวลาในการ ระเบิด ให้มีสภาพดีอยู่เสมอ	-

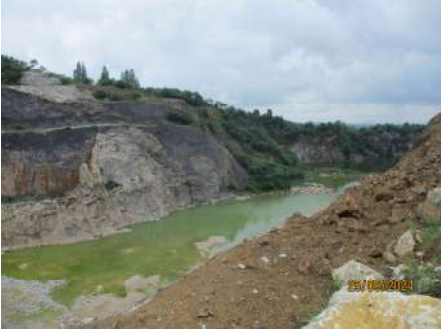
บ่อ Sump

1.4 อุทกวิทยา และคุณภาพน้ำ  1) กำหนดให้มีบ่อ Sump เพื่อรองรับกิจกรรมภายใน โครงการ พร้อมทั้งดูแลและขุดลอกตะกอนดินภายในบ่อ Sump ของโครงการเป็นประจำ หรือหากพบว่าตะกอนมี ปริมาณ 1/3 ของบ่อและระบายน้ำ เพื่อให้สามารถ รองรับปริมาณน้ำฝนชะล้างผ่านบริเวณพื้นที่โครงการ และหน้าเหมืองได้อย่างมีประสิทธิภาพ	- จัดให้มีบ่อ Sump เพื่อรองรับกิจกรรมภายใน โครงการ โดยไม่มีการปล่อยน้ำออกจากพื้นที่ โครงการ และนำน้ำจากบ่อ Sump ไปใช้ ประโยชน์ในการฉีดพรมเส้นทางขนส่ง ใช้รด น้ำต้นไม้ภายในพื้นที่โครงการ พร้อมทั้งดูแล ปริมาณตะกอนไม่ให้เกิน 1/3 ของบ่อ เพื่อให้ สามารถรองรับปริมาณน้ำฝน ได้อย่างมี ประสิทธิภาพ	-

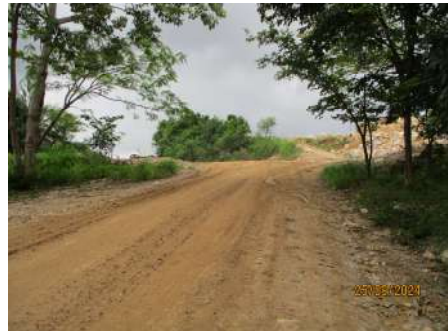
เส้นทางขนส่งแร่ในพื้นที่โครงการ

มาตรการป้องกันและแก้ไขผลกระทบสิ่งแวดล้อม และมาตรการติดตามตรวจสอบผลกระทบสิ่งแวดล้อม	รายละเอียดของการปฏิบัติ	ปัญหา อุปสรรค ที่ไม่สามารถปฏิบัติ ตามมาตรการ และแนวทางแก้ไข	เอกสาร/ภาพประกอบมาตรการ
<b>1.5 ทรัพยากรดิน ดินถล่ม หลุมยุบ และแผ่นดินไหว</b>  1) ให้นำเปลือกดินที่เกิดขึ้นจากการทำเหมืองไปใช้ประโยชน์ ในการจัดสร้างคันทำนบดินอัดแน่นเพื่อปลูกต้นไม้ก่อน เป็นอันดับแรก และให้นำไปปรับปรุงเส้นทางขนส่งแร่ใน พื้นที่โครงการ	- การจัดสร้างคันทำนบดินอัดแน่น และการ ปรับปรุงเส้นทางขนส่งแร่ จะนำเปลือกดินที่ เกิดจากการทำเหมืองก่อนเป็นอันดับแรก เสมอ	-

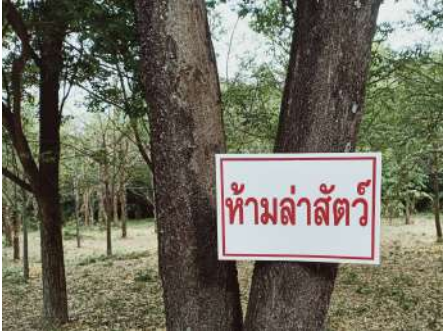
ป้ายเตือนห้ามล่าสัตว์

2. ทรัพยากรธรรมชาติและสิ่งแวดล้อมทางชีวภาพ ทรัพยากรป่าไม้ และสัตว์ป่า  1) กำหนดให้กฎระเบียบข้อบังคับพนักงานของโครงการห้าม ทำการล่าสัตว์ หรือกระทำการอื่นใดอันเป็นการคุกคามต่อ ชีวิตและถิ่นที่อยู่อาศัยของสัตว์ป่า	- ให้นักงานของโครงการไม่ให้ทำการล่าสัตว์ หรือกระทำการอื่น อันเป็นการคุกคามต่อ ชีวิตและถิ่นที่อยู่อาศัยของสัตว์ป่า พร้อมติด ป้ายเตือนชัดเจน	-

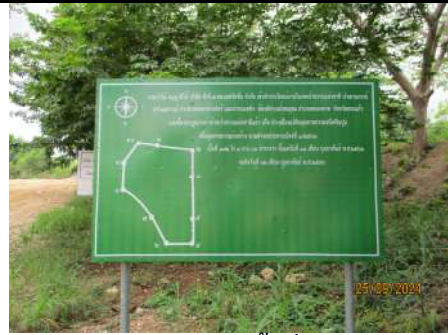
ป้ายแสดงขอบเขตพื้นที่ทำเหมือง
4) หากพบสัตว์ป่าที่ใกล้สูญพันธุ์และสัตว์ป่าที่มีแนวโน้มใกล้ จะสูญพันธุ์ ให้แจ้งสำนักบริหารพื้นที่อนุรักษ์ที่ 1 (ปราจีนบุรี) เพื่อดำเนินการย้ายสัตว์ป่าต่อไป	- หากพบสัตว์ป่าที่ใกล้สูญพันธุ์และสัตว์ป่าที่มี แนวโน้มใกล้จะสูญพันธุ์ ให้แจ้งสำนักบริหาร พื้นที่อนุรักษ์ที่ 1 (ปราจีนบุรี) เพื่อดำเนินการ ย้ายสัตว์ป่าทันที	-	-

มาตรการป้องกันและแก้ไขผลกระทบสิ่งแวดล้อม และมาตรการติดตามตรวจสอบผลกระทบสิ่งแวดล้อม	รายละเอียดของการปฏิบัติ	ปัญหา อุปสรรค ที่ไม่สามารถปฏิบัติ ตามมาตรการ และแนวทางแก้ไข	เอกสาร/ภาพประกอบมาตรการ
3) ให้ออกแบบขอบเขตพื้นที่ทำเหมือง และกิจกรรมที่เกี่ยวข้อง โดยการใช้สัญลักษณ์หรือทำป้ายให้เห็นอย่างชัดเจน ส่วน บริเวณที่ไม่เกี่ยวข้อง จะต้องคงสภาพเดิมไว้ให้มากที่สุด	- ทำการติดตั้งป้ายแสดงขอบเขตพื้นที่ทำ เหมือง และป้ายแสดงกิจกรรมที่เกี่ยวข้อง ต่างๆ อย่างชัดเจน	-

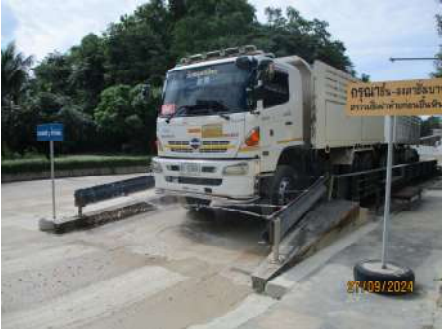
<p>จุดชั่งน้ำหนักและสเปรย์ล้างล้อ</p>

มาตรการป้องกันและแก้ไขผลกระทบสิ่งแวดล้อม และมาตรการติดตามตรวจสอบผลกระทบสิ่งแวดล้อม	รายละเอียดของการปฏิบัติ	ปัญหา อุปสรรค ที่ไม่สามารถปฏิบัติ ตามมาตรการ และแนวทางแก้ไข	เอกสาร/ภาพประกอบมาตรการ
<p>3. คุณค่าการใช้ประโยชน์ของมนุษย์</p> <p>3.1 คมนาคม</p> <p>1) กำหนดน้ำหนักบรรทุกและความเร็วของรถบรรทุกที่จะทำการขนส่งให้เป็นไปตามที่ทางราชการกำหนด โดยให้ความเร็วไม่เกิน 30 กม./ชม. ทั้งนี้เพื่อรักษาสภาพถนนไม่ให้เกิดการชำรุดเสียหาย และป้องกันการฟุ้งกระจายของฝุ่นละอองและอุบัติเหตุที่อาจเกิดขึ้น</p>	<p>- ก่อนออกพื้นที่โครงการได้จัดให้มีจุดชั่งน้ำหนักรถบรรทุกเพื่อควบคุมไม่ให้น้ำหนักเกินตามที่ราชการกำหนด พร้อมกำชับให้พนักงานขับรถใช้ความเร็วไม่เกิน 30 กิโลเมตร/ชั่วโมง ในช่วงที่ผ่านชุมชน และติดป้ายเตือนให้ปิดคลุมกระบะบรรทุกให้มิดชิดก่อนออกจากโครงการ</p>	-	<div>

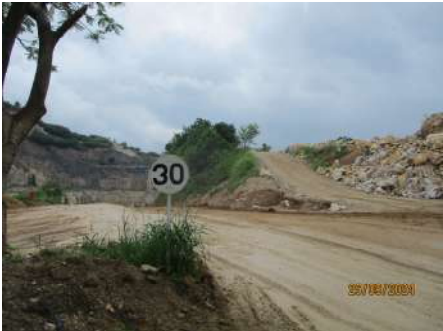
<p>ป้ายควบคุมความเร็วไม่เกิน 30 km/hr</p></div>

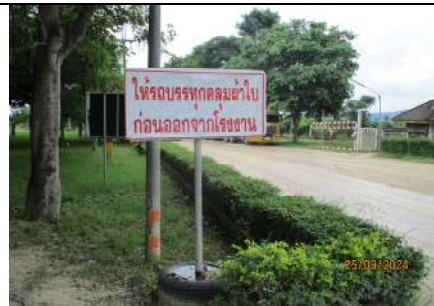
ป้ายเตือนการปิดคลุมผ้าใบ

4. การบรรทุกแบริเวณทุกครั้งจะต้องทำการปิดคลุมผ้าใบให้มิดชิด รวมทั้งจะต้องปิดฝากระบะข้างและท้ายของรถบรรทุกให้ เรียบร้อย ทั้งนี้เพื่อป้องกันการตกหล่นของแร่หรือการฟุ้ง กระจายของฝุ่น	- ทำการติดตั้งป้ายเตือนการปิดคลุมผ้าใบให้มิดชิด ก่อนออกพื้นที่โครงการ เพื่อป้องกันการฟุ้ง กระจายของฝุ่น	-

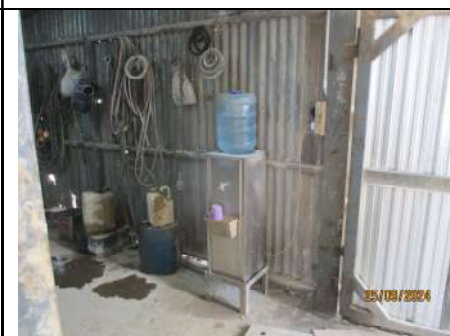
<p>จัดเตรียมน้ำดื่มให้กับพนักงาน</p>

มาตรการป้องกันและแก้ไขผลกระทบสิ่งแวดล้อม และมาตรการติดตามตรวจสอบผลกระทบสิ่งแวดล้อม	รายละเอียดของการปฏิบัติ	ปัญหา อุปสรรค ที่ไม่สามารถปฏิบัติ ตามมาตรการ และแนวทางแก้ไข	เอกสาร/ภาพประกอบมาตรการ
<p>4.3 อาชีวอนามัย และความปลอดภัย</p> <p>1) ให้มีการตรวจสุขภาพพนักงานก่อนเข้าทำงาน โดยแพทย์แผนปัจจุบันขั้นหนึ่งที่ได้รับใบอนุญาตประกอบวิชาชีพเวชกรรมด้านอาชีวเวชศาสตร์ ได้แก่ การตรวจโรคทั่วไป และการตรวจตามความเสี่ยงเฉพาะด้าน ได้แก่ สมรรถภาพปอด พร้อมทั้งการเอกซเรย์ปอด ตรวจสมรรถภาพการได้ยิน เพื่อเป็นการคัดกรองโรคเบื้องต้นและเป็นข้อมูลพื้นฐานสำหรับเปรียบเทียบกับผลตรวจสุขภาพประจำปีตลอดระยะเวลาที่มีการดำเนินโครงการ</p>	<p>- ทางโครงการได้จัดให้มีการตรวจสุขภาพพนักงานก่อนรับปฏิบัติงานและมีการตรวจสุขภาพประจำปีละ 1 ครั้ง โดยผลการตรวจสุขภาพพนักงานล่าสุด ในวันที่ 7-8 พฤศจิกายน 2567 พบว่า มีพนักงานเข้ารับการตรวจสุขภาพ จำนวน 56 ราย โดยพนักงานที่มีผลการเอกซเรย์ปอดเป็นปกติ 52 ราย</p>	-	<p>ภาคผนวกที่ 11</p>
<p>2) ให้จัดสภาพสิ่งแวดล้อมของสำนักงานให้ถูกสุขลักษณะ เช่น จัดวางภาชนะรองรับขยะให้เป็นระเบียบเรียบร้อย จัดให้มีอุปกรณ์ป้องกันอันตรายที่เหมาะสมกับสภาพงาน และมีจำนวนเพียงพอกับพนักงาน</p>	<p>- ทางโครงการได้ดูสภาพแวดล้อมบริเวณสำนักงานให้ถูกลักษณะและมีความปลอดภัยอยู่เสมอ โดยจัดเตรียมน้ำดื่ม มีภาชนะรองรับขยะ พร้อมทั้งจัดเตรียมอุปกรณ์ป้องกันอันตรายส่วนบุคคลให้กับพนักงานของโครงการได้สวมใส่ขณะปฏิบัติงาน</p>	-

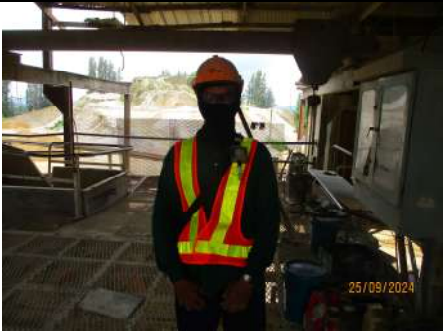
<p>พนักงานสวมใส่อุปกรณ์ป้องกัน อันตรายส่วนบุคคล</p></div>

4) ให้จัดและกำชับให้พนักงานสวมใส่อุปกรณ์ป้องกันอันตรายส่วนบุคคลให้เหมาะสมตามลักษณะงาน เช่น <ul style="list-style-type: none"><li>- พนักงานปฏิบัติงานหน้าเหมืองให้สวมหน้ากากกันฝุ่นที่สามารถป้องกันฝุ่นละอองได้ หมวกนิรภัย รองเท้ากันกระแทก</li><li>- พนักงานโรงโม่หิน ให้สวมหน้ากากกันฝุ่นที่สามารถป้องกันฝุ่นละอองได้ เช่น หน้ากากชนิด N95 หมวกนิรภัย รองเท้ากันกระแทก</li><li>- พนักงานที่ปฏิบัติงานกับเครื่องจักรที่มีเสียงดังให้สวมที่ครอบหู (Ear Muff) หรือ อุปกรณ์ที่ลดความเสี่ยงในการปฏิบัติงาน</li></ul>	<ul style="list-style-type: none"><li>- โครงการจัดเตรียมอุปกรณ์ป้องกันอันตรายส่วนบุคคล ให้แก่พนักงานไว้ภายในสำนักงานได้แก่หมวกนิรภัย เสื้อสะท้อนแสง และอุปกรณ์ป้องกันหู และจัดให้มีการตรวจสุขภาพของคณงานปีละ 1 ครั้ง</li></ul>	-	<div>

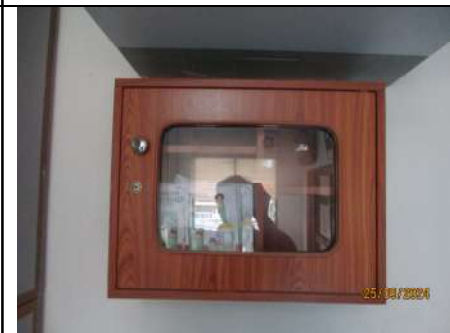
ตู้ยาปฐมพยาบาลเบื้องต้น

6) ให้จัดหาและอุปกรณ์การปฐมพยาบาลเบื้องต้นสำหรับ กรณีฉุกเฉินไว้ประจำสำนักงานโครงการ เพื่อสามารถ รักษาผู้ป่วยในเบื้องต้นให้ทันทั่วทั้งที่ พร้อมกับจัดหายาน พาหนะสำหรับลำเลียงผู้ป่วยไปยังโรงพยาบาลในกรณีที่ ได้รับอุบัติเหตุร้ายแรง	- โครงการจัดให้มีอุปกรณ์ปฐมพยาบาล เบื้องต้น ไว้บริเวณสำนักงานโครงการ เพื่อช่วยเหลือคนงานเมื่อมีอุบัติเหตุ	-

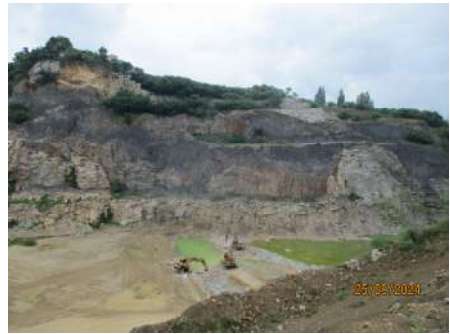
สภาพหน้าเหมืองปัจจุบัน

8) ให้ฝึกอบรมวิธีการทำงานและการใช้เครื่องจักรอุปกรณ์แก่ พนักงานทุกวันก่อนการปฏิบัติงานอย่างสม่ำเสมอเพื่อ ปลูกจิตสำนึกในการป้องกันโรคและอุบัติเหตุจากการ ทำงาน รวมถึงการใช้อุปกรณ์ป้องกันอันตรายส่วนบุคคล อย่างเหมาะสม และจัดให้มีเจ้าหน้าที่ความปลอดภัยใน การทำงานประเภทต่างๆ ประจําโครงการตามที่กฎหมาย กำหนด	- ก่อนการปฏิบัติงานจะทำความเข้าใจกับ พนักงานเกี่ยวกับการทำงานและการใช้ เครื่องจักรอุปกรณ์ เพื่อป้องกันอุบัติเหตุที่ อาจเกิดขึ้น	-	-
<b>4.4 สุนทรียภาพ/ทัศนียภาพ และแหล่งท่องเที่ยว</b> 1) ให้ดำเนินการเปิดทำเหมืองตามแผนที่ระบุไว้ในแผนผัง การทำเหมือง เพื่อลดการเปลี่ยนแปลงสภาพภูมิประเทศ อย่างรวดเร็วที่อาจจะส่งผลกระทบต่อทัศนียภาพบริเวณ โครงการ	- โครงการเปิดทำเหมืองตามแผนผังโครงการที่ กำหนดไว้ในแผนผังการทำเหมืองอย่าง เคร่งครัด เพื่อลดการเปลี่ยนแปลงสภาพภูมิ ประเทศอย่างรวดเร็วที่อาจจะส่งผลกระทบต่อ ทัศนียภาพบริเวณโครงการ	-

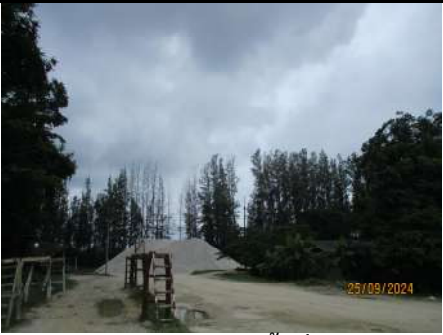
แนวไม้ยืนต้นรอบเขตพื้นที่โครงการ

3) ให้ดูแลรักษาดันไม้ที่ปลูกไว้เพื่อใช้เป็นแนวป้องกันฝุ่น ละอองและเสียงรบกวน โดยเฉพาะบริเวณพื้นที่เว้นการทำ เหมืองจากขอบเขตพื้นที่โครงการไม่น้อยกว่า 10 ม. ให้ใช้ แนวต้นไม้ดังกล่าวเป็นแนวบังทัศนียภาพการมองเห็น บริเวณพื้นที่ทำเหมือง หากพบว่าไม้ต้นไม้มลายลงให้ ดำเนินการปลูกเสริมทันที	- ดูแลรักษาดันไม้ยืนต้น ตามแนวเว้นเขตการ ทำเหมือง หากพบว่าต้นไม้ล้มตายลงจะทำ การปลูกเสริมทันที	-

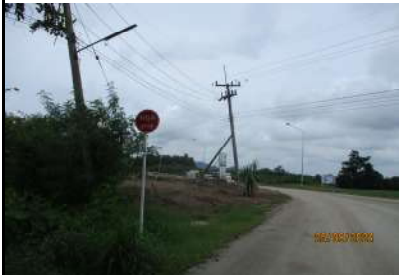
ป้ายจราจรบริเวณริมทางขนส่งแร่

8. การคมนาคม ตรวจสอบสภาพเส้นทางขนส่งแร่ รวมทั้งป้ายสัญญาณจราจรเพื่อให้ อยู่ในสภาพใช้การได้ดีอย่างมีประสิทธิภาพอยู่เสมอ หากบริเวณใดชำรุด เสียหายต้องรีบซ่อมแซมทันที	- ทำการตรวจสอบสภาพเส้นทางขนส่งแร่และป้าย สัญญาณจราจรต่างๆ ให้อยู่ในสภาพใช้การได้ดี หากพบว่าชำรุดเสียหายจะดำเนินการซ่อมแซมทันที	-

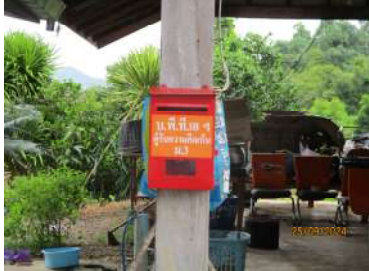
<p>กล่องรับเรื่องร้องเรียน ติดตั้งที่ทำการผู้ใหญ่บ้าน (ภาคผนวกที่ 14)</p>

9.2 ให้จัดทำสรุปสถิติเรื่องร้องเรียนที่เกิดจากโครงการ พร้อมการวิเคราะห์ปัญหา สาเหตุ วิธีการแก้ไข และผลการแก้ไข เพื่อใช้ประกอบในการจัดทำรายงานผลการปฏิบัติตามมาตรการป้องกันและแก้ไขผลกระทบสิ่งแวดล้อมและมาตรการติดตามตรวจสอบผลกระทบสิ่งแวดล้อม ปีละ 2 ครั้ง (ช่วงเดือนกุมภาพันธ์-เมษายน และช่วงเดือนกันยายน-พฤศจิกายน)	- โครงการทำการบันทึกสถิติเรื่องร้องเรียนอย่างสม่ำเสมอ หากชุมชนใกล้เคียงมีเรื่องร้องเรียนโครงการได้ติดตั้งกล่องรับเรื่องร้องเรียนไว้ที่ทำการผู้ใหญ่บ้าน ตามมาตรการป้องกันและแก้ไขผลกระทบสิ่งแวดล้อมและมาตรการติดตามตรวจสอบผลกระทบสิ่งแวดล้อม	-
