ผลการปฏิบัติตามมาตรการติดตาม
ตรวจสอบผลกระทบสิ่งแวดล้อม

3.1 การปฏิบัติตามมาตรการติดตามตรวจสอบผลกระทบสิ่งแวดล้อม

ตารางที่ 3.4-1 มาตรการติดตามตรวจสอบผลกระทบสิ่งแวดล้อมโครงการ แอชตัน สิลม (ระยะดำเนินการ)

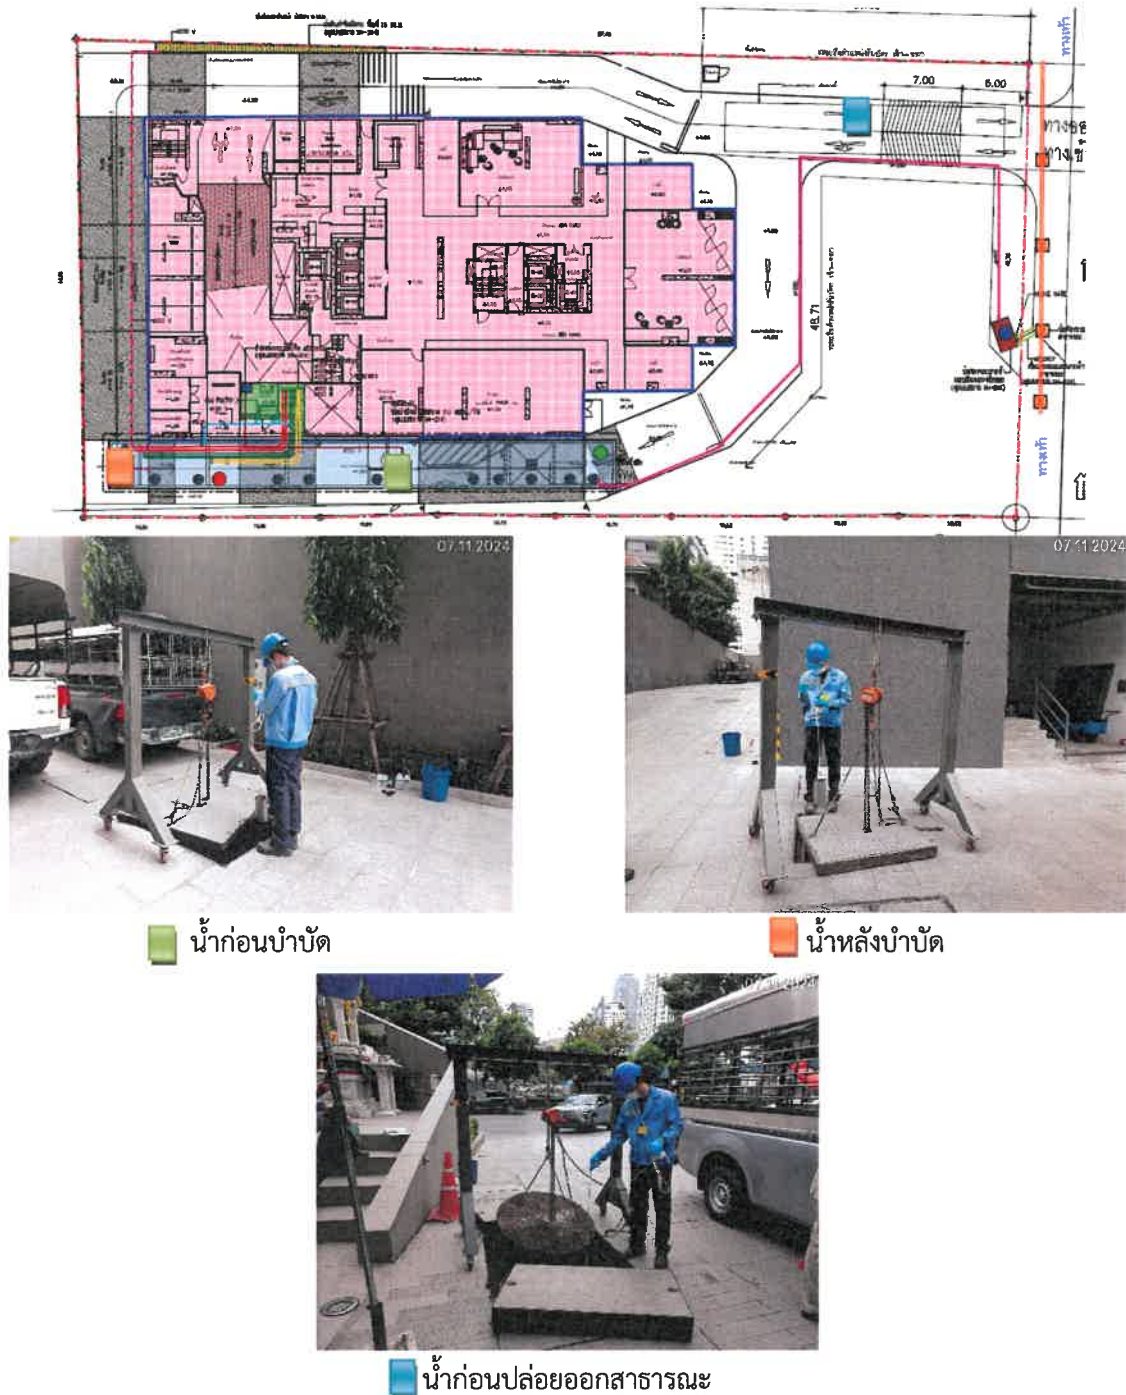
ภาพที่ 3.5.3-1 ตำแหน่งจุดตรวจวัดคุณภาพน้ำ และการเก็บตัวอย่างน้ำระบบบำบัดน้ำเสีย

ตามมาตรการติดตามตรวจสอบผลกระทบสิ่งแวดล้อมโครงการ แอชตัน สิลม กำหนดให้โครงการเก็บตัวอย่างและตรวจวิเคราะห์คุณภาพน้ำเสีย และน้ำทิ้ง ความถี่ เดือนละ 1 ครั้ง โดยดัชนีที่ตรวจวัด ดังนี้ ความเป็นกรด-ด่าง (pH), ค่าความสกปรกในรูปบีโอดี (Biochemical Oxygen Demand), สารแขวนลอย (Suspended Solids), ตะกอนหนัก (Settable Solids), ของแข็งละลายน้ำ (Total Dissolved Solids), ทีเคเอ็น (Total Kjeldahl Nitrogen), ซัลไฟด์ (Sulfide) น้ำมันและไขมัน (Fat Oil and Grease), Total Coliform Bacteria และ Fecal Coliform Bacteria ปัจจุบันทางโครงการทำการตรวจวัดคุณภาพน้ำทิ้งก่อนการบำบัด, คุณภาพน้ำทิ้งหลังการบำบัด และน้ำก่อนระบายออกนอกโครงการ เดือนละ 1 ครั้ง ดัชนีตรวจวัด ได้แก่ ความเป็นกรด-ด่าง (pH), ค่าความสกปรกในรูปบีโอดี (Biochemical Oxygen Demand), สารแขวนลอย (Suspended Solids), ตะกอนหนัก (Settable Solids), ของแข็งละลายน้ำ (Total Dissolved Solids), ทีเคเอ็น (Total Kjeldahl Nitrogen), ซัลไฟด์ (Sulfide) น้ำมันและไขมัน (Fat Oil and Grease), Total Coliform Bacteria และ Fecal Coliform Bacteria ตำแหน่งจุดตรวจวัด และการเก็บตัวอย่างน้ำระบบบำบัดน้ำเสีย แสดงดังภาพที่ 3.5.3-1 ผลการตรวจวัดดังตารางที่ 3.5.3-1 และภาคผนวก ง-1

จากการตรวจวิเคราะห์คุณภาพน้ำระบบบำบัดน้ำเสียบริเวณบ่อปรับสมดุล, บ่อพักน้ำใส และบ่อตรวจคุณภาพน้ำ ระหว่างเดือนกรกฎาคม ถึง ธันวาคม พ.ศ. 2567 พบว่า น้ำบริเวณบ่อพักน้ำใส และบ่อตรวจคุณภาพน้ำ มีค่าอยู่ในเกณฑ์ค่ามาตรฐานตามประกาศกระทรวงทรัพยากรธรรมชาติและสิ่งแวดล้อม เรื่อง กำหนดมาตรฐานควบคุมการระบายน้ำทิ้ง จากอาคารบางประเภทและบางขนาด พ.ศ. 2567 (ประเภท ข)

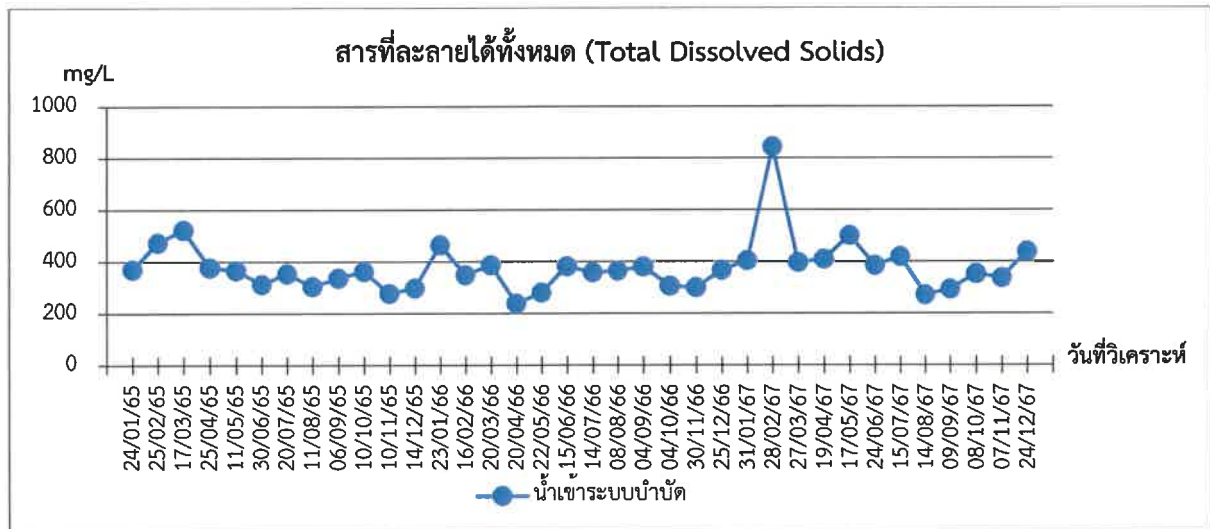
ภาพที่ 3.5.3-2 กราฟเปรียบเทียบคุณภาพน้ำก่อนบำบัด ปี 2565 ถึง ปัจจุบัน

เมื่อเปรียบเทียบผลการตรวจวัดคุณภาพน้ำระบบบำบัดน้ำเสียโครงการ แอชตัน สิลม พบว่า คุณภาพน้ำหลังการบำบัด และน้ำก่อนระบายออกนอกโครงการ ส่วนใหญ่มีค่าอยู่ในเกณฑ์มาตรฐานตามประกาศกระทรวงทรัพยากรธรรมชาติและสิ่งแวดล้อม เรื่อง กำหนดมาตรฐานควบคุมการระบายน้ำทิ้งจากอาคารบางประเภทและบางขนาด พ.ศ. 2567 (ประเภท ข.) แสดงดังตารางที่ 3.5.3-2 และกราฟเปรียบเทียบดังภาพที่ 3.5.3-2 ถึง ภาพที่ 3.5.3-3

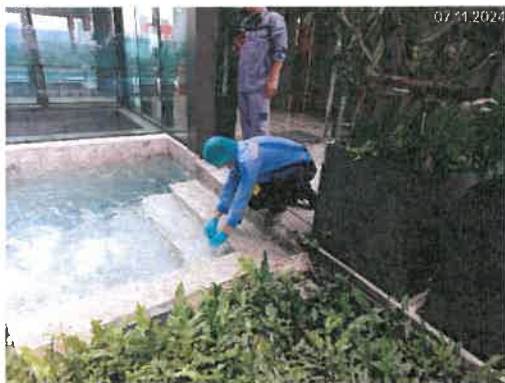
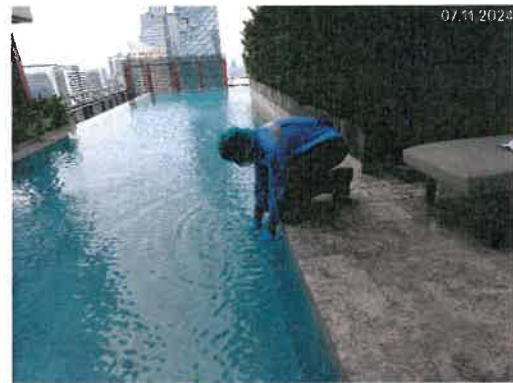
ภาพที่ 3.5.4-1 ตำแหน่ง และการเก็บตัวอย่างน้ำสระว่ายน้ำ

ตามมาตรการกำหนดให้มีการตรวจวัดคุณภาพน้ำสระว่ายน้ำ ที่บริเวณส่วนต้นและส่วนลึกของสระว่ายน้ำ โดย กำหนดให้มีการตรวจวิเคราะห์คุณภาพน้ำของสระว่ายน้ำตามความถี่จำนวน 2 ความถี่ คือ ความถี่ที่ 1 ตรวจวัดวันละ 2 ครั้ง ดัชนีที่ตรวจวัด ได้แก่ ค่าความเป็นกรด-ด่าง (pH) และคลอรีนอิสระ (Residual Chlorine) และความถี่ที่ 2 ตรวจวัดสัปดาห์ละ 1 ครั้ง ดัชนีที่ตรวจวัด ได้แก่ โคลิฟอร์มทั้งหมด (Total Coliform Bacteria), *Escherichia coli*, *Staphylococcus Aureus*, *Pseudomonas aeruginosa* โครงการมีการตรวจวิเคราะห์คุณภาพน้ำของสระว่ายน้ำ ระหว่างเดือนกรกฎาคม ถึง ธันวาคม พ.ศ. 2567 ทั้ง 2 ความถี่ ตำแหน่งจุดตรวจวัดน้ำสระว่ายน้ำ แสดงดังภาพที่ 3.5.4-1

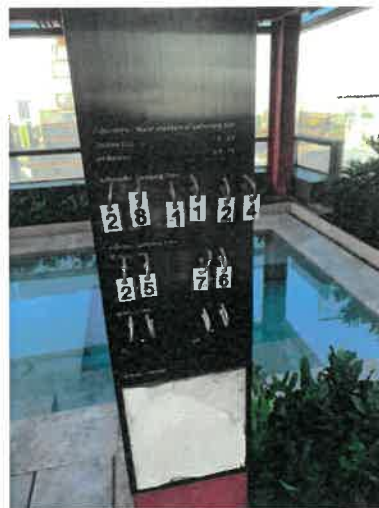
ภาพที่ 3.5.4-2 การตรวจวัด pH, Cl₂ สระว่ายน้ำ

ตามมาตรการติดตามตรวจสอบผลกระทบสิ่งแวดล้อมโครงการ แอชตัน สิลม กำหนดให้มีการเก็บตัวอย่าง และตรวจวัดคุณภาพน้ำบริเวณสระว่ายน้ำ จำนวน 2 จุด เป็นประจำทุกวัน วันละ 2 ครั้ง ที่บริเวณส่วนต้นและส่วนลึกของสระว่ายน้ำ โดยดัชนีที่ตรวจวัดในการตรวจวัด ดังนี้ ความเป็นกรด-ด่าง (pH) และ คลอรีนอิสระ (Free Chlorine) ซึ่งการตรวจวัดแสดงดังภาพที่ 3.5.4-2 และผลการตรวจวัด ดังภาคผนวก ง-3
