บทที่ 2

การปฏิบัติตามมาตรการป้องกัน และแก้ไขผลกระทบสิ่งแวดล้อม

**ตารางที่ 2.2-1 ผลการปฏิบัติตามมาตรการป้องกันและแก้ไขผลกระทบสิ่งแวดล้อม (ระยะดำเนินการ) โครงการโรงงานผลิตล้อยูนิเนียมอัลลอย
ของ บริษัท นิว ไทย วิล แมนูแฟคเจอร์ จำกัด ระหว่างเดือนกรกฎาคม-ธันวาคม 2567**

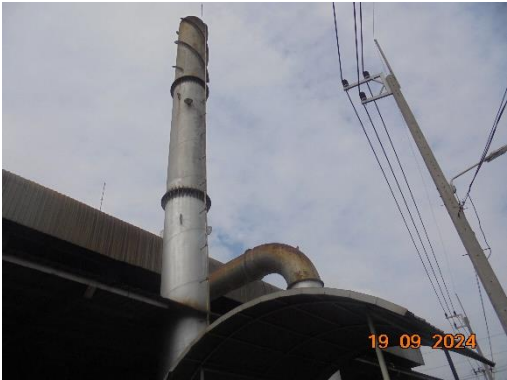
รูปที่ 1 ปล่องระบายมลพิษทางอากาศ

มาตรการป้องกันและแก้ไขผลกระทบสิ่งแวดล้อม	สถานที่ ดำเนินการ	ผลการปฏิบัติตามมาตรการฯ	ปัญหา อุปสรรค ที่ไม่สามารถ ปฏิบัติตามมาตรการ และแนวทางแก้ไข	หลักฐานและ เอกสารอ้างอิง
<p>2. คุณภาพอากาศ</p> <p>2.1 การระบายมลพิษออกจากปล่อง</p> <p>- ควบคุมค่าความเข้มข้นของมลพิษทางอากาศที่ระบายออกจากปล่องต้องไม่เกินเกณฑ์มาตรฐานของการระบายอากาศเสียจากปล่องตามค่ามาตรฐานฉบับล่าสุด และ/หรือมาตรฐานที่เข้มงวดที่สุด และอัตราการระบาย (Emission Loading) ต้องไม่เกินเกณฑ์ที่ได้รับการจัดสรรจากนิคมอุตสาหกรรมอมตะซิตี้ ระยอง โดยมีค่าอัตราการระบายมลพิษทางอากาศ ดังนี้</p> <p>(1) ปล่องเตาหลอม ที่ความสูงปล่อง 20 เมตร</p> <ul style="list-style-type: none"> ฝุ่นละออง 18 มิลลิกรัม/ลูกบาศก์เมตร หรือ 0.15 กรัม/วินาที ก๊าซซัลเฟอร์ไดออกไซด์ (SO₂) 3 พีพีเอ็ม หรือ 0.065 กรัม/วินาที ก๊าซไนโตรเจนไดออกไซด์ (NO₂) 6 พีพีเอ็ม หรือ 0.094 กรัม/วินาที 	<p>- ปล่องระบาย มลพิษทาง อากาศของ โครงการ</p>	<p>- โครงการควบคุมค่าความเข้มข้นของมลพิษทางอากาศที่ระบายออกจากปล่องให้ไม่เกินเกณฑ์มาตรฐานของการระบายอากาศเสียจากปล่องตามค่ามาตรฐานที่เข้มงวดที่สุด และสอดคล้องตามอัตราการระบายที่ได้รับการจัดสรร (Emission Loading) จากนิคมอุตสาหกรรมอมตะซิตี้ ระยอง โดยผลการตรวจวัดค่าความเข้มข้นของมลพิษทางอากาศที่ระบายออกจากปล่อง ระหว่างเดือนกรกฎาคม-ธันวาคม 2567 มีรายละเอียดดังนี้</p> <p>1) ปล่องเตาหลอม ที่ความสูงปล่อง 20 เมตร</p> <ul style="list-style-type: none"> ฝุ่นละออง 6.7 มิลลิกรัม/ลูกบาศก์เมตร หรือ 0.0444 กรัม/วินาที ก๊าซซัลเฟอร์ไดออกไซด์ (SO₂) <0.10 พีพีเอ็ม หรือ <0.0017 กรัม/วินาที ก๊าซไนโตรเจนไดออกไซด์ (NO₂) 3.30 พีพีเอ็ม หรือ 0.0413 กรัม/วินาที 	-	- รูปที่ 1 ปล่องระบาย มลพิษทางอากาศ

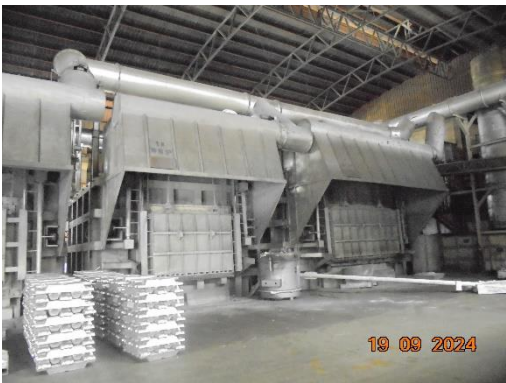
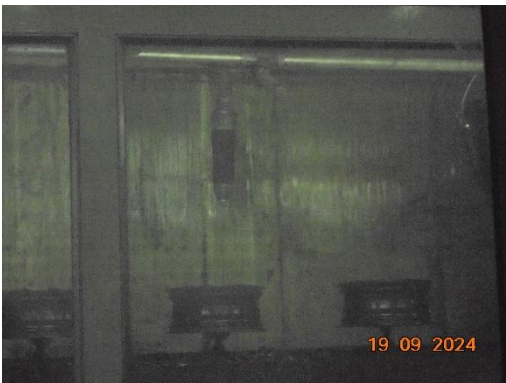
บริเวณเตาหลอมอลูมิเนียม	บริเวณห้องพ่นสีน้ำ
รูปที่ 2 อุปกรณ์บำบัดมลพิษทางอากาศแบบเปียก (Wet Scrubber)

2. คุณภาพอากาศ (ต่อ) 2.2 ระบบควบคุมมลพิษทางอากาศ - ติดตั้งอุปกรณ์บำบัดมลพิษทางอากาศแบบเปียก (Wet Scrubber) ที่ปล่อยระบายอากาศจากเตาหลอม ยูนิเนียมเพื่อควบคุมการระบายฝุ่นละอองและก๊าซ ไนโตรเจนไดออกไซด์ (NO ₂) ให้เป็นไปตามอัตราการ ระบายที่ได้รับการจัดสรร (Emission Loading) จาก นิคมอุตสาหกรรมอมตะซิตี้ ระยอง	- ปล่อยระบาย อากาศจากเตา หลอม ยูนิเนียม	- โครงการมีการติดตั้งอุปกรณ์บำบัดมลพิษทางอากาศ แบบเปียก (Wet Scrubber) ที่ปล่อยระบายอากาศจาก เตาหลอมยูนิเนียมเพื่อควบคุมการระบายฝุ่นละอองและ ก๊าซไนโตรเจนไดออกไซด์ (NO ₂) ให้เป็นไปตามอัตราการ ระบายที่ได้รับการจัดสรร (Emission Loading) จากนิคม อุตสาหกรรมอมตะซิตี้ ระยอง โดยผลการตรวจวัดการ ระบายฝุ่นละอองและก๊าซไนโตรเจนไดออกไซด์ (NO ₂) จาก ปล่อยระบายพบว่าส่วนใหญ่มีค่าเป็นไปตามอัตราการ ระบายที่ได้รับการจัดสรรจากนิคมอุตสาหกรรมอมตะซิตี้ ระยอง	-	- รูปที่ 2 อุปกรณ์บำบัด มลพิษทางอากาศ แบบเปียก (Wet Scrubber)

- ติดตั้งอุปกรณ์บำบัดมลพิษทางอากาศแบบเปียก (Wet Scrubber) ชนิดม่านน้ำที่ห้องพ่นสีน้ำ เพื่อควบคุมการระบายไซลีนและโทลูอินให้เป็นไปตามประกาศกระทรวงทรัพยากรธรรมชาติและสิ่งแวดล้อม เรื่อง กำหนดมาตรฐานควบคุมการปล่อยทิ้งอากาศเสียจากโรงงานอุตสาหกรรม พ.ศ. 2549 หรือกฎหมายอื่นที่เกี่ยวข้องฉบับล่าสุด	- ห้องพ่นสีน้ำ	- โครงการมีการติดตั้งอุปกรณ์บำบัดมลพิษทางอากาศแบบเปียก (Wet Scrubber) ชนิดม่านน้ำที่ห้องพ่นสีน้ำเป็นที่เรียบร้อยแล้ว ทั้งนี้ผลการติดตามตรวจสอบคุณภาพอากาศจากปล่องระบาย ระหว่างเดือนกรกฎาคม-ธันวาคม 2567 พบว่า ปริมาณไซลีนและโทลูอินทั้งหมดมีค่าอยู่ในเกณฑ์มาตรฐานที่กำหนด	-	- รูปที่ 2 อุปกรณ์บำบัดมลพิษทางอากาศแบบเปียก (Wet Scrubber)

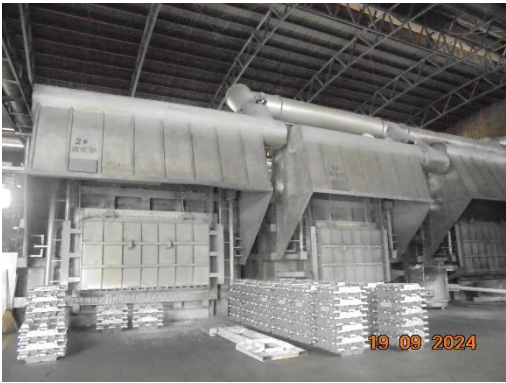
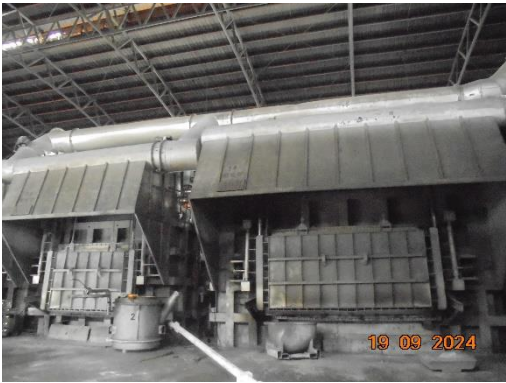
รูปที่ 3 จุดเชื่อมต่อท่อรวบรวมอากาศเสียจากเตาหลอมและเตาพัก

- โครงการต้องก่อสร้างระบบบำบัดมลพิษทางอากาศ แบบเปียก (Wet Scrubber) ชุดใหม่ให้แล้วเสร็จก่อน เพื่อเชื่อมต่อหอรวบรวมอากาศเสียจากเตาหลอมและ เตาฟักมาบำบัดก่อนเปิดใช้งานเตาหลอม 2 และ 3	- ระบบบำบัด มลพิษทาง อากาศ	- โครงการทำการก่อสร้างระบบบำบัดมลพิษทางอากาศ แบบเปียก (Wet Scrubber) ชุดใหม่เรียบร้อยแล้ว พร้อมทั้งมี การเชื่อมต่อหอรวบรวมอากาศเสียจากเตาหลอมและเตาฟัก เพื่อบำบัดมลพิษ ทางอากาศก่อนปล่อยออกสู่บรรยากาศ	-	- รูปที่ 3 จุดเชื่อมต่อ หอรวบรวมอากาศ เสียจากเตาหลอม และเตาฟัก

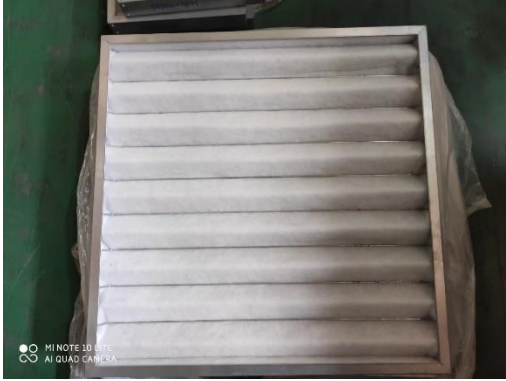
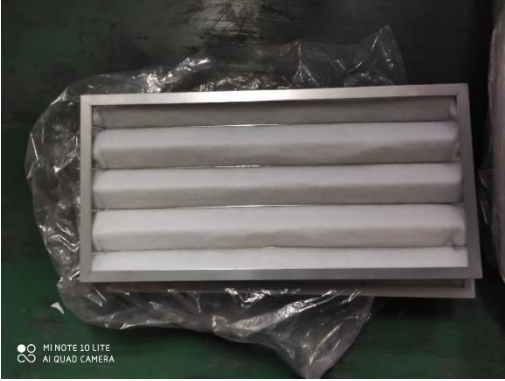
รูปที่ 4 อะไหล่สำหรับระบบดักฝุ่น สำหรับระบบบำบัดมลพิษทางอากาศ

2.2 ระบบควบคุมมลพิษทางอากาศ (ต่อ) - จัดเตรียมอะไหล่สำรองที่จำเป็นสำหรับระบบบำบัดมลพิษทางอากาศให้เพียงพอ และพร้อมสำหรับการแก้ไขซ่อมบำรุง เมื่อระบบบำบัดมลพิษทางอากาศเกิดขัดข้อง	- ระบบบำบัดมลพิษทางอากาศ	- มีการจัดเตรียมอะไหล่สำรองที่จำเป็นสำหรับระบบดักฝุ่นให้เพียงพอ และพร้อมสำหรับการแก้ไขซ่อมบำรุง เมื่อระบบบำบัดมลพิษทางอากาศเกิดขัดข้อง	-	- รูปที่ 4 อะไหล่สำรองระบบ ดักฝุ่น สำหรับระบบบำบัดมลพิษทางอากาศ

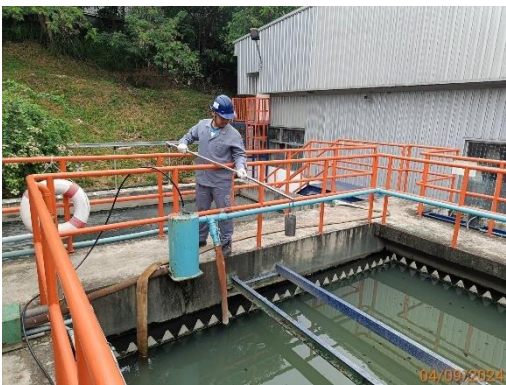
<p>รูปที่ 11 การเก็บตัวอย่างน้ำเสีย (ผ่านระบบบำบัดน้ำเสียแบบสำเร็จรูป)</p>	<p>รูปที่ 12 ถังพักน้ำทิ้ง</p>

- จัดให้มีถังพักน้ำทิ้ง (Holding Tank) ขนาด 108.5 ลูกบาศก์เมตร เพื่อเก็บน้ำทิ้งหลังผ่านการบำบัดจากถังบำบัดน้ำเสียแบบสำเร็จรูป ซึ่งเก็บน้ำทิ้งได้ไม่น้อยกว่า 1 วัน โดยมีการวางท่อรวบรวมน้ำเสียจากถังบำบัดน้ำเสียสำเร็จรูปแต่ละชุดมาเข้าถังพักน้ำทิ้งก่อนระบายลงสู่ระบบรวมน้ำเสียของนิคมอุตสาหกรรมอมตะซิตี้ ระยอง ต่อไป	- ภายในพื้นที่โครงการ	- โครงการมีการติดตั้งถังพักน้ำทิ้ง (Holding Tank) เพื่อรวบรวมน้ำทิ้งหลังผ่านการบำบัดจากถังบำบัดน้ำเสียแบบสำเร็จรูปก่อนระบายลงสู่ระบบรวมน้ำเสียของนิคมอุตสาหกรรมอมตะซิตี้ ระยอง	-	- รูปที่ 12 ถังพักน้ำทิ้ง

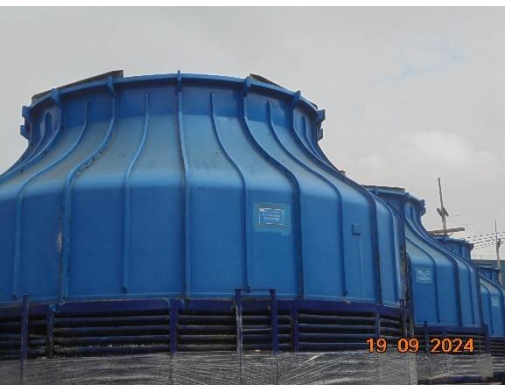
<p>รูปที่ 13 ระบบปรับปรุงน้ำใช้หมุนเวียน</p>	<p>รูปที่ 14 ระบบหล่อเย็น</p>

3. คุณภาพน้ำทิ้ง (ต่อ) 3.3 น้ำเสียจากกระบวนการผลิต - โครงการจะนำน้ำทิ้งจากระบบผลิตน้ำอาร์โอ น้ำทิ้งจากกระบวนการ ล้างน้ำก่อนพ่นสีน้ำ 1 และน้ำทิ้งจากกระบวนการล้างน้ำก่อนพ่นสีน้ำ 2 ประมาณ 307 ลูกบาศก์เมตร/วัน เข้าระบบปรับปรุงน้ำใช้หมุนเวียนก่อนนำกลับไปใช้ใน ระบบหล่อเย็นน้ำจุ่มล้ออาคารหล่อขึ้นรูป กระบวนการล้างล้อแผนก CNC ระบบม่านน้ำอาคารพ่นสีน้ำ และผสมน้ำยาหล่อเย็น-แผนก CNC	- กระบวนการผลิตของโครงการ	- โครงการปฏิบัติตามมาตรการฯ อย่างเคร่งครัด โดยนำน้ำทิ้งจากระบบผลิตน้ำอาร์โอ น้ำทิ้งจากกระบวนการล้างน้ำก่อนพ่นสีน้ำ 1 และน้ำทิ้งจากกระบวนการล้างน้ำก่อนพ่นสีน้ำ 2 เข้าสู่ระบบปรับปรุงน้ำใช้หมุนเวียนก่อนนำกลับไปใช้ใน ระบบหล่อเย็น น้ำจุ่มล้ออาคารหล่อขึ้นรูป กระบวนการล้างล้อแผนก CNC ระบบม่านน้ำอาคารพ่นสีน้ำ และผสมน้ำยาหล่อเย็น-แผนก CNC	-	- รูปที่ 13 ระบบปรับปรุงน้ำใช้หมุนเวียน - รูปที่ 14 ระบบหล่อเย็น

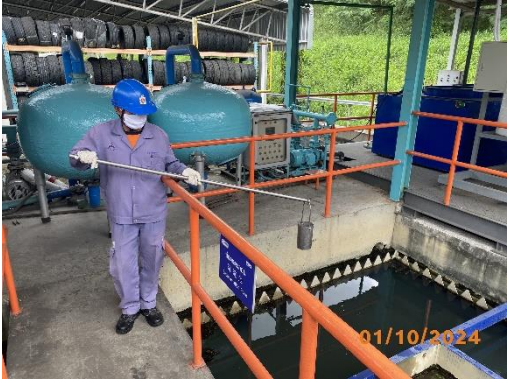
<p>รูปที่ 15 ระบบบำบัดน้ำเสียทางเคมี</p>	<p>รูปที่ 16 การเก็บตัวอย่างน้ำเสีย (ผ่านระบบจากถังบำบัดน้ำเสียทางเคมี)</p>

- น้ำเสียจากกระบวนการผลิตและน้ำระบายทิ้งจากระบบบำบัดมลพิษ ทางอากาศแบบเปียก (Wet Scrubber) ทั้งหมดประมาณ 462.9 ลูกบาศก์เมตร/วัน จะถูกรวบรวมและส่งไปบำบัดที่ระบบบำบัด น้ำเสียเคมีของโครงการ	- กระบวนการผลิตของโครงการ	- โครงการมีการติดตั้งระบบบำบัดน้ำเสียทางเคมี เพื่อบำบัดน้ำเสียจากกระบวนการผลิต และน้ำที่ระบายทิ้งจากระบบบำบัดมลพิษทางอากาศแบบเปียก (Wet Scrubber)	-	- รูปที่ 15 ระบบบำบัดน้ำเสีย ทางเคมี
