รายงานผลการปฏิบัติตามมาตรการป้องกันและแก้ไขผลกระทบสิ่งแวดล้อม
และมาตรการติดตามตรวจสอบผลกระทบสิ่งแวดล้อม
ประจำเดือนกรกฎาคม-ธันวาคม 2567

โครงการนิคมอุตสาหกรรมอมตะซิตี้ ชลบุรี 2
บริษัท อมตะ คอร์ปอเรชั่น จำกัด (มหาชน)
เลขที่ 700 หมู่ 1 ตำบลคลองตำหรุ อำเภอเมือง จังหวัดชลบุรี

โครงการนิคมอุตสาหกรรมอมตะซิตี้ ชลบุรี 2 (ระยะก่อสร้าง)

รายงานการปฏิบัติตามมาตรการป้องกันและแก้ไขผลกระทบสิ่งแวดล้อม
และติดตามตรวจสอบผลกระทบสิ่งแวดล้อม
โครงการนิคมอุตสาหกรรมอมตะซิตี้ ชลบุรี 2

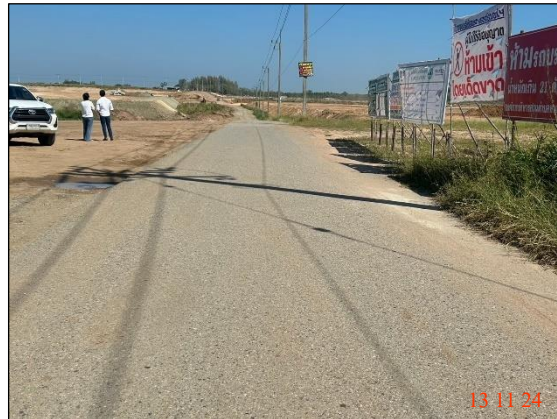
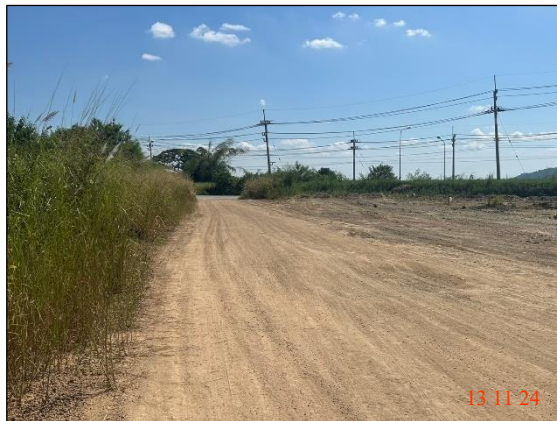
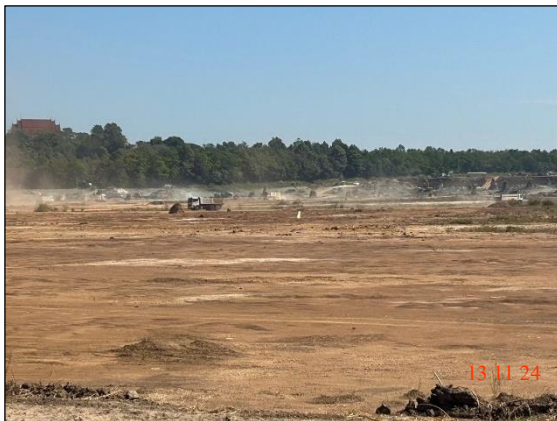
รูปที่ 1.1 สภาพโครงการปัจจุบัน

รูปภาพแสดงสภาพปัจจุบันของโครงการ
