รายงานผลการปฏิบัติตาม  
มาตรการป้องกันและแก้ไขผลกระทบสิ่งแวดล้อม  
และมาตรการติดตามตรวจสอบคุณภาพสิ่งแวดล้อม  
ระยะดำเนินการ

กะตะปาล์ม รีสอร์ท แอนด์ สปา  
เจ้าของ บริษัท กะตะปาล์ม รีสอร์ท จำกัด

ประจำเดือน กรกฎาคม – ธันวาคม พ.ศ. 2567

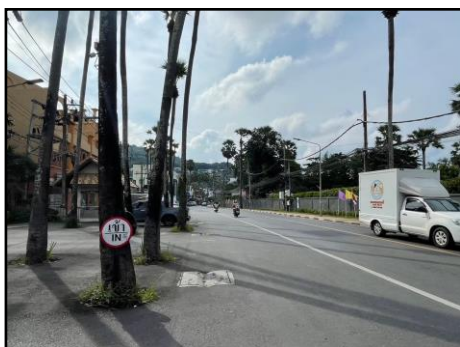
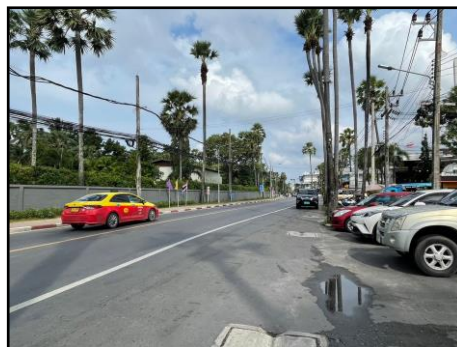
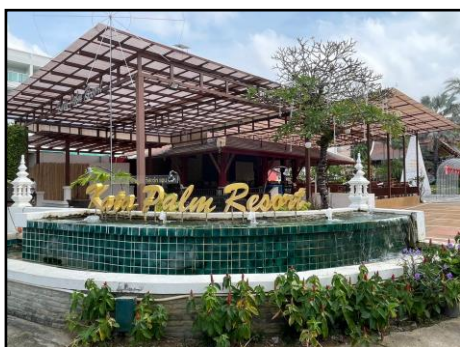
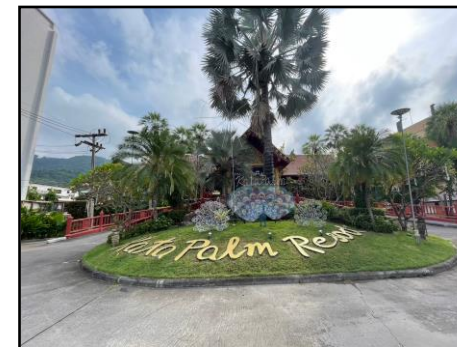
โดยมีผังบริเวณโครงการ ดังนี้

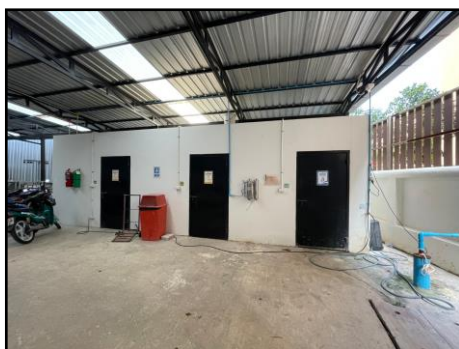
ทางโครงการได้จัดให้มีห้องพักขยะรวม ซึ่งจะกั้นผนังแยกเป็นห้องพักขยะเปียกและห้องพักขยะแห้ง ตั้งอยู่ที่บริเวณด้านข้างของลานจอดรถยนต์ โดยจะมีขนาด 2.00x4.00x2.00 เมตร มีปริมาตรห้องละ 8.00 ลูกบาศก์เมตร และมีปริมาตรรวม เท่ากับ 16.00 ลูกบาศก์เมตร ผนังภายในจะก่ออิฐฉาบปูนฉาบ และขัดมันโดยรอบ ติดตั้งพัดลมดูดอากาศเพื่อป้องกันกลิ่นเหม็นรบกวนต่อผู้เข้าพักอาศัย และมีที่ระบายน้ำเสียเพื่อระบายน้ำเสียจากห้องพักขยะเข้าสู่ที่ระบายน้ำเสียของโครงการ แล้วรวบรวมน้ำเสียดังกล่าวไปบำบัดที่ระบบบำบัดน้ำเสียของโรงแรมส่วนเดิม ซึ่งจะบำบัดน้ำเสียทั้งหมดก่อนระบายทิ้งที่ที่ระบายน้ำทิ้งรวมของเทศบาลตำบลกระนวนด้านหน้าโครงการต่อไป ทางโครงการจะจัดให้มีเจ้าหน้าที่ทำความสะอาดห้องพักขยะรวม สัปดาห์ละ 1 ครั้ง เพื่อป้องกันการสะสมของเชื้อโรคและกลิ่นเหม็น

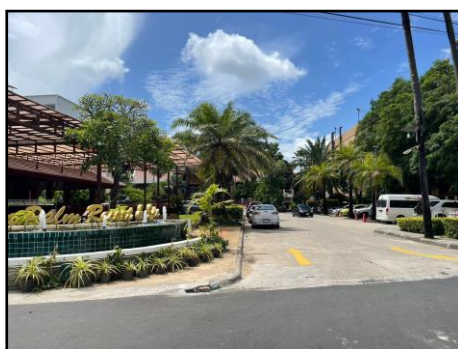
ทางโครงการได้จัดให้มีที่จอดรถยนต์ไว้ภายในโครงการทั้งหมด 30 คัน โดยเป็นที่จอดรถที่ตั้งฉากกับถนน มีขนาด 2.40x5.00 เมตร ซึ่งเพียงพอตามข้อกำหนดและเพียงพอต่อผู้มาใช้บริการ และจากการสอบถามเจ้าหน้าที่โครงการ พบว่าสำหรับรถบัสขนาดใหญ่ที่มาส่งกลุ่มทัวร์นักท่องเที่ยวชาวต่างประเทศจะไม่จอดพักภายในโครงการ เมื่อส่งนักท่องเที่ยวตรงบริเวณด้านหน้าอาคารส่วนต้อนรับแล้วก็จะแล่นออกจากพื้นที่โครงการทันที และรถบัสขนาดใหญ่ดังกล่าวจะสามารถแล่นเข้า-ออกโครงการได้โดยสะดวก เนื่องจากถนนทางเข้า-ออก ของโครงการกว้างถึง 6.00 เมตร และมีพนักงานรักษาความปลอดภัยคอยดูแลและจัดระเบียบการจราจรเข้า-ออก และการจอดรถยนต์ตลอดเวลา ประกอบกับสภาพถนนที่กว้าง สะอาด บริเวณด้านหน้าโครงการยังอยู่ในสภาพที่ดีมาก คือมีความคล่องตัวสูงทำให้การเดินทางเข้า-ออกพื้นที่โครงการทำได้โดยสะดวก

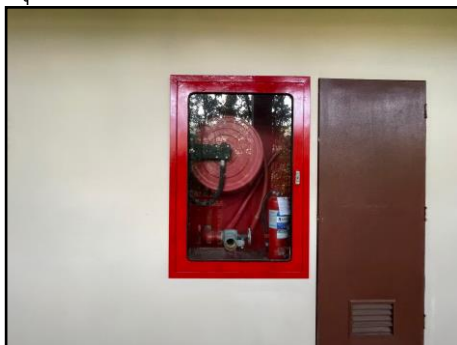
**3.2 ตู้หัวฉีดน้ำดับเพลิง (Fire Hose Cabinet)** ภายในตู้สายฉีดน้ำดับเพลิงแบบพับแขวน และหัวต่อสายฉีดน้ำดับเพลิงชนิดหัวสวมเร็วขนาดเส้นผ่านศูนย์กลาง 2.5 นิ้ว โดยแต่ละชั้นของอาคาร จะมีจำนวน 1-2 จุด มีจำนวนรวมทั้งสิ้น 32 จุด

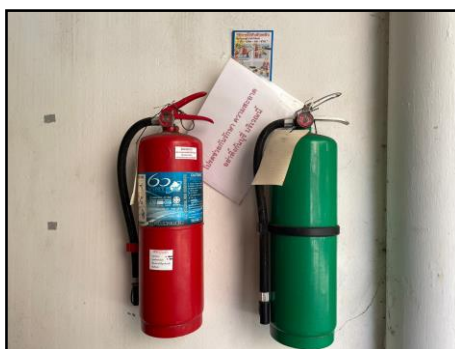
**3.3 ถังดับเพลิงแบบมือถือ (Portable Fire Extinguisher)** จะทำการติดตั้งถังดับเพลิงแบบมือถือชนิดผงเคมีแห้ง บรรจุถังละ 15 ปอนด์ ติดตั้งให้ส่วนบนสุดของจากพื้นไม่เกิน 1.50 เมตร โดยแต่ละชั้นของอาคารจะมีจำนวน 1-3 จุด ติดตั้งที่บริเวณโถงบันไดขึ้น-ลง มีจำนวนรวมทั้งสิ้น 32 จุด

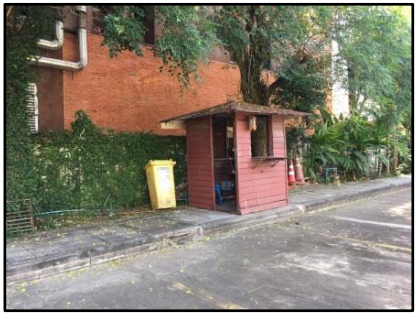
- ไม่มีปัญหา และอุปสรรค
		<p>9. จัดให้มีเจ้าหน้าที่รักษาความปลอดภัยเพื่อประโยชน์ในการป้องกันและระงับอัคคีภัยขึ้นไว้โดยเฉพาะ คอยตรวจตราความเรียบร้อยตลอด 24 ชั่วโมง และจัดเจ้าหน้าที่รักษาความปลอดภัยนี้หมุนเวียนกันไปรับการฝึกอบรมการป้องกันและระงับอัคคีภัยจากกองบังคับการตำรวจดับเพลิงอย่างน้อยปีละ 1 ครั้ง</p>	<p>9. ปฏิบัติตามมาตรการ โดยเจ้าหน้าที่รักษาความปลอดภัย 24 ชั่วโมง</p>
