รายงานผลการปฏิบัติตามมาตรการป้องกัน และแก้ไขผลกระทบสิ่งแวดล้อม และมาตรการติดตามตรวจสอบผลกระทบสิ่งแวดล้อม

โครงการแหล่งผลิตก๊าซธรรมชาติสินภูฮ่อม แปลงสัมปทาน E5N และ
EU1 จังหวัดอุดรธานี และจังหวัดขอนแก่น (ระยะดำเนินการ)
ระหว่างกรกฎาคม-ธันวาคม 2567

เจ้าของโครงการ: พีทีทีอีพี เอสพี ลิมิเต็ด

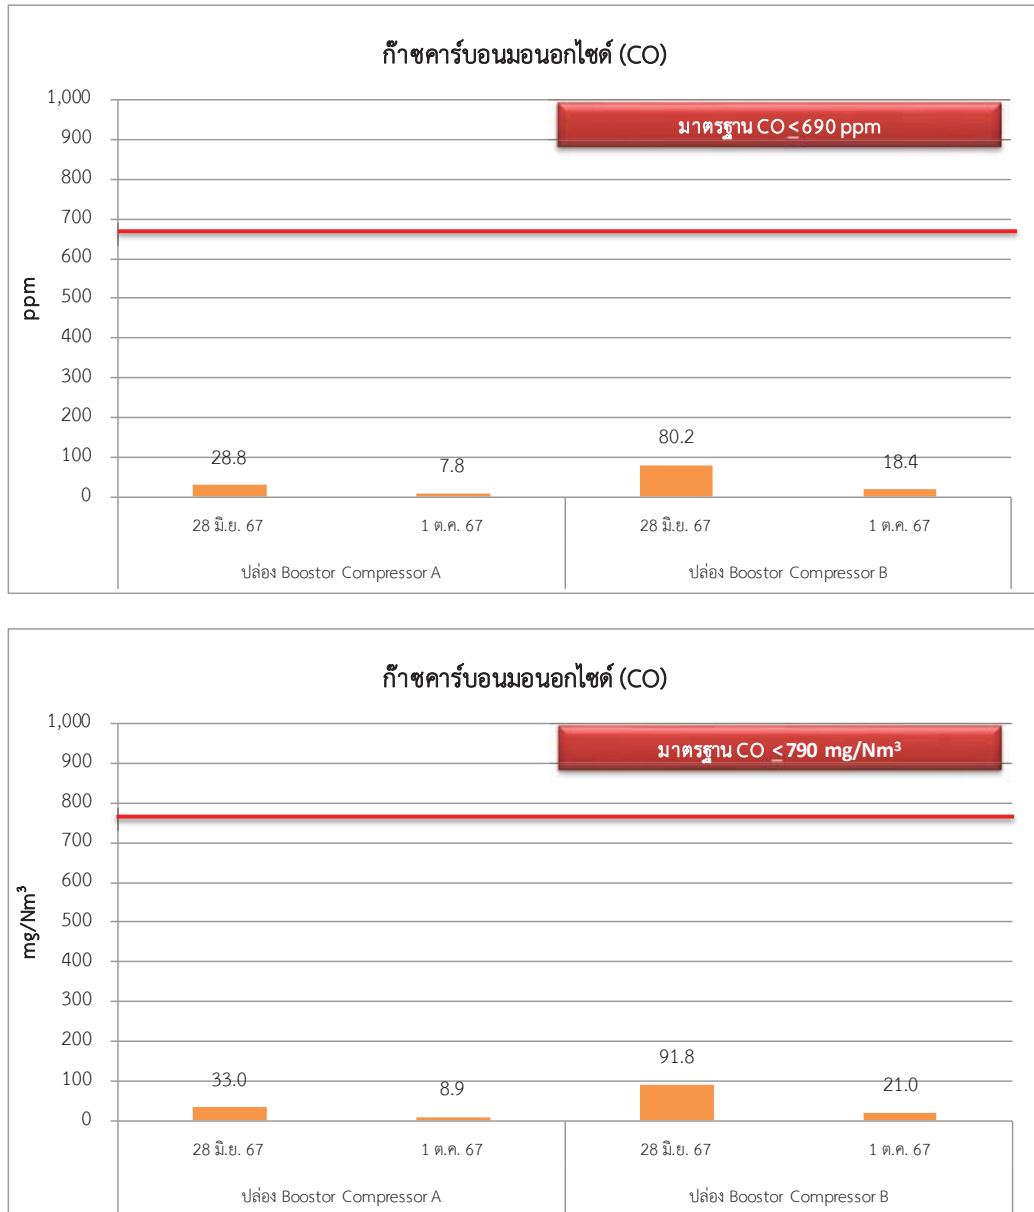
รูปที่ 3.4.2-3 กราฟเปรียบเทียบคุณภาพอากาศจากปล่องระบาย (Booster Compressor) ฐานผลิตเอ ของโครงการ แหล่งผลิตก๊าซธรรมชาติสินภู่อ้อม แปลงสัมปทาน E5N และ EU1 จังหวัดอุดรธานี และจังหวัดขอนแก่น ระยะดำเนินการ ระหว่างปี พ.ศ. 2567

และเมื่อเปรียบเทียบผลการตรวจวัดคุณภาพอากาศจากปล่องระบายปล่องไอเสียของระบบเพิ่มความดัน (Booster Compressor) A และ B ระหว่างปี พ.ศ. 2567 แสดงได้ดังตารางที่ 3.4.2-5 และรูปที่ 3.4.2-3 พบว่า ผลการตรวจวัดมีค่าอยู่ในเกณฑ์มาตรฐานทั้งหมด ปริมาณฝุ่นละอองรวม (TSP) ปริมาณก๊าซออกไซด์ของไนโตรเจน (NO_x as NO_2) และก๊าซคาร์บอนมอนอกไซด์ (CO) มีแนวโน้มใกล้เคียงกับผลการตรวจวัดที่ผ่านมา
