บทที่ 3

ผลการปฏิบัติตาม มาตรการป้องกันและแก้ไขผลกระทบสิ่งแวดล้อม

ตารางที่ 3.1 ผลการปฏิบัติตามมาตรการป้องกันและแก้ไขผลกระทบสิ่งแวดล้อม (ระยะดำเนินการ)
โรงกลั่นน้ำมัน บริษัท สตาร์ ปิโตรเลียม รีไฟน์นิ่ง จำกัด (มหาชน)
ครั้งที่ 2/2567 ระหว่างเดือนกรกฎาคม ถึงธันวาคม พ.ศ. 2567

ภาพถ่ายประกอบการปฏิบัติตามมาตรการป้องกันและแก้ไขผลกระทบสิ่งแวดล้อม
(ระยะดำเนินการ) โรงกลั่นน้ำมัน
บริษัท สตาร์ ปิโตรเลียม รีไฟน์นิ่ง จำกัด (มหาชน)

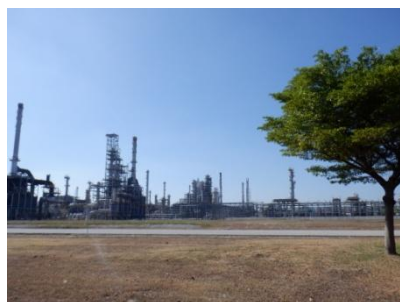
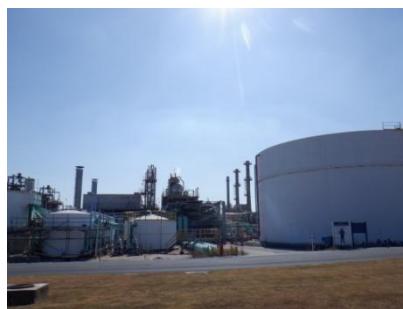
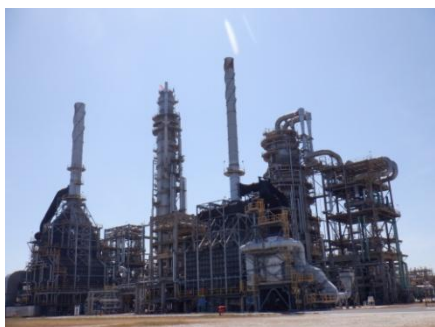
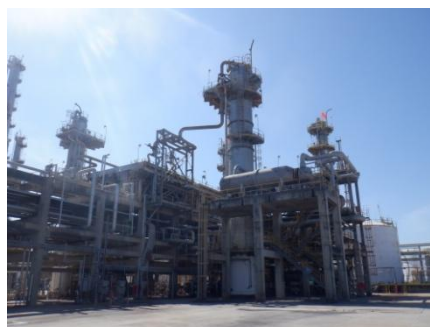
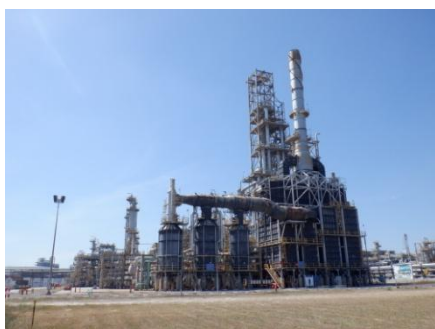
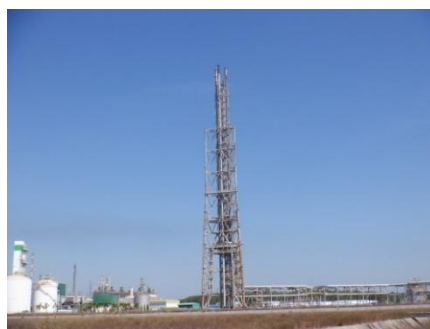
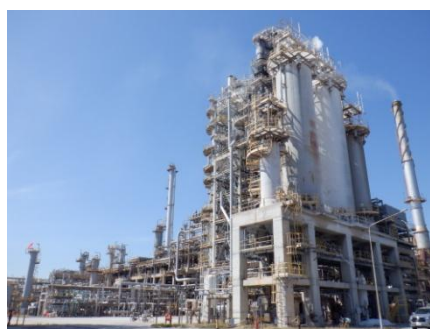
รูปที่ 3-2 ภาพรวมและหน่วยต่างๆ ของโรงกลั่นน้ำมัน

ภาพรวมของโรงกลั่นน้ำมัน

Utility Unit

CDU/VDU

SRU/TGTU

Platformer & CCR

Flare

RFCCU

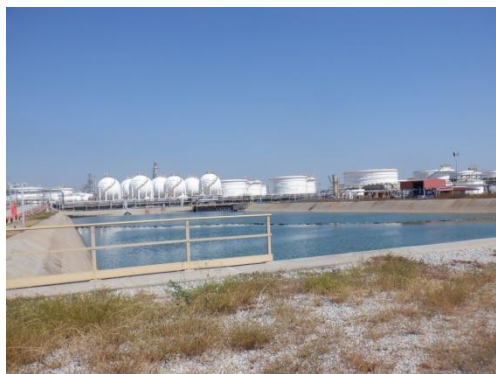
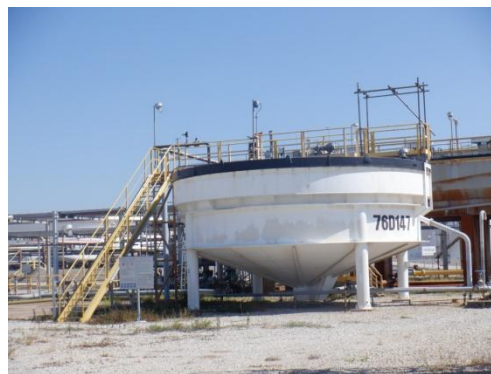
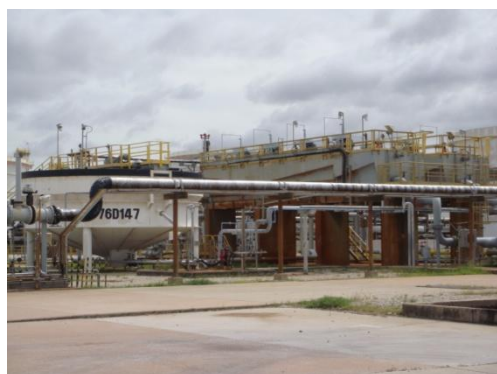
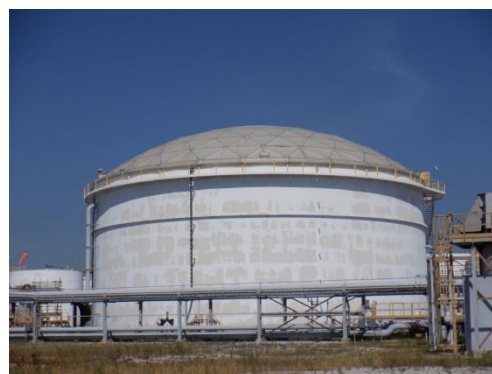
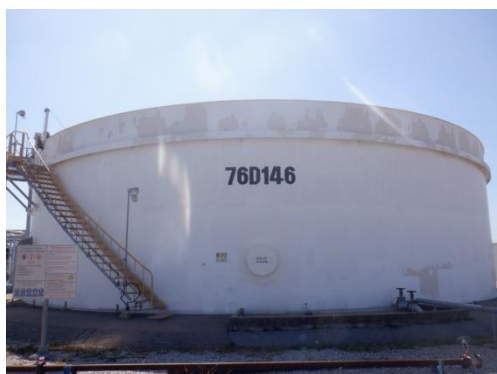
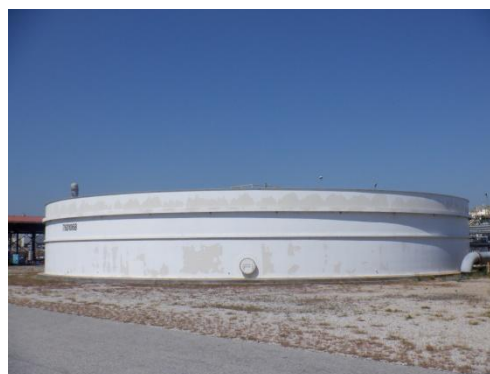
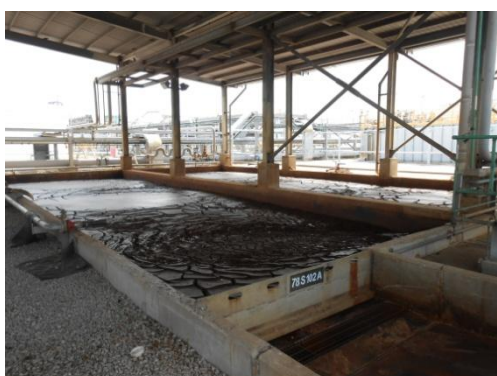
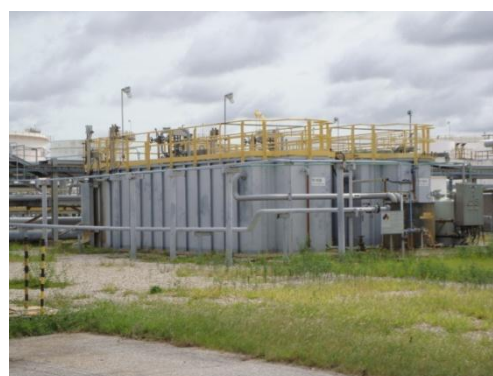
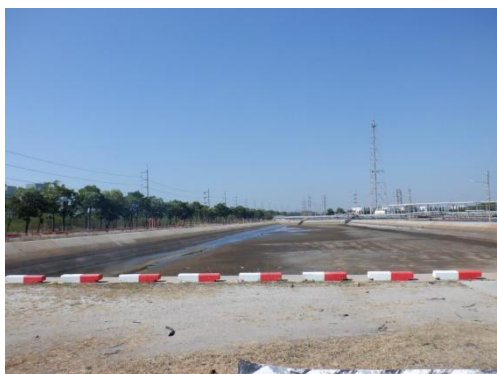
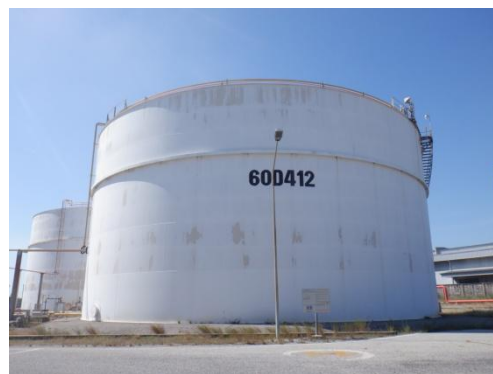
รูปที่ 3-26 ระบบบำบัดน้ำเสีย

บ่อรวบรวมน้ำฝนที่มีโอกาสปนเปื้อน
(Potentially Contaminated Storm Water Holding Pond)

หน่วยแยกน้ำมันออกจากน้ำเสีย
(API Separator Unit)

หน่วยแยกน้ำมันออกจากน้ำเสีย
(Induced Air Flotation Unit)

บ่อปรับสภาพน้ำเสียก่อนเข้าหน่วยเดิมอากาศ
(Equalization Tank)

บ่อเติมอากาศ (Bioreactor Tank)

บ่อตกตะกอน (Bioreactor Clarifier)

หน่วยบำบัดรวบรวมกากจุลินทรีย์
(Bio-Sludge Digester)

ระบบบำบัดน้ำเสียจากอาคารสำนักงาน
(Sanitary System)

บ่อพักน้ำเสียที่ผ่านการบำบัดแล้ว
(Polishing Pond)

Sour Water Feed Tank
