บทที่ 3

ผลการปฏิบัติตาม มาตรการป้องกันและแก้ไขผลกระทบสิ่งแวดล้อม

3.1 ผลการปฏิบัติตามมาตรการป้องกันและแก้ไขผลกระทบสิ่งแวดล้อม

ตารางที่ 3.1 ผลการปฏิบัติตามมาตรการป้องกันและแก้ไขผลกระทบสิ่งแวดล้อม (ระยะก่อสร้าง)
โครงการโรงงานผลิตสารบิสฟีนอล เอ (รายงานการเปลี่ยนแปลงรายละเอียดโครงการฯ ครั้งที่ 8) บริษัท พีทีที โกลบอล เคมิคอล จำกัด (มหาชน)
ระหว่างเดือนตุลาคม ถึงธันวาคม พ.ศ.2567

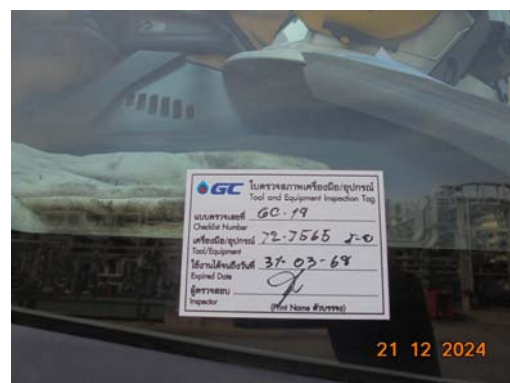
รูปที่ 3.1-1 การทำความสะอาดพื้นที่ก่อสร้าง และบริเวณใกล้เคียง

2. คุณภาพอากาศ	2.1 จัดให้มีการเก็บกวาดหรือทำความสะอาดพื้นที่ก่อสร้าง และบริเวณใกล้เคียงหลังจากเลิกงานเป็นประจำทุกวัน	- ภายในพื้นที่โครงการ	- โครงการกำหนดให้ผู้รับเหมาเก็บกวาด ทำความสะอาดพื้นที่ก่อสร้างและบริเวณใกล้เคียง หลังเลิกงานเป็นประจำทุกวัน	- ไม่มีปัญหาอุปสรรคในการดำเนินการ	- รูปที่ 3.1-1 การทำความสะอาดพื้นที่ก่อสร้างและบริเวณใกล้เคียง

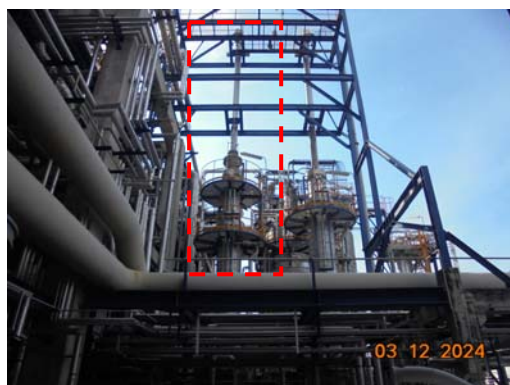
รูปที่ 3.2-2 ระบบ Phenol Scrubber (D-1903)

2. คุณภาพอากาศ	<p>2.1 ก๊าซเสียที่ผ่านการบำบัดจากระบบ Phenol Wet Scrubber (D-1903) และ Acetone Wet Scrubber (D-1904) แล้วถูกรวบรวมส่งไปบำบัดต่อยังระบบบำบัดไอระเหยสารอินทรีย์ด้วยถ่านกัมมันต์ (Activated Carbon) โดยควบคุมอัตราการระบายออกจากปล่องที่สภาวะมาตรฐาน (Standard Condition) อุณหภูมิ 25 องศาเซลเซียส ความดัน 1 บรรยากาศ ออกซิเจนส่วนเกินสภาวะจริง และ Dry Basis (ดังตารางที่ 3.2) ดังนี้</p> <p>1) Phenol ที่ระบายออกจากปล่องระบบบำบัดไอระเหยสารอินทรีย์ด้วยถ่านกัมมันต์จากกระบวนการผลิต (D-1905 A และ D-1905 B) ไม่เกิน 0.5 ส่วนในล้านส่วน และ 0.00011 กรัมต่อวินาที</p> <p>2) Acetone ที่ระบายออกจากปล่องระบบบำบัดไอระเหยสารอินทรีย์ด้วยถ่านกัมมันต์จากกระบวนการผลิต (D-1905 A และ D-1905 B) ไม่เกิน 0.5 ส่วนในล้านส่วน และ 0.00011 กรัมต่อวินาที</p> <p>ทั้งนี้จัดให้มีระบบบำบัดไอระเหยสารอินทรีย์ด้วยถ่านกัมมันต์ชุดสำรอง (D-1905 B) สำหรับบำบัดไอระเหยจากปล่องระบาย Phenol และ Acetone ในการเปลี่ยนถ่ายถ่านกัมมันต์ของระบบบำบัดไอระเหยสารอินทรีย์ (D-1905 A)</p>	- ภายในพื้นที่โครงการ	<p>- ก๊าซเสียจากการบำบัดด้วยระบบ Phenol Scrubber (D-1903) และ Acetone Scrubber (D-1904) จะถูกรวบรวมส่งไปบำบัดต่อยังระบบบำบัดไอระเหยสารอินทรีย์ด้วยถ่านกัมมันต์ (Activated Carbon) โดยทำงานสลับกับชุดสำรอง (D-1905 B) เมื่อมีการเปลี่ยนถ่ายถ่านกัมมันต์ และควบคุมอัตราการระบายออกจากปล่องให้มีค่าอยู่ในเกณฑ์ที่กำหนด โดยได้ดำเนินการตรวจวัดในวันที่ 14 พฤศจิกายน พ.ศ.2567 สามารถสรุปผลการตรวจวัดได้ดังนี้</p> <ul style="list-style-type: none"> • พบค่าความเข้มข้นของฟีนอล น้อยกว่า 0.05 ส่วนในล้านส่วน และอัตราการระบาย มีค่าน้อยกว่า 0.00002 กรัมต่อวินาที • พบค่าความเข้มข้นของอะซิโตน น้อยกว่า 0.05 ส่วนในล้านส่วน และอัตราการระบาย มีค่าน้อยกว่า 0.00001 กรัมต่อวินาที <p>ซึ่งผลการตรวจวัดทั้งหมดมีค่าอยู่ในค่าที่กำหนด</p>	- ไม่มีปัญหาอุปสรรคในการดำเนินการ	<p>- รูปที่ 3.2-2 ระบบ Phenol Scrubber (D-1903)</p> <p>- รูปที่ 3.2-3 ระบบ Acetone Scrubber (D-1904)</p> <p>- รูปที่ 3.2-4 ปล่องระบบดูดซับไอระเหยสารอินทรีย์ด้วยถ่านกัมมันต์จากกระบวนการผลิต (D-1905A และ D-1905B)</p> <p>- บทที่ 4 ผลการติดตามตรวจสอบคุณภาพสิ่งแวดล้อม</p>

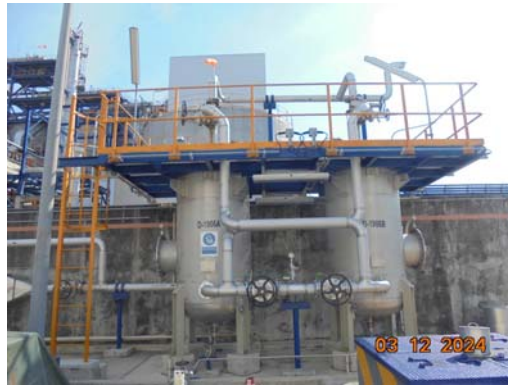
รูปที่ 3.2-5 ปล่องระบบดูดซับไอระเหย
สารอินทรีย์ด้วยถ่านกัมมันต์จากระบบบำบัดน้ำเสีย
(D-9201 และ D-9202)

2. คุณภาพอากาศ (ต่อ)	<p>2.2 ควบคุมอัตราการระบายของระบบบำบัด ไอระเหยสารอินทรีย์ด้วยถ่านกัมมันต์จาก ระบบบำบัดน้ำเสีย ให้มีอัตราการระบายที่ สภาวะมาตรฐาน (Standard Condition) อุณหภูมิ 25 องศาเซลเซียส ความดัน 1 บรรยากาศ ออกซิเจนส่วนเกินสภาวะจริง และ Dry Basis ดังนี้ (ดังตารางที่ 3.3)</p> <p>1) ปล่อง D-9201 ควบคุมอัตราการระบาย ค่าสารอินทรีย์รวม ไม่ให้เกิน 5 ส่วนใน- ล้านส่วน และ 0.00082 กรัมต่อวินาที</p> <p>2) ปล่อง D-9202 ควบคุมอัตราการระบาย ค่าสารอินทรีย์รวม ไม่ให้เกิน 5 ส่วนใน- ล้านส่วน และ 0.00018 กรัมต่อวินาที</p> <p>3) ปล่อง D-1906 ควบคุมอัตราการระบายค่า สารอินทรีย์รวมไม่ให้เกิน 5 ส่วนในล้าน ส่วน และ 0.00002 กรัมต่อวินาที</p>	- ภายในพื้นที่ โครงการ	<p>- โครงการมีการควบคุมอัตราการระบายของระบบ บำบัดไอระเหยสารอินทรีย์ด้วยถ่านกัมมันต์จาก ระบบบำบัดน้ำเสีย โดยดำเนินการตรวจวัดคุณภาพ อากาศจากปล่อง D-9201 ปล่อง D-9202 และปล่อง D-1906 สามารถสรุปผลการตรวจวัดได้ดังนี้</p> <ul style="list-style-type: none"> วันที่ 14 พฤศจิกายน พ.ศ.2567 ปล่อง D-9201 พบค่าความเข้มข้นของสาร- อินทรีย์รวม เท่ากับ 3.73 ส่วนในล้านส่วน และ อัตราการระบาย มีค่าเท่ากับ 0.00011 กรัมต่อ- วินาที ซึ่งผลการตรวจวัดทั้งหมดมีค่าอยู่ในค่าที่ กำหนด วันที่ 14 พฤศจิกายน พ.ศ.2567 ปล่อง D-9202 พบค่าความเข้มข้นของสาร- อินทรีย์รวม เท่ากับ 2.88 ส่วนในล้านส่วน และ อัตราการระบาย มีค่าเท่ากับ 0.00008 กรัมต่อ- วินาที ซึ่งผลการตรวจวัดทั้งหมดมีค่าอยู่ในค่าที่ กำหนด วันที่ 14 พฤศจิกายน พ.ศ.2567 ปล่อง D-1906 พบค่าความเข้มข้นของสาร- อินทรีย์รวม เท่ากับ 3.53 ส่วนในล้านส่วน และ อัตราการระบาย มีค่าเท่ากับ 0.0000003 กรัมต่อ- วินาที ซึ่งผลการตรวจวัดทั้งหมดมีค่าอยู่ในค่าที่ กำหนด 	- ไม่มีปัญหา อุปสรรคใน การดำเนินการ	<p>- รูปที่ 3.2-5 ปล่องระบบ ดูดซับไอระเหย สารอินทรีย์ด้วยถ่าน กัมมันต์จากระบบ บำบัดน้ำเสีย (D-9201 และ D-9202)</p> <p>- รูปที่ 3.2-6 ปล่องระบบ ดูดซับไอระเหย สารอินทรีย์ด้วยถ่าน กัมมันต์จากถัง TK-1922 TK-1923 (D-1906)</p> <p>- บทที่ 4 ผลการติดตาม ตรวจสอบคุณภาพ สิ่งแวดล้อม</p>

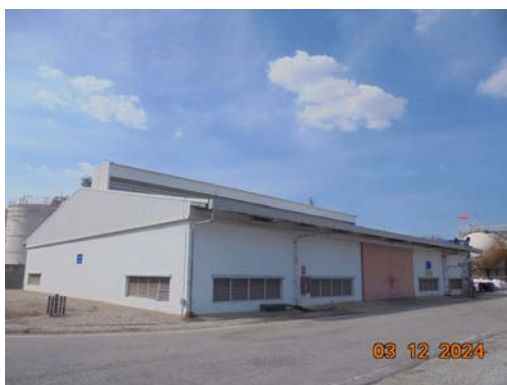
4.7 กำหนดจุดวางเศษวัสดุก่อสร้างและกากของเสียไม่ให้อยู่ใกล้กับรางระบายน้ำภายในโครงการและรางระบายน้ำฝนของนิคมฯ	- ภายในพื้นที่โครงการ	- โครงการกำหนดให้มีการจัดเก็บเศษวัสดุและกากของเสียที่เกิดจากการก่อสร้างไว้ที่อาคารพักของเสียของโรงงานผลิตสารบิสฟีนอล จึงไม่ก่อให้เกิดปัญหาเรื่องของเศษวัสดุก่อสร้างกีดขวางทางระบายน้ำ	- ไม่มีปัญหา อุปสรรคในการดำเนินการ	- รูปที่ 3.2-38 อาคารพักของเสียของโรงงานผลิตสารบิสฟีนอล

7. การจัดการ ของเสีย	7.1 แบ่งกากของเสียเป็น 2 ประเภท ได้แก่ กากของเสียจากสำนักงาน และกากของเสีย จากกระบวนการผลิต โดยจัดการตามกฎหมาย ที่เกี่ยวข้องกำหนด ดังนี้ 1) กากของเสียจากอาคารสำนักงาน (1) กากของเสียไม่อันตราย (Non- Hazardous Waste) (ก) ขยะมูลฝอยทั่วไป ได้แก่ ขยะเปียก ใบไม้และเศษใบไม้ รวมไปถึง เศษกิ่งไม้ จากการดูแลพื้นที่สีเขียว ประมาณ 7.6 ต้น/ปี โครงการจัดให้ มีภาชนะรองรับมูลฝอยทั่วไป	- ภายในพื้นที่ โครงการ	- โครงการได้แบ่งกากของเสียเป็น 2 ประเภท ได้แก่ กากของเสียจากสำนักงาน และกากของเสียจาก กระบวนการผลิต และได้จัดเตรียมถังขยะแยก ประเภทดังตามจุดต่างๆ ในพื้นที่โครงการอย่าง เพียงพอ โดยแบ่งเป็น 3 ประเภท ดังนี้ • สีเขียว สำหรับรองรับขยะมูลฝอยทั่วไป และ ส่งไปกำจัดที่เทศบาลเมืองมาบตาพุด โดยวิธีการ ฝังกลบตามหลักสุขาภิบาล • สีเหลือง สำหรับรองรับขยะรีไซเคิล และทำการ รวบรวมเพื่อขายให้แก่บริษัทที่รับซื้อ • สีแดง สำหรับรองรับขยะอันตราย ซึ่งโครงการ จะทำการรวบรวมไว้ในอาคารพักของเสียของ	- ไม่มีปัญหา อุปสรรคใน การดำเนินการ	- รูปที่ 3.2-34 ถังขยะแยก ประเภท - รูปที่ 3.2-37 ภาชนะ รวบรวมกากตะกอน จากระบบบำบัดน้ำเสีย - รูปที่ 3.2-38 อาคารพัก ของเสียของโรงงาน ผลิตสารบิสฟีนอล - ภาคผนวก ข.2-29 เอกสารการจัดการ กากของเสีย

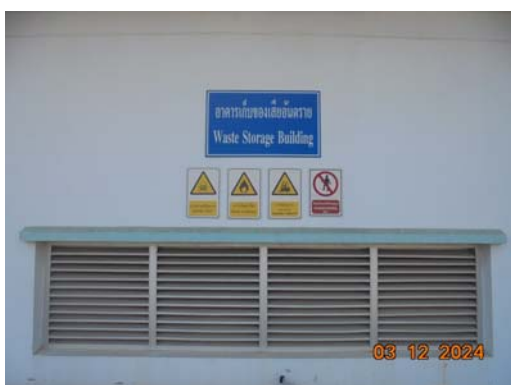
รูปที่ 3.2-39 ระบบระบายอากาศและระบบไฟฟ้า

ภายในอาคารพักของเสียของโครงการ โรงงานผลิตสารบิสฟีนอล
