## บทที่ 2

ผลการปฏิบัติตามมาตรการป้องกัน  
และแก้ไขผลกระทบสิ่งแวดล้อม

## 2.1 ผลการดำเนินการตามมาตรการป้องกัน และแก้ไขผลกระทบสิ่งแวดล้อม

**ตารางที่ 2.1** สรุปผลการดำเนินการตามมาตรการป้องกัน และแก้ไขผลกระทบสิ่งแวดล้อม ระยะดำเนินการ รายงานการเปลี่ยนแปลงรายละเอียดโครงการในรายงานการ  
 ประเมินผลกระทบสิ่งแวดล้อม โครงการโรงงานปูนซีเมนต์ท่าหลวง (ครั้งที่ 2) สำหรับโครงการโรงงานปูนซีเมนต์ท่าหลวง ของบริษัทปูนซีเมนต์ไทย (ท่าหลวง) จำกัด  
 ระหว่างเดือนกรกฎาคม-ธันวาคม 2567

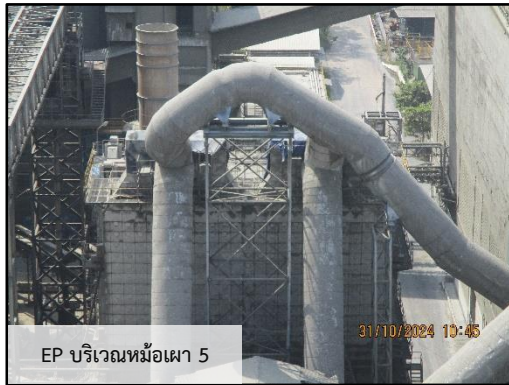
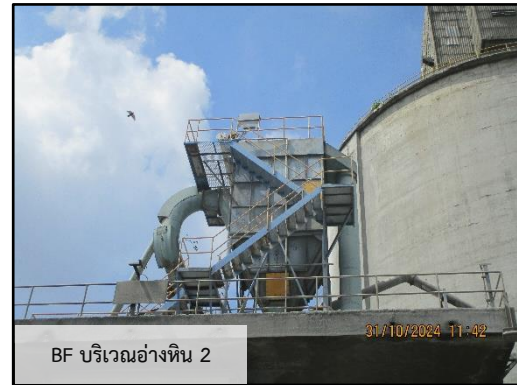
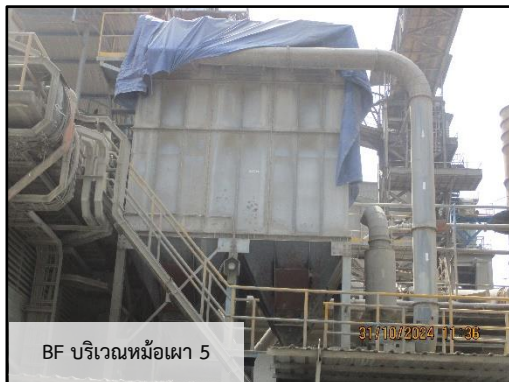
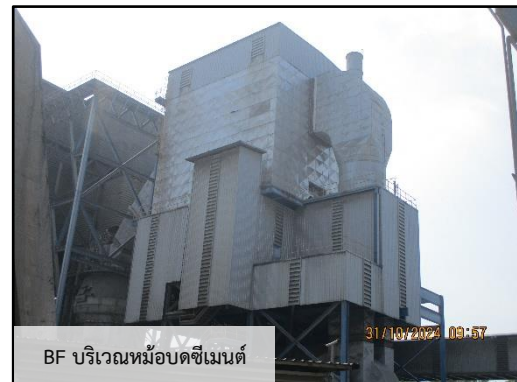
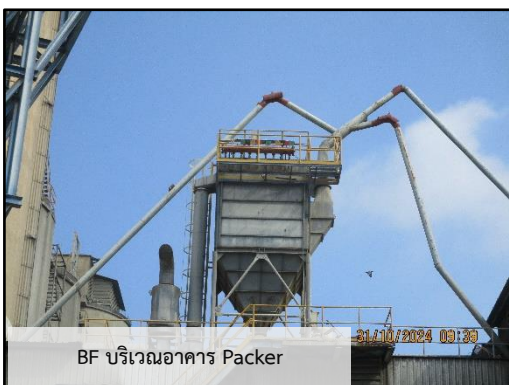
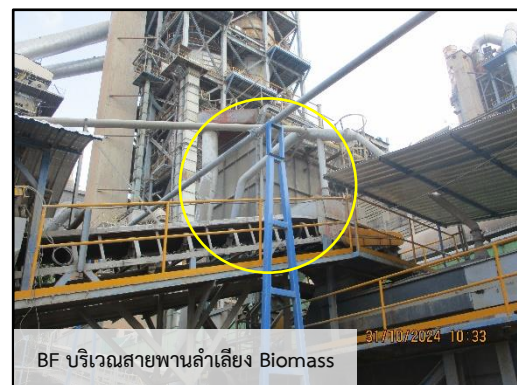
ภาพที่ 2.2 เครื่องดักฝุ่นจากกระบวนการผลิตชนิด Electrostatic Precipitator (EP) และ Bag Filter (BF)

4. ดำเนินการควบคุมดูแล และบำรุงรักษาอุปกรณ์กำจัดฝุ่นประเภทต่างๆให้อยู่ในสภาพที่ดีและสมบูรณ์ ในการซ่อมบำรุงอุปกรณ์กำจัดฝุ่นได้ใช้วิธี Preventive Maintenance โดยตรวจเช็คอุปกรณ์บำบัดฝุ่นชนิดถลุงกรอง มีความถี่สูงสุด 700-1,000 ชม. การทำงาน/ครั้ง และระบบไฟฟ้าสถิต ที่หม้อบดซีเมนต์ Z1-3 1,000 ชม. การทำงาน/ครั้ง ส่วนที่หม้อเผาขึ้นอยู่กับการซ่อมใหญ่หรืออย่างน้อย 2 ครั้ง/ปี โดยมีรายละเอียดแบบฟอร์มการบันทึก	- โครงการกำหนดระยะเวลาในการบำรุงรักษาระบบดักฝุ่นแบบถลุงกรองและแบบไฟฟ้าสถิตย์ ตามแผนการซ่อมบำรุงเครื่องจักร ประจำปี 2567 * อุปกรณ์บำบัดฝุ่นชนิดถลุงกรอง มีความถี่ 672 ชม. การทำงาน/ครั้ง * อุปกรณ์บำบัดฝุ่นระบบไฟฟ้าสถิต มีความถี่ 672 ชม. การทำงาน/ครั้ง * แผนการซ่อมใหญ่หม้อเผา กำหนดไว้ 2 ครั้ง/ปี รวมทั้งมีการบันทึกการตรวจเช็ค BF และ EP เป็นประจำทุกเดือน ซึ่งระหว่างเดือนกรกฎาคม-ธันวาคม 2567 พบว่าอุปกรณ์กำจัดฝุ่นประเภท BF และ EP มีสภาพปกติดี หากทางโครงการพบส่วนที่ผิดปกติก็จะดำเนินการแก้ไขโดยทันที	-	- เอกสารแนบที่ 2.3 แผนการซ่อมบำรุงเครื่องจักร ประจำปี 2567 - เอกสารแนบที่ 2.4 คู่มือวิธีการปฏิบัติงานตรวจเช็ค BF - เอกสารแนบที่ 2.5 ตัวอย่างบันทึกการตรวจเช็ค EP และ BF

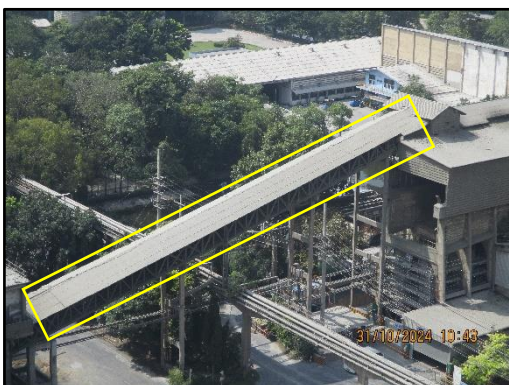
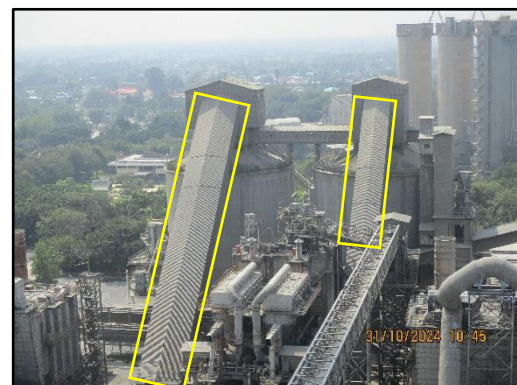
ภาพที่ 2.3 การขนถ่ายด้วยสายพานลำเลียงระบบปิดในโรงงาน

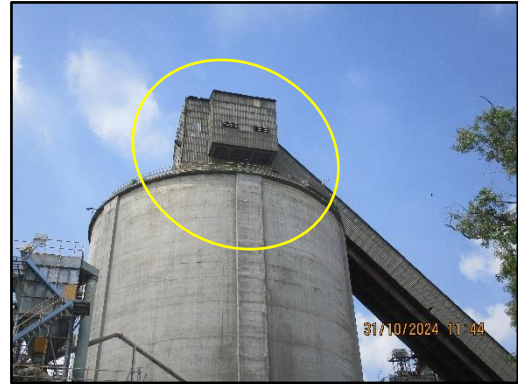
ภาพที่ 2.4 จุดเชื่อมต่อระหว่างการขนถ่ายเป็นอาคารแบบปิด เพื่อป้องกันการฟุ้งกระจายของฝุ่น

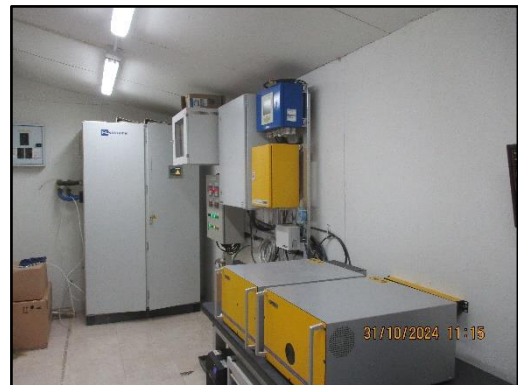
ภาพที่ 2.5 ห้องควบคุมอุปกรณ์ตรวจวัดก๊าซ

5. ดูแลอุปกรณ์ตรวจวัดองค์ประกอบของก๊าซที่จะเข้าสู่ระบบบำบัดฝุ่นแบบไฟฟ้าสถิตระบบเผาไหม้ในเตาเพื่อรักษาประสิทธิภาพอายุการใช้งานและมีประสิทธิภาพในการทำงานตลอดเวลา	- โครงการทำการตรวจเช็คอุปกรณ์ และดูแลอุปกรณ์ตรวจวัดองค์ประกอบของก๊าซที่เข้าสู่ระบบบำบัดฝุ่นแบบไฟฟ้าสถิตย์ ระบบเผาไหม้ในเตาอย่างต่อเนื่อง เพื่อรักษาประสิทธิภาพของอายุการใช้งาน และเพื่อให้อุปกรณ์ตรวจวัดองค์ประกอบของก๊าซมีประสิทธิภาพในการทำงานอยู่ตลอดเวลา	-	- เอกสารแนบที่ 2.6 ตัวอย่างบันทึกการตรวจวัดก๊าซที่เข้าสู่ระบบบำบัดฝุ่นแบบไฟฟ้าสถิตย์ - ภาพที่ 2.5 ห้องควบคุมอุปกรณ์ตรวจวัดก๊าซ

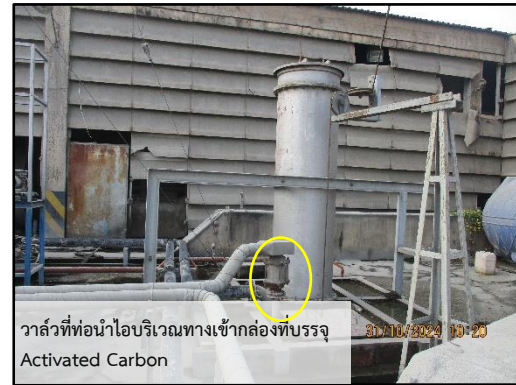
ภาพที่ 2.10 (ต่อ) ระบบ Activated carbon

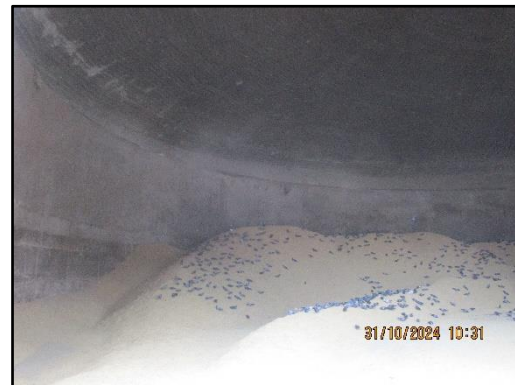
ภาพที่ 2.11 อาคารเก็บ Biomass

22. จัดเก็บเชื้อเพลิงแข็งทดแทน (RDF) ภายในอาคารที่ปิดคลุมมิดชิด	- โครงการได้จัดเก็บเชื้อเพลิงแข็งทดแทน (RDF) ไว้ในอาคารที่มีหลังคาปิดมิดชิด ซึ่งเป็นอาคารเดียวกับอาคาร Biomass และมีการปลูกต้นไม้ไว้โดยรอบอาคารดังกล่าว ทำให้สามารถป้องกันการฟุ้งกระจายออกนอกบริเวณจัดเก็บ	-	- ภาพที่ 2.11 อาคารเก็บ Biomass

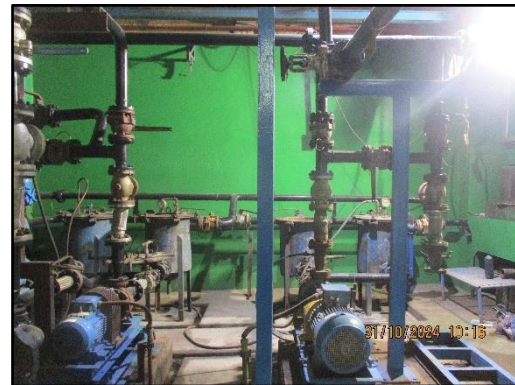
ภาพที่ 2.12 ระบบสูบน้ำกลับเข้า Silo

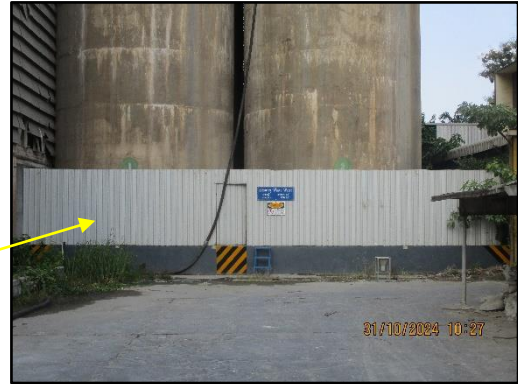
ภาพที่ 2.13 Bund Wall โดยรอบ Silo ของเสียที่เป็นของเหลว

มาตรการป้องกันและแก้ไขผลกระทบสิ่งแวดล้อม	รายละเอียดการปฏิบัติตามมาตรการฯ	ปัญหา อุปสรรค ที่ไม่สามารถปฏิบัติตามมาตรการ และแนวทางแก้ไข	ภาพถ่าย/เอกสารประกอบผลการ ปฏิบัติตามมาตรการฯ
<b>2. ทรัพยากรกายภาพ (ต่อ)</b> <b>2.2 คุณภาพอากาศ (ต่อ)</b> <b>มาตรการโครงการปรับปรุงและเพิ่มประสิทธิภาพการใช้พลังงานฯ โดยใช้เชื้อเพลิงแข็งทดแทน (ต่อ)</b> 23. ดูแลบำรุงรักษาอุปกรณ์บำบัดฝุ่นละอองให้อยู่ในสภาพพร้อมใช้งานอยู่เสมอ โดยใช้หลักการซ่อมบำรุงเมื่อครบกำหนดในลักษณะ Preventive Maintenance โดยตรวจสอบอุปกรณ์บำบัดฝุ่นเป็นประจำสม่ำเสมอ	- ทางโครงการมีการดูแลและบำรุงรักษาอุปกรณ์บำบัดฝุ่นให้อยู่ในสภาพพร้อมใช้งานอยู่เสมอ โดยใช้หลักการบำรุงรักษาเชิงป้องกัน (Preventive Maintenance) และจะมีการตรวจสอบอุปกรณ์บำบัดฝุ่นอย่างสม่ำเสมอ	-	- เอกสารแนบที่ 2.3 แผนการซ่อมบำรุงเครื่องจักร ประจำปี 2567 - เอกสารแนบที่ 2.4 คู่มือวิธีการปฏิบัติงานตรวจเช็ค BF
<b>2.3 คุณภาพน้ำ</b> <b>มาตรการของโครงการปรับปรุงคุณภาพของเสียรวม</b> 1. เชื่อมระบบระบายน้ำของโครงการปรับฯ เข้ากับระบบเดิมพร้อมจัดให้มีบ่อดักไขมันบริเวณถังเก็บของเสียที่เป็นของเหลว	- โครงการได้ออกแบบระบบระบายน้ำ ของโครงการปรับคุณภาพของเสียที่เป็นของเหลว เป็นแบบ Closed Circuit หากต้องมีการระบายน้ำ โครงการจะใช้วิธีสูบลับเข้า Silo ของเสียที่เป็นของเหลว และจัดสร้าง Bund Wall โดยรอบ Silo ของเสียที่เป็นของเหลว เพื่อป้องกันการรั่วไหลปนเปื้อนสู่สิ่งแวดล้อม	-	- ภาพที่ 2.12 ระบบสูบน้ำกลับเข้า Silo - ภาพที่ 2.13 Bund Wall โดยรอบ Silo ของเสียที่เป็นของเหลว

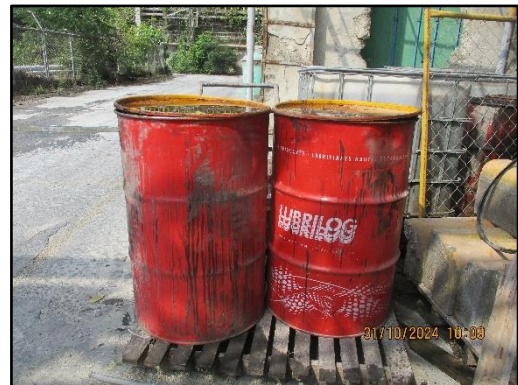
ภาพที่ 2.14 บ่อดักไขมันและน้ำมันพร้อมถังบรรจุไขมันขนาด 200 ลิตร

7. ตักคราบไขมันในบ่อดักไขมันโดยใช้ภาชนะสำหรับตักไขมัน/น้ำมัน ใส่ในถังบรรจุขนาด 200 ลิตร แล้วนำไปคลุกกับฝุ่น Raw meal จากนั้นจะนำฝุ่น Raw meal ใส่ถุงขนาดความจุ ประมาณ 15 กก./ถุง แล้วนำไปป้อนเข้าหม้อเผาเช่นเดียวกับของผสมระหว่างของเหลวกับของแข็งที่บรรจุถุง	- คราบไขมันที่ลอยอยู่บนผิวน้ำในบ่อดักไขมัน จะถูกกวาดออก แล้วถูกรวบรวมใส่ถังบรรจุขนาด 200 ลิตร ที่ตั้งไว้รองรับซึ่งตั้งอยู่บริเวณด้านข้าง และจะถูกนำไปกำจัดโดยการป้อนเข้าสู่กระบวนการเผาปูนซีเมนต์	-	- ภาพที่ 2.14 บ่อดักไขมันและน้ำมันพร้อมถังบรรจุไขมันขนาด 200 ลิตร

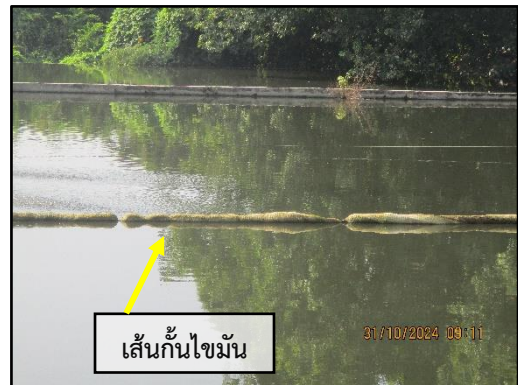
ภาพที่ 2.15 สภาพคลองเสี ที่มีสภาพเป็น Oxidation pond

2. บำรุงรักษา ทำความสะอาด บ่อดักไขมันและน้ำมัน และบ่อดักที่มีลักษณะเป็น Oxidation Pond สำหรับบำบัดน้ำเสียจากอาคารสำนักงาน บ้านพักคนงาน และโรงอาหาร ตลอดจนบ่อดักไขมันและน้ำมัน และบ่อดักตะกอนสำหรับบำบัดน้ำทิ้งจากกิจกรรมภายในโรงงานให้สามารถทำงานได้อย่างมีประสิทธิภาพโดยตลอด	- โครงการมีการบำรุงรักษา และทำความสะอาดบ่อดักไขมัน โดยทำการรวบรวมคราบไขมันที่ตกได้ลงในถัง 200 ลิตร เพื่อนำไปกำจัด และการป้อนเข้าสู่กระบวนการเผาปูนซีเมนต์ โดยมีคลองเสรีที่มีลักษณะเป็น Oxidation Pond และบ่อดักตะกอน ซึ่งจะมีการขุดลอกตะกอนออกเป็นระยะๆ เพื่อลดการสะสม และการหมักที่ทำให้เกิดกลิ่นเหม็น นอกจากนี้โครงการได้ดำเนินการติดตั้งเส้นกันไขมัน เพื่อทำหน้าที่เป็นวัสดุดูดซับไขมัน	-	- ภาพที่ 2.14 บ่อดักไขมันและน้ำมันพร้อมถังบรรจุไขมันขนาด 200 ลิตร - ภาพที่ 2.15 สภาพคลองเสรีที่มีสภาพเป็น Oxidation pond

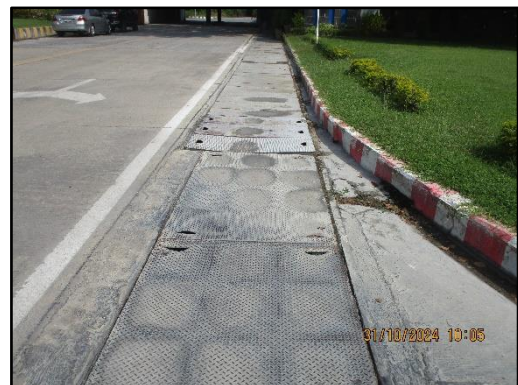
ภาพที่ 2.16 ระบบรางระบายน้ำแบบตะแกรงปิด

มาตรการป้องกันและแก้ไขผลกระทบสิ่งแวดล้อม	รายละเอียดการปฏิบัติตามมาตรการฯ	ปัญหา อุปสรรค ที่ไม่สามารถปฏิบัติตามมาตรการ และแนวทางแก้ไข	ภาพถ่าย/เอกสารประกอบผลการ ปฏิบัติตามมาตรการฯ
<b>2. ทรัพยากรกายภาพ (ต่อ)</b> <b>2.3 คุณภาพน้ำ (ต่อ)</b> <b>มาตรการของโครงการปรับปรุงคุณภาพของเสียรวม (ต่อ)</b> 3. ตรวจสอบและซ่อมบำรุง ตะแกรงดักขยะ และระบบระบายน้ำภายในโครงการให้อยู่ในสภาพที่สามารถใช้งานตามปกติ	- โครงการได้ทำการดูแล และซ่อมบำรุงตะแกรงดักขยะ และระบบระบายน้ำทั้งแบบปิด และแบบเปิดภายในโครงการ เพื่อให้สามารถใช้งานได้เป็นปกติและอยู่ในสภาพดีอยู่เสมอ	-	- ภาพที่ 2.16 ระบบรางระบายน้ำแบบตะแกรงปิด

5. ก่อนเข้าสู่ช่วงฤดูฝนทุกครั้งดำเนินการล้างท่อและรางระบายน้ำให้สะอาด เพื่อให้ให้น้ำไหลได้สะดวก	- โครงการทำการล้างท่อระบาย และรางระบายน้ำก่อนเข้าสู่ช่วงฤดูฝน โดยได้ดำเนินการล้างท่อ และรางระบายน้ำ ทุกเดือนตามสัญญาจ้างเหมาของบริษัทกลางโรงงานท่าหลวง เพื่อให้ให้น้ำไหลได้สะดวก	-	- ภาพที่ 2.16 ระบบรางระบายน้ำแบบตะแกรงปิด

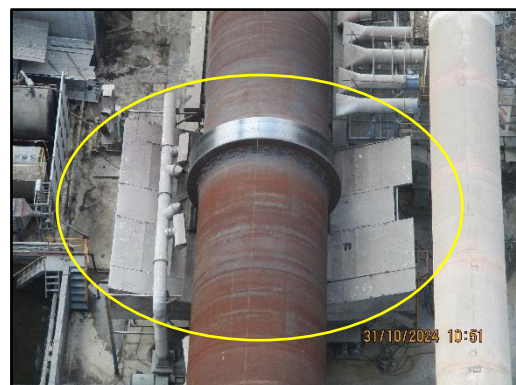
ภาพที่ 2.34 ฉากป้องกันความร้อนบริเวณ Riser pipe

8. ติดตั้งฉากป้องกันความร้อนขึ้น โดยติดตั้งระหว่าง Riser pipe กับบริเวณที่พนักงานทำงาน	- โครงการได้ติดตั้งฉากป้องกันความร้อน ระหว่าง Riser pipe หม้อเผา 5 และหม้อเผา 6 กับบริเวณที่พนักงานปฏิบัติงาน และ กำหนดให้มีการดูแล และบำรุงรักษาฉากป้องกันความร้อนให้ใช้งานได้ตลอดเวลา	-	- ภาพที่ 2.34 ฉากป้องกันความร้อนบริเวณ Riser pipe

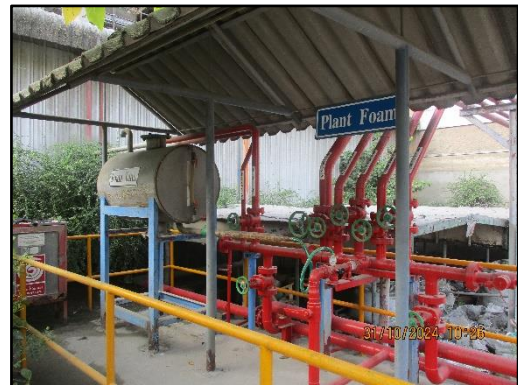
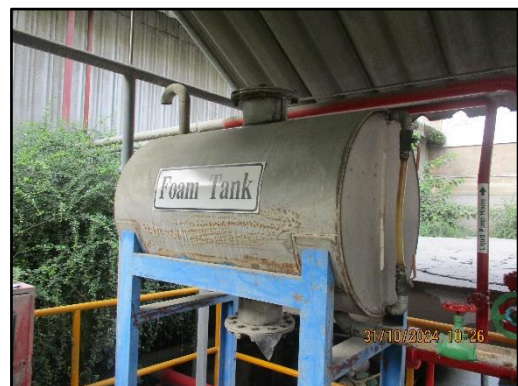
ภาพที่ 2.43 อุปกรณ์ป้องกันและระงับอัคคีภัยประจำบริเวณถังเก็บของเสียที่เป็นของเหลว

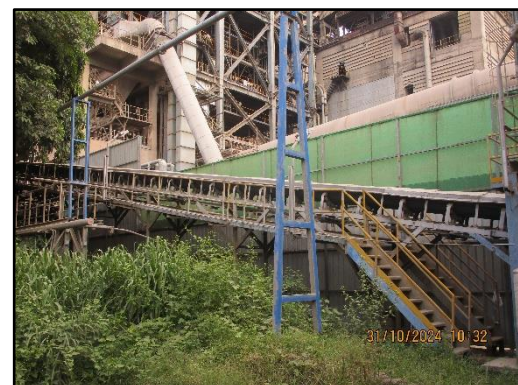
ภาพที่ 2.44 สายพานลำเลียง Biomass เข้าสู่หม้อเผาเป็นแบบปิด
