บทที่ 2

ผลการดำเนินการตามมาตรการ ป้องกันและแก้ไขผลกระทบสิ่งแวดล้อม

2.1 ผลการดำเนินการตามมาตรการป้องกันและแก้ไขผลกระทบสิ่งแวดล้อม

รายงานผลการปฏิบัติตามมาตรการป้องกันและแก้ไขผลกระทบสิ่งแวดล้อมและมาตรการติดตามตรวจสอบผลกระทบสิ่งแวดล้อม
โครงการขยายกำลังการผลิตโรงงานปูนซีเมนต์ขาว เขาวง ของบริษัทปูนซีเมนต์ไทย (ท่าหลวง) จำกัด
ระหว่างเดือนกรกฎาคม-ธันวาคม 2567

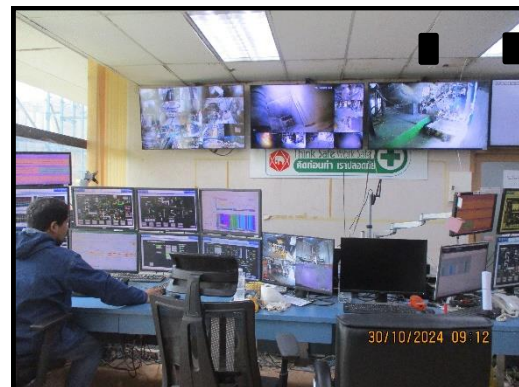
ภาพที่ 2.2 ภาพกล้องวงจรปิดเพื่อสังเกตปลายปล่องหม้อเผาและระบบคอมพิวเตอร์ควบคุมภายในห้องควบคุมการผลิต (CCR)

- ตรวจวัดปริมาณฝุ่นที่ระบายออกจากปล่องอย่างสม่ำเสมอ เมื่อมีฝุ่นระบายออกจากปล่องผิดปกติ จะต้องตรวจสอบหา สาเหตุเพื่อแก้ไขทันทีที่พบว่าระบบดักฝุ่นขัดข้อง จนทำให้ ปริมาณฝุ่นระบายออกจากระบบมากผิดปกติ หากไม่สามารถ แก้ไขหรือซ่อมแซมได้แล้วเสร็จภายใน 60 นาที สำหรับหม้อ เเผาที่ 1 และ 17 นาที สำหรับหม้อเผาที่ 2 ต้องหยุดการผลิต ของแหล่งกำเนิดฝุ่นนั้นทันที	- โครงการได้เฝ้าระวังปริมาณฝุ่นละอองที่ระบายออกจากปล่องด้วยกล้องวงจรปิดซึ่งติด ตั้งอยู่บริเวณปลายปล่องและแสดงผลบนหน้าจอคอมพิวเตอร์ตลอดเวลา หากพบว่ามี การระบายที่ผิดปกติจะวิเคราะห์หาสาเหตุ และทำการแก้ไขทันที ส่วนการหยุดการผลิต จะดำเนินการหลังจากที่ EP เกิดเหตุขัดข้องเป็นเวลา 8 นาที โดยสามารถสั่งหยุด กระบวนการผลิตด้วยระบบอัตโนมัติ (Interlock) จากห้องควบคุมการผลิตได้ ทันที พร้อมกับบันทึกสาเหตุที่เกิดขึ้นและแนวทางการแก้ไข โดยระหว่างเดือนกรกฎาคม- ธันวาคม 2567 ไม่พบว่ามี การหยุดทำงานของ Electrostatic Precipitators (EP)	-	- ภาพที่ 2.2 ภาพกล้องวงจรปิด เพื่อสังเกตปลายปล่องหม้อเผาและ ระบบคอมพิวเตอร์ควบคุมภายใน ห้องควบคุมการผลิต (CCR)

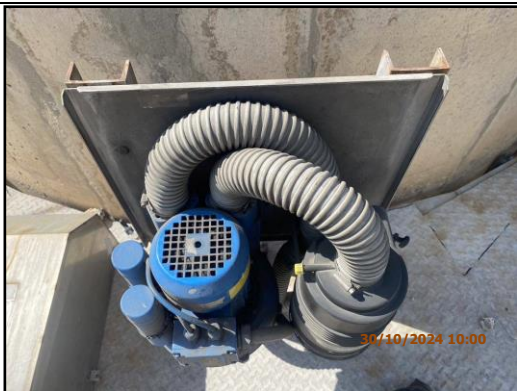
ภาพที่ 2.3 ระบบ Continuous Emission Monitoring (CEMs) หม้อเผาปูนซีเมนต์ขาว 1

2. คุณภาพอากาศ (ต่อ) - ติดตั้งอุปกรณ์ตรวจวัดค่าความเข้มข้นของก๊าซออกไซด์ของไนโตรเจนอย่างต่อเนื่อง (Continuous Emissions Monitoring System, CEMs) ด้วยระบบ Gas Analyzer ที่บริเวณ Top Cyclone และส่งผลตรวจด้วยระบบ Online มายังศูนย์ควบคุมที่อาคารควบคุมการผลิต (CCR)	- โครงการได้ติดตั้งอุปกรณ์ตรวจวัดความเข้มข้นของ NO _x ด้วยระบบ Gas Analyzer ที่บริเวณ Top Cyclone และมี Monitor แสดงผลและอ่านค่าผลการตรวจวัดได้ ณ บริเวณจุดติดตั้ง อีกทั้งมีระบบ Online ส่งผลมายังจอคอมพิวเตอร์ควบคุมที่อาคารควบคุมการผลิต (CCR) โดยสามารถอ่านค่าผลการตรวจวัด NO _x ได้ตลอดเวลาและมีผู้ควบคุมดูแลอย่างต่อเนื่อง ทั้งนี้เนื่องจากอุปกรณ์ดังกล่าวมีไว้ติดตาม เพื่อปรับแต่งกระบวนการผลิตไม่ให้เกิดการปล่อย NO _x ออกจากปล่องเกินค่ามาตรฐานที่กำหนด จากการเป็นสมาชิกขององค์กร WBCSD-CSI ได้กำหนดให้สมาชิกต้องดำเนินการติดตั้ง CEMs โดยขณะนี้ โครงการได้ติดตั้งเสร็จแล้ว และได้ดำเนินการทดสอบ CD-Test ล่าสุดได้ดำเนินการที่หม้อเผาซีเมนต์ขาว 1 ระหว่างวันที่ 13-19 พฤศจิกายน 2567 และที่หม้อเผาซีเมนต์ขาว 2 ระหว่างวันที่ 13-19 พฤศจิกายน 2567 และ RATA Test ประจำปี 2567 ที่หม้อเผาซีเมนต์ขาว 1 ระหว่างวันที่ 18-20 และ 26 ธันวาคม 2567 และหม้อเผาซีเมนต์ขาว 2 ระหว่างวันที่ 19, 21-23 พฤศจิกายน 2567	-	- เอกสารแนบที่ 2.3 CD-Test Report และ RATA Test - ภาพที่ 2.3 ระบบ Continuous Emission Monitoring (CEMs) หม้อเผาปูนซีเมนต์ขาว 1 - ภาพที่ 2.4 ระบบ Continuous Emission Monitoring (CEMs) หม้อเผาปูนซีเมนต์ขาว 2 - ภาพที่ 2.5 ระบบ Online Monitoring Analyzer - ภาพที่ 2.6 จอแสดงผลตรวจวัดความเข้มข้นของ NO _x

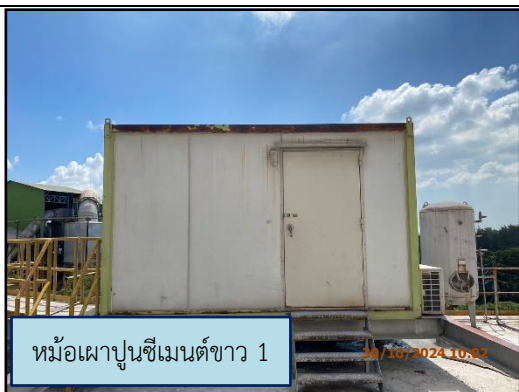
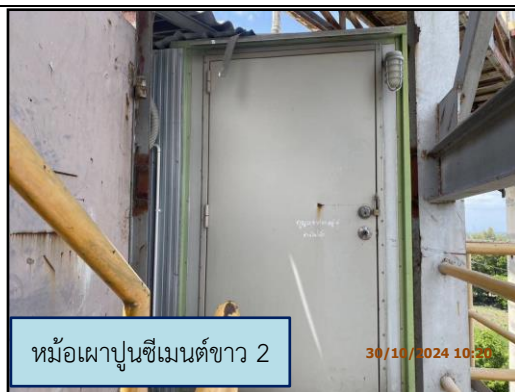
ภาพที่ 2.5 ระบบ Online Monitoring Analyzer

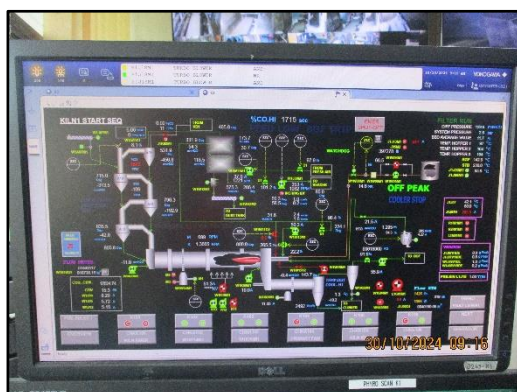
ภาพที่ 2.6 จอแสดงผลตรวจวัดความเข้มข้น ของ NO_x

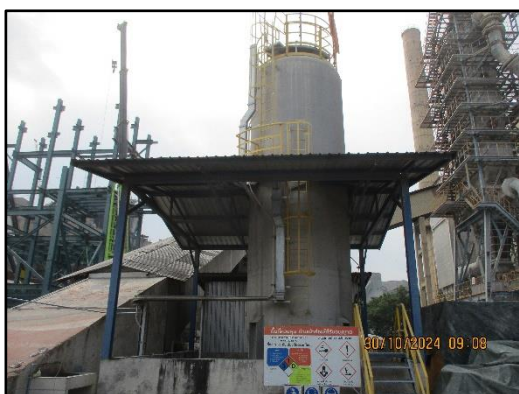
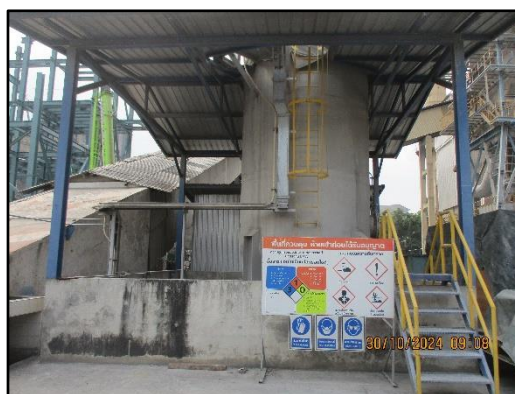
ภาพที่ 2.7 การติดตั้งระบบฉีดแอมโมเนียอัตโนมัติ (Ammonia spray system) และการติดตั้งระบบป้องกันและควบคุมความดันของถังแอมโมเนีย

2. คุณภาพอากาศ (ต่อ) - ติดตั้งระบบฉีดแอมโมเนียอัตโนมัติ (Ammonia Spray System) เพื่อควบคุมการระบาย NO _x จากปล่องหม้อเผาที่ 1 และ 2 ไม่ให้เกิน 450 ppm (at 7% O ₂)	- โครงการได้ดำเนินการติดตั้งถังแอมโมเนียบริเวณหม้อเผา ซึ่งสามารถสั่งฉีดแอมโมเนียเหลวได้ทันทีเมื่อมีอัตราการระบาย NO _x จากปล่องหม้อเผาที่ 1 และ 2 มากกว่า 450 ppm (at 7%O ₂) จากผลการตรวจวัด พบว่า ค่า NO _x as NO ₂ หม้อเผาที่ 1 และ 2 เฉลี่ยเท่ากับ 33.33 ppm และ 53.00 ppm (at 7% O ₂) และต่ำกว่ามาตรฐานประมาณ 13.50-8.49 เท่า ระหว่างเดือนกรกฎาคม-ธันวาคม 2567 สามารถควบคุมปริมาณ NO _x ให้อยู่ในเกณฑ์ที่มาตรฐานกำหนดได้ทุกปล่อง จึงไม่จำเป็นต้องมีการฉีดแอมโมเนียเพื่อควบคุมปริมาณ NO _x ซึ่งทางโครงการได้ติดตั้งถังระบบฉีดแอมโมเนียอัตโนมัติ (Ammonia spray system) แบบถัง NH ₃ Steel Cylinder ขนาด 60 Kg.×15 Cylinders เพื่อควบคุมการระบาย NO _x ปล่องหม้อเผาที่ 1 และ 2	-	- ภาพที่ 2.7 การติดตั้งระบบฉีดแอมโมเนียอัตโนมัติ (Ammonia spray system) และการติดตั้งระบบป้องกันและควบคุมความดันของถังแอมโมเนีย

- โครงการจะควบคุมปริมาณ Ammonia ที่ฉีดเข้าระบบให้ทำปฏิกิริยาพอกในการกำจัด NO _x โดยดำเนินการในกรณีที่พบว่าความเข้มข้นของ NO _x จากระบบ Gas Analyser มีแนวโน้มสูงเกินค่าควบคุมเท่านั้น	- โครงการได้ติดตั้งถังระบบฉีดแอมโมเนียอัตโนมัติ (Ammonia spray system) แบบถัง NH ₃ Steel Cylinder ขนาด 60 Kg.×15 Cylinders เพื่อควบคุมการระบาย NO _x ปล่องหม้อเผาที่ 1 และ 2 โดยจะควบคุมปริมาณ Ammonia ที่ฉีดเข้าระบบให้ทำปฏิกิริยาพอกในการกำจัด NO _x โดยดำเนินการในกรณีที่พบว่าความเข้มข้นของ NO _x จากระบบ Gas Analyser มีแนวโน้มสูงเกินค่าควบคุมเท่านั้น	-	- ภาพที่ 2.7 การติดตั้งระบบฉีดแอมโมเนียอัตโนมัติ (Ammonia spray system) และการติดตั้งระบบป้องกันและควบคุมความดันของถังแอมโมเนีย

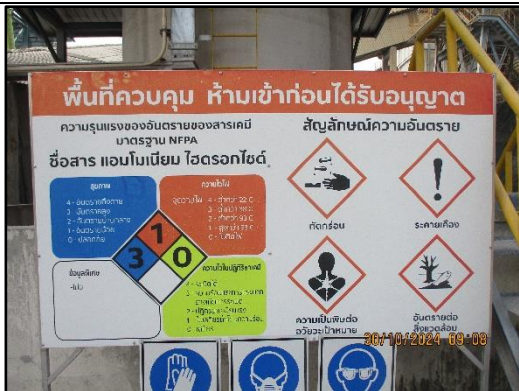
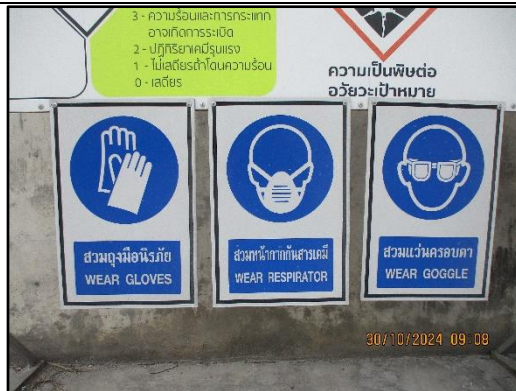
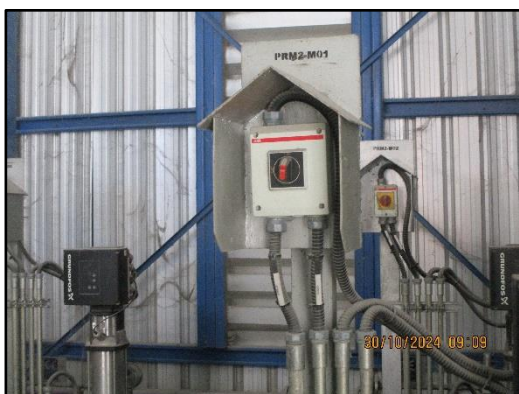
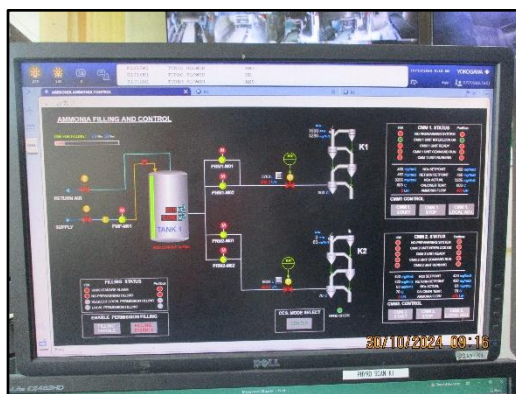
ภาพที่ 2.7 (ต่อ) การติดตั้งระบบฉีดแอมโมเนียอัตโนมัติ (Ammonia spray system) และการติดตั้งระบบป้องกันและควบคุมความดันของถังแอมโมเนีย

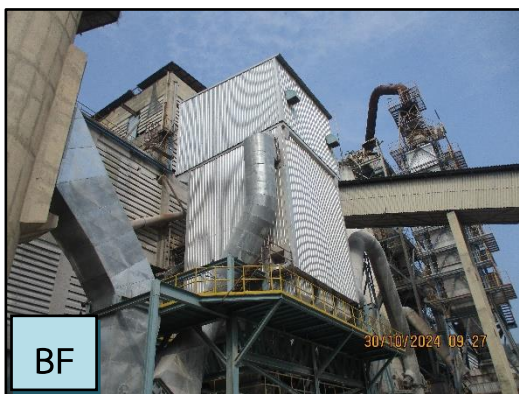
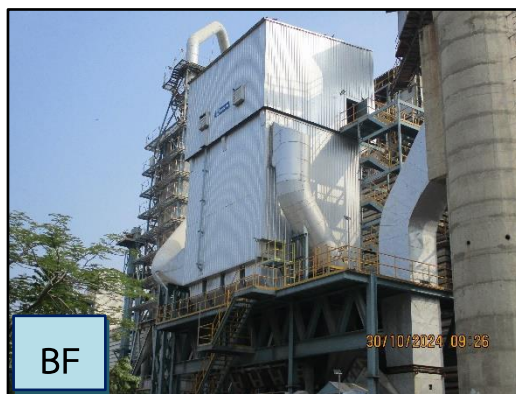
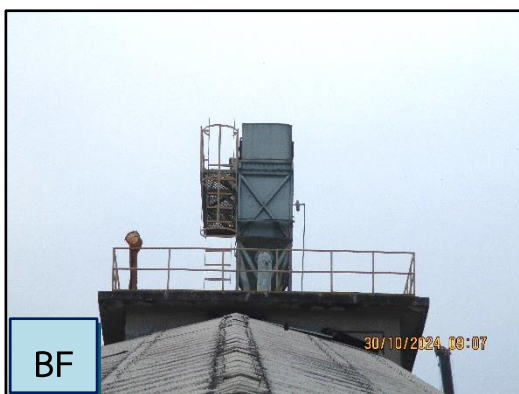
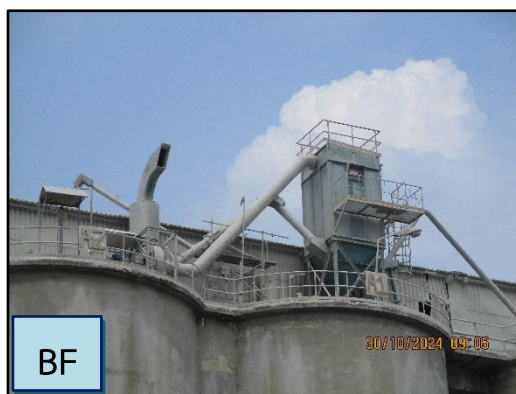
ภาพที่ 2.8 ระบบดักฝุ่นแบบ Bag Filter (BF)

- จัดให้มีผู้ควบคุมและดูแลอุปกรณ์ดักฝุ่นตามที่เสนอไว้	- โครงการได้ติดตั้งเครื่องดักฝุ่นแบบ Electrostatic Precipitator (EP) และ Bag Filter (BF) เพื่อทำการดักฝุ่นจากหม้อเผา และกระบวนการอื่นๆ ที่เป็นแหล่งกำเนิดฝุ่นละอองของทุกกระบวนการภายในโครงการ และจัดให้มีเจ้าหน้าที่ที่ผ่านการฝึกอบรมด้านผู้ควบคุมระบบบำบัดมลพิษทางอากาศ และผู้ปฏิบัติงานประจำระบบบำบัดมลพิษทางอากาศที่ได้รับอนุญาตจากกรมโรงงานอุตสาหกรรม เพื่อควบคุมและรับผิดชอบในการเดินระบบ รวมถึงตรวจสอบและบำรุงรักษาระบบบำบัดมลพิษทางอากาศ	-	- เอกสารแนบที่ 2.4 หนังสือขึ้นทะเบียนบุคลากรด้านสิ่งแวดล้อมประจำโรงงาน - ภาพที่ 2.8 ระบบดักฝุ่นแบบ Electrostatic Precipitator (EP) และ Bag Filter (BF)

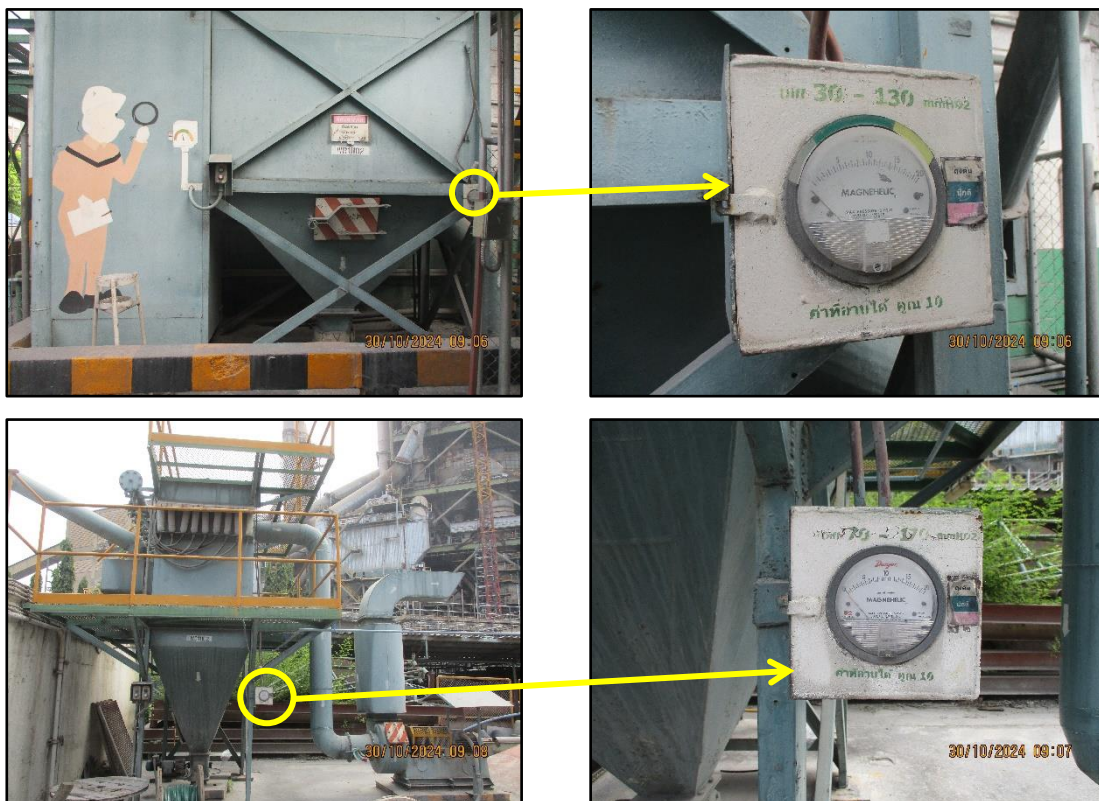
ภาพที่ 2.9 เครื่องมือวัดความดันตกคร่อมของ Bag Filter

<ul style="list-style-type: none"> ตรวจสอบความดันตกคร่อม (Differential Pressure) ของระบบดักฝุ่นแบบถุงกรองให้มีค่าอยู่ในช่วงที่กำหนด คือ 30-200 มิลลิเมตรน้ำ 	<ul style="list-style-type: none"> - โครงการได้ดำเนินการตรวจสอบความดันตกคร่อม (Differential Pressure) ของระบบดักฝุ่นแบบถุงกรองทุกชุด และกำหนดให้มีการจดบันทึกเป็นประจำทุกวันทำงานโดยมีค่าอยู่ในช่วงที่กำหนด คือ 30-200 มิลลิเมตรน้ำ 	-	<ul style="list-style-type: none"> - เอกสารแนบที่ 2.7 ตัวอย่างรายการตรวจเช็คความดันตกคร่อมของระบบดักฝุ่นแบบถุงกรอง - ภาพที่ 2.9 เครื่องมือวัดความดันตกคร่อมของ Bag Filter

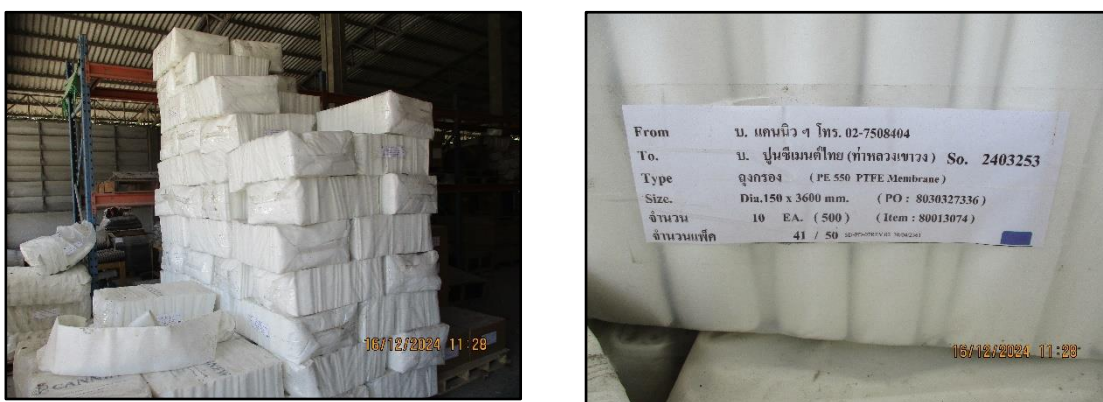
ภาพที่ 2.10 ถุงกรองสำรองและแบบตรวจสอบจำนวนคงเหลือ

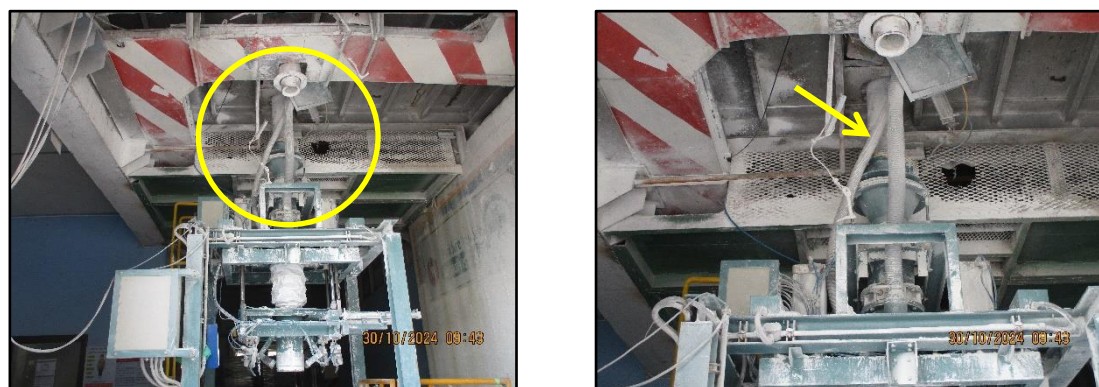
ภาพที่ 2.11 ท่อลมดูดฝุ่นขณะจ่ายปูนซีเมนต์ใส่รถเต้า

2. คุณภาพอากาศ (ต่อ) <ul style="list-style-type: none"> ใช้วิธี Preventive Maintenance สำหรับอุปกรณ์/เครื่องจักรต่างๆ โดยเฉพาะอุปกรณ์กำจัดฝุ่น ให้มีสภาพที่ดี ใช้งานได้อย่างมีประสิทธิภาพ 	<ul style="list-style-type: none"> - โครงการได้ดำเนินการจัดทำแผนซ่อมบำรุง (Preventive Maintenance) ประจำปี 2567 และดำเนินการตามแผนที่กำหนดไว้อย่างสม่ำเสมอ รวมทั้งได้จัดให้มีวัสดุ/อุปกรณ์ต่างๆ ที่เกี่ยวข้องกับระบบดักฝุ่น เช่น Electrostatic Precipitators (EP) และ Bag Filter (BF) หากมีการชำรุดของอุปกรณ์ Electrostatic Precipitators (EP) ทีมซ่อมบำรุงจะทำการเข้าตรวจสอบทันที และมีปริมาณถุงกรองสำรองเพียงพอต่อการใช้งาน พร้อมทั้งมีป้ายแสดงจำนวนคงเหลือ เพื่อให้ทราบปริมาณถุงกรองสำรองเพื่อใช้กรณีเกิดเหตุฉุกเฉิน หรือในช่วงที่มีการ PM เครื่องจักร 	-	<ul style="list-style-type: none"> - เอกสารแนบที่ 2.5 แผนการซ่อมบำรุงเครื่องจักร ประจำปี 2567 - ภาพที่ 2.10 ถุงกรองสำรองและแบบตรวจสอบจำนวนคงเหลือ
<ul style="list-style-type: none"> - จัดให้มีทอลล์ดักฝุ่นขณะจ่ายปูนซีเมนต์ใส่รถเต้าหรือถุง Big Bag เพื่อป้องกันการฟุ้งกระจายของฝุ่นละออง 	<ul style="list-style-type: none"> - โครงการจัดให้มีทอลล์ดักฝุ่นขณะจ่ายปูนซีเมนต์ใส่รถเต้าหรือถุง Big Bag เพื่อป้องกันการฟุ้งกระจายของฝุ่นละออง 	-	<ul style="list-style-type: none"> - ภาพที่ 2.11 ทอลล์ดักฝุ่นขณะจ่ายปูนซีเมนต์ใส่รถเต้า

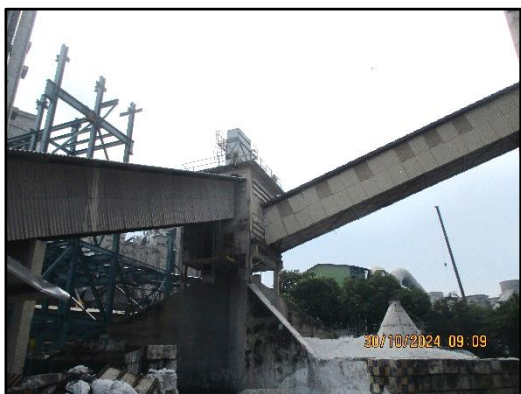
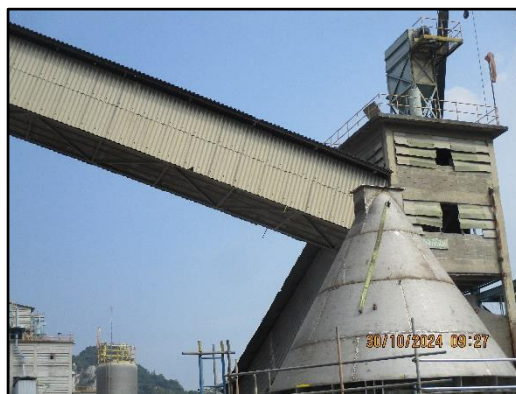
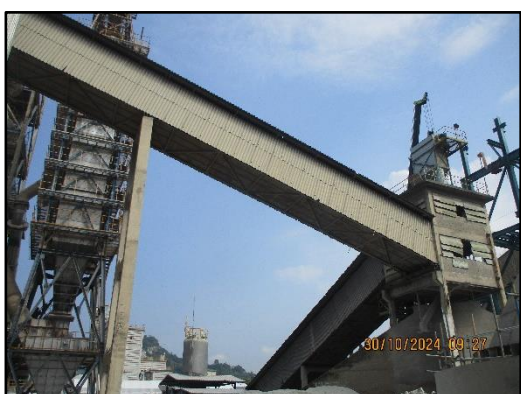
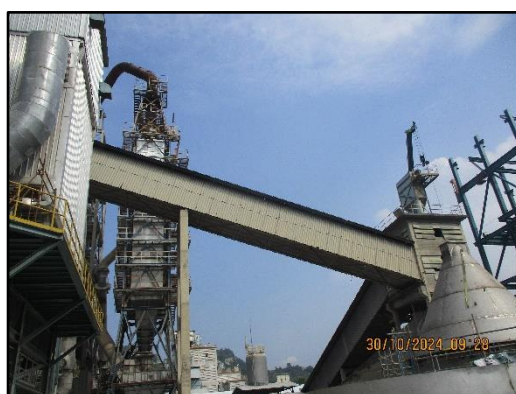
ภาพที่ 2.13 ระบบสายพานลำเลียงวัตถุดิบและเชื้อเพลิงเป็นระบบปิด

<ul style="list-style-type: none"> - จัดให้มีรถดูดฝุ่นสำหรับใช้ดูดฝุ่นบริเวณพื้นที่โรงงาน 	<ul style="list-style-type: none"> - โครงการมีรถดูดฝุ่นสำหรับใช้ดูดฝุ่นบริเวณพื้นที่โรงงาน เพื่อป้องกันการฟุ้งกระจายของฝุ่นละออง 	-	<ul style="list-style-type: none"> - ภาพที่ 2.12 รถดูดฝุ่นบริเวณพื้นที่โรงงาน
<ul style="list-style-type: none"> - ระบบสายพานลำเลียงที่ใช้ในการลำเลียงเชื้อเพลิงเข้าสู่เตาเผาเป็นระบบปิด 	<ul style="list-style-type: none"> - โครงการมีระบบสายพานลำเลียงที่ใช้ในการลำเลียงเชื้อเพลิงเข้าสู่เตาเผาเป็นระบบปิด เพื่อป้องกันการฟุ้งกระจายของฝุ่นละอองออกสู่ภายนอก 	-	<ul style="list-style-type: none"> - ภาพที่ 2.13 ระบบสายพานลำเลียงวัตถุดิบและเชื้อเพลิงเป็นระบบปิด

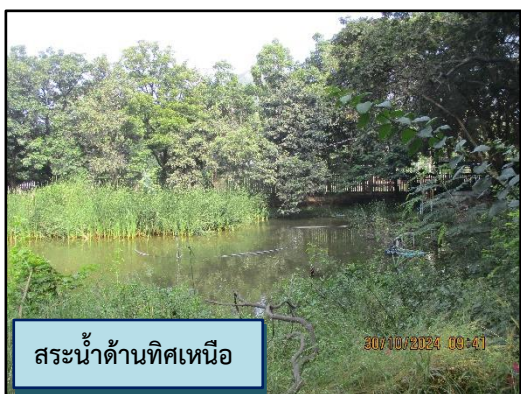
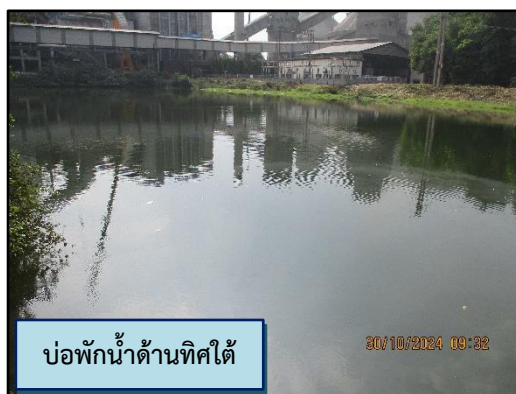
ภาพที่ 2.14 บ่อ Oxidation Pond ด้านทิศเหนือและบ่อพักน้ำด้านทิศใต้ของโครงการ

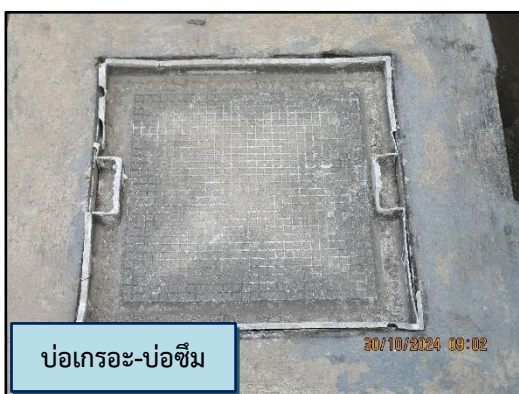
บ่อเกรอะ-บ่อซึม

ภาพที่ 2.16 ระบบบำบัดน้ำเสียแบบบ่อเกรอะ-บ่อซึม สำหรับบำบัดน้ำเสียที่มาจากห้องส้วม

3. คุณภาพน้ำ (ต่อ) - น้ำเสียจากการอุปโภค-บริโภคของพนักงาน ได้แก่ น้ำจากห้องส้วม ต้องบำบัดโดยถังเกรอะ-กรองไร้อากาศและเติมอากาศ ก่อนที่จะระบายลงสู่สระน้ำด้านทิศเหนือและทิศใต้ของโรงงาน น้ำจากการชำระล้างและน้ำจากโรงอาหารต้องบำบัดโดย Oxidation Pond (สระน้ำด้านทิศเหนือ) ก่อนที่จะระบายลงสู่สระน้ำด้านทิศใต้ เพื่อบรรเทาการหมุนเวียนกลับมาใช้ใหม่ภายในโรงงาน	- โครงการได้ดำเนินการติดตั้งระบบบำบัดน้ำเสียแบบบ่อเกรอะ-บ่อซึม สำหรับบำบัดน้ำเสียที่มาจากห้องส้วม โดยติดตั้งบ่อดักไขมัน เพื่อบำบัดน้ำเสียที่มาจากโรงอาหาร และน้ำเสียจากการชำระล้าง ก่อนระบายลงสู่บ่อบำบัดน้ำเสียแบบ Oxidation Pond (สระน้ำด้านทิศเหนือ) แล้วระบายลงสู่สระน้ำด้านทิศใต้ เพื่อบรรเทาการหมุนเวียนกลับมาใช้ใหม่ภายในโรงงาน เช่น รถต้นไม้/สนามหญ้า ในพื้นที่โครงการ เป็นต้น	-	- เอกสารแนบที่ 2.8 แผนผังการระบายน้ำในพื้นที่โครงการ - ภาพที่ 2.14 บ่อ Oxidation Pond ด้านทิศเหนือและบ่อดักไขมันด้านทิศใต้ของโครงการ - ภาพที่ 2.15 การนำน้ำจากสระน้ำในโรงงานมารดน้ำต้นไม้และสนามหญ้า - ภาพที่ 2.16 ระบบบำบัดน้ำเสียแบบบ่อเกรอะ-บ่อซึม สำหรับบำบัดน้ำเสียที่มาจากห้องส้วม - ภาพที่ 2.17 บ่อดักไขมันของโครงการ

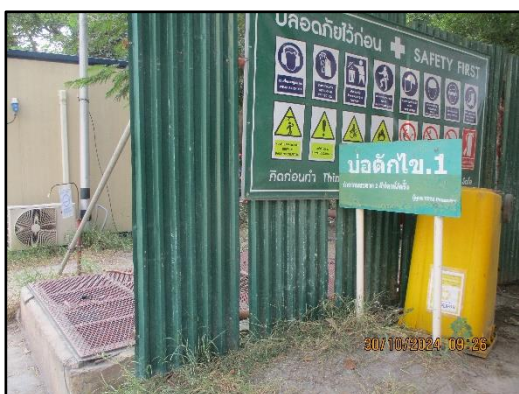
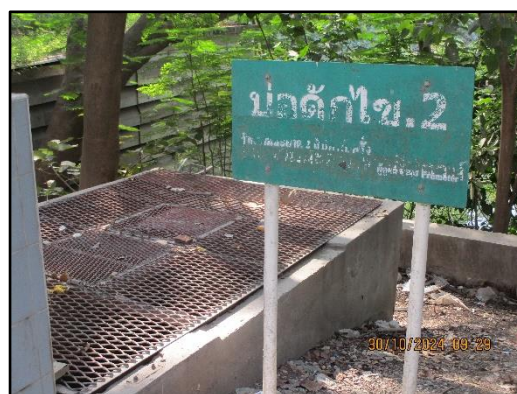
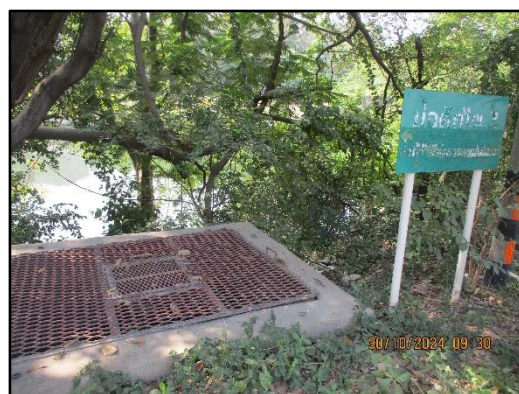
ภาพที่ 2.17 บ่อดักไขมันของโครงการ

- ตรวจสอบและซ่อมบำรุงตะแกรงดักขยะให้อยู่ในสภาพที่สามารถใช้งานได้ตามปกติ	- โครงการได้จัดให้มีตะแกรง และฝาปิดครอบรางระบายน้ำ เพื่อป้องกันการตกหล่นของขยะลงรางระบาย และจัดให้มีบ่อดักไขมัน สำหรับดักไขมันที่ปนเปื้อนมาจากพื้นที่ต่างๆ รวมถึงขยะที่อาจปนเปื้อนมากับน้ำซึ่งโครงการดำเนินการดูแลรักษาตะแกรงดักขยะให้อยู่ในสภาพปกติ และสามารถใช้งานได้อย่างมีประสิทธิภาพ โดยดูแลไม่ให้มีเศษขยะติดค้างบริเวณตะแกรง หรือหากตะแกรงชำรุดต้องดำเนินการซ่อมแซมหรือเปลี่ยนใหม่ทันที	-	- ภาพที่ 2.17 บ่อดักไขมันของโครงการ - ภาพที่ 2.18 ตะแกรงและฝาปิดครอบรางระบายน้ำ

3. คุณภาพน้ำ (ต่อ) - ตรวจสอบคราบไขมันในบ่อดักไขมันอย่างน้อยเดือนละ 2 ครั้ง หากพบว่ามีปริมาณมากจะต้องตักใส่ถังขนาด 200 ลิตร เพื่อนำไปกำจัดต่อไป - จัดให้มีบ่อดักไขมัน สำหรับบำบัดน้ำฝนปนเปื้อนน้ำมันจากพื้นที่ต่างๆ ของโครงการ	- โครงการได้ดำเนินการตรวจสอบและทำความสะอาดคราบไขมันในบ่อดักไขมันเป็นประจำทุกเดือน เดือนละ 2 ครั้ง และนำไปกำจัดโดยใช้เป็นเชื้อเพลิงทดแทนที่โซโคลน K/2 พร้อมกับจับบันทึกผลการทำความสะอาดบ่อดักไขมันทุกครั้งที่มีการตรวจสอบ - โครงการมีบ่อดักไขมัน สำหรับบำบัดน้ำฝนปนเปื้อนน้ำมันจากพื้นที่ต่างๆ ของโครงการโดยมีเส้นทางระบายน้ำฝนแยกกับระบบบำบัดน้ำเสีย	-	- เอกสารแนบที่ 2.9 ใบบันทึกการทำความสะอาด บ่อดักไขมัน ของโครงการ ระหว่างเดือนกรกฎาคม-ธันวาคม 2567 - ภาพที่ 2.17 บ่อดักไขมันของโครงการ

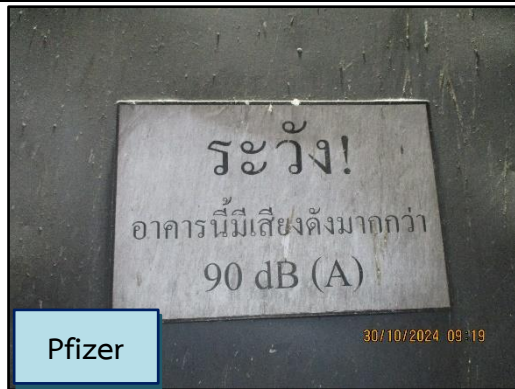
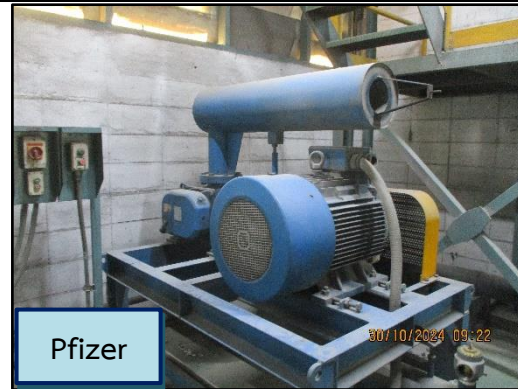
ภาพที่ 2.20 (ต่อ) ห้องเก็บเสียงของ Blower และ Pfizer สำหรับป้องกันเสียงจากกระบวนการผลิต

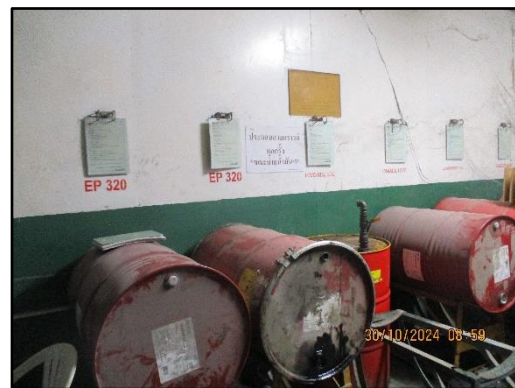
ภาพที่ 2.32 ห้องเก็บสารหล่อลื่นและถังน้ำมันหล่อลื่นที่ใช้แล้ว

6.2 กากของเสียจากกระบวนการผลิต - น้ำมันหล่อลื่นที่ใช้แล้วและวัสดุดูดซับจากงานซ่อมบำรุง รวบรวมใส่ถังขนาด 200 ลิตร ที่มีฝาปิดมิดชิด เก็บไว้ในอาคารเก็บพักกากของเสียก่อนส่งไปกำจัดยังหน่วยงานรับกำจัดที่ได้รับอนุญาต - การจัดการกากของเสียอันตรายของโครงการจะต้องปฏิบัติตามประกาศกระทรวงอุตสาหกรรม เรื่อง การกำจัดสิ่งปฏิกูลหรือวัสดุที่ไม่ใช้แล้ว พ.ศ. 2548 และกฎหมายอื่นๆ ที่เกี่ยวข้อง - โครงการกำหนดให้มีการจัดการของเสียตามหลัก 3R เพื่อเป็นการลด คัดแยก และใช้ประโยชน์ของเสียที่เกิดขึ้นจากการดำเนินโครงการ - กากของเสียที่เกิดขึ้นจาก Bag Filter ทางโครงการจะหมุนเวียนกลับมาใช้ในกระบวนการผลิตทั้งหมด	- โครงการได้มีการจัดเก็บน้ำมันหล่อลื่นที่ใช้แล้วรวบรวมใส่ถังขนาด 200 ลิตร ที่มีฝาปิดมิดชิด ไว้ที่ห้องเก็บสารหล่อลื่น และวัสดุดูดซับ ฝาเบื่อน้ำมันที่กรองเก็บน้ำมันที่ใช้แล้ว ได้จัดเก็บไว้ในอาคารเก็บพักกากของเสียก่อนส่งไปกำจัดยังหน่วยงานรับกำจัดที่ได้รับอนุญาต - โครงการได้มีการจัดการกากของเสียอันตรายของโครงการโดยปฏิบัติตามประกาศกระทรวงอุตสาหกรรม เรื่อง การกำจัดสิ่งปฏิกูลหรือวัสดุที่ไม่ใช้แล้ว พ.ศ. 2548 และกฎหมายอื่นๆ ที่เกี่ยวข้อง อย่างเคร่งครัด และได้กำหนดให้มีการจัดการของเสียตามหลัก 3R เพื่อเป็นการลด คัดแยก และใช้ประโยชน์ของเสียที่เกิดขึ้นจากการดำเนินโครงการ โดย (1) ขยะมูลฝอยทั่วไปจากการอุปโภค-บริโภคของพนักงาน (เศษกระดาษ, เศษวัสดุที่ไม่ใช้แล้ว, เศษอาหาร ฯลฯ) จะลดการใช้วัสดุที่ทำจากโฟมในสำนักงานหรืออาคารผลิต และจัดเก็บเอกสารที่ส่วนกลาง เพื่อลดการสำเนาเอกสารที่ซ้ำซ้อน ทำให้ช่วยลดการสิ้นเปลืองหมึกพิมพ์และกระดาษ มีการนำกระดาษที่ใช้หน้าเดียวกลับมาใช้ซ้ำ ส่วนที่ไม่ได้จะเก็บรวบรวมและส่งไปโรงงานคัดแยกขยะ ซึ่งได้ว่าจ้างให้ผู้รับเหมาจาก อบต. เมืองขีดขิน (2) กากของเสียจากกระบวนการผลิต (สิ่งปฏิกูลหรือวัสดุที่ไม่ใช้แล้วจากกระบวนการผลิตที่ไม่เป็นของเสียอันตราย) เช่น กากของเสียที่เกิดขึ้นจาก Bag Filter ทางโครงการได้มีการนำฝุ่นจากระบบดักจับฝุ่น มาหมุนเวียนกลับมาใช้เป็นวัตถุดิบในกระบวนการผลิตปูนซีเมนต์ขาว และถูกรองหมดอายุการใช้งาน โครงการจะรวบรวมจัดเก็บและส่งให้หน่วยงานที่ได้รับอนุญาตมารับไปกำจัดตามวิธีที่ได้รับอนุญาตต่อไป เช่น นำไปใช้เป็นเชื้อเพลิงทดแทนในโรงงานปูนซีเมนต์ที่ประกอบกิจการ 101 เป็นต้น	- -	- เอกสารแนบที่ 2.13 คู่มือการจัดเศษวัสดุ - เอกสารแนบที่ 2.14 หนังสือแจ้งผลการพิจารณาการขออนุญาตให้นำสิ่งปฏิกูลหรือวัสดุที่ไม่ใช้แล้วออกนอกบริเวณโรงงาน (กอ.1) - เอกสารแนบที่ 2.15 ใบแจ้งเกี่ยวกับรายละเอียดสิ่งปฏิกูลหรือวัสดุที่ไม่ใช้แล้วสำหรับผู้ก่อกำเนิดสิ่งปฏิกูลหรือวัสดุที่ไม่ใช้แล้ว - ภาพที่ 2.31 ห้องจัดเก็บขยะอันตราย และการแบ่งพื้นที่จัดเก็บขยะแต่ละประเภท - ภาพที่ 2.32 ห้องเก็บสารหล่อลื่นและถังน้ำมันหล่อลื่นที่ใช้แล้ว - ภาพที่ 2.33 ของเสียจาก Bag Filter ที่นำกลับมาใช้ในกระบวนการผลิต - ภาพที่ 2.34 สถานที่จัดเก็บวัสดุที่ไม่ใช้แล้ว

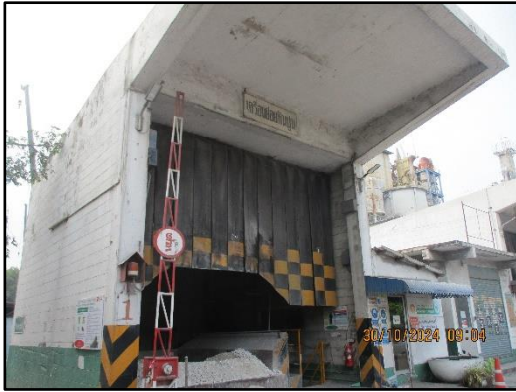
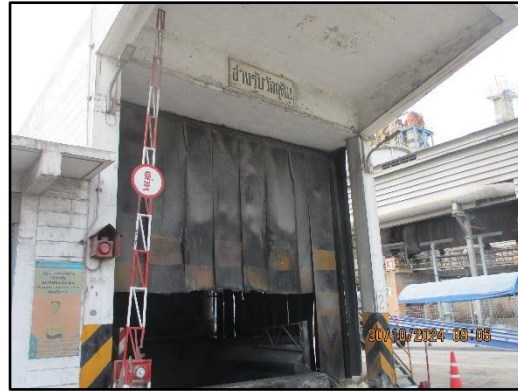
ภาพที่ 2.40 อ่างรับวัตถุดิบที่มีม่านยางป้องกันการฟุ้งกระจายของฝุ่นละออง

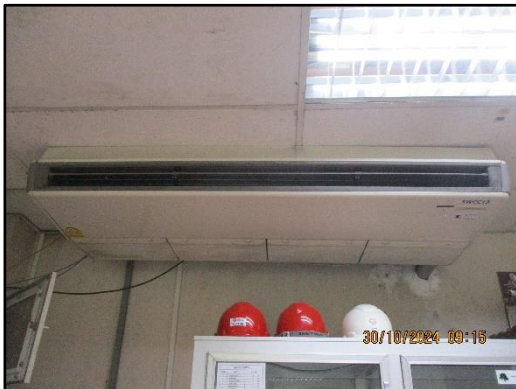
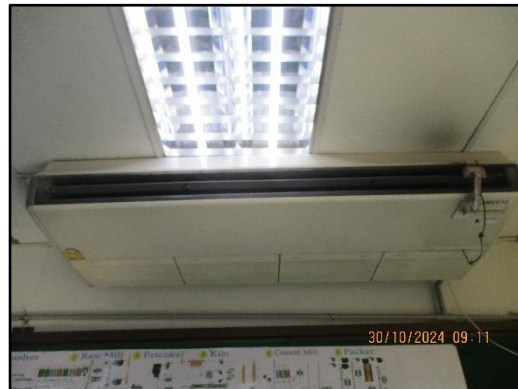
ภาพที่ 2.41 ระบบปรับอากาศที่บริเวณห้องควบคุม

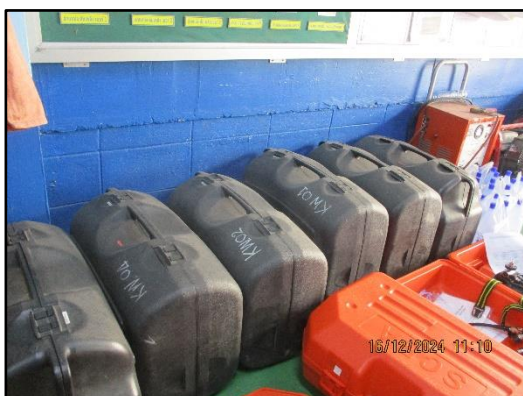
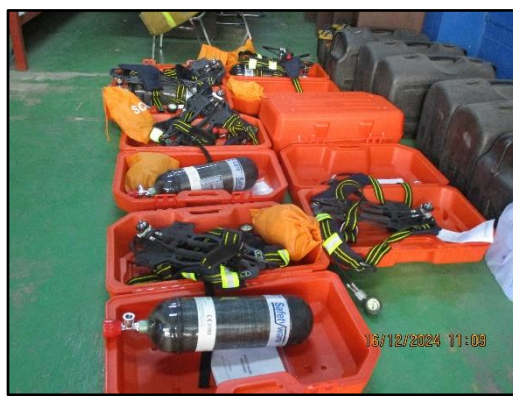
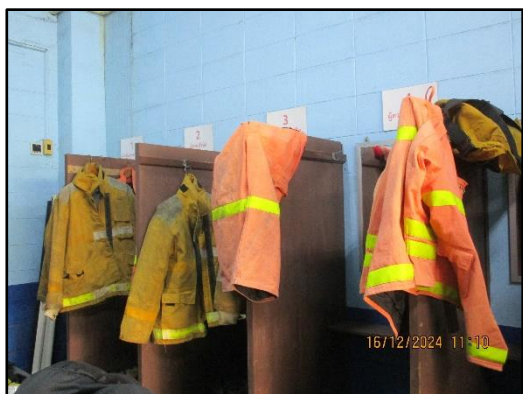
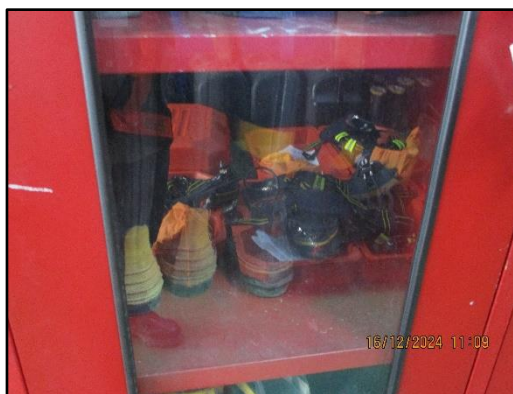
ภาพที่ 2.44 รถดับเพลิงและอุปกรณ์ประจำรถดับเพลิงที่ใช้ร่วมกับ บริษัท ปูนซีเมนต์ไทย
(ท่าหลวง) จำกัด โรงงานเขาวง
