บทที่ 2

ผลการดำเนินการตาม มาตรการป้องกันและแก้ไขผลกระทบสิ่งแวดล้อม

2.1 ผลการดำเนินการตามมาตรการป้องกันและแก้ไขผลกระทบสิ่งแวดล้อม

บริษัท เอสซีจี ซีเมนต์ จำกัด โครงการผลิตไฟฟ้าจากถ่านหินในโรงงานปูนซีเมนต์เขาวง ได้ทำการสรุปผลการดำเนินการตามมาตรการป้องกันและแก้ไขผลกระทบสิ่งแวดล้อม ในรายงานการวิเคราะห์ผลกระทบสิ่งแวดล้อม โครงการผลิตไฟฟ้าจากถ่านหินในโรงงานปูนซีเมนต์เขาวง ระหว่างเดือนกรกฎาคม-ธันวาคม 2567 ซึ่งได้รับความเห็นชอบในรายงานการเปลี่ยนแปลงรายละเอียดโครงการในรายงานการประเมินผลกระทบสิ่งแวดล้อม โครงการเพิ่มประสิทธิภาพและกำลังการผลิตปูนซีเมนต์ โรงงานปูนซีเมนต์เขาวง (ครั้งที่ 1) สำหรับโครงการผลิตไฟฟ้าจากถ่านหินในโรงงานปูนซีเมนต์เขาวง จากกรมโรงงานอุตสาหกรรม ตามหนังสือที่ อก. 0303/(ส.2) 6393 ลงวันที่ 24 มิถุนายน 2564 และสำนักงานนโยบายและแผนทรัพยากรธรรมชาติและสิ่งแวดล้อม ตามหนังสือที่ ทส. 1010.3/12890 ลงวันที่ 23 สิงหาคม 2564 โดยในระยะดำเนินการครอบคลุมปัจจัยทางสิ่งแวดล้อมที่สำคัญ ดังนี้

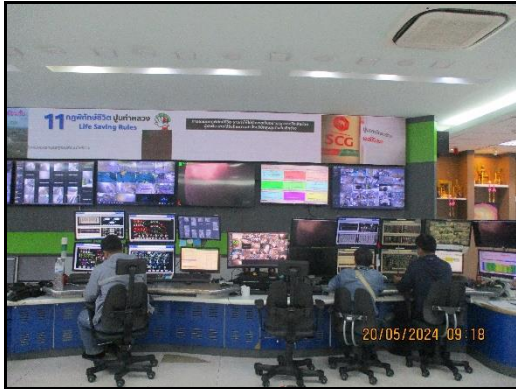
ภาพที่ 2.1 กล้องวงจรปิดเพื่อสังเกตความเข้มข้นของฝุ่นจาก
ปลายปล่องหม้อเผาภายในห้องควบคุมการผลิต

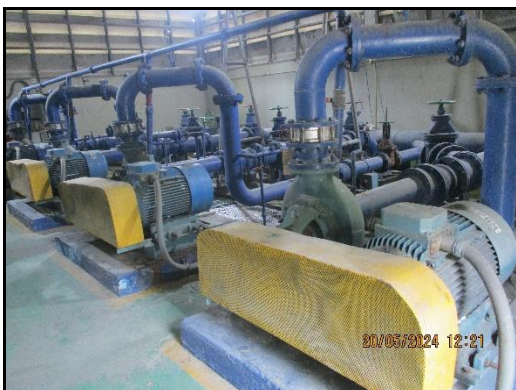
ภาพที่ 2.3 บ่อบดาลติโนน
ขนาด 2,000 ลบ.ม.

2. น้ำใช้ 2.1 รับน้ำใช้จากบริษัท ปูนซีเมนต์ไทย (ท่าหลวง) จำกัด (โรงปูนเขาวง) มาใช้ในกระบวนการผลิต โดยมีแหล่งน้ำใช้ คือ จากบ่อบาดาลดินโนน ขนาด 2,000 ลบ.ม. บ่อน้ำซีเมนต์เขาวงขนาด 75,000 ลบ.ม. บ่อน้ำหน้าเหมือง ขนาด 80,000 ลบ.ม. บ่อน้ำ Quarry park ขนาด 100,000 ลบ.ม. บ่อ KW Lake ขนาด 200,000 ลบ.ม. และบ่อน้ำหม้อบดซีเมนต์ ขนาด 12,600 ลบ.ม. รวม 467,600 ลบ.ม.	- ปัจจุบันโครงการผลิตไฟฟ้าจากถ่านหินทั้งในโรงงานปูนซีเมนต์เขาวง ใช้น้ำรวมเฉลี่ย 2,886 ลบ.ม./วัน โดยรับน้ำใช้จากบริษัท ปูนซีเมนต์ไทย (ท่าหลวง) จำกัด โรงงานเขาวง มาใช้ในกระบวนการผลิต โดยแหล่งน้ำที่ใช้ในช่วง 6 เดือนที่ผ่านมาจากบ่อน้ำ Quarry park ขนาด 100,000 ลบ.ม. เป็นหลัก	-	- ภาพที่ 2.3 บ่อบาดาลดินโนนขนาด 2,000 ลบ.ม. - ภาพที่ 2.4 บ่อน้ำซีเมนต์เขาวงขนาด 75,000 ลบ.ม. - ภาพที่ 2.5 บ่อน้ำหน้าเหมืองขนาด 80,000 ลบ.ม. - ภาพที่ 2.6 บ่อน้ำ Quarry park ขนาด 100,000 ลบ.ม. - ภาพที่ 2.7 บ่อน้ำหม้อบดซีเมนต์ขนาด 12,600 ลบ.ม. - ภาพที่ 2.8 บ่อซับบอน ขนาด 906,200 ลบ.ม. - เอกสารแนบที่ 2.3 บันทึกปริมาณการใช้น้ำโครงการผลิตไฟฟ้าจากถ่านหินทั้งในโรงงานปูนซีเมนต์เขาวง ระหว่างเดือนกรกฎาคม-ธันวาคม 2567

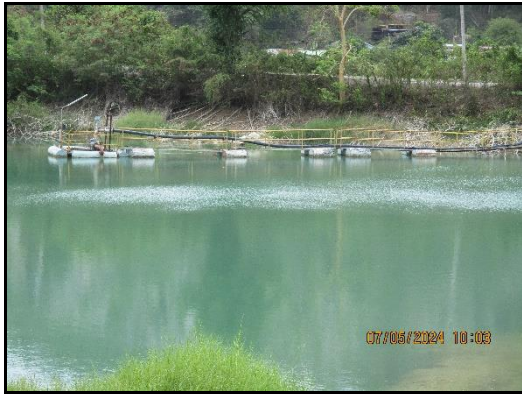
ภาพที่ 2.5 บ่อน้ำหน้าเหมือง
ขนาด 80,000 ลบ.ม.

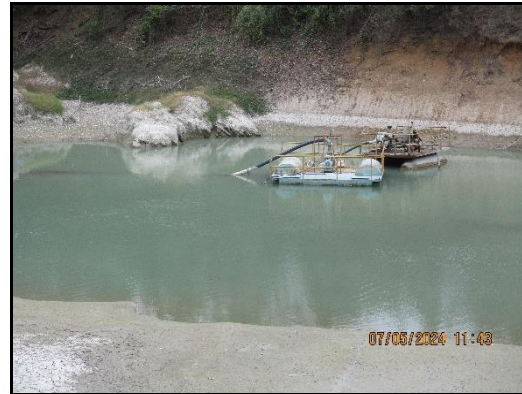
ภาพที่ 2.6 บ่อน้ำ Quarry park
ขนาด 100,000 ลบ.ม.

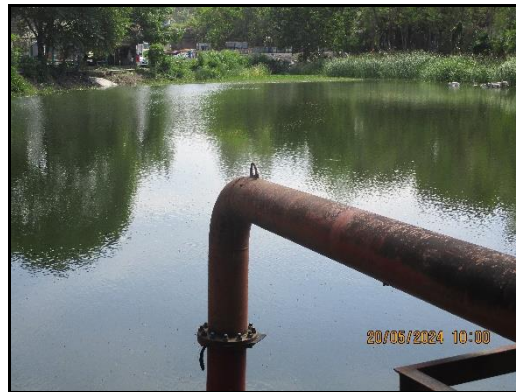
ภาพที่ 2.7 บ่อน้ำหม้อบดซีเมนต์ขนาด 12,600 ลบ.ม.

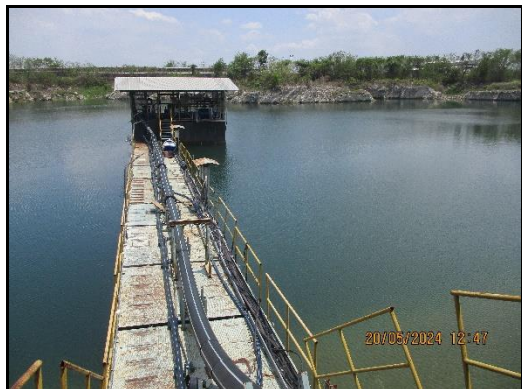
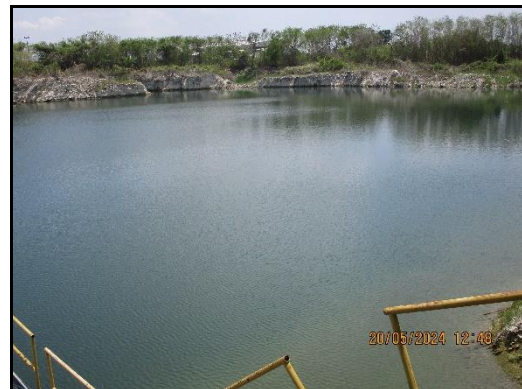
ภาพที่ 2.8 บ่อซับบอน ขนาด 906,200 ลบ.ม.

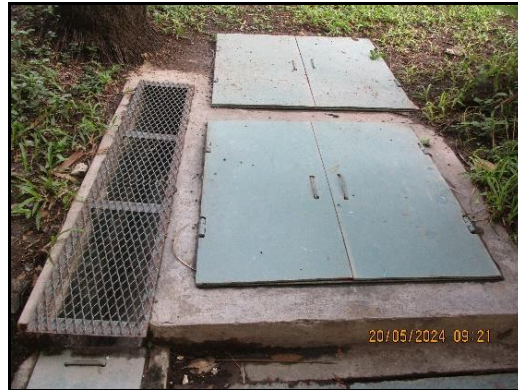
ภาพที่ 2.9 บ่อเกรอะ-บ่อซึม สำหรับบำบัดน้ำทิ้งจากสำนักงาน

- น้ำทิ้งจากการอุปโภค-บริโภคของพนักงานจะถูกระบายลงบ่อบำบัดน้ำเสียสำเร็จรูป	- น้ำทิ้งจากการอุปโภค-บริโภคของพนักงาน โครงการมีการติดตั้งบ่อเกรอะ-บ่อซึม เพื่อบำบัดน้ำทิ้งจากสำนักงาน และบ้านพัก	-	- ภาพที่ 2.9 บ่อเกรอะ-บ่อซึม สำหรับบำบัดน้ำทิ้งจากสำนักงาน

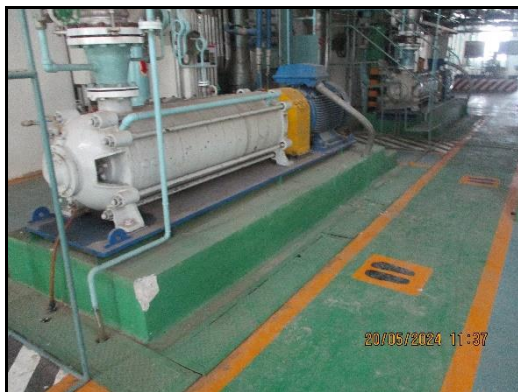
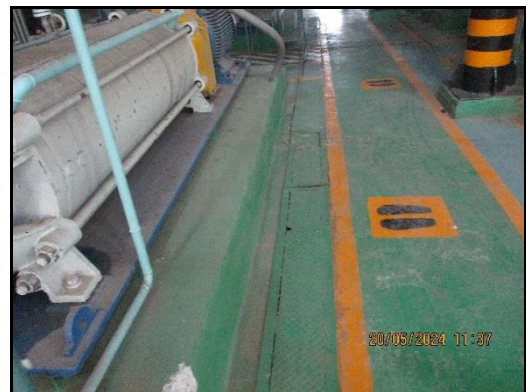
ภาพที่ 2.10 รางระบายน้ำภายในพื้นที่โครงการปรับปรุงและเพิ่มประสิทธิภาพการใช้พลังงานฯ

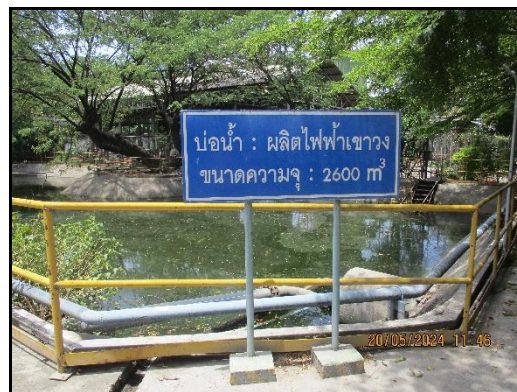
ภาพที่ 2.11 บ่อกักน้ำเสียภายในพื้นที่โครงการปรับปรุงและเพิ่มประสิทธิภาพการใช้พลังงานฯ

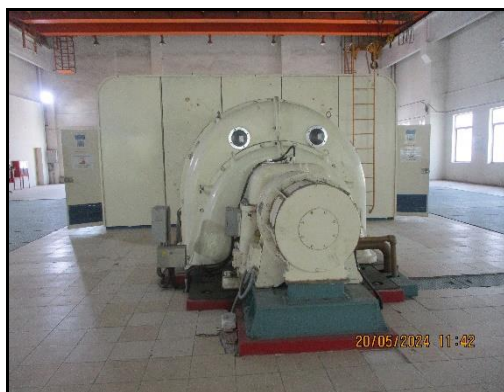
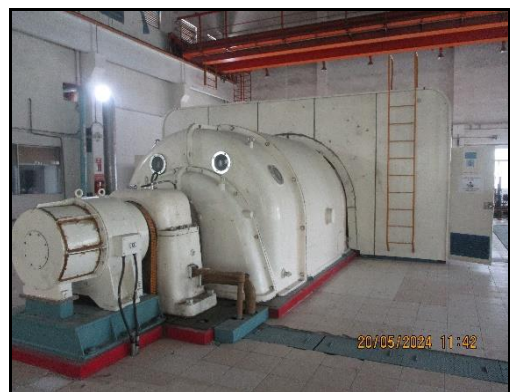
ภาพที่ 2.12 อุปกรณ์ครอบแหล่งกำเนิดที่ก่อให้เกิดเสียงดัง

4. ระดับเสียง 4.1 มีมาตรการลดระดับเสียงที่แหล่งกำเนิด โดยมีอุปกรณ์ลดเสียง หรือมีการปิดครอบ เป็นต้น	- โครงการมีการติดตั้งอุปกรณ์ครอบเสียงที่แหล่งกำเนิดที่ก่อให้เกิดเสียงดัง เพื่อ ลดระดับเสียงดังที่แหล่งกำเนิด เช่น บริเวณ WHG เป็นต้น พร้อมทั้งติดป้าย เตือนบริเวณที่ต้องสวมใส่อุปกรณ์ป้องกันอันตรายส่วนบุคคล	-	- ภาพที่ 2.12 อุปกรณ์ครอบแหล่งกำเนิดที่ ก่อให้เกิดเสียงดัง

7.6 มีอุปกรณ์ลดระดับเสียงที่แหล่งกำเนิด เช่น การปิดครอบ (Encapsulate) โดยเฉพาะบริเวณเครื่องกังหันไอน้ำและเครื่องกำเนิดไฟฟ้า	- โครงการได้ทำการติดตั้งอุปกรณ์ลดเสียงที่เป็นแหล่งกำเนิดเสียงดังโดยใช้การปิดครอบที่บริเวณเครื่องกังหันไอน้ำและเครื่องกำเนิดไฟฟ้าตามที่มาตรการกำหนด	-	- ภาพที่ 2.12 อุปกรณ์ครอบแหล่งกำเนิดที่ก่อให้เกิดเสียงดัง

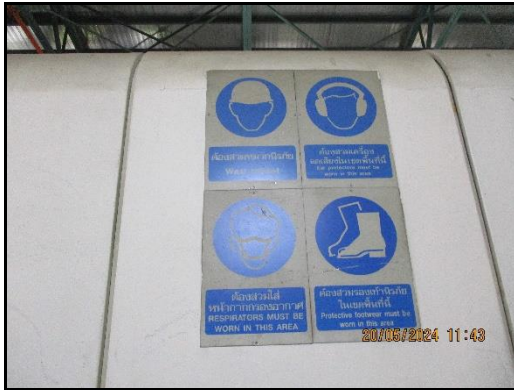
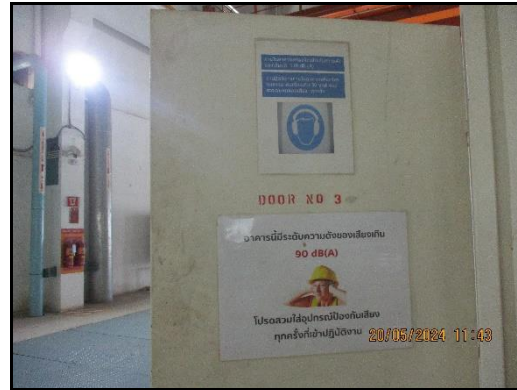
ภาพที่ 2.13 ป้ายเตือนบริเวณที่ต้องสวมใส่อุปกรณ์ป้องกันอันตรายส่วนบุคคล

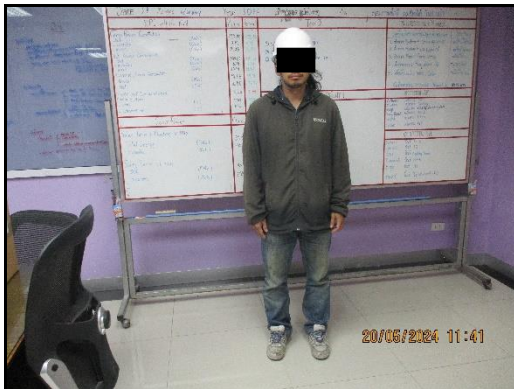
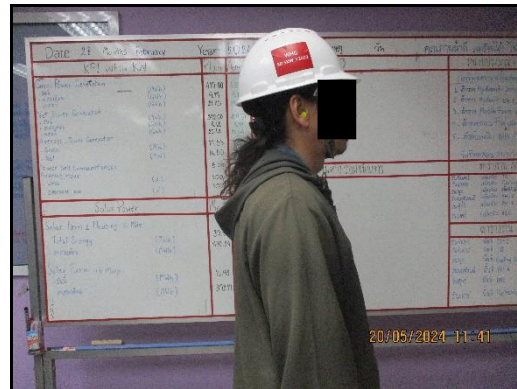
ภาพที่ 2.14 พนักงานสวมใส่อุปกรณ์ป้องกันอันตรายส่วนบุคคล

7.2 จัดให้มีป้ายหรือเครื่องหมายแสดงเขตที่มีฝุ่นมาก เสียงดังและความร้อนสูง เพื่อให้คนงานที่จะเข้าไปใน บริเวณที่มีป้ายหรือเครื่องหมายดังกล่าวต้องสวมใส่ อุปกรณ์ป้องกันอันตรายส่วนบุคคล	- โครงการจัดให้มีป้ายเตือนอันตรายในบริเวณที่มีเสียงดัง และความร้อนสูง พร้อมทั้งจัดให้มีป้ายบังคับให้สวมใส่อุปกรณ์ป้องกันอันตรายส่วนบุคคล	-	- ภาพที่ 2.13 ป้ายเตือนบริเวณที่ต้องสวม ใส่อุปกรณ์ป้องกันอันตรายส่วนบุคคล - ภาพที่ 2.14 พนักงานสวมใส่อุปกรณ์ ป้องกันอันตรายส่วนบุคคล

7. อาชีวอนามัยและความปลอดภัย (ต่อ) 7.7 จัดให้มีป้ายเตือนบริเวณที่มีเสียงดังเกินกว่า 90 dB(A) พร้อมกำหนดให้มีการสวมใส่อุปกรณ์ป้องกันเสียงดังอย่างเคร่งครัด	- โครงการจัดให้มีป้ายเตือนบริเวณที่มีเสียงดังเกินกว่า 90 dB(A) พร้อมทั้งกำหนดให้พนักงานที่เข้าปฏิบัติงานต้องสวมใส่อุปกรณ์ป้องกันเสียงขณะปฏิบัติงานทุกครั้ง	-	- ภาพที่ 2.13 ป้ายเตือนบริเวณที่ต้องสวมใส่อุปกรณ์ป้องกันอันตรายส่วนบุคคล - ภาพที่ 2.14 พนักงานสวมใส่อุปกรณ์ป้องกันอันตรายส่วนบุคคล

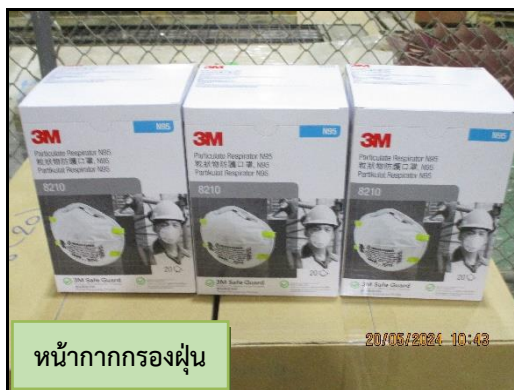
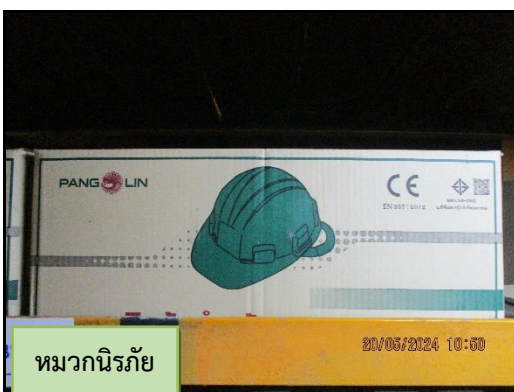
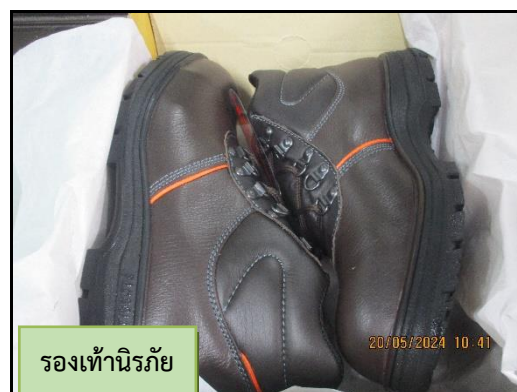
ภาพที่ 2.15 Stock อุปกรณ์ป้องกันอันตรายส่วนบุคคล

4.4 จัดให้มีป้ายเตือนในบริเวณที่เกิดเสียงดังมากกว่า 90 dB(A)	- ทางโครงการได้จัดให้มีป้ายเตือนในบริเวณที่มีเสียงดัง และบริเวณที่มีความ เสียงอันตรายจากเสียงดังนั้นกำหนดให้พนักงานที่ปฏิบัติงานในบริเวณดังกล่าว ต้องสวมใส่อุปกรณ์ป้องกันอันตรายจากเสียงดังทุกครั้งก่อนเข้าปฏิบัติงาน รวมทั้งจัดให้มีอุปกรณ์ป้องกันอันตรายส่วนบุคคลสำรองที่สามารถเบิกจ่ายได้ ตลอดเวลา	-	- ภาพที่ 2.13 ป้ายเตือนบริเวณที่ต้องสวมใส่ อุปกรณ์ป้องกันอันตรายส่วนบุคคล - ภาพที่ 2.14 พนักงานสวมใส่อุปกรณ์ ป้องกันอันตรายส่วนบุคคล - ภาพที่ 2.15 Stock อุปกรณ์ป้องกัน อันตรายส่วนบุคคล

4. ระดับเสียง (ต่อ) 4.5 จัดให้มีอุปกรณ์ป้องกันเสียงสำหรับพนักงานที่ทำงานในบริเวณที่มีเสียงดังและจัดให้มีป้ายเตือนให้สวมใส่อุปกรณ์ป้องกันโดยเคร่งครัด	- ทางโครงการได้จัดให้มีป้ายเตือนในบริเวณที่มีเสียงดัง และบริเวณที่มีความเสี่ยงอันตรายจากเสียงดังนั้นกำหนดให้พนักงานที่ปฏิบัติงานในบริเวณดังกล่าว ต้องสวมใส่อุปกรณ์ป้องกันอันตรายจากเสียงดังทุกครั้งก่อนเข้าปฏิบัติงาน รวมทั้งจัดให้มีอุปกรณ์ป้องกันอันตรายส่วนบุคคลสำรองที่สามารถเบิกจ่ายได้ตลอดเวลา	-	- ภาพที่ 2.13 ป้ายเตือนบริเวณที่ต้องสวมใส่อุปกรณ์ป้องกันอันตรายส่วนบุคคล - ภาพที่ 2.14 พนักงานสวมใส่อุปกรณ์ป้องกันอันตรายส่วนบุคคล - ภาพที่ 2.15 Stock อุปกรณ์ป้องกันอันตรายส่วนบุคคล

7.8 จัดเตรียมอุปกรณ์ป้องกันเสียงส่วนบุคคลให้กับพนักงานที่มีการทำงานในบริเวณที่มีเสียงดัง	- โครงการจัดเตรียมอุปกรณ์ป้องกันอันตรายให้กับพนักงานที่จะปฏิบัติงานบริเวณโครงการ WHG โดยใช้ร่วมกับโรงงานปูนซีเมนต์ รวมทั้งได้จัดจุดจ่ายอุปกรณ์ลดเสียงภายในเขตการผลิต	-	- ภาพที่ 2.15 Stock อุปกรณ์ป้องกันอันตรายส่วนบุคคล

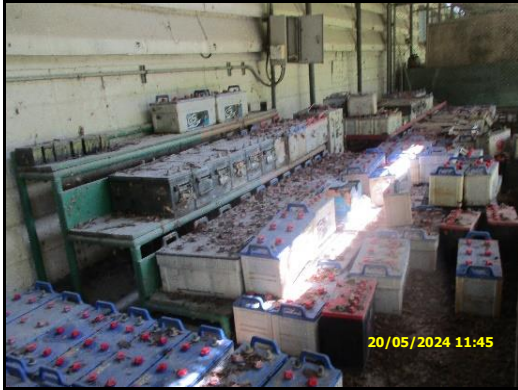
ภาพที่ 2.16 อาคารเก็บแบตเตอรี่ที่ใช้แล้ว

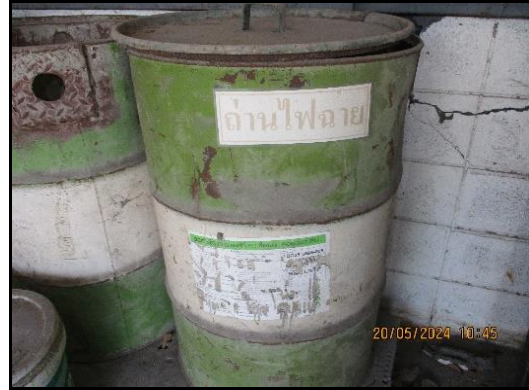
ภาพที่ 2.17 ถ่านไฟฉายที่ใช้แล้วบรรจุใส่ถัง
200 ลิตร

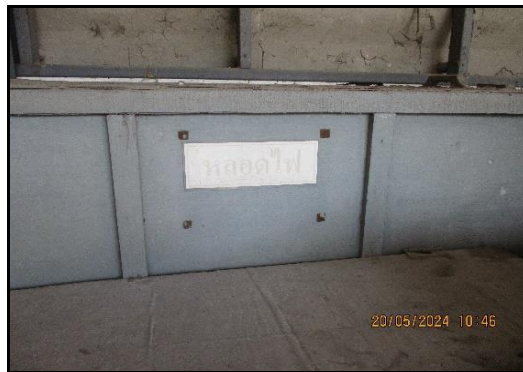
ภาพที่ 2.18 พื้นที่เก็บหลอดไฟที่ใช้แล้ว

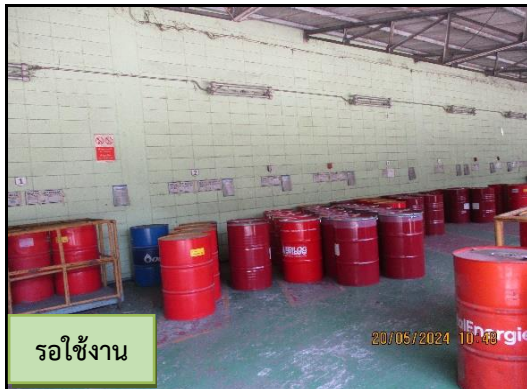
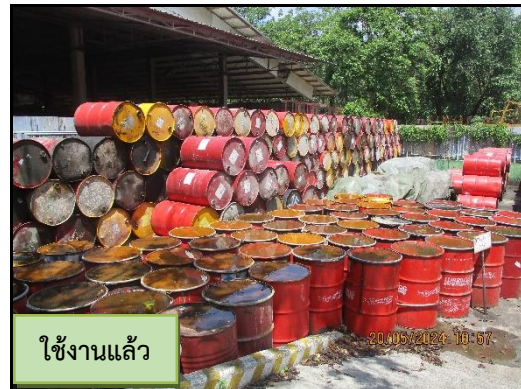
ภาพที่ 2.19 บริเวณพื้นที่ถังเก็บน้ำมันหล่อลื่นขนาด 200 ลิตร พร้อมฝาปิดมิดชิด

5.4 น้ำมันหล่อลื่นที่ผ่านการใช้งานแล้ว กำจัดโดยการนำไปเผา ในหม้อเผาปูนซีเมนต์	- ปัจจุบันโครงการมีการนำน้ำมันหล่อลื่นที่ผ่านการใช้งานแล้ว ปริมาณ 0.20 ตัน นำไปกำจัดโดยการนำไปเผาในหม้อเผาปูนซีเมนต์	-	- ภาพที่ 2.19 บริเวณพื้นที่ถังเก็บ น้ำมันหล่อลื่นขนาด 200 ลิตร พร้อมฝา ปิดมิดชิด

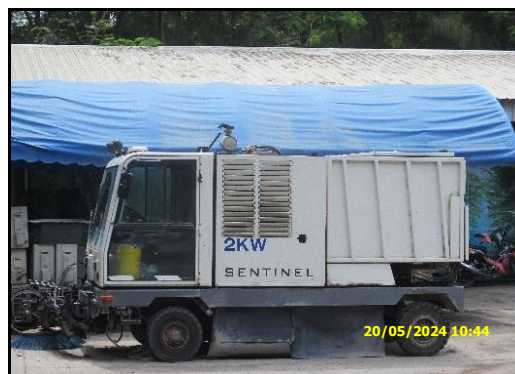
ภาพที่ 2.20 รถดูดฝุ่นประจำโรงงาน

7. อาชีวอนามัยและความปลอดภัย 7.1 ใช้อุปกรณ์ดูดฝุ่นเพื่อทำความสะอาดพื้นโรงงาน แทนการใช้ไม้กวาดในอาคารที่มีฝุ่นฟุ้งมาก	- โครงการจัดให้มีรถดูดฝุ่น สำหรับใช้ทำความสะอาดบริเวณภายในโรงงานแทน การใช้ไม้กวาด เพื่อป้องกันการฟุ้งกระจายของฝุ่น	-	- ภาพที่ 2.20 รถดูดฝุ่นประจำโรงงาน

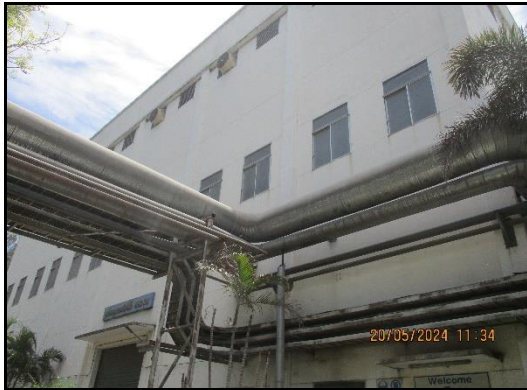
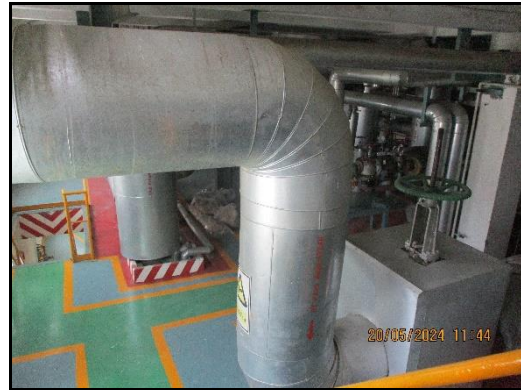
ภาพที่ 2.21 ฉนวนกันความร้อนเครื่องจักรบริเวณโครงการ WHG

7.9 มีการติดตั้งฉนวนกันความร้อนบริเวณอุปกรณ์ต่างๆ ของหน่วยงานผลิตไฟฟ้าที่มีอุณหภูมิสูงกว่า 54 องศาเซลเซียส	- โครงการจัดติดตั้งฉนวนความร้อนที่อุปกรณ์ที่เป็นแหล่งกำเนิด เพื่อป้องกันอันตรายที่เกิดจากความร้อนต่อผู้ปฏิบัติงาน	-	- ภาพที่ 2.21 ฉนวนกันความร้อนเครื่องจักรบริเวณโครงการ WHG

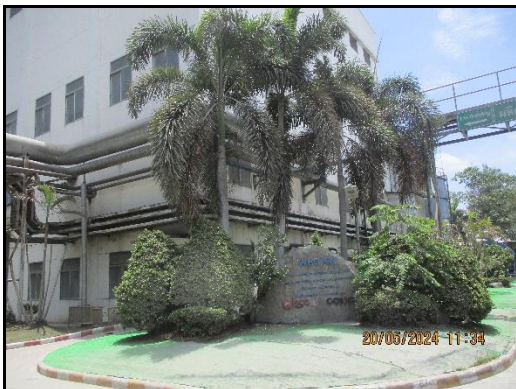
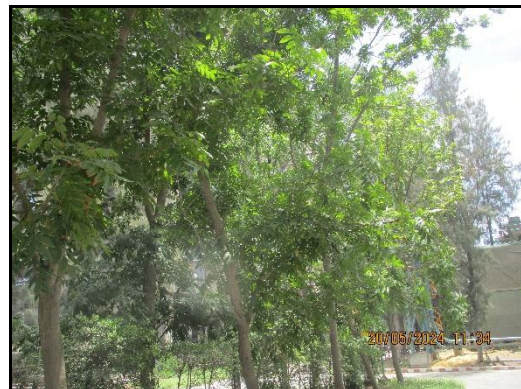
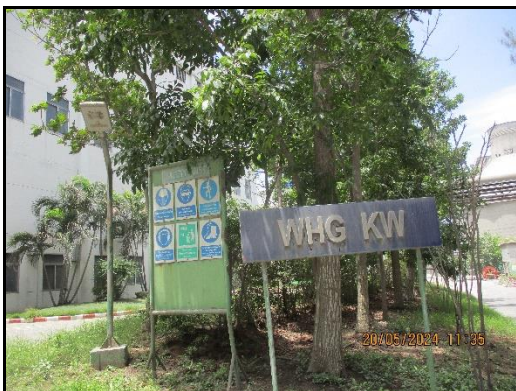
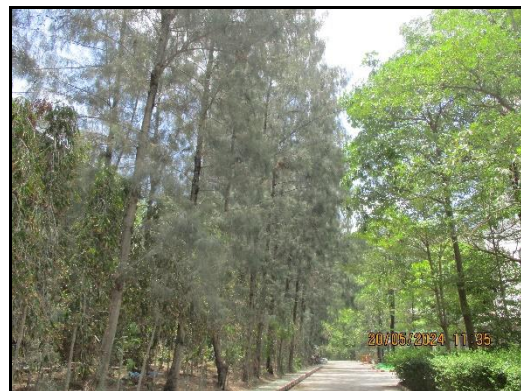
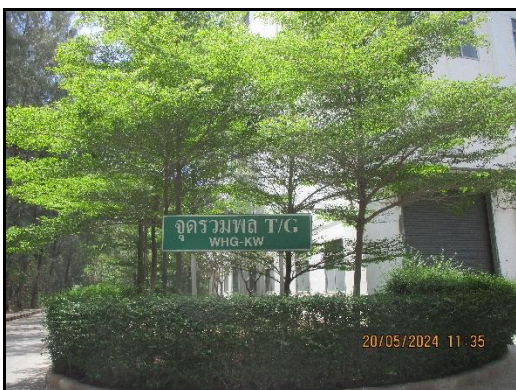
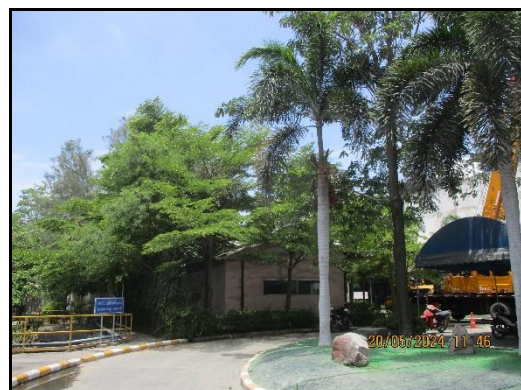
ภาพที่ 2.22 การปลูกต้นไม้และพื้นที่สีเขียวภายในโรงงาน

8. สุขภาพ 8.1 จัดให้มีการปลูกไม้ยืนต้น ไม้ประดับต่างๆ เพื่อความสวยงามกลมกลืนกัน โดยมีพื้นที่สีเขียวทั้งหมดประมาณ 0.65 ไร่ หรือ 1,040 ตารางเมตร หรือคิดเป็น 7.0% ของพื้นที่โครงการ (14,770 ตารางเมตร หรือ 9.23 ไร่) โดยต้นไม้ที่ปลูกได้แก่ โอ๊กอินเดีย ประดู่บ้าน ตีนเป็ด ตะแบก ทองหลวง ลำไย ตะคร้ำ มะขามป้อม มะกอก กระถินณรงค์ เป็นต้น	- โครงการได้มีพื้นที่สีเขียวทั้งหมดประมาณ 0.65 ไร่ หรือคิดเป็นประมาณ 7.0% ของพื้นที่โรงงานปูนซีเมนต์เขาวง โดยโครงการมีการว่าจ้างผู้รับเหมาในการความสะอาด ตัดแต่งกิ่ง ดูแลสวนหย่อม พื้นที่สีเขียว และต้นไม้ต่างๆ โดยต้นไม้ที่ปลูกได้แก่ โอ๊กอินเดีย ประดู่บ้าน ตีนเป็ด ตะแบก ทองหลวง ลำไย ตะคร้ำ มะขามป้อม มะกอก กระถินณรงค์ เป็นต้น ให้อยู่ในสภาพสวยงามและเจริญเติบโต ซึ่งทางโครงการได้ทำการปลูกต้นไม้เพิ่มเติมเป็นประจำทุกๆ ปี เพื่อซ่อมแซมในส่วนที่เสียหายหรือตาย	-	- ภาพที่ 2.22 การปลูกต้นไม้และพื้นที่สีเขียวภายในโรงงาน
