ผลการติดตามตรวจสอบคุณภาพสิ่งแวดล้อม

บทที่ 3

บริษัท ซี.อี.เอ็ม เทคโนโลยี (ไทยแลนด์) จำกัด ได้ทำการสรุปผลการติดตามตรวจสอบคุณภาพสิ่งแวดล้อมโครงการ เดอะ ไลน์ สุขุมวิท 71 (ระยะดำเนินการ) ประจำปีเดือนกรกฎาคม-ธันวาคม 2567 ตามที่ได้เสนอในรายงานการวิเคราะห์ผลกระทบสิ่งแวดล้อม ตามมาตรการป้องกันและแก้ไขผลกระทบสิ่งแวดล้อม และมาตรการติดตามตรวจสอบผลกระทบสิ่งแวดล้อมที่คณะกรรมการผู้ชำนาญการพิจารณารายงานการวิเคราะห์ผลกระทบสิ่งแวดล้อมด้านโครงการโครงสร้างพื้นฐานและอื่น ๆ เป็นผู้พิจารณาให้ความเห็นชอบซึ่งครอบคลุมปัจจัยทางสิ่งแวดล้อม ที่สำคัญคือ

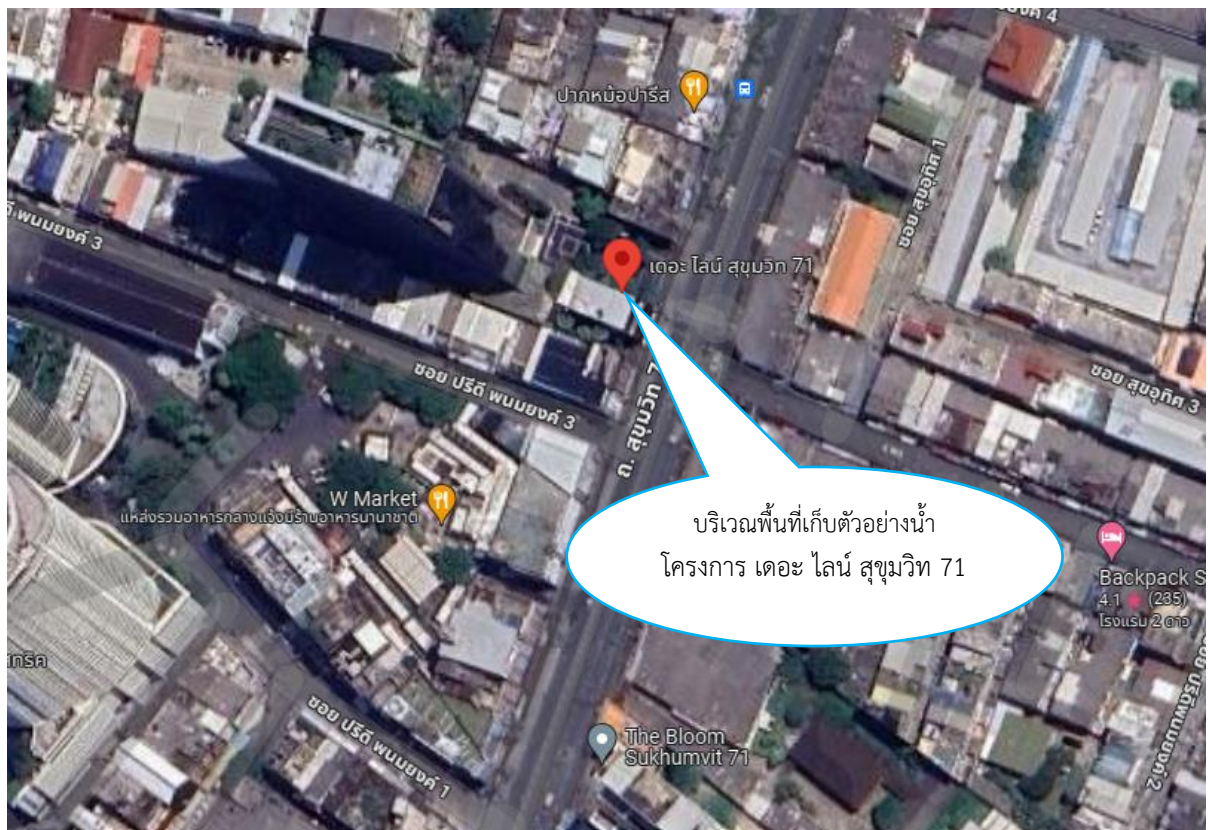
รูปที่ 3.1 แผนที่แสดงจุดเก็บตัวอย่างน้ำทั้ง

ตามมาตรการป้องกันและแก้ไขผลกระทบสิ่งแวดล้อมของโครงการ เดอะ ไลน์ สุขุมวิท 71 (ระยะดำเนินการ) ของนิติบุคคลอาคารชุด เดอะ ไลน์ สุขุมวิท 71 ประจำปีเดือนกรกฎาคม-ธันวาคม 2567 มีการกำหนดให้มีการตรวจวิเคราะห์คุณภาพน้ำบริเวณโครงการ เดอะ ไลน์ สุขุมวิท 71 โดยดำเนินการตรวจวัดคุณภาพน้ำ จำนวน 3 จุด คือ จุดที่ 1 คุณภาพน้ำทั้งก่อนการบำบัด : บ่อปรับสภาพน้ำ จุดที่ 2 คุณภาพน้ำทั้งหลังการบำบัด : บ่อพักน้ำเวียนกลับ และจุดที่ 3 คุณภาพน้ำก่อนปล่อยออกสู่ภายนอกโครงการ : บ่อพักน้ำสุดท้ายพร้อมตะแกรงดักขยะ มีรายการตรวจวัด ได้แก่ pH, Biochemical oxygen demand (BOD), Total suspended solids (TSS), Oil and grease, Total keddah nitrogen (TKN), Sulfide และ Total coliform bacteria (TCB) ตรวจวัดเดือนละ 1 ครั้ง ตลอดระยะเวลาเปิดดำเนินการ โดยมีแผนที่แสดงจุดเก็บตัวอย่างน้ำแสดงดังรูปที่ 3.1 และรูปภาพแสดงการเก็บตัวอย่างน้ำแสดงดังรูปที่ 3.2

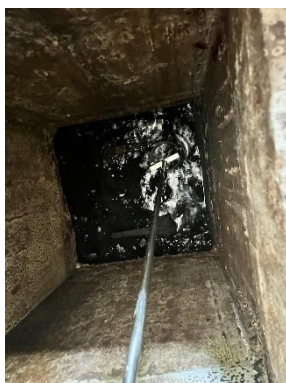
จุดที่ 1 คุณภาพน้ำทั้งก่อนการบำบัด : บ่อปรับสภาพน้ำ

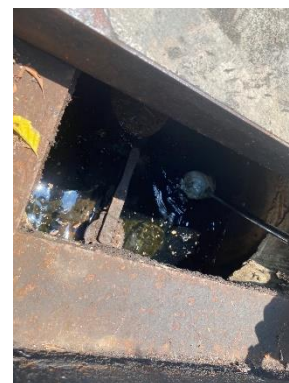
จุดที่ 2 คุณภาพน้ำทั้งหลังการบำบัด : บ่อพักน้ำเวียนกลับ

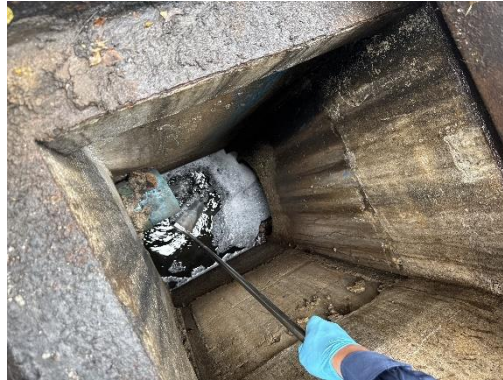
รูปที่ 3.2 จุดเก็บตัวอย่างคุณภาพน้ำทิ้ง

จุดที่ 3 ภาพก่อนปล่อยออกสู่ภายนอกโครงการ : บ่อพักน้ำสุดท้ายพร้อมตะแกรงดักขยะ

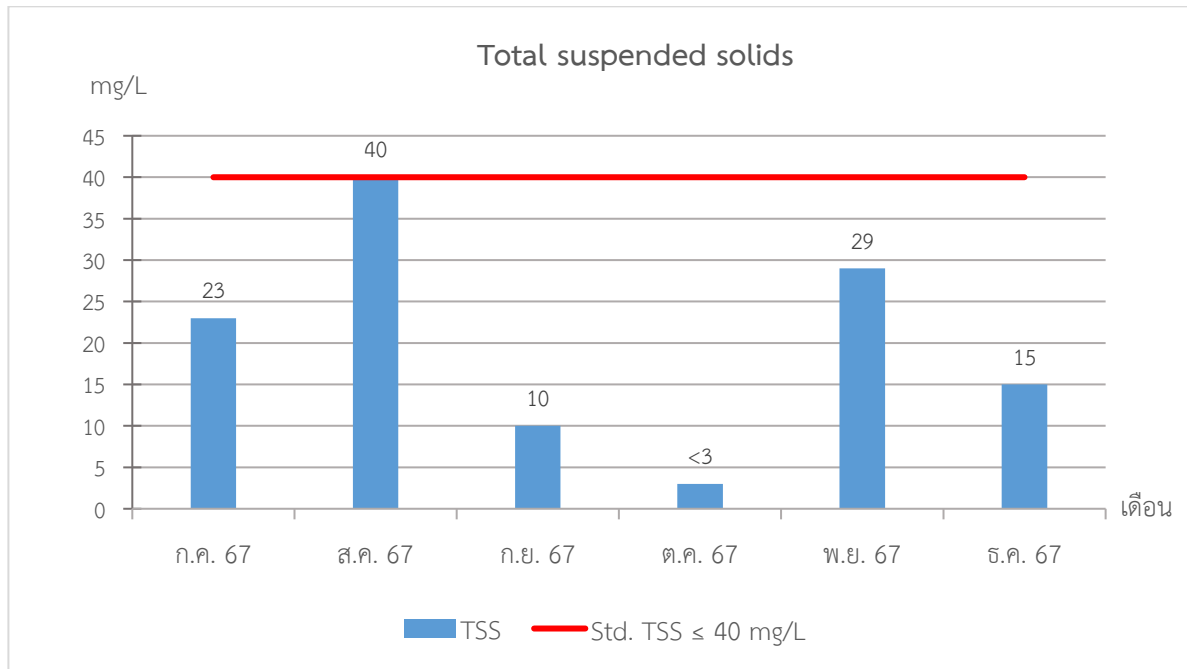
รูปที่ 3.11 กราฟแสดงผลการตรวจวิเคราะห์ TSS โครงการ เดอะ ไลน์ สุขุมวิท 71 (ระยะดำเนินการ)
จุดที่ 3 คุณภาพน้ำก่อนปล่อยออกสู่ภายนอกโครงการ : บ่อพักน้ำสุดท้ายพร้อมตะแกรงดักขยะ

จุดที่ 2 คุณภาพน้ำทิ้งหลังการบำบัด : บ่อกักน้ำเวียนกลับ และจุดที่ 3 คุณภาพน้ำก่อนปล่อยออกสู่ภายนอกโครงการ : บ่อพักน้ำสุดท้ายพร้อมตะแกรงดักขยะ พบว่าทุกรายการตรวจวัดมีค่าอยู่ในเกณฑ์มาตรฐานตามประกาศกระทรวงทรัพยากรธรรมชาติและสิ่งแวดล้อม พ.ศ. 2567 เรื่อง กำหนดมาตรฐานควบคุมการระบายน้ำทิ้งจากอาคารบางประเภท และบางขนาด (อาคารประเภท ข) สำหรับ TCB ยังไม่มีมาตรฐานกำหนดไว้เพื่อควบคุม
