บริษัท ซีเอ็นพีซีเอชเค (ไทยแลนด์) จำกัด

รายงานผลการปฏิบัติตามมาตรการป้องกันและแก้ไขผลกระทบสิ่งแวดล้อม และมาตรการติดตามตรวจสอบผลกระทบสิ่งแวดล้อม  
โครงการผลิตปิโตรเลียมแหล่งผลิตบึงหญ้าตะวันตก - หนองสระ (BYW - NS) (ส่วนขยาย)  
แปลงสำรวจบนบกหมายเลข L21/43 จังหวัดสุโขทัย และกำแพงเพชร  
ฉบับเดือนมกราคม - ธันวาคม พ.ศ.2567

การปฏิบัติตามมาตรการป้องกันและแก้ไขผลกระทบสิ่งแวดล้อม  
สังคม และสุขภาพ

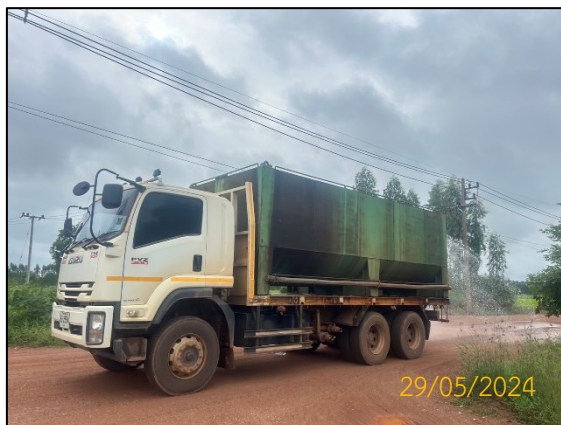
ภาพที่ 2.2-1 รถฉีดพรมน้ำ

2. ฉีดพรมน้ำบริเวณเส้นทางขนส่งที่เป็นถนนลูกรังในสภาพอากาศแห้ง อย่างน้อยวันละ 2 ครั้ง หรือตามความเหมาะสม	พื้นที่ฐานหลุมผลิต/ ฐานผลิต และถนน ลูกรังที่ใช้เป็น เส้นทางขนส่งของ โครงการ	บริษัทฯ ได้จัดให้มีรถบรรทุกน้ำวิ่งฉีดพรมน้ำในบริเวณพื้นที่ฐานหลุมผลิตและถนนลูกรังที่เป็นทางเข้า - ออกของรถบรรทุกขนส่งตามความเหมาะสมของสภาพอากาศในแต่ละวัน เพื่อลดการฟุ้งกระจายของฝุ่นละออง	ภาพที่ 2.2-1	-

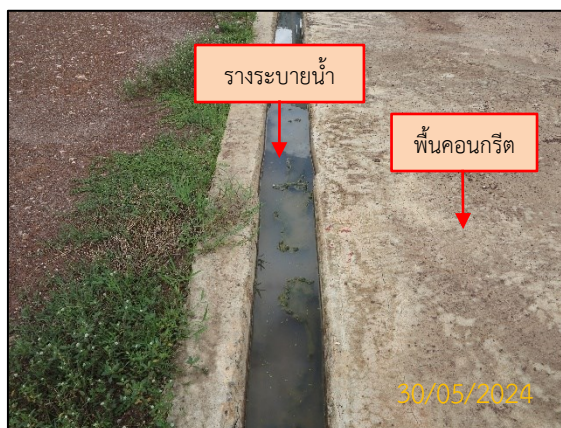
ภาพที่ 2.2-2 พื้นคอนกรีตและรางระบายน้ำ

1.2 ทรัพยากรดิน และน้ำใต้ดิน	1. จัดให้มีระบบรองรับน้ำเสียและถังรองรับมูลฝอยในพื้นที่ฐานผลิตให้เพียงพอ	พื้นที่โครงการ	บริษัทฯ ได้จัดให้มีรางระบายน้ำบริเวณพื้นที่ดาดคอนกรีตเพื่อรวบรวมน้ำฝน (บางส่วน) หรือน้ำที่อาจมีการปนเปื้อนลงสู่บ่อเก็บน้ำ (Cement Pit) ไม่ให้ไหลออกนอกพื้นที่ฐานหลุมผลิต รวมถึงจัดให้มีภาชนะสำหรับรองรับของเสียแยกแต่ละประเภทประจำพื้นที่ฐานหลุมผลิต เพื่อรวบรวมไปกำจัดตามแผนการจัดการของเสียของบริษัทฯ ต่อไป	ภาพที่ 2.2-2 ถึง ภาพที่ 2.2-4	-

3. จัดแบ่งบริเวณพื้นที่ที่มีโอกาสเกิดการปนเปื้อนและไม่ปนเปื้อนออกจากกัน โดยในบริเวณที่มีโอกาสปนเปื้อนจะไปด้วยพื้นคอนกรีตและมีรางระบายน้ำล้อมรอบ เพื่อรวบรวมน้ำไปสู่บ่อเก็บน้ำปนเปื้อน หรือวางบนวัสดุกันซึม		บริษัทฯ ได้มีการจัดแบ่งบริเวณพื้นที่ที่มีโอกาสเกิดการปนเปื้อนและไม่ปนเปื้อนออกจากกัน โดยพื้นที่หัวหลุมปิโตรเลียม แท่นผลิต รวมถึงอุปกรณ์การผลิตจะถูกติดตั้งบนพื้นคอนกรีตและมีรางระบายน้ำล้อมรอบ ซึ่งรางระบายน้ำจะรวบรวมน้ำที่อาจปนเปื้อนลงสู่บ่อเก็บน้ำ (Cement Pit) โดยไม่มีการระบายออกสู่พื้นที่ข้างเคียง	ภาพที่ 2.2-2 ภาพที่ 2.2-3 ภาคผนวก ข.3 และ ภาคผนวก ข.4	-

1.3 อุทกวิทยา/ คุณภาพน้ำผิวดิน/ นิเวศวิทยาทางน้ำ (ต่อ)	6. ไม่ระบายน้ำฝนนอกพื้นที่ฐานหลุมผลิต/ฐานผลิต (Zero Discharge)	พื้นที่โครงการ	บริษัทฯ มีระบบระบายน้ำภายในพื้นที่ฐานหลุมผลิตของโครงการ โดยแบ่งเป็น 2 ส่วน คือ 1) ระบบระบายน้ำบริเวณริมรั้วเพื่อควบคุม น้ำไหลบ่าหน้าดินจากดินลูกรังบดอัดของฐานหลุมผลิต และ 2) รางระบายน้ำล้อมรอบพื้นที่คอนกรีตสำหรับรวบรวมน้ำฝน (บางส่วน) และน้ำที่อาจมีการปนเปื้อนลงสู่บ่อเก็บน้ำ (Cement Pit) เพื่อป้องกันไม่ให้เกิดการปนเปื้อนหากเกิดการหกหรือไหลของน้ำมัน	ภาพที่ 2.2-2 ภาพที่ 2.2-3 และ ภาพที่ 2.2-9	-

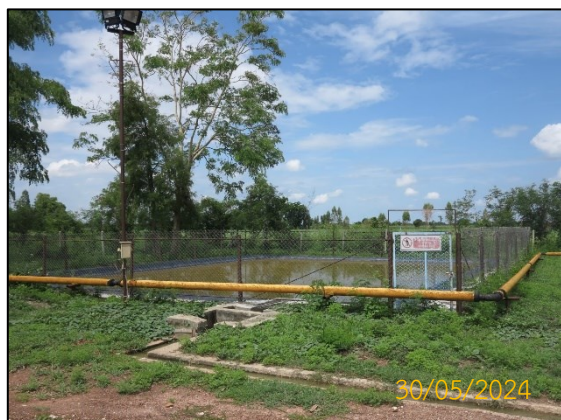
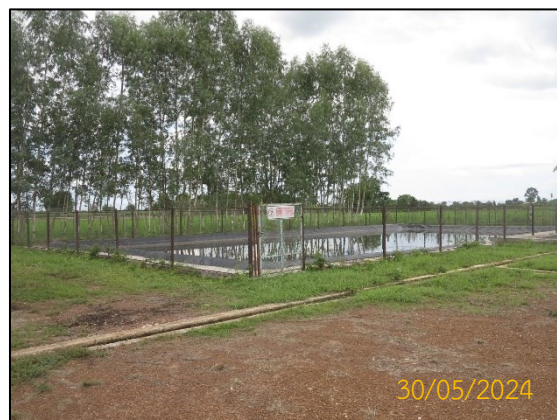
ภาพที่ 2.2-3 บ่อเก็บน้ำ (Cement Pit)

6. น้ำฝนที่ปนเปื้อนน้ำมันบริเวณฐานคอนกรีตรองรับ แท่นผลิต จะส่งไปกำจัดนอกพื้นที่โครงการโดยบริษัท ผู้รับเหมาที่ได้รับอนุญาตจากกรมโรงงานอุตสาหกรรม (รง.101)		น้ำฝนที่อาจปนเปื้อนบริเวณพื้นคอนกรีตจะไหลลงสู่รางระบาย ที่ล้อมรอบพื้นคอนกรีตและถูกรวบรวมไว้ในบ่อเก็บน้ำ (Cement Pit) ในพื้นที่ฐานหลุมผลิต และเมื่อระดับน้ำในบ่อสูงกว่าร้อยละ 80 ของ ระดับกักเก็บ จะดำเนินการประสานให้รถสูบน้ำเข้ามาสูบน้ำไป อัดกลับที่หลุมอัดกลับน้ำ (Injection Well) ตามแผนการจัดการ ของเสียของบริษัทฯ	ภาพที่ 2.2-2 ภาพที่ 2.2-3 ภาพที่ 2.2-8 ภาคผนวก ข.3 และ ภาคผนวก ข.4	-

6. น้ำในบ่อเก็บน้ำ (Concrete Pit) ที่ใช้กักเก็บน้ำฝนที่อาจปนเปื้อนน้ำมัน/สารเคมีบริเวณฐานคอนกรีตให้ผู้รับเหมาที่ได้รับอนุญาตจากกรมโรงงานอุตสาหกรรม (รง.101) เข้ามาเก็บขนไปกำจัด		น้ำฝนที่อาจปนเปื้อนบริเวณพื้นคอนกรีตจะไหลลงสู่รางระบายที่ล้อมรอบพื้นคอนกรีตและถูกรวบรวมไว้ในบ่อเก็บน้ำ (Cement Pit) ในพื้นที่ฐานหลุมผลิต และเมื่อระดับน้ำในบ่อสูงกว่าร้อยละ 80 ของระดับกักเก็บ จะดำเนินการประสานให้รถสูบน้ำเข้ามาสูบน้ำไปอัดกลับที่หลุมอัดกลับน้ำ (Injection Well) ตามแผนการจัดการของเสียของบริษัทฯ	ภาพที่ 2.2-2 ภาพที่ 2.2-3 ภาพที่ 2.2-8 ภาคผนวก ข.3 และ ภาคผนวก ข.4	-

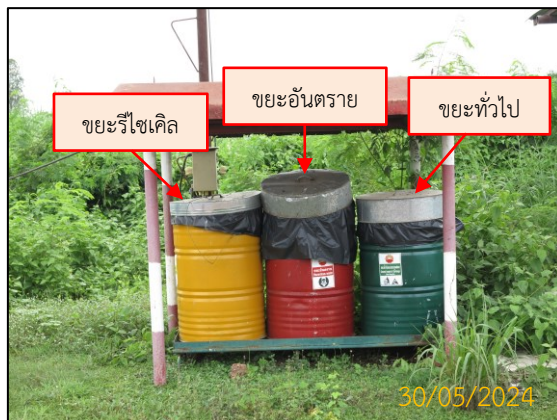
ภาพที่ 2.2-4 ภาพขณะรองรับของเสียประจำฐานหลุมผลิต

2.2 การจัดการของเสีย	1. มูลฝอยและกากของเสียที่เกิดขึ้นต้องได้รับการจัดการตามมาตรฐานการจัดการมูลฝอยของเจ้าของโครงการได้แก่  1.1 จัดให้มีการแยกประเภทมูลฝอย/กากของเสีย 1.2 จัดให้มีวิธีการกำจัดที่เหมาะสมกับประเภทของมูลฝอย/ของเสีย ได้แก่ <ul style="list-style-type: none"><li>- มูลฝอยทั่วไปที่ไม่อันตราย ส่งให้ห้องค้การบริหารส่วนตำบลหนองหลวงเป็นผู้เก็บขนไปกำจัด</li><li>- มูลฝอยที่มีมูลค่าหรือนำไปรีไซเคิลได้จะขายให้ผู้รับซื้อภายนอกหรือบริจาคให้แก่ผู้ที่ต้องการ</li><li>- มูลฝอยอันตราย นำส่งผู้รับเหมากำจัดมูลฝอย/ของเสียอันตรายที่ได้รับอนุญาตจากกรมโรงงานอุตสาหกรรม (รง.101)</li></ul>	พื้นที่โครงการ	บริษัทฯ จัดให้มีภาชนะรองรับของเสียไว้ประจำพื้นที่ฐานหลุมผลิตหนองสระ 2 (NS2) และฐานหลุมผลิตหนองสระ 3 (NS3) โดยแยกเป็นของเสียทั่วไป ขยะรีไซเคิล ของเสียอันตราย และของเสียที่เป็นน้ำมัน เพื่อรวบรวมนำไปกำจัด ดังนี้ <ul style="list-style-type: none"><li>- ของเสียทั่วไป (ขยะเปียกและขยะแห้ง) เช่น เศษอาหาร พลาสติก เศษไม้ เป็นต้น บริษัทฯ ได้ประสานงานให้องค์การบริหารส่วนตำบลหนองหลวงรับไปกำจัดที่เทศบาลตำบลลานกระบือด้วยวิธีการฝังกลบ</li><li>- ของเสียที่สามารถนำกลับมาใช้ใหม่ได้ (ขยะรีไซเคิล) เช่น เศษกระดาษ ขวดแก้ว ขวดพลาสติก เป็นต้น บริษัทฯ ได้รวบรวมขายให้กับผู้รับซื้อจากภายนอก</li><li>- ของเสียอันตรายประเภทเศษผ้าปนเปื้อนน้ำมัน และของเสียอันตรายอื่น ๆ เช่น หลอดไฟ แบตเตอรี่ เป็นต้น ได้รวบรวมให้บริษัท ไทยออยล์ ทูล แมชีนเนอรี เซอร์วิสเชส จำกัด (TOMS) เป็นผู้รับผิดชอบขนส่งไปกำจัดยังบริษัท ปูนซีเมนต์นครหลวง จำกัด (มหาชน) ซึ่งได้รับอนุญาตจากกรมโรงงานอุตสาหกรรมรับไปกำจัดต่อไป</li></ul>	ภาพที่ 2.2-4 ภาคผนวก ข.4 ภาคผนวก ค.2 และภาคผนวก ค.3

2. ประสานงานกับผู้รับเหมาเก็บขนมูลฝอย ให้เข้า เก็บขนให้ตรงเวลาเพื่อป้องกันการตกค้าง การขนส่ง ขยะมูลฝอยต้องใช้ความระมัดระวังไม่ให้เกิดการ ตกหล่น	พื้นที่โครงการ	บริษัทฯ ได้จัดเตรียมภาชนะรองรับขยะมูลฝอยภายในพื้นที่ ฐานหลุมผลิตหนองสระ 2 (NS2) และฐานหลุมผลิตหนองสระ 3 (NS3) อย่างเพียงพอ ซึ่งจะมีการรวบรวมขยะมูลฝอยไปเก็บยังพื้นที่ เก็บพักมูลฝอยของบริษัทฯ โดยการขนย้ายจะรวบรวมใส่ถุงดำและ มัดปากถุงอย่างมิดชิด เพื่อป้องกันการตกหล่นระหว่างทาง จากนั้นได้ ประสานให้หน่วยงานที่เกี่ยวข้องเข้ามารับไปกำจัดต่อไป	ภาพที่ 2.2-4 ภาพที่ 2.2-16 และ ภาคผนวก ข.4	-

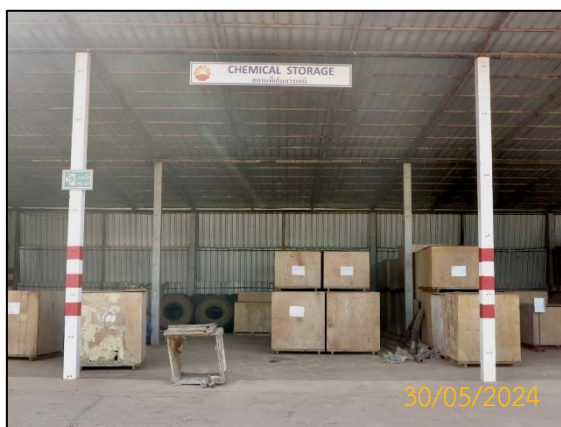
ภาพที่ 2.2-5 สถานที่เก็บสารเคมีไว้ที่สำนักงานแหล่งน้ำมันบึงหญ้า

1.2 ทรัพยากรดิน และน้ำใต้ดิน (ต่อ-1)	2. จัดให้มีพื้นที่จัดเก็บวัสดุ สารเคมี และน้ำมันอย่างเหมาะสม	พื้นที่โครงการ	ปัจจุบันโครงการดำเนินงานอยู่ในระยะผลิตปิโตรเลียม ดังนั้นจึงไม่มีการเก็บสารเคมีในพื้นที่ฐานหลุมผลิตหนองสระ 2 (NS2) และฐานหลุมผลิตหนองสระ 3 (NS3) แต่อย่างไรก็ตาม บริษัทฯ ได้จัดให้มีสถานที่เก็บสารเคมีไว้ที่สำนักงานแหล่งน้ำมันบึงหว้า โดยได้ปฏิบัติตามขั้นตอนการจัดเก็บและขนย้ายสารเคมีตามคู่มือความปลอดภัย อาชีวอนามัย และสิ่งแวดล้อมอย่างเคร่งครัด	ภาพที่ 2.2-5 และ ภาคผนวก ข.3	-

3. การใช้งานสารเคมีต่าง ๆ ในการผลิตปิโตรเลียมต้อง ปฏิบัติตามขั้นตอนความปลอดภัยในด้านสารเคมีอย่าง เคร่งครัด และต้องมีเอกสารข้อมูลความปลอดภัย (MSDS หรือ SDS) ของสารเคมีที่เป็นส่วนประกอบ ของสารเคมีด้วยเสมอ		บริษัทฯ ได้จัดให้มีสถานที่เก็บสารเคมีไว้ที่สำนักงานแหล่งน้ำมัน บึงหว้า ตามคู่มือความปลอดภัย อาชีวอนามัย และสิ่งแวดล้อมของ บริษัทฯ และได้จัดทำข้อมูลความปลอดภัยสารเคมี (Safety Data Sheet: SDS) เพื่อให้การดำเนินการเกี่ยวกับสารเคมีนั้นเป็นไป อย่างถูกต้องและปลอดภัย	ภาพที่ 2.2-5 ภาคผนวก ข.3 และ ภาคผนวก ข.5	-

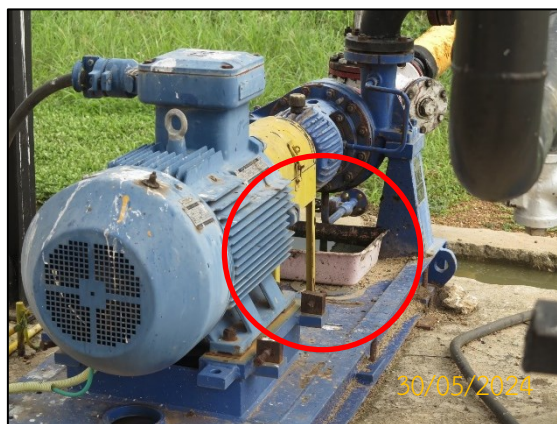
ภาพที่ 2.2-6 ถาดรองน้ำมัน

4. ใช้ถาดรองรับน้ำมันเมื่อซ่อมบำรุงยานพาหนะ หรือซ่อมบำรุงบนพื้นคอนกรีต		บริษัทฯ จัดให้มีถาดรองรับน้ำมันไว้ในพื้นที่ฐานหลุมผลิตเพื่อรองรับน้ำมันที่อาจเกิดจากเครื่องจักรหรืออุปกรณ์ที่ใช้ในกิจกรรม ทั้งนี้หากมีการซ่อมบำรุงเครื่องจักร จะดำเนินการบนพื้นคอนกรีตเพื่อป้องกันการปนเปื้อน นอกจากนี้ได้จัดเตรียมเครื่องมือหรืออุปกรณ์จัดครบน้ำมัน เพื่อเตรียมพร้อมหากเกิดการหกรั่วไหลของน้ำมันขณะซ่อมบำรุง ทั้งนี้หากเครื่องยนต์และยานพาหนะที่ใช้ในกิจกรรมการผลิตปิโตรเลียมชำรุดเสียหาย บริษัทฯ จะดำเนินการส่งศูนย์เพื่อซ่อมบำรุงต่อไป	ภาพที่ 2.2-6 และ ภาพที่ 2.2-7	-

5. ใช้ถาดรองน้ำมันเมื่อซ่อมบำรุงยานพาหนะ หรือซ่อม บำรุงพื้นคอนกรีต		บริษัทฯ จัดให้มีถาดรองน้ำมันไว้ในพื้นที่ฐานหลุมผลิตเพื่อรองรับ น้ำมันที่อาจเกิดจากเครื่องจักรหรืออุปกรณ์ที่ใช้ในกิจกรรม ทั้งนี้ หากมีการซ่อมบำรุงเครื่องจักร จะดำเนินการบนพื้นคอนกรีต เพื่อป้องกันการปนเปื้อน นอกจากนี้ได้จัดเตรียมเครื่องมือหรืออุปกรณ์ ขจัดคราบน้ำมัน เพื่อเตรียมพร้อมหากเกิดการหกรั่วไหลของน้ำมัน ขณะซ่อมบำรุง ทั้งนี้หากเครื่องยนต์และยานพาหนะที่ใช้ในกิจกรรม การผลิตปิโตรเลียมชำรุดเสียหาย บริษัทฯ จะดำเนินการส่งศูนย์เพื่อ ซ่อมบำรุงต่อไป	ภาพที่ 2.2-2 ภาพที่ 2.2-6 และ ภาพที่ 2.2-7	-

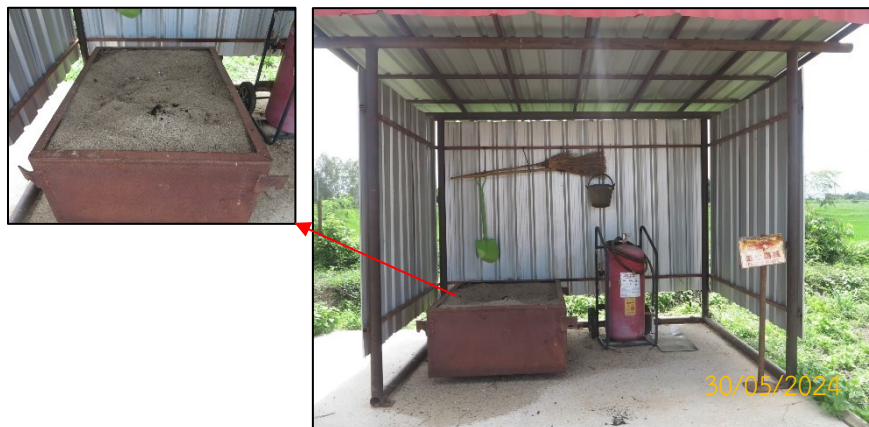
ภาพที่ 2.2-7 อุปกรณ์ดูดซับและทำความสะอาดคราบน้ำมัน

4. ใช้ถาดรองน้ำมันเพื่อการซ่อมบำรุงยานพาหนะ หรือ ซ่อมบำรุงบนพื้นคอนกรีต		บริษัทฯ จัดให้มีถาดรองน้ำมันไว้ในพื้นที่ฐานหลุมผลิตเพื่อรองรับ น้ำมันที่อาจเกิดจากเครื่องจักรหรืออุปกรณ์ที่ใช้ในกิจกรรม ทั้งนี้ หากมีการซ่อมบำรุงเครื่องจักร จะดำเนินการบนพื้นคอนกรีตเพื่อ ป้องกันการปนเปื้อน นอกจากนี้ได้จัดเตรียมเครื่องมือหรืออุปกรณ์ ขจัดคราบน้ำมัน เพื่อเตรียมพร้อมหากเกิดการหกรั่วไหลของน้ำมัน ขณะซ่อมบำรุง ทั้งนี้หากเครื่องยนต์และยานพาหนะที่ใช้ในกิจกรรม การผลิตปิโตรเลียมชำรุดเสียหาย บริษัทฯ จะดำเนินการส่งศูนย์เพื่อ ซ่อมบำรุงต่อไป	ภาพที่ 2.2-6 และ ภาพที่ 2.2-7	-

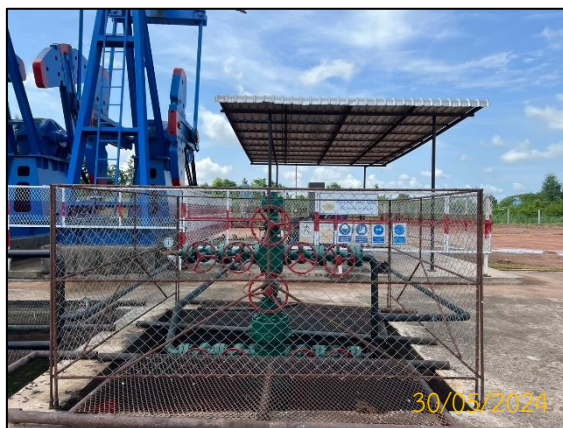
ภาพที่ 2.2-8 หลุมอัดกลับน้ำ (Injection Well)

8. น้ำจากกระบวนการผลิต (Produced Water) ที่เกิดขึ้นจนถึงปี พ.ศ.2560 กำจัดด้วยวิธีอัดกลับที่หลุมอัดน้ำและวิธีระเหยด้วยอุปกรณ์ทำระเหย ส่วนน้ำจากกระบวนการผลิตที่เกิดขึ้นตั้งแต่ปี พ.ศ.2560 เป็นต้นไป ต้องกำจัดด้วยวิธีการอัดกลับที่หลุมอัดน้ำ (Injection Well) ทั้งหมด		น้ำที่เกิดจากกระบวนการผลิต (Produced Water) จะถูกรวบรวมไว้ในบ่อเก็บน้ำ (Cement Pit) เพื่อรอการขนถ่ายใส่รถบรรทุกน้ำเพื่อนำไปอัดกลับที่หลุมอัดกลับน้ำ (Injection Well) ของบริษัทฯ ทั้งหมด	ภาพที่ 2.2-3 ภาพที่ 2.2-8 และ ภาคผนวก ข.4	-

9. กรณีที่หลุมอัดน้ำ (Injection Well) เต็ม จะส่งน้ำเสียให้ผู้รับเหมาที่ได้รับอนุญาตจากกรมโรงงานอุตสาหกรรม (รง.101) เข้ามารับไปกำจัด		ในปัจจุบันหลุมอัดกลับน้ำของโครงการยังสามารถรองรับปริมาณน้ำจากกระบวนการผลิตได้อย่างเพียงพอ ทั้งนี้หากกรณีหลุมอัดกลับน้ำไม่สามารถรองรับการอัดกลับน้ำจากกระบวนการผลิตได้หรือที่หลุมอัดกลับน้ำมีปริมาณการอัดกลับน้ำเท่ากับร้อยละ 80 ของความจุของหลุมอัดกลับ บริษัทฯ จะประสานให้บริษัทรับกำจัดของเสียที่จดทะเบียนกับกรมโรงงานอุตสาหกรรมมารับไปกำจัด	ภาพที่ 2.2-8 และ ภาคผนวก ข.4	-

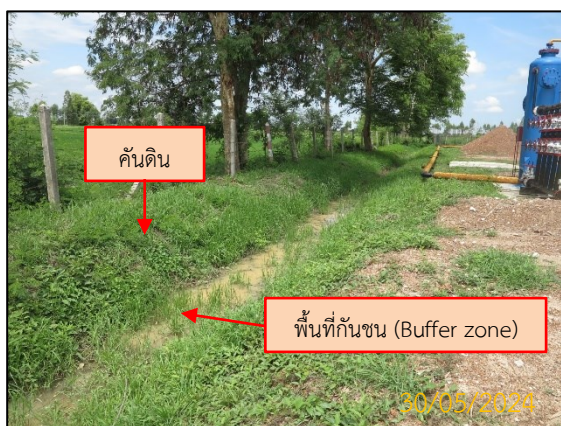
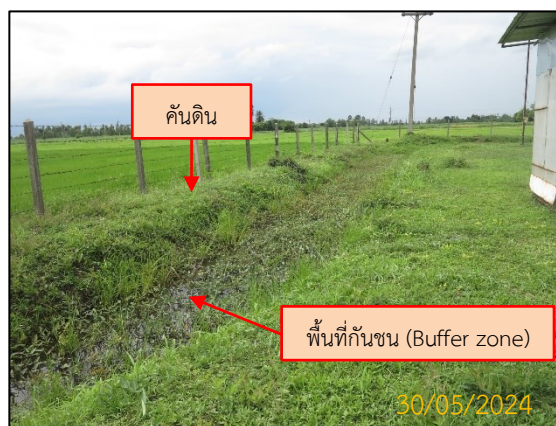
ภาพที่ 2.2-9 พื้นที่กันชนรอบพื้นที่ฐานหลุมผลิต

7. น้ำไหลบ่าหน้าดินบนพื้นที่ดินลูกรังบดอัดแน่น จะระบายลงสู่คูระบายน้ำรอบพื้นที่ฐานหลุมผลิต/ ฐานผลิต โดยไม่ระบายออกสู่พื้นที่โดยรอบ		บริษัทฯ จัดให้มีพื้นที่กันชนรอบพื้นที่ฐานหลุมผลิต เพื่อรวบรวม น้ำฝนที่ไหลบ่าบนพื้นดินลูกรังภายในฐานโดยไม่มีการระบายออกสู่ พื้นที่ภายนอก	ภาพที่ 2.2-9	-

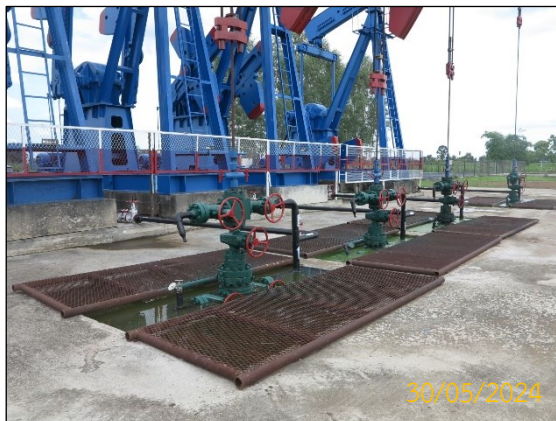
ภาพที่ 2.2-10 อุปกรณ์ชุดวาล์วปากหลุม (Well Head Unit)

4. วางอุปกรณ์การผลิตปิโตรเลียมที่อาจเสี่ยงต่อ การปนเปื้อนลงบนพื้นที่ที่ลาดด้วยคอนกรีต		บริษัทฯ ได้มีการติดตั้งอุปกรณ์การผลิตปิโตรเลียม เช่น อุปกรณ์ ชุดหัวลักหลุม (Well Head Unit) รวมถึงอุปกรณ์ที่มีความเสี่ยง จะปนเปื้อนบนพื้นที่ลาดด้วยคอนกรีตที่มีรางระบายน้ำล้อมรอบ เพื่อป้องกันการปนเปื้อนออกสู่สิ่งแวดล้อม	ภาพที่ 2.2-2 และ ภาพที่ 2.2-10	-

2.2 การจัดการของเสีย (ต่อ-2)	5. วางอุปกรณ์ที่มีโอกาสเสี่ยงต่อการปนเปื้อนบนพื้นที่ที่คาดด้วยคอนกรีต	พื้นที่โครงการ	บริษัทฯ ได้มีการติดตั้งอุปกรณ์การผลิตปิโตรเลียม เช่น อุปกรณ์ชุดหัวลำปากหลุม (Well Head Unit) รวมถึงอุปกรณ์ที่มีความเสี่ยงจะปนเปื้อนบนพื้นที่ที่คาดด้วยคอนกรีตที่มีรางระบายน้ำล้อมรอบเพื่อป้องกันการปนเปื้อนออกสู่สิ่งแวดล้อม	ภาพที่ 2.2-2 และ ภาพที่ 2.2-10	-

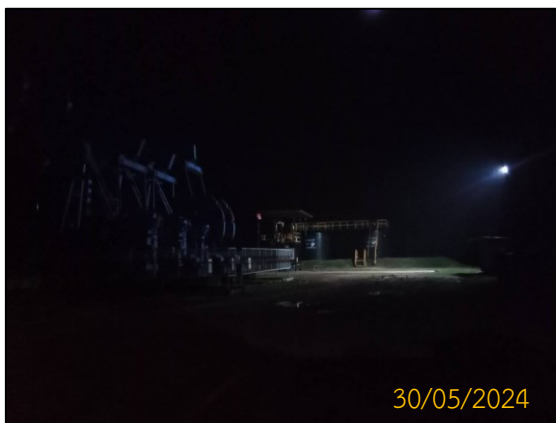
ภาพที่ 2.2-11 การเปิดไฟสปอตไลท์ในเวลากลางคืน

2. การเปิดสปอตไลต์ในเวลากลางคืนให้ดำเนินการตาม ความจำเป็นในด้านการปฏิบัติงานและด้านความ ปลอดภัย	ฐานผลิต NS2, NS3, NS6 และ BYW3	บริษัทฯ ได้จัดให้มีการเปิดไฟสปอตไลต์ภายในพื้นที่ฐานในเวลา กลางคืนตามความจำเป็นเฉพาะช่วงที่มีเจ้าหน้าที่เข้ามาตรวจสอบ กิจกรรมการผลิตปิโตรเลียมภายในฐานหลุมผลิตเท่านั้น	ภาพที่ 2.2-11	-

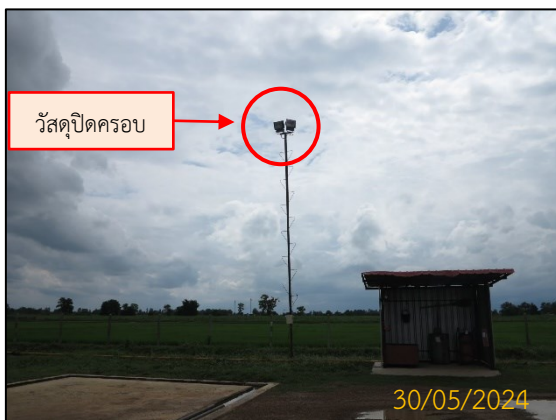
ภาพที่ 2.2-12 ลักษณะการติดตั้งเสาไฟสปอตไลท์

3. ให้ลดระดับกัม - เสงยของหลอดไฟ ให้มุมตกกระทบ ของแสงให้จำกัดอยู่ในเฉพาะพื้นที่ที่ต้องการ		บริษัทฯ ได้ปรับลดระดับองศาของหลอดไฟ เพื่อให้มุมตกกระทบของ แสงจำกัดอยู่ในเฉพาะพื้นที่ที่ต้องการ	ภาพที่ 2.2-12	-

4. ความสูงของเสาไฟสปอตไลต์ต้องให้ต่ำที่สุดเท่าที่จะ เป็นไปได้ เพื่อจำกัดแสงไฟส่องสว่างอยู่ในขอบเขตที่จำกัด		บริษัทฯ ได้กำหนดความสูงของเสาไฟสปอตไลต์ให้ต่ำที่สุดเท่าที่จะ เป็นไปได้ เพื่อจำกัดแสงไฟส่องสว่างอยู่ในขอบเขตที่จำกัด	ภาพที่ 2.2-12	-

5. ต้องหาวัสดุปิดครอบไฟสปอตไลต์ เพื่อบังคับทิศทาง ของแสงให้อยู่ในพื้นที่ที่ต้องการ และลดการกระจาย ของแสง		บริษัทฯ ได้จัดให้มีวัสดุปิดครอบไฟสปอตไลต์ เพื่อบังคับทิศทางของ แสงให้อยู่ในพื้นที่ที่ต้องการ รวมถึงเพื่อเป็นการลดการกระจายของ แสง	ภาพที่ 2.2-12	-

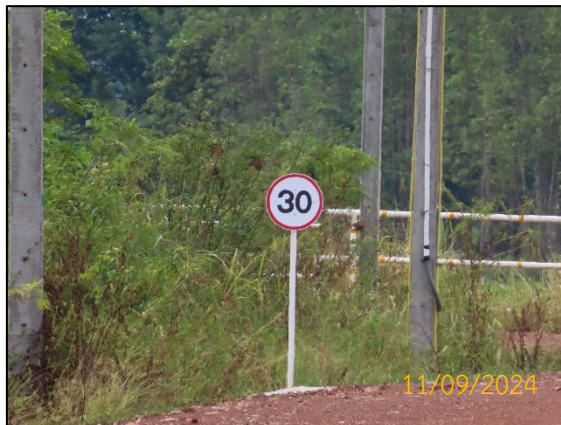
ภาพที่ 2.2-13 ป้ายจำกัดความเร็ว

2.1 การคมนาคม	1. กำชับให้ผู้รับเหมาปฏิบัติตามกฎจราจรและข้อบังคับในการใช้เส้นทางของเจ้าของโครงการอย่างเคร่งครัด โดยเฉพาะการจำกัดความเร็วรถขนส่งวัสดุก่อสร้างไม่เกิน 30 กิโลเมตรต่อชั่วโมง บนถนนลูกรังทางเข้าโครงการ เพื่อลดอุบัติเหตุจากการจราจร	ถนนลูกรังที่ใช้เป็นเส้นทางขนส่งของโครงการ	บริษัทฯ ได้จำกัดความเร็วของรถขนส่งปิโตรเลียมและน้ำมันดิบที่ใช้ในโครงการต้องขับขี่ด้วยความเร็วไม่เกิน 30 กิโลเมตรต่อชั่วโมง ในช่วงที่วิ่งผ่านชุมชนหรือถนนลูกรัง และไม่เกิน 60 กิโลเมตรต่อชั่วโมง เมื่อวิ่งบนถนนทางหลวง รวมถึงได้มีการติดตั้งป้ายจำกัดความเร็วบริเวณเส้นทางขนส่ง/สัญจร เพื่อให้ผู้ใช้เส้นทางสังเกตเห็นและเพิ่มความระมัดระวังในการขับขี่	ภาพที่ 2.2-13 และ ภาคผนวก ค.4	-

7. การขนส่งน้ำมันดิบรถบรรทุกน้ำมันแบบ Semi-Trailer ต้องควบคุมให้ปฏิบัติตามมาตรการ ดังนี้ - ควบคุมความเร็วรถไม่เกิน 55 กิโลเมตร/ชั่วโมง เมื่อวิ่งบนถนนทางหลวงสายหลัก และ 30 กิโลเมตร/ชั่วโมง เมื่อวิ่งผ่านถนนลูกรัง - เปิดไฟหน้ารถตลอดเวลาขนส่ง - การขนส่งน้ำมันดิบหากมีรถบรรทุกตั้งแต่ 2 คัน ให้รักษาระยะห่างระหว่างกันประมาณ 200 เมตร - หลีกเลี่ยงการขนส่งในช่วงเวลาที่เป็นชั่วโมงเร่งด่วน (07.00 – 08.00 น. และ 17.00 – 18.00 น.) หากมีความจำเป็นที่ต้องขนส่งเกินเวลาต้องมีการแจ้งให้ชุมชนทราบก่อน	เส้นทางการขนส่ง	บริษัทฯ ได้จำกัดความเร็วของรถขนส่งปิโตรเลียมและน้ำมันดิบของโครงการให้ปฏิบัติตามมาตรการด้านคมนาคมอย่างเคร่งครัด โดยต้องขับด้วยความเร็วไม่เกิน 30 กิโลเมตร/ชั่วโมง เมื่อวิ่งผ่านถนนลูกรัง และไม่เกิน 60 กิโลเมตร/ชั่วโมง เมื่อวิ่งบนถนนทางหลวง รวมทั้งต้องเปิดไฟหน้ารถตลอดเวลาขนส่งและเว้นระยะที่ปลอดภัยจากยานพาหนะคันข้างหน้า นอกจากนี้เส้นทางการขนส่งจะต้องไม่มีการขนส่งผ่านชุมชน หมู่บ้าน และโรงเรียนในช่วงเวลาเร่งด่วน (เช้าและเย็น) ที่มีการจราจรหนาแน่น	ภาพที่ 2.2-13 และ ภาคผนวก ค.4	-

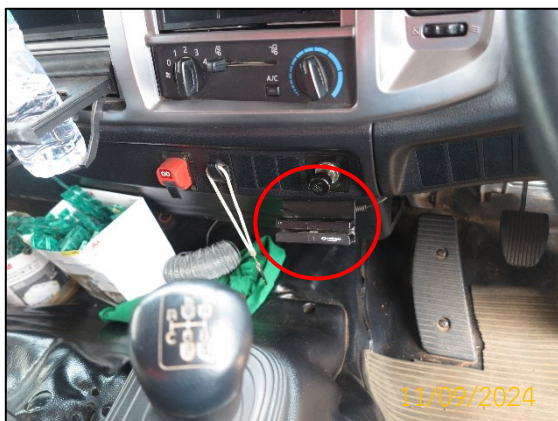
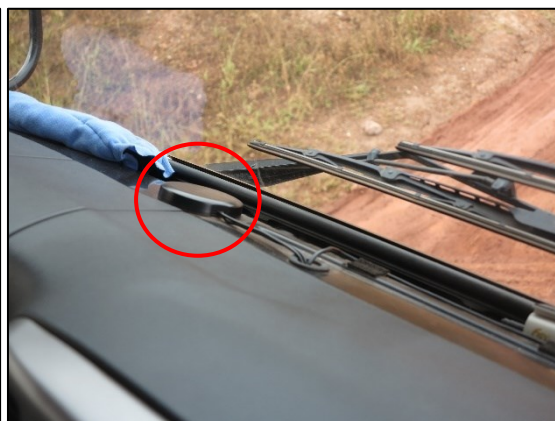
ภาพที่ 2.2-14 อุปกรณ์ระบุตำแหน่งด้วยดาวเทียม (GPS) ที่รถขนส่งน้ำมันดิบ

6. ติดตั้งอุปกรณ์ระบุตำแหน่งด้วยดาวเทียม (GPS) ที่รถขนส่งปิโตรเลียมและรถขนส่งน้ำมันดิบทุกคัน เพื่อติดตามความเร็วรถ และเส้นทางการขนส่ง	รถขนส่ง ปิโตรเลียม และ รถขนส่งน้ำมันดิบ ที่ใช้ในโครงการ	บริษัทฯ ได้ควบคุมรถขนส่งปิโตรเลียมและน้ำมันดิบที่ใช้ในโครงการทุกคัน ติดตั้งอุปกรณ์ระบุตำแหน่งด้วยดาวเทียม (GPS) และบันทึกใบรายงานการเดินทางตามมาตรการกำกับดูแลการขนส่งปิโตรเลียมอย่างเคร่งครัด เพื่อติดตามความเร็วรถ และเส้นทางการขนส่งที่กำหนดไว้ รวมถึงมีคู่มือประจำรถให้พนักงานขับรถบรรทุกน้ำมันได้ปฏิบัติตามอย่างเคร่งครัด	ภาพที่ 2.2-14 ภาคผนวก ข.3 ภาคผนวก ค.4 และ ภาคผนวก ค.5	-

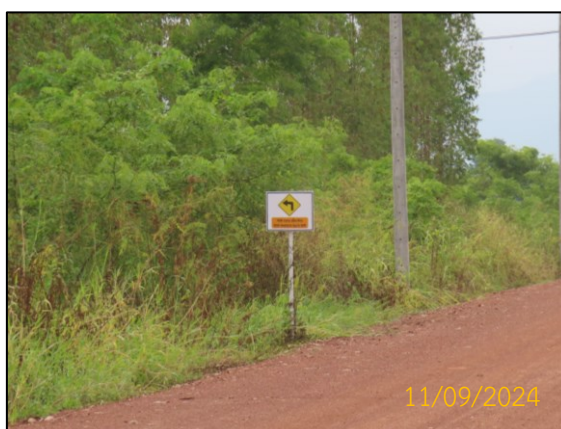
ภาพที่ 2.2-15 ป้ายเตือนบริเวณทางร่วม-ทางแยก

2.1 การคมนาคม (ต่อ-2)	8. จัดทำและติดตั้งป้ายสัญลักษณ์ คู่มือรักษาป้ายสัญลักษณ์ ป้ายเตือนต่าง ๆ หรือสัญญาณไฟให้ชัดเจน โดยเฉพาะบริเวณทางร่วม ทางแยก จุดอับและปากทางเข้า-ออก เพื่อให้ผู้ใช้เส้นทางทราบ	บริเวณทางร่วมทางแยก จุดอับและปากทางเข้า-ออกฐานผลิต	บริษัทฯ ได้มีการติดตั้งป้ายจำกัดความเร็วและป้ายเตือนบริเวณเส้นทางขนส่ง/สัญจร เพื่อให้ผู้ใช้เส้นทางสังเกตเห็นและเพิ่มความปลอดภัยในการขับขี่	ภาพที่ 2.2-13 และภาพที่ 2.2-15	-

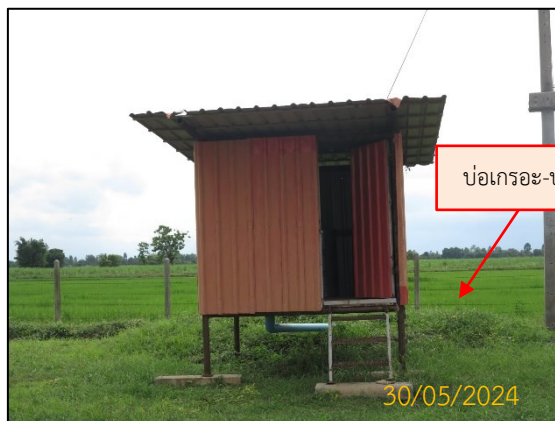
ภาพที่ 2.2-17 ห้องสุขาภายในพื้นที่ฐานหลุมผลิต

7. จัดให้มีการบำบัดน้ำเสียจากส้วม ด้วยระบบบ่อเกรอะ - บ่อซึมทั่วไป (Septic Tank and Soak Away Pit)		บริษัทฯ ได้จัดให้มีห้องสุขาและติดตั้งบ่อเกรอะ-บ่อซึมสำหรับบำบัดน้ำเสีย/สิ่งปฏิกูลจากห้องสุขาภายในพื้นที่ภายในพื้นที่ฐานหลุมผลิตหนองสระ 2 (NS2) และฐานหลุมผลิตหนองสระ 3 (NS3) จากนั้นจะประสานให้รถของหน่วยงานในท้องถิ่นเข้ามาสูบน้ำเสีย/สิ่งปฏิกูลในบ่อเกรอะ-บ่อซึมไปกำจัดต่อไป	ภาพที่ 2.2-17	-

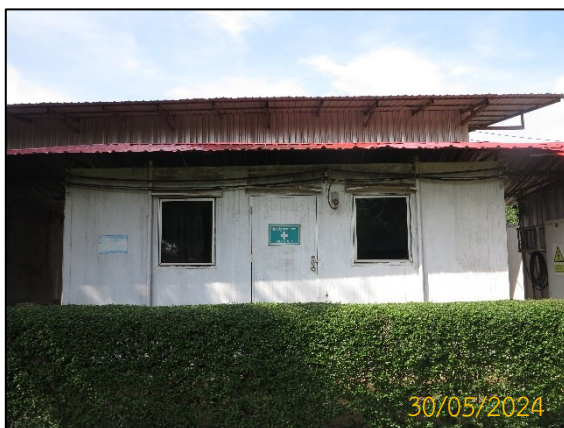
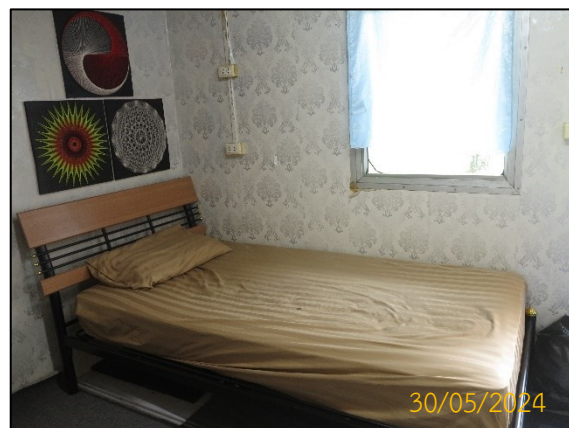
ภาพที่ 2.2-24 ห้องปฐมพยาบาลประจำสำนักงานแหล่งน้ำมันบึงหญ้า

3. การจัดการด้านสาธารณสุข - จัดให้มีอุปกรณ์ปฐมพยาบาลประจำในบริเวณพื้นที่โครงการ - จัดให้มีบุคลากรที่ผ่านการอบรมการปฐมพยาบาลประจำในพื้นที่โครงการ เช่น หัวหน้างาน - ประสานงานกับโรงพยาบาลที่อยู่ใกล้เคียง เช่น โรงพยาบาลลานกระบือ โรงพยาบาลพรานกระต่าย โรงพยาบาลศรีมัส เป็นต้น เพื่อจัดการรับส่งผู้ป่วยกรณีเจ็บป่วยหรือเกิดอุบัติเหตุขณะปฏิบัติงาน	พื้นที่โครงการ	บริษัทฯ ได้จัดให้มีการบริการด้านสาธารณสุข ดังนี้ - มียารักษาโรคและอุปกรณ์ปฐมพยาบาลประจำที่สำนักงานแหล่งน้ำมันบึงหว้า - มีห้องปฐมพยาบาลจำนวน 1 ห้อง ประจำที่สำนักงานแหล่งน้ำมันบึงหว้า - บริษัทฯ ได้จัดทำแผนการประสานงานกับโรงพยาบาลใกล้เคียง รวมถึงโรงพยาบาลส่งเสริมสุขภาพตำบลเพื่อเตรียมความพร้อมของเจ้าหน้าที่ทางการแพทย์ อุปกรณ์/เครื่องมือปฐมพยาบาลต่าง ๆ รวมถึงการส่งต่อผู้ป่วยในกรณีเกิดเหตุการณ์ฉุกเฉิน	ภาพที่ 2.2-24 ภาพที่ 2.2-25 และ ภาคผนวก ข.5	-

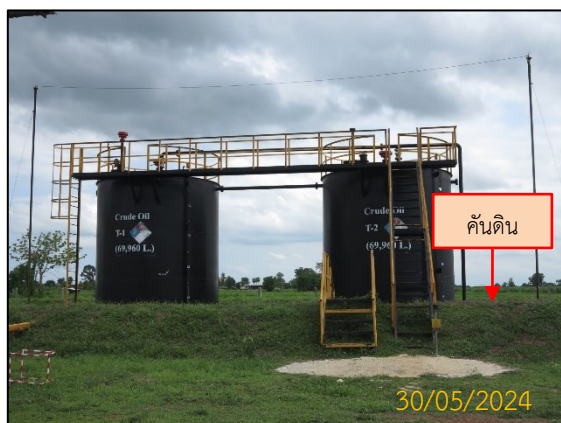
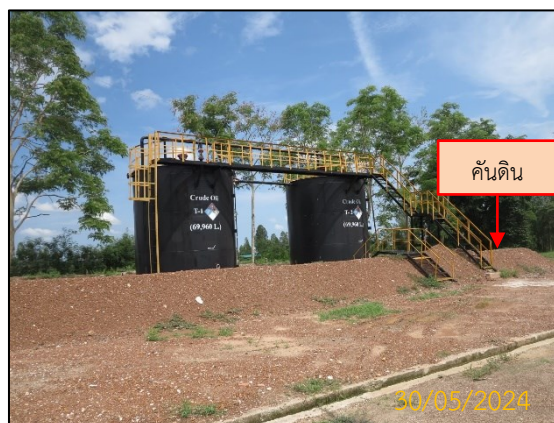
ภาพที่ 2.3-3 ถังกักเก็บน้ำมันดิบที่มีคันดินล้อมรอบ

2. การรั่วไหลของสารเคมี น้ำมัน และของเสีย อันตราย	4. มีคั่นคอนกรีตล้อมรอบถังกักเก็บ โดยพื้นที่ภายใน คั่นคอนกรีตต้องมีปริมาตรเพียงพอในการรองรับ ของเหลวภายในถังกักเก็บได้ทั้งหมด	ฐานหลุมผลิต/ ฐานผลิตทุกแห่ง/ เส้นทางขนส่ง	ปัจจุบันโครงการไม่ได้มีการจัดทำคั่นคอนกรีตล้อมรอบถังกักเก็บ น้ำมันดิบ แต่ได้จัดทำเป็นคั่นดินล้อมรอบโดยบริเวณพื้นที่ใช้วาง ถังกักเก็บน้ำมันจะมีการลาดพื้นด้วยคอนกรีตแทน ซึ่งพื้นที่ภายใน คั่นดินมีปริมาตรในการรองรับของเหลวภายในถังได้อย่างเพียงพอ	ภาพที่ 2.3-3	-
