3. ผลการปฏิบัติตามมาตรการฯ

3.1 ผลการปฏิบัติตามมาตรการป้องกัน และแก้ไขผลกระทบสิ่งแวดล้อม

การดำเนินการตามมาตรการป้องกันและแก้ไขผลกระทบสิ่งแวดล้อม ระยะดำเนินการ โครงการโรงแรม
คุ้มภูคำ (ขยายและเปลี่ยนการใช้อาคาร) ระหว่างเดือนกรกฎาคม-ธันวาคม พ.ศ. 2567 มีรายละเอียดการปฏิบัติตามมาตรการ
ที่กำหนดไว้ในรายงานการประเมินผลกระทบสิ่งแวดล้อมที่ได้รับความเห็นชอบจาก สผ. แสดงดังตารางที่ 3

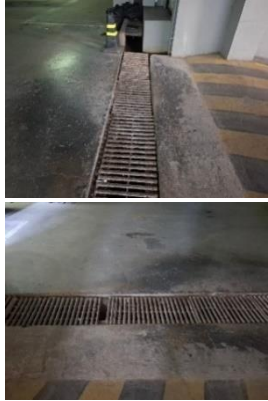
2.3 การระบายน้ำและการป้องกันน้ำท่วม (ต่อ)	3) ติดตั้งตะแกรงดักขยะที่บ่อตรวจการระบายน้ำก่อนที่จะระบายน้ำออกสู่ลำห้วยสาธารณะ (ลำห้วยช้างเคียน) ท่อระบายน้ำสาธารณะ และหมั่นตรวจสอบดักขยะออกเป็นประจำ	3) มีตะแกรงดักขยะที่บ่อตรวจการระบายน้ำก่อนที่จะระบายน้ำออกสู่ลำห้วยสาธารณะ (ลำห้วยช้างเคียน) และท่อระบายน้ำสาธารณะ รวมทั้งมีเจ้าหน้าที่คอยดักขยะออกเป็นประจำทุกวัน	ไม่มี

<p>ตะแกรงดักขยะ</p>

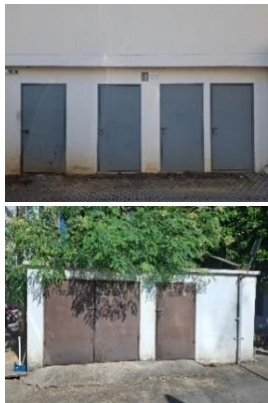
2.4 การจัดการมูลฝอย	1) จัดให้มีการแยกประเภทมูลฝอยก่อนรวบรวมไปกำจัด โดยจัดหาลังรองรับมูลฝอยแยกประเภทมีฝาปิดมิดชิด คือ ลังรองรับมูลฝอยเปียก (สีเขียว) ลังรองรับมูลฝอยแห้งทั่วไป (สีน้ำเงิน) ลังรองรับมูลฝอยรีไซเคิล (สีเหลือง) และลังรองรับมูลฝอยอันตราย (สีแดง) ขนาดความจุต่างๆ ตั้งไว้บริเวณพื้นที่ใช้ประโยชน์ต่างๆ ของโครงการและในห้องพักมูลฝอยรวม	1) มีการแยกประเภทมูลฝอยก่อนรวบรวมไปกำจัด โดยมีลังรองรับมูลฝอยแบบแยกประเภทและมีฝาปิดมิดชิด ตั้งในห้องพักมูลฝอย	ไม่มี

<p>ห้องพักมูลฝอย</p>

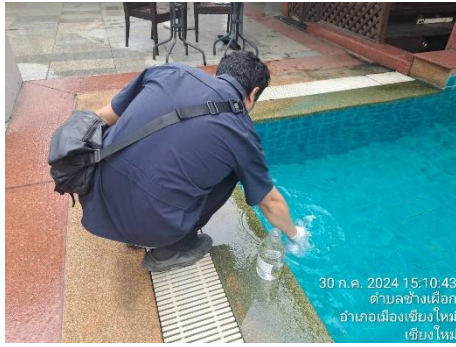
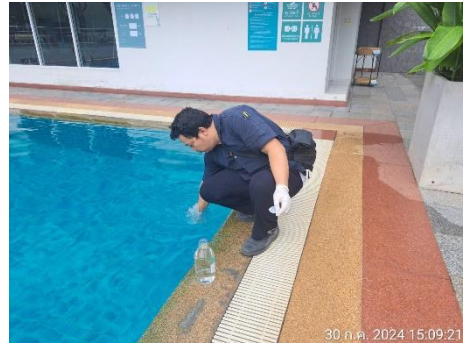
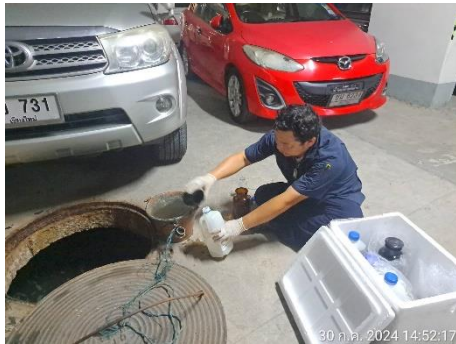
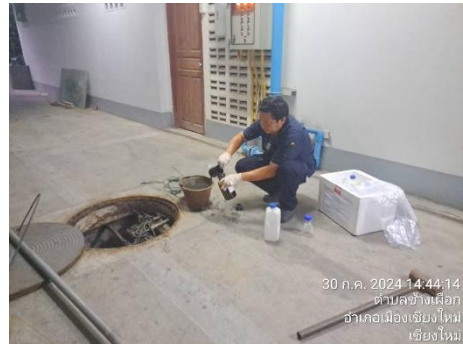
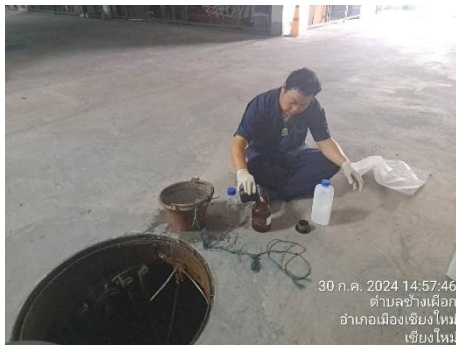
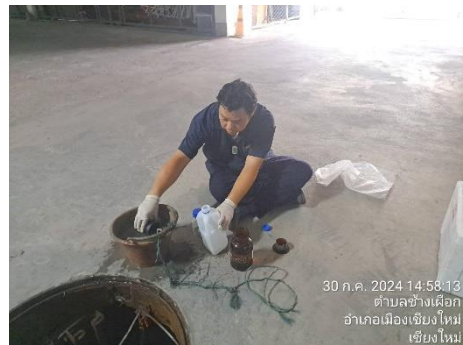
ภาพที่ 2 การเก็บตัวอย่างคุณภาพน้ำ ระหว่างเดือนกรกฎาคม-ธันวาคม พ.ศ. 2567

จุดเก็บน้ำบริเวณสระว่ายน้ำความลึก 90 ซม.

จุดเก็บน้ำบริเวณสระว่ายน้ำความลึก 140 ซม.

จุดเก็บน้ำก่อนเข้าระบบบำบัดน้ำเสีย

จุดเก็บน้ำหลังผ่านระบบบำบัดน้ำเสีย

บ่อกักน้ำสุดท้ายก่อนระบายออกสาธารณะ

ก. วันที่ 30 กรกฎาคม พ.ศ. 2567

สำหรับการดำเนินการระหว่างเดือนกรกฎาคม-ธันวาคม พ.ศ. 2567 ได้ดำเนินการเก็บตัวอย่างและวิเคราะห์คุณภาพน้ำจากระบบบำบัดน้ำเสีย คุณภาพน้ำจากบ่อบำบัดน้ำเสียสุดท้ายก่อนระบายออกสู่สิ่งแวดล้อม และสระว่ายน้ำ (ภาพที่ 2) มีรายละเอียดผลการตรวจวิเคราะห์ ดังนี้

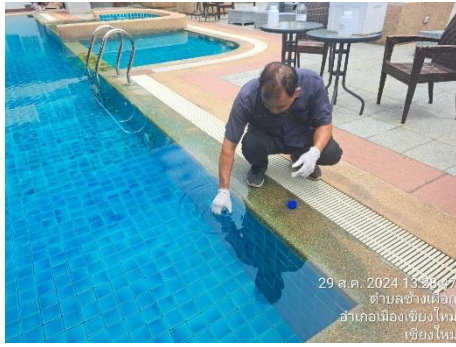
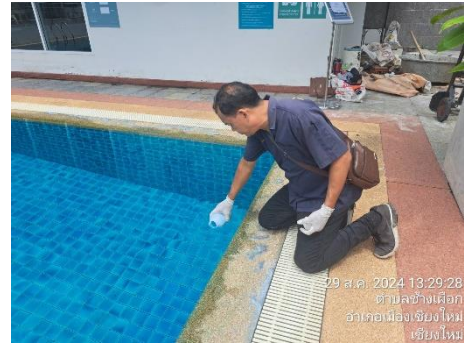
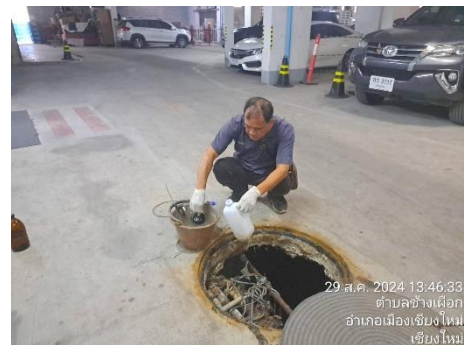
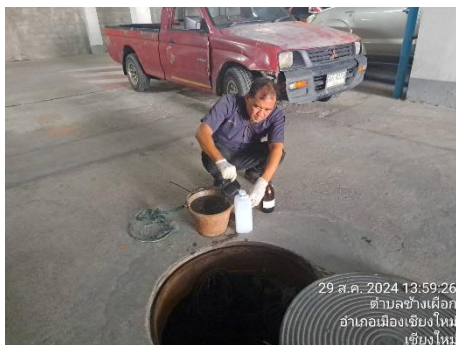
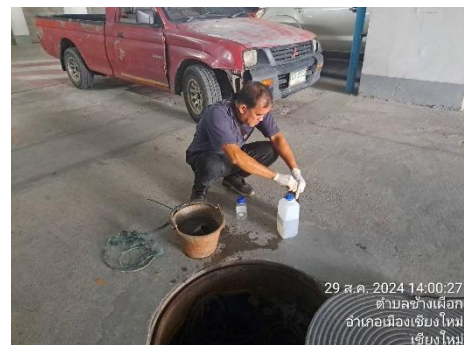
ภาพที่ 2 การเก็บตัวอย่างคุณภาพน้ำ ระหว่างเดือนกรกฎาคม-ธันวาคม พ.ศ. 2567 (ต่อ)

จุดเก็บน้ำบริเวณสระว่ายน้ำความลึก 90 ซม.

จุดเก็บน้ำบริเวณสระว่ายน้ำความลึก 140 ซม.

จุดเก็บน้ำก่อนเข้าระบบบำบัดน้ำเสีย

จุดเก็บน้ำหลังผ่านระบบบำบัดน้ำเสีย

บ่อกักน้ำสุดท้ายก่อนระบายออกสาธารณะ

ข. วันที่ 29 สิงหาคม พ.ศ. 2567

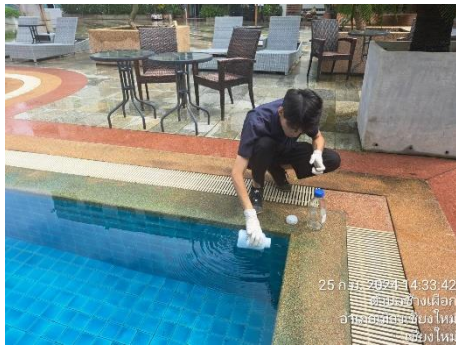
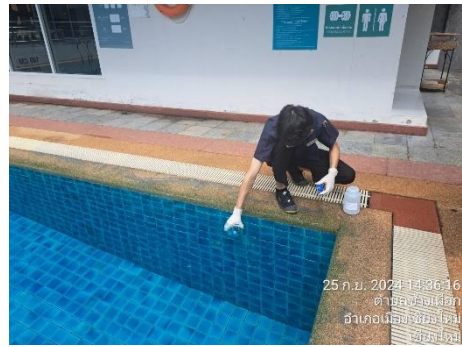
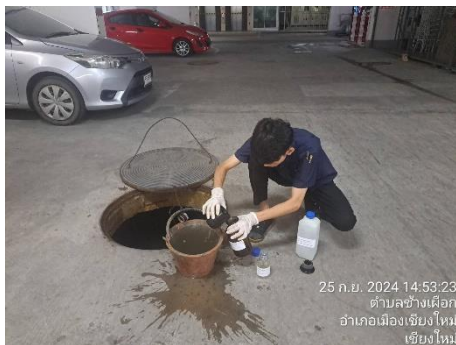
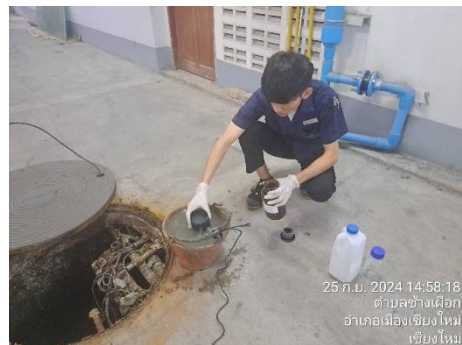
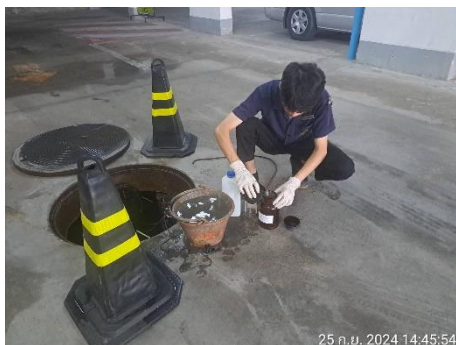
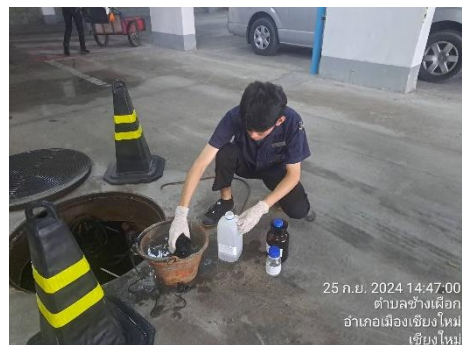
ภาพที่ 2 การเก็บตัวอย่างคุณภาพน้ำ ระหว่างเดือนกรกฎาคม-ธันวาคม พ.ศ. 2567 (ต่อ)

จุดเก็บน้ำบริเวณสระว่ายน้ำความลึก 90 ซม.

จุดเก็บน้ำบริเวณสระว่ายน้ำความลึก 140 ซม.

จุดเก็บน้ำทั้งก่อนเข้าระบบบำบัดน้ำเสีย

จุดเก็บน้ำหลังผ่านระบบบำบัดน้ำเสีย

บ่อกักน้ำสุดท้ายก่อนระบายออกสาธารณะ

ค. วันที่ 25 กันยายน พ.ศ. 2567

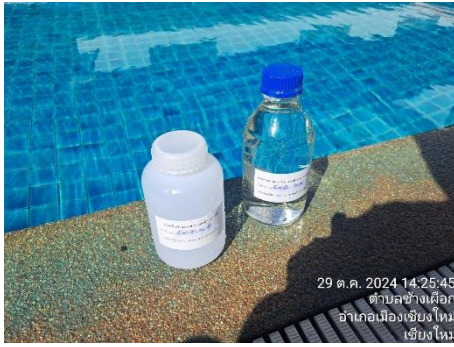
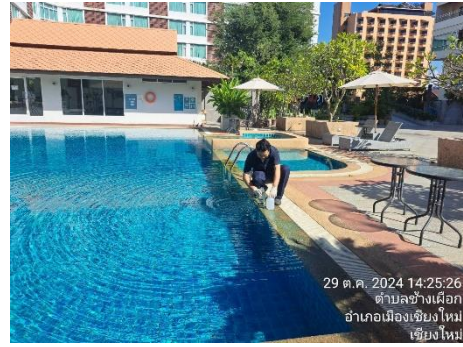
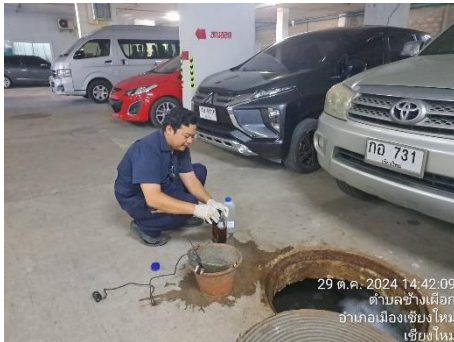
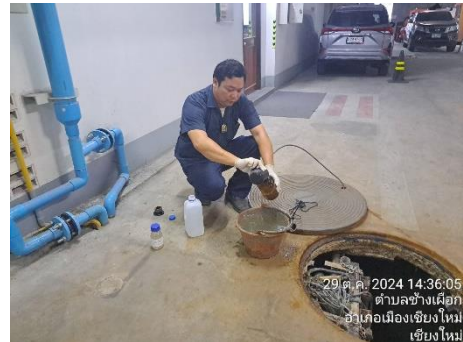
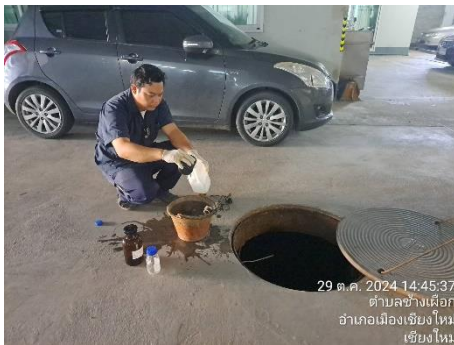
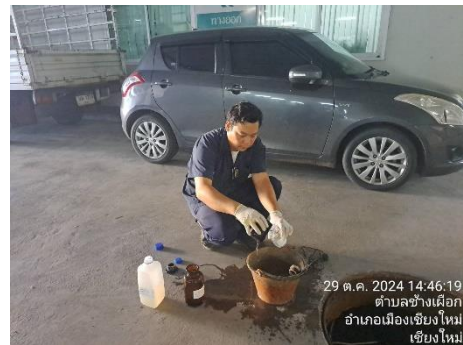
ภาพที่ 2 การเก็บตัวอย่างคุณภาพน้ำ ระหว่างเดือนกรกฎาคม-ธันวาคม พ.ศ. 2567 (ต่อ)

จุดเก็บน้ำบริเวณสระว่ายน้ำความลึก 90 ซม.

จุดเก็บน้ำบริเวณสระว่ายน้ำความลึก 140 ซม.

จุดเก็บน้ำทั้งก่อนเข้าระบบบำบัดน้ำเสีย

จุดเก็บน้ำหลังผ่านระบบบำบัดน้ำเสีย

บ่อกักน้ำสุดท้ายก่อนระบายออกสาธารณะ

จ. วันที่ 29 ตุลาคม พ.ศ. 2567

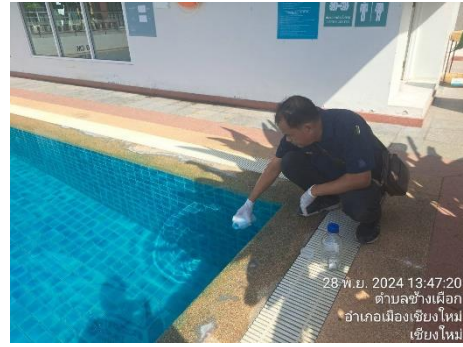
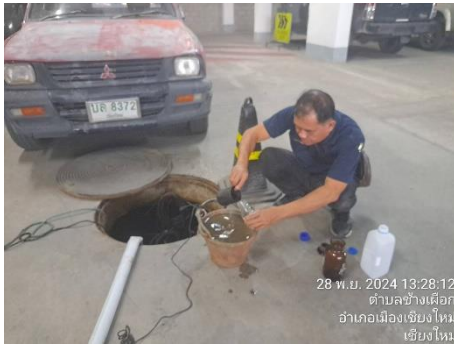
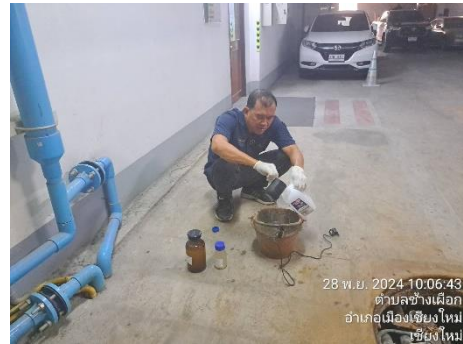
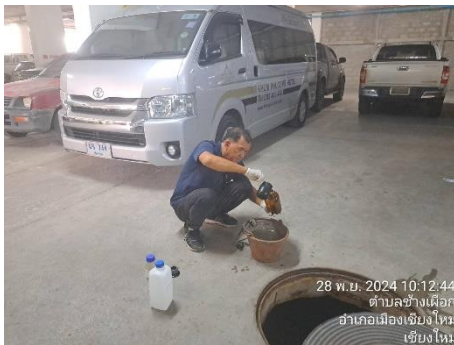
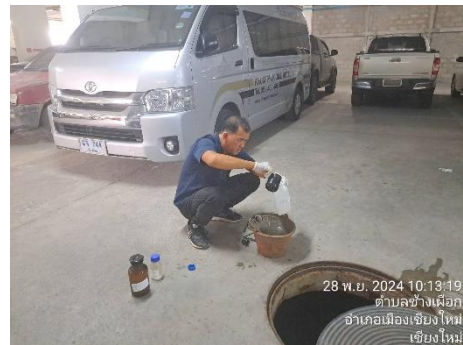
จุดเก็บน้ำบริเวณสระว่ายน้ำความลึก 90 ซม.

จุดเก็บน้ำบริเวณสระว่ายน้ำความลึก 140 ซม.

จุดเก็บน้ำทั้งก่อนเข้าระบบบำบัดน้ำเสีย

จุดเก็บน้ำหลังผ่านระบบบำบัดน้ำเสีย

บ่อกักน้ำสุดท้ายก่อนระบายออกสาธารณะ

จ. วันที่ 28 พฤศจิกายน พ.ศ. 2567
ภาพที่ 2 การเก็บตัวอย่างคุณภาพน้ำ ระหว่างเดือนกรกฎาคม-ธันวาคม พ.ศ. 2567 (ต่อ)

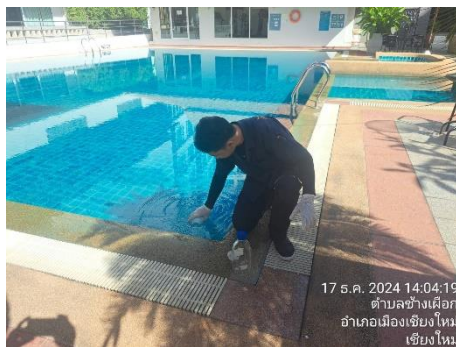
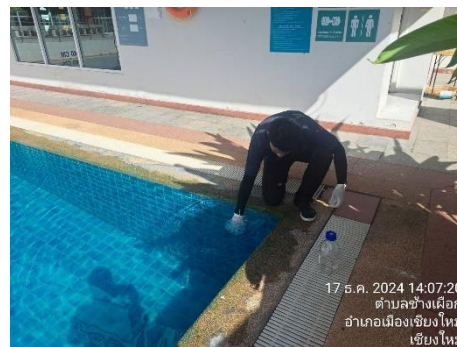
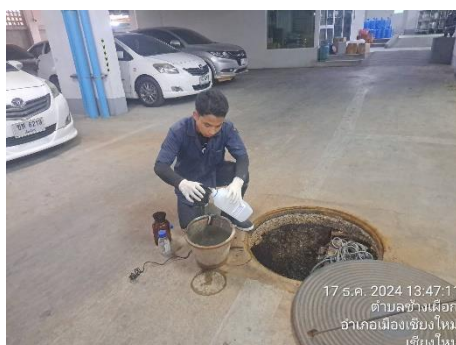
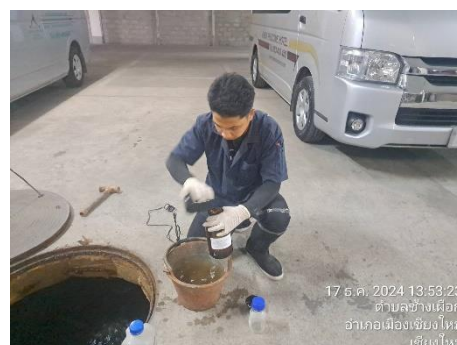
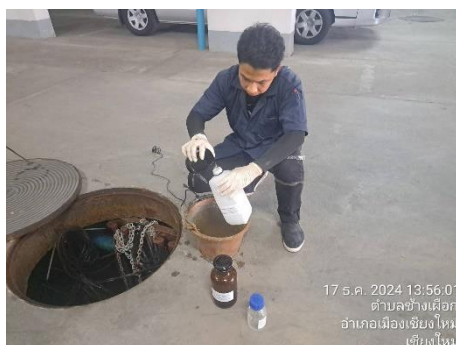
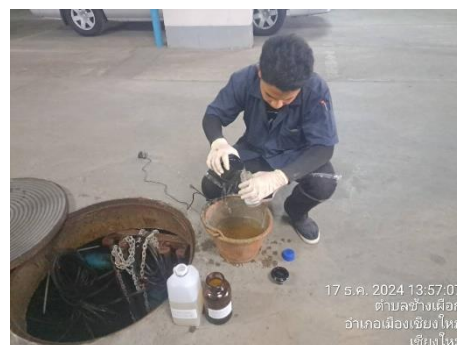
ภาพที่ 2 การเก็บตัวอย่างคุณภาพน้ำ ระหว่างเดือนกรกฎาคม-ธันวาคม พ.ศ. 2567 (ต่อ)

จุดเก็บน้ำบริเวณสระว่ายน้ำความลึก 90 ซม.

จุดเก็บน้ำบริเวณสระว่ายน้ำความลึก 140 ซม.

จุดเก็บน้ำทั้งก่อนเข้าระบบบำบัดน้ำเสีย

จุดเก็บน้ำหลังผ่านระบบบำบัดน้ำเสีย

บ่อพักน้ำสุดท้ายก่อนระบายออกสาธารณะ

ณ วันที่ 17 ธันวาคม พ.ศ. 2567
