ผลการปฏิบัติตามมาตรการติดตาม
ตรวจสอบผลกระทบสิ่งแวดล้อม

ผลการปฏิบัติตามมาตรการติดตามตรวจสอบผลกระทบสิ่งแวดล้อม

ตารางที่ 3.4-1 มาตรการติดตามตรวจสอบผลกระทบสิ่งแวดล้อม โครงการ The Lofts Asoke (ระยะดำเนินการ)

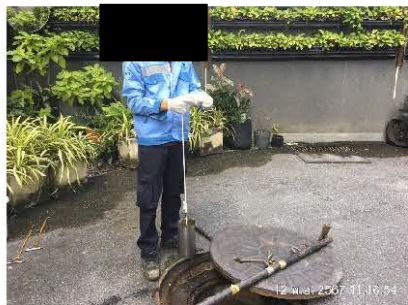
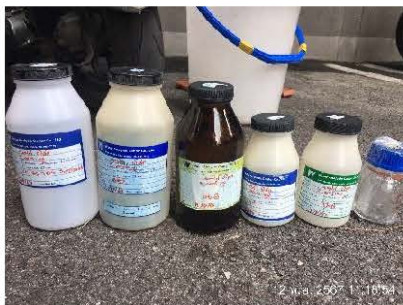
การเก็บตัวอย่างน้ำจุดน้ำเสียออกจากระบบบำบัดน้ำเสีย

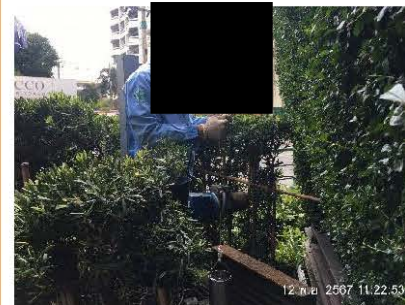
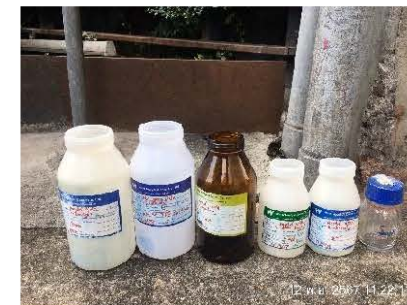
การเก็บตัวอย่างน้ำจุดน้ำเสียบ่อกักน้ำสุดท้ายก่อนระบายออกนอกโครงการ

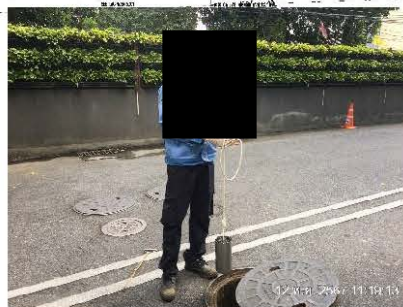
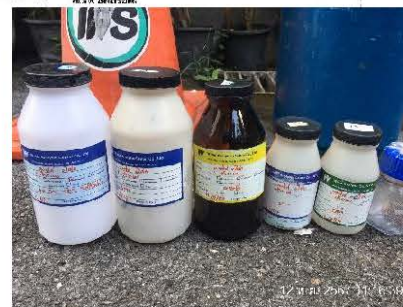
ภาพที่ 3.5.3-1 เก็บตัวอย่างน้ำเสีย

การเก็บตัวอย่างน้ำจุดน้ำเสียเข้าระบบบำบัดน้ำเสีย

ตามมาตรการติดตามตรวจสอบผลกระทบสิ่งแวดล้อมโครงการ The Lofts Asoke กำหนดให้โครงการต้องเก็บตัวอย่างและตรวจวิเคราะห์คุณภาพน้ำเสียเดือนละ 1 ครั้ง จำนวน 3 แห่ง ได้แก่ จุดรวบรวมน้ำเสียเข้าระบบบำบัดน้ำเสีย จำนวน 1 จุด จุดระบายน้ำออกจากระบบบำบัดน้ำเสีย จำนวน 1 จุด และบ่อพักน้ำสุดท้ายก่อนระบายออกสู่ท่อระบายน้ำสาธารณะ จำนวน 1 จุด สำหรับพารามิเตอร์ที่ให้ดำเนินการตรวจวิเคราะห์ประกอบไปด้วย ความเป็นกรด-ด่าง (pH), ค่าความสกปรกในรูปบีโอดี (Biochemical Oxygen Demand), สารแขวนลอย (Suspended Solids), ตะกอนหนัก (Settable Solids), ของแข็งละลายน้ำ (Total Dissolved Solids), ไทเคเอ็น (Total Kjeldahl Nitrogen), ซัลไฟด์ (Sulfide) และน้ำมันและไขมัน (Fat Oil and Grease) อนึ่ง เพื่อการปฏิบัติให้สอดคล้องต่อมาตรการดังกล่าว โครงการจึงกำหนดให้ตรวจวิเคราะห์คุณภาพน้ำเสีย จำนวน 3 จุด ดังภาพที่ 3.5.3-1 และผลการตรวจวิเคราะห์มีค่าดังตารางที่ 3.5.3-1

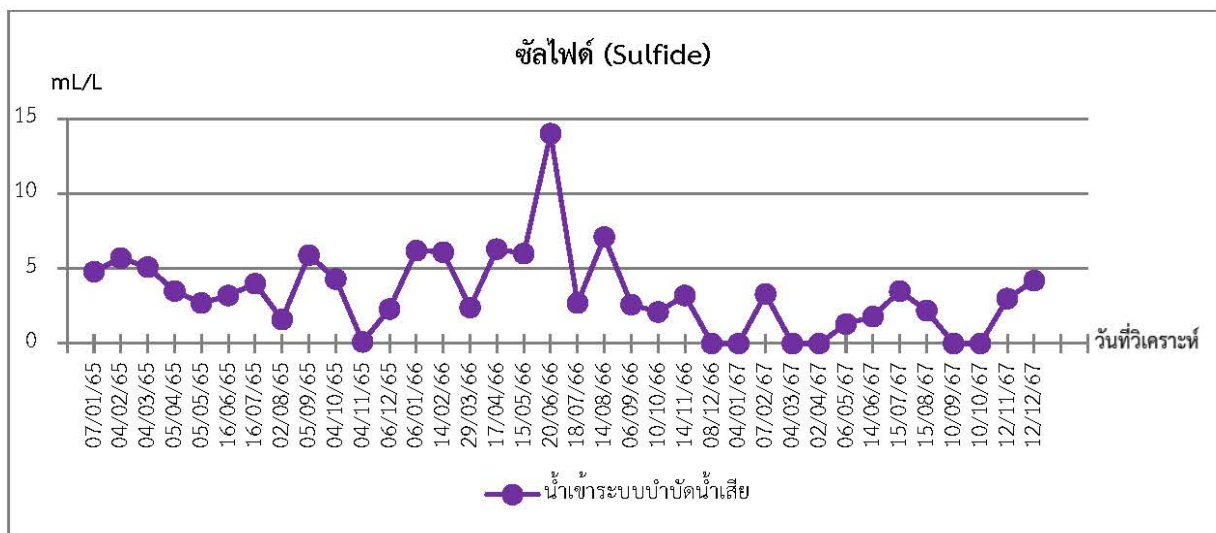
ภาพที่ 3.5.3-2 กราฟเปรียบเทียบผลการตรวจวิเคราะห์คุณภาพน้ำทิ้งก่อนเข้าระบบบำบัดน้ำเสีย
ระหว่างปี พ.ศ. 2565 ถึงปัจจุบัน

เมื่อเปรียบเทียบผลการตรวจวิเคราะห์คุณภาพน้ำระบบบำบัดน้ำเสีย พบว่า พารามิเตอร์ส่วนใหญ่มีค่าอยู่ในเกณฑ์มาตรฐานตามประกาศกระทรวงทรัพยากรธรรมชาติและสิ่งแวดล้อม เรื่อง กำหนดมาตรฐานควบคุมการระบายน้ำทิ้ง จากอาคารบางประเภทและบางขนาด (ประเภท ข) พ.ศ. 2567 ดังตารางที่ 3.5.3-2
