## ผลการปฏิบัติตามมาตรการป้องกันและ แก้ไขผลกระทบสิ่งแวดล้อม

### ผลการดำเนินการตามมาตรการป้องกันและแก้ไขผลกระทบสิ่งแวดล้อม

ตารางที่ 2.2-1 มาตรการป้องกันและแก้ไขผลกระทบสิ่งแวดล้อม โครงการอาคารชุด THE ART @ THONGLOR (ระยะดำเนินการ)

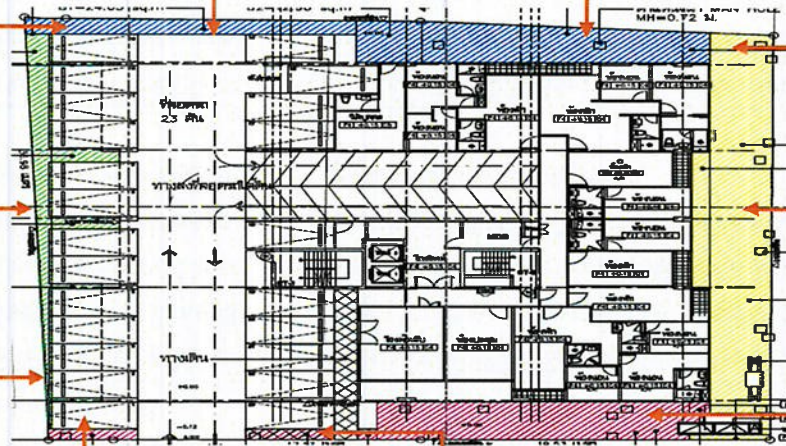
พื้นที่สีเขียวชั้น 1  
ภาพที่ 2.2-1 พื้นที่สีเขียว

| องค์ประกอบทางสิ่งแวดล้อม | มาตรการป้องกันและแก้ไขผลกระทบสิ่งแวดล้อม | ผลการปฏิบัติและรายละเอียดการปฏิบัติตามมาตรการ<br>✓ = ปฏิบัติ ✗ = ไม่ได้ปฏิบัติ ○ = ปฏิบัติไม่ได้<br>⊙ = ปฏิบัติได้แต่ไม่มีประสิทธิภาพ ● = ยังไม่ถึงเวลาปฏิบัติ | ปัญหา/อุปสรรค/<br>แนวทางแก้ไข | เอกสารอ้างอิง |
|---|---|---|---|---|
| 1.1 สภาพภูมิประเทศ | - โครงการจัดให้มีพื้นที่สีเขียวบริเวณชั้นพื้นดิน และชั้นดาดฟ้า รวมมีพื้นที่ทั้งหมด 517.81 ตารางเมตร คิดเป็นสัดส่วน 1 คน ต่อพื้นที่สีเขียว 1.004 ตารางเมตร โดยตำแหน่งที่ปลูกจะอยู่ตามแนวรั้วของโครงการโดยรอบอาคาร เพื่อช่วยลดการสะท้อนแสง และเพิ่มความชุ่มชื้นลดสลายตา เกิดภูมิทัศน์ที่ดีทั้งจากการมองภายใน และจากภายนอกสู่ภายในโครงการ | ✓ - โครงการจัดให้มีพื้นที่สีเขียวภายในโครงการบริเวณชั้น 1 และชั้นดาดฟ้า โดยปัจจุบันโครงการมีการปลูกพรรณไม้ครบทุกพื้นที่ เพื่อช่วยลดซับมลพิษทำให้อากาศบริสุทธิ์มากขึ้น พร้อมทั้งจัดให้มีคนสวนคอยดูแลบริเวณพื้นที่สีเขียวเป็นประจำทุกวัน เพื่อให้มีความอุดมสมบูรณ์และสวยงามอยู่เสมอ | - | ภาพที่ 2.2-1 พื้นที่สีเขียว |

| องค์ประกอบทางสิ่งแวดล้อม | มาตรการป้องกันและแก้ไขผลกระทบสิ่งแวดล้อม | ผลการปฏิบัติและรายละเอียดการปฏิบัติตามมาตรการ<br>✓ = ปฏิบัติ ✗ = ไม่ได้ปฏิบัติ ○ = ปฏิบัติไม่ได้<br>⊙ = ปฏิบัติได้แต่ไม่มีประสิทธิภาพ ● = ยังไม่ถึงเวลาปฏิบัติ | ปัญหา/อุปสรรค/<br>แนวทางแก้ไข | เอกสารอ้างอิง |
|---|---|---|---|---|
| | - จัดให้มีพื้นที่สีเขียว โดยการปลูกต้นไม้ชนิดต่างๆ เพื่อช่วยดูดซับคาร์บอนมอนอกไซด์ และลดอุณหภูมิ อันเนื่องจากการคายน้ำของพืช และการระเหยน้ำจากผิวดิน | ✓ - โครงการจัดให้มีพื้นที่สีเขียวภายในโครงการบริเวณชั้น 1 และชั้นดาดฟ้า โดยปัจจุบันโครงการมีการปลูกพรรณไม้ครบทุกพื้นที่ เพื่อช่วยดูดซับมลพิษทำให้อากาศบริสุทธิ์มากขึ้น พร้อมทั้งจัดให้มีคนสวนคอยดูแลบริเวณพื้นที่สีเขียวเป็นประจำทุกวัน เพื่อให้มีความอุดมสมบูรณ์และสวยงามอยู่เสมอ | - | ภาพที่ 2.2-1 พื้นที่สีเขียว |

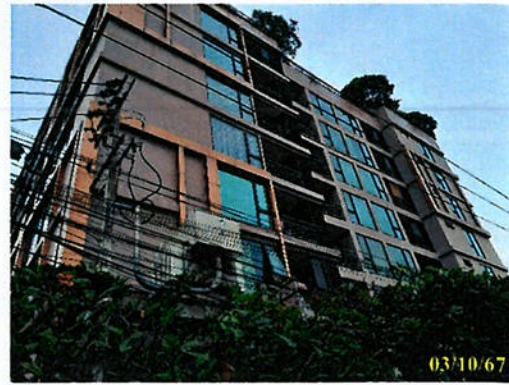
กระจกตัดแสง

| องค์ประกอบทางสิ่งแวดล้อม | มาตรการป้องกันและแก้ไขผลกระทบสิ่งแวดล้อม | ผลการปฏิบัติและรายละเอียดการปฏิบัติตามมาตรการ<br>✓ = ปฏิบัติ ✗ = ไม่ได้ปฏิบัติ ○ = ปฏิบัติไม่ได้<br>⊙ = ปฏิบัติได้แต่ไม่มีประสิทธิภาพ ● = ยังไม่ถึงเวลาปฏิบัติ | ปัญหา/อุปสรรค/<br>แนวทางแก้ไข | เอกสารอ้างอิง |
|---|---|---|---|---|
| | - จัดให้มีกระจกที่มีค่าการสะท้อนแสงตามกฎกระทรวงฉบับที่ 48 (พ.ศ.2540) ออกตามความในพระราชบัญญัติควบคุมอาคาร พ.ศ. 2522 ข้อ 27 กล่าวว่า“วัสดุที่เป็นผิวของผนังภายนอกอาคาร จะต้องมีการสะท้อนแสงได้ไม่เกินร้อยละ 30” | ✓ - ทางโครงการได้เลือกใช้กระจกที่ติดตั้งบริเวณห้องพักอาศัย และในพื้นที่ส่วนกลางของตัวอาคารพักอาศัยโดยออกแบบให้มีค่าการสะท้อนแสงตามกฎหมายที่เกี่ยวข้องทุกประการ เพื่อลดปริมาณการใช้และประหยัดพลังงานในพื้นที่ตัวอาคารพักอาศัย | - | ภาพที่ 2.2-2 โครงสร้างอาคาร |

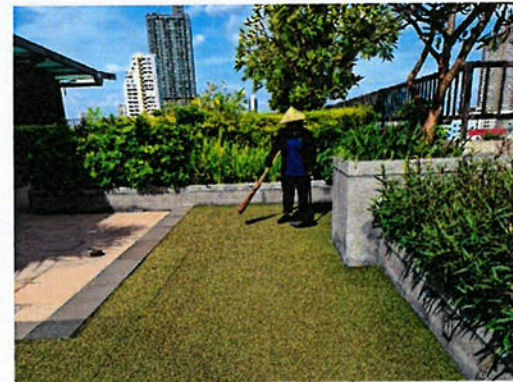
| องค์ประกอบทางสิ่งแวดล้อม | มาตรการป้องกันและแก้ไขผลกระทบสิ่งแวดล้อม | ผลการปฏิบัติและรายละเอียดการปฏิบัติตามมาตรการ<br>✓ = ปฏิบัติ ✗ = ไม่ได้ปฏิบัติ ○ = ปฏิบัติไม่ได้<br>⊙ = ปฏิบัติได้แต่ไม่มีประสิทธิภาพ ● = ยังไม่ถึงเวลาปฏิบัติ | ปัญหา/อุปสรรค/<br>แนวทางแก้ไข | เอกสารอ้างอิง |
|---|---|---|---|---|
| | - คอยดูแลรักษาพื้นที่สีเขียว และต้นไม้ในโครงการให้ดูดีสวยงามอยู่เสมอ | ✓ - ปัจจุบันทางโครงการมอบหมายให้คนสวนคอยดูแลบริเวณพื้นที่สีเขียวเป็นประจำทุกวัน เพื่อให้มีความอุดมสมบูรณ์และสวยงามอยู่เสมอ | - | ภาพที่ 2.2-3 การดูแลภูมิทัศน์ |

ดูแลพื้นที่สีเขียว

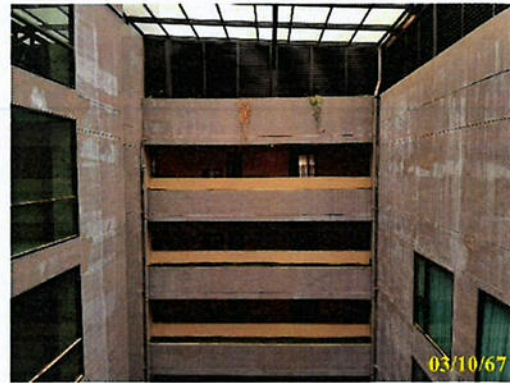
| องค์ประกอบทางสิ่งแวดล้อม | มาตรการป้องกันและแก้ไขผลกระทบสิ่งแวดล้อม | ผลการปฏิบัติและรายละเอียดการปฏิบัติตามมาตรการ<br>✓ = ปฏิบัติ ✗ = ไม่ได้ปฏิบัติ ○ = ปฏิบัติไม่ได้<br>⊙ = ปฏิบัติได้แต่ไม่มีประสิทธิภาพ ● = ยังไม่ถึงเวลาปฏิบัติ | | ปัญหา/อุปสรรค/แนวทางแก้ไข | เอกสารอ้างอิง |
|---|---|---|---|---|---|
| | - ดูแลระบบการระบายอากาศภายในอาคารอยู่เสมอ เปิดประตูอาคารบางจุดเพื่อให้อากาศถ่ายเทได้สะดวก | ✓ | - โครงการมอบหมายให้พนักงานทำความสะอาดคอยดูแลช่องเปิดประตู หรือหน้าต่าง หากพบเห็นมีวัตถุหรือสิ่งกีดขวางให้ทำการเคลื่อนย้ายโดยทันที เพื่อให้อาคารสามารถถ่ายเทได้สะดวก | - | ภาพที่ 2.2-4 ระบบระบายอากาศ และปรับอากาศ |

ระบบระบายอากาศวิธีธรรมชาติ

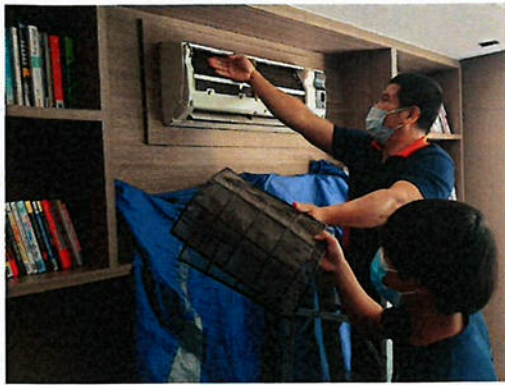
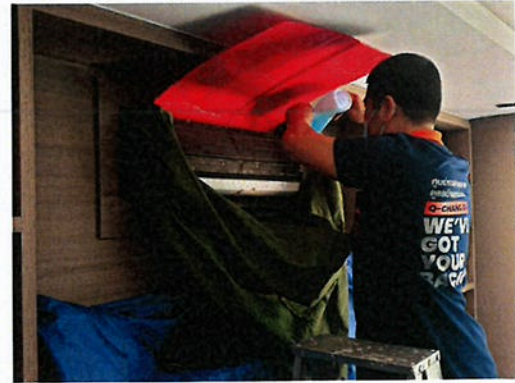
ภาพที่ 2.2-4 (ต่อ) ระบบระบายอากาศ และปรับอากาศ

| องค์ประกอบทางสิ่งแวดล้อม | มาตรการป้องกันและแก้ไขผลกระทบสิ่งแวดล้อม | ผลการปฏิบัติและรายละเอียดการปฏิบัติตามมาตรการ<br>✓ = ปฏิบัติ ✗ = ไม่ได้ปฏิบัติ ○ = ปฏิบัติไม่ได้<br>⊙ = ปฏิบัติได้แต่ไม่มีประสิทธิภาพ ● = ยังไม่ถึงเวลาปฏิบัติ | | ปัญหา/อุปสรรค/แนวทางแก้ไข | เอกสารอ้างอิง |
|---|---|---|---|---|---|
| | - ทำความสะอาดเครื่องปรับอากาศเป็นประจำ เพื่อเพิ่มประสิทธิภาพการทำงานของเครื่องปรับอากาศ และยังเป็นการป้องกันการสะสมของเชื้อโรค และเชื้อแบคทีเรียต่างๆ | ✓ | - ทางโครงการได้มีการดำเนินการล้างเครื่องปรับอากาศบริเวณพื้นที่ส่วนกลางเป็นประจำทุก 6 เดือน | - | ภาพที่ 2.2-4 ระบบระบายอากาศ และปรับอากาศ |

ล้างเครื่องปรับอากาศพื้นที่ส่วนกลาง

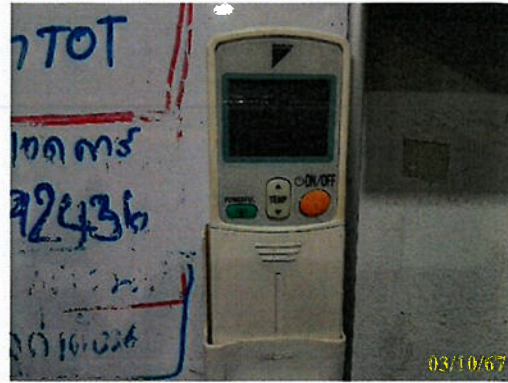
| องค์ประกอบทางสิ่งแวดล้อม | มาตรการป้องกันและแก้ไขผลกระทบสิ่งแวดล้อม | ผลการปฏิบัติและรายละเอียดการปฏิบัติตามมาตรการ<br>✓ = ปฏิบัติ ✗ = ไม่ได้ปฏิบัติ ○ = ปฏิบัติไม่ได้<br>⊙ = ปฏิบัติได้แต่ไม่มีประสิทธิภาพ ● = ยังไม่ถึงเวลาปฏิบัติ | | ปัญหา/อุปสรรค/แนวทางแก้ไข | เอกสารอ้างอิง |
|---|---|---|---|---|---|
| | - เจ้าของโครงการต้องเลือกใช้เครื่องปรับอากาศที่มีฉลากประหยัดไฟ และต้องไม่มีสาร CFCs เป็นส่วนประกอบ | ✓ | - โครงการให้เลือกใช้เครื่องปรับอากาศที่มีคุณสมบัติในการประหยัดไฟเป็นหลัก และต้องไม่มีสาร CFCs เป็นส่วนประกอบ ติดตั้งในบริเวณพื้นที่ส่วนกลาง และห้องพักอาศัย | - | ภาพที่ 2.2-6 การอนุรักษ์พลังงาน |

เครื่องปรับอากาศเบอร์ 5

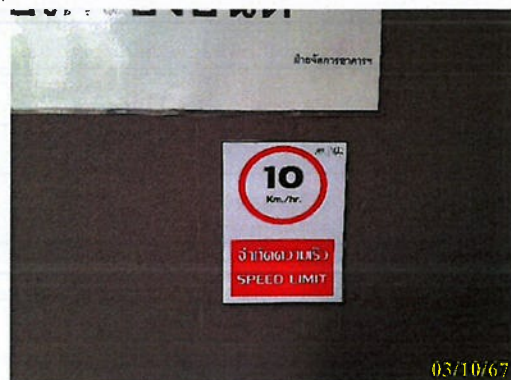
| องค์ประกอบทางสิ่งแวดล้อม | มาตรการป้องกันและแก้ไขผลกระทบสิ่งแวดล้อม | ผลการปฏิบัติและรายละเอียดการปฏิบัติตามมาตรการ<br>✓ = ปฏิบัติ ✗ = ไม่ได้ปฏิบัติ ○ = ปฏิบัติไม่ได้<br>⊙ = ปฏิบัติได้แต่ไม่มีประสิทธิภาพ ● = ยังไม่ถึงเวลาปฏิบัติ | ปัญหา/อุปสรรค/<br>แนวทางแก้ไข | เอกสารอ้างอิง |
|---|---|---|---|---|
| 1.4 เสียงและการสั่นสะเทือน | - จำกัดความเร็วรถเมื่อเข้าสู่พื้นที่โครงการให้มีความเร็วไม่เกิน 30 กม./ชม. | ✓ - ปัจจุบันโครงการได้มีการติดตั้งป้าย “ความเร็วไม่เกิน 10 กม./ชม.” ไว้บริเวณที่จอดรถ และทางวิ่งภายในโครงการ เพื่อให้สามารถสังเกตได้อย่างชัดเจนและทั่วถึง | - | ภาพที่ 2.2-7 ระบบการจราจร |

ป้ายจำกัดความเร็ว 10 กม./ชม.

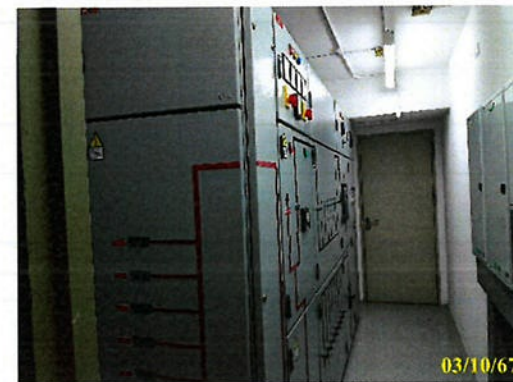
ภาพที่ 2.2-8 ระบบไฟฟ้า

ระบบไฟฟ้าหลัก

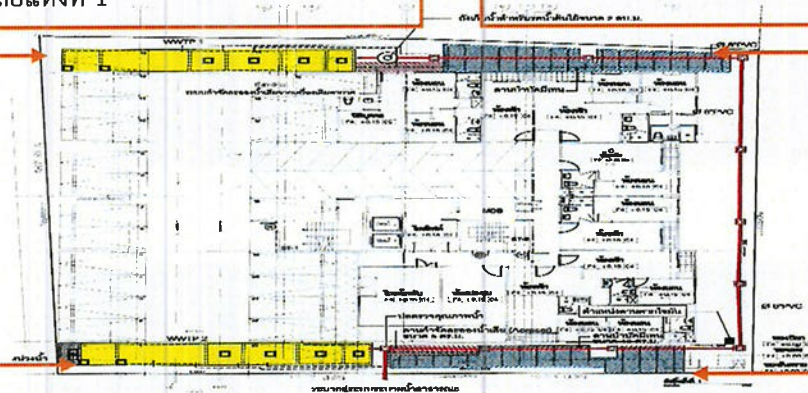
| องค์ประกอบทางสิ่งแวดล้อม | มาตรการป้องกันและแก้ไขผลกระทบสิ่งแวดล้อม | ผลการปฏิบัติและรายละเอียดการปฏิบัติตามมาตรการฯ<br>✓ = ปฏิบัติ ✕ = ไม่ได้ปฏิบัติ ○ = ปฏิบัติไม่ได้<br>⊙ = ปฏิบัติได้แต่ไม่มีประสิทธิภาพ ● = ยังไม่ถึงเวลาปฏิบัติ | | ปัญหา/อุปสรรค/แนวทางแก้ไข | เอกสารอ้างอิง |
|---|---|---|---|---|---|
| | - จัดให้มีการกำจัดก๊าซมีเทน ที่เกิดขึ้นจากระบบบำบัดน้ำเสียรวม ทั้ง 2 แห่ง โดยวิธี Soil Bed ขนาด 40.0 ตร.ม./แห่ง และ Aerosol โดยวิธี Soil Bed ขนาด 5.0 ตร.ม./แห่ง | ✓ | - ทางโครงการจัดให้มีพื้นที่กำจัดก๊าซมีเทนและ Aerosol ด้วยวิธี Soil Bed | - | ภาพที่ 2.2-9 ระบบการจัดการน้ำเสียและสิ่งปฏิกูล |

- ระบบบำบัดน้ำเสีย
- พื้นที่บำบัดก๊าซมีเทน
- พื้นที่บำบัด Aerosol

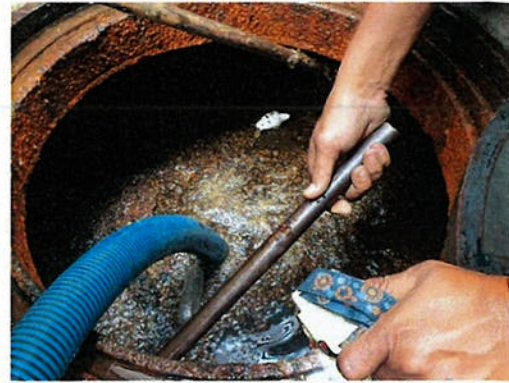
ภาพที่ 2.2-9 (ต่อ) ระบบการจัดการน้ำเสียและสิ่งปฏิกูล

| องค์ประกอบทางสิ่งแวดล้อม | มาตรการป้องกันและแก้ไขผลกระทบสิ่งแวดล้อม | ผลการปฏิบัติและรายละเอียดการปฏิบัติตามมาตรการฯ<br>✓ = ปฏิบัติ ✕ = ไม่ได้ปฏิบัติ ○ = ปฏิบัติไม่ได้<br>⊙ = ปฏิบัติได้แต่ไม่มีประสิทธิภาพ ● = ยังไม่ถึงเวลาปฏิบัติ | | ปัญหา/อุปสรรค/แนวทางแก้ไข | เอกสารอ้างอิง |
|---|---|---|---|---|---|
| 1.6 ทรัพยากรน้ำ<br>(1) การจัดการน้ำเสีย | - จัดให้มีระบบบำบัดน้ำเสียภายในโครงการ เพื่อลดค่าความสกปรกในน้ำเสียให้เป็นไปตามมาตรฐานน้ำทิ้ง เป็นแบบระบบบำบัดน้ำเสียชนิดระบบเติมอากาศ 2 ชุด รองรับน้ำเสีย 43.17 ลบ.ม. และ 40.82 ลบ.ม. ฝังไว้ใต้ดินบริเวณด้านหน้า และด้านหลังอาคาร ประกอบด้วย บ่อดักไขมัน บ่อแยกกากตะกอน บ่อเติมอากาศ บ่อดักตะกอน และบ่อเก็บตะกอนส่วนเกิน | ✓ | - ทางโครงการได้มีการออกแบบระบบบำบัดน้ำเสียรวม จำนวน 2 ชุด บริเวณด้านหน้า และด้านหลังโครงการ ซึ่งสามารถรองรับน้ำเสียได้ทั้งหมด 84 ลูกบาศก์เมตร/วัน ซึ่งรายละเอียดการก่อสร้างเป็นไปตามที่ได้เสนอในรายงานการวิเคราะห์ผลกระทบสิ่งแวดล้อม | - | ภาพที่ 2.2-9 ระบบการจัดการน้ำเสียและสิ่งปฏิกูล |

สูบลบก่อนระบบบำบัดน้ำเสีย

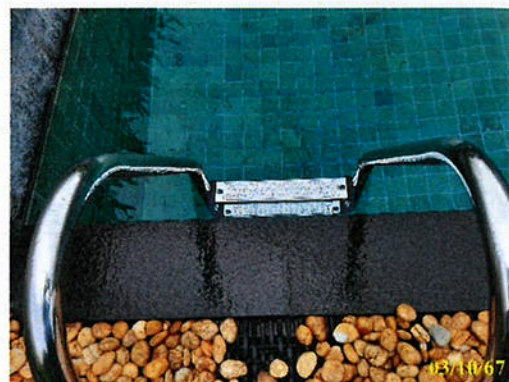
| องค์ประกอบทางสิ่งแวดล้อม | มาตรการป้องกันและแก้ไขผลกระทบสิ่งแวดล้อม | ผลการปฏิบัติและรายละเอียดการปฏิบัติตามมาตรการฯ<br>✓ = ปฏิบัติ ✗ = ไม่ได้ปฏิบัติ ○ = ปฏิบัติไม่ได้<br>⊙ = ปฏิบัติได้แต่ไม่มีประสิทธิภาพ ● = ยังไม่ถึงเวลาปฏิบัติ | | ปัญหา/อุปสรรค/แนวทางแก้ไข | เอกสารอ้างอิง |
|---|---|---|---|---|---|
| (2) การจัดการสระว่ายน้ำ | 1) สระว่ายน้ำ และส่วนประกอบ<br>- โครงสร้างสระว่ายน้ำ สร้างด้วยคอนกรีตเสริมเหล็ก หรือวัสดุที่มีความมั่นคงแข็งแรง น้ำซึมไม่ได้ ผนังเรียบ อยู่ในสภาพดี และทำความสะอาดง่าย | ✓ | - โครงการได้มีการออกแบบและก่อสร้างสระว่ายน้ำตรงตามคุณสมบัติที่มาตรการกำหนดทุกประการ | - | ภาพที่ 2.2-10 ระบบการบริหารจัดการสระว่ายน้ำ |

ทางเดินขึ้น-ลงสระว่ายน้ำ

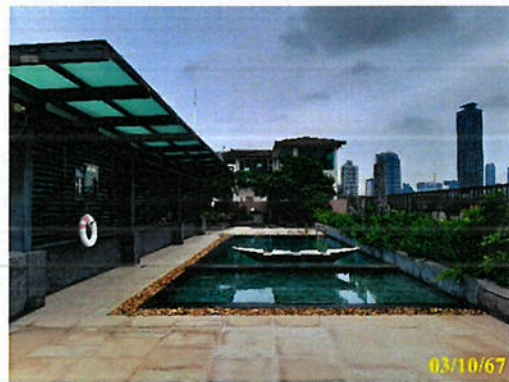
| องค์ประกอบทางสิ่งแวดล้อม | มาตรการป้องกันและแก้ไขผลกระทบสิ่งแวดล้อม | ผลการปฏิบัติและรายละเอียดการปฏิบัติตามมาตรการฯ<br>✓ = ปฏิบัติ ✗ = ไม่ได้ปฏิบัติ ○ = ปฏิบัติไม่ได้<br>⊙ = ปฏิบัติได้แต่ไม่มีประสิทธิภาพ ● = ยังไม่ถึงเวลาปฏิบัติ | | ปัญหา/อุปสรรค/แนวทางแก้ไข | เอกสารอ้างอิง |
|---|---|---|---|---|---|
| | - มีที่ว่างสำหรับใช้เป็นทางเดินรอบสระว่ายน้ำ ความกว้างไม่น้อยกว่า 1.2 เมตร ไม่ลื่น ไม่มีน้ำขัง ทำความสะอาดง่าย | ✓ | - โครงการมีการก่อสร้างทางเดินสระว่ายน้ำตรงตามคุณสมบัติที่มาตรการกำหนดทุกประการ | - | ภาพที่ 2.2-10 ระบบการบริหารจัดการสระว่ายน้ำ |

ทางเดินขอบสระว่ายน้ำ

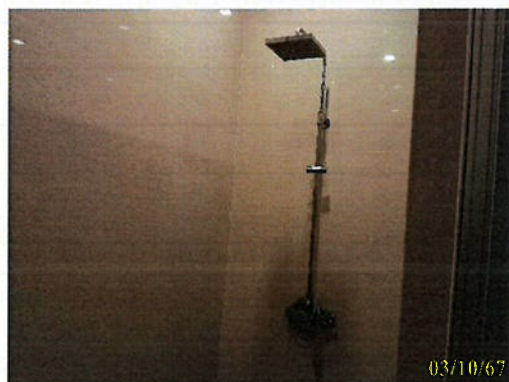
ภาพที่ 2.2-10 ระบบการบริหารจัดการสระว่ายน้ำ

ห้องอาบน้ำ

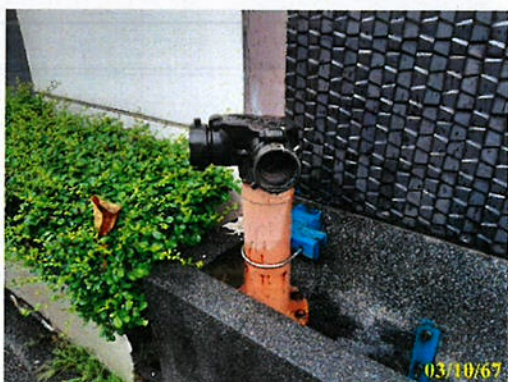
ภาพที่ 2.2-15 ระบบป้องกันและแจ้งเหตุเพลิงไหม้

หัวรับน้ำดับเพลิง
