รายงานผลการปฏิบัติตามมาตรการป้องกันและแก้ไขผลกระทบสิ่งแวดล้อม
และมาตรการติดตามตรวจสอบผลกระทบสิ่งแวดล้อม (ระยะดำเนินการ)

ประจำเดือนกรกฎาคม – ธันวาคม 2567

ชื่อโครงการ	The Yana Villas (เดอะยานา วิลล่า) (เดิมชื่อ Khao Takiab Hotel)
ที่ตั้งโครงการ	เลขที่ 122/138 ซอยหมู่บ้านตะเกียบ ตำบลหนองแก อำเภอหัวหิน จังหวัดประจวบคีรีขันธ์
เจ้าของโครงการ	บริษัท สัตนาม ฮอสพิเทลลิตี้ (ประเทศไทย) จำกัด
ที่อยู่เจ้าของโครงการ	เลขที่ 122/138 ซอยหมู่บ้านตะเกียบ ตำบลหนองแก อำเภอหัวหิน จังหวัดประจวบคีรีขันธ์ โทรศัพท์ 032-655234 โทรสาร 032-655210 E-mail: nim@thepalayana.com

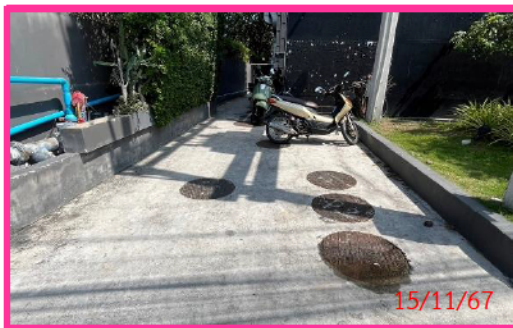
ระบบบำบัดน้ำเสียของโครงการ

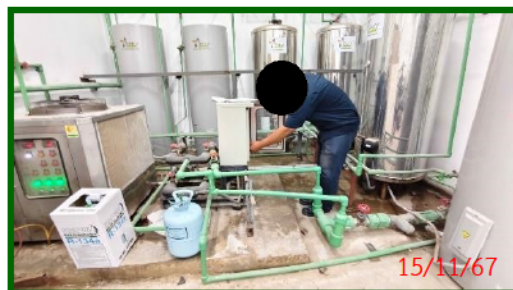
ระบบกรองน้ำของโครงการ

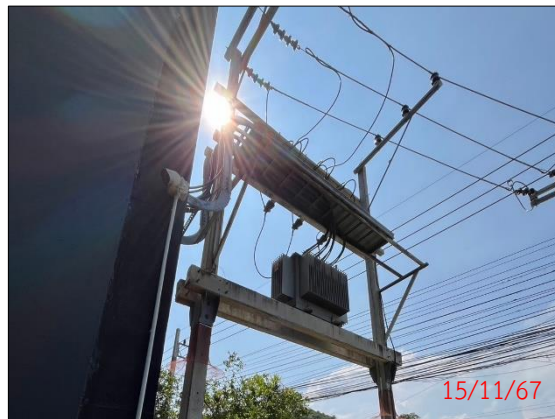
หม้อแปลงไฟฟ้าของโครงการ
