รายงานผลการปฏิบัติตาม  
มาตรการป้องกันและแก้ไขผลกระทบสิ่งแวดล้อม  
และมาตรการติดตามตรวจสอบคุณภาพสิ่งแวดล้อม  
ระยะดำเนินการ

ภูเก็ต วิลล่า ป่าตอง บีช  
เจ้าของ : นิติบุคคลอาคารชุดภูเก็ต วิลล่า ป่าตอง บีช

ประจำเดือน กรกฎาคม - ธันวาคม พ.ศ. 2567

บริษัท เซารเทิร์น แล็บ แอนด์ เอ็นจิเนียริง จำกัด

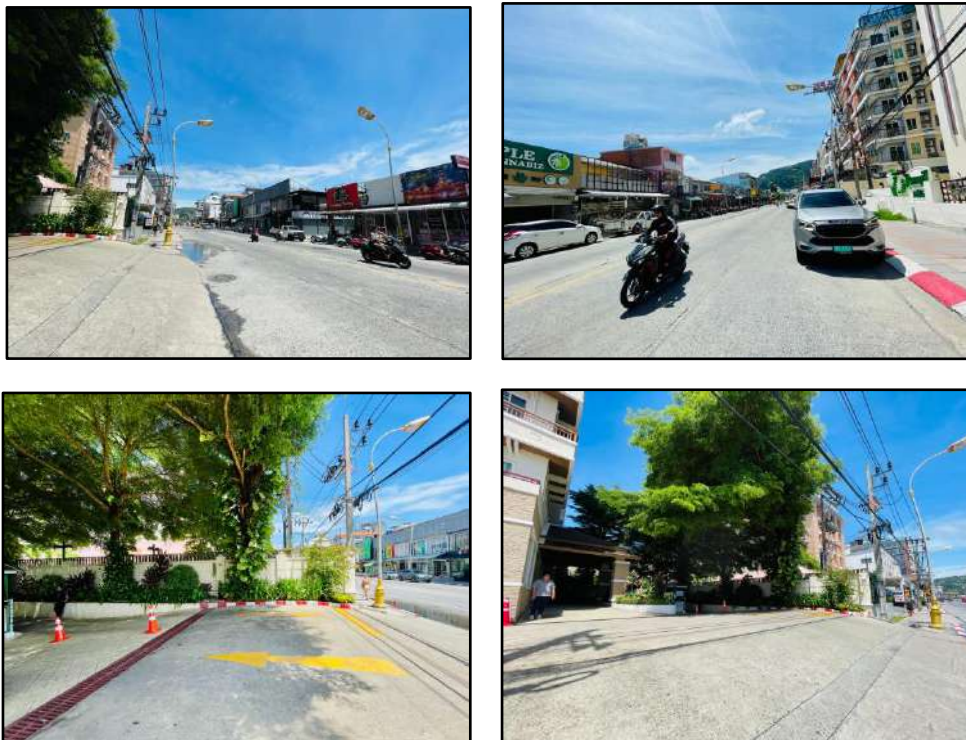
รูปที่ 1.1 อาณาเขตพื้นที่โครงการ

| ทิศตะวันตก | ติดกับถนนผังเมืองสาย ก. |

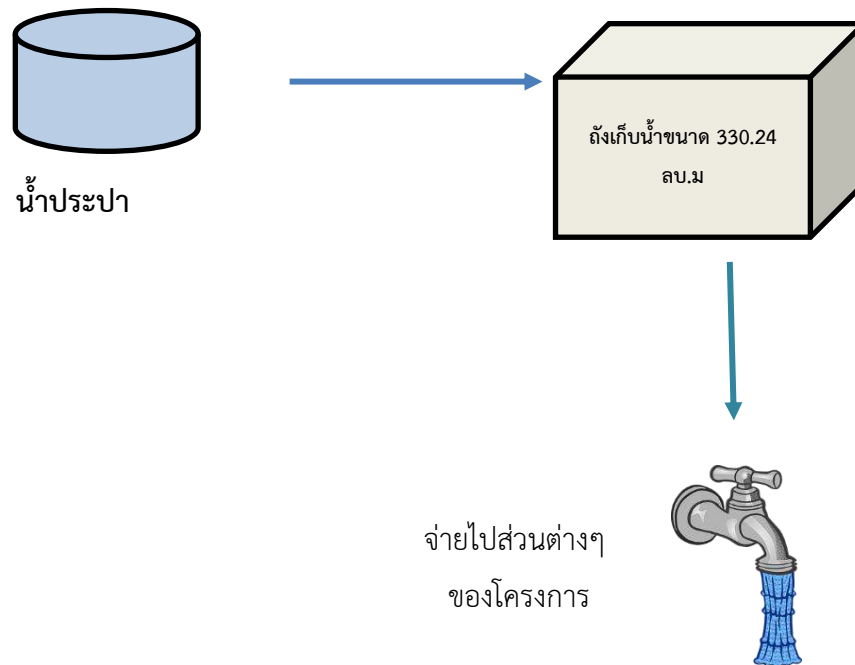
รูปที่ 1.2 ระบบน้ำใช้ของโครงการ

ซึ่งสามารถสำรองน้ำไว้ในโครงการได้ประมาณ 18.76 ชั่วโมง จากนั้นสูบน้ำด้วยระบบปั๊มน้ำอัตโนมัติเข้าสู่หอพักและส่วนอื่นๆภายในโครงการที่มีการใช้น้ำต่อไป

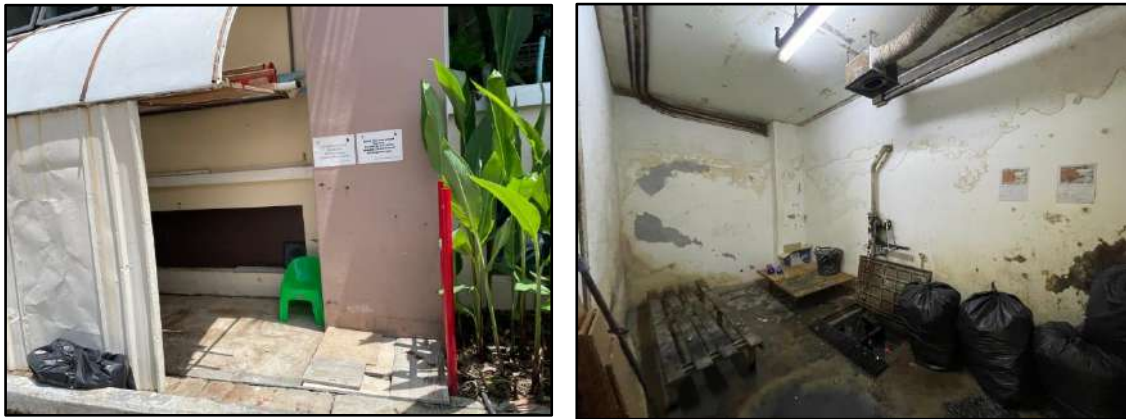
รูปที่ 1.3 ห้องพัสดุ

จุดที่พักขยะรวมของโครงการจะตั้งอยู่ทางด้านหลังพื้นที่โครงการ ซึ่งอยู่ในตำแหน่งที่สามารถขนย้ายได้สะดวก ซึ่งประกอบด้วยห้องพักขยะเปียกและห้องพักขยะแห้ง 1 ห้อง รวมปริมาตรกักเก็บ 22.05 ลบ.ม รองรับขยะได้ประมาณ 5 เท่า โดยถังขยะที่โครงการเลือกใช้เป็นถังขยะที่ผลิตด้วยวัสดุที่มีคุณภาพ ได้มาตรฐาน มีความแข็งแรงทนทาน ไม่เปราะบาง แตกง่าย ทนต่อแสงแดด และมีฝาปิดมิดชิด โครงการว่าจ้างให้บริษัทเอกชนที่มีใบอนุญาตจากหน่วยงานราชการให้เข้ามาเก็บขนวันเว้นวัน สำหรับน้ำขยะที่อาจเกิดขึ้นในบริเวณจุดที่พักขยะรวม ถูกรวบรวมเข้าสู่ระบบบำบัดน้ำเสียด้วย นอกจากนี้ทางโครงการยังมีจุดสำหรับรวบรวมขยะอันตรายไว้บริเวณหลังโครงการอีกด้วย

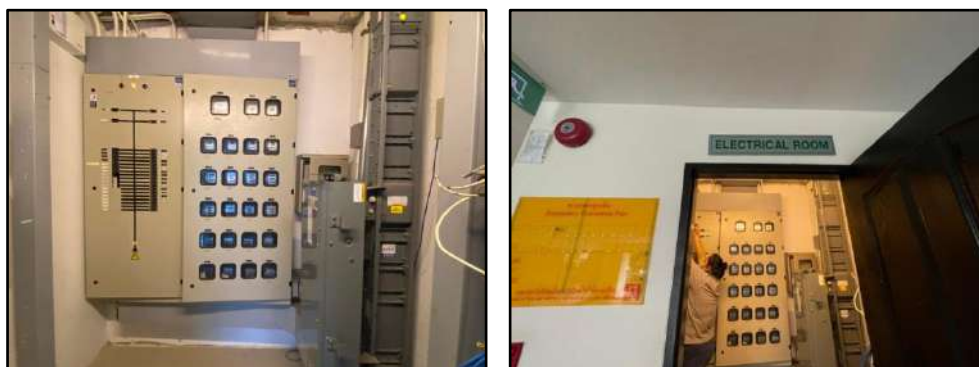
รูปที่ 1.4 ระบบไฟฟ้า

โครงการรับบริการด้านไฟฟ้าจากการไฟฟ้าส่วนภูมิภาค ด้วยระบบไฟฟ้าแรงสูง โดยทางโครงการจะติดตั้งหม้อแปลงไฟฟ้า เพื่อลดแรงดันต่ำเข้าสู่แผงจ่ายไฟฟ้าหลัก ก่อนจ่ายไฟฟ้าไปยังแต่ละส่วนของอาคาร โดยโครงการได้เลือกใช้อุปกรณ์ไฟฟ้าต่างๆที่เป็นชนิดประหยัดพลังงาน

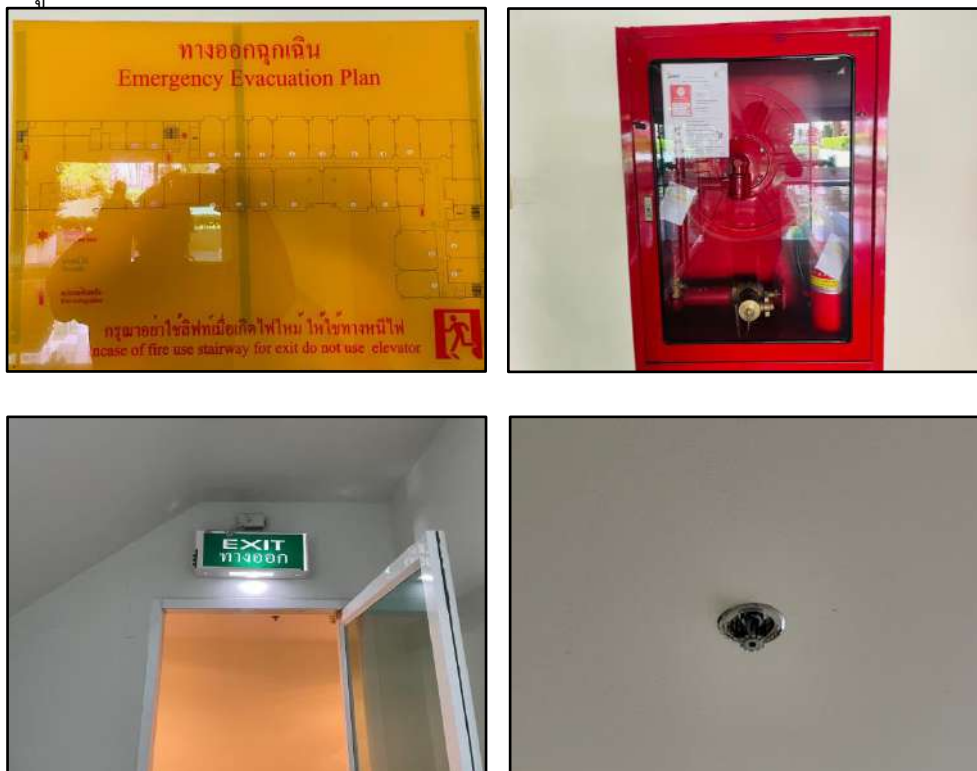
รูปที่ 1.5 ระบบป้องกันอัคคีภัย

โครงการติดตั้งชุดตู้ดับเพลิงที่ประกอบด้วยถังดับเพลิงแบบมือถือชนิดผงเคมีแห้งขนาด 4 กิโลกรัม และสัญญาณเตือนเหตุเพลิงไหม้ การติดตั้งถังดับเพลิงโครงการจะติดตั้งให้ส่วนบนสุดของถังดับเพลิงอยู่สูงจากพื้น 1.5 เมตร ในที่สามารถมองเห็นได้อย่างชัดเจนและนำไปใช้งานได้สะดวก รวมทั้งอยู่ในสภาพพร้อมใช้งานได้อยู่ตลอดเวลา

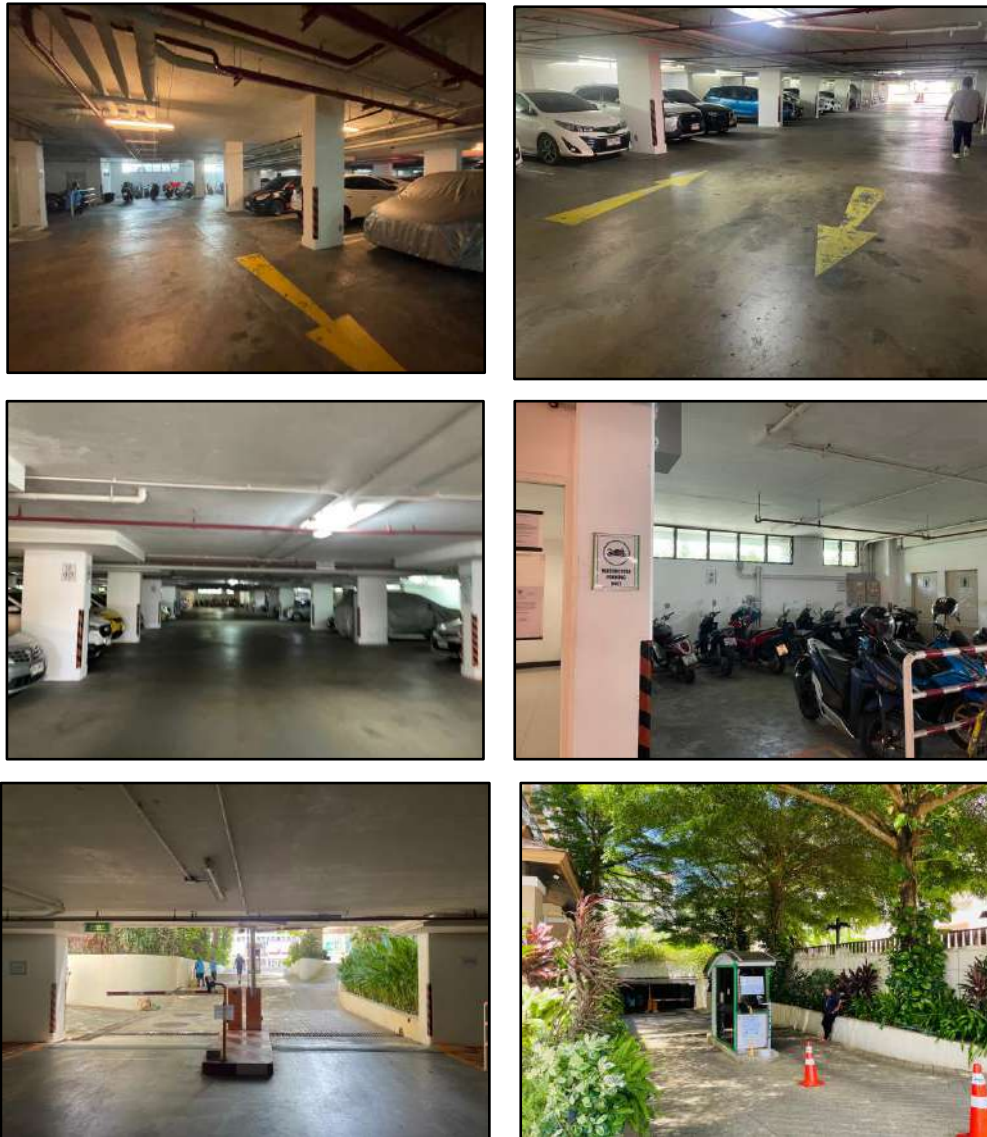
รูปที่ 1.6 เส้นทางรถคนมาและที่จอดรถในโครงการ

ออกตามความในพระราชบัญญัติควบคุมอาคาร พ.ศ.2522 ที่กำหนดให้อาคารชุดที่มีพื้นที่แต่ละครอบครัว ตั้งแต่ 60 ตารางเมตรขึ้นไป ต้องมีที่จอดรถยนต์ได้ไม่น้อยกว่า 1 คัน ต่อ 2 ครอบครัว เศษของ 2 ครอบครัวให้คิดเป็น 2 ครอบครัว และในกรณีที่จอดรถทำมุมมากกว่าสามสิบองศา กับแนวทางเดินรถเดินรถต้องมีความกว้างไม่น้อยกว่า 2.4 เมตร และความยาวไม่น้อยกว่า 5.5 เมตร ส่วนในกรณีที่จอดรถตั้งฉากกับแนวทางเดินรถต้องมีความกว้างไม่น้อยกว่า 5 เมตร ดังนั้น โครงการต้องมีที่จอดรถยนต์อย่างน้อย 96 คัน

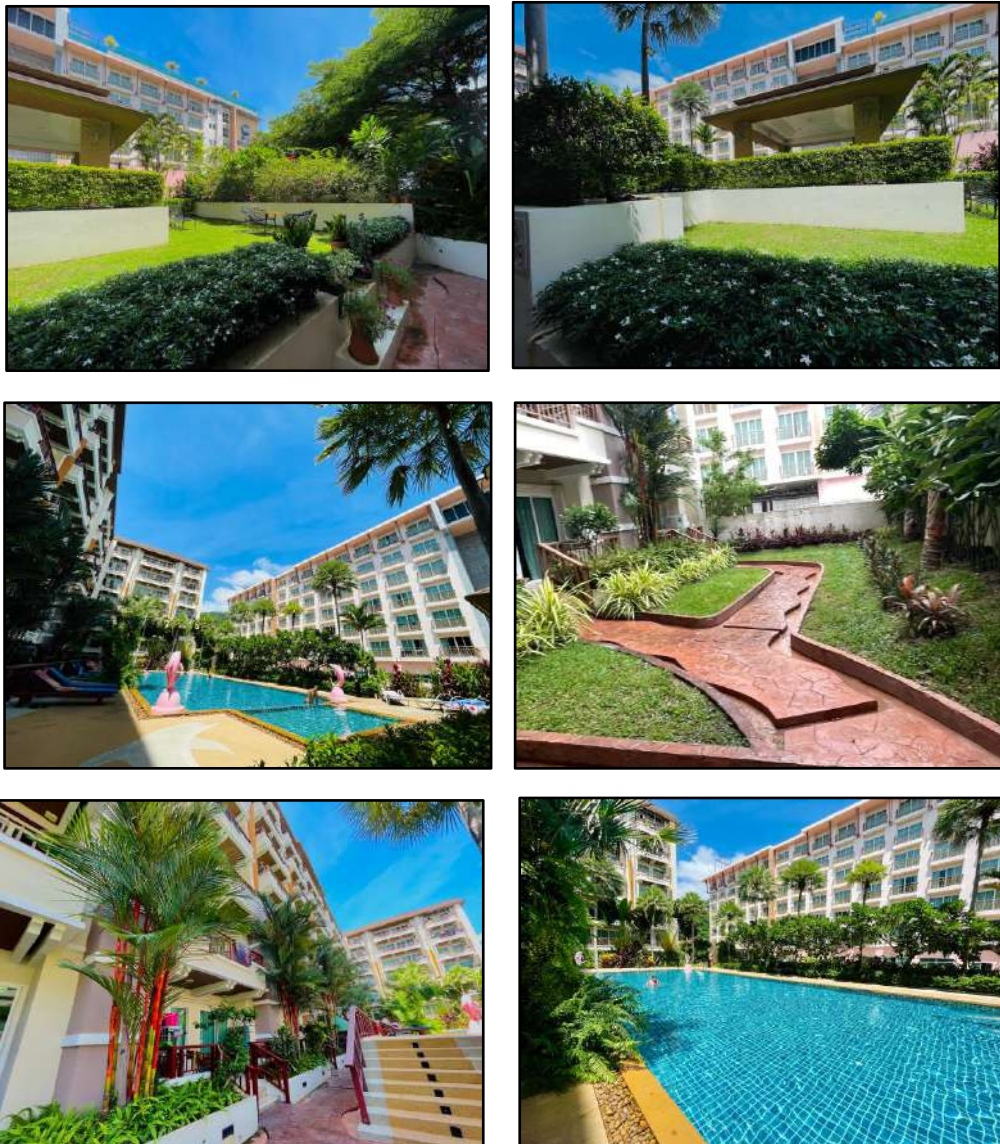
รูปที่ 1.7 พื้นที่สีเขียวภายในโครงการ

โครงการได้จัดให้มีพื้นที่สีเขียวคิดเป็นพื้นที่ทั้งหมด 1,346.82 ตารางเมตร คิดเป็นพื้นที่สีเขียวต่อผู้พักอาศัยในพื้นที่โครงการ 1 ตารางเมตร ต่อ 1 คน

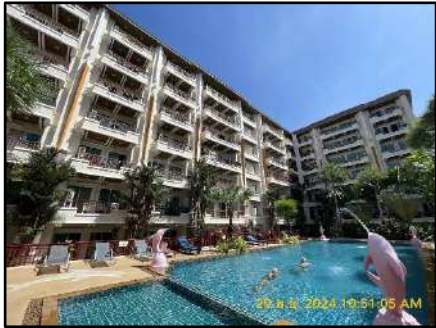
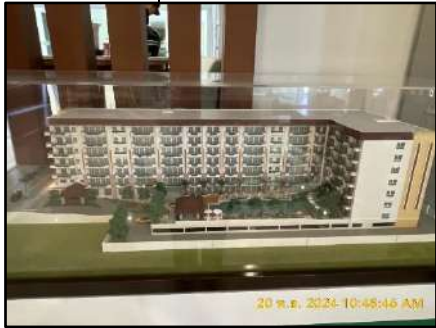
| องค์ประกอบสิ่งแวดล้อม/ผลกระทบต่อสิ่งแวดล้อม | มาตรการป้องกันและแก้ไขผลกระทบสิ่งแวดล้อม | การปฏิบัติตามมาตรการ | ปัญหาและอุปสรรค |
|---|---|---|---|
| <b>1.ทรัพยากรทางธรรมชาติ</b><br><b>1.1 สภาพภูมิทัศน์และสภาพภูมิประเทศ</b><br>ผลกระทบที่เกิดขึ้นจะเกิดจากการเปลี่ยนแปลงสภาพภูมิประเทศของพื้นที่โครงการต่อสภาพแวดล้อมโดยรอบแต่ทั้งนี้การก่อสร้างโครงการ มีการก่อสร้างอาคาร 1 อาคาร ซึ่งมีชั้นที่จอดรถใต้อาคาร ซึ่งทั้งนี้ทำให้เกิดการเปลี่ยนแปลงสภาพพื้นที่ที่ตั้งโครงการเดิมในเรื่องความสูงของพื้นที่ไม่มากนัก มีเพียงความสูงของอาคารที่สูงมากขึ้น โดยการก่อสร้างโครงการไม่ทำให้สภาพภูมิประเทศโดยรวมเปลี่ยนแปลงไปจากเดิม พร้อมทั้งมีการจัดการระบบระบายน้ำอย่างเป็นระบบ การปลูกต้นไม้ยืนต้นในโครงการและการป้องกันการพังทลายของพื้นที่ | 1. ควบคุมและดูแลสภาพภายในโครงการให้เป็นไปตามแบบภูมิสถาปัตย์ที่ออกแบบไว้ | 1. ปฏิบัติตามมาตรการ โดยมีการดูแลรักษาสภาพเดิมของโครงการตามที่ได้ออกแบบไว้<br> | - ไม่มีปัญหาและอุปสรรค |

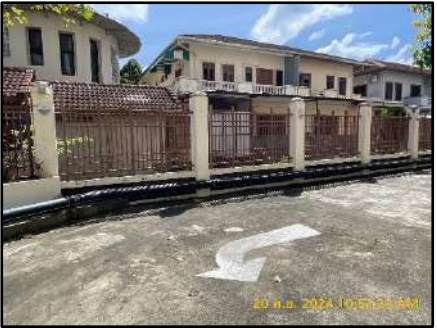
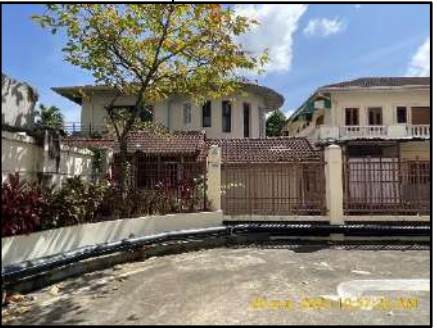
| องค์ประกอบสิ่งแวดล้อม/ผลกระทบต่อสิ่งแวดล้อม | มาตรการป้องกันและแก้ไขผลกระทบต่อสิ่งแวดล้อม | การปฏิบัติตามมาตรการ | ปัญหาและอุปสรรค |
|---|---|---|---|
| <b>1.2 ทรัพยากรดิน</b><br>ผลกระทบที่เกิดขึ้นจากการเปลี่ยนแปลงองค์ประกอบของดินและการชะล้างพังทลายของดินแต่เนื่องจากโครงการก่อสร้าง มีการใช้ทรัพยากรดินของโครงการในการก่อสร้างอาคารและปลูกต้นไม้ในพื้นที่สีเขียวเพื่อเพิ่มความสวยงามซึ่งใช้ป้องกันการชะล้างพังทลาย โดยการก่อสร้างโครงการจะมีการนำดินจากภายนอกเข้ามาในพื้นที่มากนักทำให้องค์ประกอบของดินไม่เปลี่ยนแปลงไปจากเดิม รวมทั้งมีการปลูกพืชคลุมดินรอบพื้นที่โครงการและริมคลองระบายน้ำสาธารณะคลองบางพรุ (ตอนล่าง) รวมถึงการก่อสร้างกำแพงกันดินริม | 1. จัดให้มีการดูแลต้นไม้เพื่อป้องกันการชะล้างพังทลายบริเวณริมคลองระบายน้ำสาธารณะคลองบางพรุเรียน(ตอนล่าง) ด้านทิศตะวันออกให้อยู่ในสภาพดีอยู่เสมอ หากพบว่ามีต้นไม้ตายหรือเสียหายต้องรีบซ่อมแซมแก้ไขหรือเปลี่ยนให้อยู่ในสภาพดีเสมอ โดยเฉพาะในช่วงฤดูฝน<br><br>2. ปลูกต้นไม้คลุมดินในบริเวณที่เป็นที่โล่งของโครงการหลังจากการก่อสร้างแล้วเสร็จเพื่อป้องกัน | 1. ปฏิบัติตามมาตรการ โดยทางโครงการได้สร้างกำแพงที่แข็งแรงทนทาน สามารถป้องกันการพังทลายของดินได้<br><br> | - ไม่มีปัญหาและอุปสรรค<br><br><br><br><br><br><br><br><br><br><br>- ไม่มีปัญหาและอุปสรรค |

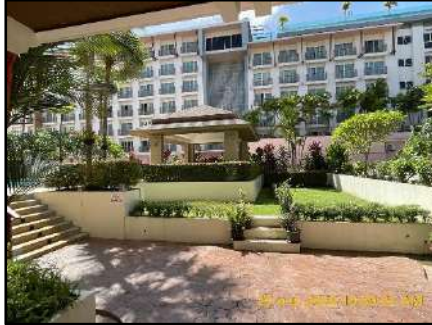
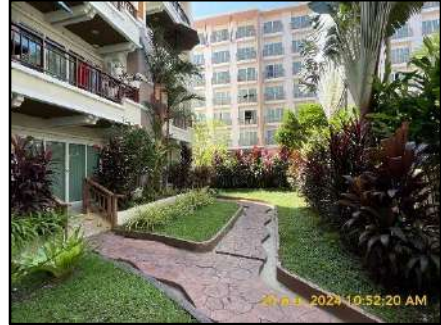
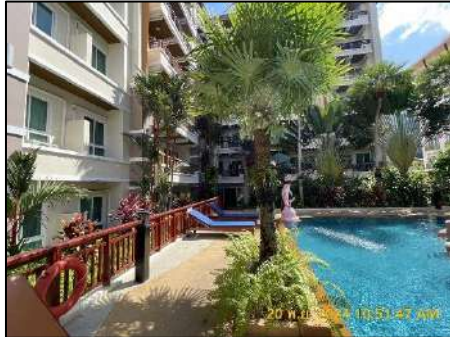
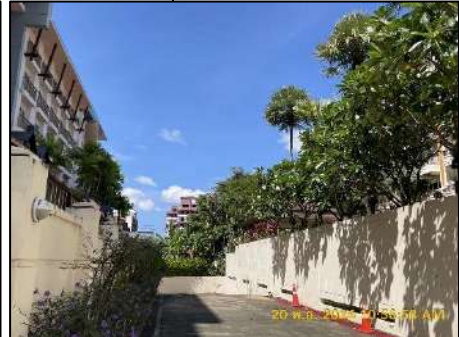
| องค์ประกอบสิ่งแวดล้อม/ผลกระทบต่อสิ่งแวดล้อม | มาตรการป้องกันและแก้ไขผลกระทบต่อสิ่งแวดล้อม | การปฏิบัติตามมาตรการ | ปัญหาและอุปสรรค |
|---|---|---|---|
| | | 3. ปลูกต้นไม้ จัดสวน และปลูกต้นไม้คลุมดินในบริเวณที่จัดให้เป็นพื้นที่สีเขียวของโครงการและดูแลรักษาให้อยู่ในสภาพดีอยู่เสมอ | 3. ปฏิบัติตามมาตรการ โดยมีคนสวนคอยดูแลรักษาต้นไม้โดยรอบโครงการให้สวยงามอยู่เสมอ |
| | | 4. ทำการตรวจสอบสภาพพื้นที่โครงการที่ติดกับคลองสาธารณะบางพริ้วเรียน(ตอนล่าง) ว่ามีการพังทลายของดินหรือไม่ รวมถึงความคงทนถาวร | 4. ปฏิบัติตามมาตรการ โดยมีเจ้าหน้าที่ของโครงการตรวจสอบสภาพทั่วไปกำแพงอยู่เสมอ |

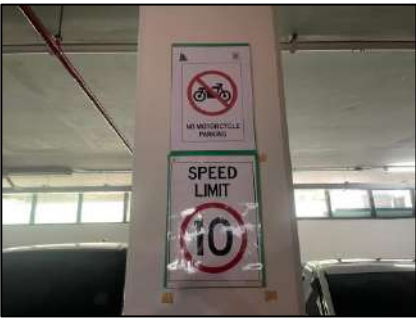
| องค์ประกอบสิ่งแวดล้อม/ผลกระทบต่อสิ่งแวดล้อม | มาตรการป้องกันและแก้ไขผลกระทบต่อสิ่งแวดล้อม | การปฏิบัติตามมาตรการ | ปัญหาและอุปสรรค |
|---|---|---|---|
| <p><b>1.3 สภาพภูมิอากาศและอุตุนิยมวิทยา</b></p> <p>ผลกระทบที่เกิดขึ้นจากฝุ่นละออง รวมถึงมลพิษทางอากาศของรถที่แล่นเข้าออกโครงการมากขึ้นแต่คาดว่าจะเกิดขึ้นในระดับต่ำจากการที่โครงการปลูกต้นไม้ในพื้นที่สีเขียวของโครงการเพื่อลดมลพิษรวมถึงดักฝุ่นละอองอีกทางหนึ่ง นอกจากนี้รถทั่วไปหันมาใช้น้ำมันไร้สารตะกั่วที่มีมลพิษทางอากาศน้อยลง ประกอบกับโดยรอบพื้นที่โครงการมีการเว้นระยะห่างทำให้มีที่โล่งระบายอากาศได้ดี ทำให้เกิดการเจือจางมลพิษได้เป็นอย่างดี</p> | <p>1. จำกัดความเร็วรถ ขณะแล่นเข้า-ออกพื้นที่โครงการให้มีความเร็วไม่เกิน 30 กิโลเมตร/ชั่วโมง เพื่อลดฝุ่นจากโครงการ</p> <p>2. จัดการดูแลต้นไม้ที่ปลูกไว้ทั้งยืนต้นที่ช่วยในการป้องกันฝุ่น และไม้พุ่มไม้คลุมดินที่ช่วยดูดซับสารมลพิษได้ถ้ามีการตายให้รีบดำเนินการเปลี่ยน</p> | <p>1. ปฏิบัติตามมาตรการ โดยมีป้ายจำกัดความเร็วติดบริเวณพื้นที่เข้า-ออกของโครงการ</p> <p>2. ปฏิบัติตามมาตรการ ทางโครงการได้จัดการดูแลต้นไม้ที่ปลูกไว้ทั้งยืนต้นโดยรอบบริเวณโครงการ</p> | <p>- ไม่มีปัญหาและอุปสรรค</p> <p>- ไม่มีปัญหาและอุปสรรค</p> |

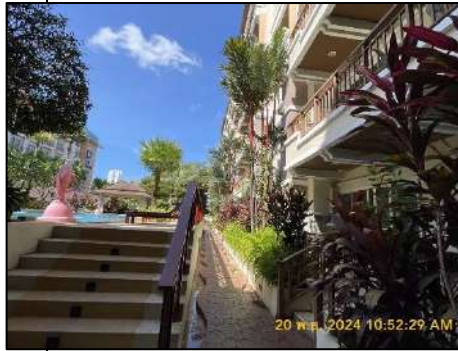
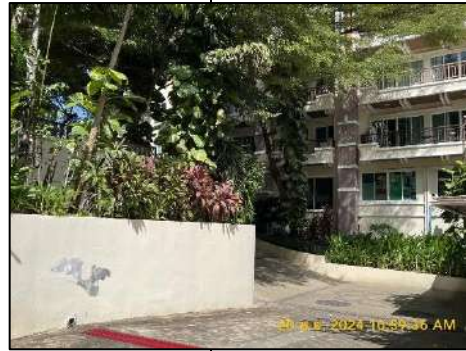
| องค์ประกอบสิ่งแวดล้อม/ผลกระทบต่อสิ่งแวดล้อม | มาตรการป้องกันและแก้ไขผลกระทบต่อสิ่งแวดล้อม | การปฏิบัติตามมาตรการ | ปัญหาและอุปสรรค |
|---|---|---|---|
| | <p>ปลูกใหม่ให้เร็วที่สุด</p> <p>3. หากมีเงาบังในโครงการหรือใกล้ที่ทำให้เกิดจุดมืดให้ดำเนินการติดตั้งระบบไฟฟ้าให้แสงสว่างเพิ่มเติมในจุดดังกล่าวเพิ่มเติม</p> <p>4. จัดให้มีช่องลมและช่องเปิดระบายอากาศให้มากที่สุดเพื่อให้เกิดแสงสว่างและลมสามารถพัดพาและถ่ายเทอากาศได้ดี</p> | <p>3. ปฏิบัติตามมาตรการ โดยทางโครงการจัดตั้งไฟส่องสว่างไว้โดยรอบโครงการ</p> <p>4. ปฏิบัติตามมาตรการ มีช่องลมและช่องเปิดระบายอากาศเพื่อให้เกิดแสงสว่างและลมสามารถพัดพาและถ่ายเทอากาศได้</p> | <p>- ไม่มีปัญหาและอุปสรรค</p> <p>- ไม่มีปัญหาและอุปสรรค</p> |

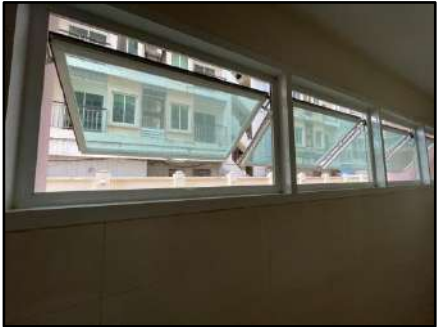
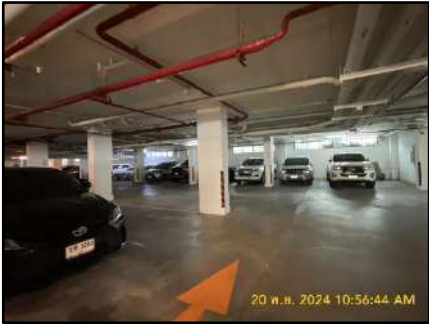
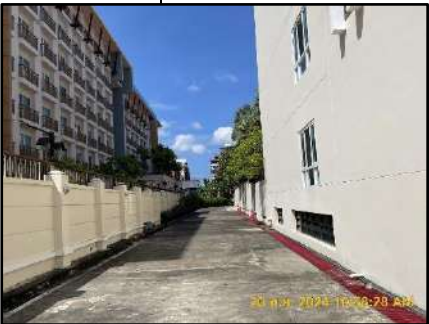
| องค์ประกอบสิ่งแวดล้อม/ผลกระทบต่อสิ่งแวดล้อม | มาตรการป้องกันและแก้ไขผลกระทบต่อสิ่งแวดล้อม | การปฏิบัติตามมาตรการ | ปัญหาและอุปสรรค |
|---|---|---|---|
| | 5. จัดให้มีพัดลมระบายอากาศบริเวณที่จอดรถใต้อาคาร ที่มีอัตราการระบายอากาศไม่น้อยกว่า 4 เท่าของปริมาตรของที่จอดใน 1 ชั่วโมง | <br>5. ปฏิบัติตามมาตรการ มีช่องระบายอากาศบริเวณที่จอดรถใต้อาคาร<br> | - ไม่มีปัญหาและอุปสรรค |

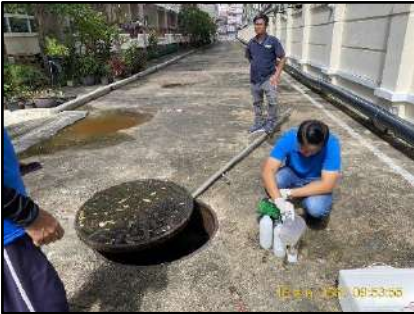
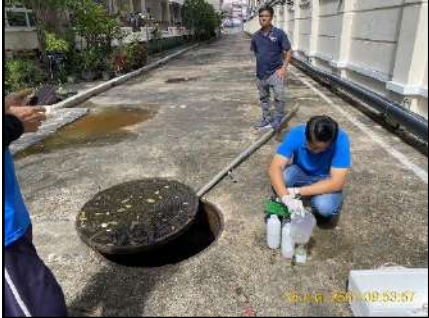
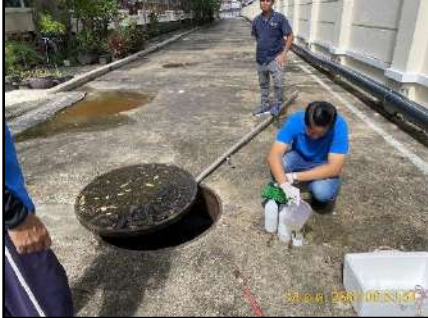
| องค์ประกอบสิ่งแวดล้อม/ผลกระทบต่อสิ่งแวดล้อม | มาตรการป้องกันและแก้ไขผลกระทบต่อสิ่งแวดล้อม | การปฏิบัติตามมาตรการ | ปัญหาและอุปสรรค |
|---|---|---|---|
| | <p>2. จัดให้มีบ่อดักไขมันเพื่อดักไขมันจากห้องครัว ก่อนระบายเข้าสู่ถังปรับสภาพเพื่อปรับอัตราการไหลของน้ำให้คงที่ก่อนเข้าสู่บ่อเติมอากาศ</p> <p>3. จัดให้มีการตรวจคุณภาพน้ำทิ้ง โดยตรวจวัดในรูปของค่า BOD, SS, pH, TKN, Sulfide, Fecal Coliform และ Oil&amp;Grease เพื่อตรวจสอบประสิทธิภาพของระบบบำบัดน้ำเสียทุกๆ 1 เดือน ตลอดจนการเปิดดำเนินการบำบัดปรับอัตราการไหล (ก่อนผ่านการบำบัดน้ำเสีย) และบ่อกักเก็บน้ำเสีย (หลังผ่านการบำบัดน้ำเสีย)</p> | <p>2. ปฏิบัติตามมาตรการ โดยมีบ่อดักไขมันจากห้องครัว ก่อนระบายน้ำเข้าสู่ระบบบำบัดน้ำเสียรวม</p> <p>3. ปฏิบัติตามมาตรการ โครงการว่าจ้างให้บริษัทเชาธเทิร์นแล็บ แอนด์ เอ็นจิเนียริง จำกัด เข้ามาดำเนินการเก็บตัวอย่างน้ำเสียทุกเดือน ตามเอกสารในภาคผนวก ค</p> | <p>- ไม่มีปัญหาและอุปสรรค</p> <p>- ไม่มีปัญหาและอุปสรรค</p> |

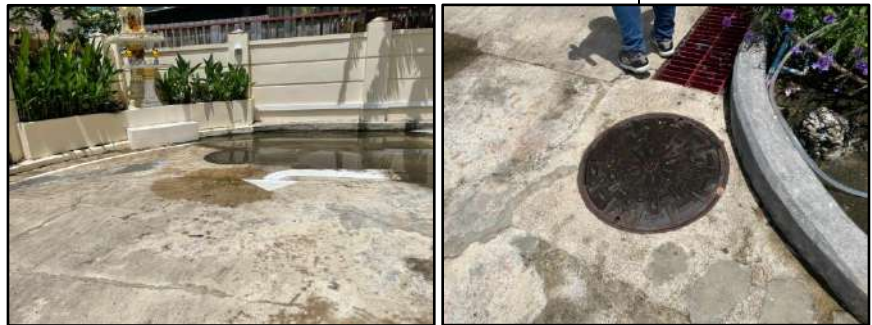
| องค์ประกอบสิ่งแวดล้อม/ผลกระทบต่อสิ่งแวดล้อม | มาตรการป้องกันและแก้ไขผลกระทบสิ่งแวดล้อม | การปฏิบัติตามมาตรการ | ปัญหาและอุปสรรค |
|---|---|---|---|
| <p><b>3.3 การระบายน้ำและการป้องกันน้ำท่วม</b></p> <p>ผลกระทบจากการก่อสร้างโครงการต่อการระบายน้ำบริเวณพื้นที่โครงการจะมีในระดับต่ำเนื่องจากโครงการต่อการระบายไม่ได้กีดขวางทางระบายน้ำเดิม โดยเฉพาะคลองระบายน้ำสาธารณะคลองบางพรุเรียน(ตอนล่าง) ด้านทิศตะวันออกของโครงการ พร้อมกันนี้โครงการได้จัดให้มีบ่อหน่วงน้ำปริมาตรกับเก็บ 210 ลบ.ม. เพื่อกักเก็บปริมาณน้ำฝนส่วนเกินหลังจากทำการเปลี่ยนแปลงสภาพพื้นที่โครงการแล้วและไม่ทำให้อัตราการระบายน้ำหลังพัฒนาโครงการมากกว่าช่วงก่อนพัฒนาโครงการ อีกทั้งคลองระบายน้ำสาธารณะคลองบางพรุเรียน</p> | <p>1. จัดให้มีการหน่วงน้ำไว้ในบ่อหน่วงน้ำ ซึ่งมีปริมาตรความจุที่ระดับกักเก็บน้ำ 210 ลบ.ม. มีระดับกักเก็บน้ำสูงสุด 1.65 ถึง -3.65 ม. เพื่อให้สามารถรองรับน้ำฝนส่วนเกินในพื้นที่โครงการประมาณ 200.88 ลบ.ม.(ณ เวลาฝนตก 20 นาที) ได้อย่างเพียงพอ โดยมีการจัดการ ดังนี้</p> <p>1.1. ในช่วงฤดูฝน จะระบายน้ำฝนทั้งหมดเข้าสู่บ่อหน่วงน้ำทั้งหมดโดยจะมีน้ำฝนส่วนเกินที่บ่อหน่วงน้ำจะรองรับได้ถูกทำการสูบออกทันทีที่เกิน</p> | <p>1. ปฏิบัติตามมาตรการ มีบ่อหน่วงน้ำขนาด 277 ลบ.ม เพื่อรองรับน้ำก่อนระบายออกสู่คลองสาธารณะ</p> <div data-bbox="1120 906 1989 1232"> </div> <p>1.1. ปฏิบัติตามมาตรการ โดยในช่วงฤดูฝน จะระบายน้ำฝนทั้งหมดเข้าสู่บ่อหน่วงน้ำ โดยจะมีน้ำฝนส่วนเกินที่บ่อหน่วงน้ำจะรองรับได้ถูกทำการสูบออกทันทีที่เกินระดับกักเก็บ</p> | <p>- ไม่มีปัญหาและอุปสรรค</p> <p>- ไม่มีปัญหาและอุปสรรค</p> |

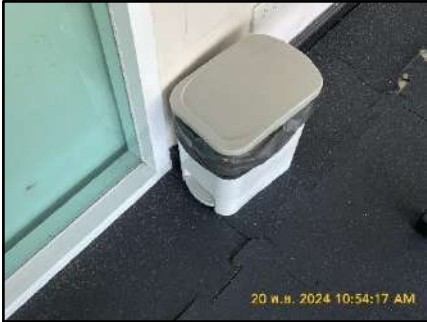
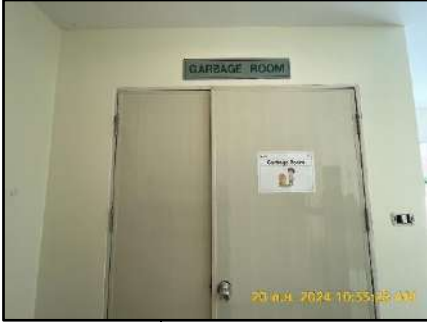
| องค์ประกอบสิ่งแวดล้อม/ผลกระทบต่อสิ่งแวดล้อม | มาตรการป้องกันและแก้ไขผลกระทบต่อสิ่งแวดล้อม | การปฏิบัติตามมาตรการ | ปัญหาและอุปสรรค |
|---|---|---|---|
| <p>เป็นผู้เก็บขนนำมาทิ้งยังที่พักมูลฝอยทุกวัน ซึ่งแบ่งเป็นห้องพักขยะเปียกและห้องพักขยะแห้ง มีปริมาตรกักเก็บ 22.05 ลบ.ม. ปริมาตรรวมทั้ง 2 ห้องเท่ากับ 44.10 ลบ.ม. สามารถรองรับมูลฝอยได้ประมาณ 9.91 เท่าของมูลฝอยที่เกิดขึ้นในแต่ละวัน พร้อมกันนี้ได้จัดให้มีท่อระบายน้ำทิ้งจากที่พักมูลฝอยรวมเข้าสู่ระบบบำบัดน้ำเสียด้วย</p> <p>สำหรับการเก็บขนมูลฝอยของหน่วยงานท้องถิ่นนั้นมีความสามารถเก็บขนมูลฝอยได้หมด ปริมาณมูลฝอยที่เพิ่มขึ้นคาดว่าจะมีไม่มากนัก รถเก็บขนมูลฝอยของเทศบาลเมืองป่าตอง สามารถเก็บขนนำไปกำจัดที่โรงเผามูลฝอยของเทศบาลนครภูเก็ตได้</p> | <p>2. ห้องพักแต่ละห้อง จำนวน 207 ห้องพัก มีปริมาณมูลฝอยเกิดขึ้น 15ลิตร/ห้อง/วัน จัดให้มีถังรองรับมูลฝอยเปียก จำนวน 1 ถัง ขนาดความจุ 20 ลิตร ไว้ภายในห้องน้ำ และถังรองรับมูลฝอยแห้ง จำนวน 1 ถัง ขนาดความจุ 20 ลิตร ไว้ภายในห้องพัก ความจุของถังรองรับมูลฝอยทั้งหมด 40 ลิตร/ห้อง</p> <p>3. ส่วนต้อนรับ มีปริมาณมูลฝอยเกิดขึ้น 57 ลิตร/วัน จัดให้มีถังรองรับมูลฝอยเปียกขนาดความจุ 20 ลิตร ไว้ภายในห้องน้ำสำนักงานและมูลฝอยแห้ง ขนาดความจุ 20 ลิตร ไว้ภายในหน้าห้องน้ำ ส่วนต้อนรับ ส่วนบริเวณร้านค้าทั้ง 4 ร้าน จัดให้มีถังรองรับมูลฝอยเปียกและแห้งอย่างละ 1 ถัง</p> | <div> </div> <p>2. ปฏิบัติตามมาตรการ โดยจัดให้มีถังรองรับมูลฝอยเปียกจำนวน 1 ถัง ขนาดความจุ 20 ลิตร ไว้ภายในห้องน้ำ</p> <p>3. ปฏิบัติตามมาตรการ ส่วนต้อนรับ มีถังรองรับมูลฝอยขนาดความจุ 20 ลิตร ไว้ภายในห้องน้ำ</p> | <p>- ไม่มีปัญหาและอุปสรรค</p> <p>- ไม่มีปัญหาและอุปสรรค</p> |

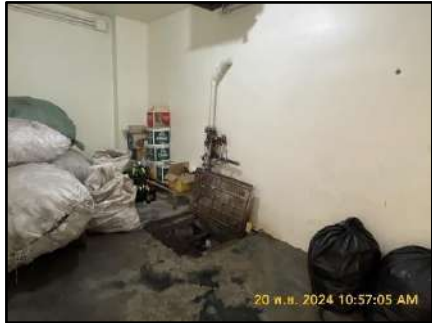
| องค์ประกอบสิ่งแวดล้อม/ผลกระทบต่อสิ่งแวดล้อม | มาตรการป้องกันและแก้ไขผลกระทบต่อสิ่งแวดล้อม | การปฏิบัติตามมาตรการ | ปัญหาและอุปสรรค |
|---|---|---|---|
| | <p>โครงการตามที่กำหนดไว้ในรายละเอียดโครงการเพื่อรวบรวมมูลฝอยแต่ละชั้น</p> <p>7. จัดให้มีที่พักลมูฝอยรวม จำนวน 1 จุด ซึ่งเป็นออกเป็นห้องพักขยะเปียกและห้องพักขยะแห้งมีปริมาตรกักเก็บ 22.05 ลบ.ม/ห้อง ปริมาตรรวมทั้ง 2 ห้อง เท่ากับ 44.10 ลบ.ม ความที่ได้ออกแบบไว้บริเวณด้านทิศเหนือ เพื่อรองรับมูลฝอยจากภายในพื้นที่โครงการได้ประมาณ 9.91 เท่า</p> <p>8. จัดให้มีพนักงานเก็บขนมูลฝอยจากถังมูลฝอยแต่ละจุดหรือแต่ละส่วนไปพักไว้ในที่พักลมูฝอยรวมทุกวัน เพื่อรอให้หน่วยงานเก็บขนมูลฝอยของท้องถิ่นเข้ามาเก็บขนและนำไปกำจัดทุกวัน</p> <p>9. จัดให้มีพนักงานแยกมูลฝอยเพื่อลดปริมาณมูลฝอยที่จะนำไปกำจัดโดยมูลฝอยรีไซเคิลให้นำไปขายแก่ผู้รับซื้อ เช่น เศษกระดาษ เศษลวด เป็นต้น</p> | <p>โครงการ</p> <p>7. ปฏิบัติตามมาตรการ จัดให้มีที่พักลมูฝอยรวม จำนวน 1 จุด อยู่บริเวณด้านหลังของโครงการ ปริมาตรกักเก็บ 22.05 ลบ.ม</p> <p>8. ปฏิบัติตามมาตรการ โดยมีแผนแม่บ้านเป็นผู้เก็บขนมูลฝอยจากถังมูลฝอยแต่ละจุดไปพักไว้ในที่พักลมูฝอยรวมทุกวัน</p> <p>9. ปฏิบัติตามมาตรการ โดยมีแผนแม่บ้านเป็นผู้แยกมูลฝอยจากนั้นจะนำขยะรีไซเคิลไปขายให้แก่ผู้รับซื้อของเก่าต่อไป</p> | <p>- ไม่มีปัญหาและอุปสรรค</p> <p>- ไม่มีปัญหาและอุปสรรค</p> <p>- ไม่มีปัญหาและอุปสรรค</p> |

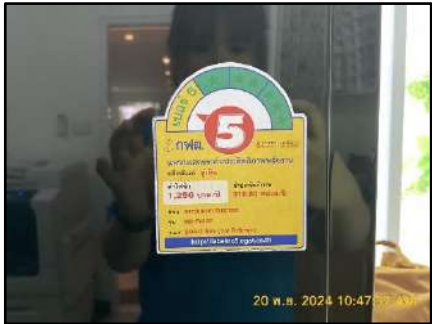
| องค์ประกอบสิ่งแวดล้อม/ผลกระทบต่อสิ่งแวดล้อม | มาตรการป้องกันและแก้ไขผลกระทบต่อสิ่งแวดล้อม | การปฏิบัติตามมาตรการ | ปัญหาและอุปสรรค |
|---|---|---|---|
| <p>ตอม ที่จ่ายไฟให้กับพื้นที่โครงการมีปริมาณไฟฟ้าสำรองจ่ายได้อีกประมาณ 26.7 MVA ในเขตพื้นที่รับผิดชอบ นอกจากนี้โครงการมีเครื่องกำเนิดไฟฟ้าสำรองภายในโครงการจำนวน 1 เครื่อง สามารถสำรองไฟฟ้าได้ประมาณ 8 ชั่วโมง ดังนั้นผลกระทบที่เกิดขึ้นจึงอยู่ในระดับต่ำ</p> | <p>2. ติดตั้งระบบป้องกันฟ้าผ่าของโครงการจำนวน 8 จุด กระจายทั่วทั้งชั้นหลังคา เพื่อป้องกันกระแสไฟฟ้าในกรณีเกิดฟ้าผ่ามายังสายล่อฟ้าของโครงการ</p> <p>3. ควบคุมดูแลการติดตั้งอุปกรณ์ไฟฟ้า การเดินสายไฟฟ้า รวมทั้งสายสัญญาณทางไฟฟ้าสื่อสาร และอุปกรณ์ต่างๆ ให้เป็นไปตามความเรียบร้อย และถูกต้องตามหลักวิชาการ</p> <p>4. การใช้ไฟฟ้าของระบบสาธารณูปโภคให้เลือกใช้ผลิตภัณฑ์ฟ้าชนิดประหยัดพลังงานและมีอายุการใช้งานยาวนาน</p> | <p>2. ปฏิบัติตามมาตรการ มีการติดตั้งระบบป้องกันฟ้าผ่าของโครงการจำนวน 8 จุด กระจายทั่วทั้งชั้นหลังคา เพื่อป้องกันกระแสไฟฟ้าในกรณีเกิดฟ้าผ่า</p> <p>3. ปฏิบัติตามมาตรการ โดยมีเจ้าหน้าที่แผนกวิศวกรรมเป็นผู้ดูแล</p> <p>4. ปฏิบัติตามมาตรการ โดยมีการเลือกใช้เครื่องใช้ไฟฟ้าชนิดประหยัดพลังงาน</p> | <p>- ไม่มีปัญหาและอุปสรรค</p> <p>- ไม่มีปัญหาและอุปสรรค</p> <p>- ไม่มีปัญหาและอุปสรรค</p> |

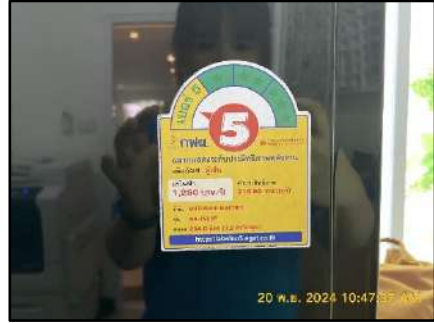
| องค์ประกอบสิ่งแวดล้อม/ผลกระทบต่อสิ่งแวดล้อม | มาตรการป้องกันและแก้ไขผลกระทบต่อสิ่งแวดล้อม | การปฏิบัติตามมาตรการ | ปัญหาและอุปสรรค |
|---|---|---|---|
| | <p>7.8. กำหนดให้มีการติดตั้งระบบปรับอากาศที่มีฉนวนหุ้มฉนวนไฟฟ้าเบอร์ 5 เพื่อเป็นการประหยัดไฟฟ้าของอาคาร รวมทั้งมีการตรวจสอบการทำงานของระบบปรับอากาศทุกๆ 6 เดือน/ครั้ง เพื่อตรวจสอบประสิทธิภาพการทำงานของเครื่องปรับอากาศ รวมไปถึงการถอดล้างทำความสะอาดแผ่นกรองอากาศเป็นประจำเพื่อให้เครื่องปรับอากาศทำงานได้ดีขึ้น และการปฏิบัติตามคู่มือการใช้ของระบบปรับอากาศที่จะทำให้ระบบปรับอากาศสามารถประหยัดพลังงานได้ดีขึ้น</p> <p>7.9. บริเวณระเบียงอาคารทำการติดม่านบังแสงเพื่อลดแสงที่เข้าสู่ห้องและทำให้เกิดความร้อนในอาคารเพิ่มขึ้นมากเกินไปซึ่งส่งผลให้เครื่องปรับอากาศทำงานเพิ่มมากขึ้นตามมา</p> <p>7.10. ปลุกต้นไม้และดูแลต้นไม้รอบอาคารให้สามารถดบังแสงแดดได้ซึ่งควรปลูกในด้านที่แสงแดดส่องมาก โดยเฉพาะในช่วงบ่ายเพื่อเป็นการลดความร้อนเข้าสู่อาคาร</p> | <p>7.8. ปฏิบัติตามมาตรการ มีการติดตั้งระบบปรับอากาศที่มีฉนวนหุ้มฉนวนไฟฟ้าเบอร์ 5 ตามรูป</p> <p>7.9. ปฏิบัติตามมาตรการ มีการติดม่านบริเวณระเบียงเพื่อบังแสงเข้าสู่ห้อง</p> <p>7.10. ปฏิบัติตามมาตรการ มีการปลูกต้นไม้และมีคนสวนคอยดูแลรักษาต้นไม้อยู่เสมอ</p> | <p>- ไม่มีปัญหาและอุปสรรค</p> <p>- ไม่มีปัญหาและอุปสรรค</p> <p>- ไม่มีปัญหาและอุปสรรค</p> |

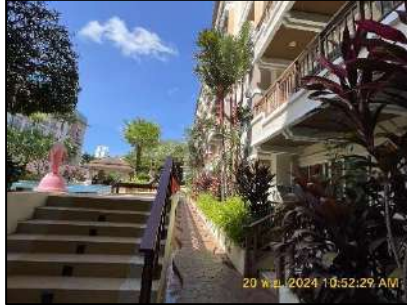
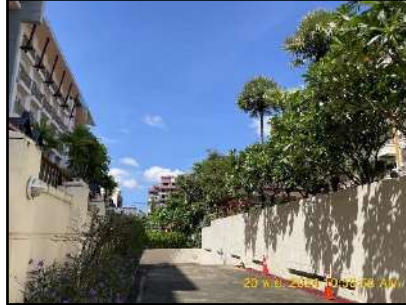
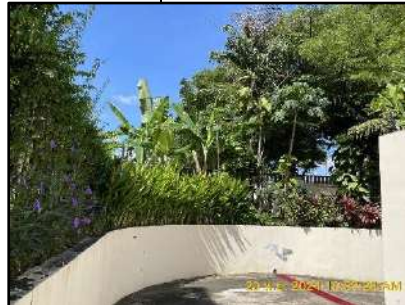
| องค์ประกอบสิ่งแวดล้อม/ผลกระทบต่อสิ่งแวดล้อม | มาตรการป้องกันและแก้ไขผลกระทบต่อสิ่งแวดล้อม | การปฏิบัติตามมาตรการ | ปัญหาและอุปสรรค |
|---|---|---|---|
| | <p>7.11. กำหนดให้มีการปลูกต้นไม้กระถางหรือไม้เลื้อยบริเวณริมระเบียงอาคาร ตามทางเดินอาคารเพื่อลดความร้อนของอาคารโครงการ</p> | <p>7.11. ปฏิบัติตามมาตรการริมระเบียงอาคารได้ปลูกต้นไม้ไว้เพื่อป้องกันความร้อน</p> | - ไม่มีปัญหาและอุปสรรค |

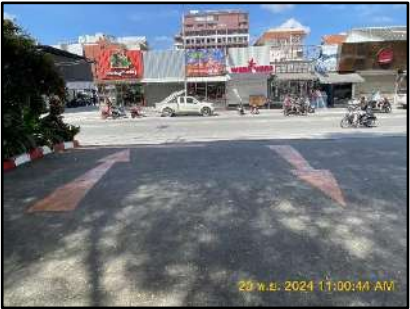
| องค์ประกอบสิ่งแวดล้อม/ผลกระทบต่อสิ่งแวดล้อม | มาตรการป้องกันและแก้ไขผลกระทบต่อสิ่งแวดล้อม | การปฏิบัติตามมาตรการ | ปัญหาและอุปสรรค |
|---|---|---|---|
| <b>3.6 การคมนาคม</b><br><p>ผลกระทบจากการจราจรของโครงการที่เพิ่มขึ้นมากในช่วงเปิดดำเนินการจากจำนวนรถที่เพิ่มมากขึ้นซึ่งจากการประเมินผลกระทบบนถนนที่เกี่ยวข้องได้แก่ ถนนผังเมืองสายก.และถนนไส่น้ำเย็น แล้วพบว่าทำให้ค่า V/C Ratio เพิ่มขึ้น เพียงเล็กน้อย ความสามารถในการรองรับของถนนทั้ง 2 สายยังอยู่ในระดับดีถึงดีมากเช่นเดิม</p> <p>ส่วนเรื่องความเพียงพอของที่จอดรถโดยคิดแบบแยกประเภทและแบบอาคารขนาดใหญ่แล้วพบว่าโครงการต้องจัดที่จอดรถไว้อย่างน้อย 72 คัน ซึ่งโครงการได้จัดที่จอดรถจำนวนรวม 96 คัน ซึ่งเพียงพอตามที่กฎหมายกำหนด พร้อมทั้งจัดระบบจราจรภายในโครงการไว้อย่างเป็นระบบร่วมด้วยโดยเฉพาะบริเวณทางเข้าออกโครงการ ดังนั้น ผลกระทบที่เกิดขึ้นจาก</p> | <p>1. จัดให้มีระบบการจราจรที่มีความปลอดภัย โดยการติดตั้งสัญญาณจราจรบนทางเข้า-ออกโครงการ และบริเวณที่จอดรถภายในโครงการ</p> <p>2. จัดให้มีกระดุกหรือหลังเต่าบริเวณจุดเข้า-ออกโครงการและบริเวณทางโค้ง เพื่อชะลอความเร็วของรถภายในโครงการและก่อนออกสู่ถนนภายนอกโครงการ ซึ่งช่วยไม่ให้เกิดเสียงดังจากการขับรดด้วยความเร็วร่วมด้วย</p> | <p>1. ปฏิบัติตามมาตรการ ติดตั้งสัญญาณจราจรบนทางเข้า-ออกโครงการ</p> <p>2. ปฏิบัติตามมาตรการ มีการติดตั้งกระดุกหรือหลังเต่าบริเวณจุดเข้า-ออกโครงการและบริเวณทางโค้ง เพื่อชะลอความเร็วของรถ</p> | <p>- ไม่มีปัญหาและอุปสรรค</p> <p>- ไม่มีปัญหาและอุปสรรค</p> |

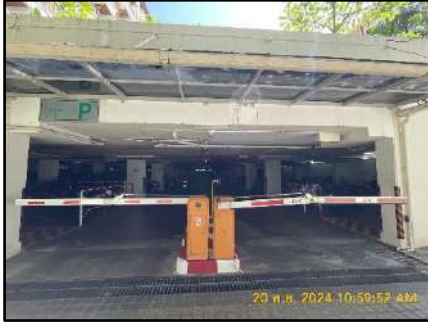
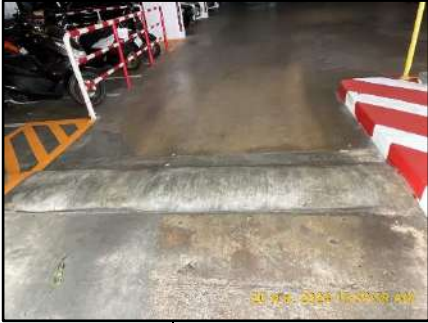
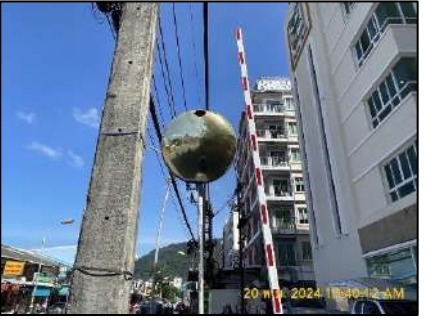
| องค์ประกอบสิ่งแวดล้อม/ผลกระทบต่อสิ่งแวดล้อม | มาตรการป้องกันและแก้ไขผลกระทบต่อสิ่งแวดล้อม | การปฏิบัติตามมาตรการ | ปัญหาและอุปสรรค |
|---|---|---|---|
| โครงการจึงเกิดขึ้นในระดับต่ำ | <p>3. ติดตั้งกระจกุนบริเวณทางโค้งภายในโครงการทุกจุดเพื่อให้เกิดความปลอดภัยในการจราจร</p> <p>4. จัดให้มีระบบไฟฟ้าส่องสว่างบริเวณจุดเข้า-ออกและ ถนนภายในโครงการอย่างเพียงพอ เพื่อให้เกิดความปลอดภัยในการคมนาคมในช่วงกลางคืน</p> | <p>3. ปฏิบัติตามมาตรการ ติดตั้งกระจกุนบริเวณทางโค้งภายในโครงการ</p> <p>20 ก.ค. 2024 10:59:52 AM</p> <p>20 ก.ค. 2024 10:59:52 AM</p> <p>4. ปฏิบัติตามมาตรการ โดยมีการติดตั้งไฟส่องสว่างไว้บริเวณลานจอดรถ และถนนรอบโครงการ</p> <p>20 ก.ค. 2024 10:59:52 AM</p> | <p>- ไม่มีปัญหาและอุปสรรค</p> <p>- ไม่มีปัญหาและอุปสรรค</p> |

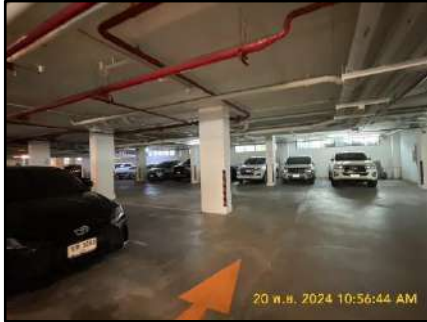
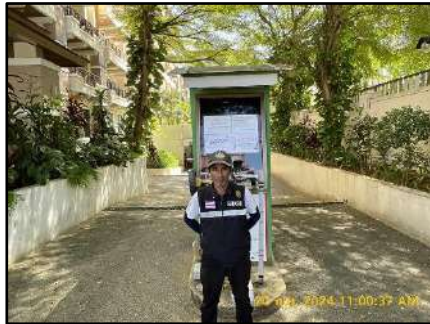
| องค์ประกอบสิ่งแวดล้อม/ผลกระทบต่อสิ่งแวดล้อม | มาตรการป้องกันและแก้ไขผลกระทบต่อสิ่งแวดล้อม | การปฏิบัติตามมาตรการ | ปัญหาและอุปสรรค |
|---|---|---|---|
| | <p>5. จัดให้มีเจ้าหน้าที่หรือยามรักษาความปลอดภัยคอยอำนวยความสะดวก และจัดระบบการจราจรบริเวณทางเข้า-ออกพื้นที่โครงการและบริเวณลานจอดรถจุดต่างๆ และคอยกำกับให้สัญญาณกับรถที่จะเข้าจอดและถอยออกจากที่จอดรถด้วยความระมัดระวัง</p> <p>6. จัดให้มีที่จอดรถยนต์อย่างน้อย 96 คัน ภายในพื้นที่โครงการตามที่ได้ออกแบบไว้</p> | <p>5. ปฏิบัติตามมาตรการ มีเจ้าหน้าที่หรือยามรักษาความปลอดภัย ตลอด 24 ชั่วโมง</p> <p>6. ไม่ปฏิบัติตามมาตรการ โครงการมีที่จอดรถยนต์ทั้งหมด 91 คัน โดยมีการเปลี่ยนที่จอดรถยนต์จำนวน 7 คัน ไปเป็นที่จอดรถจักรยานยนต์ จำนวน 41 คัน แต่ทั้งนี้ไม่มีปัญหาเรื่องที่จอดรถเพราะมีจำนวนเพียงพอกับผู้เข้าพัก</p> | <p>- ไม่มีปัญหาและอุปสรรค</p> <p>- ไม่มีปัญหาและอุปสรรค</p> |

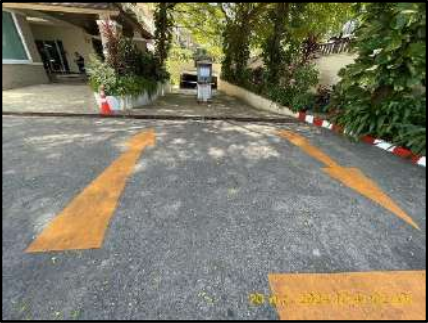
| องค์ประกอบสิ่งแวดล้อม/ผลกระทบต่อสิ่งแวดล้อม | มาตรการป้องกันและแก้ไขผลกระทบต่อสิ่งแวดล้อม | การปฏิบัติตามมาตรการ | ปัญหาและอุปสรรค |
|---|---|---|---|
| | <p>10. จัดระบบจราจรภายในโครงการและบริเวณด้านหน้าทางเข้าออกโครงการให้มีความเป็นระเบียบเรียบร้อย เพื่อเป็นการลดผลกระทบจากการจราจรของโครงการต่อพื้นที่ชุมชนรอบข้าง</p> | <p>10. ปฏิบัติตามมาตรการ โดยมีเจ้าหน้าที่รักษาความปลอดภัยดูแลความเรียบร้อยอยู่ตลอดเวลา</p> | <p>- ไม่มีปัญหาและอุปสรรค</p> |

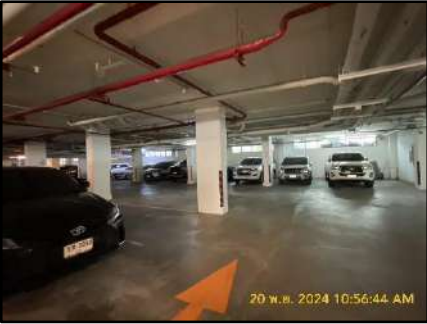
| องค์ประกอบสิ่งแวดล้อม/ผลกระทบต่อสิ่งแวดล้อม | มาตรการป้องกันและแก้ไขผลกระทบต่อสิ่งแวดล้อม | การปฏิบัติตามมาตรการ | ปัญหาและอุปสรรค |
|---|---|---|---|
| <p><b>3.7 การระบายอากาศ</b></p> <p>ผลกระทบจากการระบายอากาศภายในโครงการและพื้นที่โดยรอบสำหรับการระบายอากาศภายในโครงการได้จัดให้มีทั้งระบบกล วิธีปรับอากาศและวิธีระบายอากาศด้วยวิธีธรรมชาติให้เป็นไปตามที่กฎหมายกำหนดไว้ทั้งบริเวณห้องพัก ห้องเครื่องต่างๆและห้องต่างๆ ส่วนที่จอดรถชั้นใต้ดินใช้การระบายอากาศโดยวิธีธรรมชาติ และวิธีการทำให้เกิดผลกระทบต่อ การระบายอากาศในระดับต่ำ</p> | <p>1. ติดตั้งระบบระบายอากาศ ปรับสภาวะอากาศภายในโครงการและช่องเปิดระบายอากาศให้เป็นไปตามที่กฎหมายกำหนดและที่ได้ออกแบบไว้</p> | <p>1. ปฏิบัติตามมาตรการ มีช่องเปิดระบายอากาศเพื่อระบายอากาศ</p> | <p>- ไม่มีปัญหาและอุปสรรค</p> |

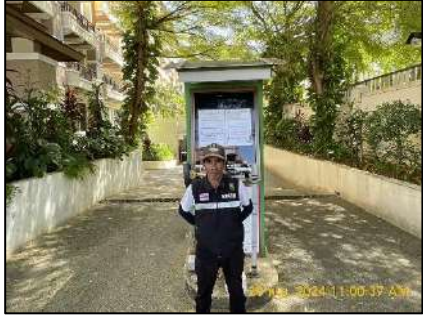
| องค์ประกอบสิ่งแวดล้อม/ผลกระทบต่อสิ่งแวดล้อม | มาตรการป้องกันและแก้ไขผลกระทบต่อสิ่งแวดล้อม | การปฏิบัติตามมาตรการ | ปัญหาและอุปสรรค |
|---|---|---|---|
| <p><b>4.5 อาชีวอนามัยและความปลอดภัย</b><br/><b>สาธารณะ</b></p> <p>ผลกระทบด้านความปลอดภัยของผู้เข้าพักในโครงการจะเกิดขึ้นในระดับต่ำเนื่องจากมีเจ้าหน้าที่รักษาความปลอดภัยตลอด 24 ชั่วโมง พร้อมทั้งที่ตั้งโครงการอยู่ไม่ห่างจากสถานีตำรวจภูธรอำเภอกะทู้มากนัก</p> <p>ส่วนผลกระทบต่อความปลอดภัยด้านอาชีวอนามัยจะเกิดขึ้นในระดับต่ำจากการที่โครงการมีเจ้าหน้าที่คอยควบคุมดูแลระบบสาธารณูปโภคอย่างเป็นระบบตลอดช่วงเวลาเปิดดำเนินการ</p> | <p>1. จัดให้มีเจ้าหน้าที่ดูแลความปลอดภัย และตรวจตราความเรียบร้อยภายในพื้นที่โครงการตลอด 24 ชั่วโมง ทั้งด้านหน้าทางเข้าออกและตามจุดต่างๆ ภายในโครงการ</p> <p>ให้มีเจ้าหน้าที่ แม่บ้าน หรือพนักงานดูแลระบบสาธารณูปการของโครงการให้เป็นระบบเพื่อความปลอดภัยและถูกสุขลักษณะทั้งระบบน้ำใช้ ระบบบำบัดน้ำเสีย ระบบระบายน้ำ ระบบไฟฟ้า ระบบระบายอากาศ ระบบป้องกันอัคคีภัย</p> | <p>1. ปฏิบัติตามมาตรการ มีเจ้าหน้าที่ดูแลความปลอดภัย และตรวจตราความเรียบร้อยภายในพื้นที่โครงการตลอด 24 ชั่วโมง</p> | <p>- ไม่มีปัญหาและอุปสรรค</p> |

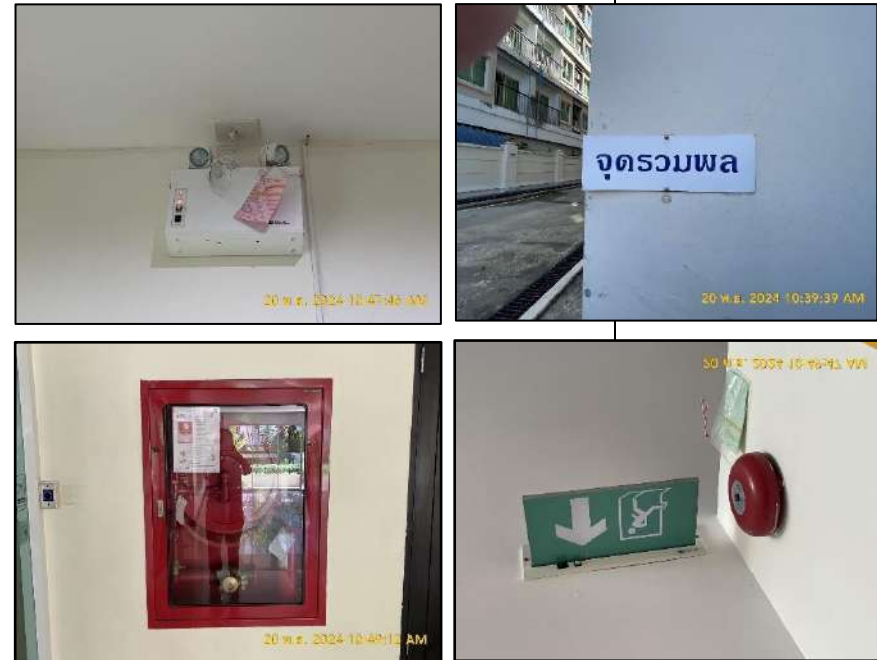
| องค์ประกอบสิ่งแวดล้อม/ผลกระทบต่อสิ่งแวดล้อม | มาตรการป้องกันและแก้ไขผลกระทบต่อสิ่งแวดล้อม | การปฏิบัติตามมาตรการ | ปัญหาและอุปสรรค |
|---|---|---|---|
| <b>4.6 การป้องกันอัคคีภัย</b><br><p>ผลกระทบต่อผู้เข้าพักอาศัยในโครงการเมื่อเกิดอัคคีภัย โดยจากการพิจารณา ระบบป้องกันอัคคีภัยของโครงการตามกฎหมายกระทรวงฉบับที่ 33 (พ.ศ.2535) และกฎหมายที่ออกตามมาเพื่อเพิ่มเติมกฎกระทรวงดังกล่าว ออกตามความในพระราชบัญญัติควบคุมอาคาร พ.ศ.2522 ซึ่งข้อกำหนดเกี่ยวกับอาคารขนาดใหญ่พิเศษโดยเฉพาะ พบว่าอาคารภายในอาคารโครงการมีระบบป้องกันอัคคีภัยอย่างเพียงพอเพื่อความปลอดภัยภายในอาคาร</p> <p>นอกจากนี้ทางโครงการยังจัดให้มีการซักซ้อมแผนการอพยพหนีไฟในกรณีเกิดเหตุเพลิงไหม้เป็นประจำทุก 6 เดือน โดยมีการกำหนดเส้นทางหนีไฟและจุดรวมพลของโครงการไว้บริเวณลานด้านหน้าโครงการ ที่มีอัตราส่วนอย่างน้อย 0.25 ตร.ม/คน เพื่อให้เกิดความปลอดภัยแก่ผู้เข้าพักอาศัยภายในโครงการ</p> | 1. จัดให้มีการติดตั้งระบบป้องกันอัคคีภัยตามที่ออกแบบไว้ทุกประการซึ่งต้องเป็นไปตามข้อกำหนดของกฎหมายที่เกี่ยวข้อง | <p>1. ปฏิบัติตามมาตรการ มีการติดตั้งระบบป้องกันอัคคีภัยตามที่ออกแบบไว้</p> <div data-bbox="1144 665 2018 1327"> </div> | - ไม่มีปัญหาและอุปสรรค |

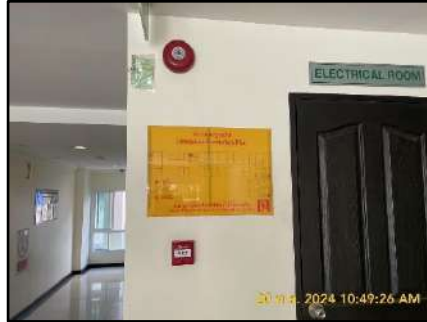
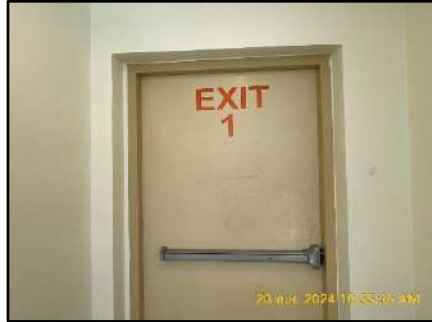
| องค์ประกอบสิ่งแวดล้อม/ผลกระทบต่อ<br>สิ่งแวดล้อม | มาตรการป้องกันและแก้ไข<br>ผลกระทบต่อสิ่งแวดล้อม | การปฏิบัติตามมาตรการ | ปัญหาและอุปสรรค |
|---|---|---|---|
| <p>ส่วนการระงับเหตุเพลิงไหม้ของ<br/>หน่วยงานท้องถิ่นหากโครงการไม่สามารถ<br/>ระงับเหตุเพลิงไหม้ได้รถดับเพลิงจะสามารถเข้า<br/>สู่โครงการได้ทางด้านหน้าโครงการโดยได้จัดให้มี<br/>เส้นทางเดินรถรอบอาคารกว้าง 6 เมตร ที่<br/>รถดับเพลิงสามารถเข้าสู่พื้นที่โครงการได้<br/>โดยสะดวกอีกทั้งโครงการยังเตรียมระบบ<br/>ดับเพลิงทั้งสายฉีดน้ำดับเพลิงและหัวฉีดกระจาย<br/>น้ำ(Sprinkler) และปริมาณน้ำสำรองให้ดับเพลิง<br/>ได้อย่างน้อย 30 นาที โดยใช้น้ำในถังเก็บน้ำใต้<br/>ดินในการดับเพลิง นอกจากนี้ยังมีถังดับเพลิง<br/>เคมีกระจายอยู่ในแต่ละชั้น แต่ต้องมีการ<br/>ตรวจสอบอุปกรณ์ให้สามารถใช้ได้ตลอดเวลา<br/>ร่วมด้วย ซึ่งจะทำให้ผลกระทบที่เกิดขึ้นอยู่ใน<br/>ระดับไม่รุนแรงต่อผู้อยู่ในโครงการและโดยรอบ<br/>โครงการ</p> | <p>2. จัดเจ้าหน้าที่ที่มีคุณสมบัติเป็นผู้ตรวจสอบ<br/>ระบบป้องกันอัคคีภัยเพื่อบำรุงรักษาและทดสอบ<br/>ระบบฯ ในช่วงระยะเวลาอันควรเพื่อให้แน่ใจว่า<br/>ระบบป้องกันอัคคีภัยอยู่ในสภาพการทำงานได้<br/>เป็นปกติ</p> <p>3. จัดให้มีการตรวจสอบระบบป้องกันอัคคีภัยทุก<br/>6 เดือน/ครั้ง เพื่อให้สามารถใช้งานได้ดีอยู่<br/>ตลอดเวลา หากพบว่ามี การเสียหายหรือชำรุดให้<br/>รีบดำเนินการแก้ไขทันที</p> <p>4. ติดตั้งแปลนที่แสดงตำแหน่งระบบป้องกัน<br/>อัคคีภัยต่างๆทุกจุดและติดป้ายบอกชั้นในตำแหน่ง</p> | <div> </div> <p>2. ปฏิบัติตามมาตรการ มีเจ้าหน้าที่ของโครงการคอยตรวจสอบ<br/>ระบบป้องกันอัคคีภัยเป็นประจำ</p> <p>3. . ปฏิบัติตามมาตรการ มีการตรวจสอบระบบป้องกันอัคคีภัย<br/>ทุกๆ เดือน/ครั้ง ตามเอกสารในภาคผนวก ฉ</p> <p>4. . ปฏิบัติตามมาตรการ ติดตั้งแปลนที่แสดงตำแหน่งระบบ<br/>ป้องกันอัคคีภัยต่างๆ</p> | <div> </div> <p>- ไม่มีปัญหาและอุปสรรค</p> <p>- ไม่มีปัญหาและอุปสรรค</p> <p>- ไม่มีปัญหาและอุปสรรค</p> |

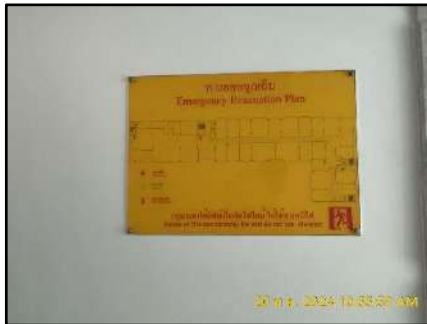
| องค์ประกอบสิ่งแวดล้อม/ผลกระทบต่อสิ่งแวดล้อม | มาตรการป้องกันและแก้ไขผลกระทบต่อสิ่งแวดล้อม | การปฏิบัติตามมาตรการ | ปัญหาและอุปสรรค |
|---|---|---|---|
| | <p>ที่สามารถมองเห็นได้อย่างชัดเจนในแต่ละชั้น เช่น หน้าบันโดกกลาง</p> <p>5. จัดให้มีการฝึกอบรมการใช้อุปกรณ์ของระบบป้องกันอัคคีภัยและฝึกอบรมแผนการซ้อมหนีไฟและอพยพย้ายคน เมื่อเกิดเหตุเกิดเพลิงไหม้แก่เจ้าหน้าที่ พนักงานของโครงการ และผู้เข้าพักในโครงการ อย่างน้อย 1 ครั้ง/ปี เพื่อปฏิบัติงานได้อย่างทันท่วงที อย่างปลอดภัย</p> <p>6. มีแผนปฏิบัติการขณะเกิดเพลิงไหม้ รวมถึงประชาสัมพันธ์เส้นทางหนีไฟและจุดรวมพล กรณีเกิดอัคคีภัยให้เจ้าหน้าที่ในโครงการทราบโดยกำหนดจุดรวมพลไว้ด้านหน้าอาคาร พื้นที่ไม่น้อยกว่า 0.25 ตร.ม/คน</p> | <p>5. ปฏิบัติตามมาตรการ มีการฝึกอบรมการใช้อุปกรณ์ของระบบป้องกันอัคคีภัยและฝึกอบรมแผนการซ้อมหนีไฟและอพยพย้ายคน อย่างน้อย 1 ครั้ง/ปี</p> <p>6. ปฏิบัติตามมาตรการ โดยมีจุดรวมพลอยู่บริเวณด้านหน้าโครงการ</p> | <p>- ไม่มีปัญหาและอุปสรรค</p> <p>- ไม่มีปัญหาและอุปสรรค</p> |

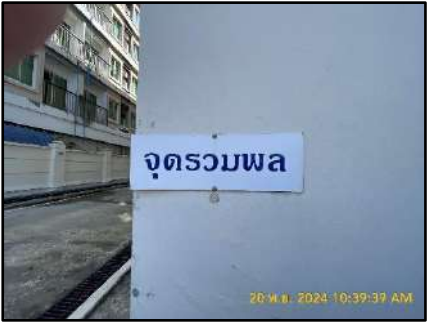
| องค์ประกอบสิ่งแวดล้อม/ผลกระทบต่อสิ่งแวดล้อม | มาตรการป้องกันและแก้ไขผลกระทบต่อสิ่งแวดล้อม | การปฏิบัติตามมาตรการ | ปัญหาและอุปสรรค |
|---|---|---|---|
| | <p>7. อุปกรณ์ที่ใช้แบตเตอรี่ภายในเป็นพลังงาน จะต้องมีการเปลี่ยนทดแทนตามคำแนะนำของผู้ผลิต</p> <p>8. ทำการตรวจสอบระบบสายไฟ ห้องเครื่อง รวมถึงอุปกรณ์ไฟฟ้าต่างๆ ของส่วนกลางให้อยู่ในสภาพดีอยู่เสมอเพื่อลดความเสี่ยงที่จะเกิดอัคคีภัยเนื่องจากไฟฟ้าลัดวงจร</p> <p>9. ทำการติดตั้งถังดับเพลิงเคมีเพิ่มเติมในตำแหน่งที่อาจเกิดอัคคีภัยได้ง่าย เช่น บริเวณห้องกำเนิดไฟฟ้าสำรอง รวมถึงห้องเครื่องต่างๆ</p> | <p>7. ปฏิบัติตามมาตรการ มีการเปลี่ยนทดแทนตามคำแนะนำของอุปกรณ์ที่ใช้แบตเตอรี่</p> <p>8. ปฏิบัติตามมาตรการ โดยแผนกวิศวกรรมเป็นผู้รับผิดชอบตรวจสอบระบบสายไฟ ห้องเครื่อง รวมถึงอุปกรณ์ไฟฟ้าต่างๆ ของส่วนกลางให้อยู่ในสภาพดีอยู่เสมอ</p> <p>8. ปฏิบัติตามมาตรการ ทำการติดตั้งถังดับเพลิงเคมีเพิ่มเติมในตำแหน่งที่อาจเกิดอัคคีภัยได้ง่าย เช่น บริเวณห้องกำเนิดไฟฟ้าสำรอง และได้มีการตรวจเช็คอยู่เป็นประจำ</p> | <p>- ไม่มีปัญหาและอุปสรรค</p> <p>- ไม่มีปัญหาและอุปสรรค</p> <p>- ไม่มีปัญหาและอุปสรรค</p> |

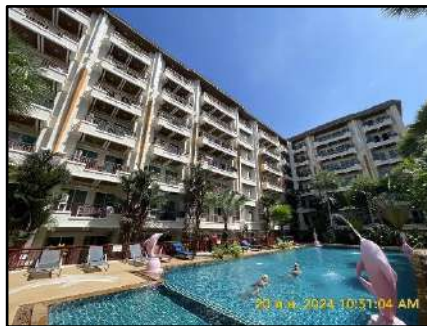
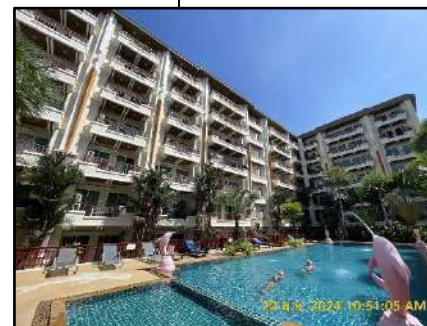
| องค์ประกอบสิ่งแวดล้อม/ผลกระทบต่อสิ่งแวดล้อม | มาตรการป้องกันและแก้ไขผลกระทบต่อสิ่งแวดล้อม | การปฏิบัติตามมาตรการ | ปัญหาและอุปสรรค |
|---|---|---|---|
| <p><b>4.7 สุทธิภาพและทัศนียภาพ</b></p> <p>กล่าวโดยรวมแล้วการก่อสร้างอาคารโครงการจะมีผลต่อทัศนียภาพอย่างเลียงไม่ได้ในด้านความสูงของอาคารที่มีความสูงมากกว่าอาคารโดยรอบแต่ทั้งนี้โครงการได้พยายามลดผลกระทบดังกล่าวด้วยการเลือกใช้สีของอาคาร ตลอดจนวัสดุอุปกรณ์ต่างๆให้มีความกลมกลืนกับพื้นที่ข้างเคียงให้มากที่สุด นอกจากนี้ยังได้จัดพื้นที่สีเขียวภายในโครงการ โดยรอบอาคารและรอบสระว่ายน้ำในอาคาร ตลอดจนจัดให้มีมาตรการในการดูแลอาคารให้มีสภาพสวยงาม</p> | <p>1. ควบคุมดูแลอาคารและบริเวณต่างๆภายในโครงการให้อยู่ในสภาพดีและสวยงามเสมอ ตามแบบภูมิสถาปัตย์ที่ได้ออกแบบไว้โดยเลือกใช้สีของอาคารในโทนสีอ่อนใกล้เคียงชุมชนโดยรอบข้าง</p> | <p>1. ปฏิบัติตามมาตรการ ดูแลอาคารให้สวยงามอยู่เสมอ</p> <div data-bbox="1131 965 1556 1292" data-label="Image"> </div> <div data-bbox="1579 965 2004 1292" data-label="Image"> </div> | <p>- ไม่มีปัญหาและอุปสรรค</p> |

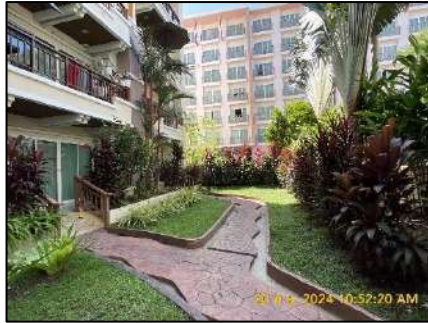
| องค์ประกอบสิ่งแวดล้อม/ผลกระทบต่อสิ่งแวดล้อม | มาตรการป้องกันและแก้ไขผลกระทบต่อสิ่งแวดล้อม | การปฏิบัติตามมาตรการ | ปัญหาและอุปสรรค |
|---|---|---|---|
| อยู่ตลอดเวลาเปิดดำเนินการ ทั้งจากการดูแลพื้นที่สีเขียวที่ได้กล่าวข้างต้น และการดูแลซ่อมแซมอาคารโดยการทาสี เปลี่ยนวัสดุอุปกรณ์ประกอบอาคารที่เสียหายหรือไม่สวยงามออกตามตารางระยะเวลาการดูแลซึ่งจะทำให้ไม่ส่งผลกระทบต่อผู้อยู่อาศัยข้างเคียงและผู้ที่ผ่านมาในบริเวณดังกล่าวถึง | 2. จัดเจ้าหน้าที่ดูแลพื้นที่สีเขียวของโครงการให้สวยงามอยู่เสมอและดูแลสภาพภายนอกอาคารให้อยู่ในสภาพที่สวยงามและสะอาดตาอยู่เสมอเพื่อสร้างความกลมกลืนกับสภาพแวดล้อมโดยรอบและลดผลกระทบด้านทัศนียภาพ | 2. ปฏิบัติตามมาตรการ โดยมีคนสวน คอยดูแลพื้นที่สีเขียวให้สวยงามอยู่เสมอ หากพบว่า ต้นไม้ตายจะทำการปลูกทดแทนทันที<br> | - ไม่มีปัญหาและอุปสรรค |

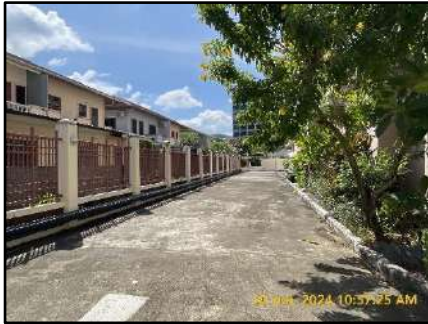
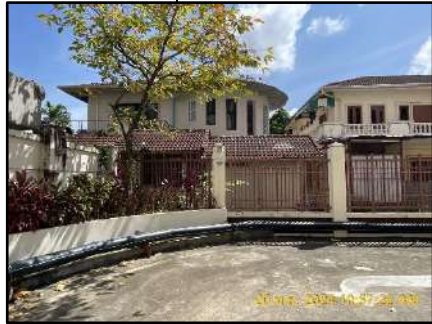
| องค์ประกอบสิ่งแวดล้อม/ผลกระทบต่อสิ่งแวดล้อม | มาตรการป้องกันและแก้ไขผลกระทบต่อสิ่งแวดล้อม | การปฏิบัติตามมาตรการ | ปัญหาและอุปสรรค |
|---|---|---|---|
| | <p>ให้กับโครงการ พร้อมทั้งเลือกพันธุ์ไม้ท้องถิ่นมาปลูกในโครงการเป็นหลัก</p> <p>6. ก่อสร้างรั้วโปร่งกันระหว่างคลองบางพริ้วเรียน (ตอนล่าง) ด้านทิศตะวันออกกับแนวเขตที่ดินโครงการเพื่อลดผลกระทบจากทัศนียภาพที่จะมีผลกระทบกับคลองดังกล่าว</p> <p>7. จัดพื้นที่สีเขียวภายนอกอาคารและภายในอาคารได้แก่ รอบชั้นที่จอดรถและริมสระว่ายน้ำ รวมทั้งหมด 1346.82 ตารางเมตร ทำให้สัดส่วนพื้นที่สีเขียวต่อผู้พักอยู่ในโครงการมีอย่างน้อย 1 ตารางเมตร/คน</p> | <p>พื้นที่</p> <p>6. ปฏิบัติตามมาตรการ โดยมีการก่อสร้างรั้วโปร่งกันระหว่างคลองบางพริ้วเรียน(ตอนล่างกับแนวเขตที่ดิน</p> <p>7. ปฏิบัติตามมาตรการ มีการจัดพื้นที่สีเขียวภายนอกอาคารและภายในอาคาร ได้แก่ รอบชั้นที่จอดรถและริมสระว่ายน้ำตามรูป</p> | <p>- ไม่มีปัญหาและอุปสรรค</p> <p>- ไม่มีปัญหาและอุปสรรค</p> |
