ผลการติดตามตรวจสอบคุณภาพสิ่งแวดล้อม

บริษัท ซี.อี.เอ็ม เทคโนโลยี (ไทยแลนด์) จำกัด ได้ทำการสรุปผลการติดตามตรวจสอบคุณภาพสิ่งแวดล้อมโครงการ CRAFT PLOENCHIT (ระยะดำเนินการ) ประจำเดือนกรกฎาคม-ธันวาคม 2567 ตามที่ได้เสนอในรายงานการวิเคราะห์ผลกระทบสิ่งแวดล้อม ตามมาตรการป้องกันและแก้ไขผลกระทบสิ่งแวดล้อม และมาตรการติดตามตรวจสอบผลกระทบสิ่งแวดล้อมที่คณะกรรมการผู้ชำนาญการพิจารณารายงานการวิเคราะห์ผลกระทบสิ่งแวดล้อมด้านโครงการโครงสร้างพื้นฐานและอื่น ๆ เป็นผู้พิจารณาให้ความเห็นชอบซึ่งครอบคลุมปัจจัยทางสิ่งแวดล้อม ที่สำคัญคือ

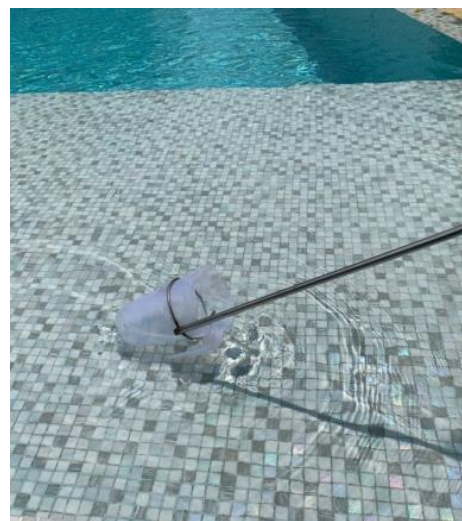
รูปที่ 3.2 จุดเก็บตัวอย่างคุณภาพน้ำสระว่ายน้ำ

จุดที่ 1 คุณภาพน้ำสระว่ายน้ำ บริเวณส่วนลึก

จุดที่ 2 คุณภาพน้ำสระว่ายน้ำ บริเวณส่วนตื้น

ตามมาตรการป้องกันและแก้ไขผลกระทบสิ่งแวดล้อมของโครงการ CRAFT PLOENCHIT (ระยะดำเนินการ) ของนิติบุคคลอาคารชุด คราฟท์ เพลินจิต ประจำเดือนกรกฎาคม-ธันวาคม 2567 กำหนดให้มีการตรวจวิเคราะห์คุณภาพน้ำสระว่ายน้ำจำนวน 2 จุด คือ จุดที่ 1 คุณภาพน้ำสระว่ายน้ำบริเวณส่วนลึก และจุดที่ 2 คุณภาพน้ำสระว่ายน้ำบริเวณส่วนตื้น มีรายการตรวจวัด ได้แก่ TCB, FCB, *E.coli*, *S. aureus*, และ *P. aeruginosa* ตรวจวัดเดือนละ 1 ครั้ง และรายการตรวจวัด pH และ Residual chlorine ตรวจวัดทุกวัน ๆ ละ 2 ครั้ง ก่อน-หลังการเปิดให้บริการ ตลอดระยะเวลาเปิดดำเนินการ (ผลการตรวจวัดแสดงดังภาคผนวกที่ 19) โดยมีแผนที่แสดงจุดเก็บตัวอย่างน้ำสระว่ายน้ำแสดงดังรูปที่ 3.1 และรูปภาพแสดงการเก็บตัวอย่างน้ำจุดที่ 1 น้ำในสระว่ายน้ำส่วนตื้น และจุดที่ 2 น้ำในสระว่ายน้ำส่วนลึก แสดงดังรูปที่ 3.2

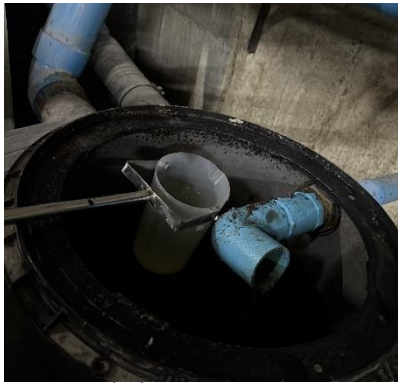
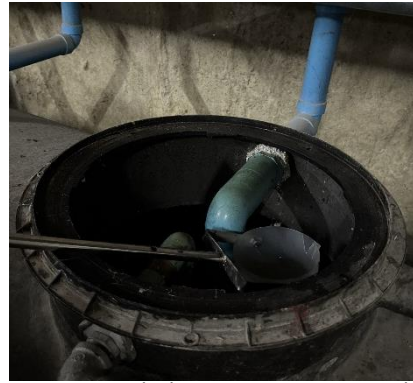
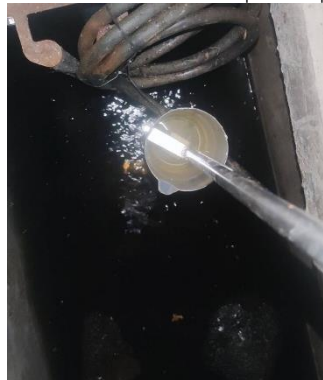
รูปที่ 3.14 จุดเก็บตัวอย่างคุณภาพน้ำที่

จุดที่ 1 คุณภาพน้ำที่ก่อนการบำบัด บ่อแยกตะกอน

จุดที่ 2 คุณภาพน้ำที่หลังการบำบัด บ่อพักน้ำใส

จุดที่ 3 คุณภาพน้ำก่อนระบายออกสู่ภายนอกโครงการ บ่อตรวจคุณภาพน้ำบ่อที่ 2

ตามมาตรการป้องกันและแก้ไขผลกระทบสิ่งแวดล้อมของโครงการ CRAFT PLOENCHIT (ระยะดำเนินการ) ของนิคมอุตสาหกรรมชุด คราฟท์ เฟลนิจิต ประจำเดือนกรกฎาคม-ธันวาคม 2567 กำหนดให้มีการตรวจวิเคราะห์คุณภาพน้ำ บริเวณโครงการ CRAFT PLOENCHIT โดยดำเนินการตรวจวัดคุณภาพน้ำ จำนวน 3 จุด คือ จุดที่ 1 คุณภาพน้ำทิ้งก่อนการบำบัด บ่อแยกตะกอน จุดที่ 2 คุณภาพน้ำทิ้งหลังการบำบัด บ่อพักน้ำใส และจุดที่ 3 คุณภาพน้ำก่อนระบายออกสู่ภายนอกโครงการ บ่อตรวจคุณภาพน้ำบ่อที่ 2 มีรายการตรวจวัด ได้แก่ pH, BOD, TDS, TKN, TSS, Sulfide, TCB, FCB, Settleable solids และ Oil and grease ตรวจวัดเดือนละ 1 ครั้ง ตลอดระยะเวลาเปิดดำเนินการ โดยมีแผนที่แสดงจุดเก็บตัวอย่างน้ำแสดงดังรูปที่ 3.13 และรูปภาพแสดงการเก็บตัวอย่างน้ำแสดงดังรูปที่ 3.14
