รายงานผลการปฏิบัติตาม  
มาตรการป้องกันและแก้ไขผลกระทบสิ่งแวดล้อม  
และมาตรการติดตามตรวจสอบคุณภาพสิ่งแวดล้อม  
ระยะดำเนินการ

ราไวย์ แกรนด์ เฮ้าส์  
เจ้าของ บริษัท ราไวย์ แกรนด์ เฮ้าส์ จำกัด

ประจำเดือนกรกฎาคม – ธันวาคม พ.ศ.2567

**รายงานผลการปฏิบัติตามมาตรการป้องกันและแก้ไขผลกระทบสิ่งแวดล้อม  
และมาตรการติดตามตรวจสอบผลกระทบสิ่งแวดล้อม  
โรงแรม ราไว้ แกรนด์ เฮ้าส์ (เปลี่ยนการใช้อาคาร) (ระยะดำเนินการ)**

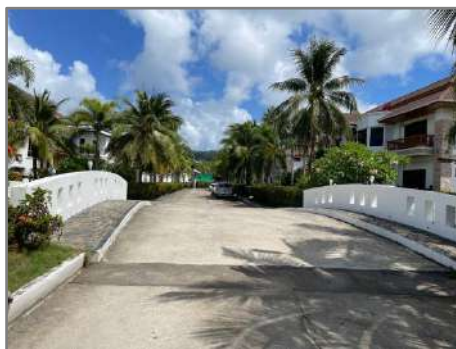
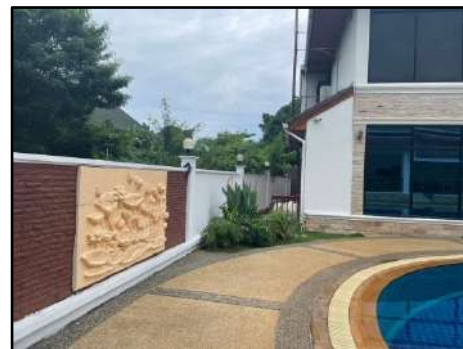
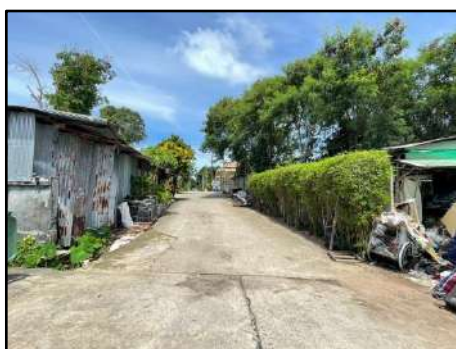
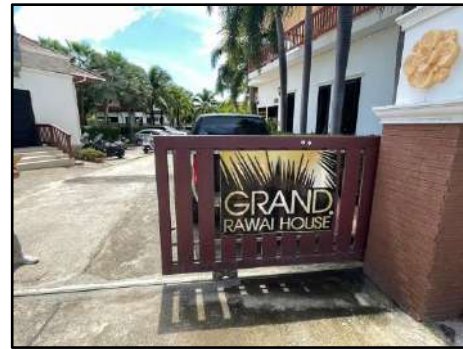
รูปที่ 1.1 พื้นที่โดยรอบโครงการ

โครงการ ราไวแกรนด์ เฮ้าส์ ตั้งอยู่ที่ หมู่ที่ 2 ตำบลราไวย์ อำเภอเมืองภูเก็ต จังหวัดภูเก็ต อยู่ในพื้นที่เทศบาลตำบลราไวย์ มีสภาพทั่วไปของพื้นที่และบริเวณโดยรอบ โครงการมีอาณาเขตติดต่อดังนี้

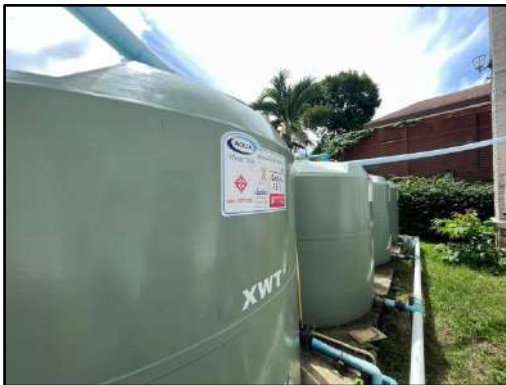
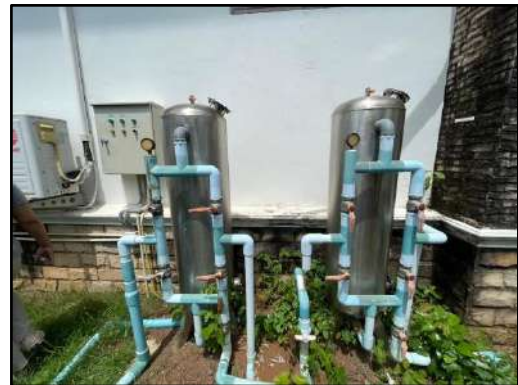
รูปที่ 1.3 ขั้นตอนการปรับปรุงคุณภาพน้ำ

โครงการใช้น้ำซื้อจากรถบรรทุกน้ำเอกชนของนายบุญเลิศ แร่งกล้า เป็นแหล่งน้ำใช้หลัก โดยรถบรรทุกน้ำขนาด 12 ลูกบาศก์เมตร สูบน้ำบ่อดันบริเวณซอยไสยวน ตำบลราไวย์ อำเภอเมืองภูเก็ตจังหวัดภูเก็ต ซึ่งท่อน้ำของโครงการต่อเข้ากับหัวรับน้ำซื้อจากรถบรรทุกน้ำเอกชน ผ่านมิเตอร์น้ำเข้าเก็บกักในถังเก็บน้ำบนดิน อยู่บริเวณด้านข้างอาคาร 3 ปริมาตร 10 ลูกบาศก์เมตร จำนวน 4 ถัง รวมปริมาตรเก็บกัก 40 ลูกบาศก์เมตร จากนั้นจะเข้าสู่ระบบปรับปรุงคุณภาพน้ำ ก่อนแจกจ่ายไปยังส่วนต่างๆ ของอาคาร

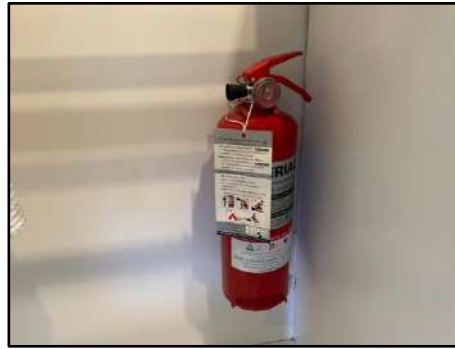
- **ถังดับเพลิง (Fire Extinguisher)** โครงการจัดให้มีถังดับเพลิงแบบมือถือชนิดผงเคมีแห้งขนาด 4 กิโลกรัม โดยติดตั้งบริเวณโถงทางเดิน ห้องครัว และร้านอาหาร ทุกชั้นทุกอาคารการติดตั้งชุดถังดับเพลิงโครงการจะติดตั้งให้ส่วนบนสุดของชุดถังดับเพลิงสูงจากระดับพื้นอาคารประมาณ 1.50 เมตร ในที่มองเห็นสามารถอ่านคำแนะนำการใช้ได้ และสามารถนำไปใช้งานได้สะดวก รวมทั้งอยู่ในสภาพที่ใช้งานได้ตลอดเวลา

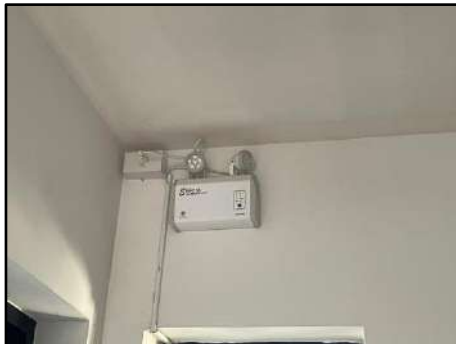
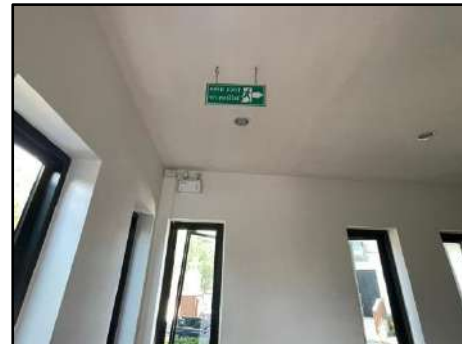
- โคมไฟส่องสว่างฉุกเฉิน (Emergency Light) และโคมไฟป้ายบอกทางออกฉุกเฉิน ทำงานด้วยแบตเตอรี่ หลอดไฟคอมแพคฟลูออเรสเซนต์ พร้อมอุปกรณ์อัดประจุไฟอัตโนมัติ ทั้งนี้โคมไฟส่องสว่างฉุกเฉินและโคมไฟป้ายบอกทางออกฉุกเฉิน เครื่องสามารถจ่ายกระแสไฟต่อเนื่องนาน 2 ชั่วโมง ติดตั้งสูงจากระดับพื้น 2.25 เมตร เพื่อส่องสว่างให้สามารถมองเห็นได้ชัดเจนหากเกิดกรณีฉุกเฉินโดยโคมไฟส่องสว่างฉุกเฉินและโคมไฟป้ายบอกทางออกฉุกเฉินจะติดตั้งไว้บริเวณโถงทางเดิน และด้านหน้าโถงบันไดของทุกชั้น

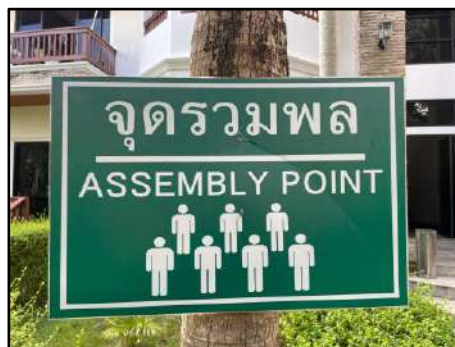
โครงการจัดให้มีจุดรวมพล จำนวน 1 จุด อยู่บริเวณทางเดินด้านหน้าอาคาร 2 มีพื้นที่จุดรวมพล 59.02 ตารางเมตร คิดเป็นสัดส่วนของพื้นที่จุดรวมพลต่อผู้พักอาศัยภายในโครงการเท่ากับ 1.11 ตารางเมตร/คน หรือ 0.90 คน/ตารางเมตร เมื่อคิดผู้อยู่อาศัยในโครงการสูงสุด 53 คน (รวมจำนวนพนักงาน) ซึ่งเพียงพอตามเกณฑ์ของสำนักงานนโยบายและแผนทรัพยากรธรรมชาติและสิ่งแวดล้อม ที่กำหนดไว้อย่างน้อย 0.25 ตารางเมตร/คน หรือไม่เกิน 4 คน/ตารางเมตร โดยพื้นที่จุดรวมพลเป็นพื้นที่ที่จัดให้เป็นพื้นที่ทางเดิน ผู้พักอาศัยจากอาคารสามารถเข้าถึงได้โดยง่าย สำหรับการอพยพคนจากจุดรวมพลไปสู่ภายนอกโครงการ ก็มีความสะดวกและปลอดภัย เนื่องจากเส้นทางที่ผู้พักอาศัยในโครงการสามารถอพยพออกสู่พื้นที่โครงการนั้น เป็นพื้นที่สีเขียวบริเวณด้านหน้าอาคาร ซึ่งจะไม่สิ่งก่อสร้างกีดขวางเส้นทางอพยพ ทำให้สามารถออกนอกพื้นที่โครงการได้อย่างสะดวก รวดเร็วและมีความปลอดภัย ดังนั้น จุดรวมพลของโครงการจึงมีความเหมาะสมทั้งในแง่ขนาดของพื้นที่ที่เพียงพอ ตำแหน่งที่สะดวกในการเข้าถึง และเหมาะสมในแง่การจัดการ

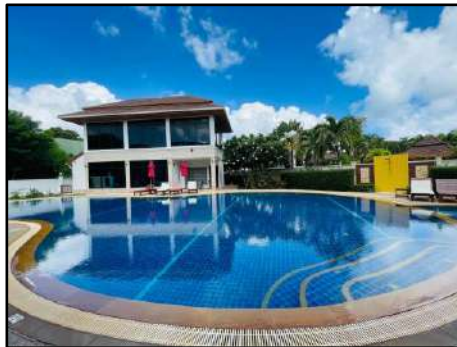
1.3 สถานที่ตั้งและบริเวณของสระว่ายน้ำ รวมทั้งระบบสาธารณูปโภคต้องอยู่ในที่น้ำท่วมไม่ถึงพื้นดิน แข็งแรงไม่ทรุดง่าย อยู่ในบริเวณที่มีไฟฟ้าและน้ำประปาเพียงพอ มีทางเข้าออกสะดวก

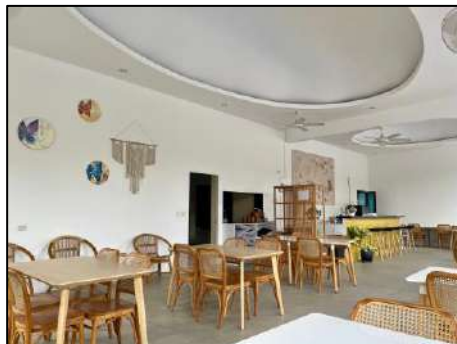
โครงการจัดให้มีห้องอาหาร จำนวน 1 ห้อง บริเวณอาคารร้านอาหาร โดยโครงการจะดูแลและควบคุมร้านอาหารในโครงการ ตามกฎกระทรวงสุขลักษณะของสถานที่จำหน่ายอาหาร พ.ศ. 2561

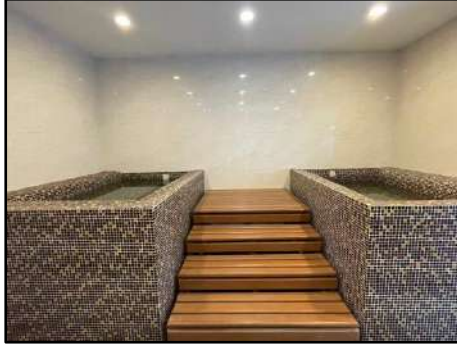
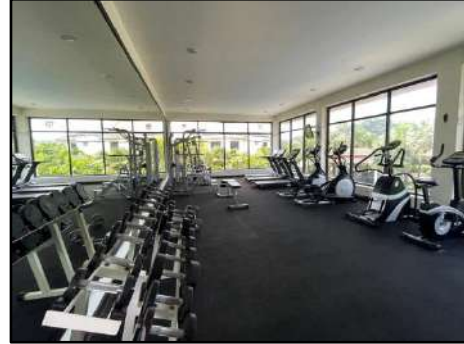
โครงการมีห้องสปา อยู่บริเวณชั้นที่ 2 ของอาคารสปาและฟิตเนส จำนวน 1 ห้อง โดยโครงการได้ออกแบบ ดูแล และควบคุมการประกอบกิจการสปาของโครงการ ให้สอดคล้องตามพระราชบัญญัติสถานประกอบการเพื่อสุขภาพ พ.ศ. 2559 ดังนั้นตำแหน่งอาคารสปาและฟิตเนสของโครงการ สามารถเข้าใช้บริการได้สะดวก และไม่ได้อยู่ใกล้ขีดศาสนาสถานแต่อย่างใด ภายในอาคารมีการแบ่งสัดส่วนได้อย่างชัดเจน การออกแบบอาคารสปาและฟิตเนส มีลักษณะเป็นอาคาร ค.ส.ล. 2 ชั้น โครงการจัดให้มีส่วนรับรองสปา และห้องน้ำที่สะอาดและถูกสุขลักษณะและปลอดภัยสำหรับการดูแลรักษาทำความสะอาด ของโครงการในส่วน

ของอาคารสปาและฟิตเนส จัดให้มีแม่บ้านทำความสะอาดทุกวันเวลาเช้า – เย็น และรวบรวมเก็บขยะไปยังที่ที่พักขยะรวม ให้ถูกหลักสุขาภิบาล เพื่อป้องกันการเพาะเชื้อโรค และทำลายแหล่งเพาะพันธุ์พาหะนำโรค ส่วนน้ำเสียจากอาคารสปาและฟิตเนสจะไหลเข้าสู่ระบบบำบัดน้ำเสียของโครงการต่อไป

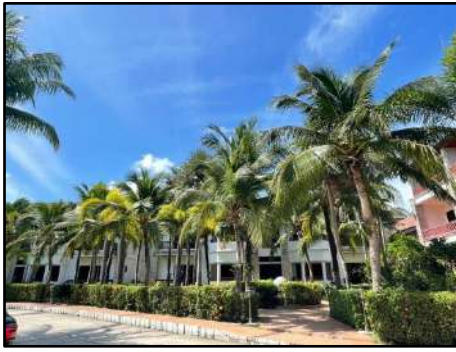
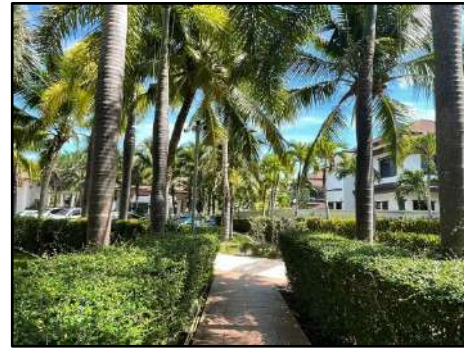
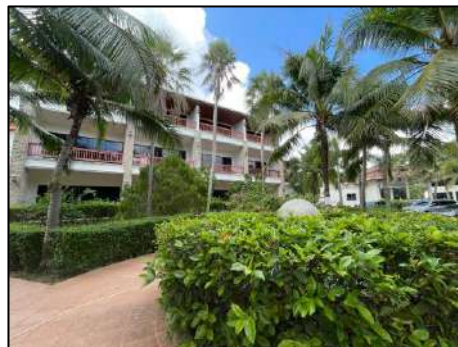
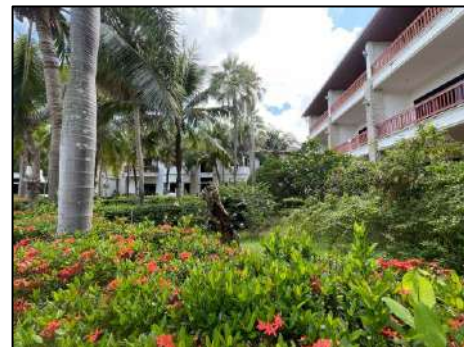
โครงการได้จัดให้มีพื้นที่สีเขียวอยู่บริเวณโดยรอบพื้นที่โครงการเป็นพื้นที่ 769.28 ตารางเมตรคิดเป็นพื้นที่สีเขียวต่อผู้พักอาศัยในพื้นที่โครงการ 14.51 ตารางเมตร ต่อ 1 คน (ผู้พักอาศัยในพื้นที่โครงการรวมพนักงาน 53 คน) โดยจัดไว้บริเวณชั้นล่างทั้งหมด โดยจัดไม้ยืนต้น จำนวน 92 ต้น ได้แก่ ต้นเฟื่องฟ้า ต้นมะพร้าว และต้นหมาก คิดเป็นพื้นที่ไม้ยืนต้นประมาณ 624.01 ตารางเมตร ทั้งนี้ พื้นที่สีเขียวที่ซ้อนทับกับระบบสาธารณูปโภคไม่นำมาคิดรวมเป็นพื้นที่สีเขียวของโครงการตามเกณฑ์

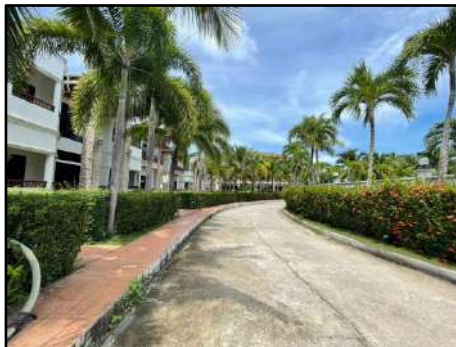
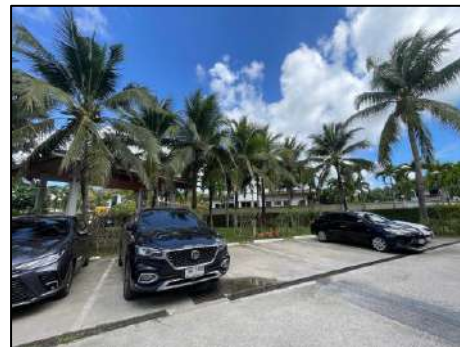
ทางเข้า-ออกภายในโครงการ มีความกว้างประมาณ 8.31 เมตร เดินรถสองทิศทาง สำหรับถนนภายในโครงการ กว้างประมาณ 7.75 - 8.04 เมตร เดินรถสองทิศทาง ทั้งนี้ ถนนภายในโครงการเป็นส่วนหนึ่งของพื้นที่โครงการ ไม่ได้เป็นทางสาธารณะ หรือถนนสาธารณะ และไม่มีประชาชนทั่วไปใช้สัญจรแต่อย่างใด

ที่จอดรถยนต์ของโครงการรวมทั้งสิ้น จำนวน 12 คัน เป็นที่จอดรถยนต์ภายนอกอาคารทั้งหมดที่จอดรถยนต์ของโครงการเป็นที่จอดรถแบบตั้งฉากกับแนวทางเดินรถทั้งหมด โดยที่จอดรถยนต์ 1 คัน มีขนาดกว้าง 2.50 เมตร และความยาว 5.00 เมตร และที่จอดรถจักรยานยนต์ จำนวน 5 คัน โดยที่จอดรถจักรยานยนต์ 1 คัน มีขนาดกว้าง 1.00 เมตร และความยาว 2.00 เมตร

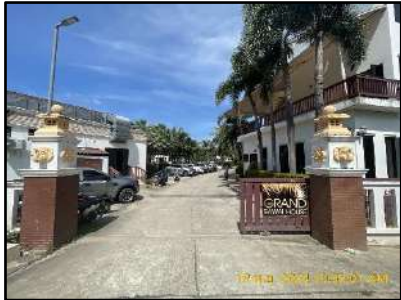
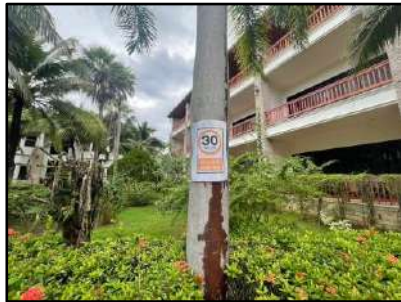
| ทรัพยากรสิ่งแวดล้อมและคุณค่าต่างๆ/ ผลกระทบต่อสิ่งแวดล้อมที่สำคัญ | มาตรการป้องกันและแก้ไขผลกระทบสิ่งแวดล้อม | การปฏิบัติตามเงื่อนไข | ปัญหาและอุปสรรค |
|---|---|---|---|
| <p><b>2) ความเพียงพอของที่จอดรถภายในโครงการ</b><br/> ทางเข้า-ออกภายในโครงการ มีความกว้างประมาณ 8.31 เมตร เติร์ดสองทิศทาง สำหรับถนนภายในโครงการ กว้างประมาณ 7.75 - 8.04 เมตร เติร์ดสองทิศทาง ทั้ง นี้ ถนนภายในโครงการเป็นส่วนหนึ่งของพื้นที่โครงการไม่ได้เป็นทางสาธารณะ หรือถนนสาธารณะ และไม่มีประชาชนทั่วไปใช้สัญจรแต่อย่างใด ที่จอดรถยนต์ของโครงการรวมทั้ง ลีน จำนวน 8 คัน เป็นที่จอดรถยนต์ภายนอกอาคารทั้งหมด ที่จอดรถยนต์ของโครงการเป็นที่จอดรถแบบตั้งฉากกับแนวทางเดินรถทั้งหมด โดยที่จอดรถยนต์ 1 คัน มีขนาดกว้าง 2.50 เมตร และความยาว 5.00 เมตร และที่จอดรถจักรยานยนต์ จำนวน 5 คัน โดยที่จอดรถจักรยานยนต์ 1 คัน มีขนาดกว้าง 1.00 เมตร และความยาว 2.00 เมตร จำนวนที่จอดรถยนต์เป็นไปตามกฎกระทรวงฉบับที่ 7 (พ.ศ.2517) กฎกระทรวงฉบับที่ 64 (พ.ศ. 2555) และขนาดที่จอดรถยนต์เป็นไปตามกฎกระทรวงฉบับที่ 41 (พ.ศ. 2537) ออกตามความในพระราชบัญญัติ ควบคุมอาคาร พ.ศ. 2479</p> <p><b>3) ประเมินผลกระทบต่อการจราจรบริเวณพื้นที่โครงการ</b><br/> ปริมาณการจราจรที่เพิ่มขึ้นคิดตามจำนวนที่จอดรถยนต์</p> | <p>3. จัดให้มีระบบไฟฟ้าส่องสว่างบริเวณทางเข้า-ออกโครงการ และทางจราจรให้เพียงพอ</p> <p>4. ควบคุมการจราจรบริเวณทางเข้า-ออกพื้นที่โครงการโดยจัดให้เจ้าหน้าที่รักษาความปลอดภัยคอยควบคุมดูแลและตรวจรถเข้า - ออกตลอดเวลา</p> <p>5. ติดตั้งป้ายจำกัดความเร็วภายในพื้นที่โครงการ ไม่เกิน 30 กิโลเมตร/ชั่วโมง</p> | <p>3. ปฏิบัติตามมาตรการ โครงการมีไฟส่องสว่างอยู่บริเวณทางเข้า - ออกและรอบๆโครงการ</p> <p>4. ปฏิบัติตามมาตรการ โครงการมีเจ้าหน้าที่รักษาความปลอดภัยตั้งแต่เวลา 18.00 - 06.00 น.</p> <p>5. ปฏิบัติตามมาตรการ โครงการมีป้ายจำกัดความเร็วภายในพื้นที่โครงการ ไม่เกิน 30 กิโลเมตร/ชั่วโมง</p> | <p>- ไม่มีปัญหาและอุปสรรค</p> <p>- ไม่มีปัญหาและอุปสรรค</p> <p>- ไม่มีปัญหาและอุปสรรค</p> |

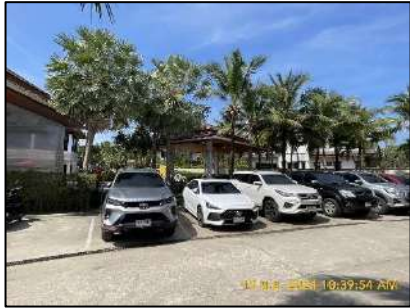
| ทรัพยากรสิ่งแวดล้อมและคุณค่าต่างๆ/ ผลกระทบต่อสิ่งแวดล้อมที่สำคัญ | มาตรการป้องกันและแก้ไขผลกระทบสิ่งแวดล้อม | การปฏิบัติตามเงื่อนไข | ปัญหาและอุปสรรค |
|---|---|---|---|
| <p>รวมที่จอดรถยนต์ทั้งโครงการ 8 คัน ในกรณีเลวร้ายที่สุด จะกำหนดให้ปริมาณการจราจรรถยนต์ของโครงการ เท่ากับ 8 คัน/ชั่วโมง (ไป - กลับ) คิดเป็น 8 PCU/ชั่วโมง (8x1) ดังนั้น ค่า V/C Ratio ในระยะดำเนินการจากการคำนวณ พบว่า ในกรณีเลวร้ายที่สุดปริมาณการจราจรในระยะดำเนินการ ในชั่วโมงเร่งด่วนของวันธรรมดาบริเวณถนนพิเศษ พบว่า การจราจรยังคงคล่องตัว มีการติดขัดเล็กน้อย แต่ยังไม่มีการหยุดจอดสภาพการจราจร จากการประเมินจะเห็นว่า ปริมาณการจราจรที่เพิ่มขึ้นเนื่องจากการก่อสร้างมีเพียงเล็กน้อย ในวันธรรมดา คือ วันอาทิตย์ที่ 1 ธันวาคม 2562 ในช่วงเวลา 7.01-8.00 น. และ 12.01-13.00 น. การจราจรคล่องตัว ไม่ติดขัด การหยุดจอดที่ทางแยกมีน้อย และช่วงเวลา 17.01-18.00 น. การจราจรเคลื่อนตัวได้ช้าลง เกิดความล่าช้า และความเร็วลดลง และวันธรรมดา คือ วันจันทร์ที่ 2 ธันวาคม 2562 ในช่วงเวลา 07.01-8.00 น. และ 12.01-13.00 น. การจราจรคล่องตัว ไม่ติดขัด การหยุดจอดที่ทางแยกมีน้อย และช่วงเวลา 17.01 - 18.00 น. การจราจรยังคงคล่องตัว มีการติดขัดเล็กน้อย แต่ยังไม่มีการหยุดจอด ดังนั้น จึงคาดว่าผลกระทบด้านการคมนาคมในระยะดำเนินการจึงอยู่ในระดับต่ำ</p> | <p>6. โครงการจัดให้มีที่จอดรถยนต์ จำนวน 8 คันซึ่งเป็นไปตามกฎกระทรวง ฉบับที่ 7 (พ.ศ.2517) และกฎกระทรวงฉบับที่ 64 (พ.ศ.2555) และเพียงพอต่อผู้พักอาศัยและการใช้บริการต่างๆ เพื่อเป็นการป้องกันไม่ให้เกิดของผู้พักอาศัยในโครงการจอดรถกีดขวางเส้นทางการจราจร</p> <p>7. ห้ามจอดรถทุกชนิดบริเวณทางเข้าออกและบริเวณไหล่ทางเพื่อป้องกันการกีดขวางจราจร</p> <p>8. ติดตั้งป้ายโครงการ ลูกศรแสดงทิศทางบริเวณเข้า - ออกโครงการ ที่สามารถมองเห็นได้ชัดเจนและในระยะทางที่จะชะลอรถได้ทันก่อนเข้าสู่โครงการได้อย่างปลอดภัย</p> | <p>6. ปฏิบัติตามมาตรการ โครงการมีที่จอดรถ 12 คัน ซึ่งมากกว่าในรายงานกำหนด</p> <p>7. ปฏิบัติตามมาตรการ โครงการห้ามจอดรถทุกชนิดบริเวณทางเข้าออกและบริเวณไหล่ทางเพื่อป้องกันการกีดขวางจราจร</p> <p>8. ไม่ปฏิบัติตามมาตรการ โครงการจะนำเสนอต่อที่ประชุมและแก้ไขอย่างเร่งด่วน และจะรายงานให้ทราบในรายงานเล่มถัดไป</p> | <p>- ไม่มีปัญหาและอุปสรรค</p> <p>- ไม่มีปัญหาและอุปสรรค</p> <p>- ไม่มีปัญหาและอุปสรรค</p> |

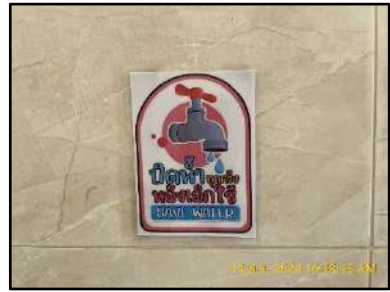
| ทรัพยากรสิ่งแวดล้อมและคุณค่าต่างๆ/ ผลกระทบต่อสิ่งแวดล้อมที่สำคัญ | มาตรการป้องกันและแก้ไขผลกระทบสิ่งแวดล้อม | การปฏิบัติตามเงื่อนไข | ปัญหาและอุปสรรค |
|---|---|---|---|
| <b>3.3 การใช้น้ำ</b><br><b>1.ปริมาณการต้องการน้ำใช้ของโครงการ</b><br>ปริมาณน้ำใช้ในช่วงดำเนินการเกิดจากกิจกรรมต่างๆ เช่น อาบน้ำ ชักล้างประกอบอาหาร การใช้น้ำสำหรับเครื่องสุขภัณฑ์ และอื่นๆ คิดเป็นปริมาณน้ำใช้ในโครงการทั้งสิ้น 40.52 ลูกบาศก์เมตร/วันเป็นความต้องการน้ำใช้สูงสุด (PeakDemand) เท่ากับ 3.80 ลูกบาศก์เมตร/ชั่วโมง<br><b>2) แหล่งน้ำใช้และระบบจ่ายน้ำ</b><br>โครงการใช้น้ำซื้อจากรถบรรทุกน้ำเอกชนของนายบุญเลิศ แรกกกล้า เป็นแหล่งน้ำใช้หลัก โดยรถบรรทุกน้ำขนาด 12 ลูกบาศก์เมตร สูบน้ำบ่อดินบริเวณซอยสายนตำบลราไว อำเภอมะนัง จังหวัดภูเก็ต ซึ่งท่อน้ำของโครงการต่อเข้ากับหัวรับน้ำซื้อจากรถบรรทุกน้ำเอกชน ผ่านมิเตอร์น้ำเข้าเก็บกักในถังเก็บน้ำบนดินอยู่บริเวณด้านข้างอาคาร 3 ปริมาตร 10 ลูกบาศก์เมตร จำนวน 4 ถัง รวมปริมาตรเก็บกัก 40 ลูกบาศก์เมตร จากนั้นจะเข้าสู่ระบบปรับปรุงคุณภาพน้ำ ก่อนแจกจ่ายไปยังส่วนต่างๆ ของอาคาร<br><b>3. การปรับปรุงคุณภาพน้ำใช้</b><br>น้ำซื้อจากรถบรรทุกน้ำเอกชนจะถูกสูบลงสู่ถัง | 1. โครงการมีถังเก็บน้ำบนดิน จำนวน 4 ถัง ปริมาตรถังละ 10 ลูกบาศก์เมตร รวมปริมาตรน้ำที่เก็บกักไว้ในโครงการ 40 ลูกบาศก์เมตร<br>2. จัดให้มีเจ้าหน้าที่คอยดูแลถังทำความสะอาดถังน้ำเป็นประจำทุกๆ 6 เดือน<br>3. รณรงค์ให้ร่วมกันประหยัดน้ำ และเลือกใช้สุขภัณฑ์ประหยัดน้ำ<br>4. ตรวจสอบการแจกจ่ายน้ำและเส้นท่อให้อยู่ในสภาพดีอยู่เสมอ หากพบว่าชำรุดให้แก้ไขทันที นอกจากนี้โครงการจะหมั่นตรวจสอบระบบท่อน้ำรวมถึงเครื่องสุขภัณฑ์ที่อาจจะชำรุด จนเป็นเหตุให้ | 1. ปฏิบัติตามมาตรการ โครงการมีถังเก็บน้ำบนดิน จำนวน 4 ถัง ปริมาตรถังละ 10 ลูกบาศก์เมตร รวมปริมาตรน้ำที่เก็บกักไว้ในโครงการ 40 ลูกบาศก์เมตร<br>2. ปฏิบัติตามมาตรการ โครงการมีเจ้าหน้าที่แผนกแม่บ้านเป็นผู้รับผิดชอบ<br>3. ปฏิบัติตามมาตรการ โครงการมีป้ายประชาสัมพันธ์ รณรงค์ให้ร่วมกันประหยัดน้ำ<br><br>4. ปฏิบัติตามมาตรการ โดยมีเจ้าหน้าที่แผนกวิศวกรรมเป็นผู้ดูแลอย่างสม่ำเสมอ ถ้าพบการชำรุดจะดำเนินการแก้ไขซ่อมแซมทันที | - ไม่มีปัญหาและอุปสรรค<br><br>- ไม่มีปัญหาและอุปสรรค<br><br>- ไม่มีปัญหาและอุปสรรค<br><br>- ไม่มีปัญหาและอุปสรรค |

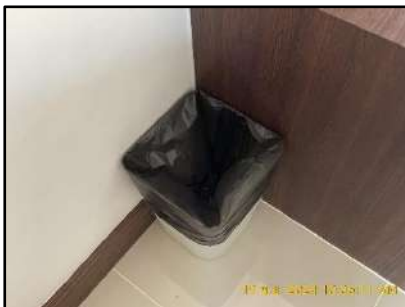
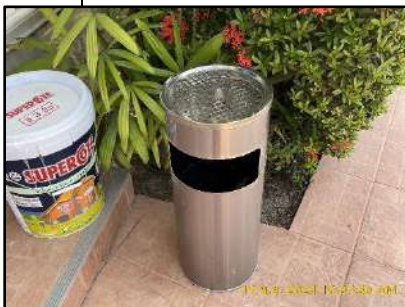
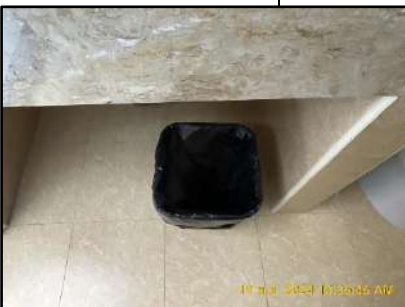
| ทรัพยากรสิ่งแวดล้อมและคุณค่าต่างๆ/ ผลกระทบต่อสิ่งแวดล้อมที่สำคัญ | มาตรการป้องกันและแก้ไขผลกระทบสิ่งแวดล้อม | การปฏิบัติตามเงื่อนไข | ปัญหาและอุปสรรค |
|---|---|---|---|
| <p>โครงการ)เท่ากับ 53 กิโลกรัม/วัน หรือ 0.053 ตัน/วัน</p> <p>2. การจัดการขยะมูลฝอย</p> <p>โครงการจัดให้มีถังรองรับขยะมูลฝอยไว้ในทุกห้องพัก ขนาด 10 ลิตร จำนวน 1 ถัง/ห้อง สำหรับห้องสำนักงานจัดให้มีถังขยะย่อยขนาด 50 ลิตร จำนวน 4 ถัง แยกเป็นขยะอินทรีย์ ขยะทั่วไปขยะรีไซเคิล และขยะอันตราย ในห้องน้ำรวมจะจัดให้มีถังขยะขนาด 10 ลิตร จำนวน 1 ถัง/ห้อง ร้านอาหาร และห้องครัว จัดให้มีถังขยะขนาด 120 ลิตร จำนวน 2 ถัง/ห้อง แยกเป็นขยะอินทรีย์ และขยะขยะทั่วไปซึ่งแม่บ้านจะรวบรวมขยะจากส่วนต่างๆ นำมาคัดแยกประเภทขยะเป็นขยะอินทรีย์ ขยะขยะทั่วไปขยะ</p> <p>อันตราย และขยะรีไซเคิล ก่อนนำไปพักไว้ที่ที่พักขยะรวม ซึ่งตั้งอยู่บริเวณด้านหลังอาคารร้านอาหารการจัดการขยะที่สามารถนำกลับมาใช้ใหม่ จะเก็บไว้บริเวณที่พักขยะรีไซเคิล โดยโครงการจะรวบรวมใส่ถุงดำ ซึ่งขยะที่สามารถนำกลับมาใช้รีไซเคิลหรือขายได้ เช่น แก้ว กระดาษ พลาสติกที่ไม่เลอะคราบอาหาร และโลหะ เป็นต้น พนักงานทำความสะอาดจะแยกและขายให้แก่ร้านรับซื้อของเก่า สำหรับขยะอันตรายโครงการจะเก็บรวบรวมขยะอันตรายไว้ในที่พักขยะอันตราย โครงการจัดให้มีถังขยะอันตราย</p> | <p>2. จัดถังรองรับขยะมูลฝอยไว้ในห้องพักห้องน้ำทุกห้อง รวมทั้งพื้นที่ส่วนกลาง</p> <p>3. การจัดการขยะรีไซเคิล จะขายให้แก่ร้านรับซื้อของเก่า</p> <p>4. การจัดการขยะอินทรีย์ จะรวบรวมขยะอินทรีย์ใส่ถังที่มีฝาปิดมิดชิด โดยโครงการจะนำ ขยะอินทรีย์บางส่วนไปทำเป็นปุ๋ยหมักโดยใช้ถังสำเร็จรูปและบางส่วนจะประสานให้เอกชนรับไปใช้ประโยชน์ใน</p> | <p>2. ปฏิบัติตามมาตรการ โครงการจัดถังรองรับขยะมูลฝอยไว้ในห้องพักห้องน้ำทุกห้อง รวมทั้งพื้นที่ส่วนกลาง</p> <p>3. ปฏิบัติตามมาตรการ โดยแผนกแม่บ้านจะทำการรวบรวมขยะในแต่ละส่วนของโครงการ มารวบรวมไว้ในที่ห้องพักขยะชนิดไหนที่สามารถรีไซเคิลได้ จะแยกเพื่อขายให้กับร้านรับซื้อของเก่าต่อไป</p> <p>4. ปฏิบัติตามมาตรการ โครงการมีแผนกแม่บ้านเป็นผู้รับผิดชอบรวบรวมขยะอินทรีย์ใส่ถังที่มีฝาปิดมิดชิด โดยจะประสานให้เอกชนรับไปใช้ประโยชน์ต่อไป</p> | <p>- ไม่มีปัญหาและอุปสรรค</p> <p>- ไม่มีปัญหาและอุปสรรค</p> <p>- ไม่มีปัญหาและอุปสรรค</p> |

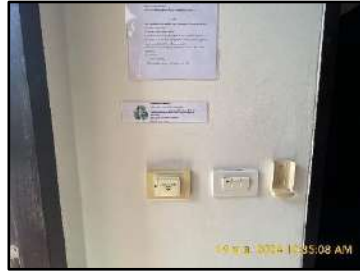
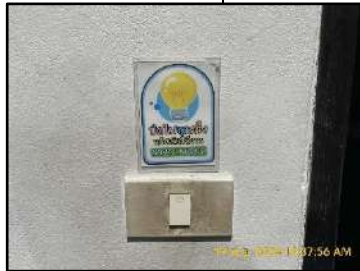
| ทรัพยากรสิ่งแวดล้อมและคุณค่าต่างๆ/ ผลกระทบต่อสิ่งแวดล้อมที่สำคัญ | มาตรการป้องกันและแก้ไขผลกระทบสิ่งแวดล้อม | การปฏิบัติตามเงื่อนไข | ปัญหาและอุปสรรค |
|---|---|---|---|
| <p>ผนังภายนอกอาคารหรือห้องที่มีระบบปรับอากาศ เพื่อช่วยการสะท้อนของแสงแดดที่ดี และลดการสะสมความร้อนของผนังอาคาร</p> <ul style="list-style-type: none"> <li>- เลือกใช้สีสะท้อนแสง สีกันความร้อน หรือกระเบื้องสีอ่อนสำหรับหลังคาของอาคาร เพื่อลดการดูดกลืนความร้อน</li> <li>- เลือกใช้วัสดุอุปกรณ์ในการก่อสร้างที่กันความร้อนได้ดีหรือติดตั้งฉนวนกันความร้อน ตั้งแต่หลังคาจนถึงผนัง เพื่อป้องกันความร้อนและลดการนำพาความร้อนผ่านผนังอาคาร เช่น ติดตั้งฉนวนกันความร้อนเหนือฝ้าเพดานหรือใต้หลังคา และเลือกใช้ผนังมวลเบาหรือผนังที่ติดตั้ง ฉนวนกันความร้อน เป็นต้น</li> <li>- เลือกใช้เครื่องปรับอากาศประสิทธิภาพสูง และประหยัดพลังงาน</li> <li>- ติดตั้งชุดระบายความร้อนไว้ในบริเวณที่โปร่งโล่ง เพื่อให้อากาศภายนอกหมุนเวียนได้สะดวก</li> <li>- ปรับระดับอุณหภูมิเครื่องปรับอากาศบริเวณพื้นที่ส่วนกลางของโครงการให้เหมาะสมโดยประมาณ 25-26 องศาเซลเซียส</li> </ul> <p>หมั่นตรวจเช็คสภาพ และระบบทั่วไปของเครื่องปรับอากาศบริเวณพื้นที่ส่วนกลางของโครงการ</p> | <p>11. จัดเจ้าหน้าที่หมั่นทำความสะอาดหลอดไฟและโคมไฟส่วนกลางอยู่เสมอ เพราะฝุ่นละอองที่เกาะหลอดไฟจะทำให้แสงสว่างลดน้อยลง</p> <p>12. เลือกใช้สีสะท้อนแสง สีกันความร้อน หรือสีอ่อนสำหรับหลังคาของอาคาร เพื่อลดการดูดกลืนความร้อน</p> | <div> </div> <p>11. ปฏิบัติตามมาตรการ โดยมีเจ้าหน้าที่แผนกวิศวกรรมเป็นผู้รับผิดชอบ</p> <p>12. ปฏิบัติตามมาตรการ โครงการเลือกใช้สีอ่อนสำหรับหลังคา เพื่อลดการดูดกลืนความร้อน</p> | <p>- ไม่มีปัญหาและอุปสรรค</p> <p>- ไม่มีปัญหาและอุปสรรค</p> |

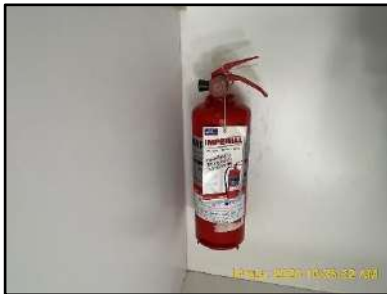
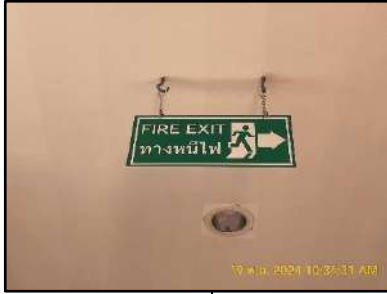
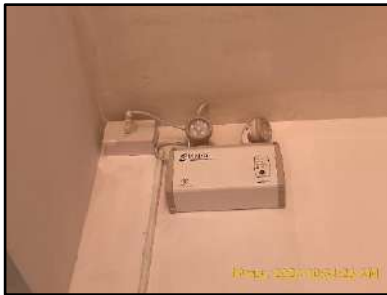
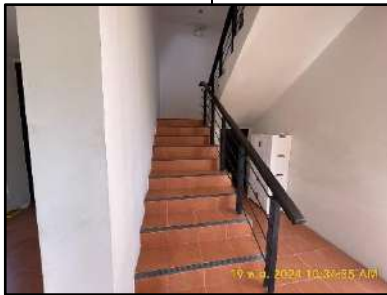
| ทรัพยากรสิ่งแวดล้อมและคุณค่าต่างๆ/ ผลกระทบต่อ<br>สิ่งแวดล้อมที่สำคัญ | มาตรการป้องกันและแก้ไขผลกระทบสิ่งแวดล้อม | การปฏิบัติตามเงื่อนไข | ปัญหาและ<br>อุปสรรค |
|---|---|---|---|
| <p>ความสามารถในการหนีไฟ ความเหมาะสมของตำแหน่งและความเพียงพอของพื้นที่จัดรวมพล และความสามารถในการให้บริการระงับอัคคีภัยของหน่วยงานที่รับผิดชอบ</p> <p><b>1) ความเพียงพอของระบบป้องกันอัคคีภัยของโครงการ</b></p> <p>โครงการโรงแรม ราไวย์ แกรนด์ เฮ้าส์ (เปลี่ยนการใช้อาคาร) เป็นโครงการประกอบกิจการประเภทโรงแรม ประกอบด้วยอาคาร ค.ส.ล. สูง 3 ชั้น จำนวน 1 อาคาร, อาคาร ค.ส.ล. สูง 2 ชั้น จำนวน 4 อาคาร, อาคาร ค.ส.ล. ชั้นเดียว จำนวน 1 อาคาร และอาคารสระว่ายน้ำ เมื่อพิจารณาตามความในพระราชบัญญัติควบคุมอาคาร พ.ศ. 2522 ตามกฎกระทรวง ฉบับที่ 39 (พ.ศ. 2537) และกฎกระทรวง ฉบับที่ 47 (พ.ศ. 2540) ออกตามความในพระราชบัญญัติควบคุมอาคาร พ.ศ. 2522</p> <p><b>1. ระบบดับเพลิง</b></p> <p>- ถังดับเพลิง (Fire Extinguisher) โครงการจัดให้มีถังดับเพลิงแบบมือถือชนิดเคมีแห้งขนาด 4 กิโลกรัม โดยติดตั้งบริเวณโถงทางเดิน ห้องครัว และร้านอาหาร ทุกชั้น ทุกอาคารการติดตั้ง ชุดตู้ดับเพลิงโครงการจะติดตั้ง ให้ส่วนบนสุดของชุดตู้ดับเพลิงสูงจาก</p> | <p>และฉบับที่ 55 (พ.ศ. 2543) ออกตามความในพระราชบัญญัติควบคุมอาคาร พ.ศ. 2522</p> <p>2. ตรวจสอบความพร้อมและประสิทธิภาพการทำงานของระบบป้องกันและระงับอัคคีภัยเป็นประจำทุก 6 เดือน หรือตามข้อกำหนดอายุการใช้งานของผลิตภัณฑ์/อุปกรณ์นั้น</p> <p>3. จัดให้มีการซ้อมป้องกันอัคคีภัย และการใช้อุปกรณ์ดับเพลิงภายในโครงการอย่างน้อยปีละ 1 ครั้ง แก่พนักงานของโครงการ เพื่อให้พนักงานและ</p> | <div> </div> <p>2. ปฏิบัติตามมาตรการ โดยมีเจ้าหน้าที่แผนกวิศวกรรมเป็นผู้ตรวจสอบความพร้อมและประสิทธิภาพการทำงานของระบบป้องกันและระงับอัคคีภัยเป็นประจำ</p> <p>3. ไม่ปฏิบัติตามมาตรการ โครงการยังไม่มีมีการซ้อมป้องกันอัคคีภัย และการใช้อุปกรณ์ดับเพลิงภายในโครงการ</p> | <p>- ไม่มีปัญหาและอุปสรรค</p> <p>- ไม่มีปัญหาและอุปสรรค</p> |

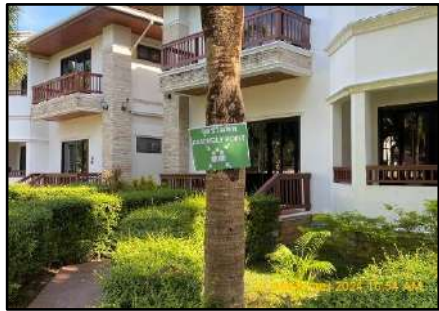
| ทรัพยากรสิ่งแวดล้อมและคุณค่าต่างๆ/ ผลกระทบต่อสิ่งแวดล้อมที่สำคัญ | มาตรการป้องกันและแก้ไขผลกระทบสิ่งแวดล้อม | การปฏิบัติตามเงื่อนไข | ปัญหาและอุปสรรค |
|---|---|---|---|
| <p>ระดับพื้นอาคารประมาณ 1.50 เมตร ในที่มองเห็นสามารถอ่านคำแนะนำการใช้ได้ และสามารถนำไปใช้งานได้สะดวกทั้งหมดทั้งอยู่ในสภาพที่ใช้งานได้ตลอดเวลา</p> <p><b>2. ป้ายบอกชั้น และป้ายบอกทางหนีไฟ</b></p> <p>- โคมไฟป้ายบอกทางออกฉุกเฉิน ทำงานด้วยแบตเตอรี่ หลอดไฟคอมแพคฟลูออเรสเซนต์ พร้อมอุปกรณ์อัดประจุไฟอัตโนมัติ ทั้งนี้โคมไฟป้ายทางออกฉุกเฉิน เครื่องสามารถจ่ายกระแสไฟต่อเนื่องนาน 2 ชั่วโมง ติดตั้งสูงจากระดับพื้น 2.25 เมตร เพื่อส่องสว่างให้สามารถมองเห็นได้ชัดเจนหากเกิดกรณีฉุกเฉินโดยโคมไฟป้ายบอกทางออกฉุกเฉินจะติดตั้ง ไว้บริเวณโถงทางเดินและด้านหน้าโถงบันไดของทุกชั้น</p> <p><b>3. แผนผังแบบแปลน และตำแหน่งที่ติดตั้งอุปกรณ์ดับเพลิงต่างๆ</b></p> <p>- โครงการมีการติดป้ายแสดงวิธีการใช้อุปกรณ์ดับเพลิงอย่างชัดเจนที่จุดติดตั้งทุกจุด</p> <p>- โครงการมีการจัดทำผังเส้นทางอพยพหนีไฟไปยังจุดรวมพลเบื้องต้น ติดไว้บริเวณทางเดินในอาคาร</p> <p>- บริเวณชั้นล่างของอาคารจัดให้มีแบบแปลนแผนผังของแต่ละอาคารไว้เพื่อให้สามารถตรวจสอบได้โดยสะดวก</p> <p>- ระบบไฟส่องสว่างสำรอง</p> | <p>เจ้าหน้าที่ของโครงการเกิดความคุ้นเคย สามารถรับมือกับเหตุการณ์ที่อาจเกิดขึ้นรวมทั้งสามารถปฏิบัติงานและใช้เครื่องมือ/อุปกรณ์ต่างๆ ได้อย่างถูกต้อง</p> <p>4. จัดให้มีพื้นที่จุดรวมพล 1 จุด อยู่บริเวณทางเดินด้านหน้าอาคาร 2 มีพื้นที่จุดรวมพล 59.02 ตารางเมตร</p> <p>5. จัดให้มีพนักงานรักษาความปลอดภัย เพื่อดูแลความปลอดภัยในพื้นที่โครงการ</p> | <p>4. ปฏิบัติตามมาตรการ โครงการมีพื้นที่จุดรวมพล 1 จุด อยู่บริเวณทางเดินด้านหน้าอาคาร 2</p> <p>5. ปฏิบัติตามมาตรการ มีพนักงานรักษาความปลอดภัย เพื่อดูแลความปลอดภัยในพื้นที่โครงการช่วงเวลา 18.00 – 06.00 น.</p> | <p>- ไม่มีปัญหาและอุปสรรค</p> <p>- ไม่มีปัญหาและอุปสรรค</p> |

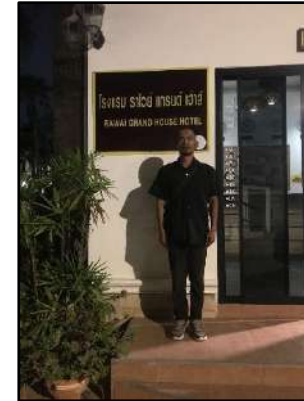
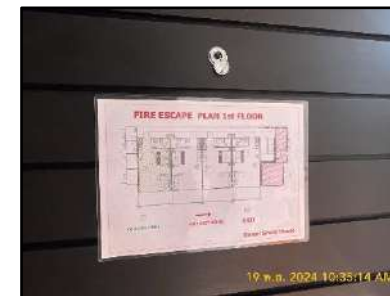
| ทรัพยากรสิ่งแวดล้อมและคุณค่าต่างๆ/ ผลกระทบต่อ<br>สิ่งแวดล้อมที่สำคัญ | มาตรการป้องกันและแก้ไขผลกระทบสิ่งแวดล้อม | การปฏิบัติตามเงื่อนไข | ปัญหาและ<br>อุปสรรค |
|---|---|---|---|
| <p>- โคมไฟส่องสว่างฉุกเฉิน (Emergency Light) ทำงานด้วยแบตเตอรี่หลอดไฟคอมเพ็คฟลูออเรสเซนต์ พร้อมอุปกรณ์อัดประจุไฟอัตโนมัติทั้งนี้โคมไฟส่องสว่างฉุกเฉินเครื่องสามารถจ่ายกระแสไฟต่อเนื่องนาน 2 ชั่วโมง ติดตั้งสูงจากระดับพื้น 2.25 เมตร เพื่อส่องสว่างให้สามารถมองเห็นได้ชัดเจนหากเกิดกรณีฉุกเฉิน โดยโคมไฟส่องสว่างฉุกเฉินจะติดตั้งไว้บริเวณโถงทางเดิน และด้านหน้าโถงบันไดของทุกชั้น</p> <p><b>2) ความสามารถในการหนีไฟ</b></p> <p>บันไดหลักจำนวน 1 แห่ง/ชั้น มีความกว้าง 1.50 เมตร มีชนพักกว้าง 1.70 เมตร ลูกตั้ง 0.175เมตร และลูกนอน 0.30 เมตร จำนวนผู้พักอาศัยในอาคารทั้ง หมด = 29 คน/อาคาร ระยะเวลาที่ผู้พักอาศัยภายในอาคาร 1 ใช้เวลาในการอพยพหนีไฟ ประมาณ 1 นาที</p> <p><b>3) ความเหมาะสมของตำแหน่ง ความเพียงพอของพื้นที่<br/>จุดรวมพล</b></p> <p>โครงการจะจัดให้มีการซักซ้อมการอพยพหนีไฟเป็นประจำอย่างน้อยปีละ 1 ครั้งโดยจะประสานงานให้วิทยากรจากหน่วยงานป้องกันและบรรเทาสาธารณภัยเทศบาลตำบลราไว มาฝึกอบรมให้เป็นประจำ โดยเมื่อเกิดเหตุเพลิงไหม้ทุกคนจะไปรวมตัวกันที่จุดรวมพลภายใน</p> | <p>6. ติดป้ายแสดงวิธีการใช้อุปกรณ์ดับเพลิงอย่างชัดเจนที่จุดติดตั้งทุกจุด</p> <p>7. จัดทำผังเส้นทางการอพยพหนีไฟ ไปยังจุดรวมพล ติดไว้บริเวณทางเดินในอาคาร</p> | <p>6. ปฏิบัติตามมาตรการ โครงการติดป้ายแสดงวิธีการใช้อุปกรณ์ดับเพลิงอย่างชัดเจนที่จุดติดตั้งทุกจุด</p> <p>7. ปฏิบัติตามมาตรการ จัดทำผังเส้นทางการอพยพหนีไฟ ไปยังจุดรวมพล ติดไว้บริเวณทางเดินในอาคาร</p> | <p>- ไม่มีปัญหาและอุปสรรค</p> <p>- ไม่มีปัญหาและอุปสรรค</p> |

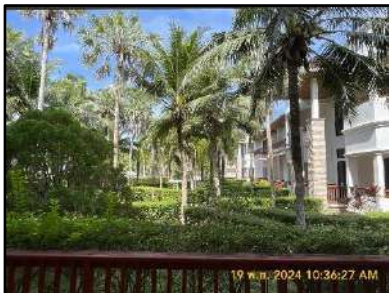
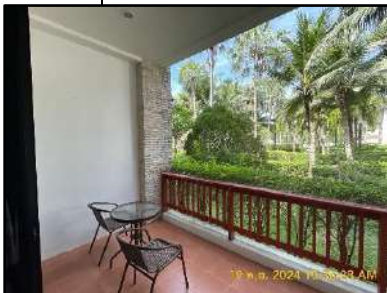
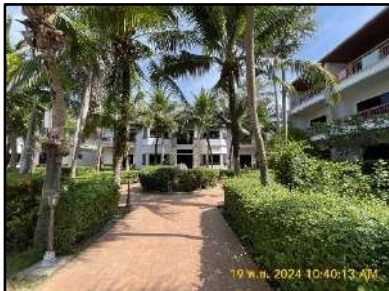
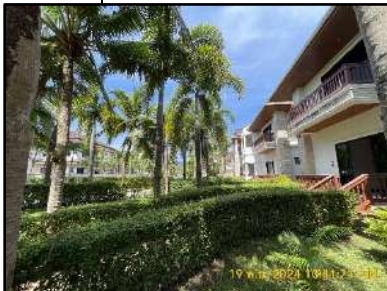
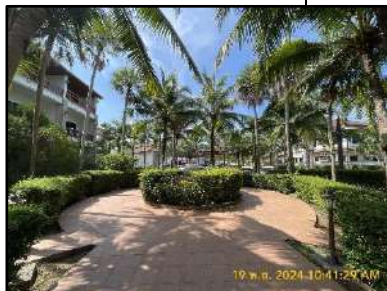
| ทรัพยากรสิ่งแวดล้อมและคุณค่าต่างๆ/ ผลกระทบต่อสิ่งแวดล้อมที่สำคัญ | มาตรการป้องกันและแก้ไขผลกระทบสิ่งแวดล้อม | การปฏิบัติตามเงื่อนไข | ปัญหาและอุปสรรค |
|---|---|---|---|
| <p>เข้าสู่ห้องพักภายในอาคารได้ โดยจะมีการใช้ควบคู่ไปกับระบบระบายอากาศโดยวิธีกลคือการติดตั้งระบบปรับอากาศกรณีที่มีอุณหภูมิภายนอกสูงเพื่อใช้ปรับอุณหภูมิภายในให้มีอากาศที่อยู่ในระดับที่สบายยิ่งขึ้น</p> <ul style="list-style-type: none"> <li>- การระบายอากาศโดยวิธีกล โดยจัดให้มีอุปกรณ์ขับเคลื่อนอากาศเพื่อให้เกิดการนำอากาศภายนอกเข้ามาในการระบายอากาศ</li> <li>- ติดตั้งเครื่องปรับอากาศในอาคารบริเวณห้องต่างๆ ได้แก่ ห้องสำนักงาน โถงต้อนรับ ห้องครัว ห้องอาหาร และห้องพักทุกห้อง</li> <li>- ติดตั้งพัดลมดูดอากาศเพื่อระบายอากาศออกภายนอกโดยตรงบริเวณห้องน้ำ ห้องครัว และห้องอาหาร</li> <li>- การระบายอากาศในกรณีที่มิกระบบการปรับภาวะอากาศ ได้มีการนำอากาศภายนอกเข้ามาในพื้นที่ปรับภาวะอากาศ หรือดูดอากาศจากภายในพื้นที่ปรับภาวะอากาศออกไปสำหรับห้องนอนและสำนักงาน มีอัตราการระบายอากาศไม่น้อยกว่า 2 ลูกบาศก์เมตร/ชั่วโมง/ตารางเมตร ดังนั้นจึงส่งผลกระทบในระดับต่ำ ด้านระบบปรับอากาศและการระบายอากาศ</li> </ul> | <p>เครื่องปรับอากาศ</p> | | |

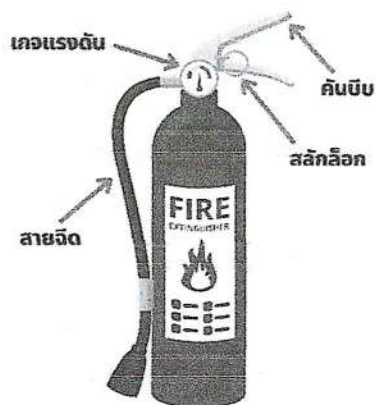
ภาพถังปกติ

หมายเหตุ: ถังดับเพลิงชนิดคาร์บอนไม่มีเกจแรงดัน

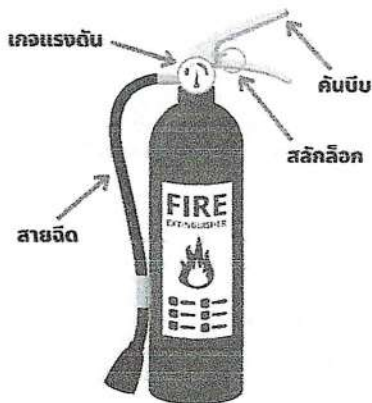
ภาพถังปกติ

หมายเหตุ: ถังดับเพลิงชนิดคาร์บอนไม่มีเกจแรงดัน

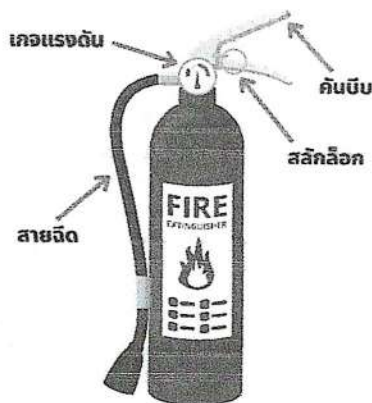
ภาพถังปกติ

หมายเหตุ: ถังดับเพลิงชนิดคาร์บอนไม่มีเกจแรงดัน

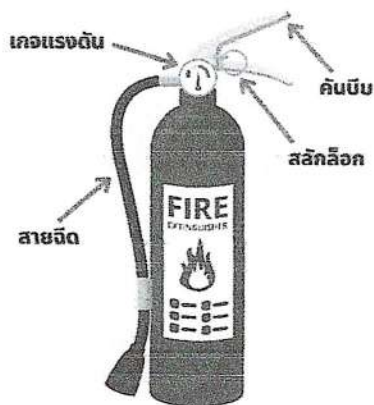
ภาพถังปกติ

หมายเหตุ: ถังดับเพลิงชนิดคาร์บอนไม่มีเกจแรงดัน

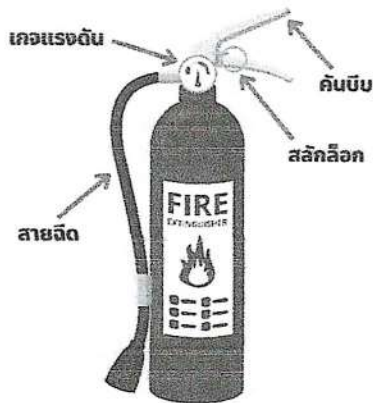
ภาพถังดับเพลิง

หมายเหตุ: ถังดับเพลิงชนิดคาร์บอนไดออกไซด์ไม่มีเกจแรงดัน

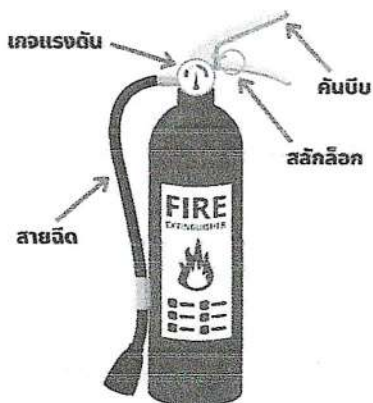
ภาพถังปกติ

หมายเหตุ: ถังดับเพลิงชนิดคาร์บอนไม่มีเกจแรงดัน

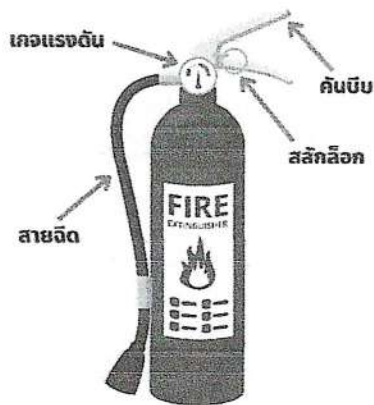
ภาพถังปกติ

หมายเหตุ: ถังดับเพลิงชนิดคาร์บอนไม่มีเกจแรงดัน

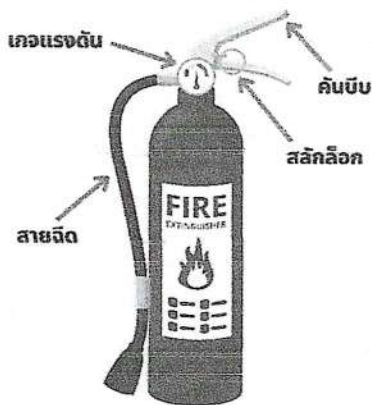
ภาพถังปกติ

หมายเหตุ: ถังดับเพลิงชนิดคาร์บอนไม่มีเกจแรงดัน

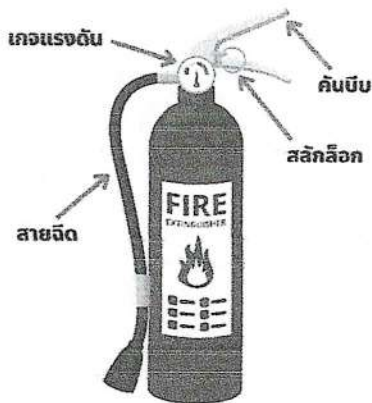
ภาพถังปกติ

หมายเหตุ: ถังดับเพลิงชนิดคาร์บอนไดออกไซด์ไม่มีเกจแรงดัน

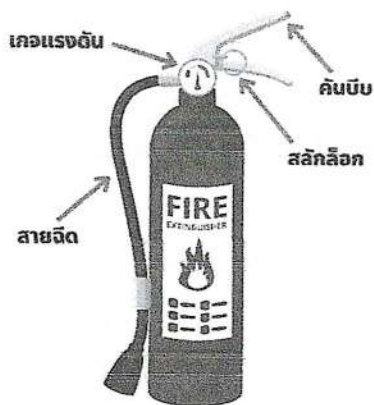
ภาพถังปกติ

หมายเหตุ: ถังดับเพลิงชนิดคาร์บอนไม่มีเกจแรงดัน

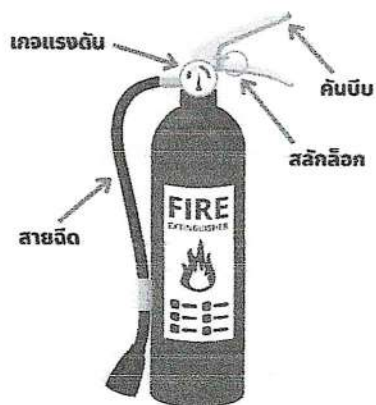
ภาพถังปกติ

หมายเหตุ: ถังดับเพลิงชนิดคาร์บอนไม่มีเกจแรงดัน

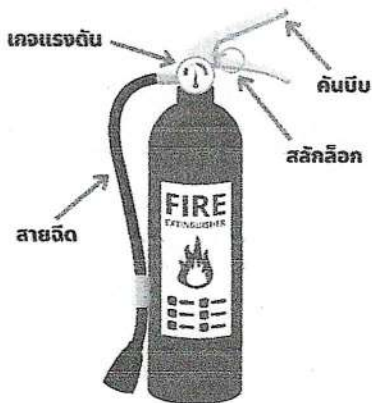
ภาพถังดับเพลิง

หมายเหตุ: ถังดับเพลิงชนิดคาร์บอนไม่มีเกจแรงดัน

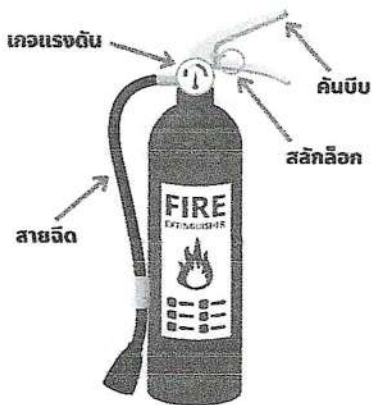
ภาพถังปกติ

หมายเหตุ: ถังดับเพลิงชนิดคาร์บอนไม่มีเกจแรงดัน

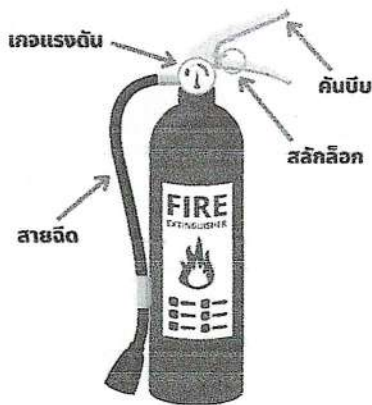
ภาพถังปกติ

หมายเหตุ: ถังดับเพลิงชนิดคาร์บอนไม่มีเกจแรงดัน

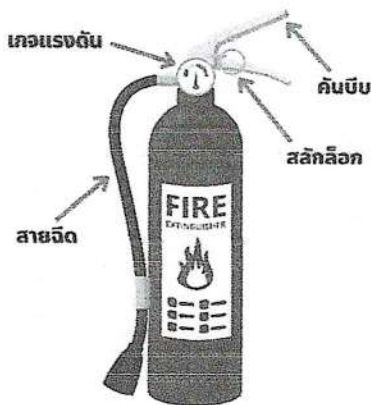
ภาพถังปกติ

หมายเหตุ: ถังดับเพลิงชนิดคาร์บอนไม่มีเกจแรงดัน

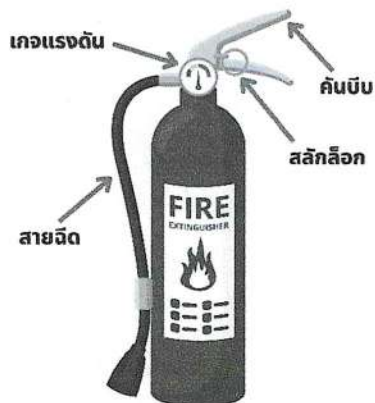
ภาพถังปกติ

หมายเหตุ: ถังดับเพลิงชนิดคาร์บอนไดออกไซด์ไม่มีเกจแรงดัน

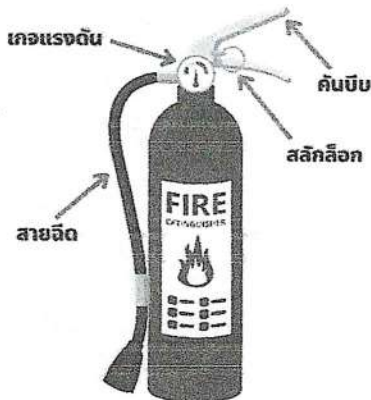
ภาพถังดับเพลิง

หมายเหตุ: ถังดับเพลิงชนิดคาร์บอนไม่มีเกจแรงดัน
