รายงานผลการปฏิบัติตาม  
มาตรการป้องกันและแก้ไขผลกระทบสิ่งแวดล้อม  
และมาตรการติดตามตรวจสอบคุณภาพสิ่งแวดล้อม  
ระยะดำเนินการ

โรงแรม เดอะเซนต์เซส รีสอร์ท  
เจ้าของ : บริษัท อรุณเพลส จำกัด

ประจำเดือนกรกฎาคม - ธันวาคม พ.ศ. 2567

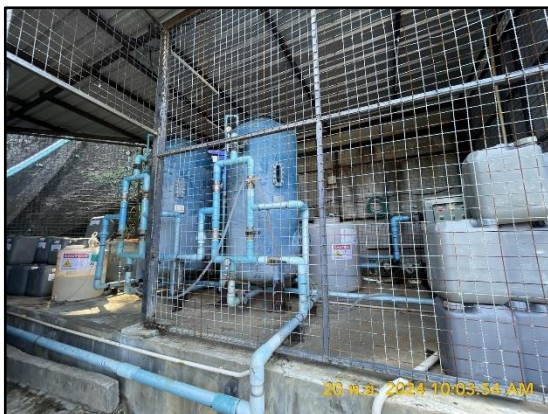
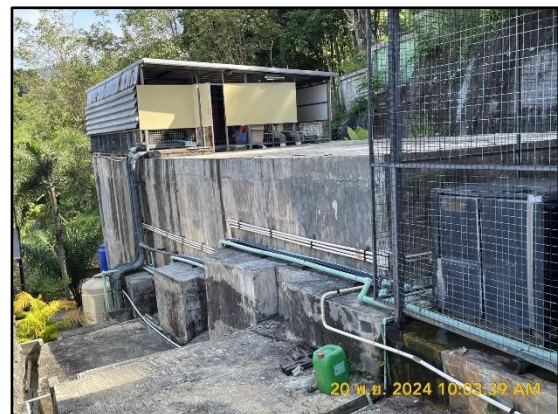
รูปที่ 1.3 ระบบปรับปรุงคุณภาพน้ำ

น้ำน้ำจากกรน้ำและน้ำจากภูเขาธรรมชาติ จะถูกปล่อยมาเก็บยังถังน้ำสำเร็จรูป ขนาด 350,000 ลิตร ก่อนจ่ายไปยังส่วนต่างๆของโครงการได้มีการปรับปรุงคุณภาพก่อน โดยผ่านการกรองทรายและคาร์บอนหลังจากนั้นจ่ายน้ำเข้าสู่ระบบท่อประปาของแต่ละอาคารเพื่อแจกจ่ายน้ำให้แก่ผู้พักอาศัยต่อไป

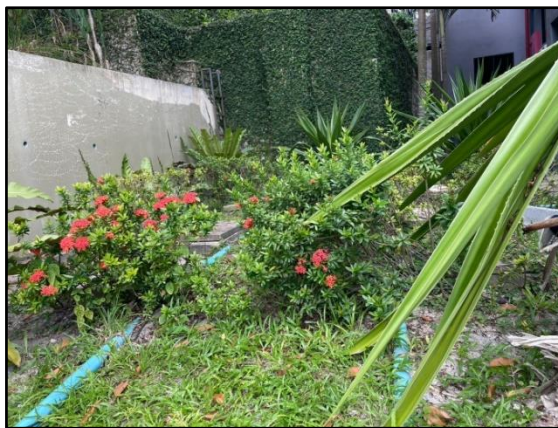
รูปที่ 1.4 ระบบบำบัดน้ำเสีย

โครงการจะทำการว่าจ้างรถบริการสูบน้ำของเทศบาลเมืองปาดองหรือรถบริการสูบน้ำของเอกชนที่ได้รับอนุญาตจากเทศบาลเมืองปาดองเข้ามาทำการสูบน้ำโดยการสูบน้ำจากตะกอนของโครงการนั้น จะมีระยะเวลาการสูบน้ำประมาณปีละ 1 ครั้ง หรือทันทีที่กากตะกอนเต็ม

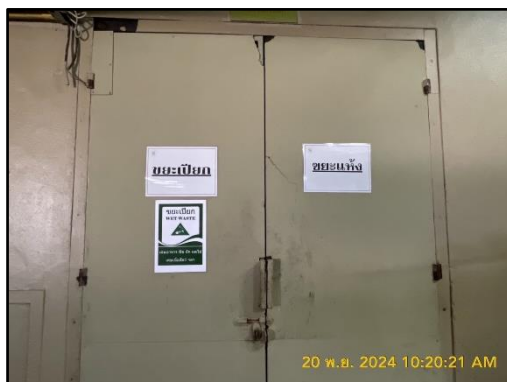
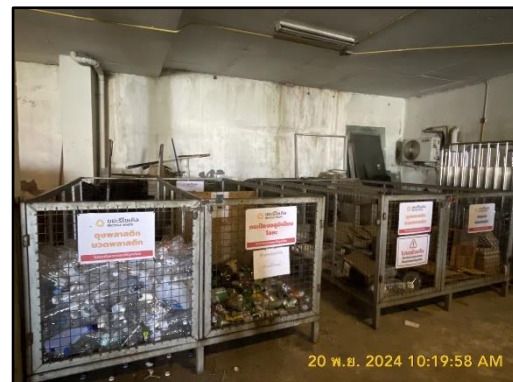
รูปที่ 1.5 ห้องพักขยะของโครงการ

โครงการมอบหมายให้แม่บ้านทำหน้าที่รวบรวมมูลฝอย และทำความสะอาดบริเวณทั่วไปภายในโครงการ และคัดแยกมูลฝอยที่สามารถนำกลับมาใช้ใหม่ได้ และมูลฝอยที่ไม่สามารถนำกลับมาใช้ใหม่ โดยมูลฝอยที่สามารถนำกลับมาใช้ใหม่จะถูกรวบรวมเพื่อนำขาย ส่วนมูลฝอยที่ไม่สามารถนำกลับมาใช้ใหม่เก็บรวบรวมใส่ถุงดำและมัดปากถุงอย่างมิดชิดก่อนนำไปทิ้งยังที่พักมูลฝอยรวมของโครงการ เพื่อรอการเก็บขนของรถเก็บขนมูลฝอยจากเทศบาลเมืองป่าตองต่อไป

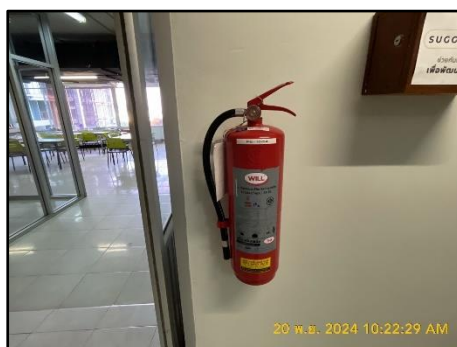
ระบบสัญญาณเตือนภัย โครงการจัดให้มีระบบสัญญาณเตือนภัย ในแต่ละชั้นของแต่ละอาคารซึ่งประกอบด้วย กระดิ่งสัญญาณเตือนภัย (Alarm Bell), ปุ่มกดส่งสัญญาณเตือนภัย (Fire Alarm Bell) ส่วนระบบดับเพลิงนั้นโครงการได้ทำการติดตั้งถังดับเพลิงแบบมือถือ (Fire Extinguisher) และอุปกรณ์ป้องกันอัคคีภัยตามกฎหมายที่เกี่ยวข้องต่อไป

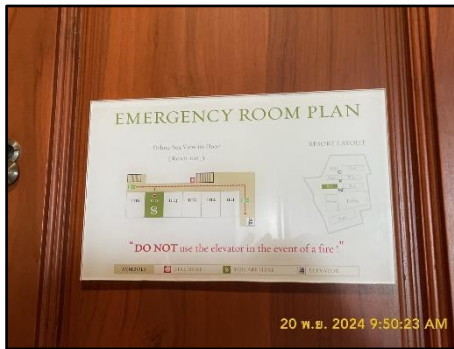
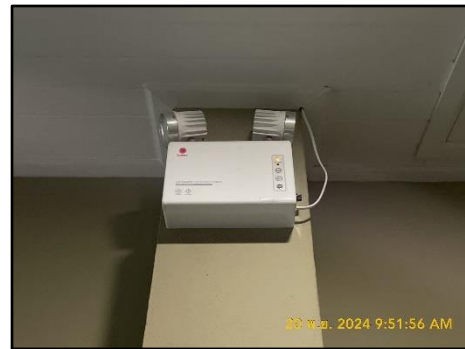
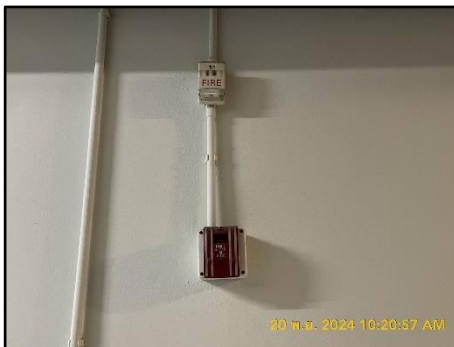
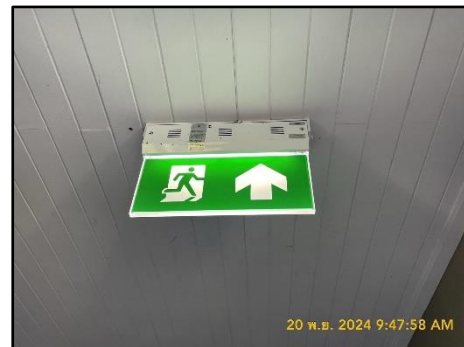
ระบบสำรองไฟฟ้า โครงการจะทำการติดตั้งเครื่องสำรองไฟฟ้าฉุกเฉิน (Emergency Light) ซึ่งสามารถสำรองไฟฟ้าได้นานไม่น้อยกว่า 2 ชั่วโมง ในทุกชั้นของแต่ละอาคาร โดยการแต่ละชั้นจะทำการติดตั้งในตำแหน่งที่สำคัญ เช่น บริเวณโถงบันไดหนีไฟ, โถงบันไดหลักของอาคาร และโถงทางเดินหน้าห้องพัก ร้านอาหาร ล็อบบี้ เป็นต้น

หมายเหตุ : แบบและวิธีการติดตั้งถังดับเพลิง, เครื่องสำรองไฟฟ้า อ้างอิงจาก กฎกระทรวงฉบับที่ 39 (พ.ศ.2537) ออกตามความพระราชบัญญัติควบคุมการก่อสร้างอาคาร พุทธศักราช 2522 (หมวด 1) (ข้อ 2 และ ข้อ 3) (หมวด 3 ข้อ 17)

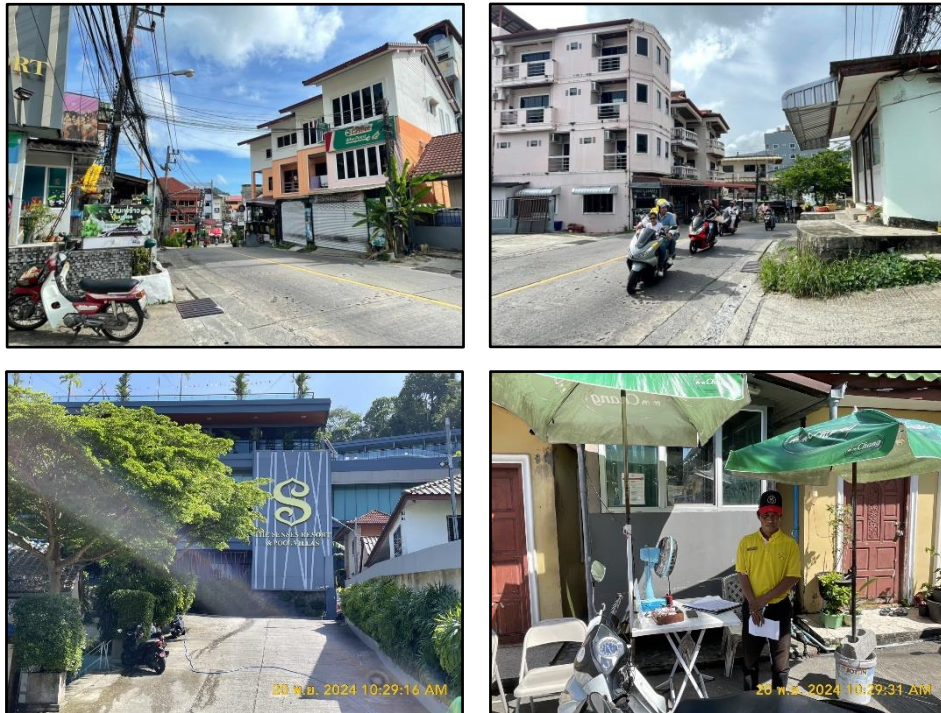
รูปที่ 1.6 เส้นทางหลักเข้าสู่โครงการ

**เส้นทางหลักเข้าสู่โครงการ** การเข้าสู่พื้นที่โครงการสามารถเดินทางโดยใช้ถนนนาในเป็นเส้นทางหลัก ซึ่งมีลักษณะเป็นถนน คสล. จำนวน 2 ช่องจราจร ไม่มีเกาะกลางถนนความกว้างผิวจราจรประมาณ 8.00 เมตร หลังจากนั้นเลี้ยวเข้าสู่ถนนสาธารณะปัจจุบันมีลักษณะเป็นถนน คสล. โดยพื้นที่โครงการตั้งอยู่ติดกับถนนดังกล่าว

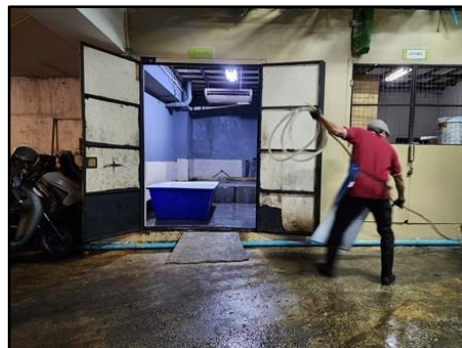
ทรัพยากรสิ่งแวดล้อมและคุณค่าต่างๆ/ ผลกระทบต่อสิ่งแวดล้อมที่สำคัญ	มาตรการป้องกันและแก้ไขผลกระทบต่อสิ่งแวดล้อม	การปฏิบัติตามเงื่อนไข	ปัญหาและอุปสรรค
	<p>4. จะต้องดูแลทำความสะอาดห้องพักขยะอย่างสม่ำเสมอ เพื่อป้องกันกลิ่นเหม็นรบกวน</p> <p>5. พยายามปลูกหญ้าคลุมดินให้ได้มากที่สุด ซึ่งหญ้าดังกล่าวจะช่วยลดการฟุ้งกระจายของฝุ่นละออง</p>	<p>4. ปฏิบัติตามมาตรการ โครงการมีแผนแม่บ้านเป็นผู้รับผิดชอบทำความสะอาดห้องพักขยะอย่างสม่ำเสมอ</p>

<p>5. ปฏิบัติตามมาตรการ โครงการมีการปลูกหญ้าคลุมดินให้ได้มากที่สุด หากบริเวณว่างเปล่าจะเทด้วยคอนกรีตเพื่อลดการฟุ้งกระจายของฝุ่น</p>	<p>- ไม่มีปัญหาและอุปสรรค</p> <p>- ไม่มีปัญหาและอุปสรรค</p>
<p><b>1.4 เสียงและการสั่นสะเทือน</b></p> <p>กิจกรรมการดำเนินโครงการมีเพียงการพักอาศัยของผู้อาศัยเป็นหลัก เท่านั้น ซึ่งส่วนใหญ่ต้องการความสงบในการพักผ่อน ส่วนปัญหาการเกิดเสียงดังก็ไม่เกิดขึ้นเนื่องจากการเปิดดำเนินโครงการเป็นเพียงการพักอาศัยเฉพาะในอาคารแต่ละหลัง ซึ่งเสียงดังที่เกิดขึ้นภายในโครงการ จะไม่กระทบต่อชุมชนในพื้นที่</p>	<p>1. ผู้พักอาศัยควรหลีกเลี่ยงกิจกรรมที่อาจก่อให้เกิดเสียงรบกวนห้องข้างเคียง</p> <p>2. หากมีกิจกรรมที่ทำให้เกิดเสียงดังรบกวนห้องข้างเคียงควรแจ้งให้ผู้อยู่อาศัยทราบล่วงหน้า</p>	<p>1. ปฏิบัติตามมาตรการ โครงการขอความร่วมมือกับผู้เข้าพักไม่ทำกิจกรรมที่อาจก่อให้เกิดเสียงรบกวนห้องข้างเคียง</p> <p>2. ปฏิบัติตามมาตรการ หากมีกิจกรรมที่ทำให้เกิดเสียงดังรบกวนห้องข้างเคียงควรแจ้งให้ผู้อยู่อาศัยทราบล่วงหน้า</p>	<p>- ไม่มีปัญหาและอุปสรรค</p> <p>- ไม่มีปัญหาและอุปสรรค</p>

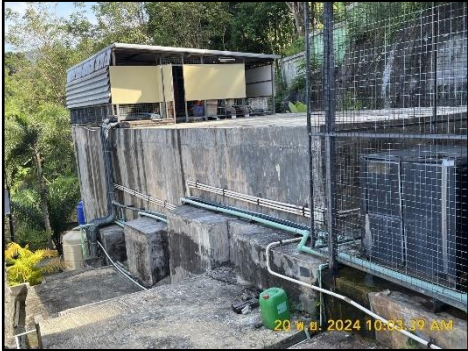
3. ดูแลระบบส่งจ่ายน้ำ โดยเฉพาะวาล์วระดับน้ำให้อยู่ในสภาพดีและทำงานได้ดียู่เสมอ	3. ปฏิบัติตามมาตรการ โครงการมีแผนวิศวกรรมเป็นผู้ดูแลระบบส่งจ่ายน้ำ หากพบว่าการชำรุดจะเร่งดำเนินการแก้ไขทันที	- ไม่มีปัญหาและอุปสรรค

4. จัดให้มีการตรวจวัดปริมาณน้ำใช้เพื่อเป็นข้อมูลเปรียบเทียบว่าการใช้น้ำอย่างประหยัดและเป็นการเช็คท่อส่งจ่ายน้ำว่ายังอยู่ในสภาพดี ไม่ชำรุดเสียหาย	4. ปฏิบัติตามมาตรการ โครงการมีแผนวิศวกรรมเป็นผู้ดูแล หากพบว่าการชำรุดจะเร่งดำเนินการแก้ไขทันที	- ไม่มีปัญหาและอุปสรรค

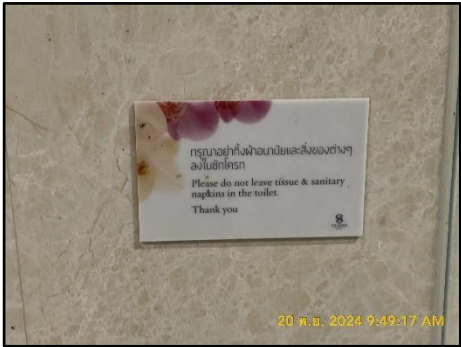
ทรัพยากรสิ่งแวดล้อมและคุณค่าต่างๆ/ ผลกระทบต่อสิ่งแวดล้อมที่สำคัญ	มาตรการป้องกันและแก้ไขผลกระทบต่อสิ่งแวดล้อม	การปฏิบัติตามเงื่อนไข	ปัญหาและอุปสรรค
ระบบบำบัดน้ำเสียชนิดเกราะ-กรองและเติมอากาศผ่านผิวดักกลางโดยมีจุดบำบัดน้ำเสียของโครงการจำนวน 2 จุดซึ่งระบบบำบัดน้ำเสียนั้นสามารถบำบัดน้ำเสียซึ่งมีค่าความสกปรก (BOD) เข้า 250 มก./ล. ให้เหลือไม่เกิน 30 มก./ล. ก่อนปล่อยให้ไหลลงสู่บ่อพักน้ำรวม และปล่อยทิ้งลงสู่ท่อระบายน้ำสาธารณะต่อไป แม้ว่าโครงการจะมีระบบบำบัดน้ำเสียและฆ่าเชื้อโรคจนน้ำทิ้งมาตรฐานแล้วก็ตาม แต่อาจมีการปนเปื้อนลงทะเลได้จากเชื้อโรคบางส่วนที่ยังคงเหลืออยู่โดยเฉพาะในช่วงที่มีฝนตกลงมาหลายๆ อาจมีการชะพาน้ำทิ้งส่วนดังกล่าวลงสู่แหล่งน้ำทำให้เกิดการปนเปื้อนขึ้นได้	<p>2. นำเสียจากกิจกรรมต่างๆในโครงการต้องผ่านระบบบำบัดน้ำเสียทุกขั้นตอนก่อนปล่อยทิ้ง</p> <p>3. รณรงค์และประชาสัมพันธ์ไม่ให้มีการทิ้งวัสดุหรือสิ่งอื่นใดที่ย่อยสลายไม่ได้ลงในโถส้วม เช่น ฝอยอนามัย ถุงพลาสติก เป็นต้น อันเป็นสาเหตุทำให้ประสิทธิภาพของระบบบำบัดน้ำเสียลดลง, เกิดการอุดตันในเส้นทาง</p> <p>4. ตรวจสอบระบบบำบัดน้ำเสียให้มีประสิทธิภาพดีอยู่เสมอโดยการตรวจสอบคุณภาพน้ำในบ่อตรวจคุณภาพน้ำเป็นประจำในเดือนกรกฎาคมและเดือนธันวาคมของทุกปี พร้อมทั้งเสนอผลการตรวจวิเคราะห์ต่อหน่วยงานที่เกี่ยวข้องอย่างสม่ำเสมอ</p>	<p>กิจกรรมต่างๆในโครงการ ต้องผ่านระบบบำบัดน้ำเสียทุกขั้นตอน</p> <p>3. ปฏิบัติตาม มาตรการ โครงการติดป้ายประชาสัมพันธ์ ห้ามผู้พักอาศัยทิ้งเศษวัสดุ เช่น ฝอยอนามัย หรือ วัสดุอื่นที่ย่อยสลายยากลงชักโครก</p>

<p>4. ปฏิบัติตามมาตรการ โครงการมีแผนกวิศวกรรมเป็นผู้ดูแลตรวจสอบระบบบำบัดน้ำเสียให้มีประสิทธิภาพดีอยู่เสมอ และนอกจากนี้ยังมีการว่าจ้างให้บริษัทเอกชนเข้ามาเก็บตัวอย่างเพื่อนำไปวิเคราะห์เป็นประจำทุกเดือนจากผลการวิเคราะห์ พบว่า คุณภาพน้ำมีค่าเป็นไปตามเกณฑ์มาตรฐาน</p>	<p>- ไม่มีปัญหาและอุปสรรค</p> <p>- ไม่มีปัญหาและอุปสรรค</p> <p>- ไม่มีปัญหาและอุปสรรค</p>

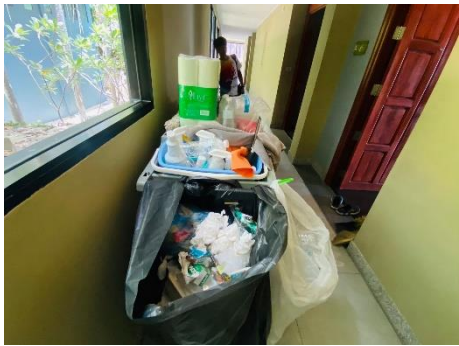
ทรัพยากรสิ่งแวดล้อมและคุณค่าต่างๆ/ ผลกระทบต่อสิ่งแวดล้อมที่สำคัญ	มาตรการป้องกันและแก้ไขผลกระทบสิ่งแวดล้อม	การปฏิบัติตามเงื่อนไข	ปัญหาและอุปสรรค
	<p>5. สูบตะกอนออกจากถังเกรอะทุกๆ ระยะประมาณ 2 ปี/ครั้ง แม้ว่าตะกอนจะยังไม่เต็มก็ตามและต้องให้มีน้ำเหลืออยู่ในถังเกรอะประมาณ 2/3 ของถัง</p> <p>6. เลือกใช้น้ำยาล้างห้องน้ำที่มีคุณสมบัติเป็นด่างและใช้ในปริมาณเท่าที่จำเป็นเท่านั้น</p> <p>7. บริเวณส่วนบนของถังบำบัดน้ำเสีย ไม่ควรวางวัสดุที่มีน้ำหนักมากทับ</p>	<p>5. ปฏิบัติตามมาตรการ โครงการสูบตะกอนออกจากถังเกรอะอย่างสม่ำเสมอ</p> <p>6. ปฏิบัติตามมาตรการ เลือกใช้น้ำยาล้างห้องน้ำที่มีคุณสมบัติเป็นด่างและใช้ในปริมาณเท่าที่จำเป็นเท่านั้น</p> <p>7. ปฏิบัติตามมาตรการ บริเวณส่วนบนของถังบำบัดน้ำเสีย ไม่วางวัสดุที่มีน้ำหนักมากทับ</p>	<p>- ไม่มีปัญหาและอุปสรรค</p> <p>- ไม่มีปัญหาและอุปสรรค</p> <p>- ไม่มีปัญหาและอุปสรรค</p>
<p><b>3.4 การจัดการมูลฝอยและกากของเสีย</b></p> <p>เมื่อเปิดดำเนินการ จะมีปริมาณมูลฝอยเกิดขึ้นทั้งหมด ประมาณ 156.00 กก./วัน หรือ 468.00 ลิตร/วัน ซึ่งเป็นการเพิ่มปริมาณมูลฝอยในชุมชนให้มากขึ้นจากเดิมทางโครงการได้จัดให้มีถังรองรับมูลฝอย และจุดพักมูลฝอยในพื้นที่โครงการและให้ผู้พักอาศัยเก็บรวบรวมไปทิ้งยังจุดพัก มูลฝอยรวมของโครงการเพื่อให้รถเก็บขน มาทำการเก็บเพื่อนำไปกำจัดต่อไป</p>	<p>1. แม่บ้านทำการเก็บรวบรวมมูลฝอยจากส่วนต่างๆ ของโครงการเป็นประจำทุกวัน และ พยายามให้มีมูลฝอยตกค้างน้อยที่สุด</p>	<p>1. ปฏิบัติตามมาตรการ โครงการมีแผนแม่บ้านทำการเก็บรวบรวมมูลฝอยจากส่วนต่างๆของโครงการเป็นประจำทุกวัน</p>

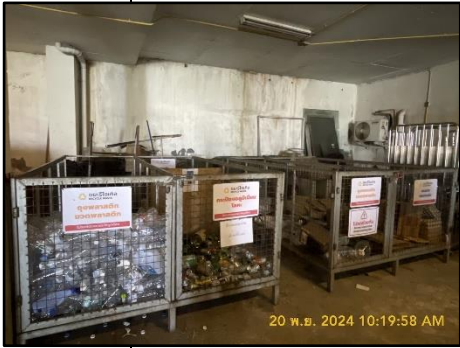
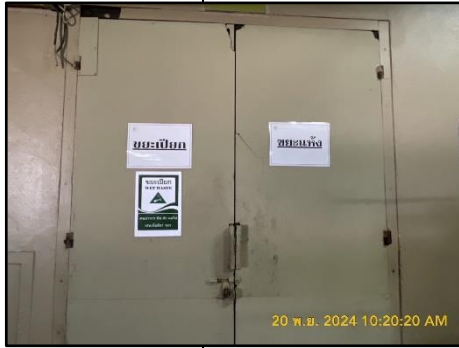
<p>3. ควรมีการทำความสะอาดถังรองรับมูลฝอยอย่างสม่ำเสมอ และตรวจสอบดูแลสภาพของถังรองรับมูลฝอยบริเวณต่างๆของโครงการให้มีสภาพที่ดีอยู่เสมอ</p> <p>4. ควรเลือกใช้ชนิดของถังรองรับมูลฝอยที่มีความแข็งแรง ทนทาน มีฝาปิดมิดชิด สามารถ ป้องกันแมลงหรือสัตว์เข้าไปในถังได้</p>

<p>3. ปฏิบัติตามมาตรการ โครงการมีแผนแม่บ้านทำความสะอาดถังรองรับมูลฝอยอย่างสม่ำเสมอ</p> <p>4. ปฏิบัติตามมาตรการ โครงการเลือกใช้ชนิดของถังรองรับมูลฝอยที่มีความแข็งแรง ทนทาน มีฝาปิดมิดชิด สามารถป้องกันแมลงหรือสัตว์เข้าไปในถังได้</p>	<p>- ไม่มีปัญหาและอุปสรรค</p> <p>- ไม่มีปัญหาและอุปสรรค.</p>

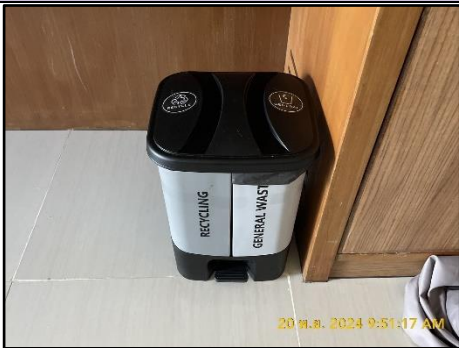
ทรัพยากรสิ่งแวดล้อมและคุณค่าต่างๆ/ ผลกระทบต่อสิ่งแวดล้อมที่สำคัญ	มาตรการป้องกันและแก้ไขผลกระทบสิ่งแวดล้อม	การปฏิบัติตามเงื่อนไข	ปัญหาและอุปสรรค
	<p>5. รณรงค์ให้ผู้พักอาศัยช่วยกันแยกประเภทมูลฝอย ก่อนทิ้งลงในถังขยะ ตัดป้ายแยกมูลฝอย</p> <p>6. การเก็บรวบรวมมูลฝอยในแต่ละวัน จะต้องให้เสร็จ ก่อนเวลาที่รถเก็บขนฯ จะเข้ามาเก็บขน</p> <p>7. ถังรองรับมูลฝอยจะต้องมีถุงดำรองรับอยู่เสมอ เพื่อ ความสะอาดในการเก็บขน</p> <p>8. มีการล้างทำความสะอาดห้องพักมูลฝอย เป็น ประจำทุกสัปดาห์</p>

<p>20 ต.ค. 2024 9:51:17 AM</p> <p>5. ปฏิบัติตามมาตรการ โครงการรณรงค์ให้ผู้พักอาศัย ช่วยกันแยกประเภทมูลฝอยก่อนทิ้งลงในถังขยะ ตัด ป้ายแยกขยะมูลฝอย</p> <p>6. ปฏิบัติตามมาตรการ โครงการมีแผนแม่บ้านเก็บ รวบรวมมูลฝอยให้เสร็จก่อนเวลาที่รถจะเข้ามาเก็บขน</p> <p>7. ปฏิบัติตามมาตรการ ถังรองรับมูลฝอยมีถุงดำ รองรับ เพื่อความสะอาดในการเก็บขน</p> <p>8. ปฏิบัติตามมาตรการ โครงการมีแผนแม่บ้านล้าง ทำความสะอาดห้องพักมูลฝอยเป็นประจำ</p>	<p>- ไม่มีปัญหาและอุปสรรค</p> <p>- ไม่มีปัญหาและอุปสรรค</p> <p>- ไม่มีปัญหาและอุปสรรค</p> <p>- ไม่มีปัญหาและอุปสรรค</p>

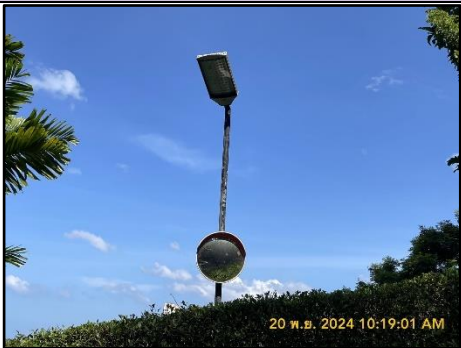
ทรัพยากรสิ่งแวดล้อมและคุณค่าต่างๆ/ ผลกระทบต่อสิ่งแวดล้อมที่สำคัญ	มาตรการป้องกันและแก้ไขผลกระทบสิ่งแวดล้อม	การปฏิบัติตามเงื่อนไข	ปัญหาและอุปสรรค
	<p>8. โครงการควรมีการว่าจ้างช่างไฟฟ้าประจำภายในโครงการอย่างน้อย 1 คน</p> <p>9. ด้านช่างห้องควบคุมระบบไฟฟ้า จะต้องมีการติดป้ายเตือนอันตรายผู้ที่ผ่านไปมา</p>

<p>8. ปฏิบัติตามมาตรการ โครงการมีช่างไฟฟ้าประจำภายในโครงการอย่างน้อย 1 คน</p> <p>9. ปฏิบัติตามมาตรการ โครงการมีการติดป้ายเตือนอันตรายผู้ที่ผ่านไปมา</p>	<p>- ไม่มีปัญหาและอุปสรรค</p> <p>- ไม่มีปัญหาและอุปสรรค</p>
<p><b>3.6 การคมนาคม</b></p> <p>การคมนาคมเข้าสู่พื้นที่โครงการสามารถเดินทางโดยใช้ถนนนาในเป็น เส้นทางหลักหลังจากนั้นเลี้ยวเข้าสู่ถนนสาธารณะประโยชน์เพื่อเข้าสู่พื้นที่โครงการต่อไปโดยพื้นที่โครงการจะอยู่ติดกับถนนดังกล่าวทั้งนี้ ในช่วงที่รถของพื้นที่โครงการมีการเข้า-ออกจากโครงการนั้นจะมีความเสี่ยงในการเกิดอุบัติเหตุได้มาก</p>	<p>1. จัดให้มีป้ายชื่อโครงการ ป้ายแสดงทางเข้า-ออก ป้ายแสดงพื้นที่จอดรถ เพื่อให้ผู้ที่เข้าในโครงการสามารถเห็นได้ และมีความเข้าใจตรงกัน</p>	<p>1. ปฏิบัติตามมาตรการ มีป้ายชื่อโครงการ ป้ายแสดงทางเข้า-ออก ป้ายแสดงพื้นที่จอดรถ</p>	<p>- ไม่มีปัญหาและอุปสรรค</p>

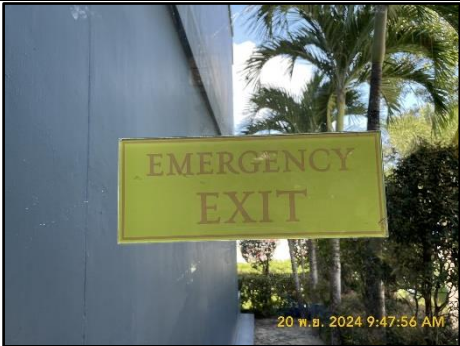
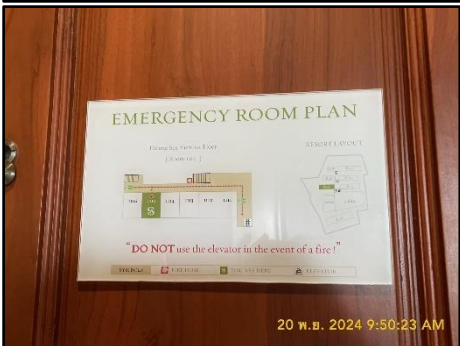
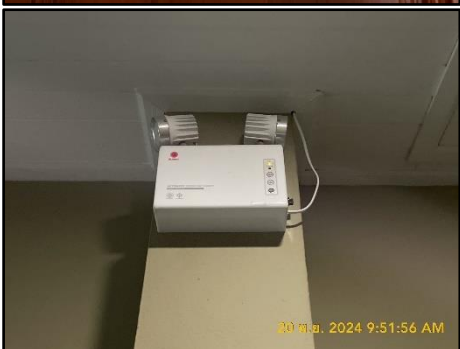
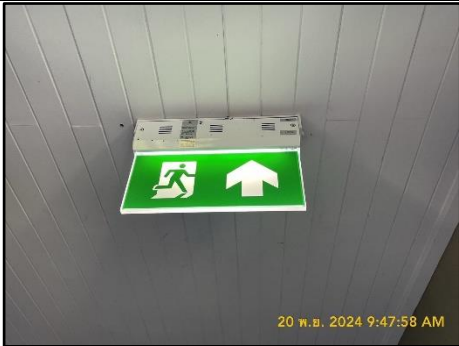
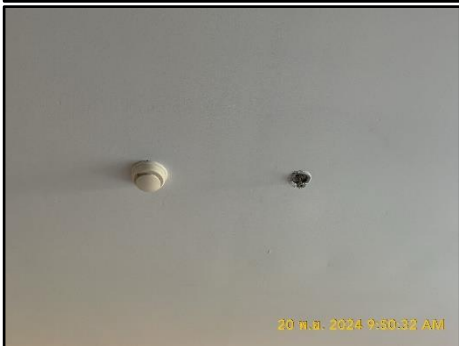
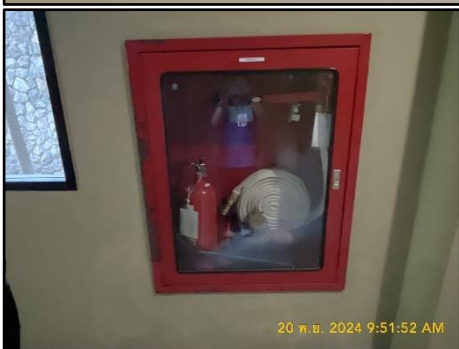
ทรัพยากรสิ่งแวดลอมและคุณค่าต่างๆ/ ผลกระทบต่อสิ่งแวดลอมที่สำคัญ	มาตรการป้องกันและแก้ไขผลกระทบสิ่งแวดลอม	การปฏิบัติตามเงื่อนไข	ปัญหาและอุปสรรค
<p>ระบบป้องกัน อัคคีภัยของโครงการดังกล่าวคาดว่าจะช่วยลดระดับความรุนแรงและสามารถแก้ปัญหาในเบื้องต้นที่อาจเกิดขึ้นได้ทำให้สามารถใช้ดับเพลิงได้ทันท่วงที ทั้งนี้ หากเกิดเหตุเพลิงไหม้ขึ้น คาดว่าจะก่อให้เกิดผลกระทบต่อพื้นที่ชุมชนใกล้เคียงได้โดยเฉพาะอาคารพักอาศัยใกล้เคียงโครงการ ซึ่งอาจได้รับอันตรายในเรื่องฝุ่น คิววันที่ เกิดขึ้นได้ กอปรกับพื้นที่โครงการตั้งอยู่บนพื้นที่สูง ซึ่งทำให้มีแนวปะทะของลมได้มากทำให้ฝุ่น คิววัน สามารถฟุ้งกระจายไปได้ไกลกว่าระดับปกติ</p>

ทรัพยากรสิ่งแวดล้อมและคุณค่าต่างๆ/ ผลกระทบต่อสิ่งแวดล้อมที่สำคัญ	มาตรการป้องกันและแก้ไขผลกระทบสิ่งแวดล้อม	การปฏิบัติตามเงื่อนไข	ปัญหาและอุปสรรค
	<p>3. ตรวจสอบสภาพของถังดับเพลิงให้มีสภาพดีอยู่เสมอ เช่น ตรวจสอบวันผลิต วันหมดอายุการใช้งาน ตรวจสอบสลักให้มีความพร้อมจะใช้งานอยู่เสมอ เป็นต้น</p> <p>4. ควรติดตั้งเครื่องตัดไฟอัตโนมัติ เพื่อป้องกันเหตุเพลิงไหม้ที่อาจจะเกิดขึ้น</p> <p>5. ถังดับเพลิง ส่วนที่สูงที่สุดจะต้องมีความสูงจากระดับพื้นไม่เกิน 1.50 ม</p> <p>6. จัดให้มีเจ้าหน้าที่ควบคุมดูแล ตรวจสอบระบบไฟฟ้าอย่างน้อย 1 คน</p>	<p>3. ปฏิบัติตามมาตรการ โครงการตรวจสอบสภาพของถังดับเพลิงให้มีสภาพดีอยู่เสมอ โดยเอกสารการตรวจสอบถังดับเพลิง ตามเอกสารในภาคผนวก ข</p> <p>4. ปฏิบัติตามมาตรการ โครงการติดตั้งเครื่องตัดไฟอัตโนมัติ เพื่อป้องกันเหตุเพลิงไหม้ที่อาจจะเกิดขึ้น</p> <p>5. ปฏิบัติตามมาตรการ ถังดับเพลิง ส่วนที่สูงที่สุดจะต้องมีความสูงจากระดับพื้นไม่เกิน 1.50 ม.</p>

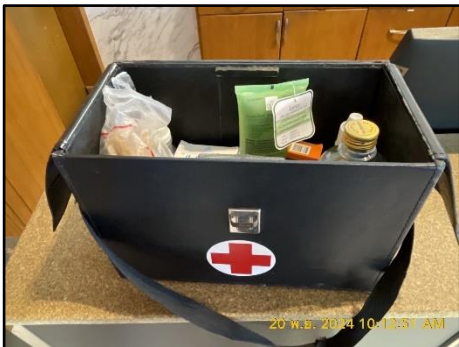
ทรัพยากรสิ่งแวดล้อมและคุณค่าต่างๆ/ ผลกระทบต่อสิ่งแวดล้อมที่สำคัญ	มาตรการป้องกันและแก้ไขผลกระทบสิ่งแวดล้อม	การปฏิบัติตามเงื่อนไข	ปัญหาและอุปสรรค
	2. จัดชุดปฐมพยาบาลไว้ในโครงการอย่างน้อย 1 ชุด เพื่อใช้ในกรณีฉุกเฉิน	2. ปฏิบัติตามมาตรการ ชุดปฐมพยาบาลไว้ใน โครงการอย่างน้อย 1 ชุด

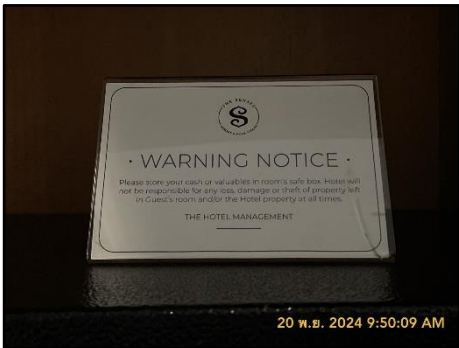
- ไม่มีปัญหาและอุปสรรค
	3. ติดป้ายเตือนผู้พักอาศัยให้จัดเก็บดูแลทรัพย์สินมีค่า ให้มิดชิดอยู่เสมอ	3. ปฏิบัติตามมาตรการ มีป้ายเตือนผู้พักอาศัยให้ จัดเก็บดูแลทรัพย์สินมีค่าให้มิดชิดอยู่เสมอ

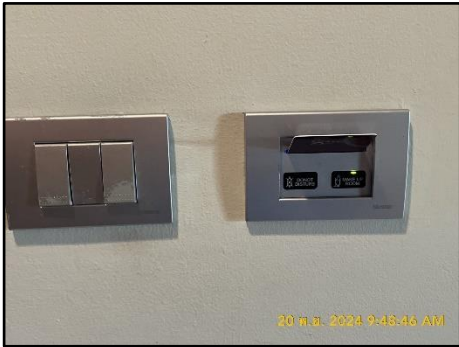
ทรัพยากรสิ่งแวดล้อมและคุณค่าต่างๆ/ ผลกระทบต่อสิ่งแวดล้อมที่สำคัญ	มาตรการป้องกันและแก้ไขผลกระทบต่อสิ่งแวดล้อม	การปฏิบัติตามเงื่อนไข	ปัญหาและอุปสรรค
	<p>4. ช่วยกันสอดส่องพฤติกรรมของบุคคลภายนอกหรือผู้ที่เข้า-ออกที่มีพฤติกรรมที่มีพิรุณ</p> <p>5. กุญแจห้องควรเลือกใช้ระบบคีย์การ์ด (KEY KARD) เพื่อเพิ่มความปลอดภัยให้มากขึ้น</p>	<p>4. ปฏิบัติตามมาตรการ โครงการมีเจ้าหน้าที่รักษาความปลอดภัยภายในโครงการทั้งหมด 4 คน โดยแบ่งออกเป็น ตอนกลางวัน 2 คน และ กลางคืน 2 คน และมีกล้องวงจรปิดทั่วบริเวณพื้นที่โรงแรม</p> <p>5. ปฏิบัติตามมาตรการ กุญแจห้องควรเลือกใช้ระบบคีย์การ์ด</p>
