รายงานผลการปฏิบัติตามมาตรการป้องกันและแก้ไขผลกระทบสิ่งแวดล้อม
และมาตรการติดตามตรวจสอบผลกระทบสิ่งแวดล้อม
โครงการเหมืองแร่หินอุตสาหกรรมชนิดหินปูน เพื่อการก่อสร้าง ประทานบัตรเลขที่ 28479/15923
ของบริษัท ศิลาช้างเผือกค้าวัสดุก่อสร้าง (2535) จำกัด
ตั้งอยู่ที่ตำบลหนองโ้ง อำเภออุทุมพร จังหวัดสุพรรณบุรี
สำนักงานตั้งอยู่เลขที่ 499-500 หมู่ที่ 3 ตำบลสระกระโจม อำเภอดอนเจดีย์ จังหวัดสุพรรณบุรี

ระหว่างเดือนกรกฎาคม – ธันวาคม 2567

รายงานผลการปฏิบัติตามมาตรการป้องกันและแก้ไขผลกระทบสิ่งแวดล้อม และมาตรการติดตามตรวจสอบผลกระทบสิ่งแวดล้อม

- ชื่อโครงการ** โครงการเหมืองแร่หินอุตสาหกรรมชนิดหินปูน เพื่ออุตสาหกรรมก่อสร้าง
ประทานบัตรเลขที่ 28479/15923
- ชื่อเดิมโครงการ** -
- เลขที่ EIA** 4232
- สถานที่ตั้ง** หมู่ที่ 13 ตำบลหนองโอง อำเภอกำแพง จังหวัดสุพรรณบุรี
- ชื่อเจ้าของโครงการ** บริษัท ศิลาช่างเผือกคำวัสดุก่อสร้าง (2535) จำกัด
- สถานที่ติดต่อ** เลขที่ 499-500 หมู่ที่ 3 ตำบลสระกระโจม อำเภอดอนเจดีย์ จังหวัดสุพรรณบุรี 72250
โทรศัพท์ : 086-1668998 โทรสาร : 035-552827
e-mail : chai_thong@hotmail.com
- จัดทำโดย** บริษัท เอ็นไวรอนเมนต์ รีเสิร์ช แอนด์ เทคโนโลยี จำกัด
- โครงการได้รับความเห็นชอบในรายงานการวิเคราะห์ผลกระทบสิ่งแวดล้อม เมื่อ**
วันที่ 28 มีนาคม 2552
- โครงการได้นำเสนอรายงานผลการปฏิบัติตามมาตรการฯ คร

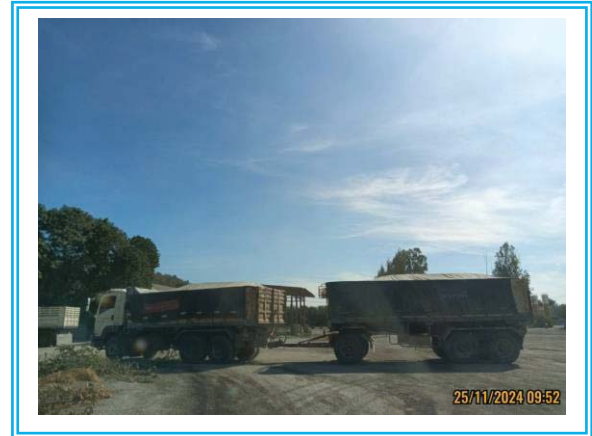
รูปที่ 3-9 เส้นทางขนส่งแร่สายบ้านห้วยหิน –
บ้านเขากำแพงอยู่ในสภาพดี
