รายงานผลการปฏิบัติตาม
มาตรการป้องกันและแก้ไขผลกระทบสิ่งแวดล้อม
และมาตรการติดตามตรวจสอบคุณภาพสิ่งแวดล้อม
ระยะดำเนินการ

เจ้าของ บริษัท ภารีสา คอร์ปอเรชั่น จำกัด
ประจำเดือน กรกฎาคม – ธันวาคม พ.ศ. 2567

ประจำเดือน กรกฎาคม – ธันวาคม พ.ศ. 2567

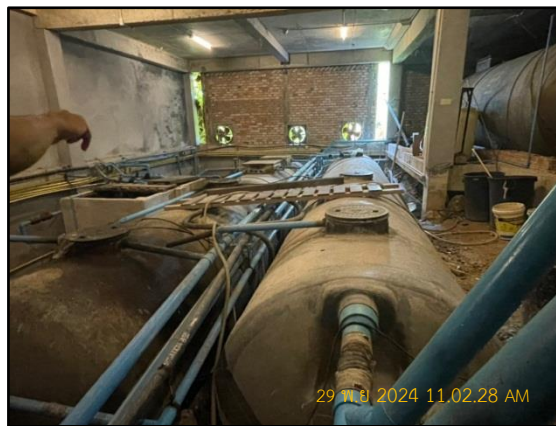
รูปที่ 1.4 ระบบบำบัดน้ำเสีย

ระบบบำบัดน้ำเสียของโครงการได้ถูกออกแบบให้สามารถรองรับปริมาณน้ำเสียที่มีค่าความสกปรกเข้า 250 มก./ล และมีประสิทธิภาพในการบำบัดน้ำเสียให้เหลือค่าความสกปรกไม่เกิน 30 มก./ล ซึ่งอยู่ในเกณฑ์มาตรฐานน้ำทิ้งอาคารประเภท ค โดยกำหนดให้ค่าความสกปรกในรูปบีโอดี ของน้ำทิ้งไม่เกิน 40 มก/ล ก่อนเข้าสู่บ่อตรวจคุณภาพน้ำทิ้งหลังจากนั้นปล่อยลงสู่บ่อกักเก็บน้ำทิ้งของโครงการ เพื่อนำกลับมาใช้ประโยชน์ภายในพื้นที่โครงการต่อไป

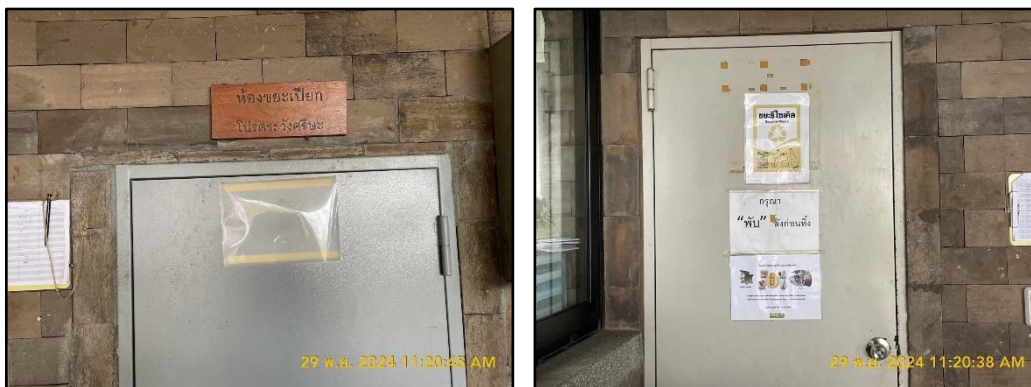
รูปที่ 1.5 ห้องพักขยะ

บริเวณที่พักมูลฝอยรวมของโครงการ จัดให้มีห้องพักมูลฝอยรวม ภายในแบ่งออกเป็นห้องพักมูลฝอยเปียก และมูลฝอยแห้ง ซึ่งอยู่บริเวณด้านข้างอาคารต้อนรับและร้านอาหารของโครงการ

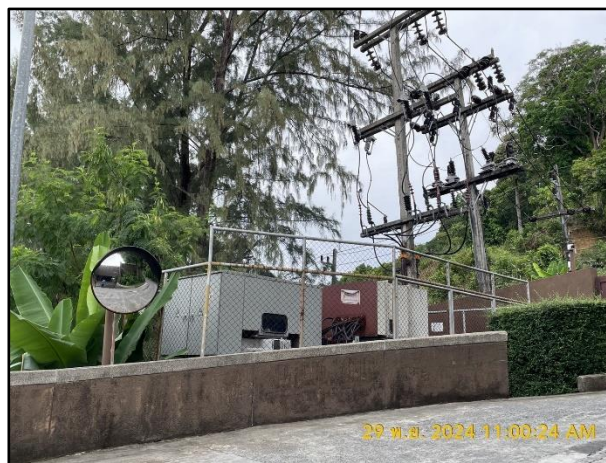
รูปที่ 1.6 หม้อแปลงไฟฟ้า

โครงการจะขอรับบริการกระแสไฟฟ้าจากการไฟฟ้าส่วนภูมิภาคอำเภอถลาง โดยกระแสไฟฟ้าจะถูกปล่อยเข้าสู่หม้อแปลงฟ้าขนาด 1,000 KVA จำนวน 2 เครื่อง เพื่อทำการปรับแรงดันไฟฟ้า โดยหม้อแปลงไฟฟ้าจะถูกติดตั้งอยู่บริเวณด้านทิศเหนือของพื้นที่โครงการ หลังจากนั้นจะถูกปล่อยเข้าสู่ห้องเครื่องไฟฟ้า ซึ่งอยู่บริเวณอาคารต้อนรับและร้านอาหาร หลังจากนั้นจึงปล่อยกระแสไฟฟ้าเข้าสู่แผงควบคุมวงจรไฟฟ้าย่อย ที่ภายในห้องพักแต่ละห้องพัก ก่อนจะจ่ายให้กับอุปกรณ์ไฟฟ้า เครื่องใช้ไฟฟ้า และสิ่งอำนวยความสะดวกต่างๆ ภายในห้องพักต่อไป สำหรับอุปกรณ์ไฟฟ้าต่างๆภายในโครงการได้เลือกใช้ชนิดที่ประหยัดพลังงาน เพื่อเป็นการประหยัดค่าไฟฟ้าให้กับโครงการ

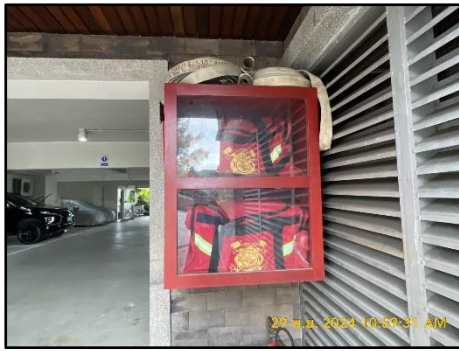
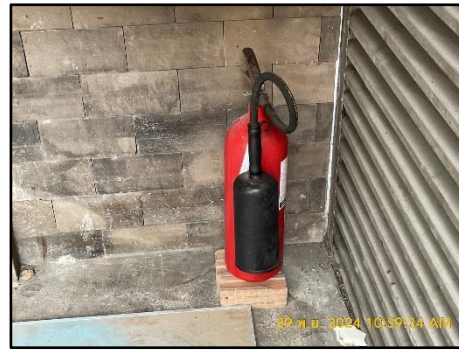
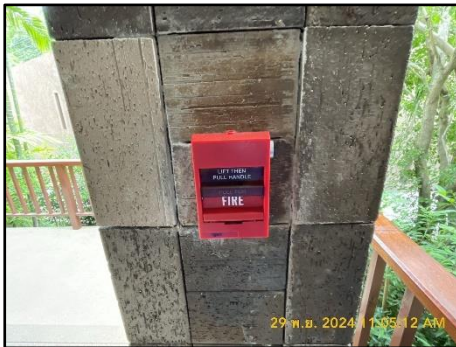
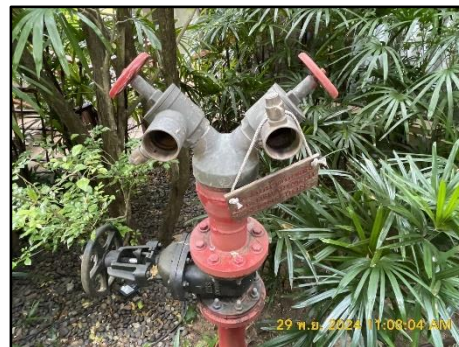
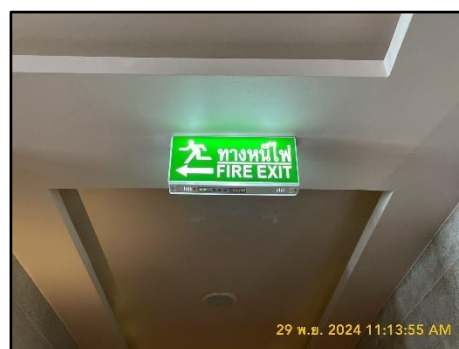
รูปที่ 1.7 อุปกรณ์ป้องกันอัคคีภัยและระบบดับเพลิง

ระบบสัญญาณเตือนภัยและระบบดับเพลิง โครงการจัดให้มีระบบสัญญาณเตือนภัย ในอาคารแต่ละหลัง ซึ่งประกอบด้วย ปุ่มกดส่งสัญญาณเตือนภัย กิ่งสัญญาณเตือนภัย เครื่องตรวจจับควัน ส่วนระบบดับเพลิงนั้นโครงการจะทำการติดตั้งถังดับเพลิงชนิดผลเคมีแห้งขนาด 10 กก. ไว้ตามจุดต่างๆของโครงการ เพื่อใช้ดับเพลิงในขั้นต้น ในกรณีที่เกิดเหตุเพลิงไหม้ขึ้น นอกจากนี้โครงการยังจัดให้มีหัวรับน้ำดับเพลิงภายในโครงการ ซึ่งติดตั้งไว้ในส่วนต่างๆของพื้นที่โครงการเช่นเดียวกัน

ระบบสำรองไฟฟ้า โครงการจะทำการติดตั้งเครื่องสำรองไฟฟ้าฉุกเฉิน ซึ่งสามารถสำรองไฟฟ้าได้นานไม่น้อยกว่า 12 ชั่วโมง ในแต่ละอาคาร

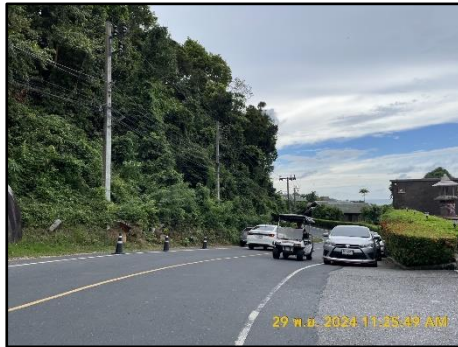
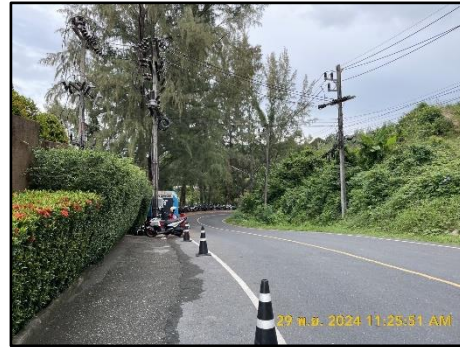
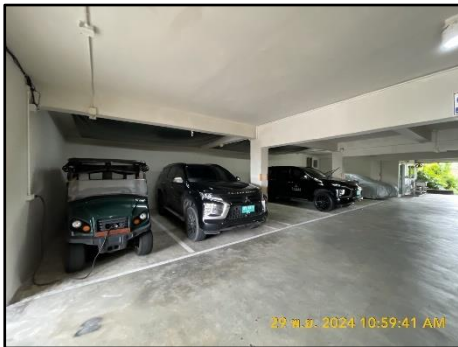
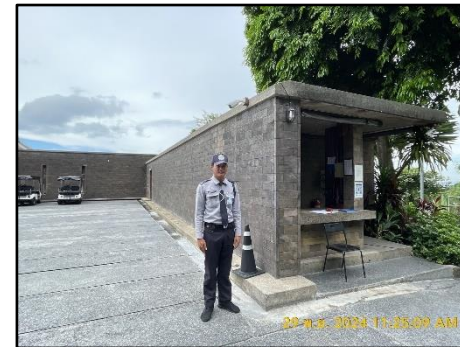
รูปที่ 1.8 การคมนาคมและที่จอดรถของโครงการ

พื้นที่จอดรถ โครงการจัดให้มีพื้นที่จอดรถยนต์จำนวน 7 คัน โดยแต่ละช่องจราจรมีขนาด 2.5x5.0 ม. พร้อมทั้งมีการใช้เส้นสีขาวสะท้อนแสง ขนาดกว้าง 10 ซม. เพื่อสามารถมองเห็นช่องจอดได้ในระยะไกล

จำนวนที่จอดรถ สำหรับจำนวนที่จอดรถยนต์นั้น มีจำนวน 7 คัน ซึ่งเป็นไปตามที่กฎหมายกำหนด และเพียงพอต่อผู้พักอาศัย

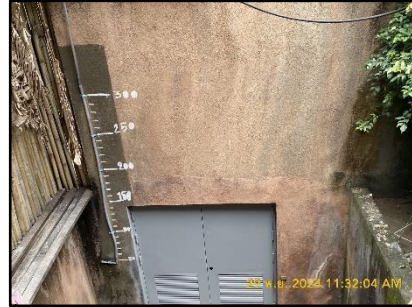
ทรัพยากรสิ่งแวดลอมและคุณค่าต่างๆ / ผลกระทบต่อสิ่งแวดลอมที่สำคัญ	มาตรการป้องกันและแกไขผลกระทบสิ่งแวดลอม	การปฏิบัติตามเงื่อนไข	ปัญหาและอุปสรรค
<p>3. คุณค่าการใช้ประโยชน์ของมนุษย์</p> <p>3.1 การใช้น้ำ</p> <p>ในระยะดำเนินการจะซื้อน้ำจากรถน้ำเอกชนเป็นแหล่งน้ำหลัก โดยน้ำจะถูกสูบเข้าสู่บ่อเก็บน้ำดิบ เพื่อพักน้ำก่อนเข้าสู่กระบวนการปรับปรุงคุณภาพน้ำ แล้วปล่อยเข้าสู่บ่อเก็บน้ำดี หลังจากนั้นจะปล่อยเข้าสู่ส่วนต่างๆของอาคารต่อไป ซึ่งจะสามารถสำรองน้ำไว้ได้ หากน้ำไม่เพียงพอ ซึ่งจะทำให้มีเวลาเพียงพอที่จะหาน้ำสำรองจากแหล่งน้ำอื่นมาทดแทนได้ สำหรับกิจกรรมการใช้น้ำนั้น ส่วนมากเป็นการใช้สำหรับการชำระล้างร่างกาย การรดน้ำส้วม การซักผ้า เป็นหลัก ไม่มีกิจกรรมใดที่ต้องใช้น้ำในปริมาณมากต่ออย่างใด</p>	<p>1. ต้องดูแลปริมาณน้ำในถังเก็บน้ำอย่างสม่ำเสมอ และมีการเตรียมจัดหาแหล่งน้ำสำรอง เช่น ซื้อน้ำจากรถน้ำรองรับน้ำฝนไว้ใช้ เป็นต้น</p> <p>2. รมรณรงค์และประชาสัมพันธ์ให้ผู้เข้าพักอาศัยช่วยกันประหยัดน้ำ</p>	<p>1. ปฏิบัติตามมาตรการ โครงการมีถังเก็บน้ำขนาด 300 ลบ.ม. ซึ่งเพียงพอสำหรับปริมาณการใช้น้ำของโครงการทั้งหมด</p>

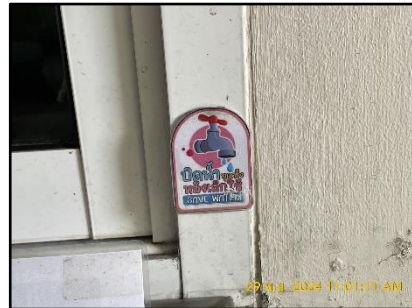
<p>2. ปฏิบัติตามมาตรการ โครงการมีป้ายประชาสัมพันธ์ให้พนักงานและผู้เข้าพักช่วยกันประหยัดน้ำ</p>

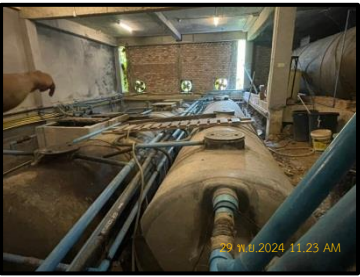
3.3 การจัดการน้ำเสียและคุณภาพน้ำเสีย เมื่อเปิดดำเนินโครงการ ได้จัดให้มีระบบบำบัดน้ำเสียชนิดติดอยู่กับที่ (on site) เป็นถังบำบัดน้ำเสียสำเร็จรูปน้ำทิ้งผ่านการบำบัดแล้วจนเหลือค่าความสกปรก ไม่เกิน 30 มก./ล จะถูกสูบเข้าสู่บ่อเก็บน้ำทิ้ง เพื่อนำกลับมาใช้ประโยชน์ภายในพื้นที่โครงการ ฉีดล้างถนน และฉีดฝุ่นภายในพื้นที่โครงการ เป็นต้น	1. ติดตั้งระบบบำบัดน้ำเสียให้ถูกต้องตามหลักวิชาการ วิศวกรรมสุขาภิบาล	1. ปฏิบัติตามมาตรการ โครงการมีระบบบำบัดน้ำเสียถูกต้องตามหลักสุขาภิบาล ตามที่ได้ออกแบบไว้

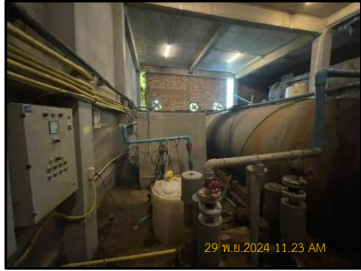
<p>3. ปฏิบัติตามมาตรการ โครงการติดป้ายประชาลัมพันธ์ ห้ามผู้พักอาศัยทิ้งเศษวัสดุ เช่น ผ้าอนามัย หรือ วัสดุอื่นที่อยยสลายยากลงชักโครก</p> <p>4. ปฏิบัติตามมาตรการ โครงการมือผนกวิศวกรรมเป็นผู้ดูแลตรวจสอบระบบบำบัดน้ำเสยให้มีประสิทธิภาพด้อยูเสมอ และนอกจากนี้ยังมีการว่าจ้างให้บริษัทเอกชนเข้ามาเก็บตัวอย่างเพื่อนำไปวิเคราะห์ความถี่ 4 เดือน / ครั้ง จากผลการวิเคราะห์พบว่าค่า SS และ BOD มีค่าไม่เป็นไปตามมาตรฐาน ซึ่งทางโครงการ</p>	<p>- ไม่มีปัญหาและอุปสรรค</p> <p>- ไม่มีปัญหาและอุปสรรค</p> <p>- ไม่มีปัญหาและอุปสรรค</p>

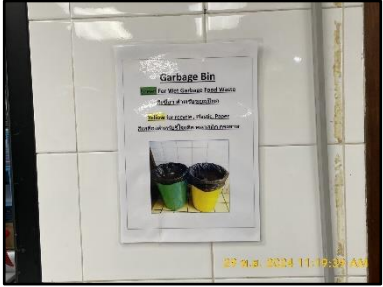
<p>4. ควรเลือกใช้ชนิดของถังรองรับมูลฝอยที่มีความแข็งแรง ทนทาน มีฝาปิดมิดชิด สามารถป้องกันแมลงหรือสัตว์เข้าไปในถังได้</p>	<p>4. ปฏิบัติตามมาตรการ โครงการเลือกใช้ชนิดของถังรองรับมูลฝอยที่มีความแข็งแรง ทนทาน มีฝาปิดมิดชิด สามารถป้องกันแมลงหรือสัตว์เข้าไปในถังได้</p>	- ไม่มีปัญหาและอุปสรรค
	<p>5. รมรงค์ให้ผู้พักอาศัยช่วยกันแยกประเภทมูลฝอยก่อนทิ้งลงในถังขยะ ติดป้ายแยกขยะมูลฝอย</p>	<p>5. ปฏิบัติตามมาตรการ โครงการรณรงค์ให้ผู้พักอาศัยช่วยกันแยกประเภทมูลฝอยก่อนทิ้งลงในถังขยะ ติดป้ายแยกขยะมูลฝอย</p>	- ไม่มีปัญหาและอุปสรรค

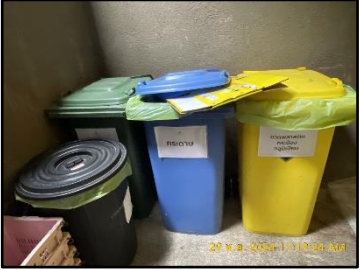
ทรัพยากรสิ่งแวดล้อมและคุณค่าต่างๆ / ผลกระทบต่อสิ่งแวดล้อมที่สำคัญ	มาตรการป้องกันและแก้ไขผลกระทบสิ่งแวดล้อม	การปฏิบัติตามเงื่อนไข	ปัญหาและอุปสรรค
	<p>6. การเก็บรวบรวมมูลฝอยในแต่ละวัน จะต้องให้เสร็จก่อนเวลาที่รถเก็บขนฯ จะเข้ามาเก็บขน</p> <p>7. ถังรองรับมูลฝอยจะต้องมีถุงดำรองรับอยู่เสมอ เพื่อความสะดวกในการเก็บขน</p> <p>8. มีการล้างทำความสะอาดห้องพักมูลฝอย เป็นประจำทุกวัน</p>	<p>6. ปฏิบัติตามมาตรการ โครงการมีแผนแม่บ้านเก็บรวบรวมมูลฝอยในแต่ละวัน ให้ต้องให้เสร็จก่อนเวลาที่รถเก็บขนฯ จะเข้ามาเก็บขน</p> <p>7. ปฏิบัติตามมาตรการ ถังรองรับมูลฝอยมีถุงดำรองรับ เพื่อความสะดวกในการเก็บขน</p>

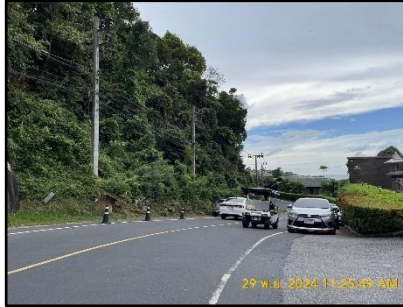
<p>2. ปฏิบัติตามมาตรการ โครงการมีเจ้าหน้าที่รักษาความปลอดภัยคอยดูแลสภาพพื้นที่จอดรถและทางเข้าไมให้มีสิ่งกีดขวางทางจราจร</p>

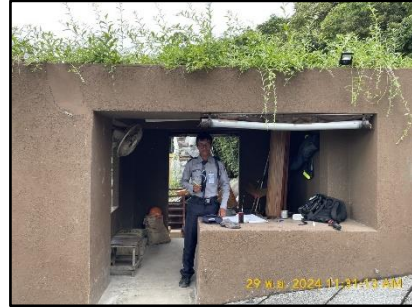
<p>3. ปฏิบัติตามมาตรการ บริเวณทางเข้า-ออก และที่จอดรถ ต้องมีไฟส่องสว่างอยู่ตลอดเวลา</p>	<p>- ไม่มีปัญหาและอุปสรรค</p>

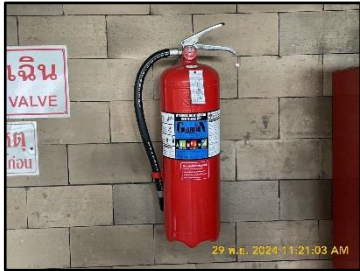
ทรัพยากรสิ่งแวดลอมและคุณค่าต่างๆ / ผลกระทบต่อสิ่งแวดลอมที่สำคัญ	มาตรการป้องกันและแกไขผลกระทบสิ่งแวดลอม	การปฏิบัติตามเงื่อนไข	ปัญหาและอุปสรรค
	2. แสดงป้ายตำแหน่งของระบบป้องกันอัคคีภัยภายในโครงการให้เห็นได้อย่างชัดเจนตรวจสอบสภาพถังดับเพลิงให้มีสภาพดีอยู่เสมอ 3. ควรติดตั้งเครื่องตัดไฟอัตโนมัติ เพื่อป้องกันเหตุเพลิงไหม้ที่อาจจะเกิดขึ้น 4. ถังดับเพลิง ส่วนที่สูงที่สุดจะต้องมีความสูงจากพื้นไม่เกิน 1.50 ม.	2. ปฏิบัติตามมาตรการ โครงการแสดงป้ายตำแหน่งของระบบป้องกันอัคคีภัย ภายในโครงการให้เห็นได้อย่างชัดเจน 3. ปฏิบัติตามมาตรการ โครงการติดตั้งเครื่องตัดไฟอัตโนมัติ เพื่อป้องกันเหตุเพลิงไหม้ที่อาจจะเกิดขึ้น 4. ปฏิบัติตามมาตรการ ถังดับเพลิง ส่วนที่สูงที่สุดจะต้องมีความสูงจากพื้นไม่เกิน 1.50 ม.

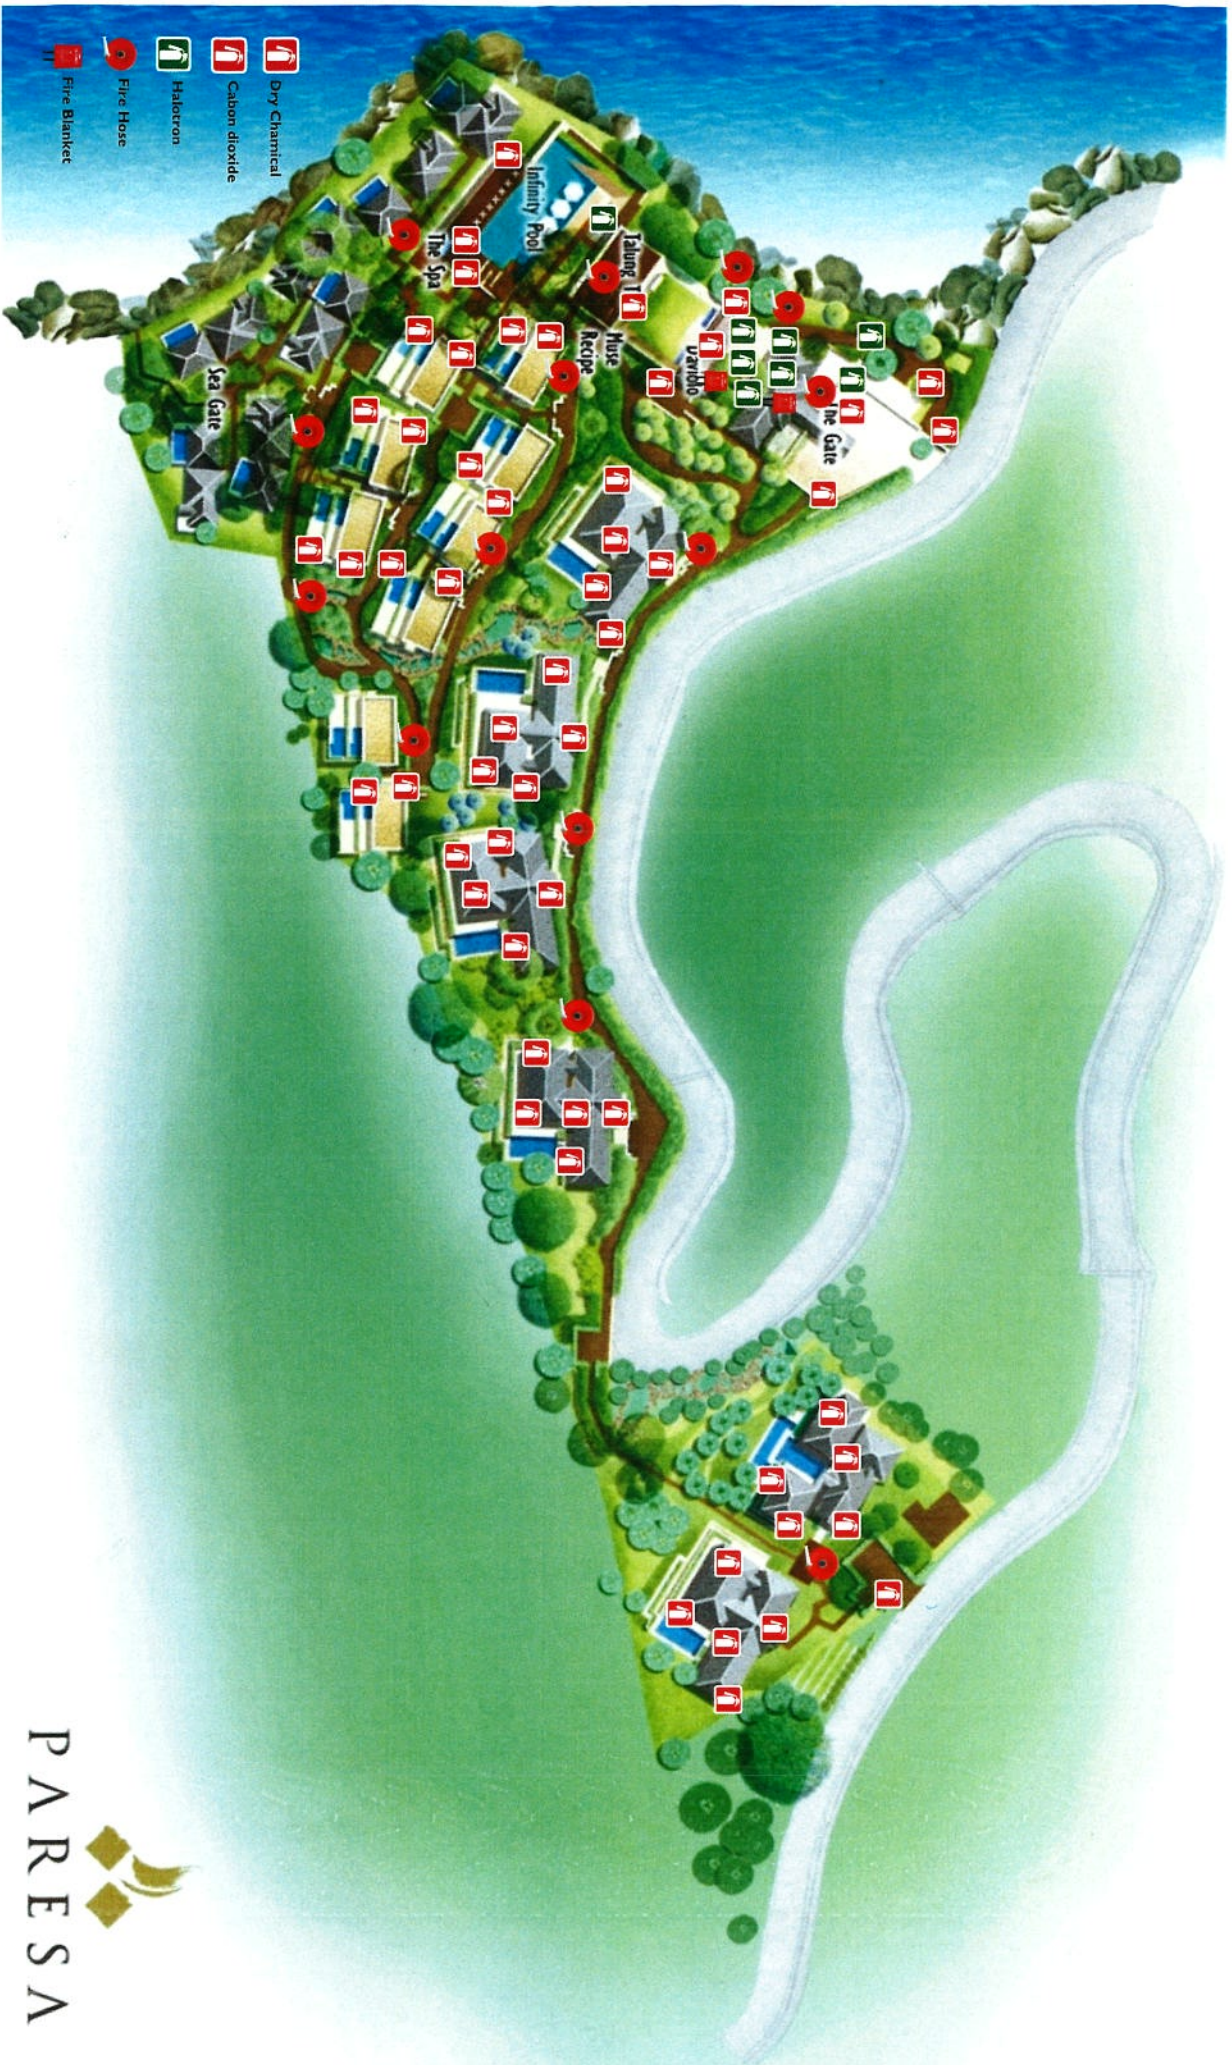
Fire Extinguishers Inspection

Fire Exit Sign Check list				
Laction	Fire Exit sign	Check battery	Check Lamp	Remove insects
สถานที่	ป้ายทางหนีไฟ	เช็คแบตเตอรี่	เช็คหลอดไฟ	เอาแมลงออก ถ้ามี
Restaurant	FS-ENG-Exit-RT-001	/	/	/
Spa	FS-ENG-Exit-SP-002	/	/	/
Spa	FS-ENG-Exit-SP-003	/	/	/
Main Kitchen	FS-ENG-Exit-MK-004	/	/	/
villa1 2nd floor	FS-ENG-Exit-VL1-005	/	/	/
villa2 2nd floor	FS-ENG-Exit-VL2-006	/	/	/
villa3 2nd floor	FS-ENG-Exit-VL3-007	/	/	/
villa4 2nd floor	FS-ENG-Exit-VL4-008	/	/	/
villa5 2nd floor	FS-ENG-Exit-VL5-009	/	/	/
villa6 2nd floor	FS-ENG-Exit-VL6-0010	/	/	/
