รายงานผลการปฏิบัติตามมาตรการป้องกันและแก้ไขผลกระทบสิ่งแวดล้อม
และมาตรการติดตามตรวจสอบผลกระทบสิ่งแวดล้อม (ระยะดำเนินการ)
ประจำเดือนกรกฎาคม – ธันวาคม 2567

ชื่อโครงการ	เดอะ ปาลายานา (THE PALAYANA) (ชื่อเดิม บ้านยายย่า)
ที่ตั้งโครงการ	เลขที่ 1390/19 ถนนเพชรเกษม (ห้วยทรายใต้) ตำบลชะอำ อำเภอชะอำ จังหวัดเพชรบุรี
เจ้าของโครงการ	บริษัท 99 รีเทลเอสเตท ดีเวลลอปเม้นท์ จำกัด (เจ้าของโครงการเดิม บริษัท บ้านยายย่า จำกัด)
ที่อยู่เจ้าของโครงการ	เลขที่ 723 อาคารศุภาคาร ชั้น 4 ห้อง 4 ดี-02 ถนนเจริญนคร แขวงคลองตันใต้ เขตคลองสาน กรุงเทพมหานคร โทรศัพท์ 032-406-111 ถึง 6 โทรสาร 032-406-117 ถึง 8 e-mail : nim@thepalayana.com

โครงการ เดอะ ปาลายานา (THE PALAYANA)

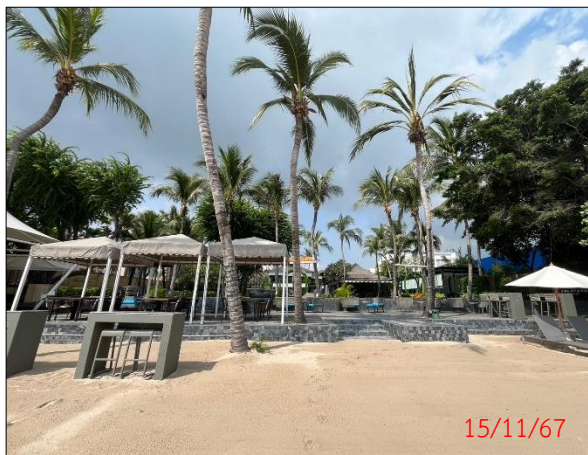
เขื่อนบริเวณแนวเขตที่ดินด้านชายหาด
