โครงการเหมืองแร่หินอุตสาหกรรมชนิดหินปูน เพื่ออุตสาหกรรมก่อสร้าง

ประทานบัตรที่ 30888/16446

บริษัท โรงโม่หินสุวรรณ จำกัด

มาตรการป้องกันและแก้ไขผลกระทบสิ่งแวดล้อม และมาตรการติดตามตรวจสอบคุณภาพสิ่งแวดล้อม

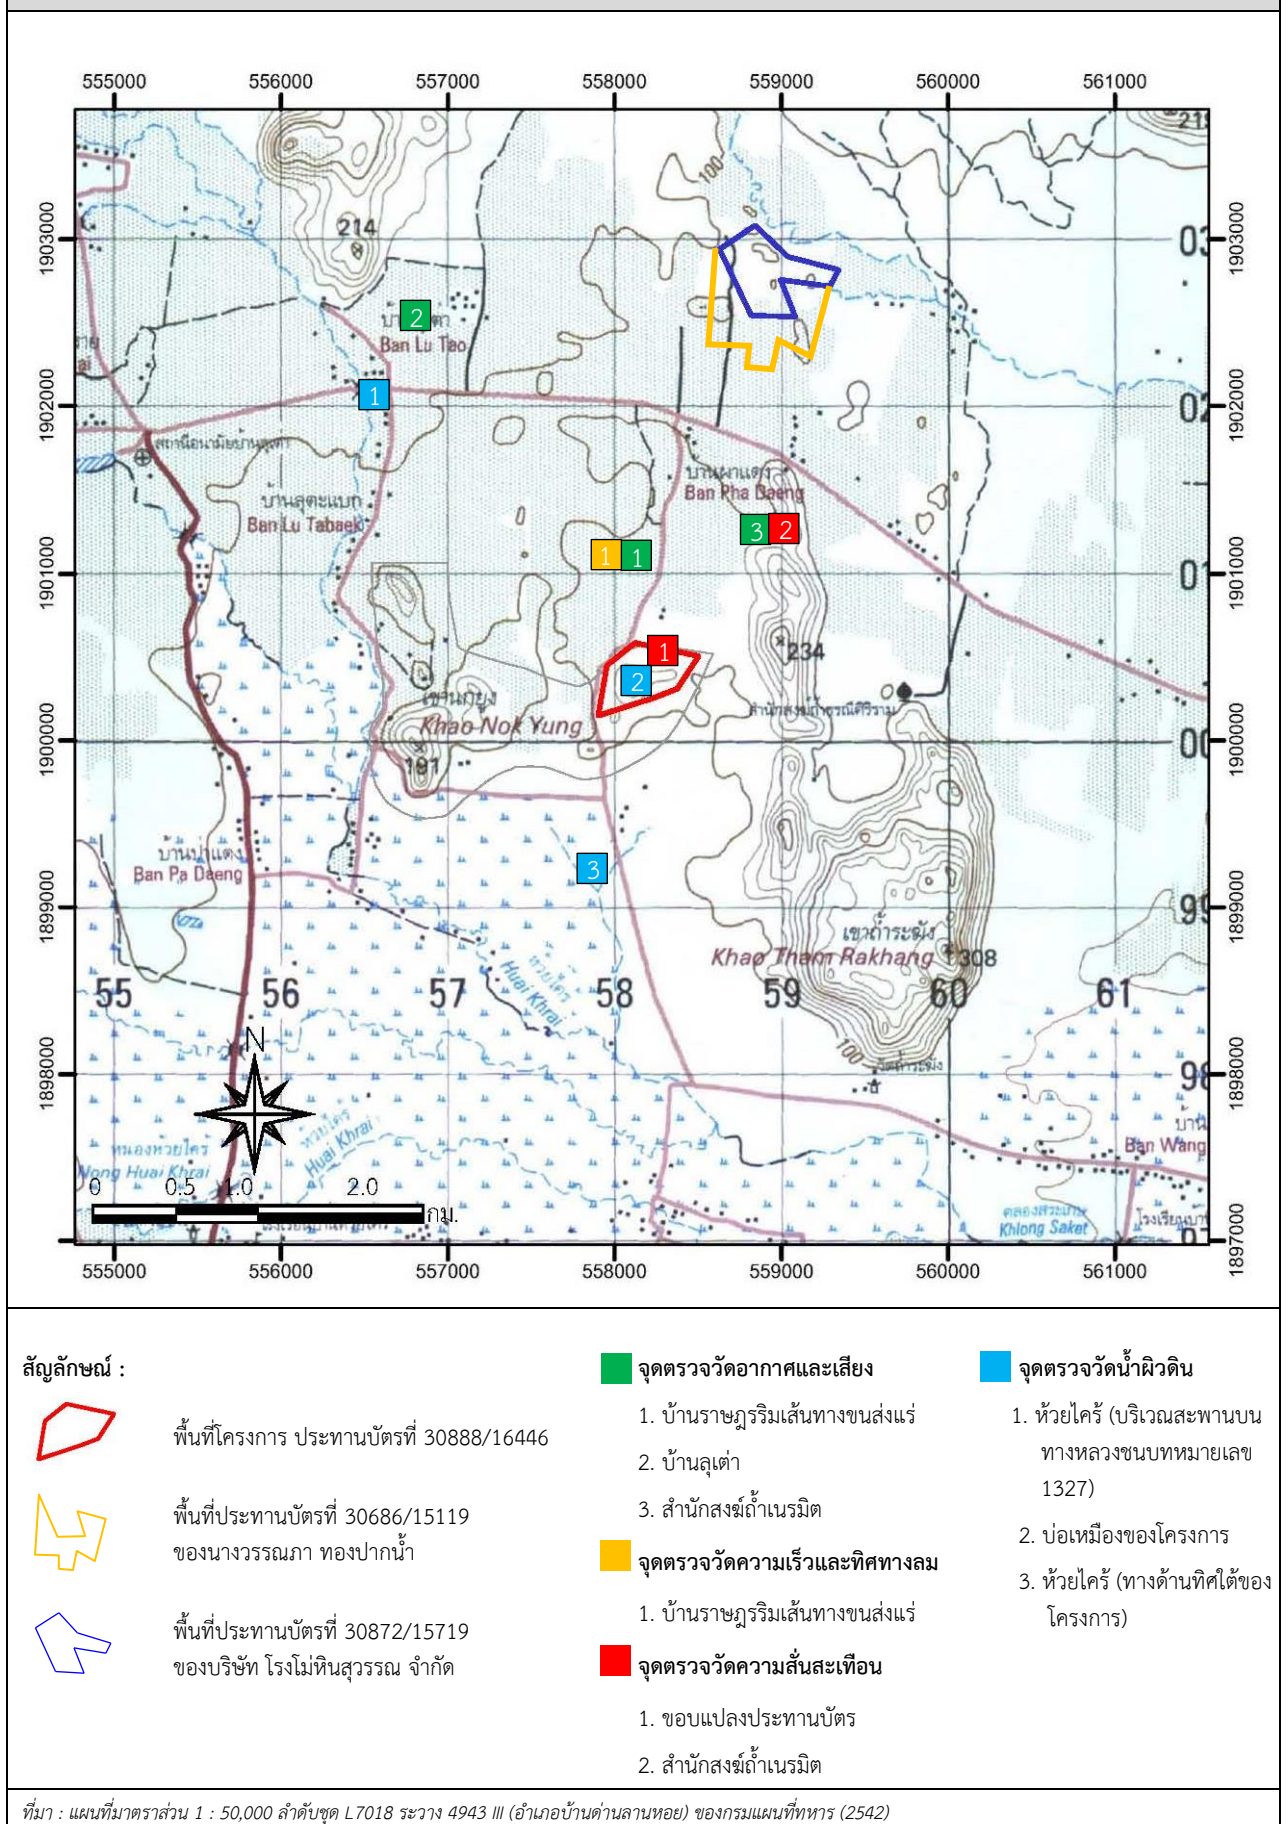
รูปที่ 2-1 แสดงตำแหน่งตรวจวัดคุณภาพสิ่งแวดล้อม

การตรวจวัดคุณภาพอากาศในรูปปริมาณฝุ่นละอองแขวนลอยรวม (TSP) และปริมาณฝุ่นละอองขนาดเล็กกว่า 10 ไมครอน (PM-10) โครงการเหมืองแร่หินอุตสาหกรรมชนิดหินปูน เพื่ออุตสาหกรรมก่อสร้าง ประทานบัตรที่ 30888/16446 ของบริษัท โรงโม่หินสุวรรณ จำกัด โดยทำการตรวจวัดบริเวณ บ้านราษฎรริมเส้นทางขนส่งแร่ บ้านลูเต่า สำนักสงฆ์ถ้ำเนรมิต ระหว่างวันที่ 8-11 พฤศจิกายน 2567 มีค่าผลการตรวจวัดแสดงดังตารางที่ 2-4 แสดงผลการตรวจวัดทางห้องปฏิบัติการดังเอกสารแนบ 13 เอกสารสอบเทียบเครื่องมือดังเอกสารแนบ 14 และเอกสารอนุญาตขึ้นทะเบียนห้องปฏิบัติการวิเคราะห์ดังเอกสารแนบ 15

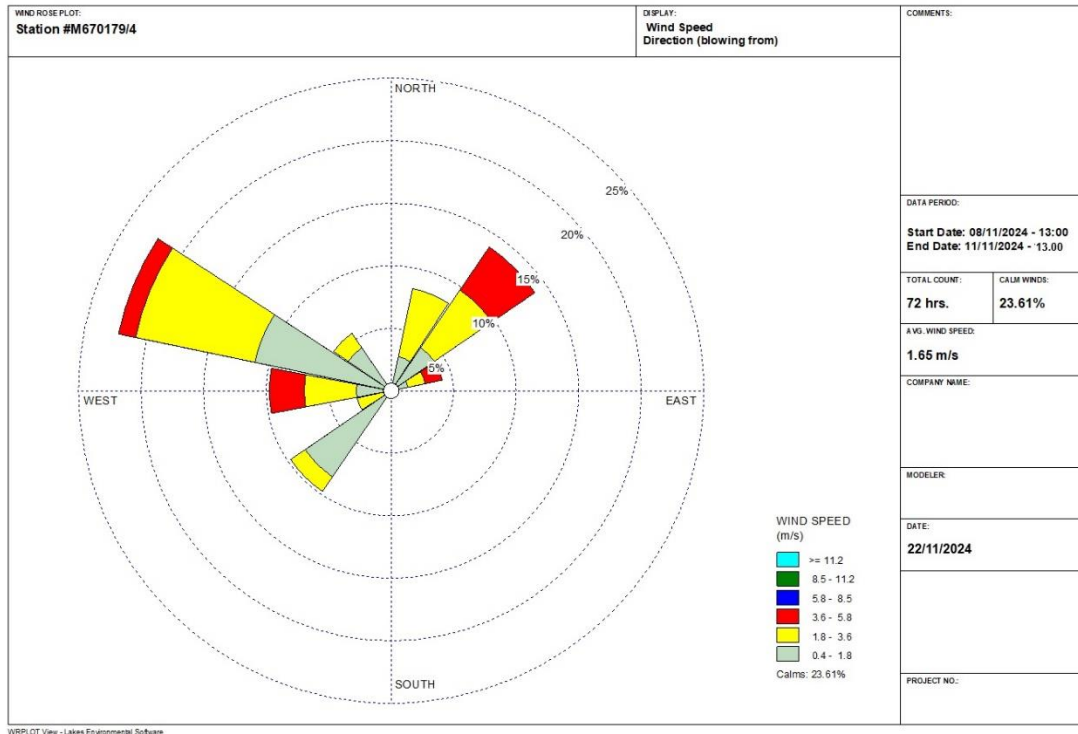
รูปที่ 2-2 ผังแสดงความเร็วและทิศทางลม

ข้อสรุป ทิศทางลมส่วนใหญ่พัดมาจากทิศ : ทิศตะวันตกเฉียงเหนือค่อนไปทางทิศตะวันตก
ความเร็วลมส่วนใหญ่ มีค่าระหว่าง : 0.4-1.8 m/s
