ผลการปฏิบัติตามมาตรการป้องกัน  
และแก้ไขผลกระทบสิ่งแวดล้อม

#### 2.1 การปฏิบัติตามมาตรการป้องกันและแก้ไขผลกระทบสิ่งแวดล้อม

ตารางที่ 2.2-1 ผลการปฏิบัติตามมาตรการป้องกันและแก้ไขผลกระทบสิ่งแวดล้อมของโครงการ เดอะไพรเวท คอนโดมิเนียม แอต สุทธิสาร ระยะดำเนินการ

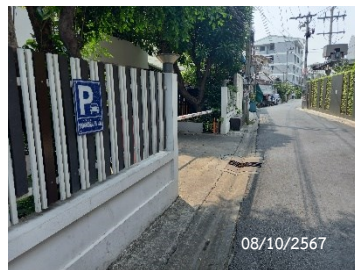
## ภาพที่ 2.2-1 สภาพแวดล้อมรอบโครงการ

1.1 สภาพภูมิประเทศ	1. จัดให้มีรั้วโดยรอบแนวเขตที่ดิน เพื่อกันขอบเขตระหว่างพื้นที่โครงการกับพื้นที่ข้างเคียง	✓ - โครงการจัดให้มีการออกแบบ และก่อสร้างรั้วคอนกรีตเสริมเหล็กโดยรอบแนวเขตที่ดินโครงการ เพื่อกันขอบเขตที่ดินระหว่างพื้นที่โครงการกับพื้นที่ข้างเคียง	ภาพที่ 2.2-1	-

รั้วรอบโครงการ

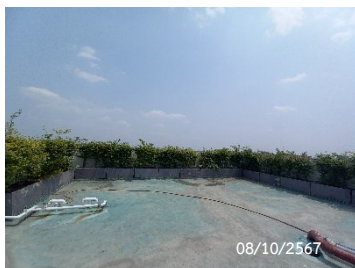
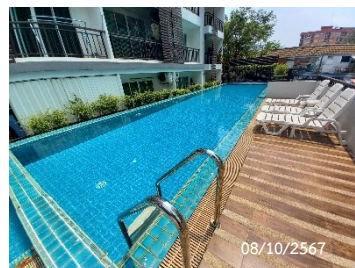
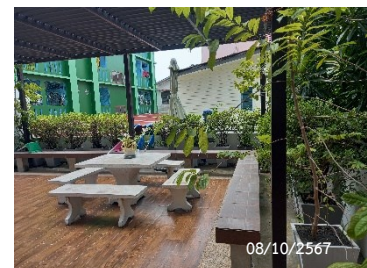
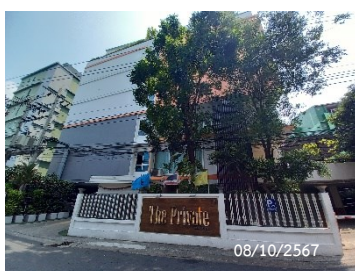
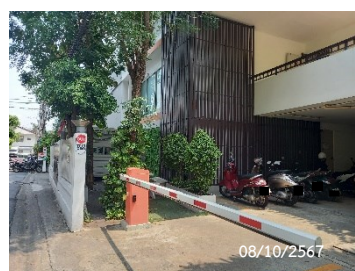
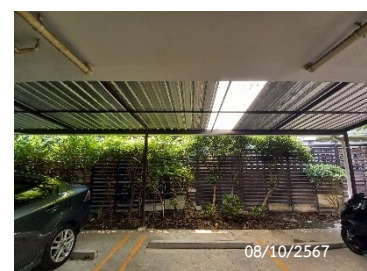
## ภาพที่ 2.2-2 พื้นที่สีเขียว

2. จัดให้มีการปลูกพืชคลุมดินไม่ปล่อยให้มีพื้นที่ว่างที่เป็นดิน เพื่อให้พืชช่วยยึดหน้าดินไม่ให้เกิดการชะล้างพังทลาย	✓ - โครงการจัดให้มีพื้นที่สีเขียวภายในพื้นที่โครงการบริเวณชั้นที่ 1 ชั้นที่ 2 ชั้นที่ 7 และชั้นดาดฟ้า เพื่อช่วยในการลดการฟุ้งกระจายของฝุ่นละออง และช่วยลดซับมลพิษที่เกิดจากยานพาหนะที่เข้า - ออกโครงการ ทั้งนี้ โครงการได้มีการปรับเปลี่ยนตำแหน่งพื้นที่สีเขียว และชนิดพันธุ์ไม้บางส่วน ให้สอดคล้องกับสภาพแวดล้อมปัจจุบันมากยิ่งขึ้น	ภาพที่ 2.2-2	-

1) ฝุ่นละออง (ต่อ)	3. จัดให้มีพื้นที่สีเขียวภายในโครงการขนาดพื้นที่รวม 321.8 ตารางเมตร โดยปลูกพืชคลุมพื้นที่ว่างทั้งหมดเพื่อไม่ให้เกิดฝุ่นละออง	✓ - โครงการจัดให้มีพื้นที่สีเขียวภายในพื้นที่โครงการบริเวณชั้นที่ 1 ชั้นที่ 2 ชั้นที่ 7 และชั้นดาดฟ้า เพื่อช่วยในการลดการฟุ้งกระจายของฝุ่นละออง และช่วยดูดซับมลพิษที่เกิดจากยานพาหนะที่เข้า-ออกโครงการ ทั้งนี้ โครงการได้มีการปรับเปลี่ยนพื้นที่สีเขียว และชนิดพันธุ์ไม้บางส่วน ให้สอดคล้องกับสภาพแวดล้อมปัจจุบันมากยิ่งขึ้น	ภาพที่ 2.2-2	-

5. ปลุกไม้ยืนต้น ไม้พุ่ม และพืชคลุมดินให้มากที่สุดทั้งภายนอกและภายในอาคาร โดยมีพื้นที่สีเขียวรวมทั้งสิ้น 321.8 ตารางเมตร เพื่อให้ต้นไม้ดังกล่าวช่วยดูดซับมลพิษจากที่จอดรถโครงการ โดยพันธุ์ไม้ที่โครงการเลือกปลูกสามารถดูดซับคาร์บอนมอนอกไซด์ (CO) เมื่อเทียบเป็นคาร์บอนไดออกไซด์ (CO <sub>2</sub> ) ได้ 64 mol (2,816 กรัม) ในขณะที่ปริมาณคาร์บอนมอนอกไซด์ (CO) ที่ปล่อยจากรถยนต์ภายในโครงการ เมื่อคิดเทียบเป็น CO <sub>2</sub> มีค่าเท่ากับ 15 กรัมซึ่งพันธุ์ไม้ที่ปลูกสามารถดูดซับคาร์บอนมอนอกไซด์ภายในโครงการได้อย่างเพียงพอ	✓	- โครงการจัดให้มีพื้นที่สีเขียวภายในพื้นที่โครงการบริเวณชั้นที่ 1 ชั้นที่ 2 ชั้นที่ 7 และชั้นดาดฟ้า เพื่อช่วยในการลดการฟุ้งกระจายของฝุ่นละออง และช่วยดูดซับมลพิษที่เกิดจากยานพาหนะที่เข้า - ออกโครงการ ทั้งนี้ โครงการได้มีการปรับเปลี่ยนตำแหน่งพื้นที่สีเขียว และชนิดพันธุ์ไม้บางส่วน ให้สอดคล้องกับสภาพแวดล้อมปัจจุบันมากยิ่งขึ้น	ภาพที่ 2.2-2	-

พื้นที่สีเขียวชั้นดาดฟ้า

พื้นที่สีเขียวชั้นที่ 2

พื้นที่สีเขียวชั้นล่าง

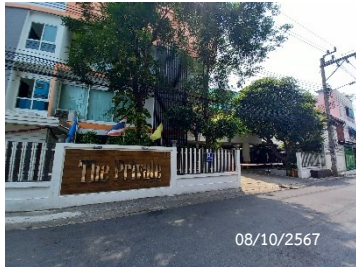
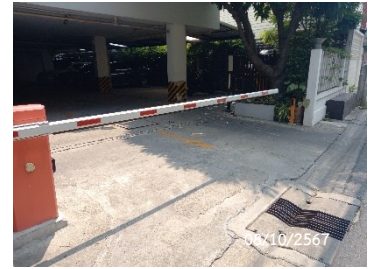
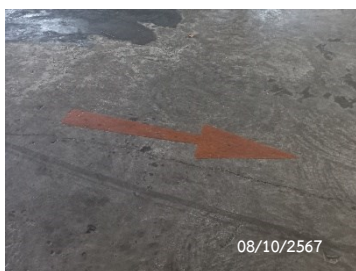
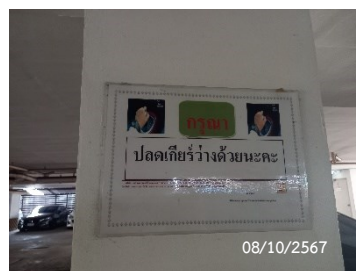
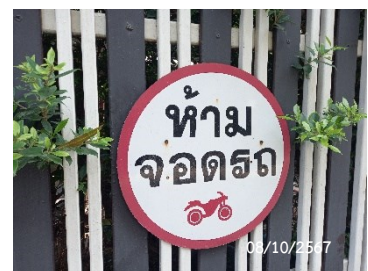
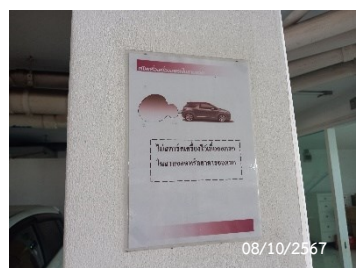
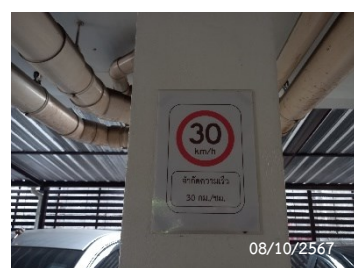
### ภาพที่ 2.2-3 ป้ายจราจร และพื้นที่จอดรถ

1.2 คุณภาพอากาศ 1) ฝุ่นละออง	1. ควบคุมความเร็วของรถภายในโครงการ เช่น ป้ายจำกัดความเร็ว สันนุลลดความเร็ว เพื่อไม่ให้เกิดการฟุ้งกระจายของฝุ่นบนผิวถนน	✓ - โครงการจัดให้มีการควบคุมความเร็วของรถภายในพื้นที่โครงการ โดยการติดตั้งป้ายจำกัดความเร็วไว้บริเวณที่จอดรถของโครงการ ในตำแหน่งที่สามารถมองเห็นได้อย่างชัดเจน รวมถึงจัดให้มีเจ้าหน้าที่รักษาความปลอดภัยอำนวยความสะดวกด้านการจราจร และควบคุมให้มีการปฏิบัติตามกฎจราจรภายในโครงการอย่างเคร่งครัดตลอด 24 ชั่วโมง	ภาพที่ 2.2-3	-

2) มลพิษทางอากาศ	1. ออกแบบให้ที่จอดรถชั้นที่ 1 มีการระบายอากาศแบบธรรมชาติสามารถระบายอากาศอย่างสะดวกตลอดเวลา ไม่ให้เกิดการสะสมของมลพิษ	✓ - โครงการจัดให้มีพื้นที่จอดรถภายในโครงการอยู่บริเวณชั้นที่ 1 ของอาคารที่พักอาศัย โดยออกแบบให้มีลักษณะเปิดโล่ง เพื่อให้อากาศสามารถถ่ายเทได้สะดวก ช่วยลดการสะสมของมลพิษที่เกิดจากเขม่าควันของรถยนต์ภายในโครงการ	ภาพที่ 2.2-3	-

2. ติดตั้งป้ายห้ามติดเครื่องยนต์ทิ้งไว้ภายในบริเวณพื้นที่จอดรถให้สามารถสังเกตเห็นได้อย่างชัดเจน และทั่วถึง	✓ - โครงการจัดให้มีการติดตั้งป้ายห้ามติดเครื่องยนต์ทิ้งไว้ บริเวณพื้นที่จอดรถ ในตำแหน่งที่สามารถมองเห็นได้อย่างชัดเจน รวมถึงจัดให้มีเจ้าหน้าที่รักษาความปลอดภัยอำนวยความสะดวกด้านการจราจร และควบคุมให้มีการปฏิบัติตามกฎจราจรภายในโครงการอย่างเคร่งครัดตลอด 24 ชั่วโมง	ภาพที่ 2.2-3	-

3. ควบคุมความเร็วของรถภายในโครงการ เช่น ป้ายจำกัดความเร็ว สันนุนลดความเร็ว เพื่อไม่ให้เกิดการฟุ้งกระจายของฝุ่นบนผิวถนน	✓ - โครงการจัดให้มีการควบคุมความเร็วของรถภายในพื้นที่โครงการ โดยการติดตั้งป้ายจำกัดความเร็วไว้บริเวณที่จอดรถของโครงการ ในตำแหน่งที่สามารถมองเห็นได้อย่างชัดเจน รวมถึงจัดให้มี	ภาพที่ 2.2-3	-

4. จัดทำป้ายและสัญลักษณ์จราจรบนพื้นทางให้ชัดเจน และไม่ก่อให้เกิดความสับสนของผู้ขับขี่ ทำให้การเคลื่อนตัวของรถในโครงการ และบริเวณทางเข้า - ออกโครงการสามารถทำได้อย่างดีและปลอดภัย	✓	- โครงการจัดให้มีการติดตั้งป้ายจราจร และสัญลักษณ์จราจรบนพื้นทาง บริเวณถนน และพื้นที่จอดรถภายในโครงการ ในตำแหน่งที่สามารถมองเห็นได้อย่างชัดเจน รวมถึงจัดให้มีเจ้าหน้าที่รักษาความปลอดภัยคอยอำนวยความสะดวกด้านการจราจร และควบคุมให้มีการปฏิบัติตามกฎจราจรภายในโครงการอย่างเคร่งครัดตลอด 24 ชั่วโมง เพื่อให้เกิดความคล่องตัวของระบบการจราจรภายในโครงการ และบริเวณทางเข้า - ออกโครงการ	ภาพที่ 2.2-3	-

1.3 เสียง	1. ควบคุมความเร็วในการเดินรถภายในโครงการ เช่น ติดตั้งป้ายจำกัดความเร็ว และทำสัญญาณลดความเร็วเพื่อช่วยลดระดับเสียงที่เกิดจากการวิ่งของรถยนต์	✓ - โครงการจัดให้มีการควบคุมความเร็วของรถภายในพื้นที่โครงการ โดยการติดตั้งป้ายจำกัดความเร็วไว้บริเวณที่จอดรถของโครงการ ในตำแหน่งที่สามารถมองเห็นได้อย่างชัดเจน รวมถึงจัดให้มีเจ้าหน้าที่รักษาความปลอดภัยคอยอำนวยความสะดวกด้านการจราจร และควบคุมให้มีการปฏิบัติตามกฎจราจรภายในโครงการอย่างเคร่งครัดตลอด 24 ชั่วโมง	ภาพที่ 2.2-3	-

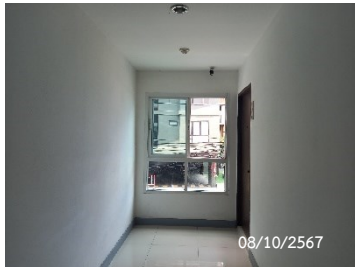
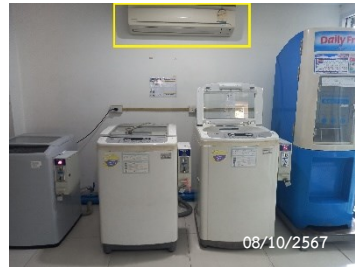
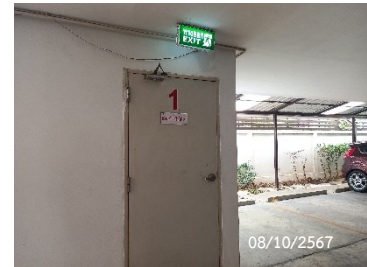
#### ภาพที่ 2.2-4 ระบบระบายอากาศ

การระบายอากาศธรรมชาติ

ระบบเครื่องปรับอากาศ

การระบายอากาศพื้นที่จอดรถ

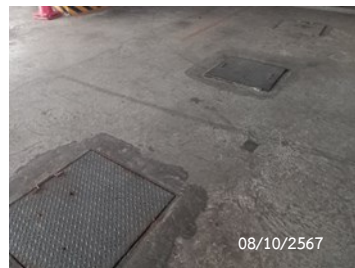
#### ภาพที่ 2.2-5 ระบบบำบัดน้ำเสีย

1.4 คุณภาพน้ำ	1. จัดให้มีระบบบำบัดน้ำเสียสำเร็จรูป จำนวน 1 ชุด เป็นระบบบำบัดน้ำเสียชนิดเติมอากาศแบบตะกอนเร่ง (Activated Sludge) ออกแบบให้รองรับน้ำเสียได้ 75 ลูกบาศก์เมตร/วัน โดยระบบบำบัดน้ำเสียจะมีประสิทธิภาพร้อยละ 92 คิดค่าความสกปรกเฉลี่ย (BOD) ของน้ำเสียที่เข้าระบบบำบัดน้ำเสีย เท่ากับ 250 มิลลิกรัม/ลิตร และมีค่า (BOD) ที่ออกจากระบบไม่เกิน 20 มิลลิกรัม/ลิตร	✓ - โครงการจัดให้มีระบบบำบัดน้ำเสียสำเร็จรูป จำนวน 1 ชุด เป็นระบบบำบัดน้ำเสียชนิดเติมอากาศแบบตะกอนเร่ง (Activated Sludge) รวมถึงจัดให้มีการจัดจ้างบริษัท ตรวจสอบสิ่งแวดล้อม จำกัด ให้เข้ามาดำเนินการเก็บตัวอย่างน้ำทิ้งภายในโครงการ เพื่อส่งตรวจวิเคราะห์คุณภาพน้ำ โดยห้องปฏิบัติการที่ได้มาตรฐานเป็นประจำอย่างสม่ำเสมอทุกเดือน ซึ่งพารามิเตอร์ที่ตรวจวิเคราะห์เป็นไปตามมาตรการกำหนด ทั้งนี้ ผลการตรวจวิเคราะห์คุณภาพน้ำแสดงในตารางที่ 3.5-2	ภาพที่ 2.2-5 เอกสารแนบ 4	-

3.2 การบำบัดน้ำเสีย	1. จัดให้มีระบบบำบัดน้ำเสียสำเร็จรูป จำนวน 1 ชุด เป็นระบบบำบัดน้ำเสียชนิดเติมอากาศแบบตะกอนเร่ง (Activated Sludge) ออกแบบให้รองรับน้ำเสียได้ 75 ลูกบาศก์เมตร/วัน โดยระบบบำบัดน้ำเสียจะมีประสิทธิภาพร้อยละ 92 คิดค่าความสกปรกเฉลี่ย (BOD) ของน้ำเสียที่เข้าระบบบำบัดน้ำเสียเท่ากับ 250 มิลลิกรัม/ลิตร และมีค่า (BOD) ที่ออกจากระบบไม่เกิน 20 มิลลิกรัม/ลิตร	✓ - โครงการจัดให้มีระบบบำบัดน้ำเสียสำเร็จรูป จำนวน 1 ชุด เป็นระบบบำบัดน้ำเสียชนิดเติมอากาศแบบตะกอนเร่ง (Activated Sludge) รวมถึงจัดให้มีการจัดจ้างบริษัท ตรวจสอบวัดสิ่งแวดล้อม จำกัด ให้เข้ามาดำเนินการเก็บตัวอย่างน้ำทั้งภายในโครงการ เพื่อส่งตรวจวิเคราะห์คุณภาพน้ำ โดยห้องปฏิบัติการที่ได้มาตรฐานเป็นประจำอย่างสม่ำเสมอทุกเดือน ซึ่งพารามิเตอร์ที่ตรวจวิเคราะห์เป็นไปตามมาตรการกำหนด ทั้งนี้ ผลการตรวจวิเคราะห์คุณภาพน้ำแสดงในตารางที่ 3.5-2	ภาพที่ 2.2-5 เอกสารแนบ 4	-

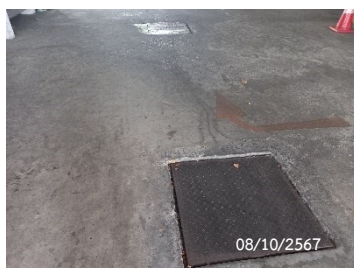
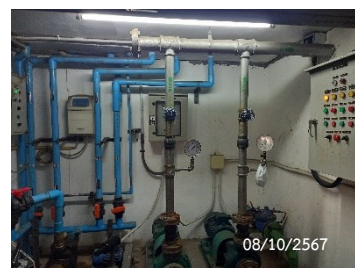
#### ภาพที่ 2.2-6 ระบบน้ำใช้

3.1 การใช้น้ำ	1. จัดให้มีการสำรองน้ำใช้ ดังนี้ - ถังเก็บน้ำใต้ดิน จำนวน 1 ถัง สำรองเพื่ออุปโภค-บริโภคปริมาณ 45.6 ลูกบาศก์เมตร - ถังเก็บน้ำชั้นดาดฟ้า จำนวน 1 ถัง สำรองเพื่ออุปโภค-บริโภคทั้งหมดปริมาณ 25.5 ลูกบาศก์เมตร รวมปริมาณน้ำสำรองเพื่ออุปโภค-บริโภค 71.1 ลูกบาศก์เมตร สำรองน้ำใช้ได้ไม่น้อยกว่า 1 วัน	✓ - โครงการจัดให้มีถังสำรองน้ำใช้ในโครงการจำนวน 2 ถัง ได้แก่ ถังเก็บน้ำใต้ดิน จำนวน 1 ถัง และถังเก็บน้ำชั้นดาดฟ้า จำนวน 1 ถัง สำหรับการสำรองน้ำเพื่อการอุปโภค - บริโภค โดยสามารถสำรองน้ำใช้ได้ไม่น้อยกว่า 1 วัน ซึ่งเพียงพอต่อความต้องการของผู้พักอาศัยภายในโครงการ	ภาพที่ 2.2-6	-

3.1 การใช้น้ำ (ต่อ)	2. จัดให้มีระบบสูบน้ำในอาคาร ซึ่งทำหน้าที่สูบน้ำจ่ายน้ำโดยไม่ดึงน้ำเข้ามาจากท่อประปาโดยตรง และควบคุมการจ่ายน้ำด้วยระบบตั้งเวลา ซึ่งกำหนดเวลาการสูบน้ำในช่วง 24.00 - 05.00 น. ซึ่งอยู่นอกช่วงเวลาที่พักอาศัย ใกล้เคียงมีการใช้น้ำมาก	✓ - โครงการจัดให้มีการรับน้ำประปาจากการประปานครหลวงมาเก็บไว้ยังถังเก็บน้ำใต้ดิน ด้วยวิธีการใช้กลอยควบคุมระดับน้ำ คือ ปิดน้ำอัตโนมัติเมื่อได้ระดับน้ำที่ต้องการและเปิดน้ำเข้าอัตโนมัติเมื่อระดับน้ำลดลง จากนั้นทำการสูบน้ำจากชั้นใต้ดินไปเก็บไว้ยังถังเก็บน้ำชั้นดาดฟ้าแล้วทำการจ่ายไปยังส่วนต่าง ๆ ภายในโครงการ	ภาพที่ 2.2-6	-

ถังเก็บน้ำชั้นใต้ดิน

Transfer Pump

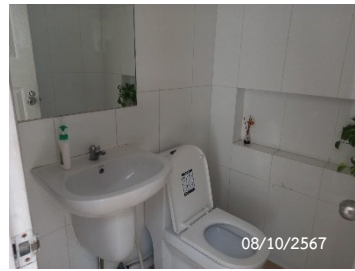
ภาพที่ 2.2-7 สุขภัณฑ์ที่ใช้ภายในโครงการ

4. ในการออกแบบเลือกใช้สุขภัณฑ์ที่ประหยัดน้ำ หรืออุปกรณ์ที่มีประสิทธิภาพสูง ทั้งก๊อกประหยัดน้ำ ชักโครก และหัวฉีดประหยัดน้ำ	✓ - โครงการจัดให้มีการเลือกใช้สุขภัณฑ์ที่ประหยัดน้ำภายในโครงการ เช่น ก๊อกน้ำ โถสุขภัณฑ์ และสายฉีดชำระ	ภาพที่ 2.2-7	-

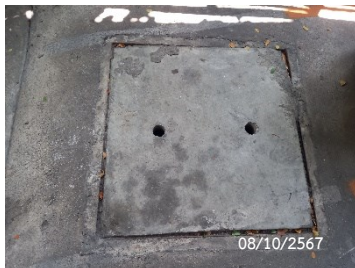
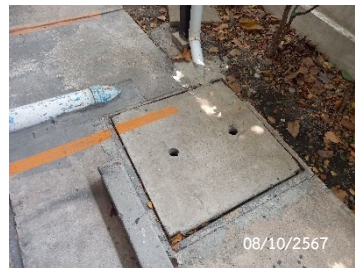
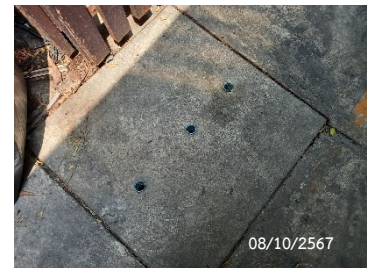
ภาพที่ 2.2-8 ระบบระบายน้ำ

3.3 การระบายน้ำ	1. จัดให้มีท่อระบายน้ำขนาดเส้นผ่านศูนย์กลาง 0.4 เมตร ความลาดเอียง 1:200 สามารถกักเก็บน้ำได้รวม 16 ลูกบาศก์เมตร ซึ่งเพียงพอต่อปริมาณน้ำหลากรวมเกินที่ต้องเก็บไว้ในพื้นที่โครงการ (10 ลูกบาศก์เมตร)	✓ - โครงการจัดให้มีท่อระบายน้ำ และบ่อกักน้ำฝนรอบโครงการ เพื่อรองรับน้ำหลากกรณีที่มีฝนตกหนักภายในพื้นที่โครงการ ซึ่งช่วยในการชะลออัตราการระบายน้ำก่อนระบายออกสู่ท่อระบายน้ำสาธารณะต่อไป	ภาพที่ 2.2-8	-

2. จำกัดขนาดท่อระบายน้ำก่อนที่จะระบายออกสู่ท่อระบายน้ำริมถนนซอย 20 มิถุนา แยก 5 บริเวณด้านทิศเหนือของโครงการ โดยใช้ท่อขนาดเส้นผ่านศูนย์กลาง 0.07 เมตร ซึ่งมีอัตราการระบายน้ำ 0.009 ลูกบาศก์เมตร/วินาที (ไม่เกิน 0.009 ลูกบาศก์เมตร/วินาที)	✓ - โครงการจัดให้มีท่อระบายน้ำ และบ่อกักน้ำฝนรอบโครงการ เพื่อรองรับน้ำหลากกรณีที่มีฝนตกหนักภายในพื้นที่โครงการ ซึ่งช่วยในการชะลออัตราการระบายน้ำก่อนระบายออกสู่ท่อระบายน้ำสาธารณะต่อไป	ภาพที่ 2.2-8	-

รางระบายน้ำ และบ่อพักน้ำฝนรอบโครงการ

บ่อหนองน้ำ

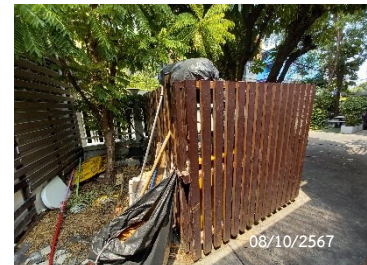
ภาพที่ 2.2-9 การจัดการมูลฝอย

3.4 การจัดการมูลฝอย	1. จัดให้มีห้องพักมูลฝอยประจำชั้นในแต่ละชั้นของอาคาร ตั้งแต่ชั้นที่ 2-8 (ซึ่งเป็นชั้นพักอาศัย) จำนวน 1 ห้อง/ชั้น ความกว้าง 1.87 เมตร ความยาว 2 เมตร โดยภายในจะติดตั้งมูลฝอยขนาด 100 ลิตร ภายในรองด้วยถุงดำอีกชั้นหนึ่ง จำนวน 2 ถัง (ถังมูลฝอยแห้ง 1 ถัง และถังมูลฝอยเปียก 1 ถัง) และถังมูลฝอยขนาด 50 ลิตร ภายในรองด้วย	✕ - โครงการไม่ได้จัดให้มีห้องพักมูลฝอยประจำชั้นภายในโครงการ ทั้งนี้ โครงการจัดให้มีพื้นที่พักมูลฝอยประจำชั้นบริเวณโถงบันไดหนีไฟ จำนวน 1 จุด/ชั้น โดยมีการติดตั้งถังรองรับมูลฝอยที่มีฝาปิดสนิทภายในรองด้วยถุงดำ จำนวน 2 ถัง รวมถึงจัดให้มีถังรองรับมูลฝอยภายในห้องนิติบุคคลอาคารชุด สระว่ายน้ำ ห้องออกกำลังกาย และบริเวณพื้นที่ส่วนกลางอื่น ๆ รอบโครงการ จุดละ 1 ถัง ทั้งนี้	ภาพที่ 2.2-9	ตารางที่ 4.1-2

8. จัดให้มีห้องพักมูลฝอยรวม แบ่งเป็น ห้องพักมูลฝอยแห้งและห้องพักมูลฝอยเปียก มีรายละเอียดดังนี้ - ห้องพักมูลฝอยแห้ง ความจุ 2.9 ลูกบาศก์เมตร สามารถรองรับมูลฝอยแห้ง ได้แก่ มูลฝอยทั่วไป มูลฝอยรีไซเคิล หรือ มูลฝอยที่สามารถนำไปขายได้และมูลฝอยอันตราย ปริมาณรวมทั้งสิ้น 0.59 ลูกบาศก์เมตร/วัน ได้อย่างเพียงพอ ไม่น้อยกว่า 4.9 เท่าของปริมาณมูลฝอยแห้ง - ห้องพักมูลฝอยเปียก ความจุ 2 ลูกบาศก์เมตร สามารถรองรับมูลฝอยเปียก ได้แก่ มูลฝอยย่อยสลายได้	✕ - โครงการไม่ได้จัดให้มีห้องพักมูลฝอยรวม ทั้งนี้ โครงการจัดให้มีพื้นที่พักมูลฝอยรวม โดยจัดให้มีถังรองรับมูลฝอย จำนวน 4 ถัง แบ่งเป็นถังรองรับมูลฝอยแห้ง จำนวน 2 ถัง และถังรองรับมูลฝอยเปียก จำนวน 2 ถัง กำหนดให้พื้นที่ดังกล่าวอยู่ใกล้บริเวณทางเข้า-ออกของโครงการ เพื่อความสะดวกในการเก็บขนมูลฝอยจากสำนักงานเขตห้วยขวางต่อไป	ภาพที่ 2.2-9	ตารางที่ 4.1-2

11. ห้องพักรวมต้องปิดมิดชิดเพื่อป้องกันกลิ่นรบกวนผู้อยู่อาศัยและชุมชนบริเวณใกล้เคียง โดยจะเปิดเฉพาะช่วงที่มีการเก็บขนมูลฝอยเท่านั้น	X	- โครงการไม่ได้จัดให้มีห้องพักรวม ทั้งนี้ โครงการจัดให้มีพื้นที่พักรวม โดยจัดให้มีถังรองรับมูลฝอย จำนวน 4 ถัง แบ่งเป็นถังรองรับมูลฝอยแห้ง จำนวน 2 ถัง และถังรองรับมูลฝอยเปียก จำนวน 2 ถัง กำหนดให้พื้นที่ดังกล่าวอยู่ใกล้บริเวณทางเข้า - ออกของโครงการ เพื่อความสะดวกในการเก็บขนมูลฝอยจากสำนักงานเขตห้วยขวางต่อไป	ภาพที่ 2.2-9	ตารางที่ 4.1-2

12. จัดให้มีท่อรวมน้ำจากการล้างห้องพักรวม เพื่อรวมน้ำเสียเข้าสู่ระบบบำบัดน้ำเสียรวมของโครงการ ก่อนระบายออกสู่ภายนอกต่อไป	X	- โครงการไม่ได้จัดให้มีท่อรวมน้ำจากการล้างห้องพักรวม สำหรับรวมน้ำเสียเข้าสู่ระบบบำบัดน้ำเสีย เนื่องจากไม่มีห้องพักรวม ทั้งนี้ โครงการจัดให้มีพื้นที่สำหรับทั้งมูลฝอยรวมตั้งอยู่บริเวณด้านหน้าใกล้ทางเข้า - ออกโครงการ	ภาพที่ 2.2-9	ตารางที่ 4.1-2

พื้นที่พักมูลฝอยประจำชั้น

พื้นที่พักมูลฝอยรวม

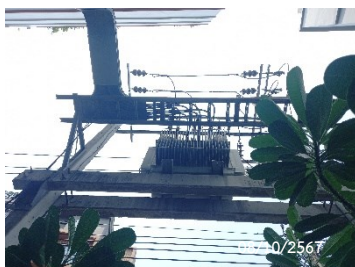
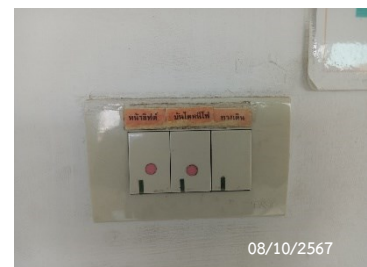
ภาพที่ 2.2-10 ระบบไฟฟ้า

หม้อแปลงไฟฟ้า

MDB Room

สวิตช์ไฟฟ้า

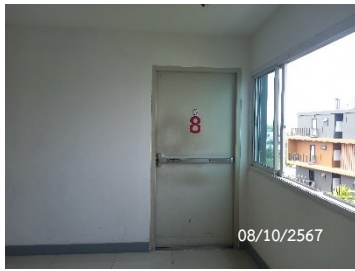
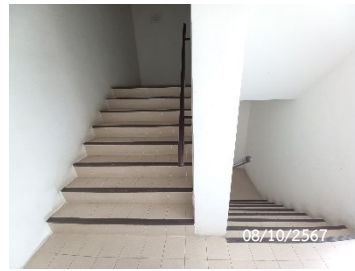
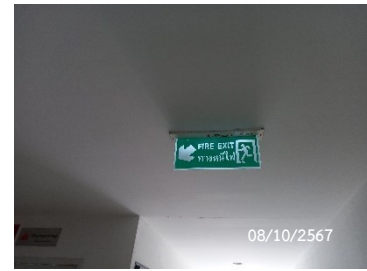
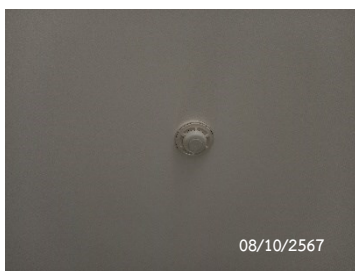
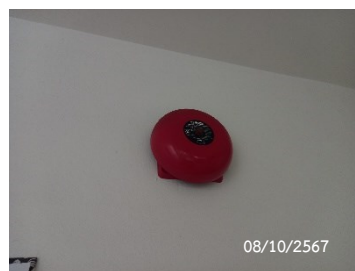
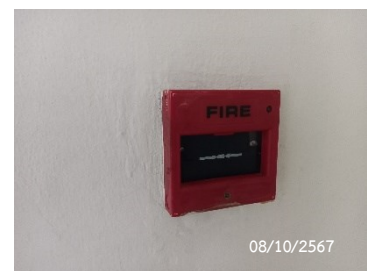
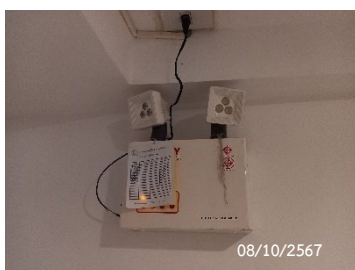
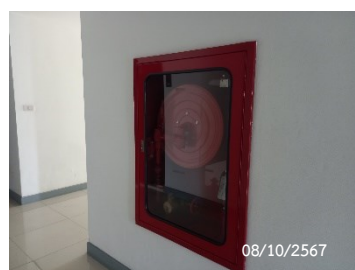
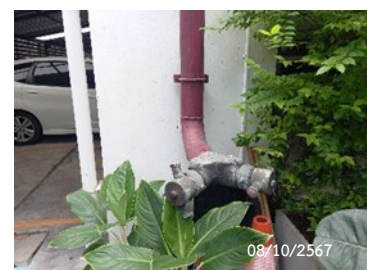
ภาพที่ 2.2-11 ระบบป้องกัน และเตือนอัคคีภัย

ประตูทางหนีไฟ

บันไดหนีไฟ

ป้ายบอกทางหนีไฟ

Smoke Detector

Alarm Bell

Eaton Call Point

ไฟฟ้าสำรองฉุกเฉิน

Fire Hose Cabinet

หัวรับน้ำดับเพลิง

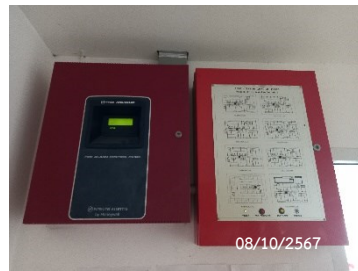
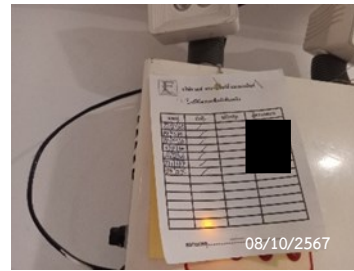
Fire Alarm Control Panel และ  
Graphic Annunciator Fire Alarm System

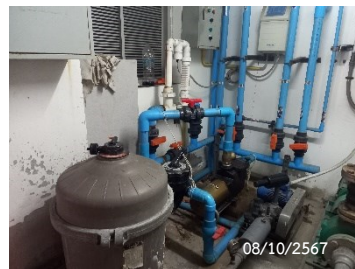
## ภาพที่ 2.2-13 พื้นที่สระว่ายน้ำ

ระบบกรองสระว่ายน้ำ
