ผลการปฏิบัติตามมาตรการป้องกัน
และแก้ไขผลกระทบสิ่งแวดล้อม

บริษัท แสตนลิริ จำกัด (มหาชน) เป็นผู้พัฒนาโครงการ THE MONUMENT SANAMPAO ปัจจุบันโครงการฯ ได้ดำเนินการก่อสร้างแล้วเสร็จและได้มีการจัดตั้งนิติบุคคลเข้ามาบริหารจัดการแล้ว โดยตัวโครงการเป็นอาคารอยู่อาศัยรวม (อาคารชุด) จำนวน 1 อาคาร จำนวน 24 ชั้น ประกอบด้วย ห้องชุดรวมทั้งสิ้น 86 ห้อง ตั้งอยู่เลขที่ 933 ถนนพหลโยธิน แขวงพญาไท เขตพญาไท กรุงเทพมหานคร โดยโครงการได้จัดทำรายงานการประเมินผลกระทบสิ่งแวดล้อม และได้ผ่านการพิจารณาเห็นชอบรายงานฯ เมื่อวันที่ 4 กันยายน พ.ศ. 2558 ตามหนังสือจากสำนักงานนโยบายและแผนทรัพยากรธรรมชาติและสิ่งแวดล้อม ที่ ทส 1009.5/10733 โดยหนังสือเห็นชอบได้กำหนดมาตรการป้องกันและแก้ไขผลกระทบสิ่งแวดล้อมและมาตรการติดตามตรวจสอบผลกระทบสิ่งแวดล้อม เพื่อเป็นแนวทางให้โครงการปฏิบัติ รวมถึงเป็นแนวทางในการจัดทำรายงานผลการปฏิบัติตามมาตรการป้องกันและแก้ไขผลกระทบสิ่งแวดล้อมและมาตรการติดตามตรวจสอบผลกระทบสิ่งแวดล้อม เพื่อเสนอต่อสำนักงานนโยบายและแผนทรัพยากรธรรมชาติและสิ่งแวดล้อม (สผ.) รวมถึงหน่วยงานที่เกี่ยวข้อง เพื่อพิจารณาทุก 6 เดือน

ตารางที่ 2.2-1 ผลการปฏิบัติตามมาตรการป้องกันและแก้ไขผลกระทบสิ่งแวดล้อมโครงการ THE MONUMENT SANAMPAO ระยะดำเนินการ

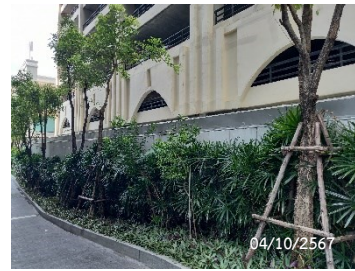
รั้วรอบโครงการ

1. ทรัพยากรสิ่งแวดล้อมทางกายภาพ				
1.1 ลักษณะภูมิประเทศ	1. จัดให้มีรั้วความสูง 3 เมตร รอบพื้นที่โครงการ เพื่อกันขอบเขตพื้นที่อย่างชัดเจน และป้องกันการพังทลายของดินสู่พื้นที่ข้างเคียง	✓ - โครงการจัดให้มีการก่อสร้างรั้วความสูง 3 เมตร รอบพื้นที่โครงการ เพื่อกันขอบเขตพื้นที่อย่างชัดเจน และป้องกันการพังทลายของดินสู่พื้นที่ข้างเคียง	ภาพที่ 2.2-1	-

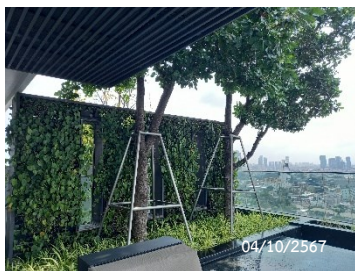
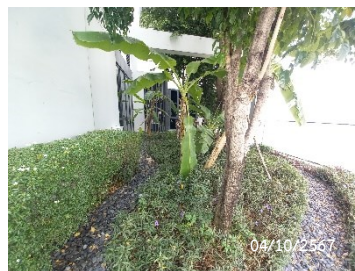
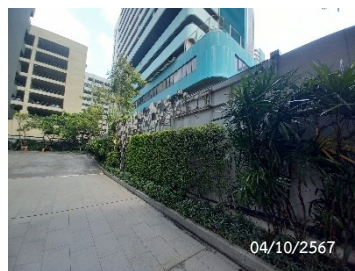
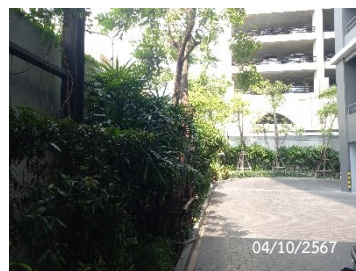
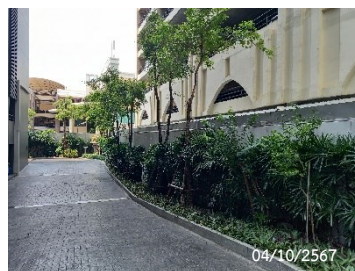
ภาพที่ 2.2-2 พื้นที่สีเขียว

2. จัดให้มีการปลูกไม้ยืนต้น ไม้พุ่ม ไม้คลุมดิน ภายในโครงการ โดยเฉพาะบริเวณแนวเขตที่ดินเพื่อให้พืชช่วยยึดหน้าดิน	✓ - โครงการจัดให้มีการออกแบบพื้นที่สีเขียวภายในโครงการ โดยจัดให้มีการปลูกไม้ยืนต้น ไม้พุ่ม และพืชคลุมดิน บริเวณชั้นที่ 1 9 22 และชั้นที่ 23 ซึ่งมีขนาดพื้นที่สีเขียวรวมทั้งสิ้นไม่น้อยกว่าที่ได้เสนอไว้ในรายงานการประเมินผลกระทบสิ่งแวดล้อมของโครงการ	ภาพที่ 2.2-2	-

2. โครงการจะจัดให้มีพื้นที่สีเขียว ขนาดพื้นที่รวมทั้งสิ้น 466.91 ตารางเมตร (ไม่น้อยกว่า 442 ตารางเมตร) คิดเป็นอัตราส่วนพื้นที่สีเขียวต่อจำนวนผู้พักอาศัยและพนักงานประมาณ 1.06 ตารางเมตร/คน โดยเป็นพื้นที่สีเขียวบริเวณชั้นที่ 1 ขนาดพื้นที่ 266.6 ตารางเมตร (ไม่น้อยกว่า 221 ตารางเมตร) และเป็นพื้นที่ปลูกไม้ยืนต้น 266.6 ตารางเมตร (ไม่น้อยกว่า 1 10.5 ตารางเมตร) ตามแนวทางการจัดทำรายงานการวิเคราะห์ผลกระทบสิ่งแวดล้อมของสำนักงานนโยบายและแผนทรัพยากรธรรมชาติและสิ่งแวดล้อม	✓ - โครงการจัดให้มีการออกแบบพื้นที่สีเขียวภายในโครงการ โดยจัดให้มีการปลูกไม้ยืนต้น ไม้พุ่ม และพืชคลุมดิน บริเวณชั้นที่ 1 9 22 และชั้นที่ 23 ซึ่งมีขนาดพื้นที่สีเขียวรวมทั้งสิ้นไม่น้อยกว่าที่ได้เสนอไว้ในรายงานการประเมินผลกระทบสิ่งแวดล้อมของโครงการ	ภาพที่ 2.2-2	-

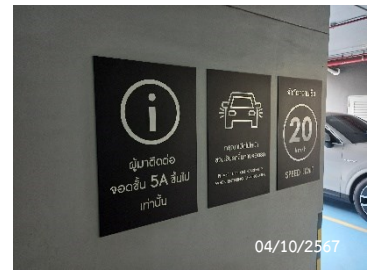
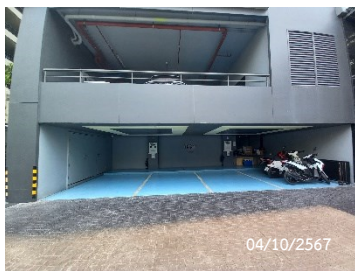
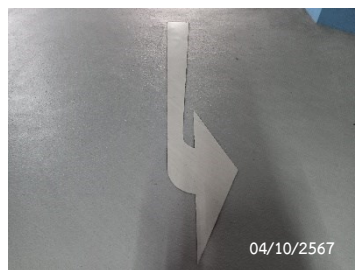
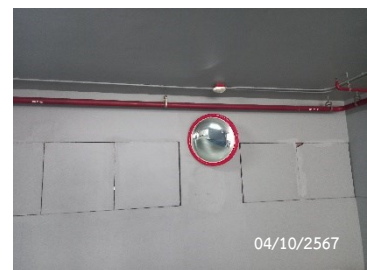
ภาพที่ 2.2-3 ป้ายจราจรและพื้นที่จอดรถ

1.2 คุณภาพอากาศ 1) ฝุ่นละออง	1. ควบคุมความเร็วของรถภายในโครงการ เช่น บ้ายจำกัดความเร็วรถขนาดชะลอความเร็ว เพื่อไม่ให้เกิดการฟุ้งกระจายของฝุ่นบนผิวถนน	✓ - โครงการจัดให้มีการติดตั้งป้ายจำกัดความเร็ว ติดไว้ในพื้นที่โครงการเพื่อควบคุมความเร็ว และลดการฟุ้งกระจายของฝุ่นบนถนน	ภาพที่ 2.2-3	-

2) มลพิษทางอากาศ	1. โครงการจัดให้มีที่จอดรถบริเวณชั้นที่ 1 ถึงชั้นที่ 8 โดยอากาศสามารถถ่ายเทได้โดยสะดวก	✓ - โครงการจัดให้มีการออกแบบพื้นที่จอดรถบริเวณชั้นที่ 1 ถึงชั้นที่ 8 เป็นพื้นที่ที่อากาศสามารถถ่ายเทได้โดยสะดวก	ภาพที่ 2.2-3	-

2. ติดตั้งป้ายห้ามติดเครื่องยนต์ทิ้งไว้ภายในบริเวณพื้นที่จอดรถให้สามารถสังเกตเห็นได้อย่างชัดเจนและทั่วถึง	✓ - โครงการจัดให้มีการติดตั้งป้ายห้ามติดเครื่องยนต์ทิ้งไว้ในบริเวณพื้นที่จอดรถของโครงการ	ภาพที่ 2.2-3	-

3. ควบคุมความเร็วของรถภายในโครงการ เช่น ป้ายจำกัดความเร็วรถขนาดชะลอความเร็ว เพื่อไม่ให้เกิดการฟุ้งกระจายของฝุ่นบนผิวถนน	✓ - โครงการจัดให้มีการควบคุมความเร็วของรถภายในโครงการ โดยจัดให้มีการติดตั้งป้ายควบคุมความเร็วภายในพื้นที่โครงการ รวมทั้งจัดให้มีเจ้าหน้าที่รักษาความปลอดภัยคอยอำนวยความสะดวกจราจร และควบคุมความเร็วของรถภายในโครงการ	ภาพที่ 2.2-3	-

4. จัดให้มีป้ายและสัญลักษณ์จราจรบนพื้นทางให้ชัดเจนและไม่ก่อให้เกิดความสับสนของผู้ขับขี่ ทำให้การเคลื่อนตัวของรถในโครงการ และบริเวณทางเข้า-ออกโครงการสามารถทำได้อย่างดีและปลอดภัย	✓ - โครงการจัดให้มีการกำหนดให้ภายในพื้นที่โครงการได้มีการตีเส้นแสดงทิศทางการจราจรบนพื้นทางอย่างชัดเจน และไม่ก่อให้เกิดความสับสนของผู้ขับขี่ พร้อมทั้งจัดให้มีพนักงานรักษาความปลอดภัยในการดูแลจัดการด้านการจราจรภายในโครงการ	ภาพที่ 2.2-3	-

1.3 เสียง	1. จัดให้มีการทำลูกระนาดชะลอความเร็วของรถบนถนนภายในโครงการ เพื่อชะลอความเร็วของรถ และลดเสียงจากการแล่นของรถยนต์	X - โครงการไม่ได้จัดให้มีลูกระนาดชะลอความเร็วของรถบนถนนภายในโครงการ ทั้งนี้โครงการจัดให้มีป้ายควบคุมความเร็ว และเจ้าหน้าที่รักษาความปลอดภัยคอยอำนวยความสะดวกการจราจร และควบคุมความเร็วของรถภายในโครงการ	ภาพที่ 2.2-3	ตารางที่ 4.1-2

2. ติดตั้งป้ายห้ามเร่งเครื่องยนต์ไว้บริเวณที่จอดรถและทางวิ่งภายในโครงการให้เห็นอย่างชัดเจน	X - โครงการไม่ได้จัดให้มีป้ายห้ามเร่งเครื่องยนต์ไว้บริเวณที่จอดรถและทางวิ่งภายในโครงการ ทั้งนี้โครงการจัดให้มีป้ายควบคุมความเร็ว และเจ้าหน้าที่รักษาความปลอดภัยคอยอำนวยความสะดวกการจราจร และควบคุมความเร็วของรถภายในโครงการ	ภาพที่ 2.2-3	ตารางที่ 4.1-2

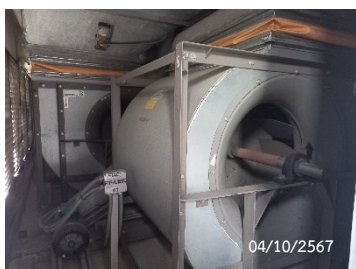
ภาพที่ 2.2-4 ระบบระบายอากาศ

การระบายอากาศธรรมชาติ

Pressurized fan

การระบายอากาศพื้นที่จอดรถ

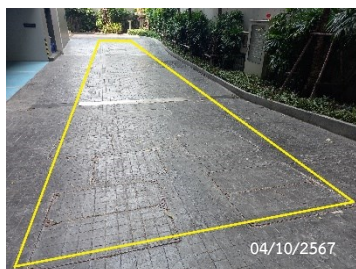
บริเวณระบบบำบัดน้ำเสีย

1.4 คุณภาพน้ำ	1. จัดให้มีระบบบำบัดน้ำเสียชนิดเติมอากาศแบบตะกอนเร่ง (Activated Sludge) จำนวน 1 ชุด ออกแบบให้สามารถรองรับปริมาณน้ำเสียได้ 75 ลูกบาศก์เมตร/วัน โดยระบบบำบัดน้ำเสียจะมีประสิทธิภาพร้อยละ 92 คิดค่าความสกปรกเฉลี่ย (BOD) ของน้ำเสียที่เข้าระบบบำบัดน้ำเสียเท่ากับ 267.2 มิลลิกรัม/ลิตร และมีค่า BOD ที่ออกจากระบบไม่เกิน 20 มิลลิกรัม/ลิตร	✓ - โครงการจัดให้มีการติดตั้งระบบบำบัดน้ำเสียชนิดเติมอากาศแบบตะกอนเร่ง (Activated Sludge) จำนวน 1 ชุด ทั้งนี้ โครงการได้รับอนุญาตจากสำนักการระบายน้ำกรุงเทพมหานคร ให้สามารถระบายน้ำเสียที่ผ่านการบำบัดขั้นต้นลงสู่บ่อพักที่ระบายน้ำสาธารณะของกรุงเทพมหานคร (รายละเอียดตามหนังสือ กท 1007/1827 ลงวันที่ 26 มิถุนายน พ.ศ. 2566)	ภาพที่ 2.2-5 เอกสารแนบ 2	-

6. โครงการจะติดตั้งถังบำบัด Aerosol (จำนวน 1 ถัง โดยใช้หลักการบำบัดแบบ Bio Scrubber มีขนาดพื้นที่หน้าตัด 5.11 ตารางเมตรและมีปริมาตรรวมของถัง 2.3 ลูกบาศก์เมตร ซึ่งสามารถรองรับปริมาณ Aerosol ที่เกิดขึ้นจากระบบบำบัดน้ำเสียของโครงการ 16.35 ลูกบาศก์เมตร/ชั่วโมง ได้อย่างเพียงพอ	✓ - โครงการจัดให้มีการติดตั้งระบบบำบัดน้ำเสียชนิดเติมอากาศแบบตะกอนเร่ง (Activated Sludge) จำนวน 1 ชุด ทั้งนี้ โครงการได้รับอนุญาตจากสำนักงานการระบายน้ำกรุงเทพมหานคร ให้สามารถระบายน้ำเสียที่ผ่านการบำบัดขั้นต้นลงสู่ท่อพักที่ระบายน้ำสาธารณะของกรุงเทพมหานคร (รายละเอียดตามหนังสือ กท 1007/1827 ลงวันที่ 26 มิถุนายน พ.ศ. 2566)	ภาพที่ 2.2-5 เอกสารแนบ 2	-

1.4 คุณภาพน้ำ (ต่อ)	7. โครงการจัดให้มีการจัดการก๊าซมีเทน ที่เกิดจากระบบบำบัดน้ำเสียสำเร็จรูปชนิดเติมอากาศแบบตะกอนเร่ง (Activated Sludge) ของโครงการปริมาณ 1. ลบ.ม./วัน โดยจะต้องระบายอากาศ เพื่อรวบรวมก๊าซมีเทนลงบ่อดินที่จัดเตรียมไว้ โดยโครงการจัดเตรียมบ่อดิน จำนวน 1 บ่อ มีความกว้าง 1 ม. ความยาว 1 ม. ความลึก 1 ม. ซึ่งที่ก้นบ่อจะใช้ดินทรายรองไว้ เพื่อป้องกันน้ำท่วม และภายในบ่อดินต่อท่อ PVC ขนาดเส้นผ่านศูนย์กลาง 3 นิ้ว เจาะรูโดยรอบให้ก๊าซมีเทนระเหย ผ่านดินร่วน และปุ๋ยภายในบ่อดินดังกล่าว โดยจะปิดปากท่อก๊าซมีเทนด้วยผ้าไนลอน เพื่อป้องกันไม่ให้ภายในท่อเกิดการอุดตันจากนั้นจะกลบท่อด้วยดินร่วนและปุ๋ยที่จัดเตรียมไว้และทำการปลูกต้นไม้ไว้บริเวณด้านบนของบ่อดินเพื่อให้มีความชื้นอยู่ตลอดเวลาเพียงพอในการบำบัดก๊าซมีเทนที่เกิดขึ้นในโครงการ ซึ่งการบำบัดก๊าซมีเทนดังกล่าวจะช่วยลดปริมาณก๊าซมีเทนที่อาจส่งผลกระทบต่อสุขภาพและทำให้เกิดภาวะโลกร้อนได้	✓ - โครงการจัดให้มีการติดตั้งระบบบำบัดน้ำเสียชนิดเติมอากาศแบบตะกอนเร่ง (Activated Sludge) จำนวน 1 ชุด ทั้งนี้ โครงการได้รับอนุญาตจากสำนักการระบายน้ำกรุงเทพมหานคร ให้สามารถระบายน้ำเสียที่ผ่านการบำบัดขั้นต้นลงสู่บ่อกักตักที่ระบายน้ำสาธารณะของกรุงเทพมหานคร (รายละเอียดตามหนังสือ กท 1007/1827 ลงวันที่ 26 มิถุนายน พ.ศ. 2566)	ภาพที่ 2.2-5 เอกสารแนบ 2	-

8. จัดให้มีระบบมิเตอร์ไฟฟ้าสำหรับระบบบำบัดน้ำเสีย โดยเฉพาะแยกจากระบบไฟฟ้าอื่น ๆ เพื่อให้สามารถติดตามตรวจสอบการใช้งานระบบบำบัดน้ำเสีย และให้เกิดความมั่นใจว่าโครงการจะเดินระบบบำบัดน้ำเสียตลอดเวลาที่เปิดดำเนินการ	✓ - โครงการจัดให้มีการติดตั้งระบบมิเตอร์ไฟฟ้าสำหรับระบบบำบัดน้ำเสียโดยเฉพาะแยกจากระบบไฟฟ้าอื่น ๆ อยู่ในห้อง MDB ชั้นที่ 8 ของโครงการ รวมถึงจัดให้มีช่างประจำโครงการคอยตรวจสอบดูแลและควบคุมการทำงานของระบบบำบัดน้ำเสียเป็นประจำอย่างสม่ำเสมอทุกวัน รวมทั้งจัดให้มีบำรุงรักษาเชิงป้องกัน (PM) ทุก 3 เดือน	ภาพที่ 2.2-5 เอกสารแนบ 2	-

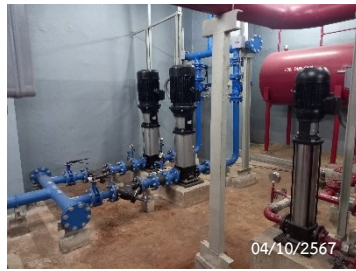
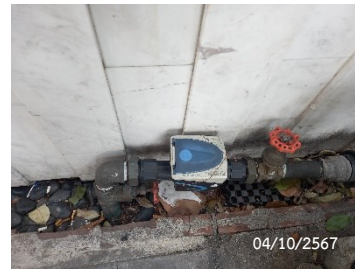
ภาพที่ 2.2-6 ระบบน้ำใช้ (ต่อ)

3. คุณค่าการใช้ประโยชน์ของมนุษย์				
3.1 การใช้น้ำ	1. จัดให้มีน้ำสำรองเก็บไว้ในถังเก็บน้ำใต้ดินและถังเก็บน้ำชั้นที่ 24 ของอาคารโครงการโดยสำรองน้ำใช้ได้นาน 1.4 วัน	✓ - โครงการจัดให้มีถังเก็บน้ำใต้ดิน จำนวน 2 ถัง ใช้สำหรับการอุปโภคบริโภค และการดับเพลิง รวมทั้งจัดให้มีการสำรองน้ำไว้ในถังเก็บน้ำชั้นที่ 24 จำนวน 2 ถัง ใช้สำหรับการอุปโภคบริโภคทั้งหมด	ภาพที่ 2.2-6	-

3.1 การใช้น้ำ (ต่อ)	3. จัดให้มีเจ้าหน้าที่คอยดูแลรักษาระบบเส้นท่อประปาให้อยู่ในสภาพดี	✓ - โครงการจัดให้มีช่างประจำโครงการคอยตรวจสอบดูแลและควบคุมระบบเส้นท่อประปาของโครงการเป็นประจำอย่างสม่ำเสมอทุกวัน รวมทั้งจัดให้มีบำรุงรักษาเชิงป้องกัน (PM) ทุก 3 เดือนเพื่อให้ระบบเส้นท่อประปาสามารถทำงานได้อย่างต่อเนื่องและมีประสิทธิภาพ	ภาพที่ 2.2-6 เอกสารแนบ 3	-

11. ออกแบบให้มีฝาลังเก็บน้ำให้ดิน และถังเก็บน้ำชั้น 24 จำนวน 2 ฝาลัง เพื่อความสะดวกในการดูแลและบำรุงรักษา	✓ - โครงการจัดให้มีการออกแบบให้ถังเก็บน้ำได้ดินและถังเก็บน้ำชั้น 24 ของโครงการมีการออกแบบให้มีฝापิดจำนวน 2 ฝาลัง เพื่อความสะดวกในการดูแลและบำรุงรักษา	ภาพที่ 2.2-6	-

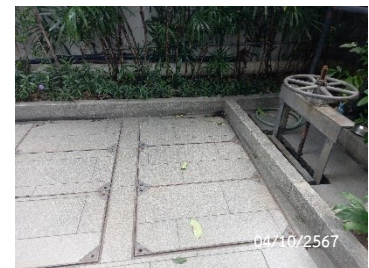
ภาพที่ 2.2-8 ระบบระบายน้ำ

บ่อพักน้ำสุดท้าย

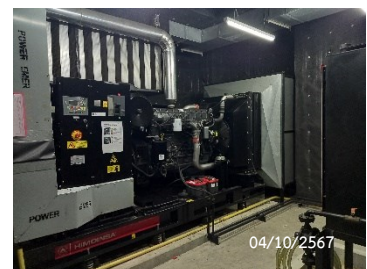
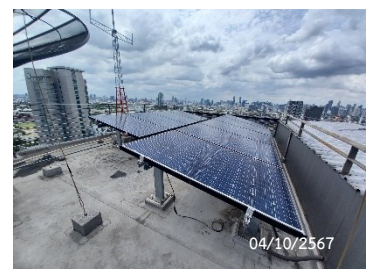
ภาพที่ 2.2-10 ระบบไฟฟ้า

Generator Room

ระบบ Solar Cell

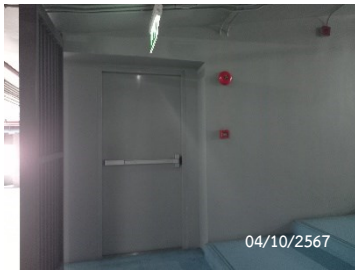
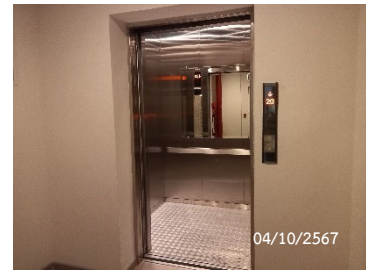
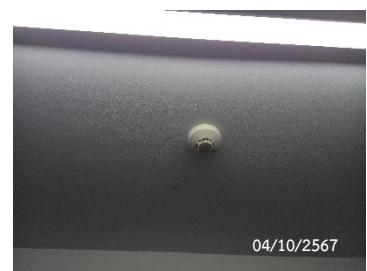
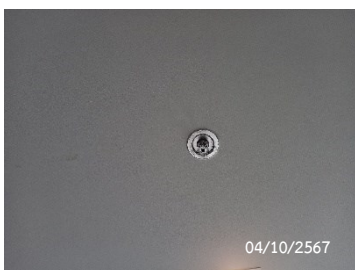
ภาพที่ 2.2-11 ระบบป้องกันและเตือนอัคคีภัย

ประตูทางหนีไฟ

บันไดหนีไฟ

Fireman Lift

Fire Hose Cabinet

Smoke Detector

Sprinkle Fire

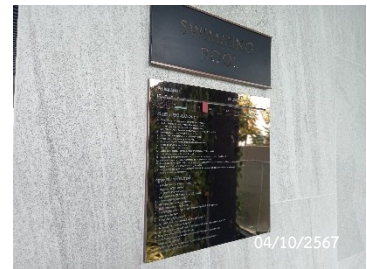
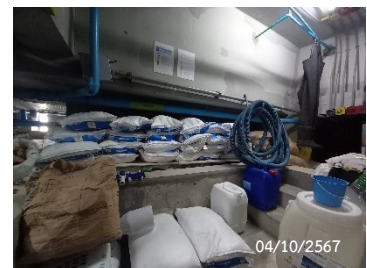
ภาพที่ 2.2-13 พื้นที่สระว่ายน้ำ

3.2 สระว่ายน้ำ 1) คุณภาพน้ำ สระว่ายน้ำ	1. ในการฆ่าเชื้อโรคในสระว่ายน้ำจะใช้ระบบเกลือ (Salt Chlorinator)	✓ - โครงการได้จัดให้มีการฆ่าเชื้อโรคในสระว่ายน้ำด้วยระบบเกลือ (Salt Chlorinator)	ภาพที่ 2.2-13	-

4. จัดให้มีป้ายแสดงกฎข้อปฏิบัติสำหรับผู้ใช้สระว่ายน้ำโดยมีข้อความอย่างน้อย ดังนี้ - ต้องสวมชุดว่ายน้ำที่สะอาดในการลงใช้สระว่ายน้ำจำนวนสูงสุดผู้ใช้สระว่ายน้ำ	✓ - โครงการจัดให้มีการติดตั้งป้ายแสดงกฎข้อปฏิบัติสำหรับผู้ใช้บริการสระว่ายน้ำทั้งภาษาไทยและภาษาอังกฤษ ติดตั้งไว้ในบริเวณสระว่ายน้ำที่สามารถมองเห็นได้อย่างชัดเจน เพื่อให้ผู้ใช้บริการทราบและปฏิบัติตามอย่างเคร่งครัด	ภาพที่ 2.2-13	-

2) อุบัติเหตุจากการจมน้ำ	1. จัดให้มีป้ายบอกระดับความลึกหรือเลขบอกตัวระดับความลึกที่สามารถมองเห็นได้ชัดเจน โดยมีตัวเลขแสดงความลึกเป็นระยะ ๆ อย่างน้อย 3 ระยะ	✓ - โครงการจัดให้มีการติดตั้งตัวเลขบอกตัวระดับความลึกที่สามารถมองเห็นได้ชัดเจน โดยมีตัวเลขแสดงความลึก 2 ระดับตามความลึกของสระว่ายน้ำ ได้แก่ 0.6 เมตร และ 1.2 เมตร	ภาพที่ 2.2-13	-

3) โครงสร้างสระว่ายน้ำ	1. โครงสร้างของสระว่ายน้ำเป็นคอนกรีตเสริมเหล็กมีความมั่นคงแข็งแรงน้ำซึมไม่ได้ผนังเรียบอยู่ในสภาพดีและทำความสะอาดง่าย	✓ - โครงการจัดให้มีการออกแบบโครงสร้างของสระว่ายน้ำเป็นคอนกรีตเสริมเหล็กที่มีความมั่นคงแข็งแรง น้ำซึมไม่ได้ ผนังเรียบอยู่ในสภาพดีและทำความสะอาดง่ายพร้อมทั้งได้มอบหมายให้ช่างเทคนิคประจำอาคารคอยดูแล ตรวจสอบความแข็งแรงของโครงสร้างอยู่เสมอ	ภาพที่ 2.2-13	-

2. จัดให้มีรางระบายน้ำล้นมีฝาปิดรอบสระว่ายน้ำ ความกว้าง 30-40 เซนติเมตร ไม่เป็นสนิม แข็งแรง ทำความสะอาดง่าย อยู่ในสภาพดีและไม่มีน้ำล้นออกจากราง	✓ - โครงการจัดให้มีการออกแบบรางระบายน้ำล้นแบบมีฝาปิดแข็งแรง ทำความสะอาดง่าย อยู่ในสภาพดี และไม่มีน้ำล้นออกจากราง	ภาพที่ 2.2-13	-

3. พื้นสระว่ายน้ำ ต้องทำด้วยวัสดุ แข็งแรง เรียบ ไม่ดูดซึมน้ำ ทำความสะอาดง่าย ไม่ลื่น อยู่ในสภาพดี	✓ - โครงการจัดให้มีการออกแบบโครงสร้างของพื้นสระว่ายน้ำ โดยใช้วัสดุแข็งแรง ทำความสะอาดง่าย พร้อมทั้งได้มอบหมายให้ช่างเทคนิคประจำอาคารคอยดูแล ตรวจสอบความแข็งแรงของโครงสร้างอยู่เสมอ	ภาพที่ 2.2-13	-
