บทที่ 3

ผลการปฏิบัติตามมาตรการติดตามและตรวจสอบผลกระทบสิ่งแวดล้อม

รายงานผลการปฏิบัติตามมาตรการป้องกันและแก้ไขผลกระทบสิ่งแวดล้อม และมาตรการติดตามตรวจสอบผลกระทบสิ่งแวดล้อม
โครงการก่อสร้างท่าอากาศยานนานาชาติสำหรับยานยนต์ สถานีบริการก๊าซธรรมชาติ พก. ทวายแก้วโลจิสติกส์ และสถานีบริการก๊าซธรรมชาติหินอ่อนเซอร์วิส
(เฉพาะแนวทางก่อสร้างท่าอากาศยานไปยังสถานีบริการก๊าซธรรมชาติหินอ่อนเซอร์วิส) (ระยะดำเนินการ)

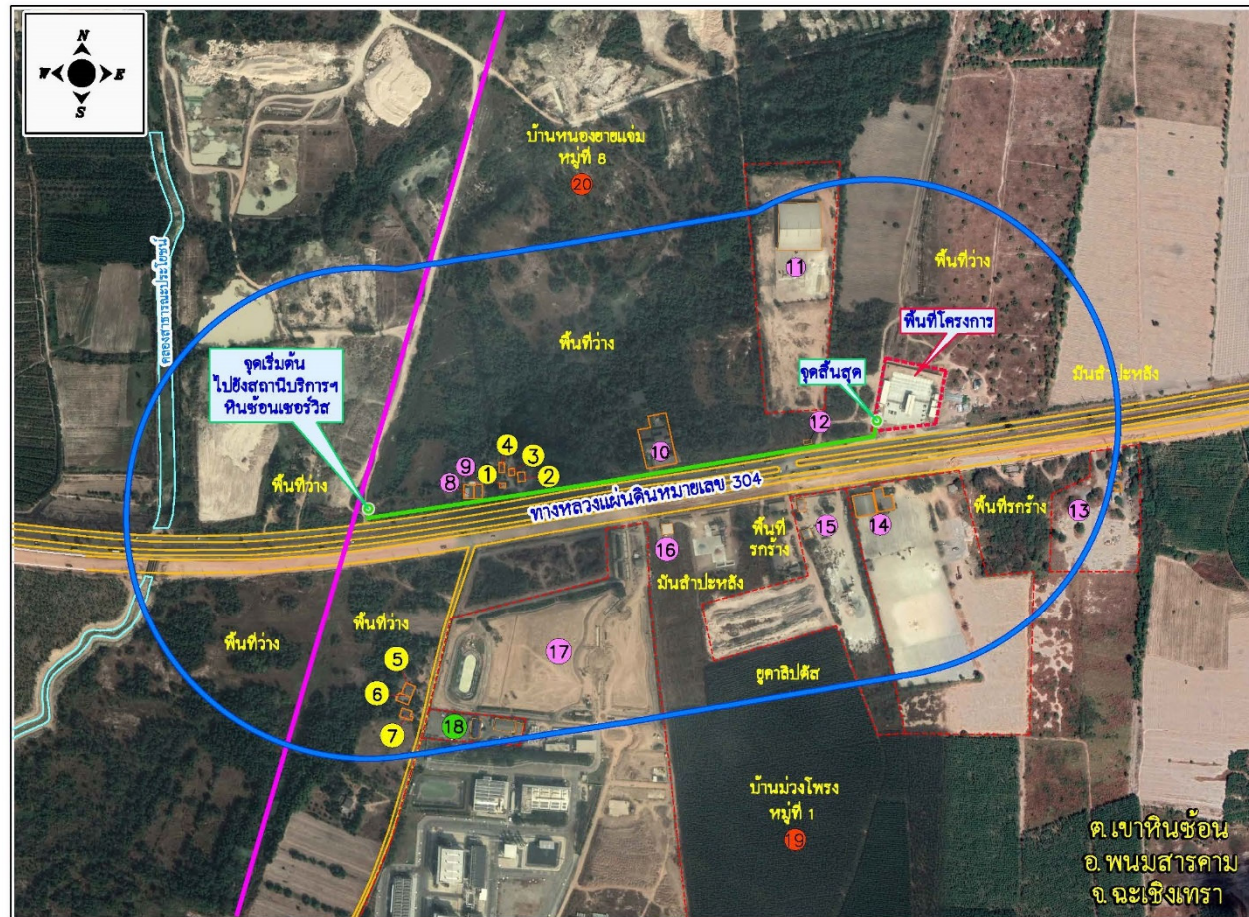
รูปที่ 3-1 แผนที่แสดงที่ตั้งของประชากรเป้าหมายที่ทำการสำรวจการรับรู้ข้อมูลโครงการ และข้อคิดเห็น/ข้อเสนอแนะที่มีต่อโครงการในระยะดำเนินการ

กลุ่มเป้าหมายที่อยู่ในระยะ 350 เมตรจากกึ่งกลางแนวท่อส่งก๊าซฯ

- ประชาชน
 - 1 บ้านพักอาศัยชั้นเดียว – ว่าง/ไม่มีผู้พักอาศัย
 - 2 บ้านพักอาศัยชั้นเดียว เลขที่ 169/5
 - 3 บ้านพักอาศัยชั้นเดียว เลขที่ 169/3
 - 4 บ้านพักอาศัยชั้นเดียว เลขที่ 274

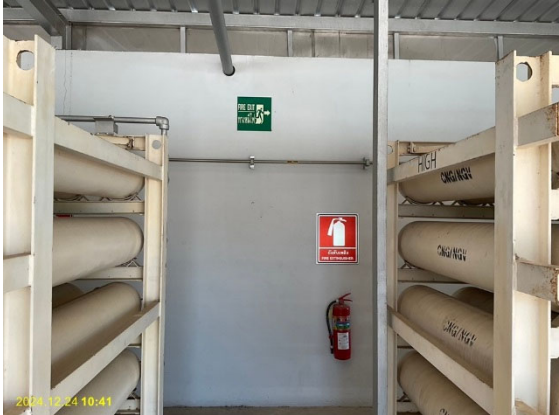
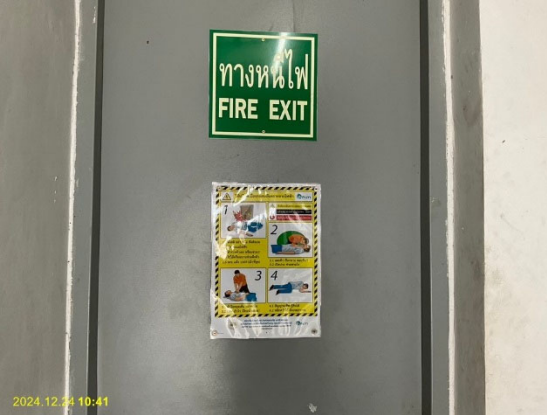
<p>ติดตั้งเส้นทางหนีไฟไว้บริเวณอาคารเครื่องสูบน้ำอัดก๊าซธรรมชาติ (Compressor) และบริเวณห้องควบคุมระบบไฟฟ้า</p>

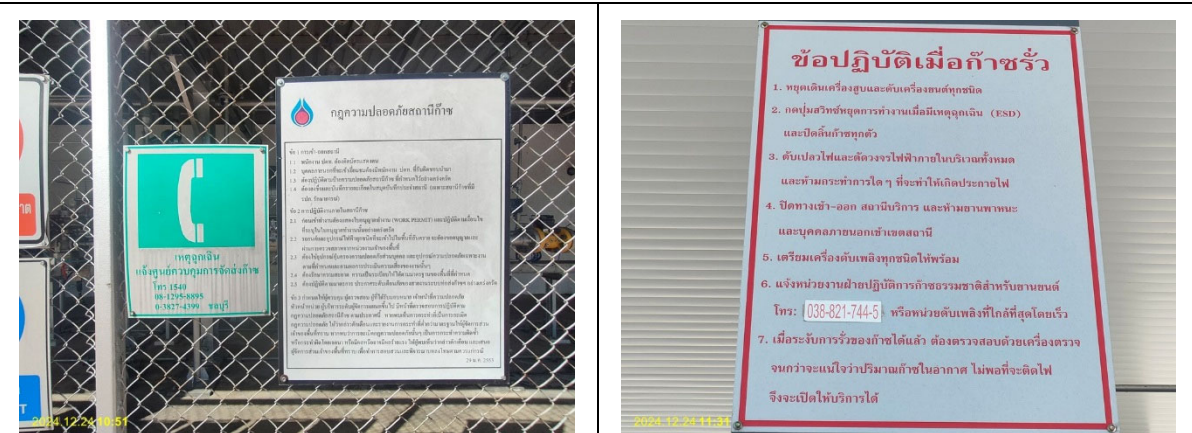
ติดตั้งกฎความปลอดภัยสถานีก๊าซ ข้อปฏิบัติเมื่อเกิดก๊าซรั่ว ข้อมูลความปลอดภัยของก๊าซคาร์บอนไดออกไซด์
และวิธีปฏิบัติเมื่อเกิดอันตรายจากไฟฟ้าไว้บริเวณสถานีบริการ

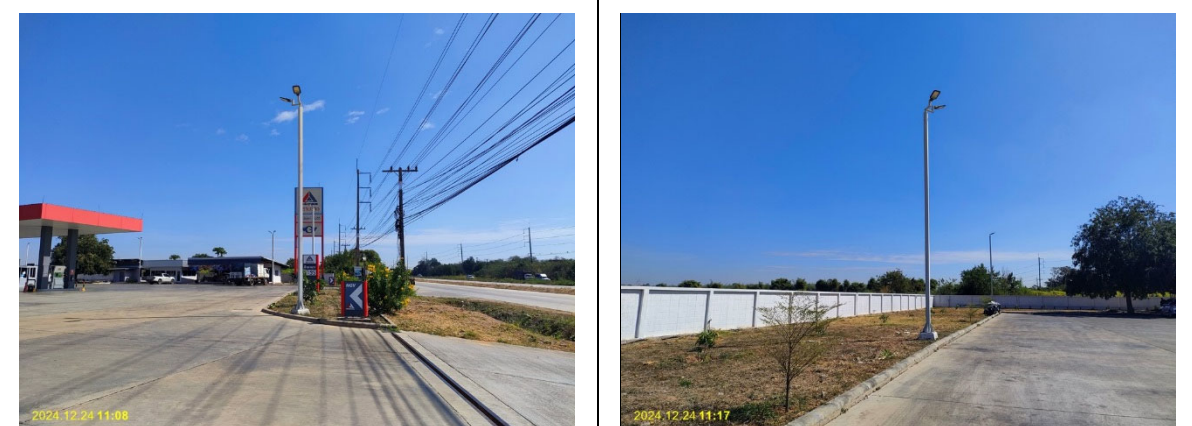
รูปที่ 3-3 ภาพรวมของสถานีบริการก๊าซธรรมชาติหินอ่อนเซอร์วิสในระยะดำเนินการปัจจุบัน (ต่อ)

ติดตั้งโคมไฟส่องสว่างไว้บริเวณโดยรอบสถานีบริการก๊าซธรรมชาติ

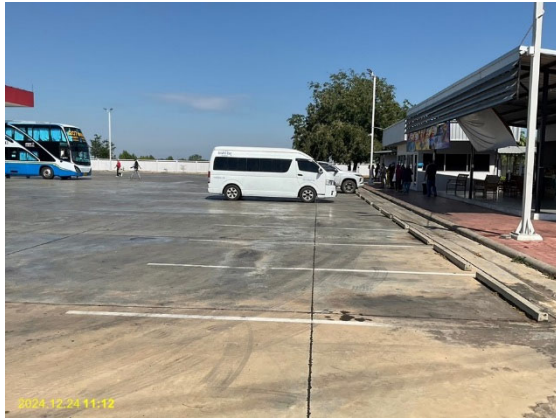
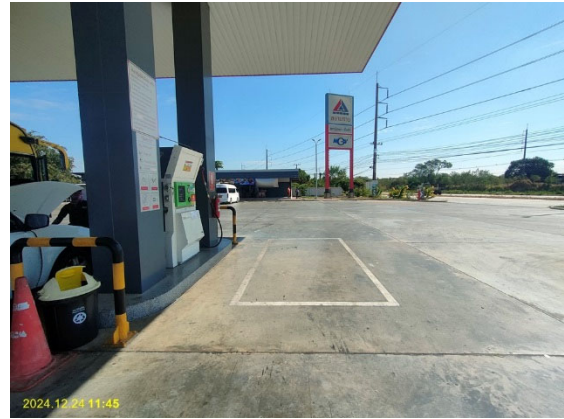
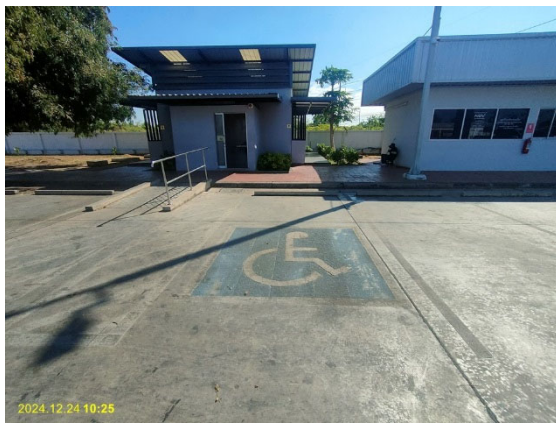
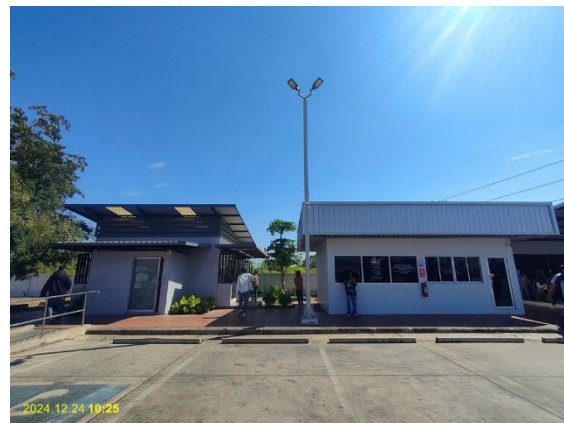
กำหนดพื้นที่สำหรับจอดรถของผู้มาใช้บริการ และพื้นที่จอดรถสำหรับผู้พิการหรือทุพพลภาพ
และคนชรา เพื่อป้องกันการเกิดอุบัติเหตุระหว่างการปฏิบัติงาน

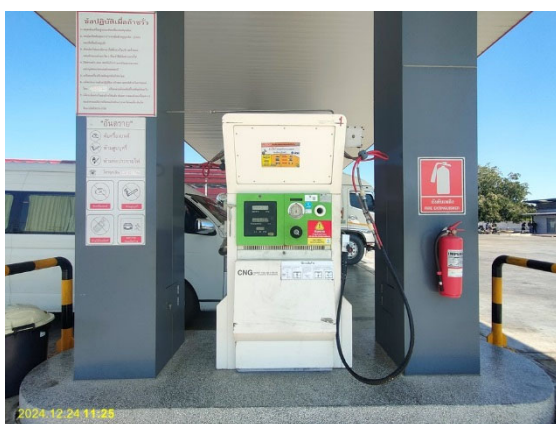
รูปที่ 3-3 ภาพรวมของสถานีบริการก๊าซธรรมชาติหินอ่อนเซอร์วิสในระยะดำเนินการปัจจุบัน (ต่อ)

ติดตั้งขั้นตอนการปฏิบัติงานการเติมก๊าซธรรมชาติไว้บริเวณตู้จ่ายก๊าซธรรมชาติ

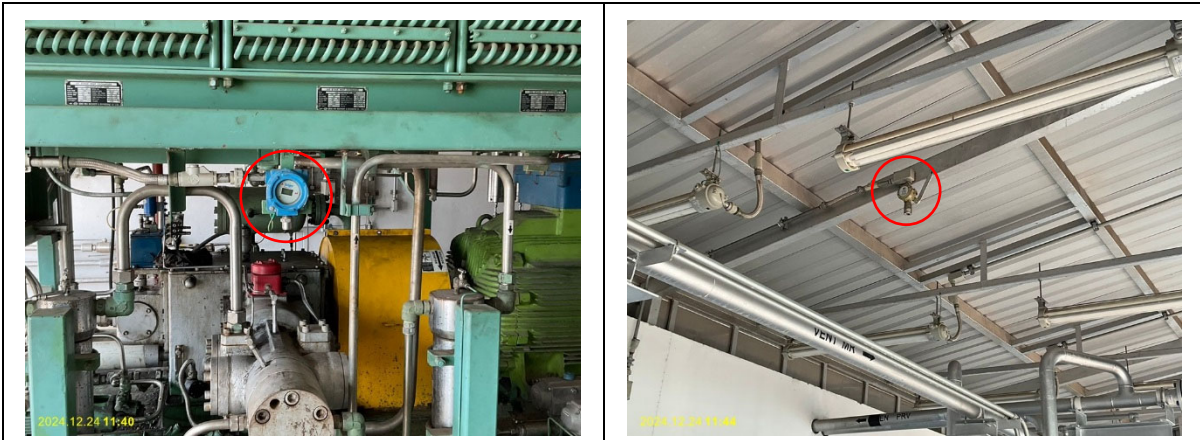
ติดตั้งเครื่องส่งสัญญาณเมื่อเกิดก๊าซรั่ว (Gas Detector) (ต่อ)

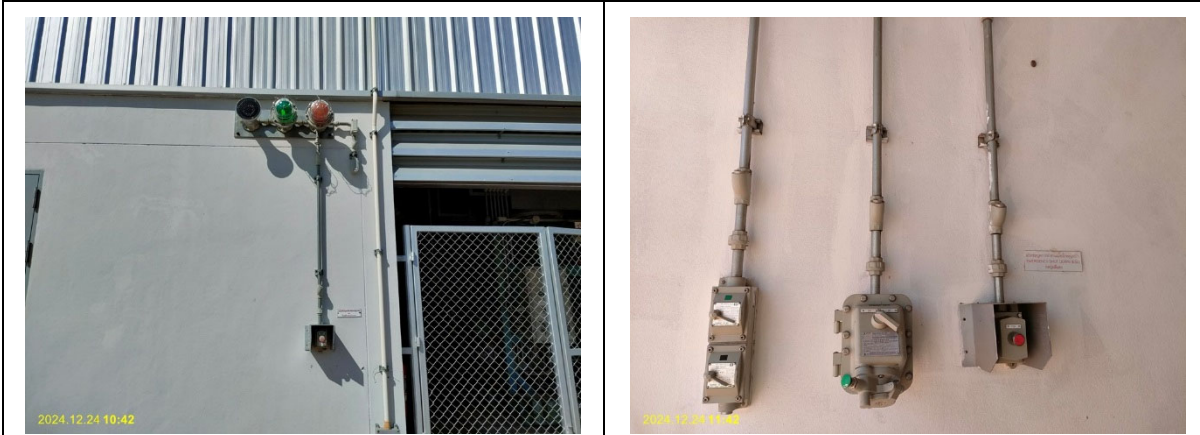
รูปที่ 3-3 ภาพรวมของสถานีบริการก๊าซธรรมชาติหินซ้อนเซอร์วิสในระยะดำเนินการปัจจุบัน (ต่อ)

ติดตั้งระบบสัญญาณเสียง-สัญญาณไฟแจ้งเตือนเหตุฉุกเฉินไว้บริเวณอาคาร Compressor

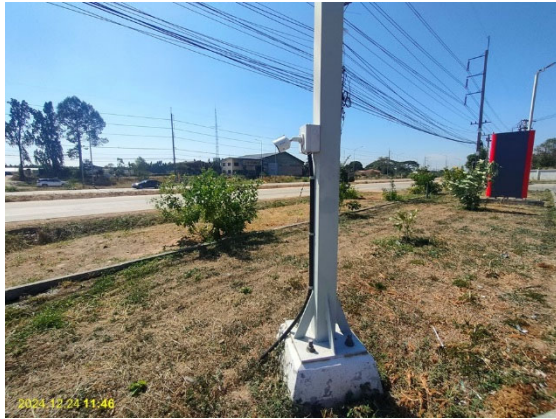
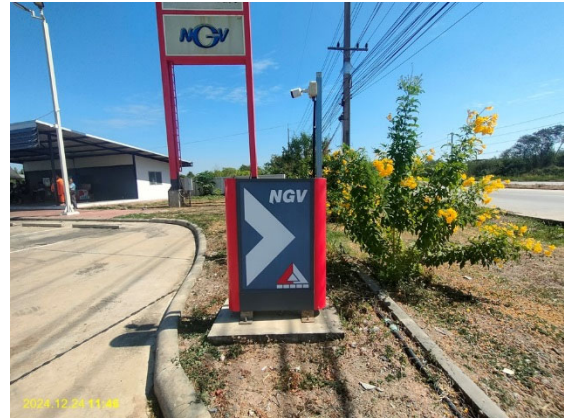
ติดตั้งกล้องวงจรปิด (CCTV) ไว้บริเวณพื้นที่ที่เป็นจุดเสี่ยงภายในสถานีบริการ (ต่อ)

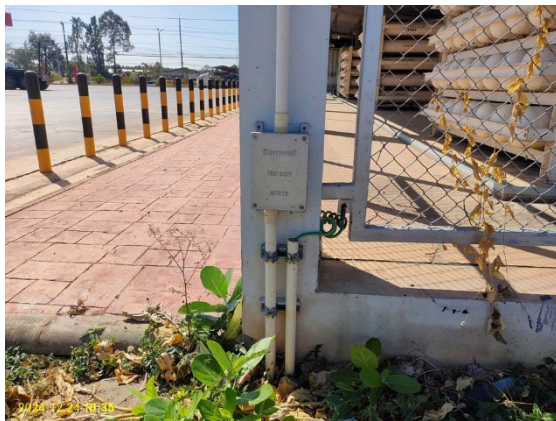
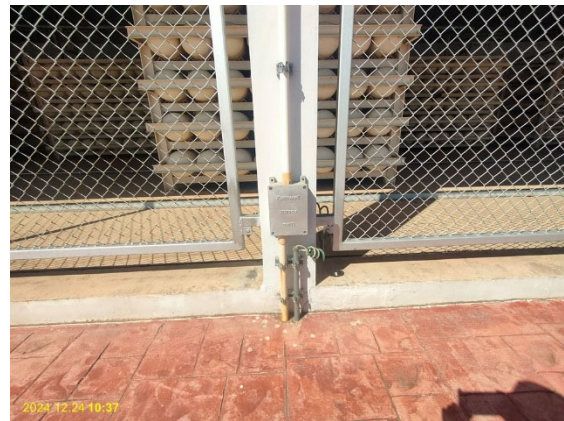
ติดตั้งสายดินบริเวณที่มีการใช้งานของอุปกรณ์ไฟฟ้า เพื่อป้องกันอันตรายจากกรณีที่มีกระแสไฟฟ้ารั่ว

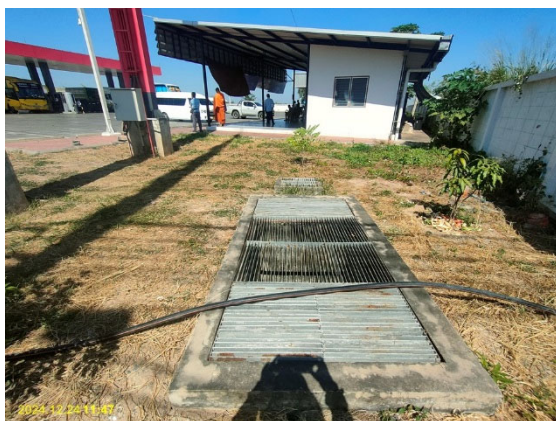
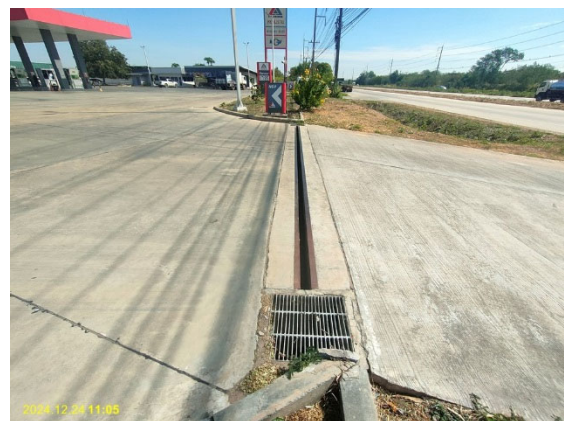
รูปที่ 3-3 ภาพรวมของสถานีบริการก๊าซธรรมชาติหินอ่อนเซอร์วิสในระยะดำเนินการปัจจุบัน (ต่อ)

จัดทำวางระบายน้ำ และวางรวบรวมน้ำเสียไว้บริเวณจุดต่างๆ ภายในสถานีบริการ

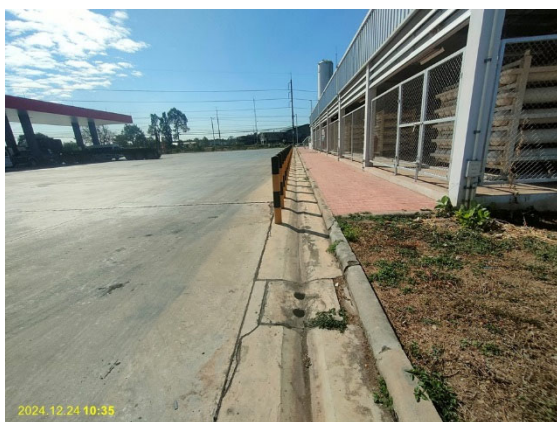
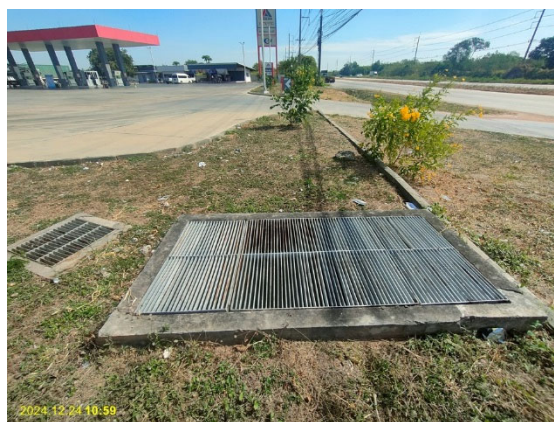
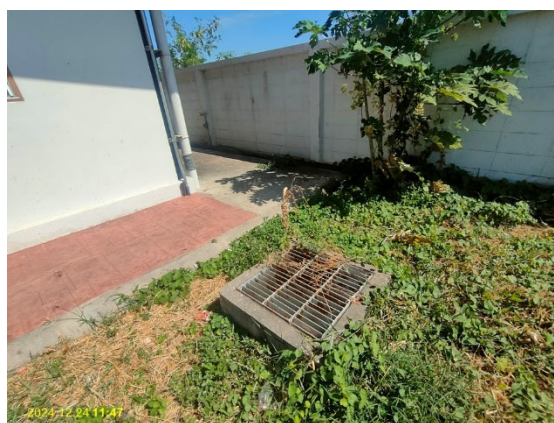
จัดทำารระบายน้ำ และารรวบรวมน้ำเสียไว้บริเวณจุดต่างๆ ภายในสถานบริการ (ต่อ)

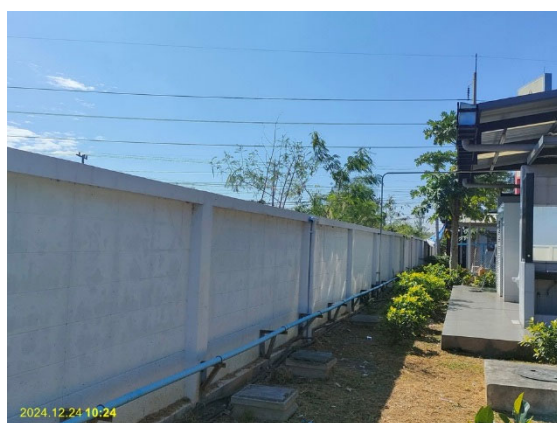
รูปที่ 3-3 ภาพรวมของสถานีบริการก๊าซธรรมชาติหินซ้อนเซอร์วิสในระยะดำเนินการปัจจุบัน (ต่อ)

จัดทำกำแพงปูนล้อมรอบบริเวณสถานบริการ

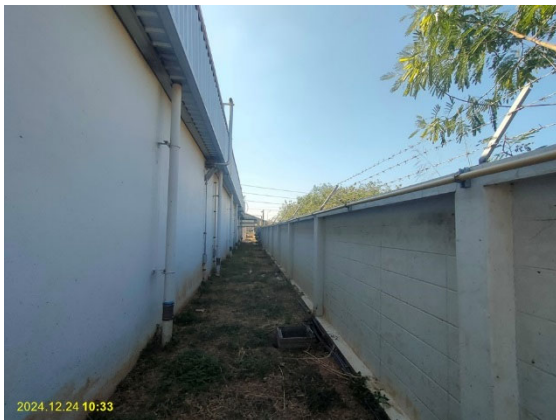
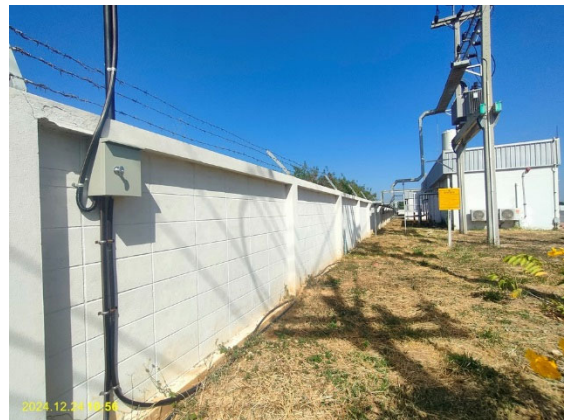
จัดทำกำแพงปูนล้อมรอบบริเวณสถานีบริการ (ต่อ)

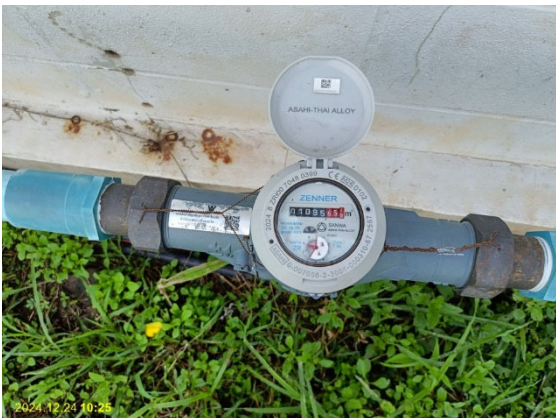
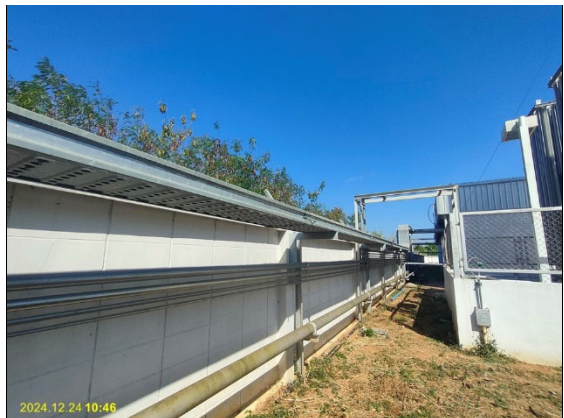
ติดตั้งมาตรวัดปริมาณการใช้น้ำภายในสถานีบริการ

จัดทำรางเก็บสายไฟสำหรับระบบท่อส่งก๊าซธรรมชาติ
เพื่อความปลอดภัยและความเป็นระเบียบเรียบร้อย

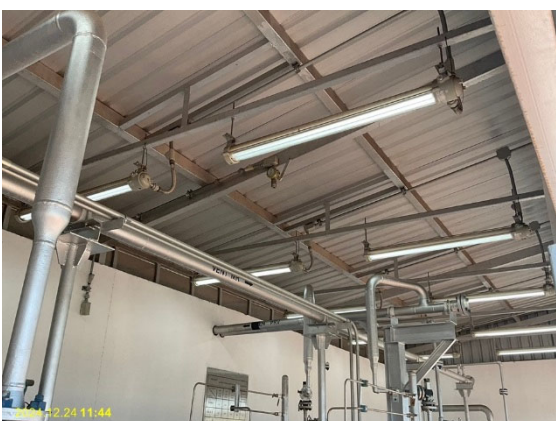
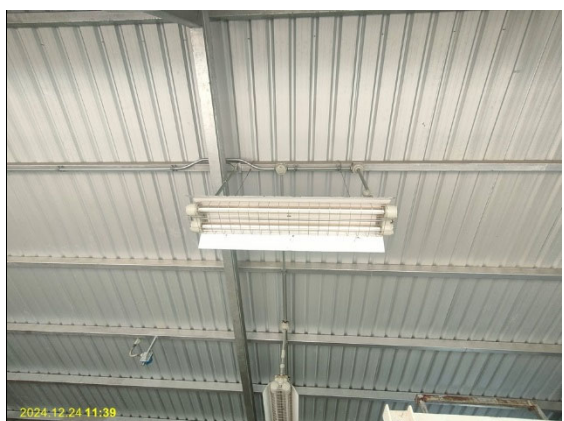
รูปที่ 3-3 ภาพรวมของสถานีบริการก๊าซธรรมชาติหินซ้อนเซอร์วิสในระยะดำเนินการปัจจุบัน (ต่อ)

ติดตั้งระบบไฟฟ้าที่ใช้ภายในสถานีบริการเป็นชนิดป้องกันการระเบิด (Explosion Proof)

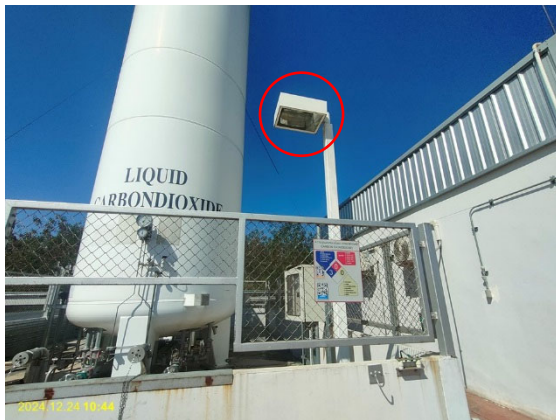
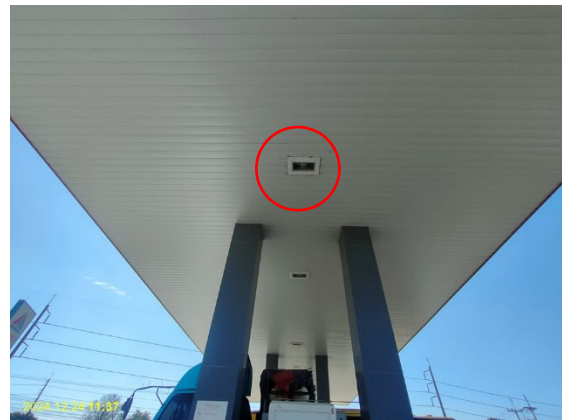
ติดตั้งระบบไฟฟ้าที่ใช้ภายในสถานีบริการเป็นชนิดป้องกันการระเบิด (Explosion Proof) (ต่อ)

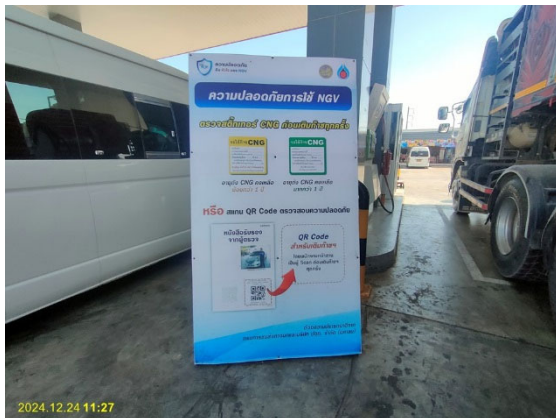
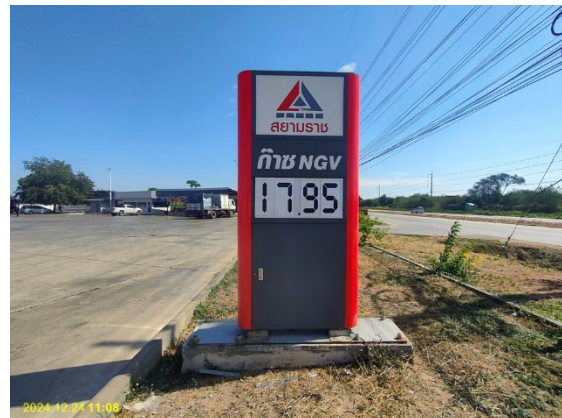
ติดป้ายประชาสัมพันธ์ความปลอดภัยการใช้ NGV
ก่อนเติมก๊าซไว้บริเวณตู้จ่ายก๊าซธรรมชาติ

ติดป้ายแสดงราคาจำหน่ายก๊าซธรรมชาติ
ไว้บริเวณสถานีบริการ

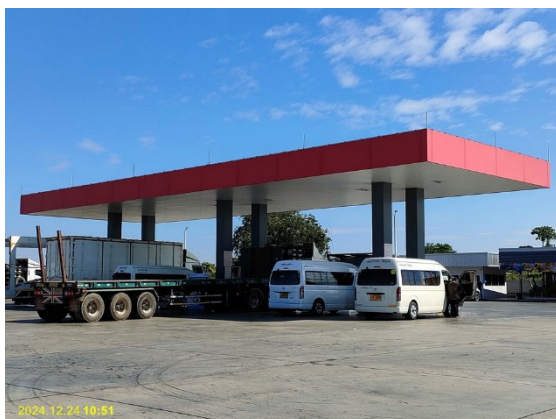
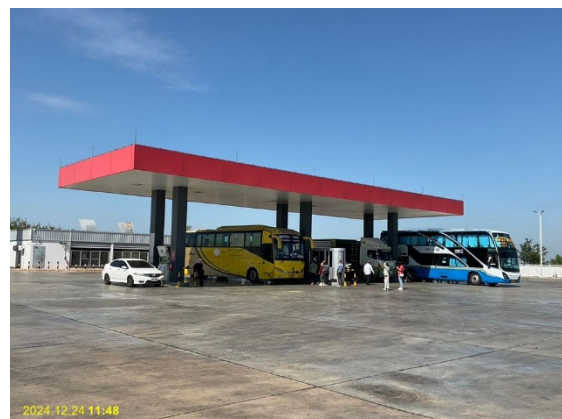
รูปที่ 3-3 ภาพรวมของสถานีบริการก๊าซธรรมชาติหินซ้อนเซอร์วิสในระยะดำเนินการปัจจุบัน (ต่อ)

การจำหน่ายก๊าซธรรมชาติให้กับยานยนต์ในปัจจุบัน

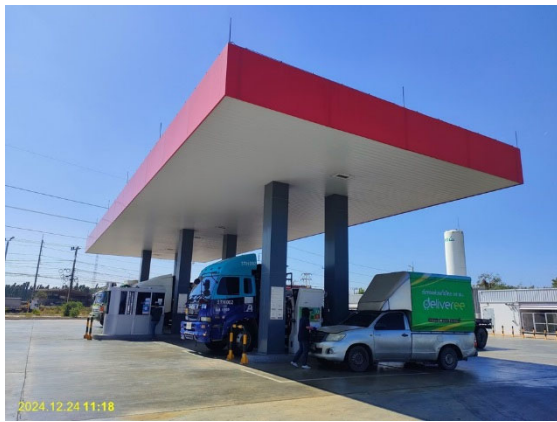
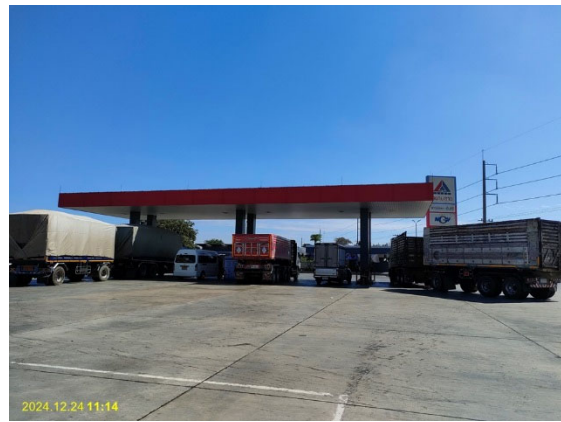
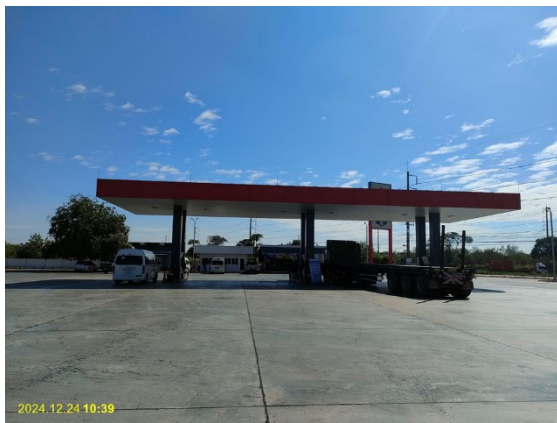
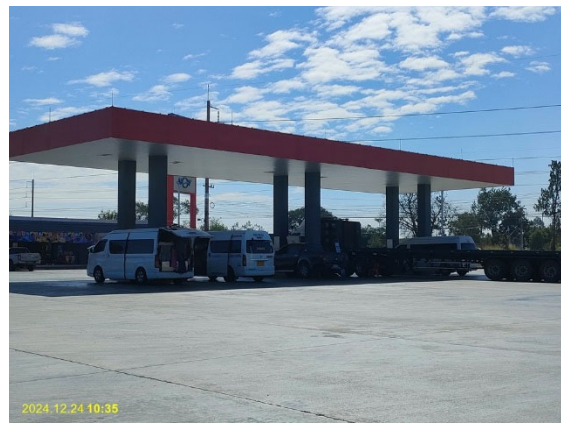
รูปที่ 3-3 ภาพรวมของสถานีบริการก๊าซธรรมชาติหินอ่อนเซอร์วิสในระยะดำเนินการปัจจุบัน (ต่อ)

การจำหน่ายก๊าซธรรมชาติให้กับยานยนต์ในปัจจุบัน (ต่อ)

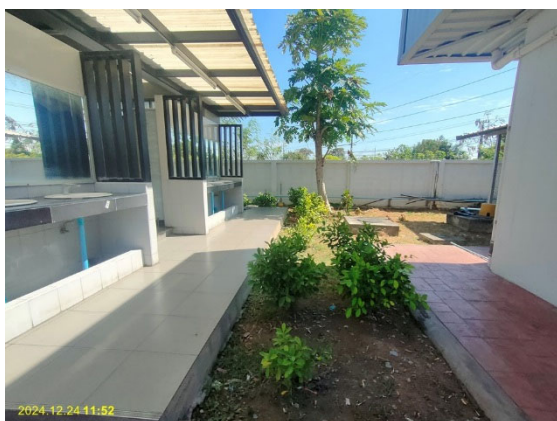
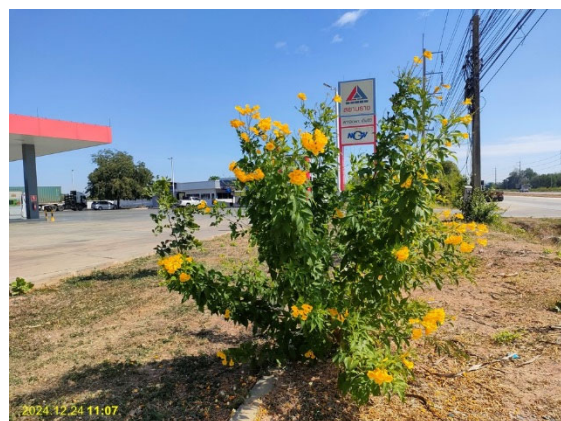
ปรับปรุงภูมิทัศน์พื้นที่ภายในสถานีบริการให้เกิดความสวยงาม

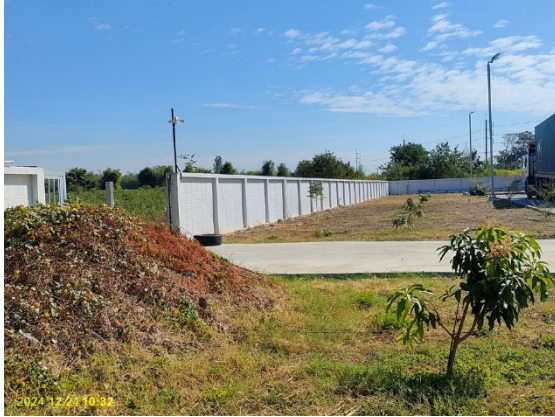
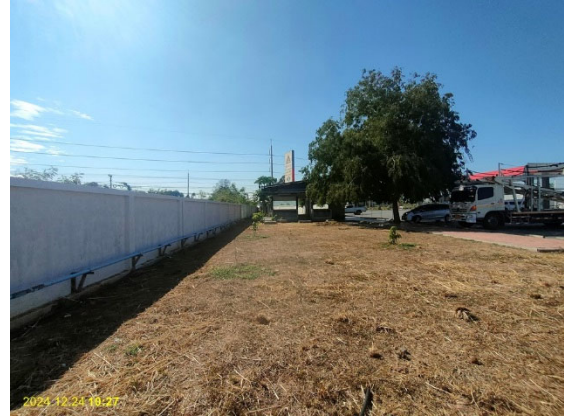
รูปที่ 3-3 ภาพรวมของสถานีบริการก๊าซธรรมชาติหีนซอนเซอร์วิสในระยะดำเนินการปัจจุบัน (ต่อ)

ปรับปรุงภูมิทัศน์พื้นที่ภายในสถานีบริการให้เกิดความสวยงาม (ต่อ)
