ผลการปฏิบัติตามมาตรการ ติดตามตรวจสอบผลกระทบสิ่งแวดล้อม

ผลการปฏิบัติตามมาตรการติดตามตรวจสอบผลกระทบสิ่งแวดล้อม

ตารางที่ 3.4-1 มาตรการติดตามตรวจสอบผลกระทบสิ่งแวดล้อม โครงการ The Estelle - Phrom Phong (ดี เอสเอสเทล พรอมพงษ์) (ระยะดำเนินการ)

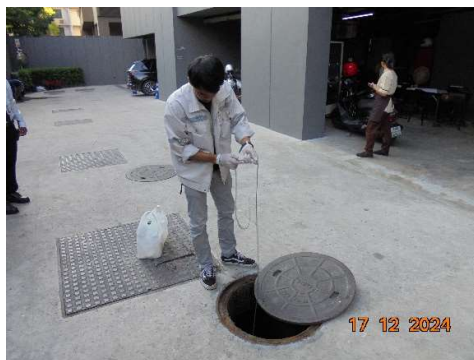
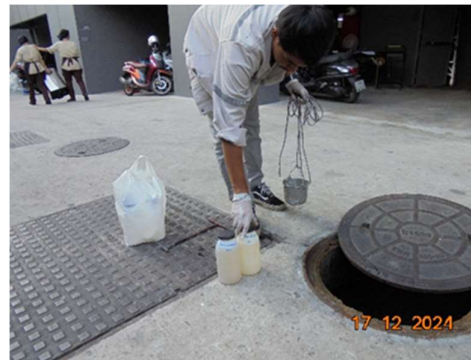
ภาพที่ 3.5.3-1 การเก็บตัวอย่างคุณภาพน้ำทิ้ง

จุดรวบรวมน้ำเสียเข้าระบบบำบัดน้ำเสีย

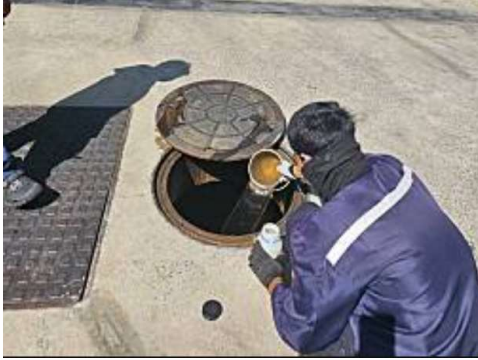
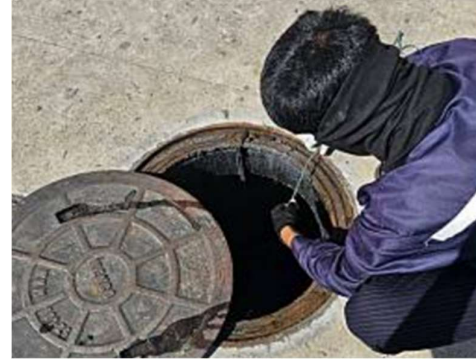
จุดระบายน้ำออกจากระบบน้ำเสีย

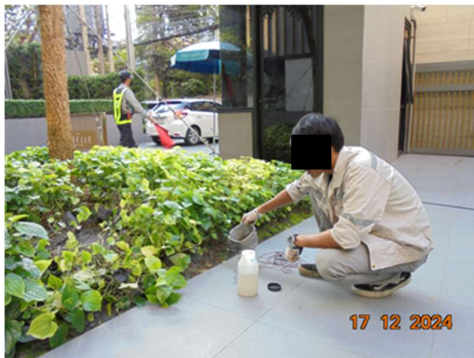
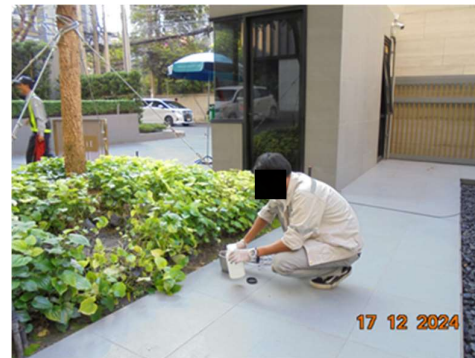
ภาพที่ 3.5.3-1 (ต่อ) การเก็บตัวอย่างคุณภาพน้ำทิ้ง

บ่อพักน้ำสุดท้ายก่อนระบายออกสู่ท่อระบายน้ำสาธารณะ

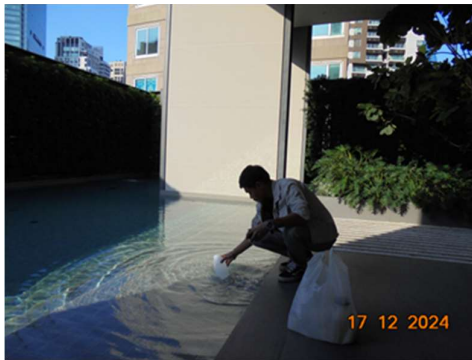
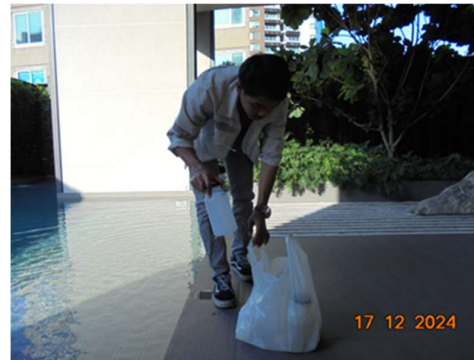
ภาพที่ 3.5.4-1 การเก็บตัวอย่างน้ำสระว่ายน้ำ

โครงการ The Estelle - Phrom Phong (ดี เอสเทลล์ พรอมพงษ์) มีการตรวจวัดคุณภาพน้ำสระ ว่ายน้ำ ที่บริเวณส่วนต้นและบริเวณส่วนลึกของสระว่ายน้ำ โดยกำหนดให้มีการตรวจวิเคราะห์คุณภาพน้ำของสระว่ายน้ำ น้ำตามความถี่ จำนวน 3 ความถี่ คือ ความถี่ที่ 1 ตรวจวัด วันละ 1 ครั้ง จำนวน 2 พารามิเตอร์ ได้แก่ ความเป็นกรด ด่าง (pH) และค่าคลอรีนอิสระ (Free Chlorine) ความถี่ที่ 2 ตรวจวัด อย่างน้อยเดือนละ 1 ครั้ง จำนวน 7 พารามิเตอร์ ได้แก่ ความเป็นกรดด่าง (pH) และค่าคลอรีนอิสระ (Free Chlorine) โคลิฟอร์มแบคทีเรียทั้งหมด (Total Coliform Bacteria) ฟีคัลโคลิฟอร์ม (Fecal Coliform Bacteria) เชื้อ Escherichia coli เชื้อ Staphylococcus aureus และ เชื้อ Pseudomonas aeruginosa และความถี่ที่ 3 ตรวจวัด ปีละ 1 ครั้ง ได้แก่ คลอรีนทั้งหมด (Total Chlorine) คลอไรด์ (Chloride) แอมโมเนีย (Ammonia) และไนเตรท (Nitrate) ซึ่งทั้ง 3 ความถี่จะทำการเก็บตัวอย่างในสระว่ายน้ำ บริเวณส่วนต้นและบริเวณส่วนลึกของสระว่ายน้ำ แสดงดังภาพที่ 3.5.4-1

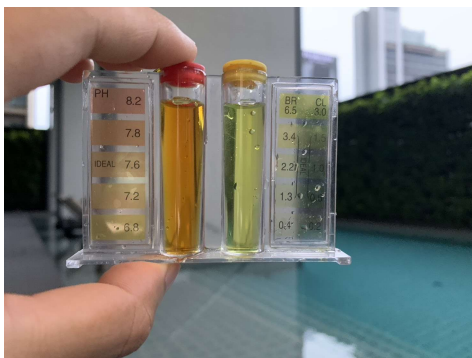
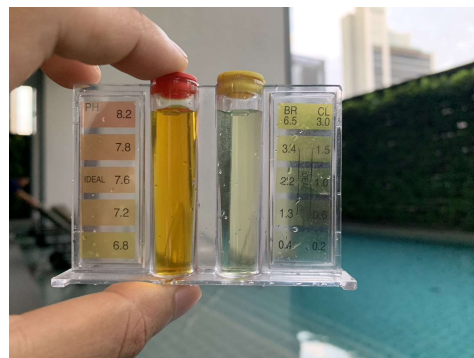
ตามมาตรการติดตามตรวจสอบผลกระทบสิ่งแวดล้อมโครงการ The Estelle - Phrom Phong (ดี เอสเทลล์ พรอมพงษ์) กำหนดให้โครงการต้องมีการเก็บตัวอย่าง และตรวจวิเคราะห์คุณภาพน้ำบริเวณสระว่ายน้ำ ของโครงการ ทางโครงการได้ดำเนินการตรวจวัดความเป็นกรด-ด่าง และคลอรีนอิสระ ความถี่วันละ 1 ครั้ง โดย โครงการมีการตรวจวิเคราะห์โดยใช้ pH Test Kit และ Chlorine Test Kit
