ผลการปฏิบัติตามมาตรการป้องกัน
และแก้ไขผลกระทบสิ่งแวดล้อม

โครงการ เอ็กซ์ที ห้วยขวาง (ชื่อเดิม POP HK) ตั้งอยู่เลขที่ 298 ถนนรัชดาภิเษก แขวงห้วยขวาง เขตห้วยขวาง กรุงเทพมหานคร ดำเนินการโดยบริษัท ปารณท์ จำกัด ชื่อเดิมคือ บริษัท ปารณท์ พร็อพเพอร์ตี้ จำกัด (ปัจจุบันได้ออนไลน์นิติบุคคลอาคารชุดแล้ว แสดงดังเอกสารแนบ 2) โครงการดังกล่าวได้ออกแบบให้มีลักษณะเป็นอาคารพักอาศัยรวม (อาคารชุด) จำนวน 1 อาคาร (2 ทาวเวอร์) สูง 14 ชั้น และสูง 43 ชั้น มีห้องชุด 1,405 ห้อง แบ่งเป็นห้องชุดพักอาศัย 1,404 ห้อง และห้องชุดเพื่อการพาณิชย์ (ร้านค้า) 1 ห้อง และที่จอดรถ 581 คัน ที่ชั้น 1 ถึงชั้น 5 (ไม่รวมที่จอดรถรับจ้างสาธารณะ 6 คัน) และมีขนาดพื้นที่โครงการ 6-1-10.3 ไร่ หรือ 10,041.20 ตารางเมตร โดยโครงการได้จัดทำรายงานการประเมินผลกระทบสิ่งแวดล้อมและได้ผ่านการพิจารณาเห็นชอบรายงาน ฯ เมื่อวันที่ 18 มิถุนายน พ.ศ. 2561 ตามหนังสือจากสำนักงานนโยบายและแผนทรัพยากรธรรมชาติและสิ่งแวดล้อม ที่ ทส 1010.5/7613 โดยหนังสือเห็นชอบได้กำหนดมาตรการป้องกันและแก้ไขผลกระทบสิ่งแวดล้อม และมาตรการติดตามตรวจสอบผลกระทบสิ่งแวดล้อม เพื่อเป็นแนวทางให้โครงการปฏิบัติ รวมไปถึงเสนอรายงานผลการปฏิบัติตามมาตรการป้องกันและแก้ไขผลกระทบสิ่งแวดล้อม ต่อสำนักงานนโยบายและแผนทรัพยากรธรรมชาติและสิ่งแวดล้อม (สผ.) และหน่วยงานที่เกี่ยวข้อง เพื่อพิจารณาทุก 6 เดือน

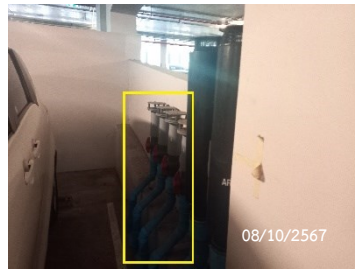
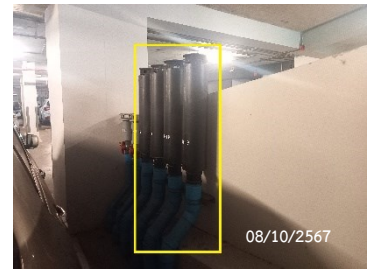
ภาพที่ 2.2-5 ระบบบำบัดน้ำเสีย

ท่อเติมอากาศ

ระบบบำบัด Aerosol

1.4 คุณภาพน้ำ	1. จัดให้มีระบบบำบัดน้ำเสีย จำนวน 1 ชุด สามารถรองรับปริมาณน้ำเสียรวมได้ไม่น้อยกว่า 725 ลบ.ม./วัน ระบบบำบัดน้ำเสียเป็นแบบ Conventional Activated Sludge) โดยสามารถบำบัดน้ำเสียให้ได้คุณภาพตามมาตรฐานน้ำทิ้งจากอาคารประเภท ก. โดยจะมีค่า BOD ไม่เกิน 20 มก./ล.	✓ - โครงการจัดให้มีระบบบำบัดน้ำเสีย จำนวน 1 ชุด สามารถรองรับปริมาณน้ำเสียรวมได้ไม่น้อยกว่า 725 ลบ.ม./วัน ระบบบำบัดน้ำเสียเป็นแบบ Conventional Activated Sludge) โดยสามารถบำบัดน้ำเสียให้ได้คุณภาพตามมาตรฐานน้ำทิ้งจากอาคารประเภท ก. โดยจะมีค่า BOD ไม่เกิน 20 มก./ล.	ภาพที่ 2.2-5 เอกสารแนบ 3	-

3.2 การบำบัดน้ำเสีย	1. จัดให้มีระบบบำบัดน้ำเสีย จำนวน 1 ชุด สามารถรองรับปริมาณน้ำเสียรวมได้ไม่น้อยกว่า 725 ลบ.ม./วัน ระบบบำบัดน้ำเสียเป็นแบบ (Conventional Activated Sludge) โดยสามารถบำบัดน้ำเสียให้ได้คุณภาพตามมาตรฐานน้ำทิ้งจากอาคารประเภท ก. โดยจะมีค่า BOD ไม่เกิน 20 มก./ล.	✓ - โครงการจัดให้มีระบบบำบัดน้ำเสีย จำนวน 1 ชุด สามารถรองรับปริมาณน้ำเสียรวมได้ไม่น้อยกว่า 725 ลบ.ม./วัน ระบบบำบัดน้ำเสียเป็นแบบ Conventional Activated Sludge) โดยสามารถบำบัดน้ำเสียให้ได้คุณภาพตามมาตรฐานน้ำทิ้งจากอาคารประเภท ก. โดยจะมีค่า BOD ไม่เกิน 20 มก./ล.	ภาพที่ 2.2-5 เอกสารแนบ 3	-

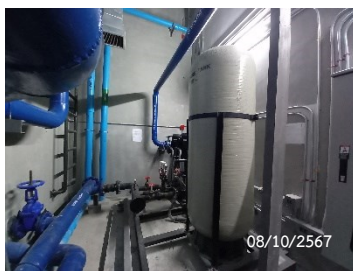
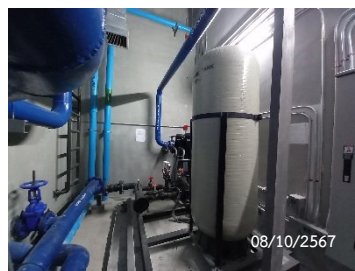
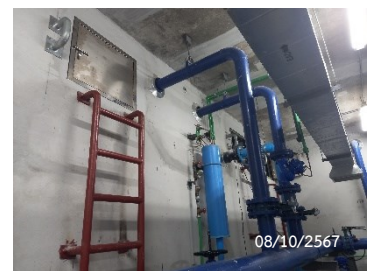
ถังเก็บน้ำชั้นดาดฟ้า

Booster Pump

ถังเก็บน้ำชั้นใต้ดิน

3. คุณค่าการใช้ประโยชน์ของมนุษย์				
3.1 การใช้น้ำ	1. จัดให้มีการสำรองน้ำภายในโครงการ 1,687.96 ลบ.ม. แบ่งเป็นถังเก็บน้ำสำรองชั้นใต้ดิน 939 ลบ.ม. ถังเก็บสำรองน้ำชั้น 5 ความจุ 486.20 ลบ.ม. และถังเก็บน้ำสำรองบนชั้นดาดฟ้าของแต่ละทาวเวอร์ A 203.36 ลบ.ม. และทาวเวอร์ B 56.40 ลบ.ม. ใช้สำรองเพื่อการอุปโภค-บริโภคได้ 1,201.76 ลบ.ม. และสามารถสำรองน้ำใช้เพื่อการอุปโภค-บริโภคได้ 1.31 วัน	✓ - โครงการจัดให้มีการสำรองน้ำภายในโครงการ 1,687.96 ลบ.ม. แบ่งเป็นถังเก็บน้ำสำรองชั้นใต้ดิน 939 ลบ.ม. ถังเก็บสำรองน้ำชั้น 5 ความจุ 486.20 ลบ.ม. และถังเก็บน้ำสำรองบนชั้นดาดฟ้าของแต่ละทาวเวอร์ A 203.36 ลบ.ม. และทาวเวอร์ B 56.40 ลบ.ม. ใช้สำรองเพื่อการอุปโภค-บริโภคได้ 1,201.76 ลบ.ม. และสามารถสำรองน้ำใช้เพื่อการอุปโภค-บริโภคได้ 1.31 วัน	ภาพที่ 2.2-6	-

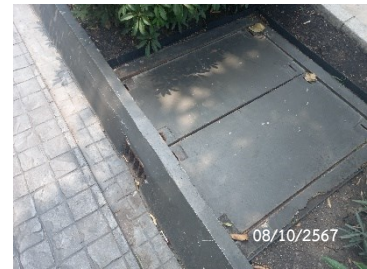
บ่อพักน้ำฝนรอบโครงการ

3. จัดให้มีตะแกรงดักมูลฝอยก่อนระบายน้ำออกจากโครงการ	✓ - โครงการจัดให้มีตะแกรงดักมูลฝอยก่อนระบายน้ำออกจากโครงการ	ภาพที่ 2.2-8	-
	4. ออกแบบให้มีการหน่วงน้ำในบ่อบำบัดน้ำ เพื่อชะลอการไหลของน้ำส่วนเกิน ซึ่งเพียงพอในการชะลอน้ำฝนที่ที่ต้องกักเก็บไว้ในโครงการก่อนระบายออกภายนอกโครงการและควบคุมอัตราการระบายหลังพัฒนาโครงการให้มีค่าไม่เกินอัตราการระบายน้ำก่อนพัฒนาโครงการ (0.086 ลบ.ม./วินาที)	✓ - โครงการจัดให้มีการออกแบบให้มีการหน่วงน้ำในบ่อบำบัดน้ำภายในโครงการก่อนระบายออกภายนอกโครงการและควบคุมอัตราการระบายหลังพัฒนาโครงการให้มีค่าไม่เกินอัตราการระบายน้ำก่อนพัฒนาโครงการ	ภาพที่ 2.2-8	-

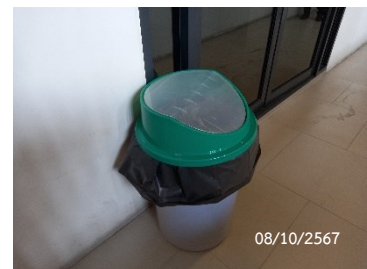
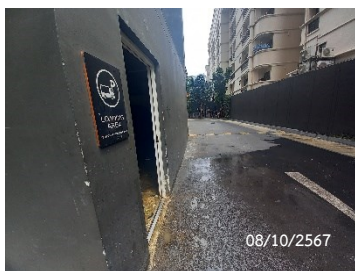
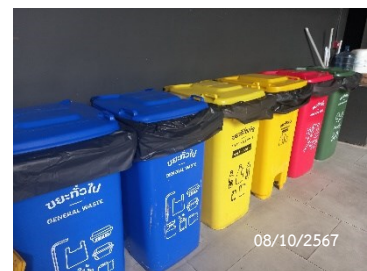
ภาพที่ 2.2-9 การจัดการมูลฝอย

ถังมูลฝอยบริเวณพื้นที่ส่วนกลาง

ห้องพักมูลฝอยรวม

3.4 การจัดการมูลฝอย (ต่อ)	2. จัดให้มีห้องพักมูลฝอยรวม เป็นห้องคอนกรีต มีประตูเหล็กชนิดบานทึบ และแบ่งเป็นห้องพักมูลฝอยเปียก มูลฝอยแห้ง มูลฝอยรีไซเคิล และมูลฝอยอันตรายอย่างเป็นสัดส่วน โดยสามารถรองรับมูลฝอยเปียก มูลฝอยแห้ง และมูลฝอยรีไซเคิลได้ไม่น้อยกว่า 3 วัน และมูลฝอยอันตรายไม่น้อยกว่า 15 วัน	✓ - โครงการจัดให้มีห้องพักมูลฝอยรวม เป็นห้องคอนกรีต มีประตูเหล็กชนิดบานทึบ และแบ่งเป็นห้องพักมูลฝอยเปียก มูลฝอยแห้ง มูลฝอยรีไซเคิล และมูลฝอยอันตรายอย่างเป็นสัดส่วน	ภาพที่ 2.2-9	-

3. จัดเตรียมถังมูลฝอยตั้งไว้บริเวณพื้นที่ส่วนกลาง เช่น บริเวณโถงทางเดิน โถงลิฟต์ โถงพักคอย และอาคารจอดรถ เป็นต้น	✓ - โครงการจัดให้มีถังรองรับมูลฝอยบริเวณพื้นที่ส่วนกลางของโครงการ	ภาพที่ 2.2-9	-

3.4 การจัดการมูลฝอย (ต่อ)	10. จัดให้มีการบำบัดอากาศเสียจากห้องเก็บมูลฝอยรวมของโครงการ โดยมีอัตราการระบายอากาศ 0.06 ลบ.ม./วินาที ไปยังบ่อบำบัดอากาศ (Biofilter) พื้นที่ 14 ตร.ม. และมีระยะเวลาที่อากาศสัมผัสกับดินเท่ากับ 116.67 วินาที (ไม่น้อยกว่า 60 วินาที) เพื่อควบคุมไม่ให้อากาศเสียจากห้องมูลฝอยส่งผลกระทบต่อสิ่งแวดล้อมภายนอกและผู้พักอาศัยในโครงการ	✓ - โครงการจัดให้มีการบำบัดอากาศเสียจากห้องเก็บมูลฝอยรวมของโครงการ โดยมีอัตราการระบายอากาศ 0.06 ลบ.ม./วินาที ไปยังบ่อบำบัดอากาศ (Biofilter) พื้นที่ 14 ตร.ม. และมีระยะเวลาที่อากาศสัมผัสกับดินเท่ากับ 116.67 วินาที (ไม่น้อยกว่า 60 วินาที) เพื่อควบคุมไม่ให้อากาศเสียจากห้องมูลฝอยส่งผลกระทบต่อสิ่งแวดล้อมภายนอกและผู้พักอาศัยในโครงการ	ภาพที่ 2.2-9	-

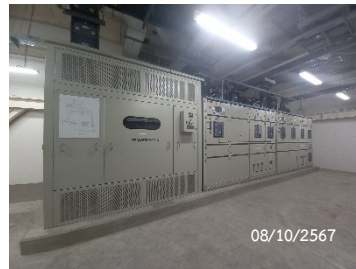
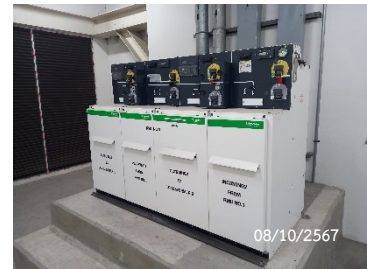
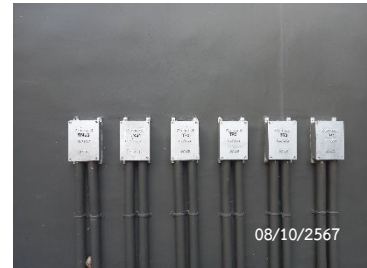
ภาพที่ 2.2-10 ระบบไฟฟ้า

Ring Main Unit

Generator Room

ระบบสายดิน

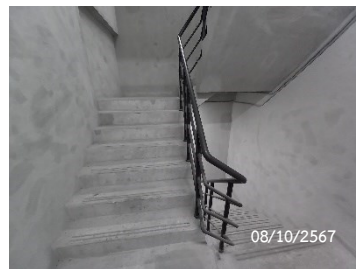
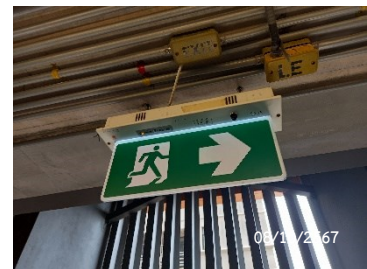
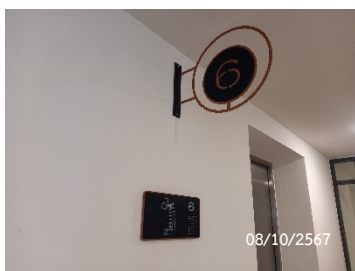
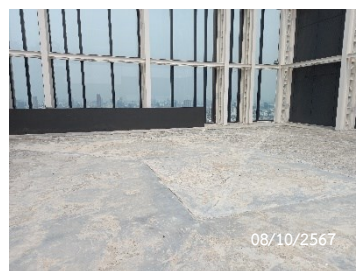
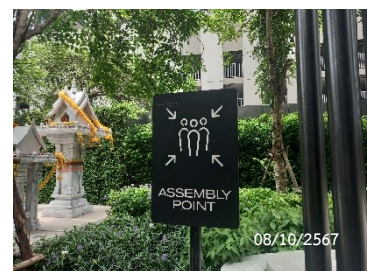
ภาพที่ 2.2-11 ระบบป้องกันและเตือนอัคคีภัย

บันไดหนีไฟ

ป้ายบอกทางหนีไฟ

ป้ายบอกเลขชั้นและ
แผนผังแสดงเส้นทางหนีไฟ

พื้นที่หนีไฟทางอากาศ

ป้ายจุดรวมพล

3.6 การป้องกันอัคคีภัย (ต่อ)	5. จัดให้มีบันไดสำหรับหนีไฟจำนวน 5 บันได (ทาวเวอร์ A 3 บันได และทาวเวอร์ B 2 บันได) โดยมีระยะเวลาที่ใช้สำหรับคนออกนอกอาคารที่ทาวเวอร์ A เท่ากับ 30 นาที และระยะเวลาที่ใช้สำหรับคนออกนอกอาคารที่ทาวเวอร์ B เท่ากับ 11 นาที	✓ - โครงการจัดให้มีบันไดสำหรับหนีไฟจำนวน 5 บันได (ทาวเวอร์ A 3 บันได และทาวเวอร์ B 2 บันได) โดยมีระยะเวลาที่ใช้สำหรับคนออกนอกอาคารที่ทาวเวอร์ A เท่ากับ 30 นาที และระยะเวลาที่ใช้สำหรับคนออกนอกอาคารที่ทาวเวอร์ B เท่ากับ 11 นาที	ภาพที่ 2.2-11	-

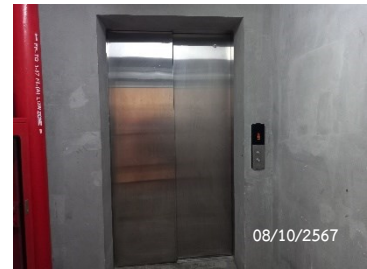
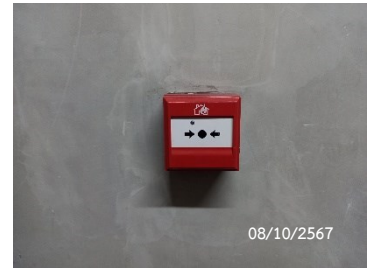
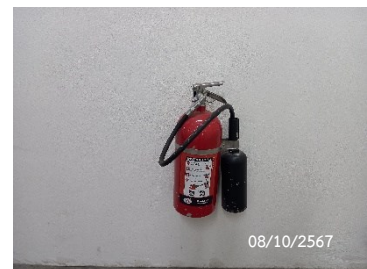
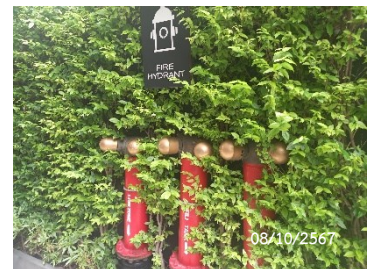
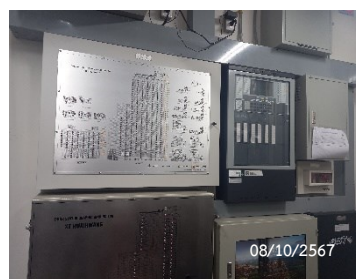
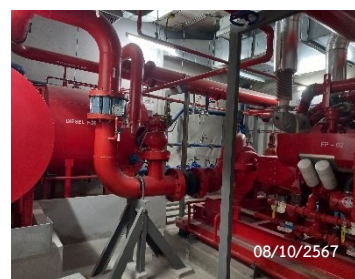
ภาพที่ 2.2-11 ระบบป้องกันและเตือนอัคคีภัย (ต่อ)

Smoke Detector

Eaton Call Point

ถังดับเพลิง

หัวรับน้ำดับเพลิง

Graphic Annunciator Fire Alarm System

Fire Pump System

3.6 การป้องกันอัคคีภัย	1. จัดให้มีอุปกรณ์ระบบตรวจสอบและแจ้งเหตุเพลิงไหม้ ได้แก่ แผงควบคุมระบบแจ้งเหตุอัคคีภัย (Fire Alarm Control Panel : FCP) เครื่องตรวจจับควัน (Smoke Detector : SD) เครื่องตรวจจับความร้อน (Heat Detector : H) ปุ่มกดแจ้งสัญญาณอัคคีภัย (Fire Alarm Manual Station) และอุปกรณ์ส่งสัญญาณแจ้งเหตุแบบกริ่งสัญญาณ (Alarm Bell)	✓ - โครงการจัดให้มีอุปกรณ์ระบบตรวจสอบและแจ้งเหตุเพลิงไหม้ ได้แก่ แผงควบคุมระบบแจ้งเหตุอัคคีภัย (Fire Alarm Control Panel : FCP) เครื่องตรวจจับควัน (Smoke Detector : SD) เครื่องตรวจจับความร้อน (Heat Detector : H) ปุ่มกดแจ้งสัญญาณอัคคีภัย (Fire Alarm Manual Station) และอุปกรณ์ส่งสัญญาณแจ้งเหตุแบบกริ่งสัญญาณ (Alarm Bell)	ภาพที่ 2.2-11	-

2. จัดให้มีระบบจ่ายน้ำดับเพลิงจากเครื่องสูบน้ำจำนวน 2 ชุด ดังนี้ - ชุดที่ 1 ชั้นล่าง (จ่ายน้ำดับเพลิงชั้นที่ 1 ถึงชั้นที่ 17) ใช้เครื่องสูบน้ำดับเพลิงขนาด 1,500 GPM - ชุดที่ 2 ชั้นบน (จ่ายน้ำดับเพลิงชั้นที่ 18 ขึ้นไป) ใช้เครื่องสูบน้ำดับเพลิงขนาด 1,250 GPM	✓ - โครงการจัดให้มีระบบจ่ายน้ำดับเพลิงจากเครื่องสูบน้ำจำนวน 2 ชุด ดังนี้ - ชุดที่ 1 ชั้นล่าง (จ่ายน้ำดับเพลิงชั้นที่ 1 ถึงชั้นที่ 17) ใช้เครื่องสูบน้ำดับเพลิงขนาด 1,500 GPM - ชุดที่ 2 ชั้นบน (จ่ายน้ำดับเพลิงชั้นที่ 18 ขึ้นไป) ใช้เครื่องสูบน้ำดับเพลิงขนาด 1,250 GPM	ภาพที่ 2.2-11	-

3. จัดให้มีระบบท่อจ่ายน้ำดับเพลิงจะแยกเป็นอิสระจากท่อจ่ายน้ำของอาคาร โดยจ่ายน้ำให้กับตู้เก็บสายฉีดน้ำดับเพลิง (Fire Hose Cabinet) และหัวกระจายน้ำอัตโนมัติ (Sprinkler)	✓ - โครงการจัดให้มีระบบท่อจ่ายน้ำดับเพลิงจะแยกเป็นอิสระจากท่อจ่ายน้ำของอาคาร โดยจ่ายน้ำให้กับตู้เก็บสายฉีดน้ำดับเพลิง (Fire Hose Cabinet) และหัวกระจายน้ำอัตโนมัติ (Sprinkler)	ภาพที่ 2.2-11	-

4. จัดให้มีหัวรับน้ำดับเพลิงจำนวน 3 หัว เป็นหัวรับน้ำ 2 ทาง ชนิดข้อต่อสวมเร็วขนาดเส้นผ่านศูนย์กลาง 65 มม. ทั้ง 2 ทาง เพื่อเชื่อมต่อเข้ากับระบบท่อจ่ายน้ำดับเพลิงของอาคาร	✓ - โครงการจัดให้มีหัวรับน้ำดับเพลิงจำนวน 3 หัว เป็นหัวรับน้ำ 2 ทาง ชนิดข้อต่อสวมเร็วขนาดเส้นผ่านศูนย์กลาง 65 มม. ทั้ง 2 ทาง เพื่อเชื่อมต่อเข้ากับระบบท่อจ่ายน้ำดับเพลิงของอาคาร	ภาพที่ 2.2-11	-

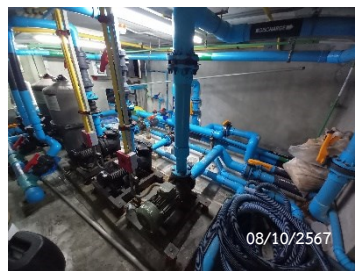
ระบบกรองสระว่ายน้ำ
