รายงานผลการปฏิบัติตามมาตรการป้องกันและแก้ไขผลกระทบสิ่งแวดล้อม  
และมาตรการติดตามตรวจสอบผลกระทบสิ่งแวดล้อม  
ฉบับที่ 2/2567 เดือนกรกฎาคม - ธันวาคม 2567

โครงการระบบรถไฟฟ้าทางคู่เพื่อการขนส่งและการจัดการโลจิสติกส์  
(ระยะที่ 1) แนวเส้นทางลพบุรี-ปากน้ำโพ  
ของ การรถไฟแห่งประเทศไทย (รฟท.)

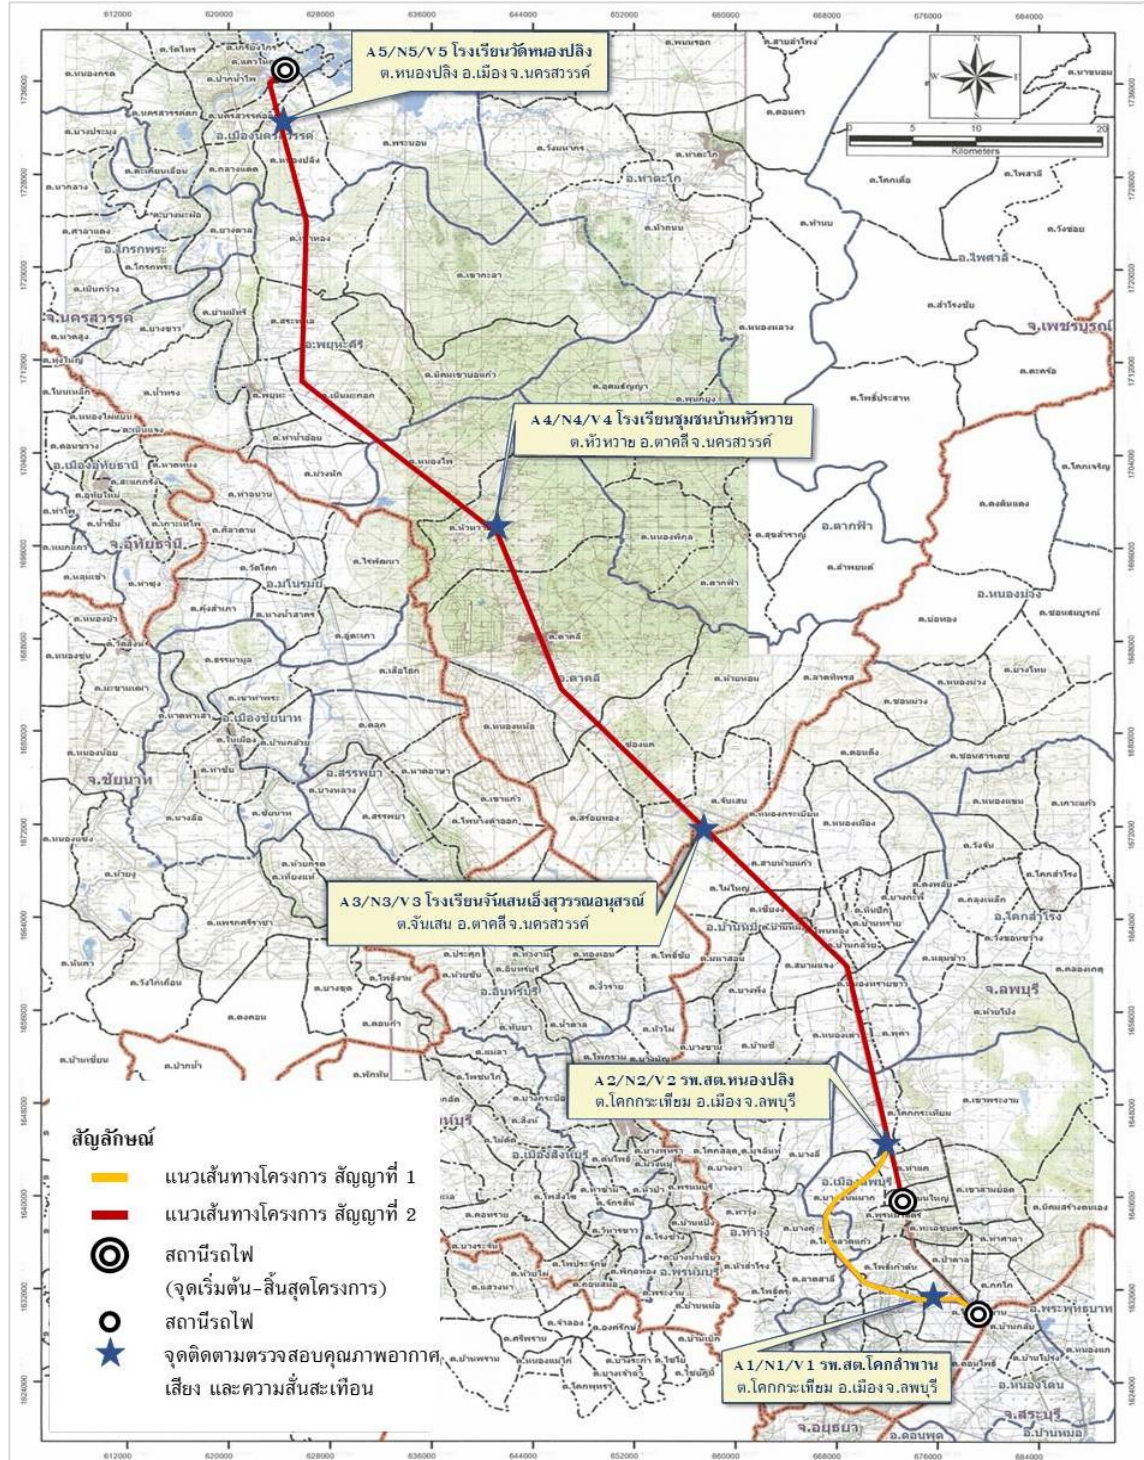
รูปที่ 3.2.3-1 ตำแหน่งจุดตรวจวัดคุณภาพอากาศ เสียง และความสั่นสะเทือน

จากผลการตรวจวัดคุณภาพอากาศ ระยะก่อสร้าง ในวันที่ 5-10 มิถุนายน 2567 จำนวน 5 จุด พบว่า ทุกดัชนีที่ทำการตรวจวัดมีค่าอยู่ในเกณฑ์มาตรฐานที่กำหนด
