บทที่ 3

ผลการปฏิบัติตามมาตรการติดตามตรวจสอบผลกระทบสิ่งแวดล้อม

3.1 การปฏิบัติตามมาตรการติดตามตรวจสอบผลกระทบสิ่งแวดล้อม

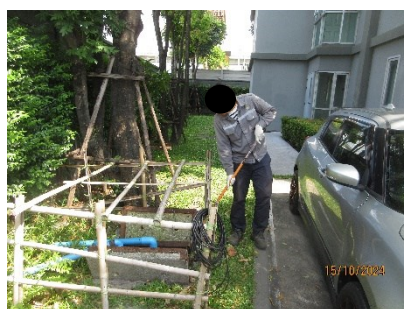
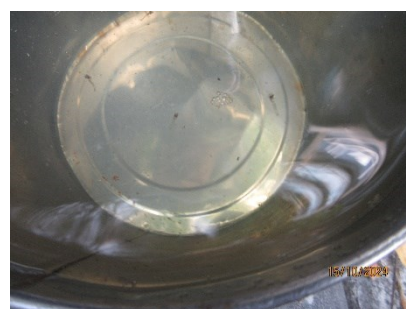
ภาพที่ 3.5-1 การเก็บตัวอย่างภายในพื้นที่โครงการ

บริษัทผู้เก็บและวิเคราะห์ตัวอย่างได้ทำการเก็บตัวอย่างน้ำแช่ในถังน้ำแข็งเพื่อรักษาสภาพก่อนนำมาวิเคราะห์ในห้องปฏิบัติการภายใน 24 ชั่วโมง บริษัทฯ ได้ปิดฉลากแสดงรายละเอียดของตัวอย่างโดยละเอียด พร้อมทั้งจัดบันทึกข้อมูลในแบบกำกับตัวอย่าง ที่ใช้ควบคุมคุณภาพภายนอกห้องปฏิบัติการวิเคราะห์ และนำส่งไปวิเคราะห์ยังห้องปฏิบัติการ โดยการเก็บตัวอย่างและวิเคราะห์คุณภาพน้ำ ดำเนินตามมาตรฐานที่กำหนดไว้ใน Standard Method for the Examination of Water and Wastewater ฉบับล่าสุด ของ American Public Health Association ซึ่งเป็นมาตรฐานวิธีการวิเคราะห์คุณภาพน้ำที่ได้รับการยอมรับกันโดยทั่วไป วิธีการตรวจวิเคราะห์น้ำทิ้ง แสดงดังตารางที่ 3.5-1

น้ำทิ้งก่อนระบายออกจากโครงการ

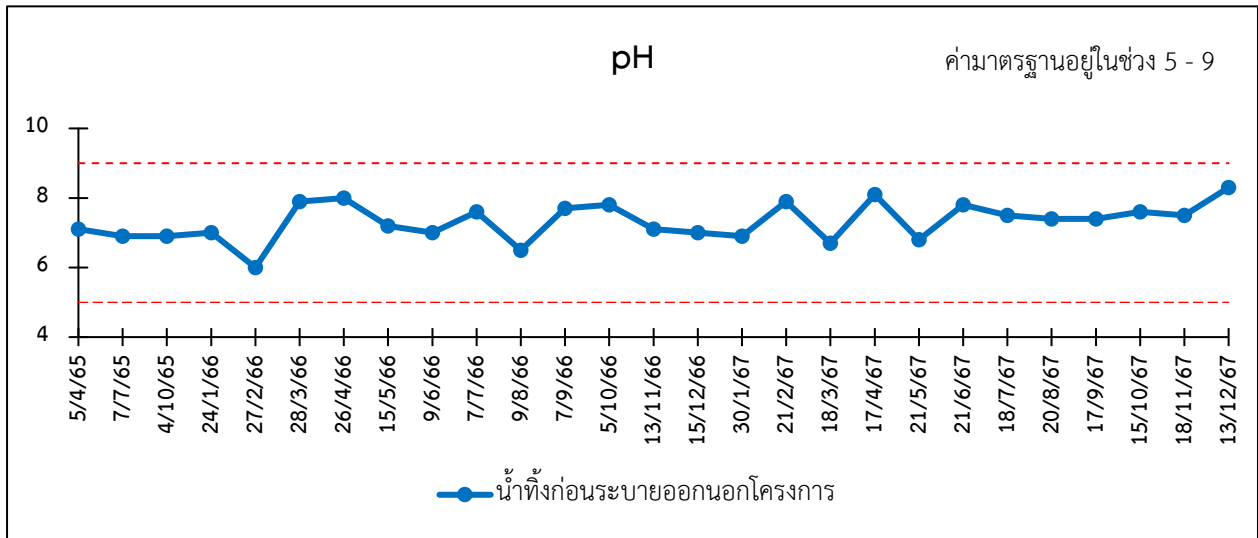
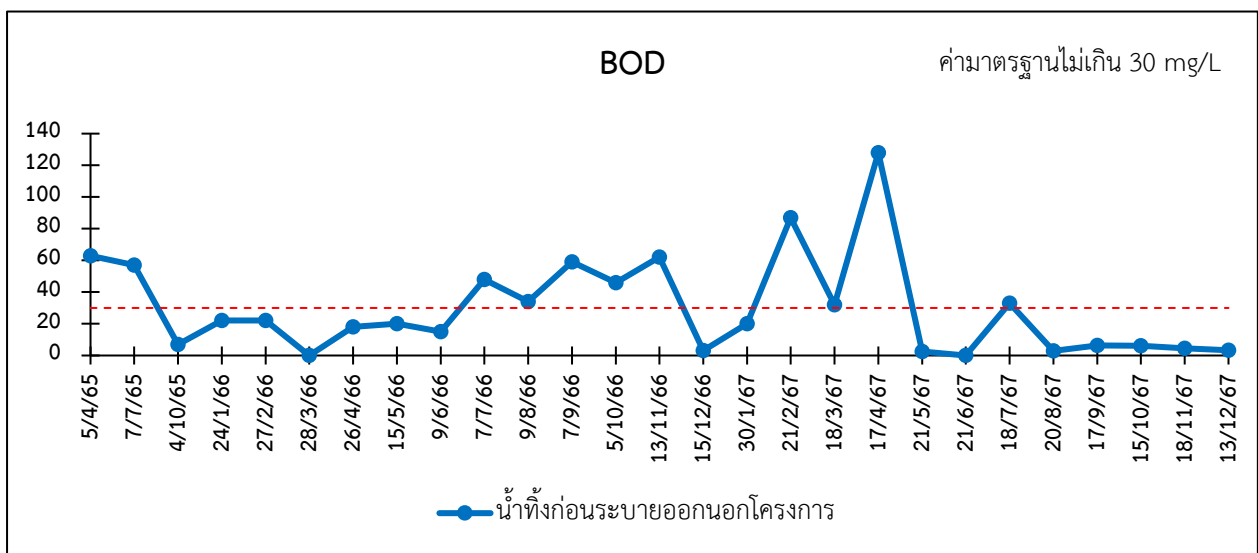
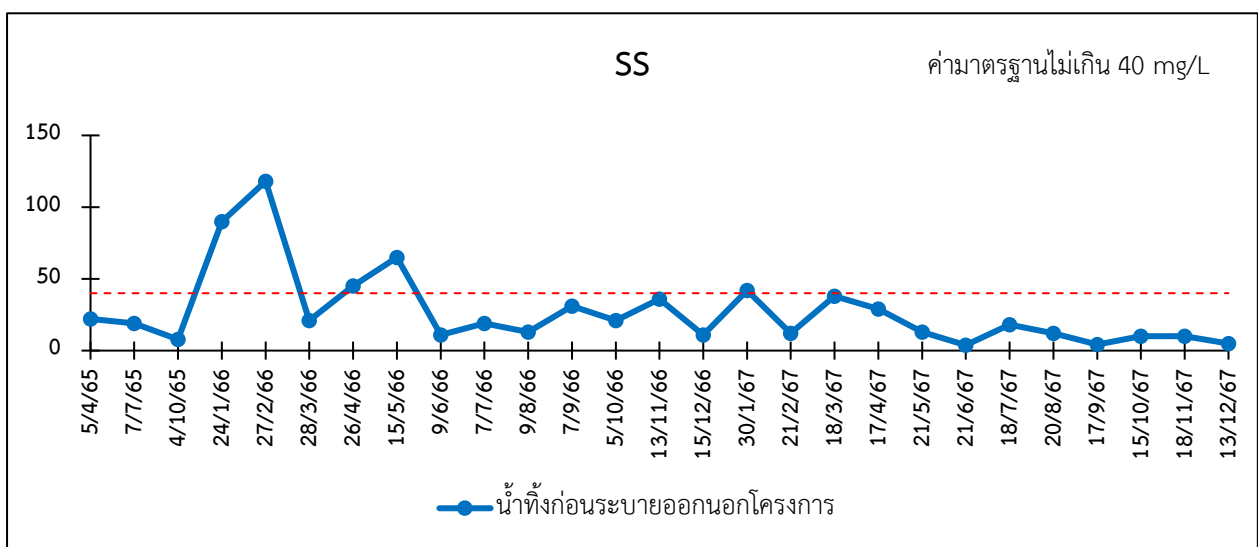
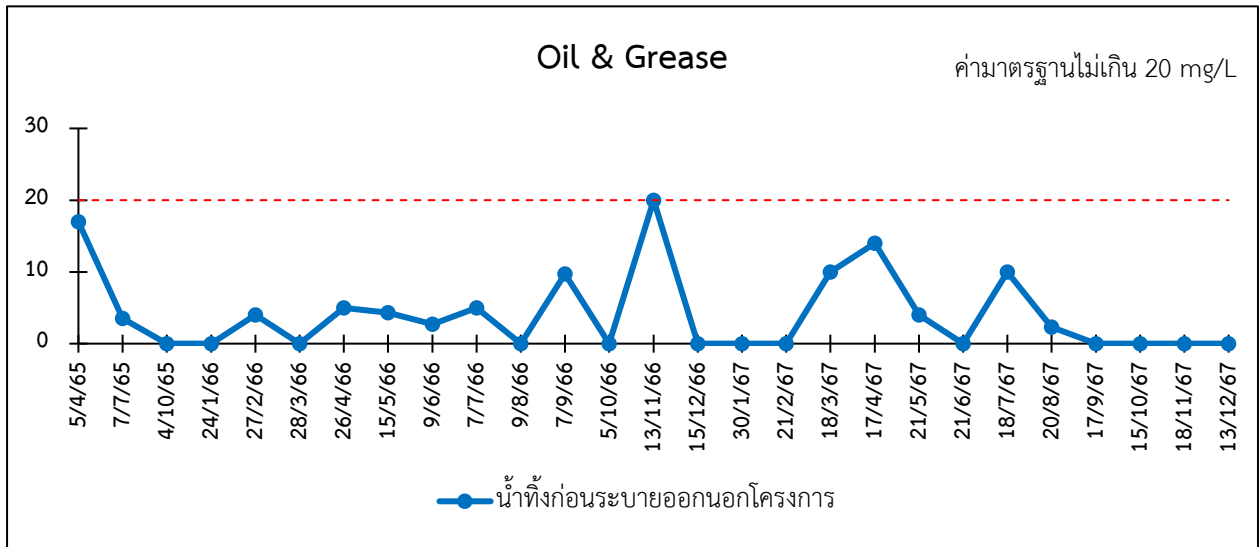
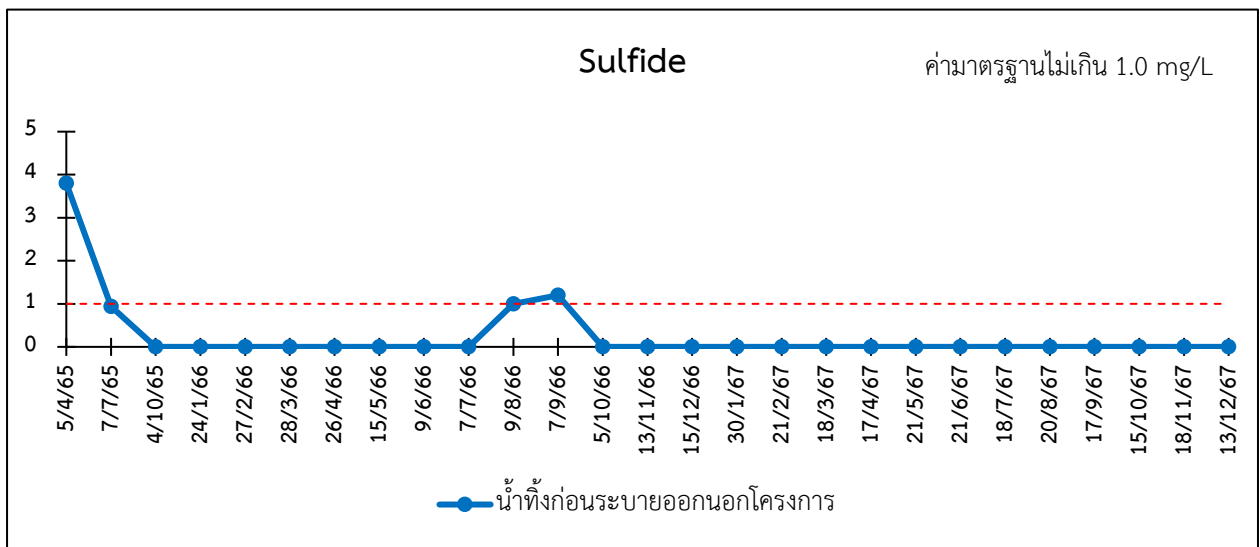
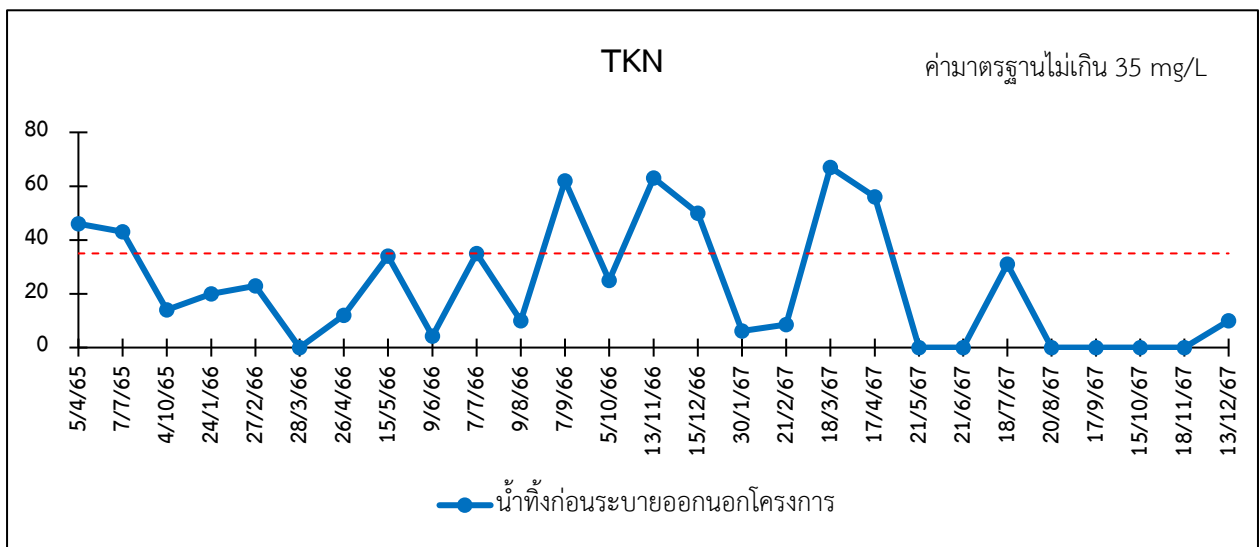
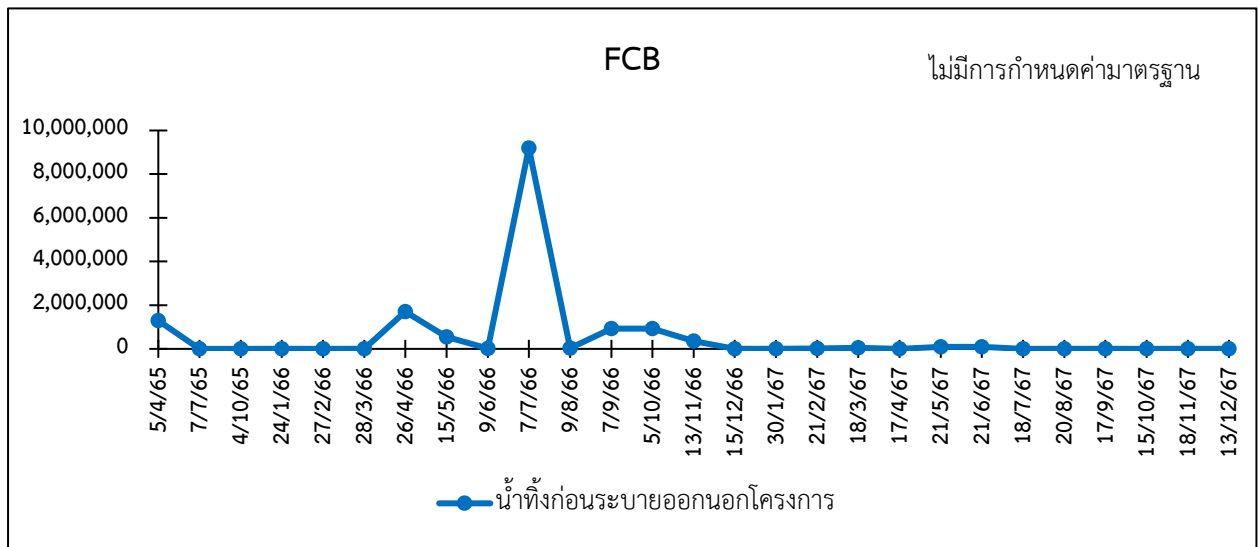
ภาพที่ 3.5-2 เปรียบเทียบผลการตรวจวิเคราะห์คุณภาพน้ำทิ้ง

จากการวิเคราะห์คุณภาพน้ำเสียจากระบบบำบัดน้ำเสียของโครงการ ดี คอนโด อ่อนนุช - พระรามเก้า 1 พบว่า พารามิเตอร์ส่วนใหญ่มีค่าอยู่ในเกณฑ์มาตรฐานควบคุมการระบายน้ำทิ้งจากอาคารประเภท ข. ตามประกาศกระทรวงทรัพยากรธรรมชาติและสิ่งแวดล้อม พ.ศ. 2548 ยกเว้น พารามิเตอร์บีโอดี (BOD) ในเดือนกรกฎาคม 2567 ที่มีค่าเกินมาตรฐานกำหนด ทั้งนี้ ทางโครงการได้ดำเนินการปรับปรุงแก้ไขประสิทธิภาพการทำงานของระบบบำบัดน้ำเสียให้กลับมามีประสิทธิภาพในการบำบัดน้ำเสียให้เป็นไปตามมาตรฐานกำหนดเป็นที่เรียบร้อยแล้ว โดยมีผลการวิเคราะห์คุณภาพน้ำทิ้งแสดงดังตารางที่ 3.5-2

เมื่อเปรียบเทียบผลการวิเคราะห์คุณภาพน้ำทิ้งของโครงการ ดี คอนโด อ่อนนุช - พระรามเก้า 1 ย้อนหลังพบว่า คุณภาพน้ำทิ้งส่วนใหญ่มีแนวโน้มอยู่ในเกณฑ์มาตรฐานควบคุมการระบายน้ำทิ้งจากอาคารประเภท ข. ตามประกาศกระทรวงทรัพยากรธรรมชาติและสิ่งแวดล้อม พ.ศ. 2548 โดยมีการเปรียบเทียบผลการวิเคราะห์คุณภาพน้ำทิ้งแสดงดังตารางที่ 3.5-3 และภาพที่ 3.5-2
