**ตารางที่ 2-1** (ต่อ) ผลการปฏิบัติตามมาตรการป้องกันแก้ไขและลดผลกระทบสิ่งแวดล้อม โครงการมายบีช รีสอร์ท (ดัดแปลงและเปลี่ยนการใช้อาคาร) ระยะดำเนินการ  
ของบริษัท มายบีช กรุ๊ป จำกัด ระหว่างเดือนกรกฎาคม-ธันวาคม พ.ศ. 2567

ผลการติดตามตรวจสอบผลกระทบสิ่งแวดล้อม

### ผลการปฏิบัติตามมาตรการติดตามตรวจสอบผลกระทบสิ่งแวดล้อม

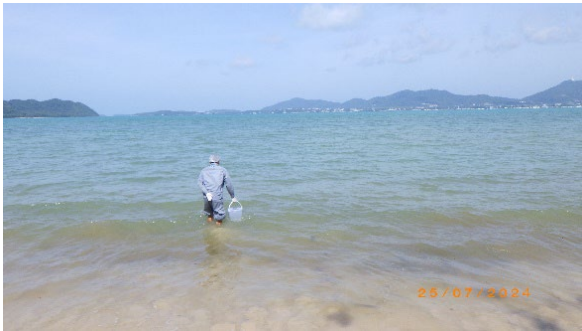
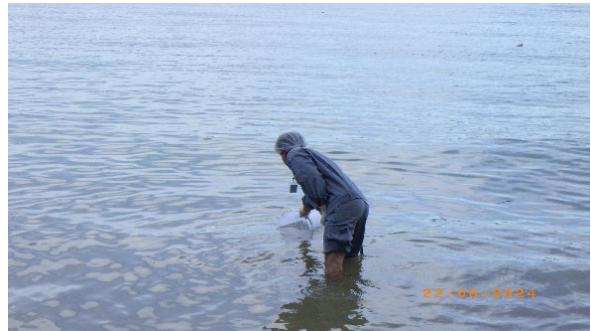
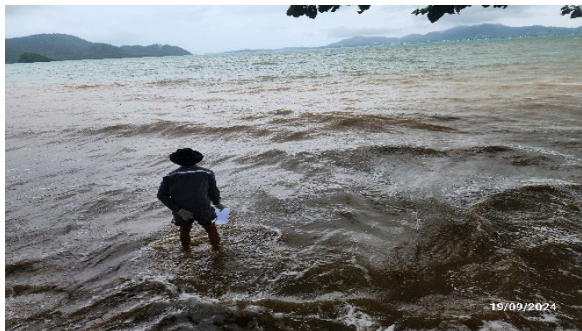
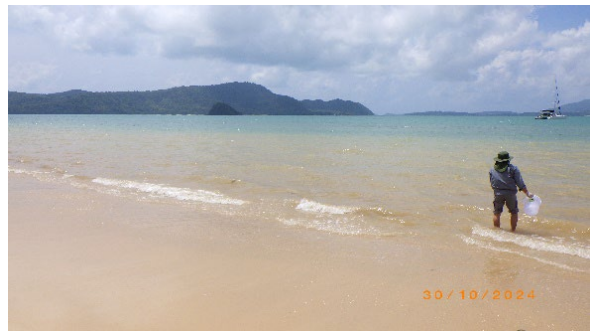
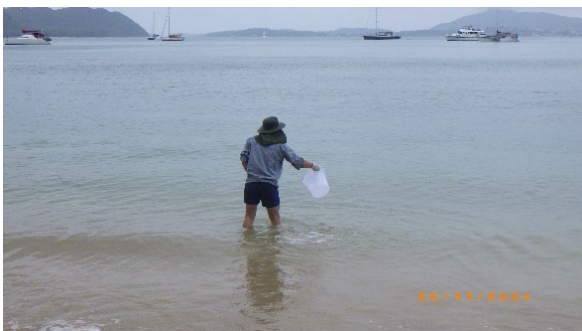
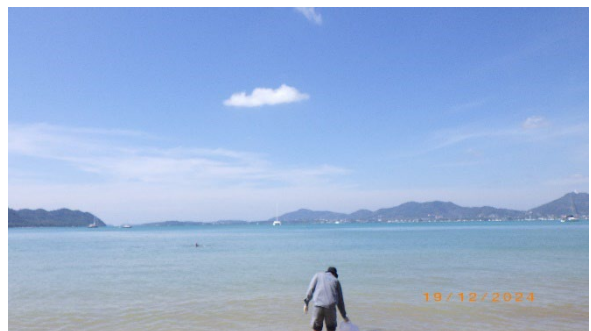
น้ำทะเลบริเวณหน้าโครงการ

ภาพที่ 3-1 แสดงการเก็บตัวอย่างคุณภาพน้ำทะเล โครงการ มายบีช รีสอร์ท (ดัดแปลงและเปลี่ยนการใช้อาคาร)  
ระยะดำเนินการ ของบริษัท มายบีช กรุ๊ป จำกัด ระหว่างเดือนกรกฎาคม-ธันวาคม พ.ศ. 2567

ผลการตรวจวิเคราะห์คุณภาพน้ำทะเล บริเวณหน้าโครงการ ระหว่างเดือนกรกฎาคม-ธันวาคม พ.ศ. 2567 เมื่อนำผลการตรวจวิเคราะห์คุณภาพน้ำทะเลบริเวณหน้าโครงการ มาเปรียบเทียบกับค่ามาตรฐาน ตามประกาศคณะกรรมการสิ่งแวดล้อมแห่งชาติ เรื่อง กำหนดมาตรฐานคุณภาพน้ำทะเล ประเภทที่ 4 พบว่า ผลการ ตรวจวิเคราะห์ส่วนใหญ่มีค่าอยู่ในเกณฑ์มาตรฐานที่กำหนด ผลการตรวจวัดแสดงดังตารางที่ 3-3

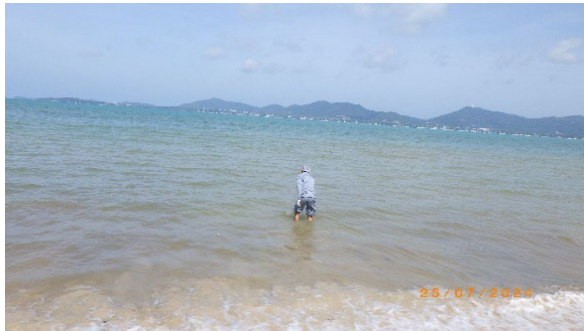
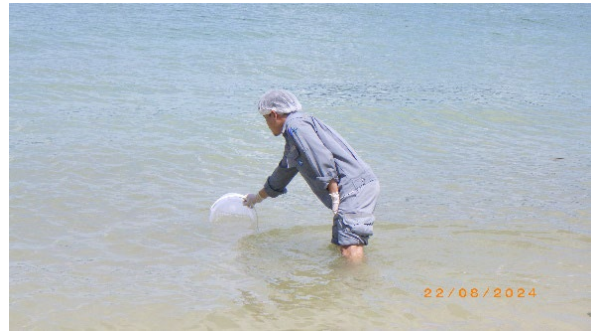
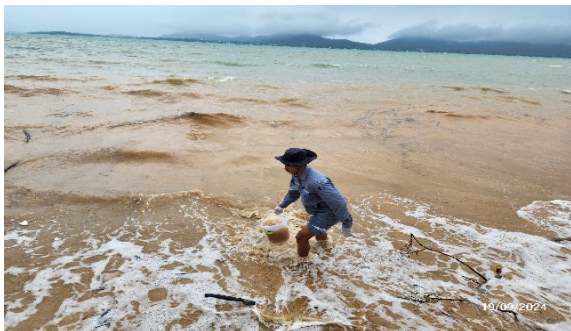
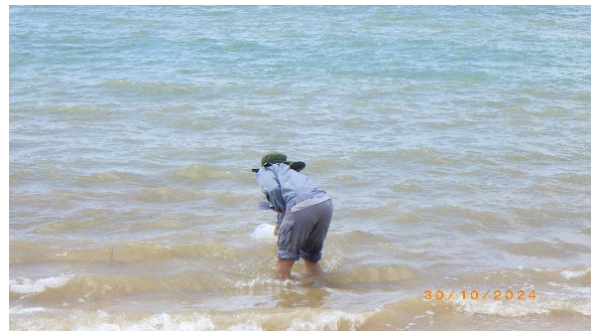
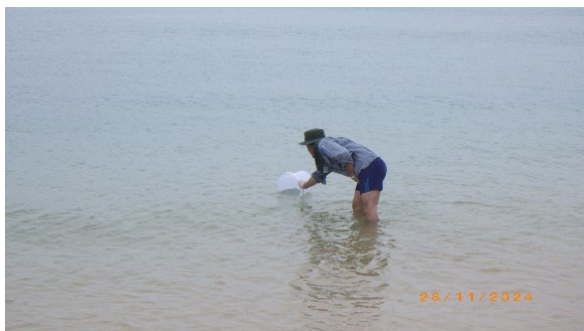
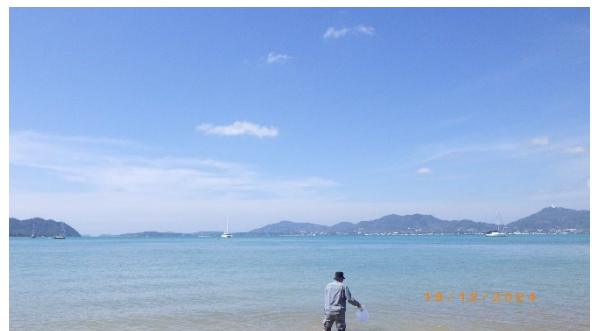
น้ำทะเลบริเวณจุดระบายน้ำทิ้งของโครงการ

ผลการตรวจวิเคราะห์คุณภาพน้ำทะเล บริเวณจุดระบายน้ำทิ้งของโครงการ ระหว่างเดือน กรกฎาคม-ธันวาคม พ.ศ. 2567 เมื่อนำผลการตรวจวิเคราะห์คุณภาพน้ำทะเลบริเวณจุดระบายน้ำทิ้งของโครงการ มาเปรียบเทียบกับค่ามาตรฐานตามประกาศคณะกรรมการสิ่งแวดล้อมแห่งชาติ เรื่อง กำหนดมาตรฐานคุณภาพ น้ำทะเล ประเภทที่ 4 พบว่า ผลการตรวจวิเคราะห์ส่วนใหญ่มีค่าอยู่ในเกณฑ์มาตรฐานที่กำหนด ผลการตรวจวัดแสดง ดังตารางที่ 3-4

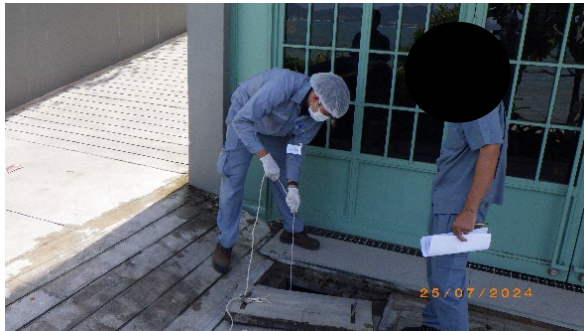
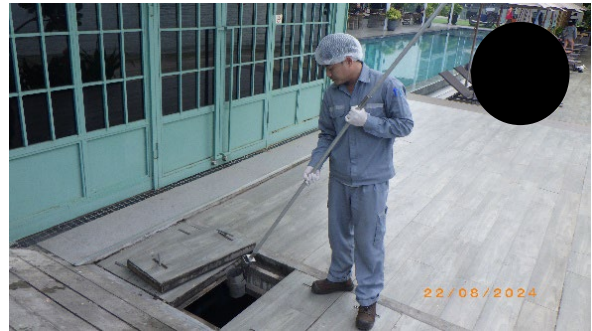
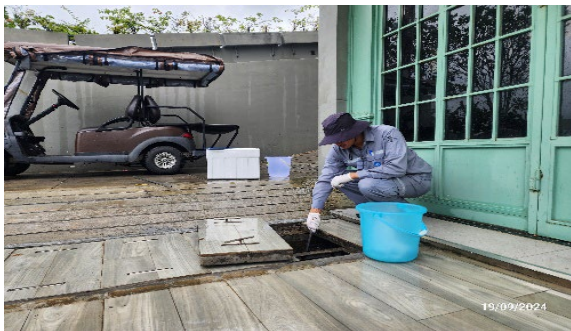
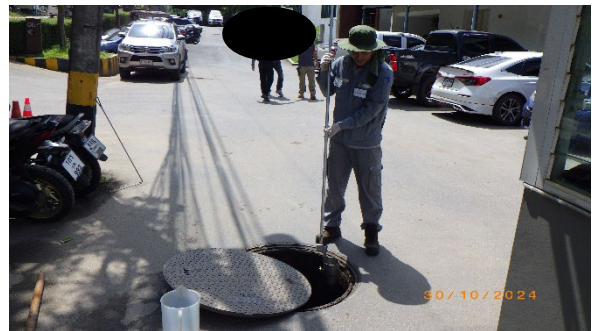
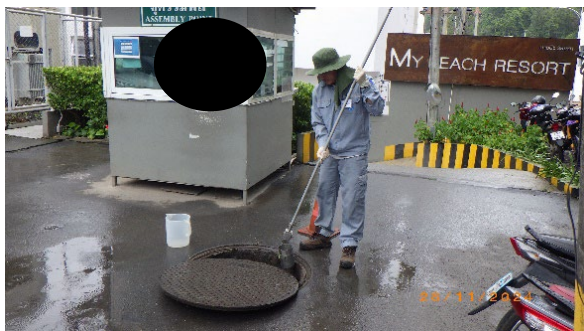
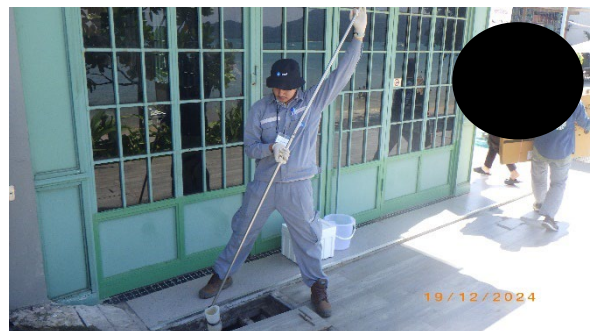
บ่อตรวจคุณภาพน้ำหลังเข้าระบบบำบัดน้ำเสียรวมของโครงการ

ผลการตรวจวิเคราะห์คุณภาพน้ำทิ้ง บริเวณบ่อตรวจคุณภาพน้ำหลังเข้าระบบบำบัดน้ำเสียรวมของโครงการ ระหว่างเดือนกรกฎาคม-ธันวาคม พ.ศ. 2567 โดยตรวจวัดค่าความเป็นกรดต่าง พีเอช ปริมาณสารแขวนลอย ซัลไฟด์ ปริมาณสารละลาย ปริมาณตะกอนหนัก น้ำมันและไขมัน ทีเคเอ็น และโคลิฟอร์มแบคทีเรียทั้งหมด เมื่อนำผลการตรวจวิเคราะห์คุณภาพน้ำทิ้ง บริเวณบ่อตรวจคุณภาพน้ำหลังเข้าระบบบำบัดน้ำเสียรวมของโครงการ มาเปรียบเทียบกับค่ามาตรฐานตามประกาศกระทรวงทรัพยากรธรรมชาติและสิ่งแวดล้อม เรื่อง กำหนดมาตรฐานควบคุมการระบายน้ำทิ้งจากอาคารบางประเภทและบางขนาด พ.ศ. 2548 (อาคารประเภท ข.) และประกาศกระทรวงทรัพยากรธรรมชาติและสิ่งแวดล้อม เรื่อง กำหนดมาตรฐานควบคุมการระบายน้ำทิ้งจากอาคารบางประเภทและบางขนาด พ.ศ. 2567 (อาคารประเภท ข.) พบว่า ผลการตรวจวิเคราะห์ส่วนใหญ่มีค่าอยู่ในเกณฑ์มาตรฐานที่กำหนด ผลการตรวจวัดแสดงดังตารางที่ 3-7

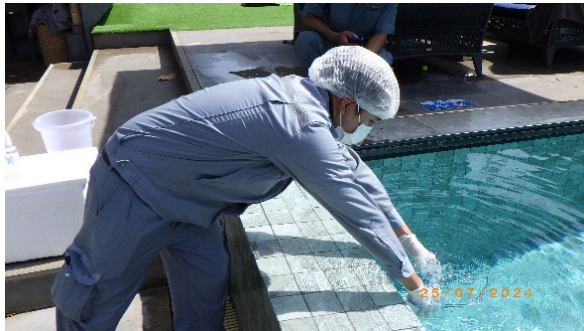
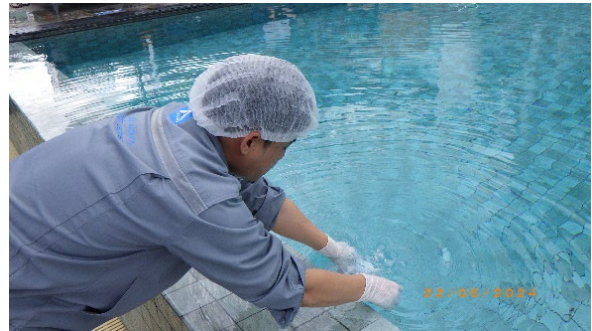
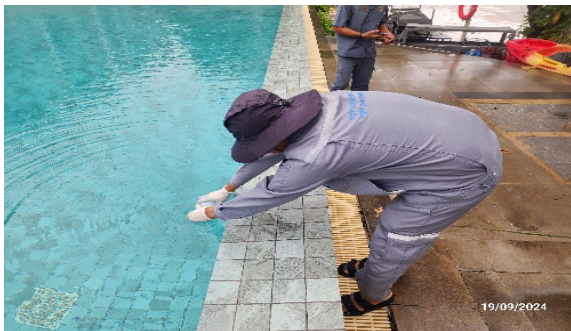
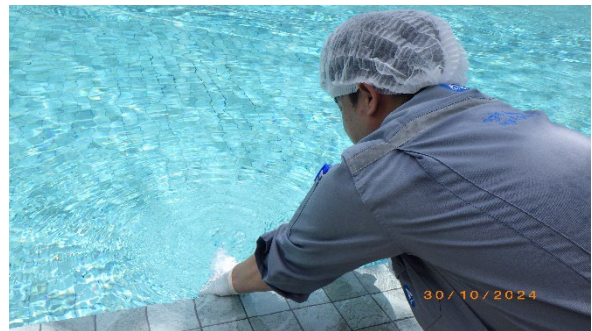
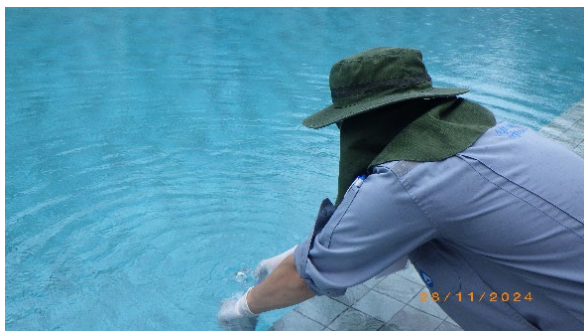
สระว่ายน้ำของโครงการ

ผลการตรวจวิเคราะห์คุณภาพน้ำสระว่ายน้ำของโครงการ โดยตรวจวัดค่าโคลิฟอร์มแบคทีเรีย ทั้งหมด และฟิคอลโคลิฟอร์ม ระหว่างเดือนกรกฎาคม-ธันวาคม พ.ศ. 2567 เมื่อนำผลการตรวจวิเคราะห์คุณภาพน้ำ สระว่ายน้ำของโครงการ มาเปรียบเทียบกับคำแนะนำของคณะกรรมการสาธารณสุข ฉบับที่ 1/2550 เรื่อง การควบคุมการประกอบกิจการสระว่ายน้ำ หรือกิจการอื่นๆ ในทำนองเดียวกัน พบว่า ผลการตรวจวิเคราะห์ทุก พารามิเตอร์มีค่าอยู่ในเกณฑ์มาตรฐานที่กำหนด ผลการตรวจวัดแสดงดังตารางที่ 3-9

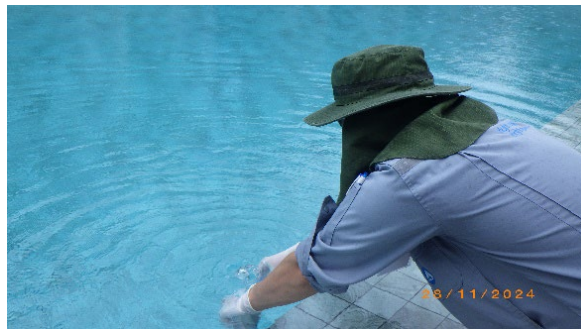
สระว่ายน้ำของโครงการ

ผลการตรวจวิเคราะห์คุณภาพน้ำสระว่ายน้ำของโครงการ โดยตรวจวัดค่าความเป็นด่าง ความกระด้าง กรดไฮยานูริก คลอไรด์ แอมโมเนีย ไนเตรท และจุลินทรีย์หรือตัวบ่งชี้ทำให้เกิดโรค (*Escherichia Coli*, *Staphylococcus aureus*, *Pseudomonas aeruginosa*) ประจำปี พ.ศ. 2567 ทำการเก็บตัวอย่างเมื่อวันที่ 28 พฤศจิกายน พ.ศ. 2567 แสดงดังภาพที่ 3-4 โดยมีรายละเอียดดังนี้

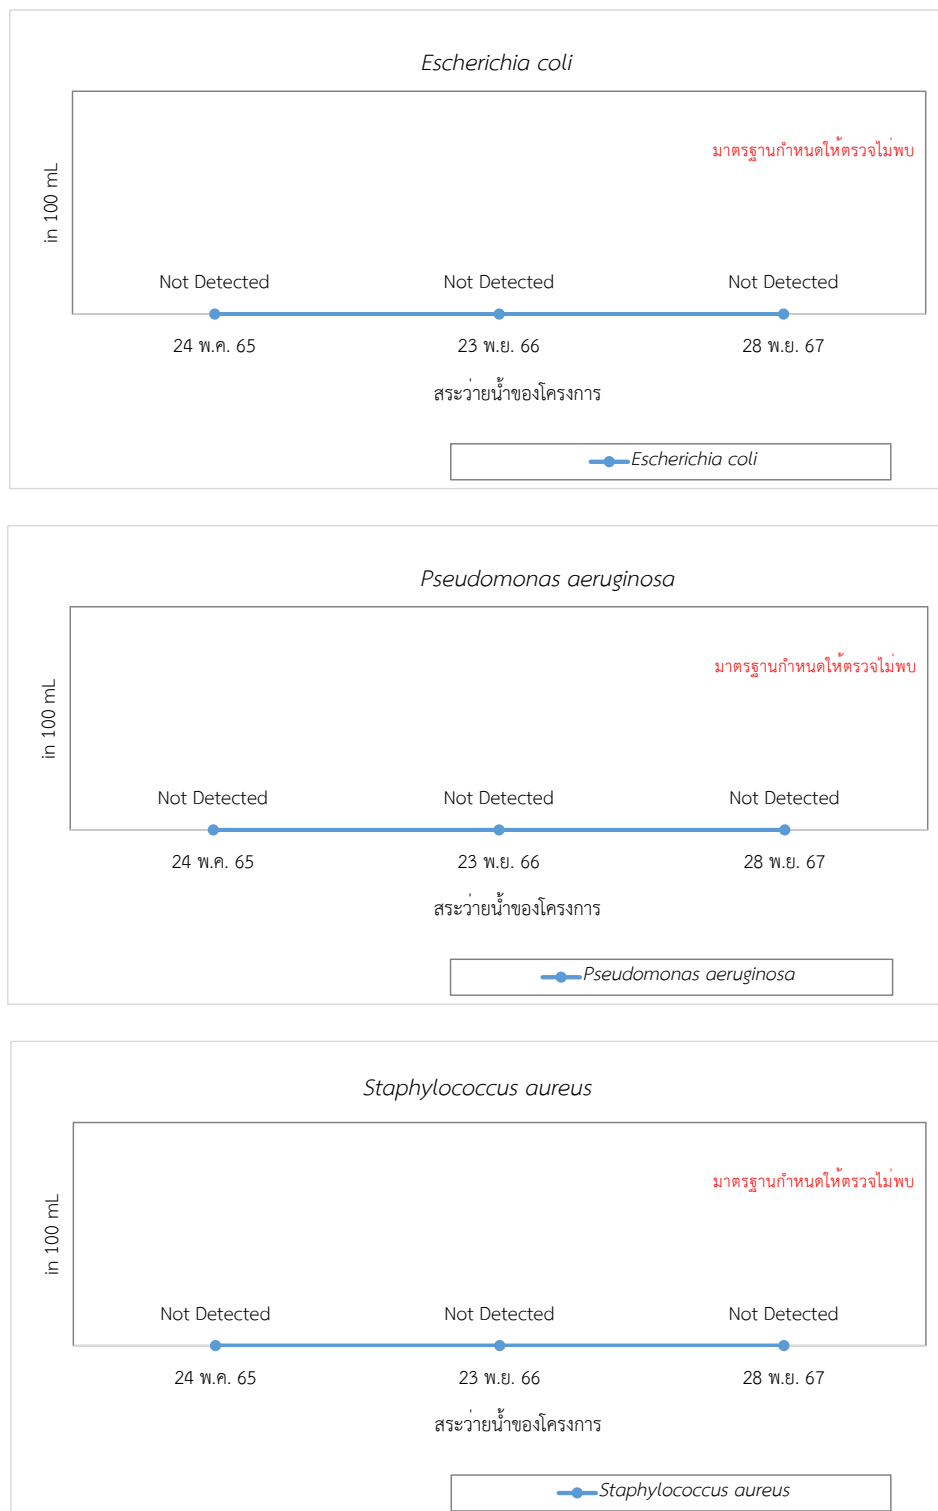
รูปที่ 3-4 กราฟผลการติดตามตรวจสอบคุณภาพน้ำสระว่ายน้ำ ประจำปี พ.ศ. 2565-2567

ผลการตรวจวิเคราะห์คุณภาพน้ำสระว่ายน้ำของโครงการ ประจำปี พ.ศ. 2567 พบว่า ผลการตรวจวิเคราะห์ส่วนใหญ่มีค่าอยู่ในเกณฑ์ตามคำแนะนำของคณะกรรมการสาธารณสุข ฉบับที่ 1/2550 เรื่อง การควบคุมการประกอบกิจการสระว่ายน้ำ หรือกิจการอื่นๆ ในทำนองเดียวกันผลการตรวจวัดแสดงดังตารางที่ 3-11
