รายงานผลการปฏิบัติตามเงื่อนไขของมาตรการป้องกันและแก้ไขผลกระทบสิ่งแวดล้อมและมาตรการติดตามตรวจสอบคุณภาพสิ่งแวดล้อม โครงการ THE CAPE HOTEL จังหวัดภูเก็ต ประจำปีเดือน กรกฎาคม – ธันวาคม 2567 ทางโครงการฯ ได้ดำเนินนโยบายในการตรวจสอบและรักษาคุณภาพสิ่งแวดล้อมควบคู่กับการดำเนินกิจการของบริษัทฯ โดยทางโครงการฯ ได้ดำเนินการติดตามตรวจสอบและจัดทำรายงานผลปฏิบัติตามเงื่อนไขของมาตรการป้องกันและแก้ไขผลกระทบสิ่งแวดล้อม และมาตรการตรวจสอบคุณภาพสิ่งแวดล้อมตามแนวทางในหนังสือ ภก 0013.2/7926 ลงวันที่ 29 พฤษภาคม 2552 (หน้าที่ 1 ภาคผนวก ง) และทางโครงการฯ ได้ดำเนินการจัดทำรายงานระยะดำเนินการเป็นประจำปีทุก 6 เดือน

ชื่อโครงการ	โครงการโรงแรม เดอะ เคป โฮเทล
สถานที่ตั้ง	ตำบลวิชิต อำเภอเมืองภูเก็ต จังหวัดภูเก็ต
ชื่อเจ้าของโครงการ	บริษัท เกษมกิจ จำกัด
สถานที่ติดต่อ	120 ถนนสีลม แขวงสุริยวงศ์ เขตบางรัก กรุงเทพมหานคร
จัดทำโดย	บริษัท ภูเก็ต เอ็นไวรอนเมนทอล เซอร์วิส จำกัด
โครงการได้รับความเห็นชอบในรายงานการวิเคราะห์ผลกระทบสิ่งแวดล้อมเมื่อ 29 พฤษภาคม 2552	
โครงการได้นำเสนอรายงานผลการปฏิบัติตามมาตรการฯ ครึ่งสุดท้ายเมื่อ มกราคม – มิถุนายน 2567

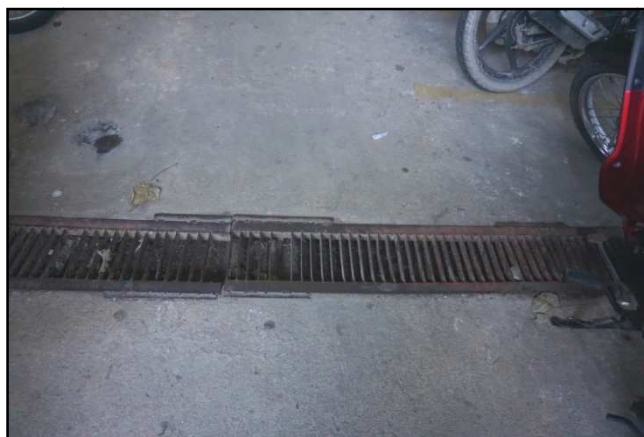
ภาพที่ 1-5 ระบบระบายน้ำฝน

ทางโครงการฯ จะแยกน้ำเสียและน้ำฝนออกจากกัน โดยน้ำเสียที่ผ่านการบำบัดแล้วจะผ่านจุดตรวจคุณภาพน้ำจนได้ตามมาตรฐานน้ำทิ้งอาคารประเภท ค ก่อนนำไปรดน้ำต้นไม้ในพื้นที่โครงการฯ ทุกวัน (ภาพที่ 1-5) สำหรับการระบายน้ำฝนเนื่องจากโครงการฯ มีพื้นที่สีเขียวประมาณร้อยละ 30.30 ของพื้นที่โครงการฯ น้ำฝนส่วนใหญ่จึงปล่อยให้ซึมลงดิน ส่วนน้ำฝนจากหลังคา ถนน ที่จอดรถและทางเดินจะรวบรวมลงสู่ท่อระบายน้ำคอนกรีตเสริมเหล็กก่อนปล่อยลงบ่อหนองน้ำ

- น้ำฝนจากหลังคา ถนน ที่จอดรถ และทางเดิน จะรวบรวมลงสู่ท่อระบายน้ำคอนกรีตเสริมเหล็กขนาดเส้นผ่าศูนย์กลาง 12,16 และ 20 นิ้ว ความลาดชัน 1:200 ก่อนปล่อยลงสู่บ่อหน่วงน้ำขนาด 160 ลูกบาศก์เมตร (กว้าง x ยาว x ลึก : 8 x 10 x 2.3 ม.) ซึ่งอยู่บริเวณด้านหลังอาคาร 3 ไว้รองรับน้ำฝน บ่อหน่วงน้ำจะรองรับตะกอนดินที่มากับน้ำฝน ก่อนระบายน้ำใส่ออกสู่ท่อระบายน้ำสาธารณะ ซึ่งบ่อหน่วงน้ำนี้ สามารถรองรับน้ำฝนเมื่อฝนตกหนักได้มากกว่า 3 ชั่วโมง	/	-	ทางโครงการฯ ได้ดำเนินการรวบรวมน้ำฝนจากหลังคา ถนน และที่จอดรถ ลงสู่ท่อระบายน้ำ ก่อนปล่อยสู่บ่อหน่วงน้ำภายในโครงการฯ ซึ่งบ่อหน่วงน้ำจะทำหน้าที่รองรับน้ำฝน และตะกอนดินที่ไหลลงมารวมภายในบ่อหน่วงน้ำ ก่อนระบายน้ำใส่ออกสู่ท่อระบายน้ำสาธารณะ	-	ภาพที่ 1-5

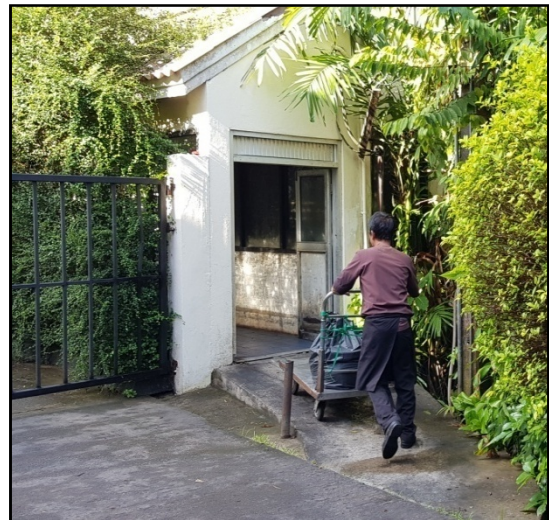
ภาพที่ 1-7 ห้องพักรวมประจำโครงการฯ

ห้องพักรวมของโครงการฯ แบ่งออกเป็น 2 ห้อง ได้แก่ ห้องพักรวมเปียก และห้องพักรวมแห้ง (ภาพที่ 1-7) อย่างไรก็ตามโครงการฯ จะขอรับความอนุเคราะห์จากเทศบาลตำบลวิชิตให้เข้ามาเก็บทุกวัน
