รายงานผลการปฏิบัติตาม  
มาตรการป้องกันและแก้ไขผลกระทบสิ่งแวดล้อม  
และมาตรการติดตามตรวจสอบคุณภาพสิ่งแวดล้อม  
ระยะดำเนินการ

โครงการ เดอะเชนส์เซส รีสอร์ท แอนด์ วิลล่า  
เจ้าของ บริษัท เดอะเชนส์เซส รีสอร์ท จำกัด

ประจำเดือน กรกฎาคม – ธันวาคม พ.ศ. 2567

บริษัท เซาธ์เทิร์น แล็บ แอนด์ เอ็นจิเนียริง จำกัด

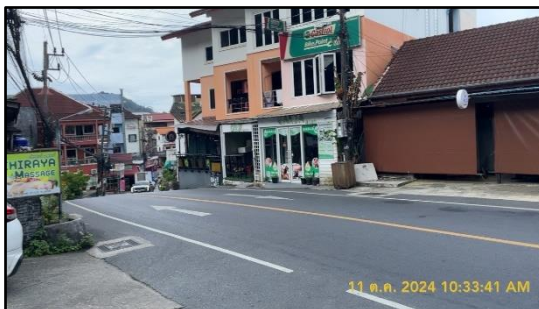
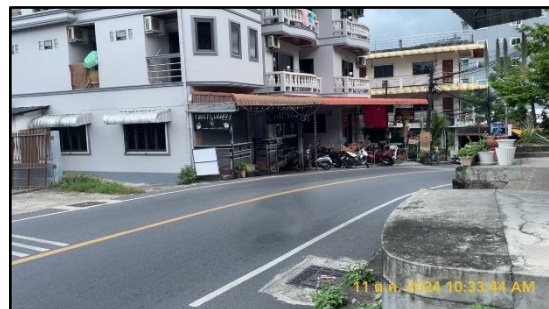
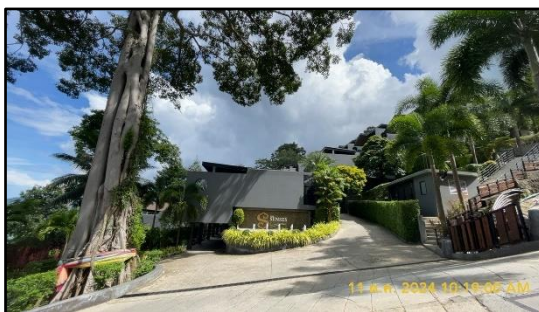
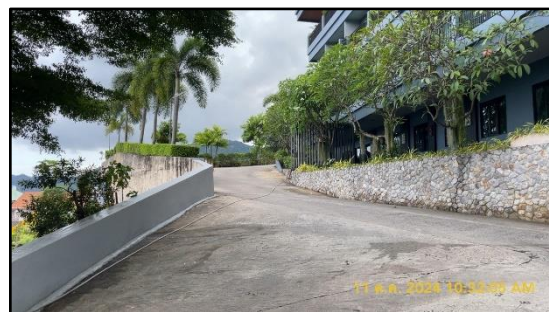
รูปที่ 1 พื้นที่โดยรอบโครงการ

สำหรับพื้นที่โครงการในปัจจุบันเป็นพื้นที่ลาดชัน โดยพื้นที่ด้านทิศตะวันออกมีระดับความสูงกว่า  
พื้นที่ด้านทิศตะวันตกประมาณ 50.00 เมตร ไม่มียื่นตันขึ้นปกคลุม ทั้งนี้พื้นที่บริเวณโดยรอบโครงการใน  
รัศมี 1 กิโลเมตร มีบ้านพักอาศัยรวม ร้านค้า ร้านอาหาร และพื้นที่มีการครอบครองเป็นส่วนใหญ่

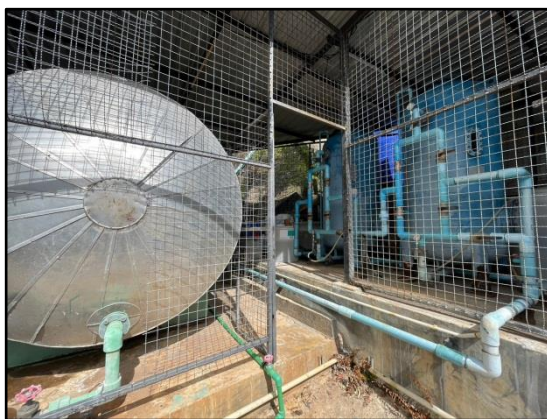
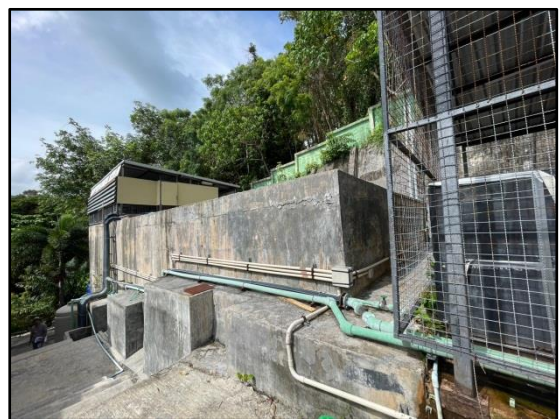
รูปที่ 3 ระบบปรับปรุงคุณภาพน้ำ

โดยผ่านการกรองทรายและคาร์บอนหลังจากนั้นจ่ายน้ำเข้าสู่ระบบท่อประปาของแต่ละอาคารเพื่อแจกจ่ายน้ำให้แก่ผู้พักอาศัยต่อไป

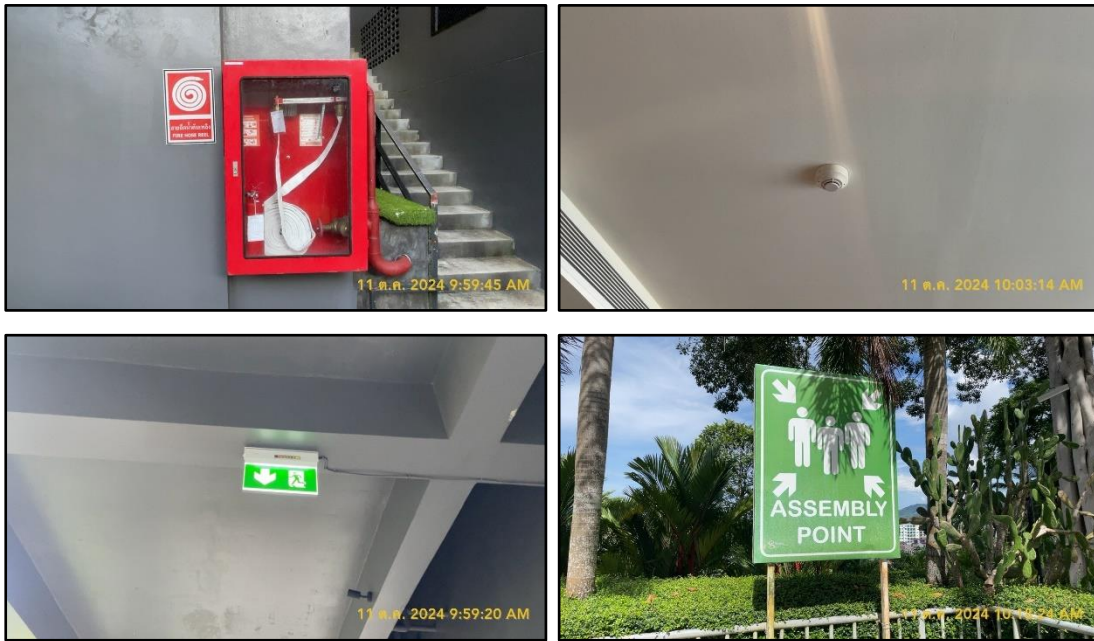
รูปที่ 5 การป้องกันอัคคีภัยและระบบดับเพลิง

โครงการจัดพื้นที่ด้านหน้าโครงการจำนวน 1 จุด เป็นพื้นที่รวมพลโดยมีพื้นที่รวม 47.40 ตารางเมตร คิดเป็น 0.70 ตารางเมตร/คน ซึ่งเพียงพอต่อการรวมคนและสำหรับการปฐมพยาบาลในกรณีมีคนเจ็บโดยไม่กีดขวางการเข้ามาช่วยดับเพลิงของรถดับเพลิงและการปฏิบัติงานของเจ้าหน้าที่แต่อย่างใด

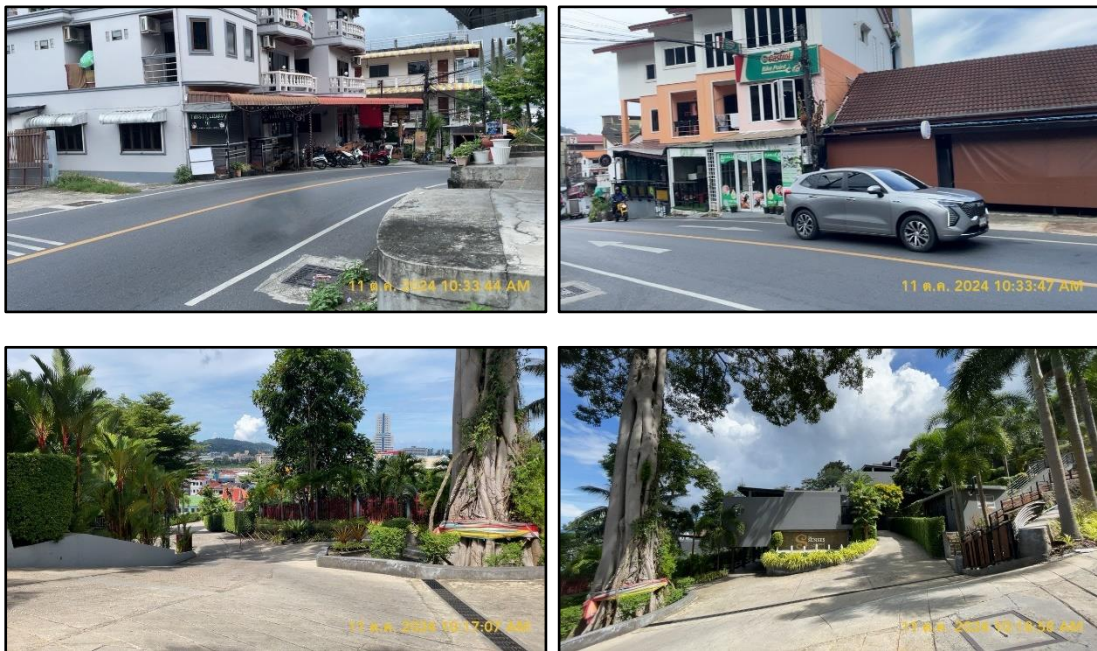
รูปที่ 6 การคมนาคมเข้าสู่โครงการ

สภาพปัจจุบันของถนนการะจำยอม เป็นถนนคอนกรีตมีความกว้าง 6.00 เมตร เติร์ด 2 ทิศทาง ไม่มีเกาะกลางถนน และถนนสาธารณะเป็นถนนคอนกรีตมีเขตทางกว้าง 8.00 เมตร เติร์ด 2 ทิศทาง ไม่มีเกาะกลางถนน

การคมนาคมภายในโครงการ โครงการได้จัดให้มีที่จอดรถยนต์จำนวน 4 คัน เป็นที่จอดรถยนต์แบบตั้งฉากกับแนวทางเดินรถ กว้างประมาณ 2.50 เมตร ยาวประมาณ 5.00 เมตร ซึ่งพื้นที่จอดรถมีความเพียงพอในการรองรับปริมาณรถที่ใช้บริการภายในโครงการและสามารถเข้าจอดได้สะดวก

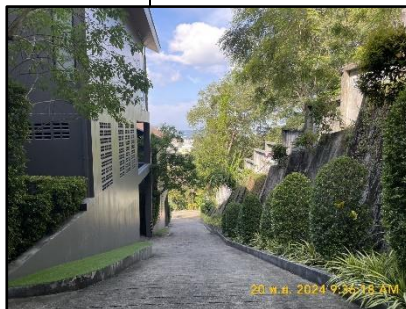
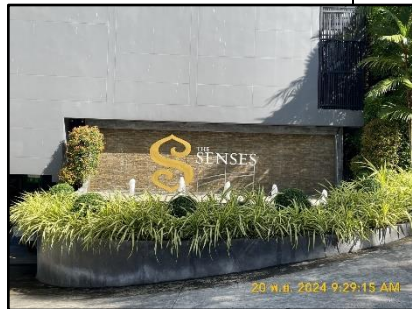
| ทรัพยากรสิ่งแวดล้อมและคุณค่าต่างๆ/<br>ผลกระทบต่อสิ่งแวดล้อมที่สำคัญ | มาตรการป้องกันและแก้ไขผลกระทบสิ่งแวดล้อม | การปฏิบัติตามเงื่อนไข | ปัญหาและอุปสรรค |
|---|---|---|---|
| โครงการเป็นการพักอาศัย ไม่มีกิจกรรมใดที่ทำให้ลักษณะภูมิประเทศเกิดการเปลี่ยนแปลงหรือเกิดการพังทลายของดินในบริเวณใกล้เคียง แต่ยังคงความกลมกลืนและสอดคล้องกับบริเวณพื้นที่ข้างเคียง ดังนั้น ในระยะดำเนินการจึงไม่มีผลกระทบต่อการเปลี่ยนแปลงสภาพภูมิประเทศแต่อย่างใด | | | |

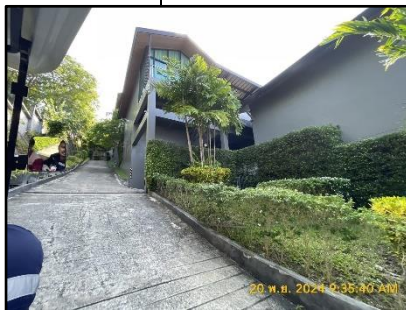
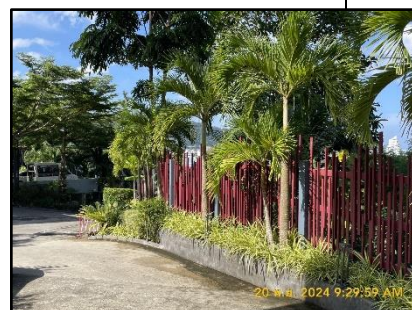
| ทรัพยากรสิ่งแวดล้อมและคุณค่าต่างๆ/<br>ผลกระทบต่อสิ่งแวดล้อมที่สำคัญ | มาตรการป้องกันและแก้ไขผลกระทบสิ่งแวดล้อม | การปฏิบัติตามเงื่อนไข | ปัญหาและอุปสรรค |
|---|---|---|---|
| <b>1.2 ทรัพยากรดิน</b><br><p>เมื่อเปิดดำเนินโครงการจะมีโรงแรมเพื่อการพักอาศัยและการท่องเที่ยวขึ้นทดแทนพื้นที่ที่มีอยู่เดิมซึ่งภายในโครงการจะปรับปรุงพื้นที่บางส่วนเป็นพื้นที่สีเขียวโดยการปลูกไม้ยืนต้น ไม้ดอก และไม้ประดับ เพื่อปิดปกคลุมดิน ป้องกันการพังทลายและกัดเซาะและเป็นตัวช่วยดูดซับน้ำได้อีกทางหนึ่งด้วยรวมทั้งสร้างความร่มรื่นและเกิดภูมิทัศน์ที่สวยงามขึ้น</p> <p>นอกจากนี้โครงการจัดให้มีระบบรวบรวมและระบายน้ำฝนโดยรอบโครงการสำหรับน้ำฝนจากหลังคา ถนน และบริเวณโดยรอบพื้นที่โครงการ จะรวบรวมลงสู่รางระบายน้ำคอนกรีตที่มีอยู่โดยรอบพื้นที่โครงการ</p> | <p>1. ปรับปรุงพื้นที่ว่างให้เป็นพื้นที่สีเขียว ที่มีการปลูกไม้ยืนต้น ไม้ดอก ไม้ประดับ เพื่อสร้างความร่มรื่นและเกิดภูมิทัศน์ที่สวยงามขึ้น</p> | <p>1. ปฏิบัติตามมาตรการ โครงการมีคนสวนดูแลต้นไม้และพื้นที่สีเขียวภายในโครงการให้สวยงามอยู่เสมอ</p> | - ไม่มีปัญหาและอุปสรรค |

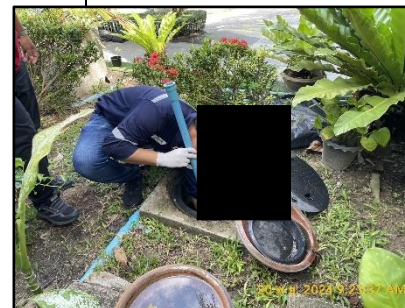
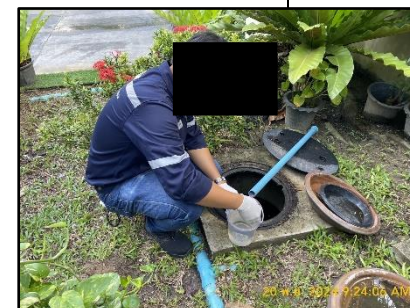
| ทรัพยากรสิ่งแวดล้อมและคุณค่าต่างๆ/<br>ผลกระทบต่อสิ่งแวดล้อมที่สำคัญ | มาตรการป้องกันและแก้ไขผลกระทบสิ่งแวดล้อม | การปฏิบัติตามเงื่อนไข | ปัญหาและอุปสรรค |
|---|---|---|---|
| | <p>4. ตรวจสอบบ่อหนองน้ำฝน รางระบายน้ำ ตะแกรงดักมูลฝอย บริเวณจุดเชื่อมต่อของโครงการกับลำรางสาธารณประโยชน์ ทุก 6 เดือน ตลอดระยะเวลาดำเนินการ</p> | <p>4. ปฏิบัติตามมาตรการ โดยโครงการมอบหมายให้แผนกวิศวกรรมเป็นผู้รับผิดชอบตรวจสอบบ่อหนองน้ำฝน รางระบายน้ำ ตะแกรงดักมูลฝอยบริเวณจุดเชื่อมต่อของโครงการกับลำรางสาธารณประโยชน์</p> | <p>- ไม่มีปัญหาและอุปสรรค</p> |

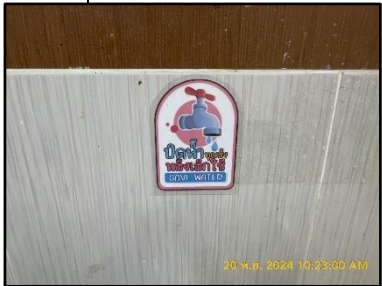
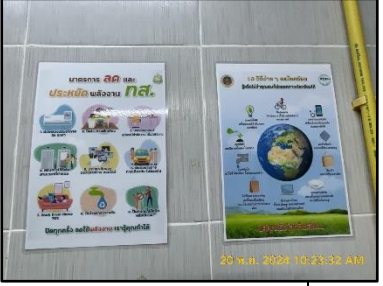
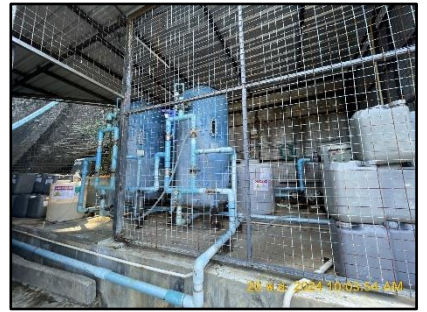
| ทรัพยากรสิ่งแวดล้อมและคุณค่าต่างๆ/<br>ผลกระทบต่อสิ่งแวดล้อมที่สำคัญ | มาตรการป้องกันและแก้ไขผลกระทบสิ่งแวดล้อม | การปฏิบัติตามเงื่อนไข | ปัญหาและอุปสรรค |
|---|---|---|---|
| | <p>5. ดูแลถังเก็บน้ำให้มีสภาพดีไม่รั่วซึมพร้อมทั้งบำรุงรักษาเครื่องสูบน้ำระบบท่อส่วนจ่ายน้ำ ให้อยู่ในสภาพดีอยู่เสมอ</p> | <p>5. ปฏิบัติตามมาตรการ โดยมีเจ้าหน้าที่แผนกวิศวกรรมเป็นผู้ดูแลถังเก็บน้ำให้มีสภาพดีไม่รั่วซึมพร้อมทั้งบำรุงรักษาเครื่องสูบน้ำระบบท่อส่วนจ่ายน้ำ ให้อยู่ในสภาพดีอยู่เสมอ</p> <p>6. ปฏิบัติตามมาตรการ โครงการได้เลือกใช้สุขภัณฑ์ประหยัดน้ำ</p> | <p>- ไม่มีปัญหาและอุปสรรค</p> <p>- ไม่มีปัญหาและอุปสรรค</p> |

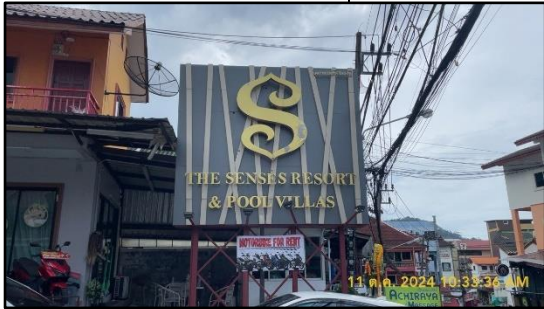
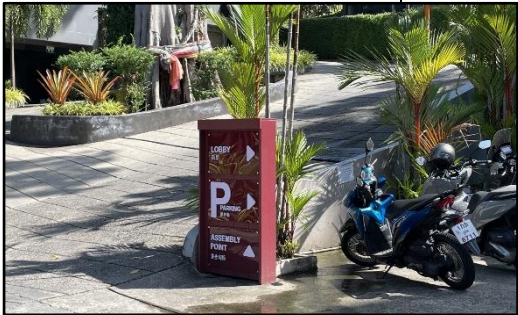
| ทรัพยากรสิ่งแวดล้อมและคุณค่าต่างๆ/<br>ผลกระทบต่อสิ่งแวดล้อมที่สำคัญ | มาตรการป้องกันและแก้ไขผลกระทบสิ่งแวดล้อม | การปฏิบัติตามเงื่อนไข | ปัญหาและอุปสรรค |
|---|---|---|---|
| ปริมาณการจราจรที่เพิ่มขึ้นจากการดำเนินโครงการได้ ดังนั้น คาดว่าจะส่งผลกระทบในระดับปานกลาง | <p>2. ดูแลสภาพพื้นที่จอดรถและทางเข้าไม่ให้มีสิ่งกีดขวางทางจราจร และมีสภาพดีอยู่เสมอ</p> | <p>2. ปฏิบัติตามมาตรการ โครงการดูแลสภาพพื้นที่จอดรถและทางเข้าไม่ให้มีสิ่งกีดขวางทางจราจร และมีสภาพดีอยู่เสมอ</p> | - ไม่มีปัญหาและอุปสรรค |

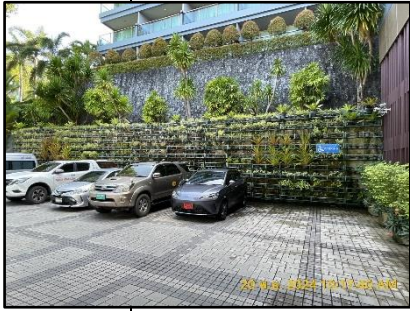
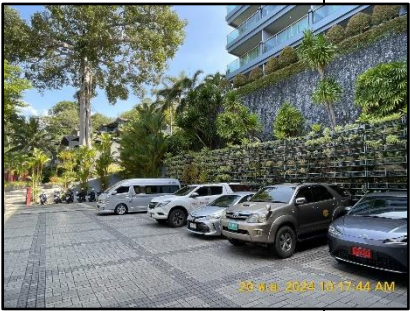
| ทรัพยากรสิ่งแวดล้อมและคุณค่าต่างๆ/<br>ผลกระทบต่อสิ่งแวดล้อมที่สำคัญ | มาตรการป้องกันและแก้ไขผลกระทบสิ่งแวดล้อม | การปฏิบัติตามเงื่อนไข | ปัญหาและอุปสรรค |
|---|---|---|---|
| | <p>3. ติดป้ายกำหนดให้ผู้ใช้บริการโครงการห้ามจอดรถกีดขวางการจราจรบริเวณถนนสาธารณะ</p> | <p>3. ปฏิบัติตามมาตรการ ติดป้ายกำหนดให้ผู้ใช้บริการโครงการห้ามจอดรถกีดขวางการจราจรบริเวณถนนสาธารณะ</p> | - ไม่มีปัญหาและอุปสรรค |

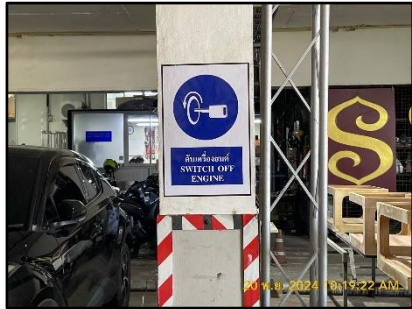
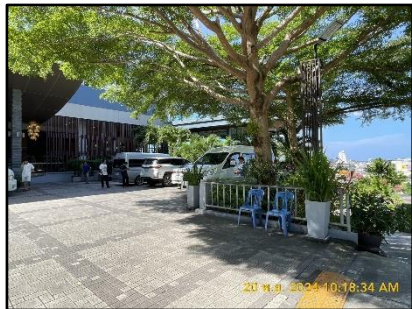
| ทรัพยากรสิ่งแวดล้อมและคุณค่าต่างๆ/<br>ผลกระทบต่อสิ่งแวดล้อมที่สำคัญ | มาตรการป้องกันและแก้ไขผลกระทบสิ่งแวดล้อม | การปฏิบัติตามเงื่อนไข | ปัญหาและอุปสรรค |
|---|---|---|---|
| | 5. ติดป้ายบอกพื้นที่จอดรถและตีเส้นแบ่งช่องที่ให้เห็นชัดเจน | 5. ปฏิบัติตามมาตรการ โครงการติดป้ายบอกพื้นที่จอดรถและตีเส้นแบ่งช่องที่ให้เห็นชัดเจน<br> | - ไม่มีปัญหาและอุปสรรค |

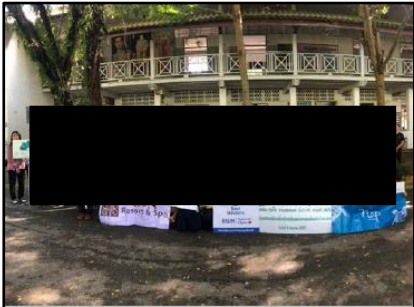
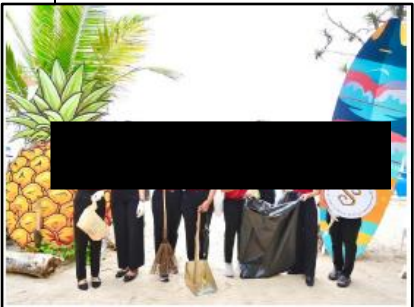
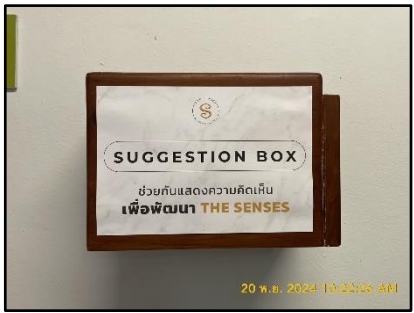
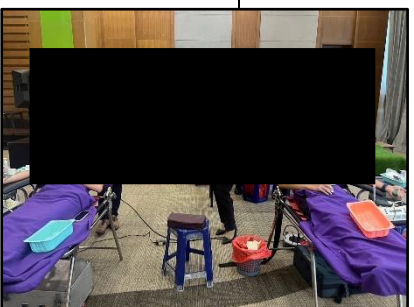
| ทรัพยากรสิ่งแวดล้อมและคุณค่าต่างๆ/<br>ผลกระทบต่อสิ่งแวดล้อมที่สำคัญ | มาตรการป้องกันและแก้ไขผลกระทบสิ่งแวดล้อม | การปฏิบัติตามเงื่อนไข | ปัญหาและอุปสรรค |
|---|---|---|---|
| ต่างๆ ของท้องถิ่นเพื่อสร้างความสัมพันธ์อันดีกับชุมชน | <p>2. หากเกิดการร้องเรียนจากชุมชนข้างเคียง โครงการดำเนินการแก้ไขโดยด่วนและเร่งทำความเข้าใจกับชุมชนดังกล่าว</p> | <p>2. ปฏิบัติตามมาตรการ โครงการมีกล่องรับเรื่องร้องเรียนติดตั้งไว้บริเวณส่วนต้อนรับของโครงการ</p> | <p>- ไม่มีปัญหาและอุปสรรค</p> |

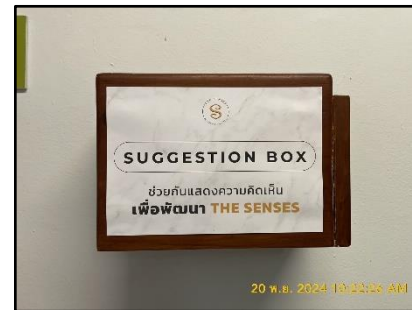
| ทรัพยากรสิ่งแวดล้อมและคุณค่าต่างๆ/<br>ผลกระทบต่อสิ่งแวดล้อมที่สำคัญ | มาตรการป้องกันและแก้ไขผลกระทบต่อสิ่งแวดล้อม | การปฏิบัติตามเงื่อนไข | ปัญหาและอุปสรรค |
|---|---|---|---|
| | 6. จัดให้มีกล่องรับความคิดเห็นติดตั้งไว้ที่ป้อมยามเพื่อรับเรื่องร้องเรียนจากผลกระทบที่เกิดขึ้น | 6. ปฏิบัติตามมาตรการ โครงการจัดให้มีกล่องรับความคิดเห็นติดตั้งไว้ที่ป้อมยามเพื่อรับเรื่องร้องเรียนจากผลกระทบที่เกิดขึ้น<br> | - ไม่มีปัญหาและอุปสรรค |

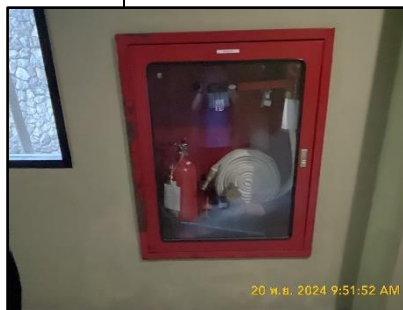
| ทรัพยากรสิ่งแวดล้อมและคุณค่าต่างๆ/<br>ผลกระทบต่อสิ่งแวดล้อมที่สำคัญ | มาตรการป้องกันและแก้ไขผลกระทบต่อสิ่งแวดล้อม | การปฏิบัติตามเงื่อนไข | ปัญหาและอุปสรรค |
|---|---|---|---|
| <b>4.3 การป้องกันอัคคีภัย</b><br><b>ระบบสัญญาณเตือนภัยและระบบดับเพลิง</b><br><b>อาคาร ค.ส.ล. 2 ชั้น (จำนวน 1 หลัง)</b> <ul style="list-style-type: none"> <li>• ชั้นที่ 1 ติดตั้งจุดจับสัญญาณควันไฟ (Smoke Detector) ไว้ภายในห้องจำนวน 1 จุด และห้องนั่งเล่น จำนวน 2 จุด</li> </ul> <b>อาคาร ค.ส.ล. ชั้นเดียว (จำนวน 23 หลัง)</b> <ul style="list-style-type: none"> <li>• ชั้นที่ 1 ติดตั้งจุดจับสัญญาณควันไฟ (Smoke Detector) ไว้ภายในห้องพักและห้องนั่งเล่น จำนวน 2 จุด และติดตั้งถังดับเพลิงชนิดมือถือ จำนวน 1 จุด ทั้งนี้ โครงการได้ติดตั้ง</li> </ul> | 1. ตรวจสอบและดูแลระบบการป้องกันอัคคีภัยต่างๆ ภายในโครงการให้มีสภาพพร้อมใช้งานอยู่เสมอเป็นประจำทุก 1 เดือน และซ่อมแซมทันทีเมื่อเกิดการชำรุด | 1. ปฏิบัติตามมาตรการ โครงการได้ตรวจสอบและดูแลระบบการป้องกันอัคคีภัยต่างๆ ภายในโครงการให้มีสภาพพร้อมใช้งานเป็นประจำทุกเดือน ตามเอกสารในภาคผนวก ค | - ไม่มีปัญหาและอุปสรรค |

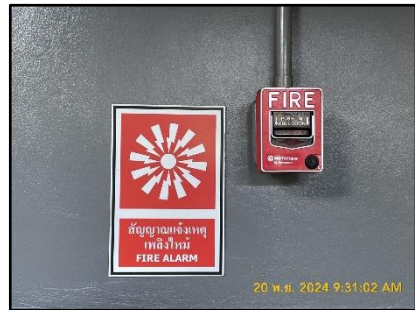
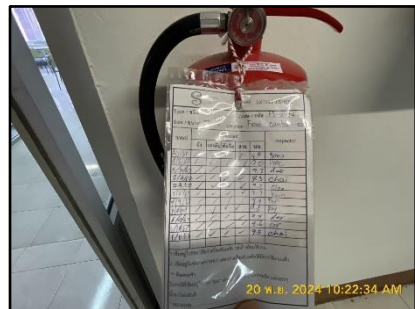
| ทรัพยากรสิ่งแวดล้อมและคุณค่าต่างๆ/<br>ผลกระทบต่อสิ่งแวดล้อมที่สำคัญ | มาตรการป้องกันและแก้ไขผลกระทบสิ่งแวดล้อม | การปฏิบัติตามเงื่อนไข | ปัญหาและ<br>อุปสรรค |
|---|---|---|---|
| <p>กริ่งสัญญาณเตือนภัย (Bell Alarm) บริเวณทางเดินระหว่างอาคาร จำนวน 5 จุด</p> <p><b>ระบบเส้นทางหนีไฟ</b> โครงการไม่ได้จัดให้มีบันไดหนีไฟ เนื่องจากอาคารโครงการเป็นอาคาร ค.ส.ล. ชั้นเดียว จำนวน 23 หลัง และอาคาร ค.ส.ล. 2 ชั้น จำนวน 1 หลัง (กฎกระทรวง ฉบับที่ 55 (พ.ศ. 2543) ออกตามความในพระราชบัญญัติความคุ้มครองอาคาร พ.ศ. 2522 ส่วนที่ 4 บันไดหนีไฟ ข้อ 27 อาคารที่สูงตั้งแต่สี่ชั้นขึ้นไปและสูงไม่เกิน 23 เมตร หรืออาคารที่สูงสามชั้นและมีลาดฟ้าเหนือชั้นที่สามที่มีพื้นที่เกิน 16 ตารางเมตร นอกจากมีบันไดของอาคารตามปกติแล้ว ต้องมีบันไดหนีไฟที่ทำด้วยวัสดุทนไฟอย่างน้อยหนึ่งแห่ง)</p> <p>แต่อย่างไรก็ตามโครงการจัดให้มีบันไดหลักของอาคาร ค.ส.ล. 2 ชั้น จำนวน 1 จุด ขนาดกว้าง 1.50 เมตร และติดตั้งป้ายบอกชั้น ป้ายแสดงทางออกและป้ายบอกทางหนีไฟด้วยตัวอักษรขนาดที่มีความสูงไม่น้อยกว่า 10 เซนติเมตรมองเห็นได้ชัดเจนตลอดเวลา รวมทั้งติดตั้งระบบไฟฟ้าฉุกเฉิน สามารถใช้งานได้ต่อเนื่อง 2 ชั่วโมง</p> | <p>2. แสดงป้ายตำแหน่งของระบบป้องกันอัคคีภัยภายในโครงการให้เห็นได้อย่างชัดเจน</p> <p>3. ตรวจสอบสภาพของถังดับเพลิงให้มีสภาพดีอยู่เสมอ เช่น ตรวจสอบวันผลิต วันหมดอายุการใช้งาน ตรวจสอบสลักให้มีความพร้อมต้องใช้งานอยู่เสมอ เป็นต้น</p> <p>4. ต้องติดตั้งเครื่องตัดไฟอัตโนมัติ เพื่อป้องกันเหตุเพลิงไหม้ที่อาจจะเกิดขึ้น</p> | <p>2. ปฏิบัติตามมาตรการ โครงการจัดให้มีป้ายแสดงตำแหน่งของระบบป้องกันอัคคีภัยภายในโครงการให้เห็นได้อย่างชัดเจน</p> <p>3. ปฏิบัติตามมาตรการ โครงการมอบหมายให้แผนกวิศวกรรมเป็นผู้รับผิดชอบตรวจสอบสภาพของถังดับเพลิงให้มีสภาพดีอยู่เสมอ</p> <p>4. ปฏิบัติตามมาตรการ โครงการได้ติดตั้งเครื่องตัดไฟอัตโนมัติ เพื่อป้องกันเหตุเพลิงไหม้ที่อาจจะเกิดขึ้น</p> | <p>- ไม่มีปัญหาและอุปสรรค</p> <p>- ไม่มีปัญหาและอุปสรรค</p> <p>- ไม่มีปัญหาและอุปสรรค</p> |

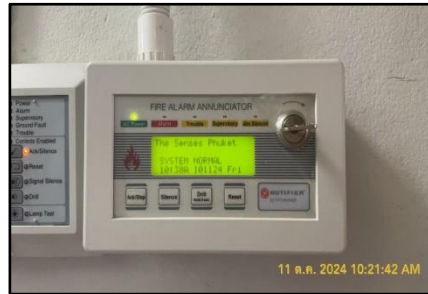
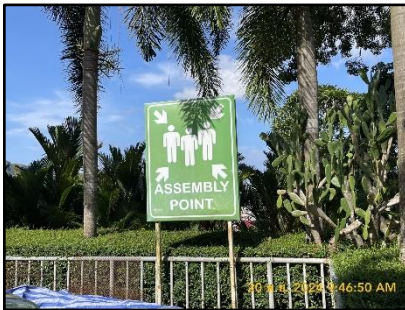
| ทรัพยากรสิ่งแวดล้อมและคุณค่าต่างๆ/<br>ผลกระทบต่อสิ่งแวดล้อมที่สำคัญ | มาตรการป้องกันและแก้ไขผลกระทบสิ่งแวดล้อม | การปฏิบัติตามเงื่อนไข | ปัญหาและอุปสรรค |
|---|---|---|---|
| <p>ที่จะมองเห็นช่องทางหนีไฟได้ชัดเจนขณะเพลิงไหม้บริเวณทางเดินโครงการ</p> <p><b>ระบบป้องกันฟ้าผ่า และระบบป้องกันความปลอดภัย</b> โครงการติดตั้งระบบสายล่อฟ้าบริเวณชั้นหลังคาของอาคารทุกหลัง โดยระบบป้องกันฟ้าผ่าของโครงการประกอบด้วย เสาล่อฟ้า สายตัวนำไฟฟ้า สายนำลงดิน และหลักสาย ดินในชั้นล่างของโครงการ และติดตั้งโทรทัศน์วงจรปิด (CCTV) บริเวณทางเดินภายในโครงการ จำนวน 13 จุด นอกจากนี้โครงการได้ติดตั้งโทรทัศน์วงจรปิด (CCTV) จำนวน 2 จุด ที่มีมุมมองออกสู่บริเวณทางเข้าโครงการสามารถมองเห็นไปยังพื้นที่ด้านหน้าโครงการ ถนนทางเข้าโครงการ เพื่อเป็นการสนับสนุนนโยบายของจังหวัดภูเก็ต ที่ขอให้สถานประกอบการมีส่วนช่วยสอดส่องดูแลกรณีเกิดเหตุการณ์ต่างๆ ภายในจังหวัดภูเก็ต</p> <p><b>การคำนวณหาพื้นที่รวมพล</b> โครงการจัดพื้นที่ด้านหน้าโครงการจำนวน 1 จุดเป็นพื้นที่รวมพล โดยมีพื้นที่รวม 47.40 ตารางเมตร คิดเป็น 0.70 ตารางเมตร/คน ซึ่งเพียงพอต่อการรวมคนและ</p> | <p>5. จัดให้มีพนักงานควบคุมดูแล ตรวจสอบระบบไฟฟ้าอย่างน้อย 1 คน</p> <p>6. จัดให้มีจุดรวมพลอยู่บริเวณที่เหมาะสมแก่การอพยพผู้อยู่อาศัยออกนอกอาคาร</p> <p>7. ติดตั้งป้ายจุดรวมพลให้ผู้เข้าพักอาศัยสามารถเห็นได้ชัดเจนภายในโครงการ</p> | <p>5. ปฏิบัติตามมาตรการ โครงการมอบหมายให้แผนกวิศวกรรมเป็นผู้รับผิดชอบ</p> <p>6. ปฏิบัติตามมาตรการ โครงการมีจุดรวมพลอยู่บริเวณที่เหมาะสมแก่การอพยพผู้อยู่อาศัยออกนอกอาคาร</p> <p>7. ปฏิบัติตามมาตรการ โครงการติดตั้งป้ายจุดรวมพลให้ผู้เข้าพักอาศัยสามารถเห็นได้ชัดเจนภายในโครงการ</p> | <p>- ไม่มีปัญหาและอุปสรรค</p> <p>- ไม่มีปัญหาและอุปสรรค</p> <p>- ไม่มีปัญหาและอุปสรรค</p> |

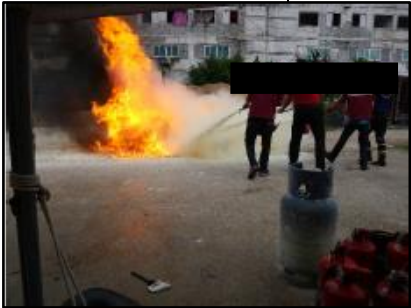
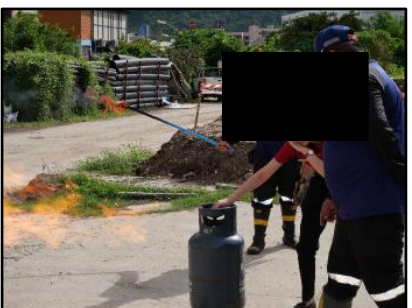
| ทรัพยากรสิ่งแวดล้อมและคุณค่าต่างๆ/<br>ผลกระทบต่อสิ่งแวดล้อมที่สำคัญ | มาตรการป้องกันและแก้ไขผลกระทบสิ่งแวดล้อม | การปฏิบัติตามเงื่อนไข | ปัญหาและอุปสรรค |
|---|---|---|---|
| <p>สำหรับการปฐมพยาบาลในกรณีมีคนเจ็บโดยไม่<br/>กีดขวางการเข้ามาช่วยดับเพลิงของรถดับเพลิง<br/>และการปฏิบัติงานของเจ้าหน้าที่แต่อย่างใด<br/>ดังนั้น คาดว่าจะส่งผลกระทบในระดับต่ำ</p> | <p>8. จัดให้มีแผนปฏิบัติการฝึกซ้อมและฝึกอบรมทีม<br/>ปฏิบัติงานในส่วนของพนักงาน และเจ้าหน้าที่รักษาความ<br/>ปลอดภัยของโครงการ โดยต้องจัดให้มีการฝึกซ้อมอย่าง<br/>น้อย ปีละ 1 ครั้ง</p> | <p>8. ปฏิบัติตามมาตรการ โครงการจัดให้มีแผนปฏิบัติการ<br/>ฝึกซ้อมและฝึกอบรมทีมปฏิบัติงานในส่วนของพนักงาน และ<br/>เจ้าหน้าที่รักษาความปลอดภัยของโครงการ โดยต้องจัดให้มี<br/>การฝึกซ้อมอย่างน้อย ปีละ 1 ครั้ง โดยในปี พ.ศ.2567 จะได้<br/>จัดกิจกรรมขึ้นวันที่ 23 สิงหาคม พ.ศ 2567</p> | <p>- ไม่มีปัญหาและ<br/>อุปสรรค</p> |
