รายงานผลการปฏิบัติตามเงื่อนไขของมาตรการป้องกันและแก้ไขผลกระทบสิ่งแวดล้อม และมาตรการติดตามตรวจสอบคุณภาพสิ่งแวดล้อม โครงการ CAPE NIDHRA HOTEL อำเภอหัวหิน จังหวัดประจวบคีรีขันธ์ ประจำเดือน กรกฎาคม – ธันวาคม 2567 โครงการฯ ได้ดำเนินนโยบายในการตรวจสอบ และรักษาคุณภาพสิ่งแวดล้อม ควบคู่กับการดำเนินกิจการของบริษัท เพื่อตอบสนองพระราชบัญญัติส่งเสริม และรักษาคุณภาพสิ่งแวดล้อมแห่งชาติ พ.ศ. 2535 ทางบริษัท จึงได้ดำเนินการติดตามตรวจสอบสิ่งแวดล้อม ตามแนวทางในหนังสือแจ้งผลการพิจารณารายงานที่ ทส.1009.5/3114 วันที่ 29 เมษายน 2552 (หน้าที่ 1 ภาคผนวก ง) โดยโครงการฯ ได้ดำเนินการติดตามตรวจสอบและจัดทำ รายงานผลการปฏิบัติตามเงื่อนไขของมาตรการป้องกัน และแก้ไขผลกระทบสิ่งแวดล้อม และมาตรการติดตามตรวจสอบคุณภาพสิ่งแวดล้อมระยะดำเนินการ เพื่อนำเสนอสำนักงานฯ พิจารณาเป็นประจำทุก 6 เดือน

ชื่อโครงการ	โครงการ CAPE NIDHRA HOTEL
สถานที่ตั้ง	ถนนเพชรเกษม ตำบลหัวหิน อำเภอหัวหิน จังหวัดประจวบคีรีขันธ์
ชื่อเจ้าของโครงการ	บริษัท เกษมกิจ จำกัด
สถานที่ติดต่อ	120 ถนนสีลม แขวงสุริยวงศ์ เขตบางรัก กรุงเทพมหานคร 10500
จัดทำโดย	บริษัท เมทริกซ์ แอสโซซิเอทส์ จำกัด
โครงการได้รับความเห็นชอบในรายงานการวิเคราะห์ผลกระทบสิ่งแวดล้อมเมื่อ 29 เมษายน 2552	
โครงการได้นำเสนอรายงานผลการปฏิบัติตามมาตรการฯ ครึ่งสุดท้ายเมื่อ มกราคม – มิถุนายน 2567

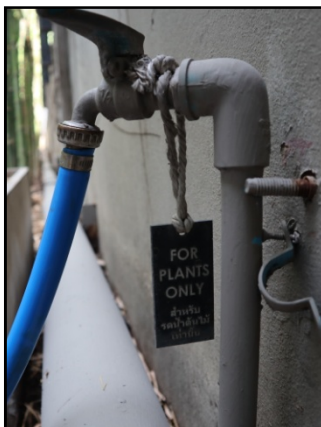
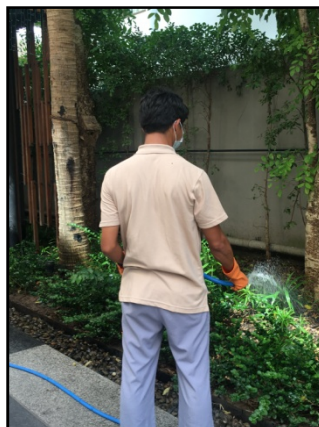
ภาพที่ 1-4 น้ำเสียที่ผ่านการบำบัดและนำกลับมาใช้รดน้ำต้นไม้ในโครงการฯ

- จัดให้มีการนำน้ำทิ้งจากระบบบำบัดน้ำเสีย (ประมาณ 60.92 ลบ.ม./วัน) กลับมาหมุนเวียนใช้ประโยชน์ในการรดน้ำต้นไม้บริเวณพื้นที่สีเขียว โดยติดป้ายแสดงไว้อย่างชัดเจนว่าเป็นน้ำรดน้ำต้นไม้เท่านั้น (หรือระบายลงท่อระบายน้ำสาธารณะไปยังระบบบำบัดน้ำเสียของเทศบาลฯ ต่อไป)	✓	-	ทางโครงการฯ ได้ดำเนินการจัดให้มีการนำน้ำทิ้งที่ผ่านระบบบำบัดน้ำเสียภายในโครงการฯ นำกลับมาหมุนเวียนใช้ประโยชน์ โดยใช้ในการรดน้ำต้นไม้บริเวณพื้นที่สีเขียวภายในโครงการฯ	-	หน้าที่ 5 ภาพที่ 1-4

3.4 การบำบัดน้ำเสีย - น้ำเสียที่ผ่านการบำบัดแล้ว ทางโครงการจะมีการนำกลับมาหมุนเวียนใช้ประโยชน์ในการรดน้ำต้นไม้บริเวณพื้นที่สีเขียวทั้งหมด โดยไม่มีการระบายออกนอกพื้นที่โครงการในช่วงฤดูแล้ง ส่วนช่วงฤดูฝนน้ำเสียส่วนที่เหลือใช้จะถูกระบายทิ้งผ่านท่อระบายน้ำเสีย เพื่อลงสู่ท่อระบายน้ำสาธารณะไปยังระบบบำบัดน้ำเสียรวมของเทศบาลเมืองหัวหินต่อไป	✓	-	ทางโครงการฯ ได้ดำเนินการจัดให้มีการนำน้ำทิ้งที่ผ่านระบบบำบัดเรียบร้อยแล้วนำกลับมาหมุนเวียนใช้ประโยชน์โดยใช้ในการรดน้ำต้นไม้ภายในโครงการฯ เป็นการช่วยประหยัดน้ำภายในโครงการฯ	-	หน้าที่ 5 ภาพที่ 1-4

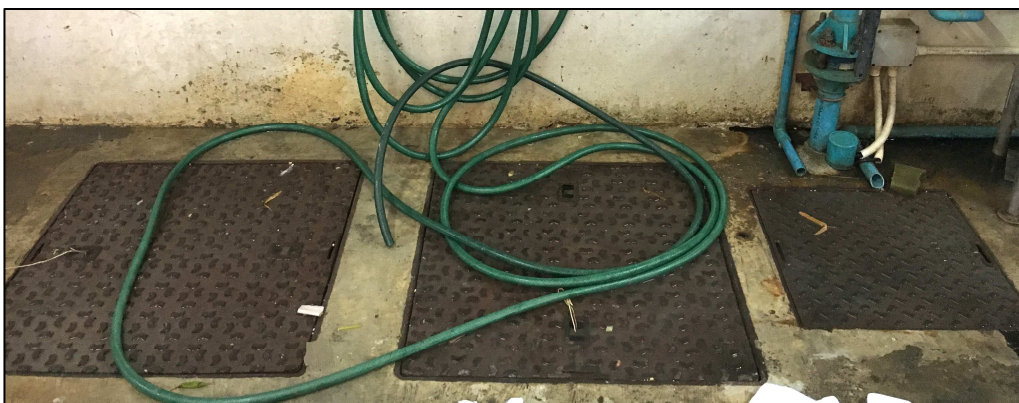
สำหรับการกำจัดกากไขมันจากส่วนดักไขมันทั้งหมด จะทำโดยการดักไขมันที่ลอยอยู่บริเวณผิวหน้าในส่วนแยกไขมัน รวมใส่ถุงพลาสติกดำ มัดปากถุงให้แน่น แล้วนำไปทิ้งรวมกับขยะเปียกโดยจะทำการดักไขมันทุก ๆ 7-10 วัน หรือเพิ่มความถี่ขึ้นตามความเหมาะสมกับปริมาณไขมันที่เกิดขึ้น (ภาพที่ 1-5)

ภาพที่ 1-5 ปอดักไขมัน

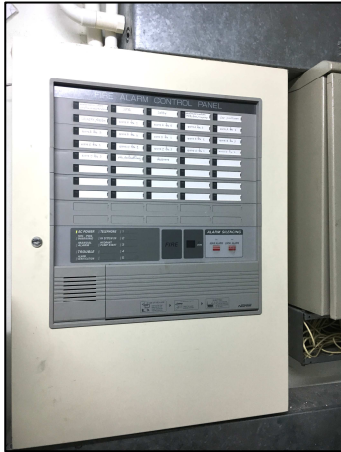
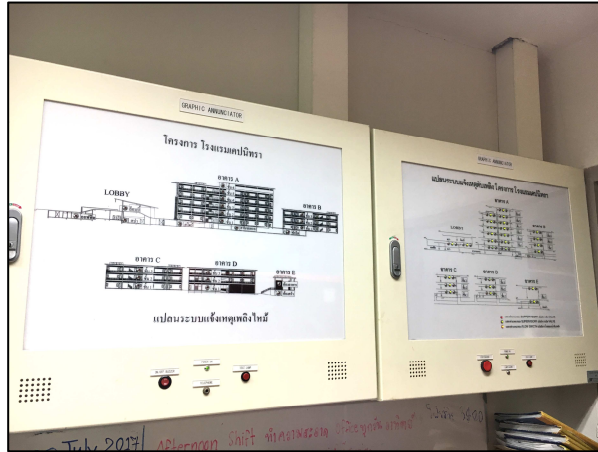
(ก) แผงควบคุมระบบสัญญาณแจ้งเหตุเพลิงไหม้ (Fire Alarm Control Panel) และแผงแสดงสัญญาณแจ้งเหตุเพลิงไหม้ (Graphic Annunciator) (ภาพที่ 1-15) ทำหน้าที่เป็นจุดศูนย์กลางการ รับ – ส่งสัญญาณตรวจจับ โดยมีวิธีการทำงานคือ เมื่ออุปกรณ์แจ้งเหตุเพลิงไหม้ ได้แก่ ชุดกดแจ้งเหตุ เครื่องตรวจจับควัน และเครื่องตรวจจับความร้อน ที่ติดตั้งตามห้องพักและทางเดิน ไม่ว่าตัวใดตัวหนึ่งทำงาน ก็จะส่งสัญญาณ และมีเสียงสัญญาณที่แผงควบคุมจนกว่าเจ้าหน้าที่จะตัดสวิตช์เสียง แต่หากไม่มีเจ้าหน้าที่ตัดสวิตช์เสียงในระยะเวลาที่กำหนดไว้ ระบบจะส่งสัญญาณเตือนไปยังบริเวณที่เกิดเหตุเพลิงไหม้ และบริเวณอื่น ๆ พร้อมกันหมด

ภาพที่ 1-15 แผงควบคุมระบบสัญญาณ และแผงแสดงสัญญาณแจ้งเหตุเพลิงไหม้

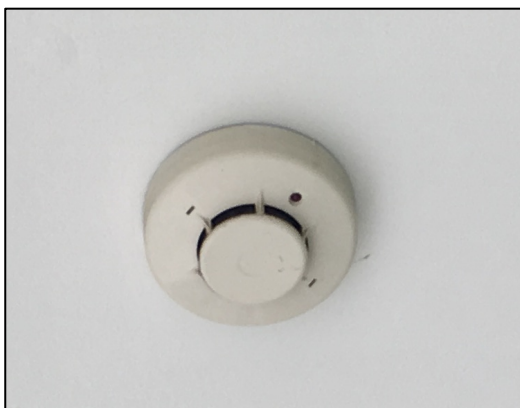
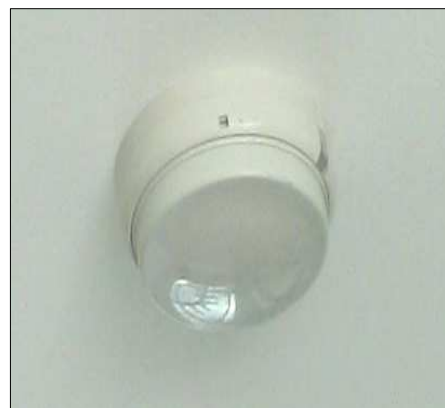
ภาพที่ 1-17 เครื่องตรวจจับควัน และเครื่องตรวจจับความร้อน

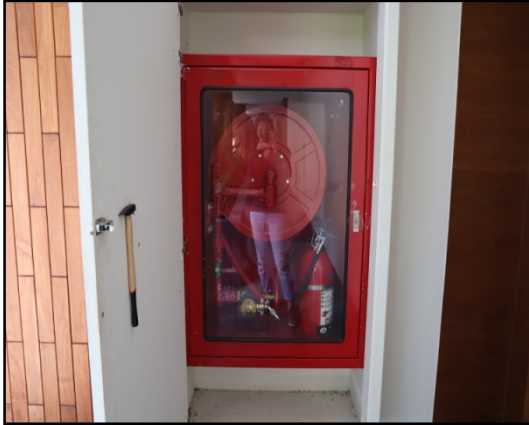
(ก) ตู้เก็บอุปกรณ์ดับเพลิงและสายส่งน้ำดับเพลิง (Fire Hose Cabinet) (ภาพที่ 1-18) ซึ่งภายในประกอบด้วย สายดับเพลิง วาล์วเปิด – ปิดที่หัวน้ำออก หัวต่อสายฉีดน้ำดับเพลิง และถังดับเพลิง

ภาพที่ 1-18 ตู้เก็บอุปกรณ์ดับเพลิง และสายส่งน้ำ

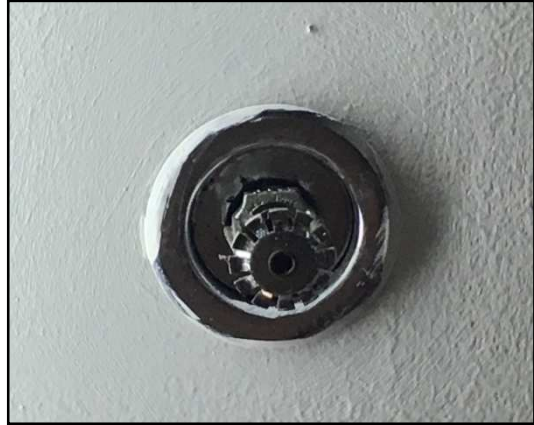
(ค) ระบบจ่ายน้ำอัตโนมัติ (Sprinkle System) (ภาพที่ 1-19) เป็นระบบที่ทำงานเองโดยอัตโนมัติ เมื่ออุณหภูมิภายในห้องสูงขึ้นประมาณ 50 องศาเซลเซียส หลอดแก้วจะแตก ปล่อยให้น้ำที่อัดอยู่ในท่อโปรยน้ำออกมาดับเพลิง ซึ่งเมื่อหลอดแก้วแตกจะมีน้ำไหลในท่อจ่าย และจะมีสัญญาณแจ้งมายังห้องควบคุมให้ทราบว่าจะเกิดเพลิงไหม้ขึ้นได้ โดยจะติดตั้งครอบคลุมพื้นที่ในแต่ละชั้นของอาคาร

ภาพที่ 1-19 ระบบจ่ายน้ำอัตโนมัติ

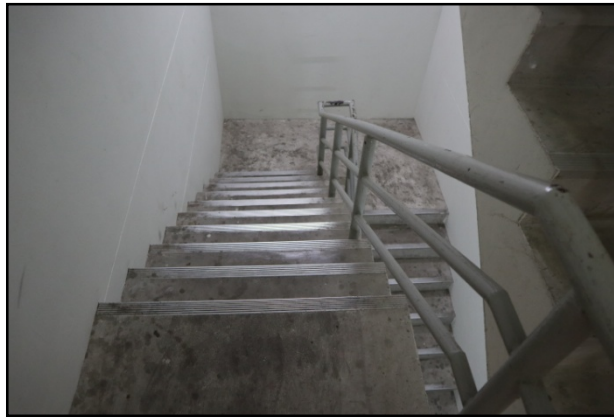
(ง) บันไดหนีไฟ (Stairwell) (ภาพที่ 1-20) แต่ละอาคารใช้บันไดภายในอาคาร และบันไดหนีไฟที่อยู่ภายนอกอาคาร โดยประตูทางออกสู่บันไดหนีไฟเป็นชนิดบานเปิดออกสู่ภายนอก ทำจากวัสดุทนไฟและมีอุปกรณ์บังคับให้ประตูสามารถปิดเองได้

ภาพที่ 1-20 บันไดหนีไฟ

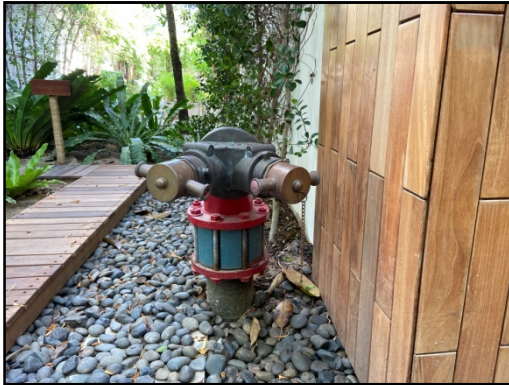
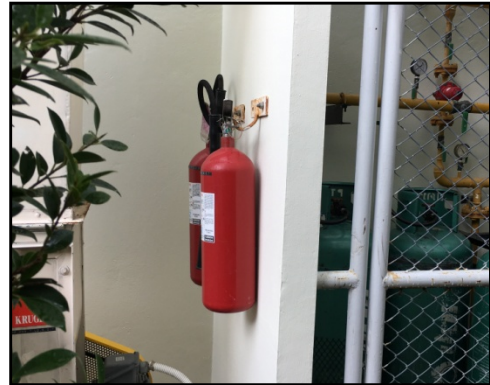
ภาพที่ 2-7 หัวรับน้ำดับเพลิง และถังดับเพลิง

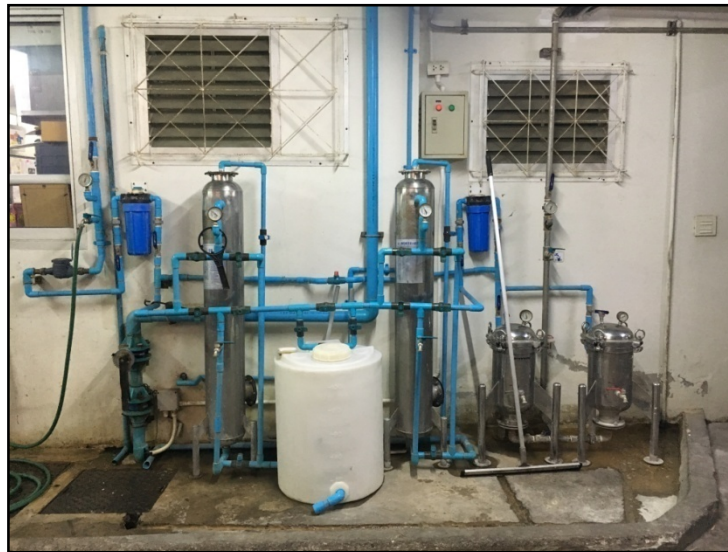
ภาพที่ 2-12 ระบบกรองน้ำเพื่อใช้บริโภค
