**รายงานลักษณะธรณีวิทยาโครงสร้างแบบท่ายประธานบัตรโครงการ  
ทำเหมืองแร่หินอุตสาหกรรมชนิดหินปูนเพื่อทำปูนขาว**

ประกอบคำขอประทานบัตรที่ 33350/16100  
ท้องที่ตำบลหน้าพระลาน อำเภอเฉลิมพระเกียรติ จังหวัดสระบุรี

ของ  
บริษัท ส.ศิลาทอง สระบุรี จำกัด

กรกฎาคม 2558

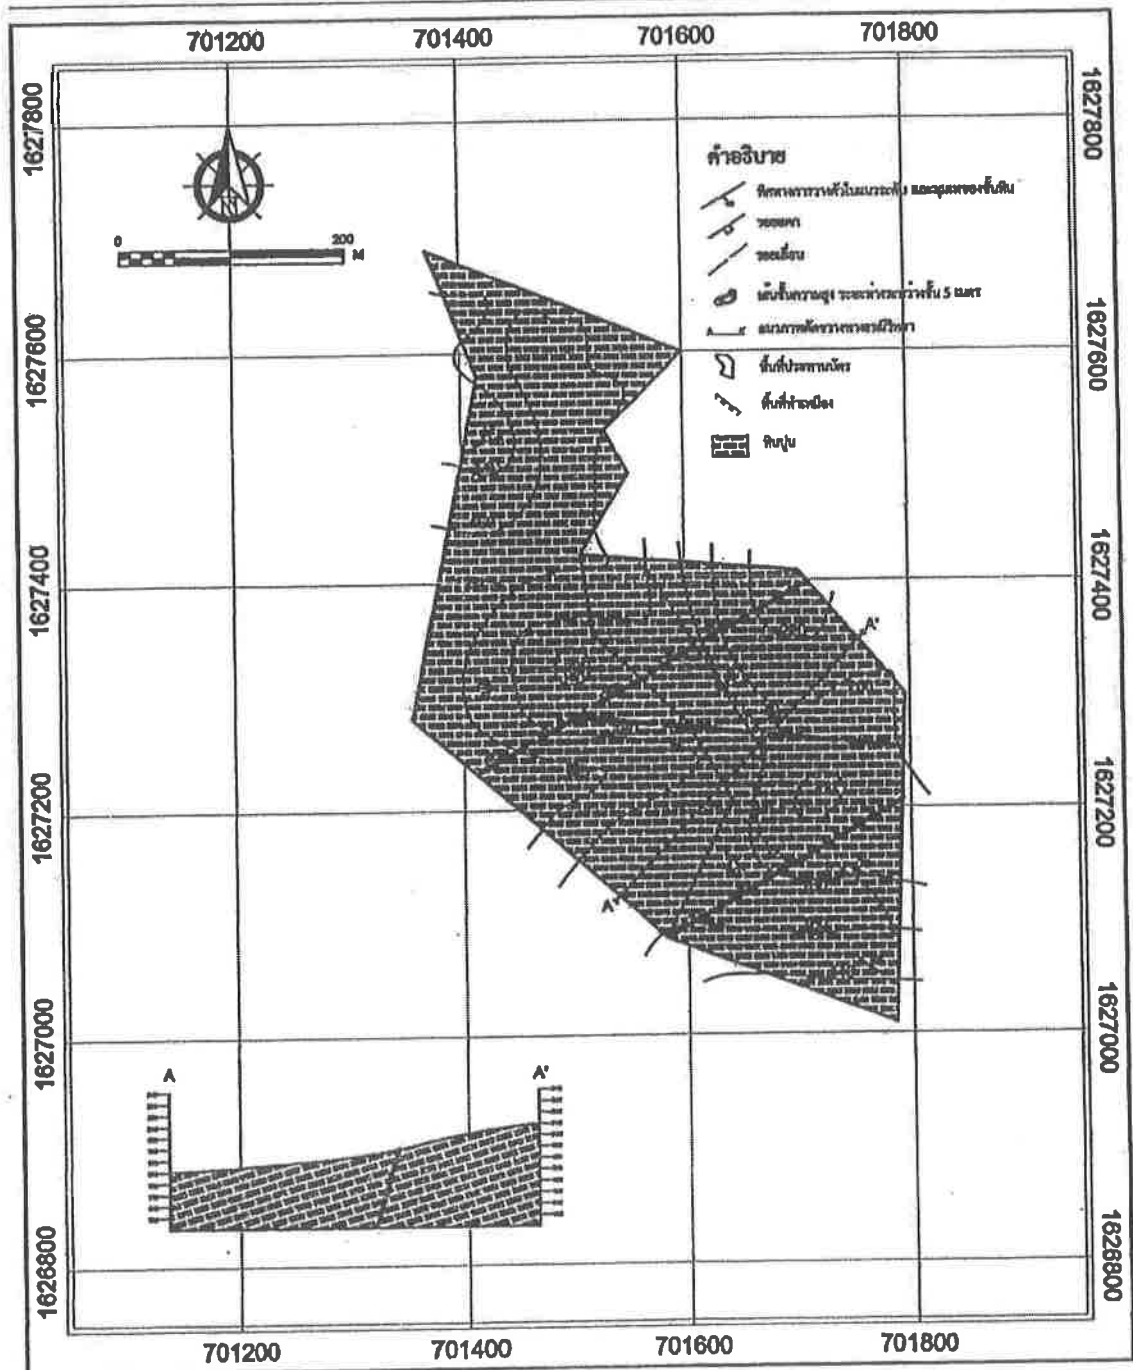
รูปที่ 6 แผนที่ธรณีวิทยาในแปลงประทานบัตร

6.1 การวางตัวของชั้นหินแนวการวางตัวของชั้นหินโดยทั่วไปอยู่ในทิศทางตะวันตกเฉียงใต้ (100 และ 110 องศา) มีมุมเอียงเทปานกลางถึงชัน (40-70 องศา) ไปทางด้านทิศ บริเวณที่ใกล้กับแนวรอยเลื่อน การวางตัวของชั้นหินจะชันประมาณ 60 องศา

6.2 รอยแตกและรอยเลื่อน แนวรอยแตกและแนวรอยเลื่อนที่เกิดจากการที่แรงกระทำจะมีทั้งตามแนวการวางตัวของชั้นหินและตัดขวางแนวการวางตัวของชั้นหิน พบรอยแตกและรอยเลื่อนที่เด่นชัดใน 2 ทิศทางหลัก คือ ตะวันออกเฉียงเหนือ-ตะวันตกเฉียงใต้ และแนวรอยแตกจะมีความสัมพันธ์กับแนวรอยเลื่อนในทิศทางนั้นๆ มุมเอียงเทของแนวรอยแตกและแนวรอยเลื่อนมีทิศทางต่างๆกัน จะชันจนถึงเป็นแนวตั้ง คือ ตั้งแต่ 65-90 องศา

6.3 ชั้นหินโค้ง และชั้นหินโค้งรูปประทุนในพื้นที่ศึกษาจะมีแนวแกนของชั้นหินโค้งในทิศทางตะวันตกเฉียงเหนือ-ตะวันออกเฉียงใต้ โดยชั้นหินโค้งรูปประทุนปรากฏทางด้านทิศใต้ของพื้นที่ประทานบัตร ชั้นหินโค้งนี้จะมีผลต่อการวางตัวของชั้นหิน ในบริเวณใกล้กับแนวแกนของชั้นหินโค้งชั้นหินจะมีมุมเอียงเทมาก และค่อยๆลาดชันน้อยลงในส่วนทางข้างของชั้นหินโค้ง

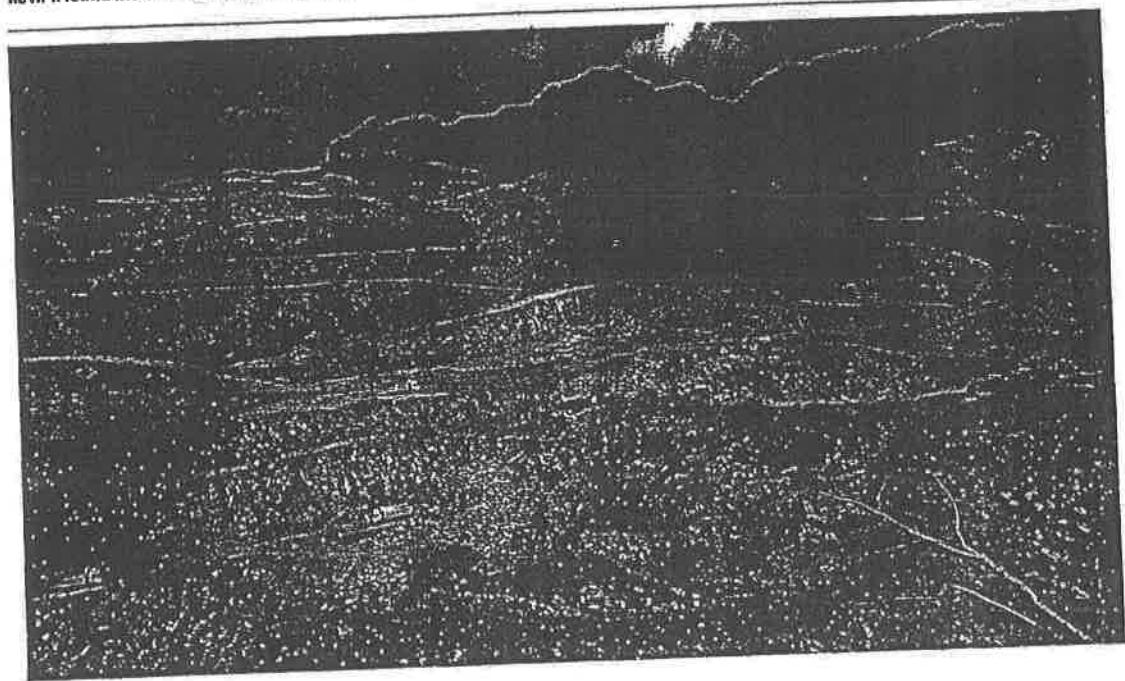
ภาพประกอบที่ 1 ภาพแสดงพื้นที่ประทานบัตรที่เปิดทำเหมืองแล้ว

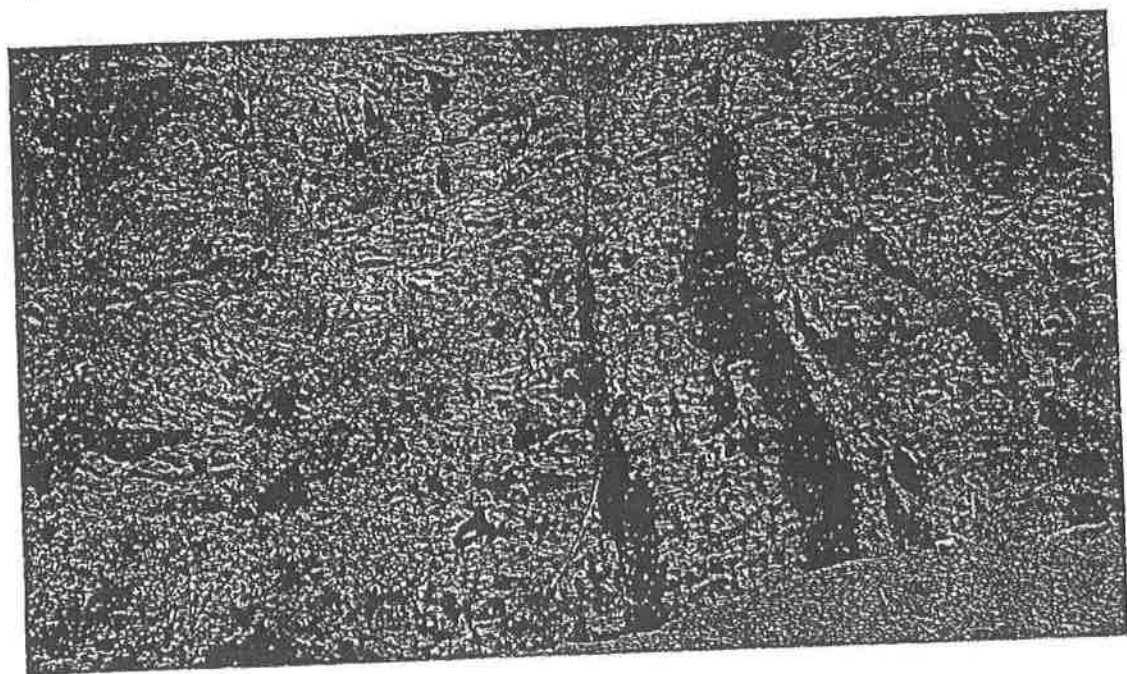
หินปูนในพื้นที่ทำเหมืองจะเป็นหินปูนแบบชั้น มีการฟุ้งน้อย จะพบรอยแตก และรอยผ่าของชั้นหินมีความกว้างประมาณ 30 เซนติเมตร ซึ่งเกิดจากการโค้งงอของชั้นหินเท่านั้น ไม่ได้เกิดจากการทำละลาย จากวิธีการทำเหมืองโดยทำเหมืองจากด้านข้างเข้าหาภูเขา ไม่ได้ทำเหมืองจากยอดเขาลงมา ดังนั้นจะเห็นรอยแตก และรอยผ่าของหินในด้านข้าง ซึ่งจากลักษณะการทำเหมือง และลักษณะทางธรณีวิทยาจะพบว่าในการทำเหมืองชั้นเริ่มต้นจะไม่มีความเสี่ยงในการเกิดหลุมยุบ และจากการสำรวจแปลงประทานบัตรที่อยู่ติดกันทางด้านทิศตะวันตก ซึ่งทำเหมืองจนถึงระดับที่ราบโดยทั่วไปก็ไม่พบโพรงขนาดใหญ่ในบริเวณนี้

ภาพประกอบที่ 2 ภาพแสดงหินปูนที่มีรอยผ่าของหิน

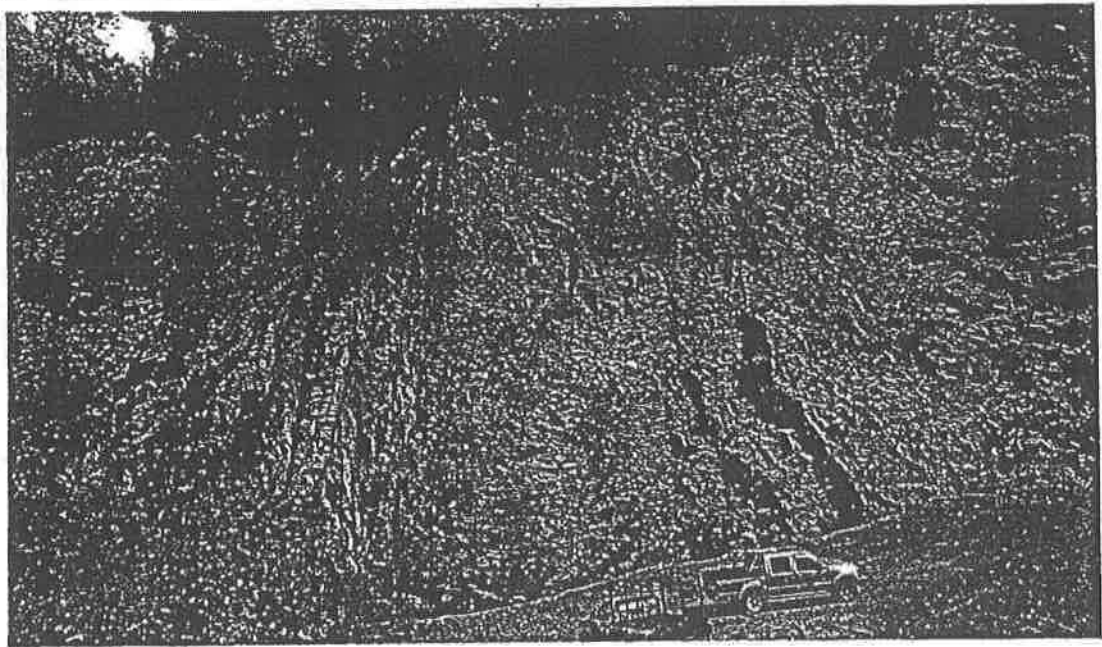
หินปูนที่พบในพื้นที่ประทานบัตร มีสีเทาอ่อน เนื้อละเอียด บางบริเวณมีการตกผลึกใหม่ มีสายแร่แคลไซต์แทรกตามรอยแตก แสดงลักษณะแบบชั้น มีมุมเอียงเทปานกลาง-ชัน ระหว่างแนวรอยต่อชั้นหินจะมีช่องว่างของรอยต่อกว้างประมาณ 30 เซนติเมตร เกิดจากการถูกแรงบีบอัดมากกระทำ เนื้อหินส่วนใหญ่จะค่อนข้างสด คือมีความหุ้ และถูกทำลายเล็กน้อย พบสายแร่แอนดีไซต์ กว้าง 20-50 เซนติเมตร แทรกตามชั้นหิน และแทรกตามรอยแตก หินปูนจัดอยู่ในหมวดหินเขาขาด ยุคเพอร์เมียน

ภาพประกอบที่ 3 ภาพแสดงหินแอนดีไซต์ที่แทรกตัวอยู่ในหินปูน

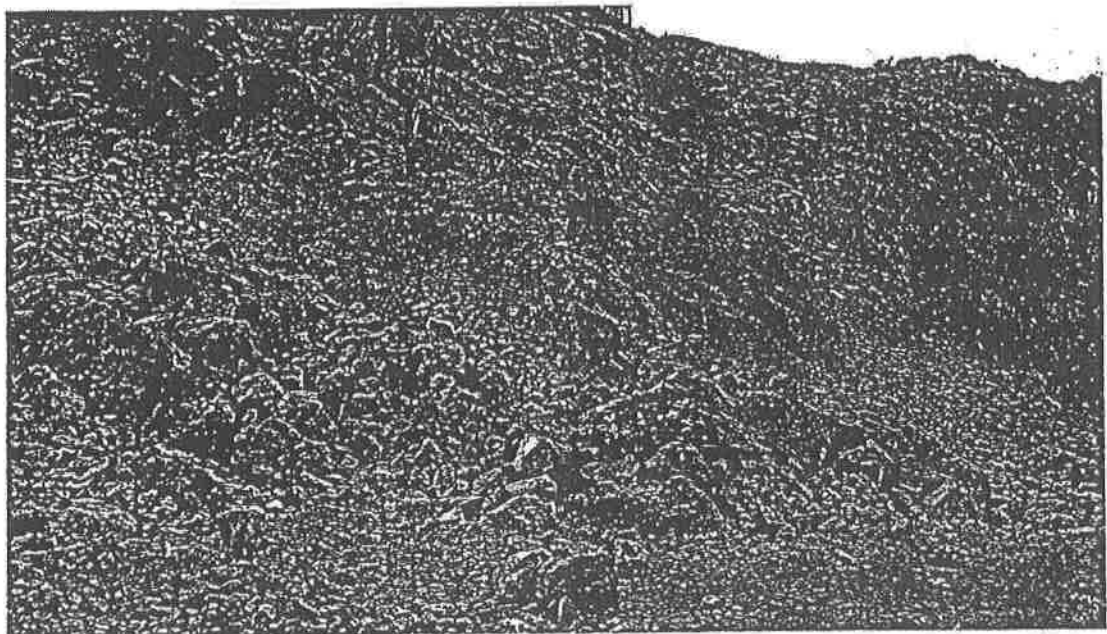
พื้นที่ประทานบัตรที่เปิดขุดทำเหมืองหินปูน ทั้งหมดเป็นหินปูนสีเทา และสีเทาเข้ม แสดงลักษณะเป็นชั้นบาง ความหนาเฉลี่ย 30-150 เซนติเมตร ลักษณะเนื้อหินเป็นชนิดเนื้อละเอียด บางบริเวณมีการตกผลึกใหม่พบหินภูเขาไฟชนิดหินแอนดีไซต์แทรกขนานตามชั้นหินปูนโดยทั่วไป ชั้นหินมีลักษณะโครงสร้างรูปประทุนขนาดเล็ก (anticline) ซึ่งเป็นส่วนด้านข้างซ้ายของโครงสร้างรูปประทุนขนาดใหญ่ของหินปูนในบริเวณนี้ ซึ่งเกิดจากความเค้น (stress) และความเครียด (strain) ของเปลือกโลกในอดีต นอกจากนี้ทำให้เกิดรอยฉีกขาดของชั้นหินเกิดเป็นรอยเลื่อน (fault) และรอยแตก (fracture) กระบวนการดังกล่าวทำให้การวางตัวของชั้นหิน (bed) มีมุมเอียงเทและทิศทางของการเอียงเทที่แตกต่างกัน

ภาพประกอบที่ 4 ภาพแสดงหินปูนที่เป็นแบบชั้น

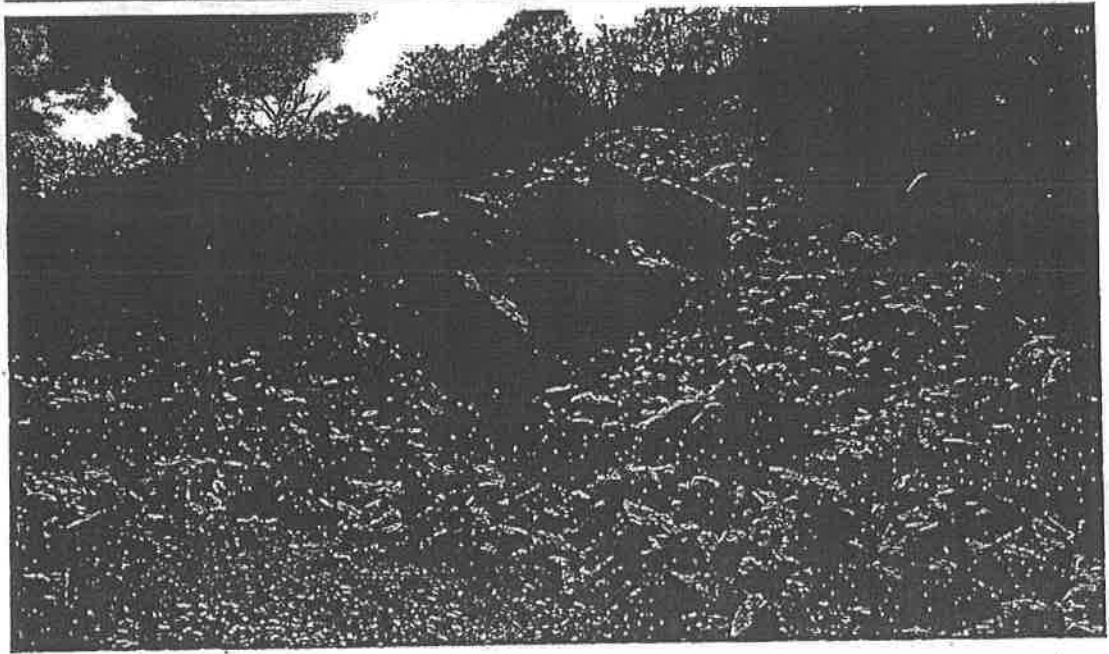
ภาพประกอบที่ 5 ภาพแสดงการทำเหมืองจากด้านข้างเข้าหาภูเขา

1. หินปูนแบบชั้นเกิดในยุคเทอร์เมียนมุมเอียงเทค่อนข้างชัน ซึ่งบริเวณนี้เป็นส่วนทางด้านทิศตะวันตกของโครงสร้างรูปประทุนขนาดใหญ่
2. การทำเหมืองแร่ชั้นเริ่มต้นจะพบรอยแตก รอยผ่าของชั้นหินกว้างประมาณ 30 เซนติเมตรเท่านั้น และเป็นการทำเหมืองจากด้านข้างเข้าหาภูเขาจึงมีความเสี่ยงในการเกิดหลุมยุบน้อย
3. รอยแตก และรอยเลื่อนในชั้นหินยังไม่ได้มีการฟุ้ง และทำละลาย เนื่องจากมีสายแร่แคลไซต์ และหินแอนดีไซต์แทรกปิดอยู่
4. เมื่อทำเหมืองแร่ลึกลงไปอีกระดับหนึ่งคือ ลึกลงไปประมาณ 50-100 เมตร ควรสำรวจธรณีวิทยาและธรณีฟิสิกส์ ในชั้นรายละเอียดอีกครั้งเพื่อป้องกันการเกิดอุบัติเหตุ

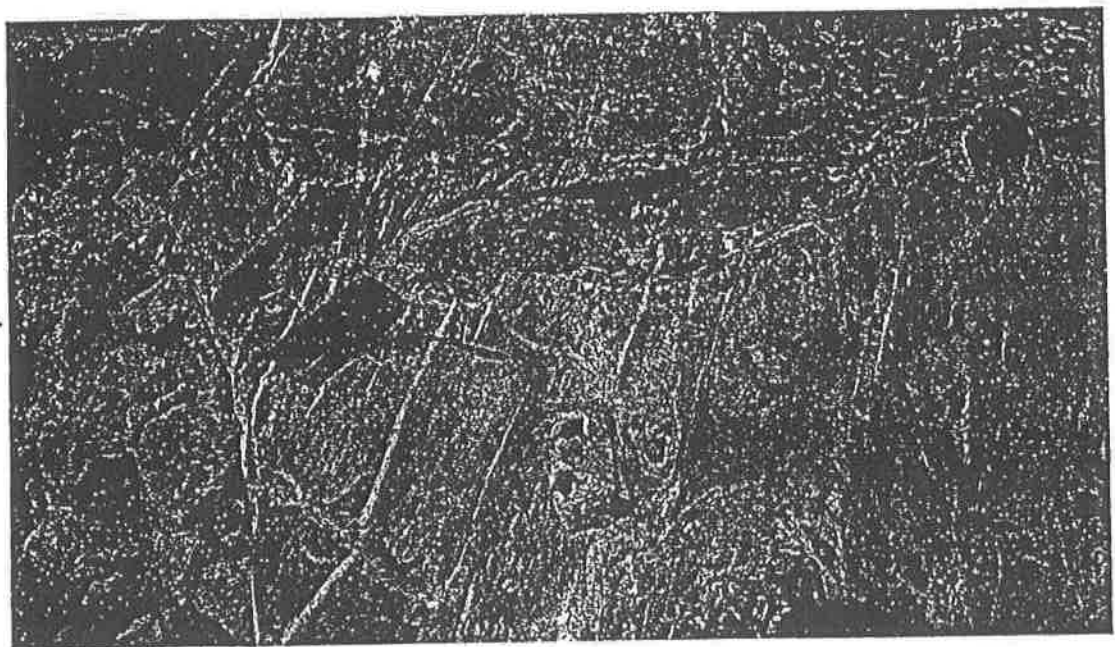
ภาพประกอบที่ 6 ภาพแสดงแคลไซต์ที่แทรกตามรอยแตกของหินปูน
