## ผลการปฏิบัติตามมาตรการป้องกันและแก้ไขผลกระทบ สิ่งแวดล้อม

## บทที่ 2

#### 2.1 การปฏิบัติตามมาตรการป้องกันและแก้ไขผลกระทบสิ่งแวดล้อม

โครงการ CONDO ONE SIAM ตั้งอยู่ เลขที่ 9 ถนนพระราม 1 ซอยเกษมสันต์ 3 เขตปทุมวัน กรุงเทพมหานคร ดำเนินการโดย บริษัท พลัส พร็อพเพอร์ตี้ พาร์เนอร์ จำกัด โดยโครงการเป็นอาคารชุดพักอาศัย ขนาด 8 ชั้น จำนวน 1 อาคาร (ความสูงจากพื้นดินถึงพื้นชั้นหลังคา) มีจำนวนห้องพักรวมทั้งสิ้น 128 ห้อง ซึ่งจะก่อสร้างบนที่ดินขนาดพื้นที่รวม 8879.50 ตารางเมตร ตามหนังสือสำคัญการขออนุญาต-รับรอง การก่อสร้าง ดัดแปลง เคลื่อนย้ายอาคาร (อ.6) ที่เพรียงพร้อมด้วยระบบสาธารณูปโภคและสาธารณูปการต่างๆ อย่างครบถ้วน โดยมีโครงข่ายคมนาคมที่เชื่อมโยงหลายสายและยังสามารถใช้บริการของรถไฟฟ้าขนส่งมวลชน (รถไฟฟ้า BTS) ซึ่งมีสถานีที่ใกล้ที่สุด คือ สถานีสนามกีฬาแห่งชาติ

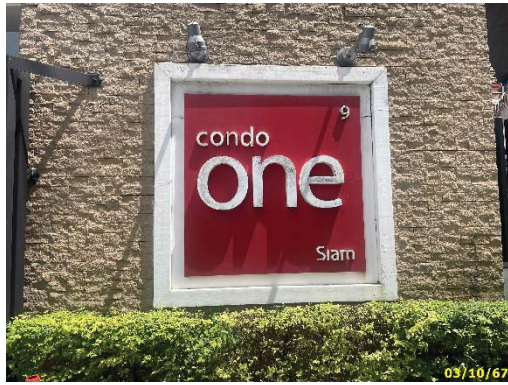
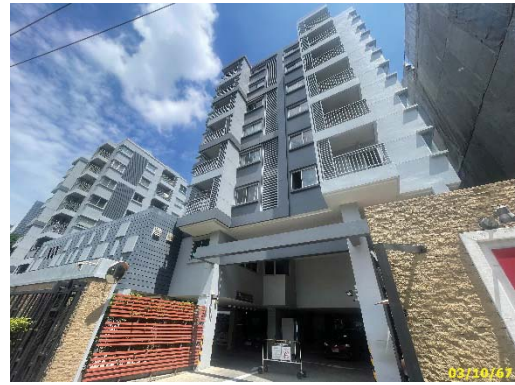
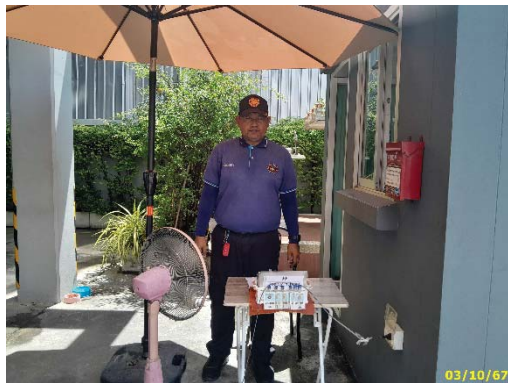
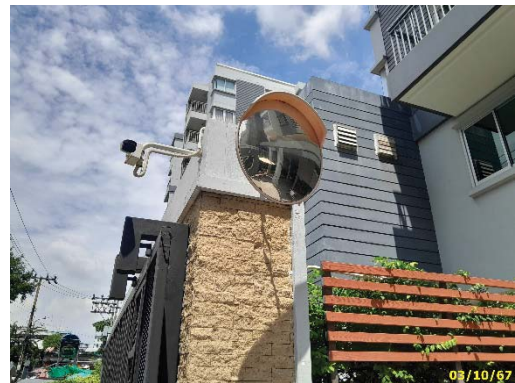
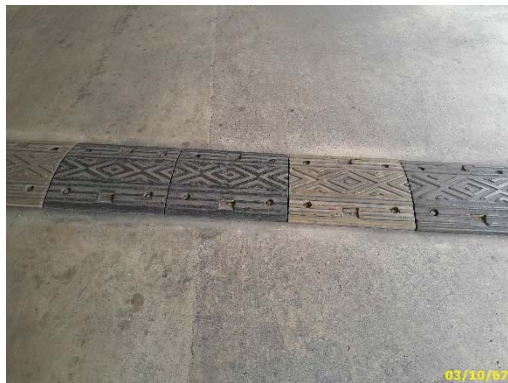
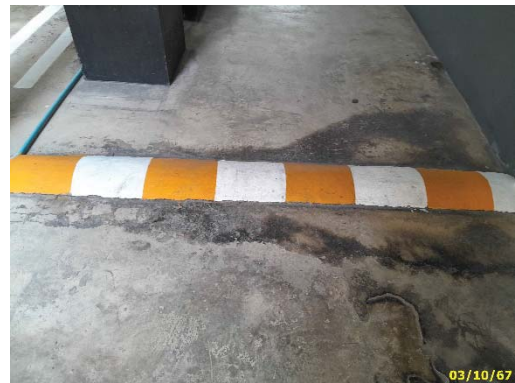
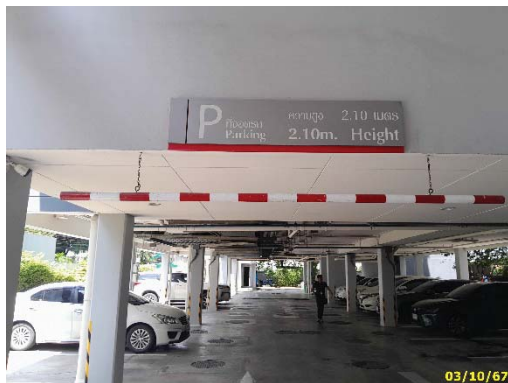
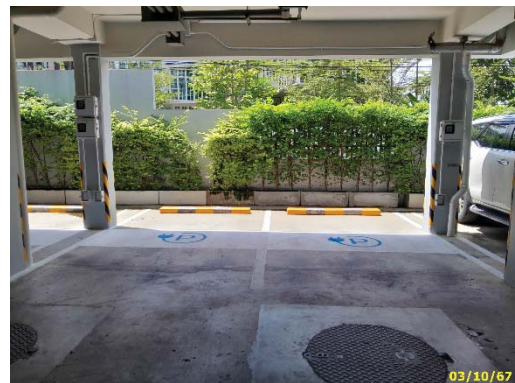
ป้ายชื่อโครงการ

ทางเข้า-ออก

ป้อมและเจ้าหน้าที่รปภ.

กระจกนูนโค้ง

สันนูนลดความเร็ว

เส้นทางจราจร และพื้นที่จอดรถ

1. ทรัพยากรสิ่งแวดล้อมทางกายภาพ				
1.1 สภาพภูมิประเทศ	-	-	-	-
1.2 คุณภาพอากาศ 1) ฝุ่นละออง	1. ควบคุมความเร็วของรถภายในโครงการ เช่น ป้ายจำกัดความเร็ว สันนุลิตความเร็ว เพื่อไม่ให้เกิดการฟุ้งกระจายของฝุ่นในบริเวณ 2. หมั่นดูแลรักษาความสะอาดบริเวณถนน โดยฉีดล้างถนนเป็นครั้งคราว	✓	-	ภาพที่ 2.2-1 การจราจร

1.3 เสียงและควา ม สั่นสะเทือน	- ควบคุมความเร็วของการใช้รถในบริเวณพื้นที่โครงการ เช่น ติดป้ายจำกัดความเร็ว และทำสัญญาณ เพื่อลดความเร็ว และช่วยลดระดับเสียงที่เกิดจากการแล่นของรถยนต์ลดลงไปด้วย	✓	-	ภาพที่ 2.2-1 การจราจร

3.8 การจราจร	1. จัดตั้งป้ายสัญญาณจราจรให้ชัดเจนทั้งบนพื้นทาง และป้ายต่างๆ บริเวณโครงการให้ชัดเจน เพื่อไม่ให้เกิดความสับสนของผู้ขับขี่ทำให้การเคลื่อนตัวของรถในโครงการ และบริเวณทางเข้า-ออก โครงการสามารถทำได้อย่างดี และปลอดภัย 2. จัดตั้งกระจกโค้งบริเวณมุมทางแยกและทางแยกของทางวิ่งภายในโครงการ เพื่อให้สามารถมองเห็นการเดินรถในช่องทางต่างๆ ได้อย่างชัดเจน 3. จัดให้มีพนักงานรักษาความปลอดภัย คอยอำนวยความสะดวกให้ผู้พักอาศัยในการเข้า-ออกโครงการ ไม่ให้เกิดการติดกระแสรถ โดยเน้นให้รถสามารถเข้าโครงการได้สะดวกและรวดเร็วเพื่อลดปริมาณจราจรที่สะสมถนนซอยเลขที่ 3	✓ - มีสัญลักษณ์และเส้นทางการจราจรบริเวณพื้นทางในการเคลื่อนตัวของรถภายในพื้นที่อย่างชัดเจน ✓ - มีการติดตั้งกระจกโค้งบริเวณมุมทางแยกและทางแยกบริเวณทางวิ่งภายในพื้นที่อย่างชัดเจน ✓ - มีเจ้าหน้าที่รักษาความปลอดภัยคอยอำนวยความสะดวกให้ผู้พักอาศัย และการจราจรภายในพื้นที่โครงการอย่างสม่ำเสมอ	-  -  -	ภาพที่ 2.2-1 การจราจร  ภาพที่ 2.2-1 การจราจร  ภาพที่ 2.2-1 การจราจร

3.8 การจราจร (ต่อ)	และให้รถออกจากโครงการในช่วงที่ไม่ได้กระแสจราจร บนถนนซอยเกษมสันต์ 3				
	4. ให้เจ้าหน้าที่รักษาความปลอดภัยที่ประจำอยู่บริเวณทางเข้า-ออกโครงการ คอยอำนวยความสะดวก และอำนวยความสะดวกให้กับรถที่ต้องการกลับรถ ให้สามารถทำได้โดยถูกต้องและไม่เกิดการกีดขวางซึ่งกันและกันระหว่างรถที่จะกลับรถกับที่ที่จะเข้าหรือออกจากโครงการ	✓	- มีเจ้าหน้าที่รักษาความปลอดภัยอำนวยความสะดวกให้แก่ผู้พักอาศัย และการจราจรภายในพื้นที่โครงการอย่างสม่ำเสมอ	-	ภาพที่ 2.2-1 การจราจร

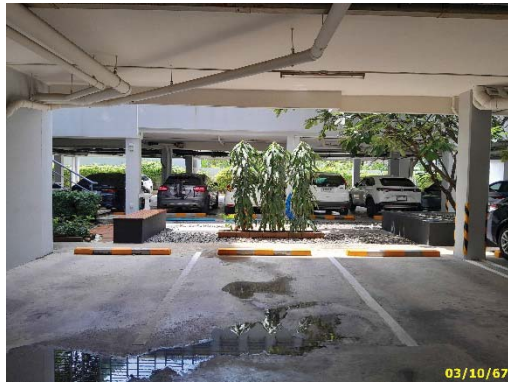
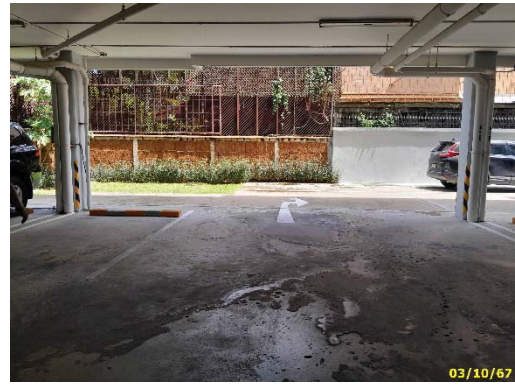
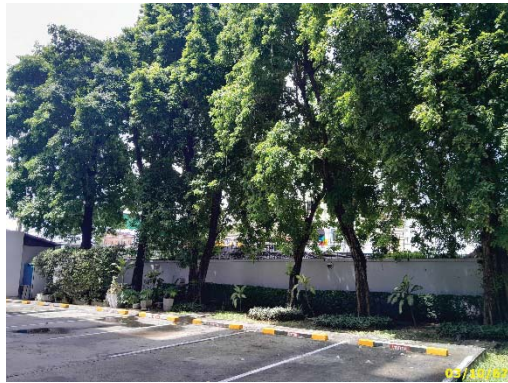
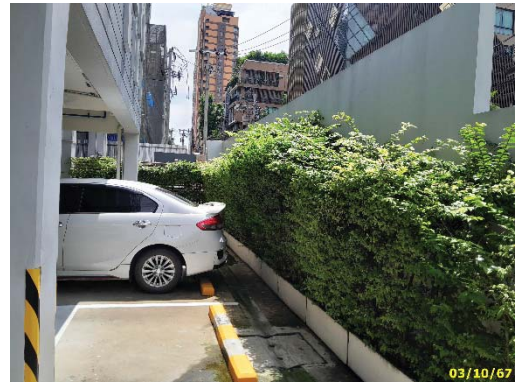
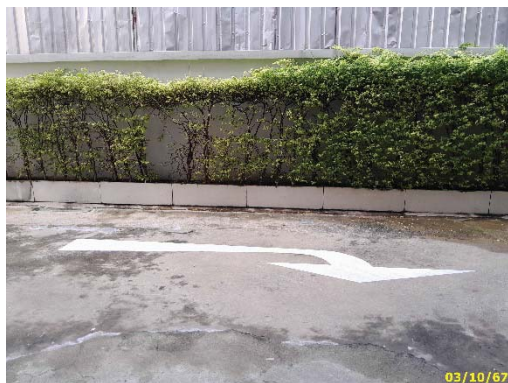
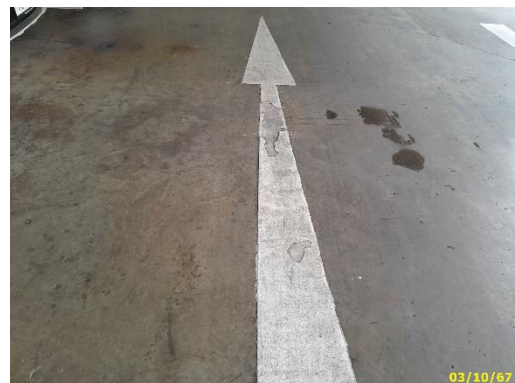
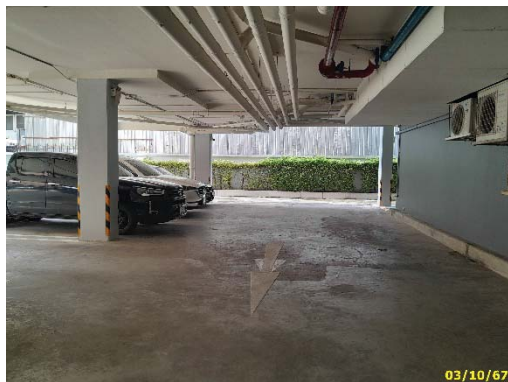
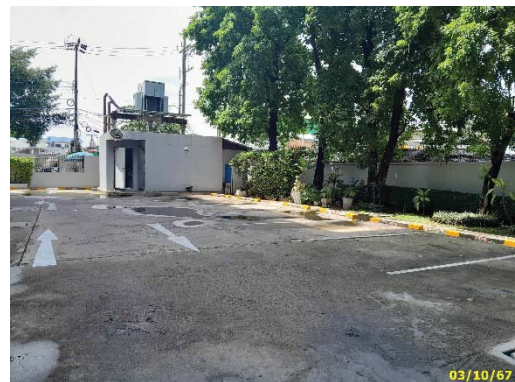
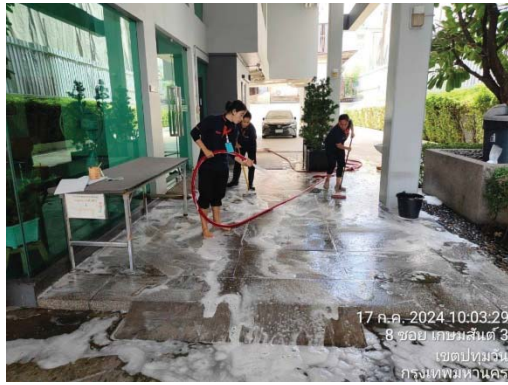
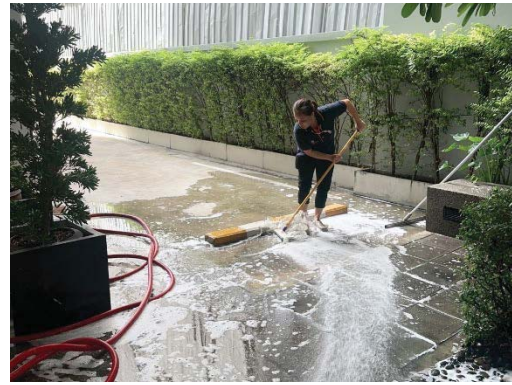
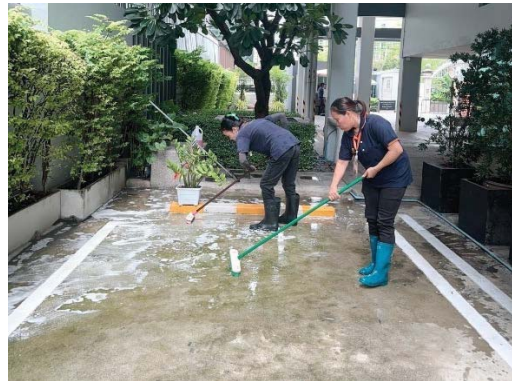
เส้นทางการจราจร และพื้นที่จอดรถ (ต่อ)

ฉีดล้างทำความสะอาดถนน  
ภาพที่ 2.2-1 (ต่อ) การจราจร

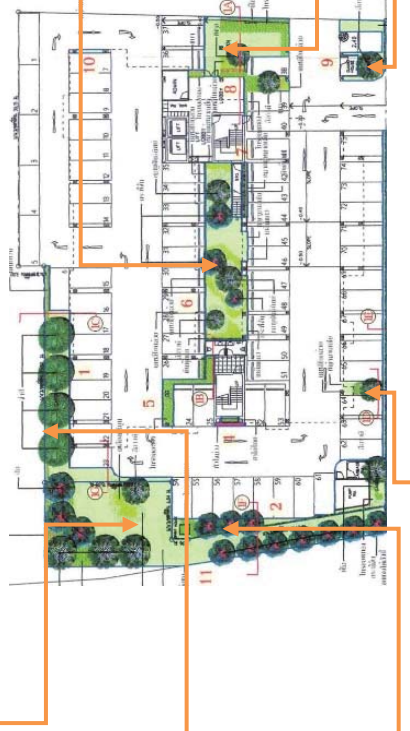
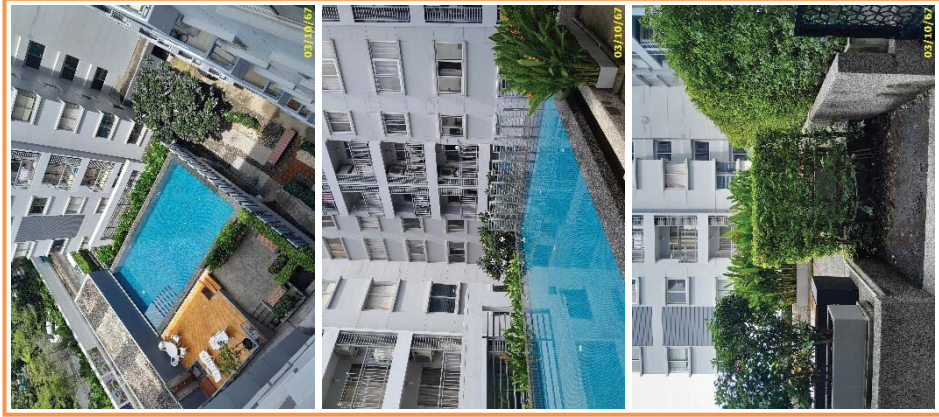
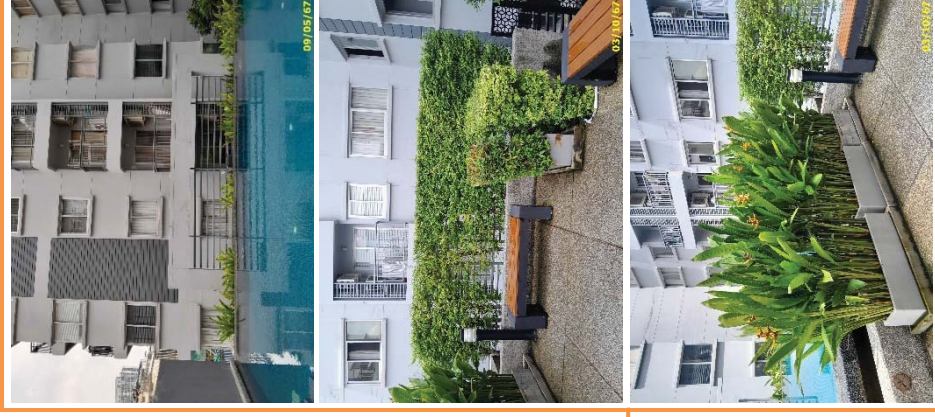
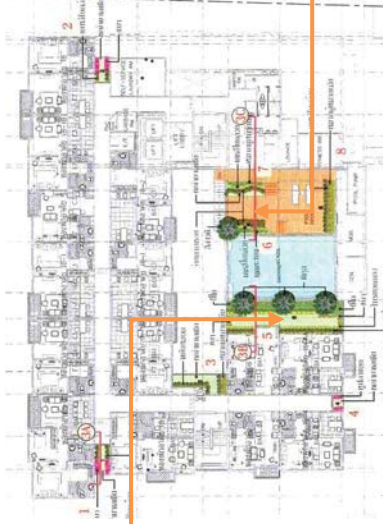
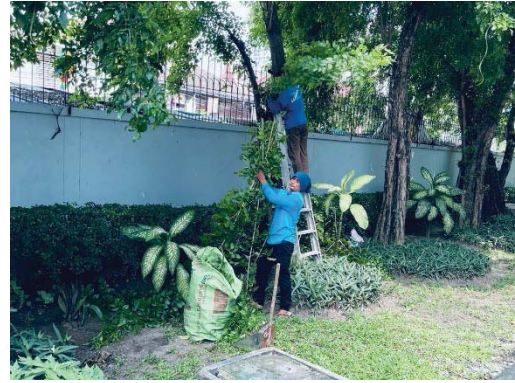
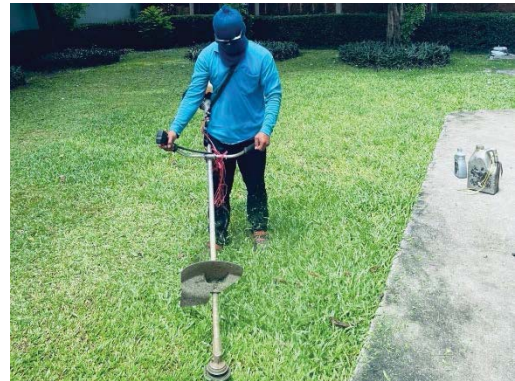
ชั้นล่าง  
ภาพที่ 2.2-2 พื้นที่สีเขียวและการบำรุงรักษา

ชั้นที่ 2

ดูแลพื้นที่สีเขียว

3. จัดให้มีเจ้าหน้าที่อำนวยความสะดวกในการจราจร บริเวณทางเข้า-ออกโครงการ	✓	-	ภาพที่ 2.2-1 การจราจรภาคผนวก ค-2 สัญญาว่าจ้างรปภ.
	4. จัดให้มีพื้นที่สีเขียวภายในพื้นที่โครงการ บริเวณชั้นล่าง ถึงชั้นที่ 9 ขนาดพื้นที่รวม 725.32 ตร.ม. คิดเป็นอัตราส่วนพื้นที่สีเขียวต่อผู้พักอาศัยประมาณ 1.08 ตร.ม./คน โดยบริเวณชั้นล่างมีพื้นที่สีเขียว 540.55 ตร.ม. และมีพื้นที่ปลูกไม้ยืนต้น 195.69 ตร.ม. โดยต้นไม้ที่จะ	◎	ตารางที่ 4-2	ภาพที่ 2.2-2 พื้นที่สีเขียว

3.7 ระบบปรับอากาศและระบบระบายอากาศ (ต่อ)	3. จัดให้มีพื้นที่สีเขียวภายในพื้นที่โครงการ บริเวณชั้นล่าง ถึง ชั้นที่ 9 ขนาดพื้นที่รวม 725.32 ตร.ม. คิดเป็นอัตราส่วนพื้นที่สีเขียวต่อผู้พักอาศัยประมาณ 1.08 ตร.ม./คน โดยบริเวณชั้นล่างมีพื้นที่สีเขียว 540.55 ตร.ม. และมีพื้นที่ปลูกไม้ยืนต้น 195.69 ตร.ม. โดยต้นไม้ที่จะนำมาปลูก ได้แก่ จำปี, ลีลาวดี, อินทนิลน้ำ, ชมพูพันธุ์ทิพย์, กระพี้จั่น, พิกุล, ไม้ไผ่หัววัว, ไทรยอดทอง, ยี่โถ, เดหลีใบกล้วย, เหลือศรีรูป, หัวใจสีม่วง, ขาไก่ไทย, หนามแก้ว, ตะแบก, แก้ว, ขบา, ว่านกาบหอย, กระดังงาไทย, ต้นตุ๊กแก และหญ้าม้าลาย เป็นต้น ซึ่งต้นไม้ที่เลือกปลูกจะสามารถดูดซับคาร์บอนไดออกไซด์ ที่เกิดจากยานพาหนะของโครงการได้ทั้งหมด	◎ - มีพื้นที่สีเขียวภายในพื้นที่บริเวณชั้นล่าง ชั้นที่ 2 โดยมีการดูแลอย่างสม่ำเสมอ เว้นแต่บริเวณชั้นที่ 3-9 ของโครงการยังไม่มีจัดให้มีพื้นที่สีเขียวตามชั้น แต่อย่างใด	ตารางที่ 4-2	ภาพที่ 2.2-2 พื้นที่สีเขียว

4. จัดให้มีพื้นที่สีเขียวภายในบริเวณพื้นที่ที่ถูกระงับ โดยเลือกปลูกไม้ยืนต้นขนาดใหญ่ สูง และมีทรงพุ่มหนา บริเวณแนวเขตที่ดินทางด้านทิศตะวันออกของโครงการและพื้นที่ที่ถูกระงับที่ดินที่ติดกับพื้นที่พิกัดบ้านไทย จิม ทอมป์สัน ซึ่งต้นไม้ที่จะปลูก ได้แก่ จำปา, จำปี และปีป	✓	-	ภาพที่ 2.2-2 พื้นที่สีเขียว

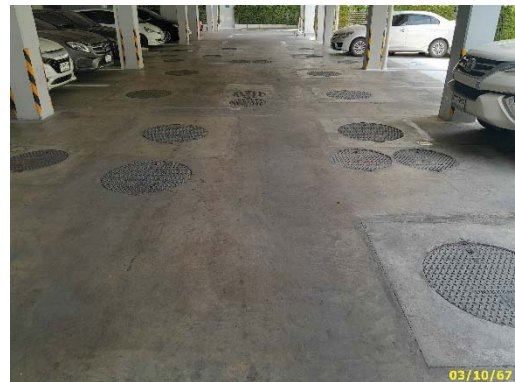
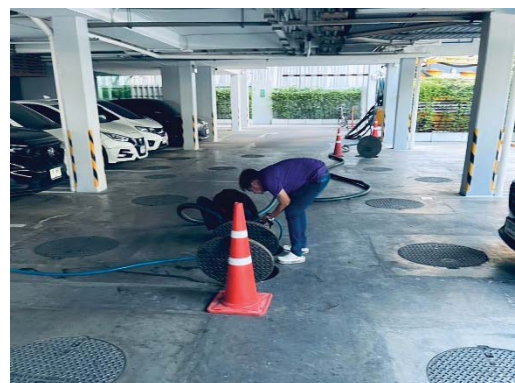
ภาพที่ 2.2-3 การบำบัดน้ำเสีย

ตู้ควบคุมระบบบำบัด

ระบบบำบัดน้ำเสีย

ดูแลตรวจสอบระบบบำบัดน้ำเสีย

1.4 คุณภาพน้ำ	1. จัดให้มีระบบบำบัดน้ำเสียรวมของโครงการ จำนวน 1 ชุด ซึ่งเป็นระบบบำบัดน้ำเสียแบบตะกอนแรง (Activated Sludge) สามารถรองรับน้ำเสียได้ 120 ลบ.ม./วัน ประสิทธิภาพในการบำบัดน้ำเสียร้อยละ 92 บำบัดน้ำเสียจนได้น้ำทิ้งที่มีคุณภาพตามมาตรฐานน้ำทิ้งจากอาคารประเภท ข. และจะมีค่า BOD ในน้ำทิ้งไม่เกิน 20 มก./ล. 2. จัดให้มีเจ้าหน้าที่ที่มีความรู้ ความชำนาญ ดูแลรักษาและควบคุมระบบบำบัดน้ำเสีย ให้ทำงานได้อย่างต่อเนื่อง และมีประสิทธิภาพ	✓	-	ภาพที่ 2.2-3 ระบบบำบัดน้ำเสีย

1.4 คุณภาพน้ำ (ต่อ)	3. จัดให้มีการสุบตะกอนจากบ่อเก็บตะกอน ไปกำจัดทุก 1 เดือน	✓	- มีช่างประจำโครงการดูแลตรวจสอบบ่อเก็บตะกอนเป็นประจำวันหากบ่อเก็บตะกอนเต็มจะแจ้งต่อนิติบุคคลอาคารชุดในการว่าจ้างรถเข้ามาสูบน้ำพร้อมทั้งทำการตกกากไขมันจากบ่อดักขยะและไขมันทันที	ภาพที่ 2.2-3 ระบบบำบัดน้ำเสีย

2.2 นิเวศวิทยาทางน้ำ	- ดูแลระบบบำบัดน้ำเสียรวมของโครงการ ให้สามารถทำงานได้อย่างมีประสิทธิภาพ	✓	- มีช่างประจำโครงการดูแลตรวจสอบระบบบำบัดน้ำเสียอย่างสม่ำเสมอ	ภาพที่ 2.2-3 ระบบบำบัดน้ำเสีย

3.1 การใช้น้ำ (ต่อ)	แก้ไขตลอดจนคอยดูแลบำรุงรักษา และทำความสะอาดถังเก็บน้ำได้ทันที			
	3. รณรงคิให้ผู้อยู่อาศัยใช้น้ำอย่างประหยัด	✕	ตารางที่ 4-2	-
3.2 การบำบัดน้ำเสีย	1. จัดให้มีระบบบำบัดน้ำรวมของโครงการ จำนวน 1 ชุด ซึ่งเป็นระบบบำบัดน้ำเสียแบบตะกอนแ่ง (Activated Sludge) สามารถรองรับน้ำเสียได้ 120 ลบ.ม./วัน ประสิทธิภาพในการบำบัดน้ำเสียร้อยละ 92 บำบัดน้ำเสียจนได้น้ำที่มีคุณภาพมาตรฐานน้ำทิ้งจากอาคารประเภท ข และจะมีค่า BOD น้ำทิ้งไม่เกิน 20 มก./ล.	✓	-	ภาพที่ 2.2-3 ระบบบำบัดน้ำเสีย

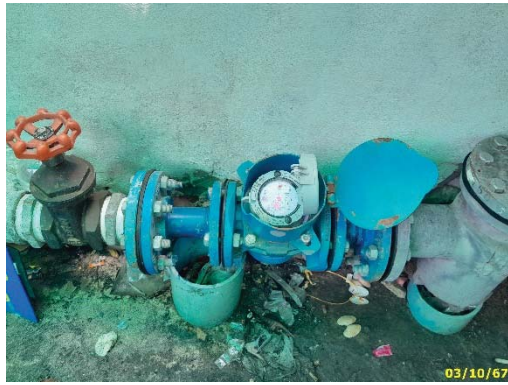
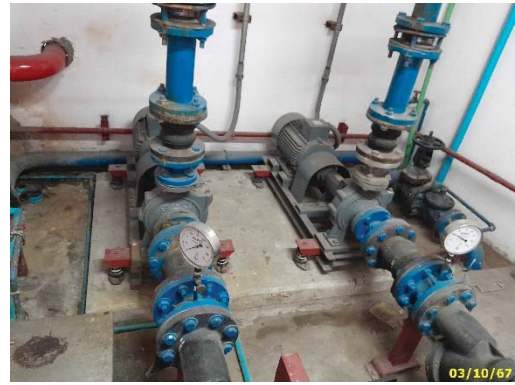
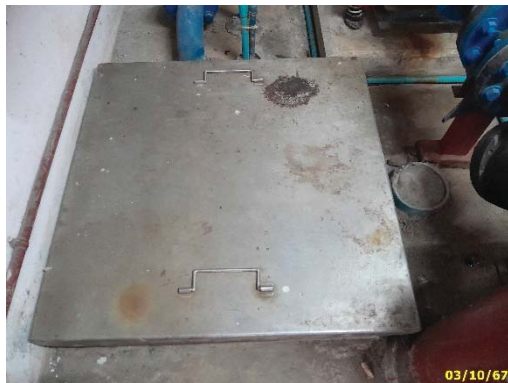
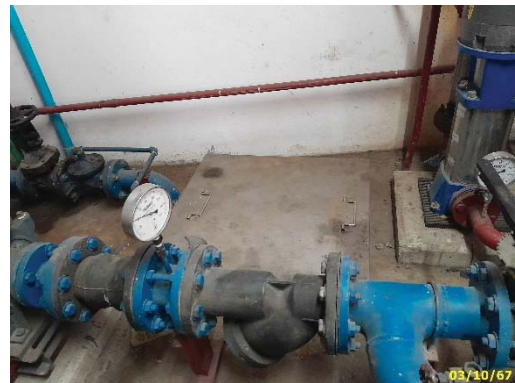
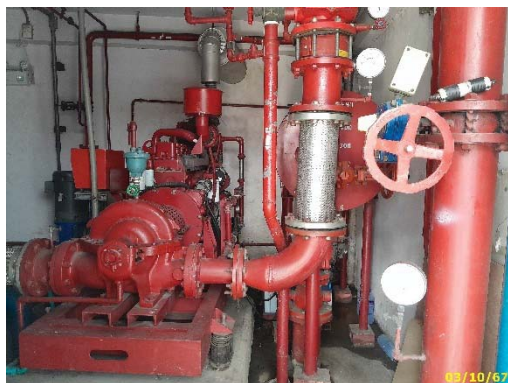
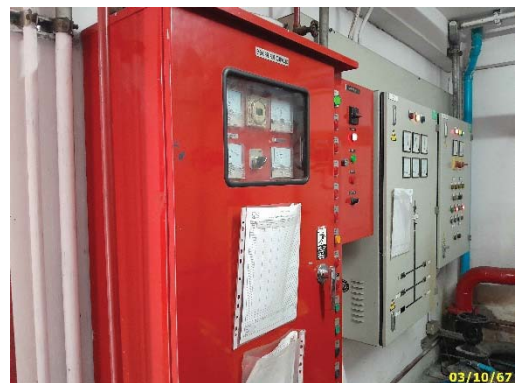
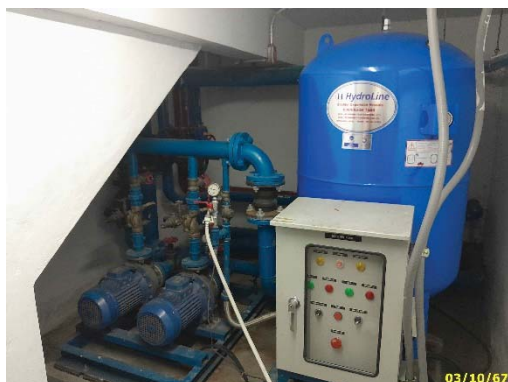
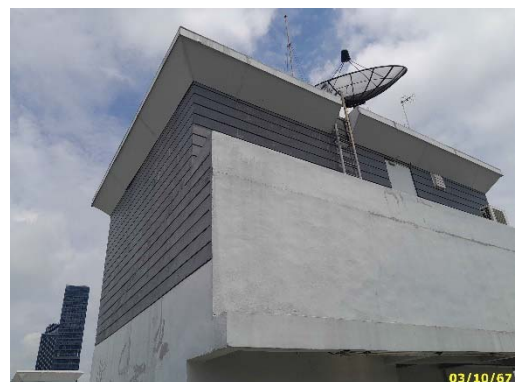
ภาพที่ 2.2-4 การใช้้่นน้ำ

ท่อประปาครหลวง

เครื่องปั้มน้ำอุปโภค-บริโภค

ถังสำรองน้ำชั้นใต้ดิน

เครื่องปั้มน้ำดับเพลิงชั้นใต้ดิน

ตู้ควบคุมการทำงานของเครื่องปั้มน้ำชั้นใต้ดิน

เครื่องปั้มน้ำชั้นดาดฟ้า และ Booster Pump

ถังเก็บน้ำชั้นดาดฟ้า

3. คุณค่าการใช้ประโยชน์ของมนุษย์				
3.1 การใช้น้ำ	1. จัดให้มีถังเก็บน้ำใต้ดิน จำนวน 1 ถัง มีความจุประสิทธิภาพประมาณ 241 ลบ.ม. สำหรับน้ำใช้เพื่ออุปโภค-บริโภคปริมาณ 140 ลบ.ม. และสำรองน้ำเพื่อการดับเพลิงปริมาณ 101 ลบ.ม. 2. จัดให้มีเจ้าหน้าที่คอยดูแลรักษาระบบเส้นท่อประปา ให้อยู่ในสภาพดีอยู่เสมอ หากพบว่าชำรุดเสียหาย ให้ทำการซ่อมแซม	✓	- มีถังเก็บน้ำใต้ดินสำหรับสำรองน้ำเพื่อใช้ในการอุปโภค-บริโภค และสำหรับสำรองน้ำในการดับเพลิง อย่างเพียงพอ	ภาพที่ 2.2-4 การน้ำใช้
		✓	- มีช่างประจำโครงการดูแลตรวจสอบระบบเส้นท่อประปาอย่างสม่ำเสมอ	-

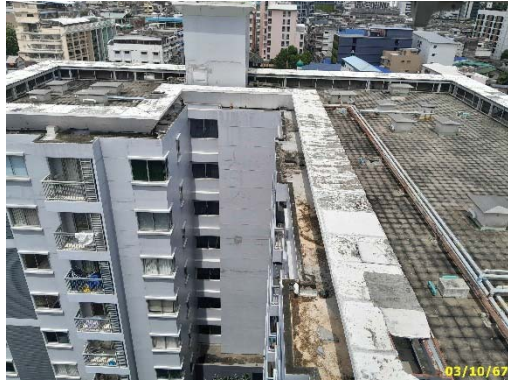
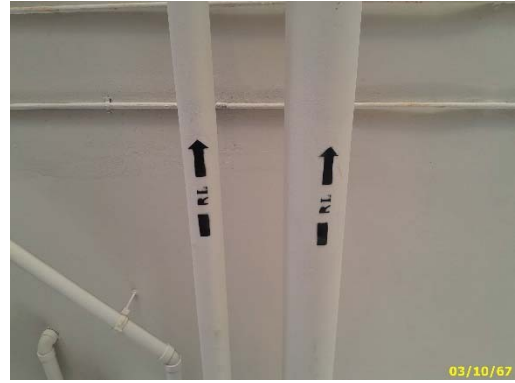
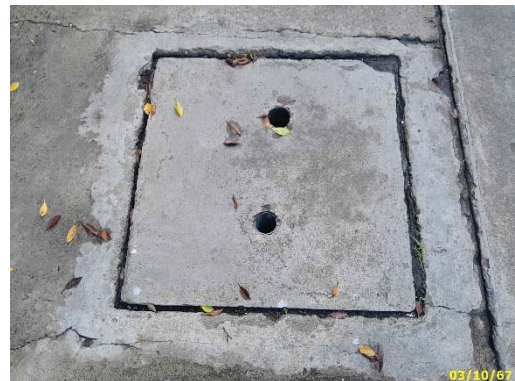
ภาพที่ 2.2-5 ระบบระบายน้ำ

หัวรับน้ำฝน

ท่อระบายน้ำฝน

ท่อระบายน้ำเสีย

ท่อระบายน้ำก่อนไหลออกสู่ภายนอก

3.3 การระบายน้ำ	1. จัดให้มีบ่อท่วมน้ำ จำนวน 1 บ่อ ปริมาตรประสิทธิภาพดี ผล 1 บ่อ ปริมาตรประสิทธิภาพดี ประมาณ 38 ลบ.ม. สามารถรองรับน้ำหลากหลายในพื้นที่ 1 บ่อ ปริมาตรประสิทธิภาพดี โครงการประมาณ 19 ลบ.ม. ได้อย่างเพียงพอ และจะจำกัดการ ระบายน้ำด้วยเครื่องสูบน้ำซึ่งติดตั้งไว้จำนวน 2 เครื่อง (ใช้งานจริง 1 เครื่อง สำรอง 1 เครื่อง) อัตราการสูบน้ำเครื่องละ 1.44 ลบ.ม./นาที่ (0.024 ลบ.ม./วินาที)	✓	- มีบ่อท่วมน้ำ จำนวน 1 บ่อ ในการรองรับน้ำหลากในพื้นที่อย่างเพียงพอ โดยภายในบ่อท่วมน้ำมีเครื่องสูบน้ำในการช่วยระบายอย่างสม่ำเสมอ	ภาพที่ 2.2-5 การระบายน้ำ

2. หมั่นตรวจสอบดูแลบ่อบ่อบักของระบบระบายน้ำ เพื่อป้องกันมิให้มีการสะสมของตะกอนดินในบ่อบัก ที่เป็นสาเหตุให้เกิดการอุดตันซึ่งเป็นอุปสรรคในการระบายน้ำ	✓	- มีช่างประจำโครงการดูแลตรวจสอบระบบระบายน้ำ เพื่อไม่ให้เกิดการอุดตันของบ่อบัก อย่างสม่ำเสมอ	ภาพที่ 2.2-5 การระบายน้ำ

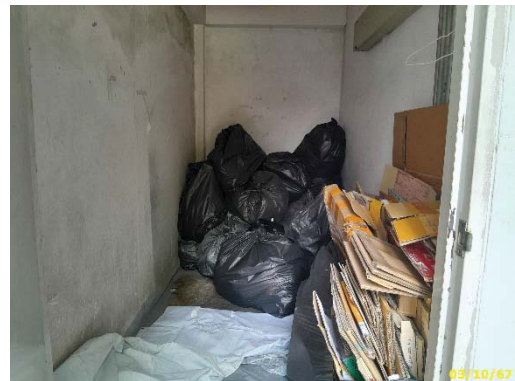
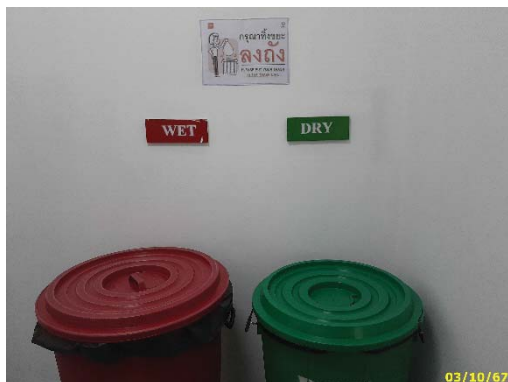
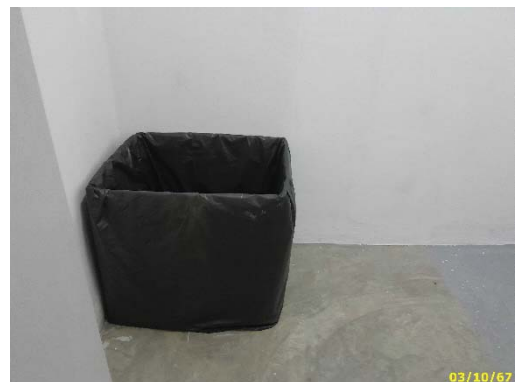
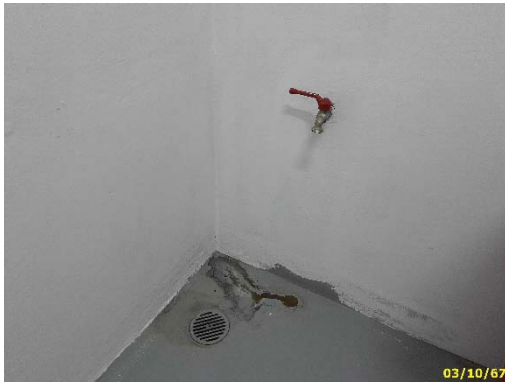
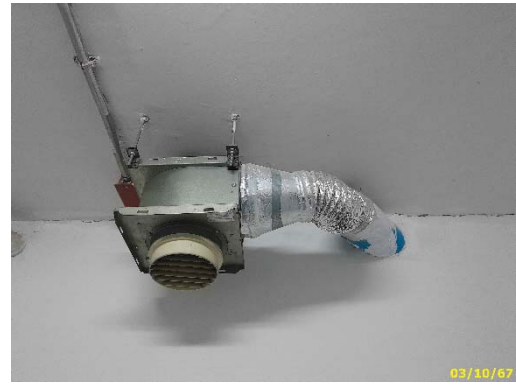
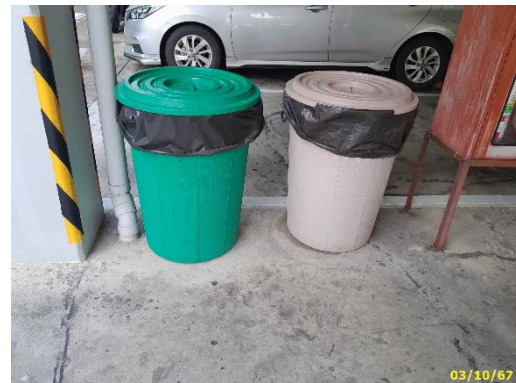
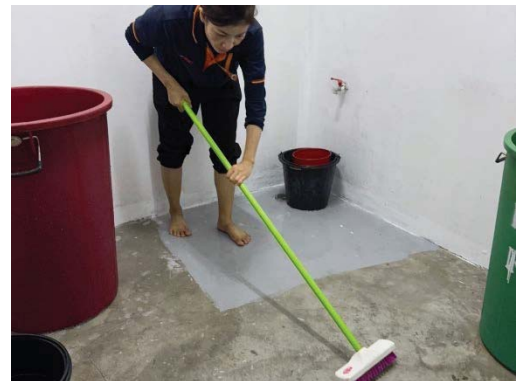
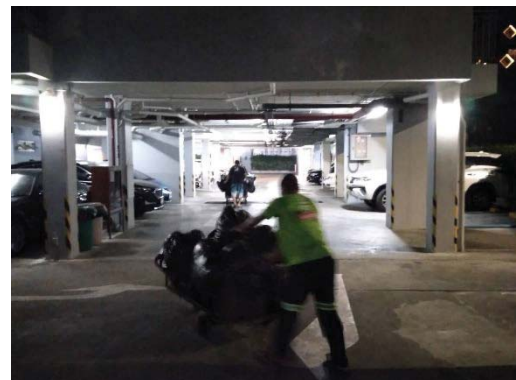
ห้องพักมูลฝอยรวม

ห้องพักมูลฝอยประจำชั้น

ห้องพักมูลฝอยประจำชั้น (ต่อ)

ถังรองรับมูลฝอยส่วนกลาง

ทำความสะอาดห้องพักมูลฝอย

รถเก็บขนเข้ามาขนย้ายมูลฝอย

3.4 การจัดการมูลฝอย	1. จัดให้มีห้องพักมูลฝอยในแต่ละชั้นของอาคาร จำนวน 1 ห้อง/ชั้น แต่ละห้องมีขนาดกว้าง 2 ม. ยาว 2.1 ม. พื้นที่ประมาณ 4.2 ตร.ม.	✓	- มีห้องพักมูลฝอยประจำชั้นของอาคาร จำนวน 1 ห้อง/ชั้น	ภาพที่ 2.2-6 ห้องพักมูลฝอย

2. ตั้งถังรองรับมูลฝอยขนาด 100 ลิ. จำนวน 2 ถัง/ชั้น (ถังมูลฝอยแห้ง 1 ถัง/ชั้น และถังมูลฝอยเปียก 1 ถัง/ชั้น) ไว้ภายในห้องพักมูลฝอยแต่ละชั้น	✓	- มีถังรองรับมูลฝอยขนาด 100 ลิตร จำนวน 2 ถัง รองรับสำหรับมูลฝอยแห้ง และเปียก อย่างละ 1 ถัง ภายในห้องพักมูลฝอยประจำชั้น	ภาพที่ 2.2-6 ห้องพักมูลฝอย

6. จัดให้มีห้องพักมูลพิษของโครงการ ขนาดกว้าง 2 ม. ยาว 2.5 ม. ความจุประมาณ 7.5 ลบ.ม. (คิดที่ระดับความสูง 1.5 ม.) ตั้งอยู่บริเวณชั้นล่างใกล้กับที่จอดรถและทางวิ่งภายในโครงการ	✓	- มีห้องพักมูลพิษรวมของโครงการ บริเวณชั้นล่างใกล้กับพื้นที่จอดรถและทางวิ่งภายในโครงการ	ภาพที่ 2.2-6 ห้องพักมูลพิษ

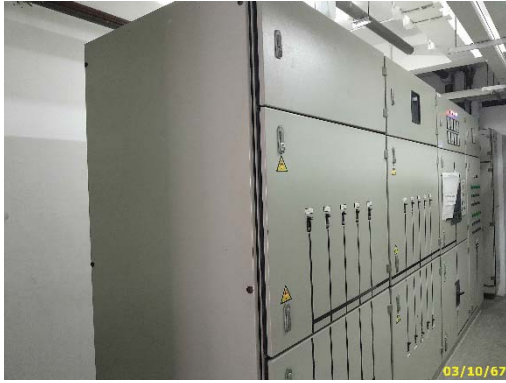
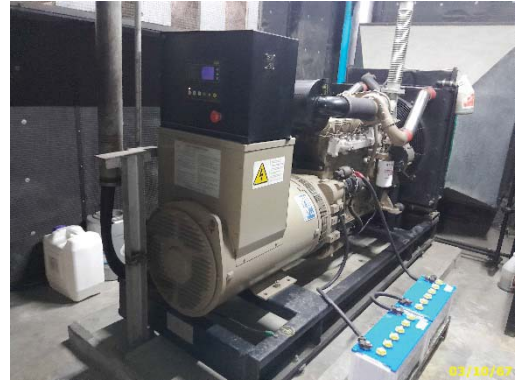
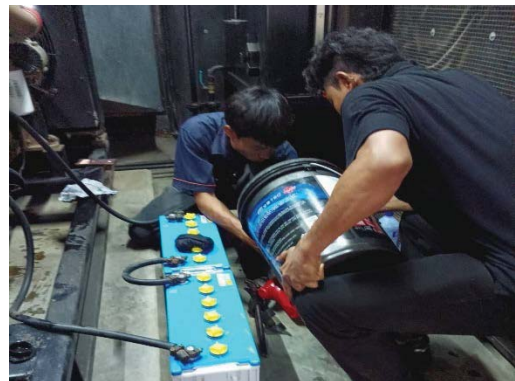
ห้องไฟฟ้าปกติ

ห้องไฟฟ้าสำรอง

ดูแลตรวจสอบระบบไฟฟ้า

3.5 การใช้ไฟฟ้า	✓	- มีระบบไฟฟ้าปกติ จำนวน 1 ชุด	ภาพที่ 2.2-7 ระบบไฟฟ้า
3.6 การป้องกันอัคคีภัย	2. จัดให้มีระบบไฟฟ้าฉุกเฉิน โดยใช้ Transformer ชนิด Outdoor Oil Immerse ขนาด 1,250 KVA จำนวน 1 ชุด	✓	- มีระบบไฟฟ้าฉุกเฉิน จำนวน 1 ชุด	ภาพที่ 2.2-7 ระบบไฟฟ้า

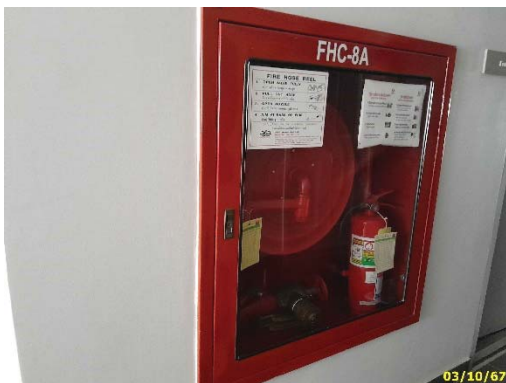
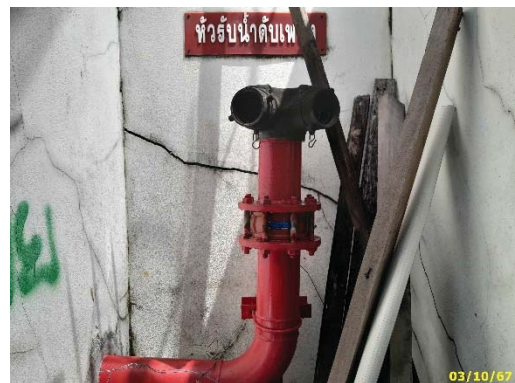
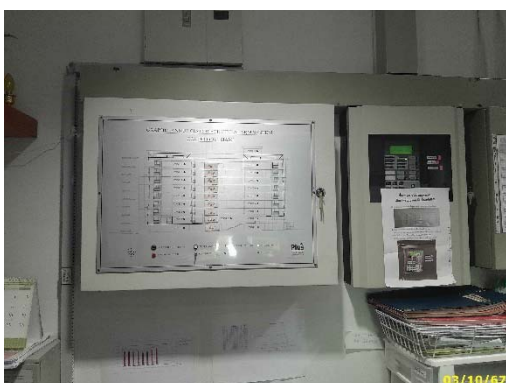
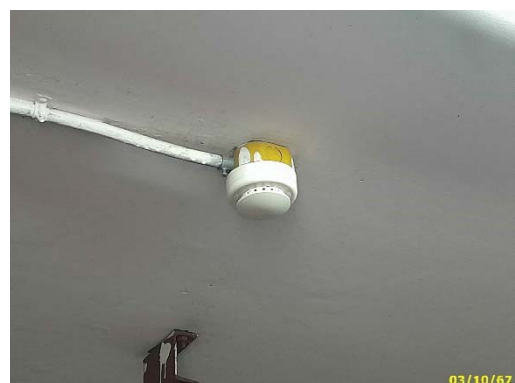
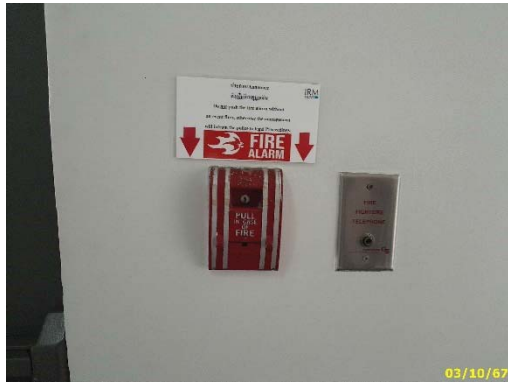
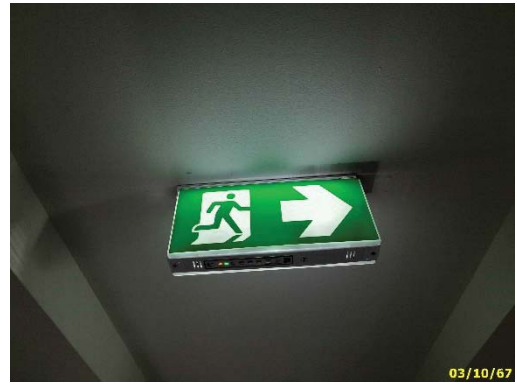
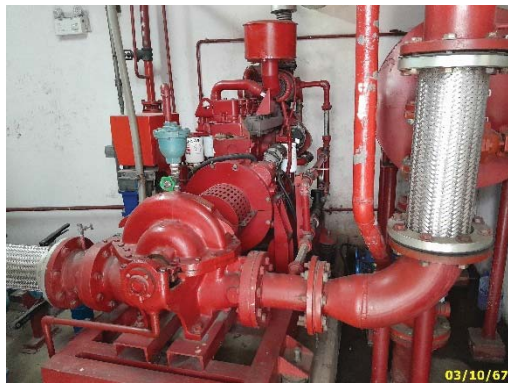
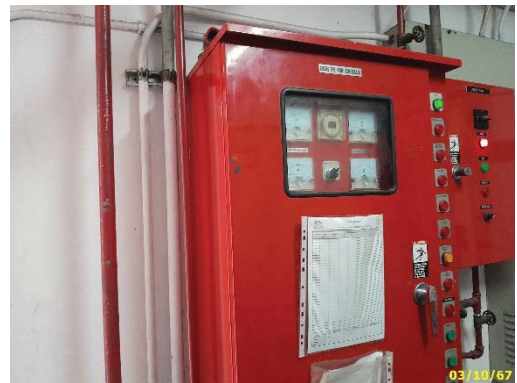
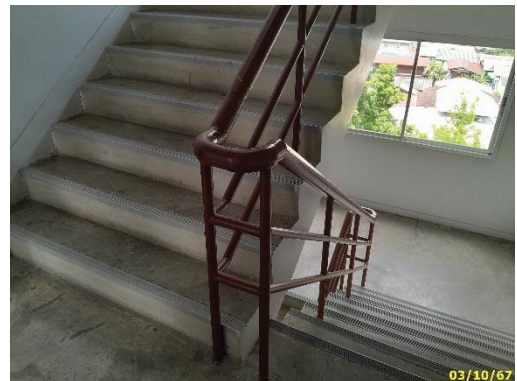
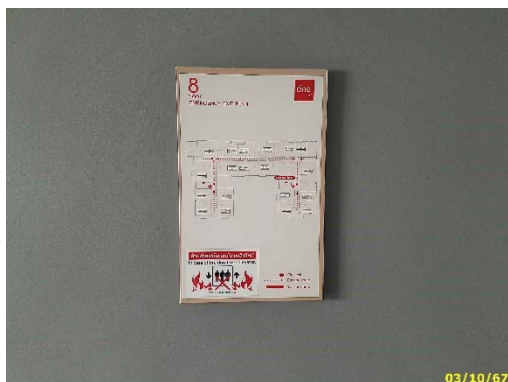
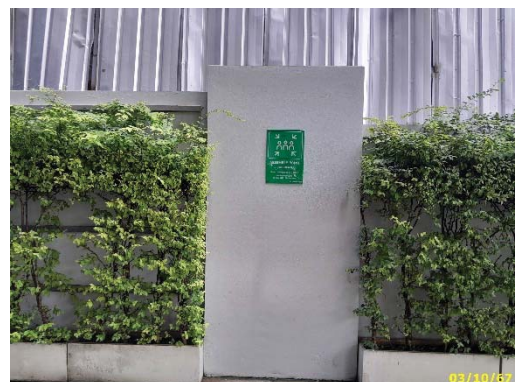
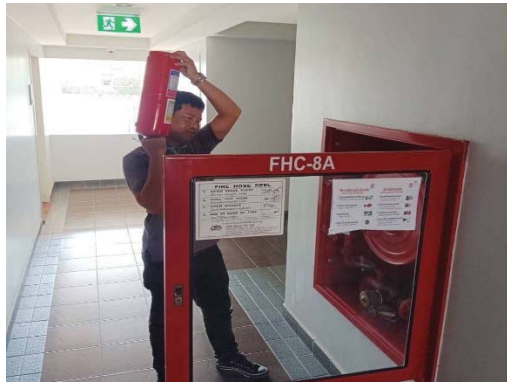
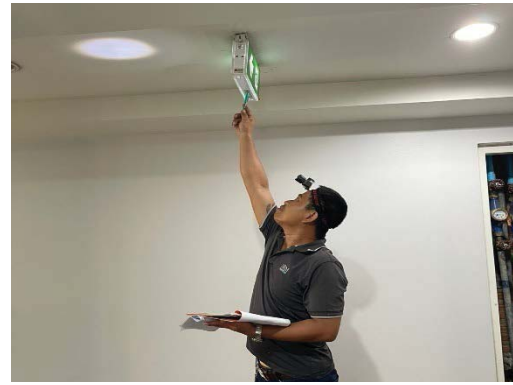
ตู้เก็บสายน้ำดับเพลิงพร้อมอุปกรณ์

หัวรับน้ำดับเพลิง

แผงควบคุม (FCP)

เครื่องตรวจจับควัน

เครื่องแจ้งเหตุโดยใช่มือดึง

ป้ายทางหนีไฟ

เครื่องสูบน้ำดับเพลิงและตู้ควบคุม

บันไดหนีไฟที่ 1 และ 2

เส้นทางหนีไฟ

การกำหนดจุดรวมคน

ดูแลตรวจสอบระบบป้องกันและเตือนอัคคีภัย  
ภาพที่ 2.2-8 (ต่อ) ระบบป้องกันและเตือนอัคคีภัย

1. จัดให้มีระบบป้องกันและเตือนอัคคีภัย โดยมีรายละเอียดดังนี้ <b>ระบบป้องกันอัคคีภัย</b> - จัดให้มีไม้สำหรับรองเพื่อการดับเพลิงไว้ในถังเก็บน้ำใต้ดินปริมาณ 101 ลบ.ม.	✓	- มีระบบป้องกัน ประกอบด้วย น้ำและเครื่องสำรองน้ำดับเพลิง ท่อยื่นตู้เก็บสายฉีดน้ำดับเพลิง ถึงดับเพลิงเคมี หัวรับน้ำดับเพลิง และบันไดหนีไฟ และระบบเตือนอัคคีภัย ประกอบด้วย สัญญาณเพื่อแจ้งเหตุเครื่องตรวจควัน เครื่องแจ้งเหตุโดยใช้มือถือ และอุปกรณ์ส่งสัญญาณเตือน	ภาพที่ 2.2-8 ระบบป้องกันและเตือนอัคคีภัย

2. จัดให้มีจุดรวมคนเบื้องต้น ไว้บริเวณที่ว่างด้านทิศใต้ของโครงการขนาดพื้นที่ประมาณ 175 ตร.ม. ซึ่งสามารถรองรับผู้พักอาศัยภายในโครงการ จำนวน 673 คน ได้อย่างเพียงพอ	✓	-	ภาพที่ 2.2-8 ระบบป้องกันและเตือนอัคคีภัย

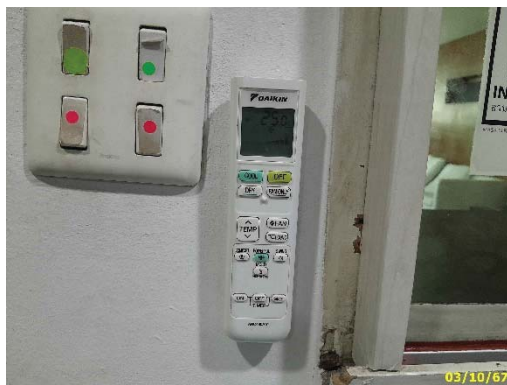
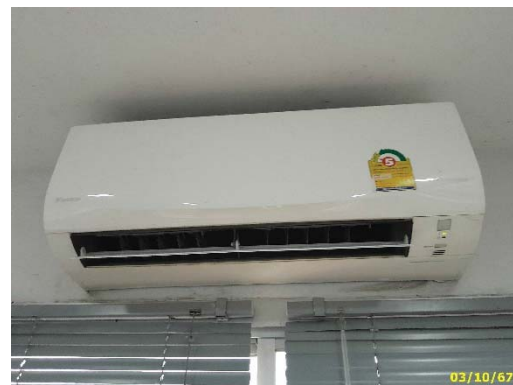
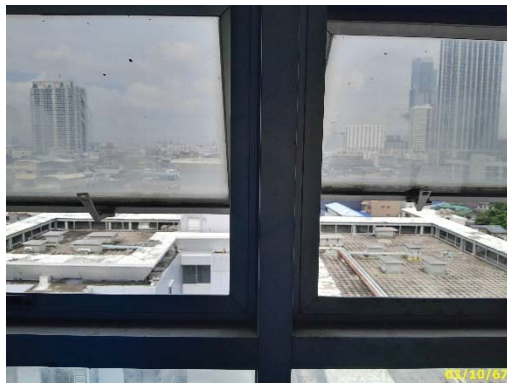
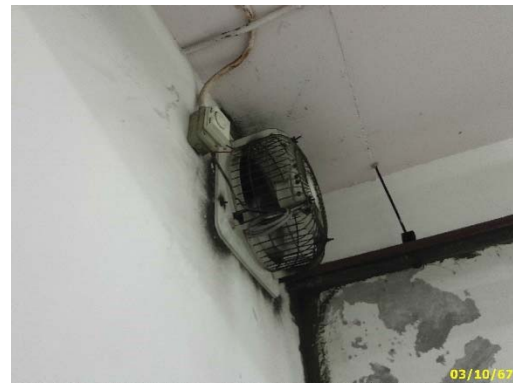
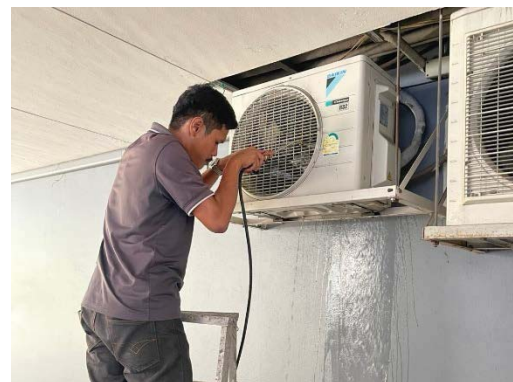
ระบบปรับอากาศ

ระบบระบายอากาศ

ดูแลตรวจสอบเครื่องปรับอากาศ และทำการล้างเครื่องปรับอากาศ

3.7 ระบบปรับปรุงอากาศและระบบระบายอากาศ	1. ดูแลตรวจสอบอุปกรณ์ที่ใช้ระบายอากาศให้สามารถใช้งานได้อยู่เสมอ โดยทำการตรวจสอบช่องเปิดต่างๆ มีไหมสิ่งกีดขวางกั้นการระบายอากาศ	✓	-	ภาพที่ 2.2-9 ระบบระบายอากาศ

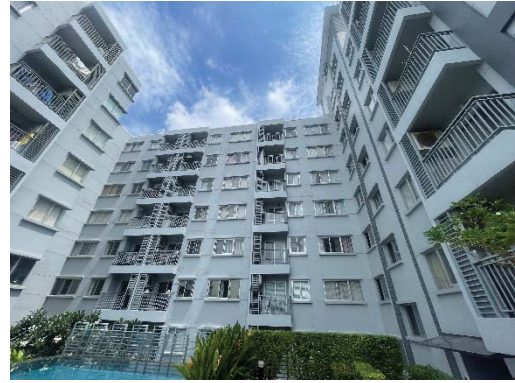
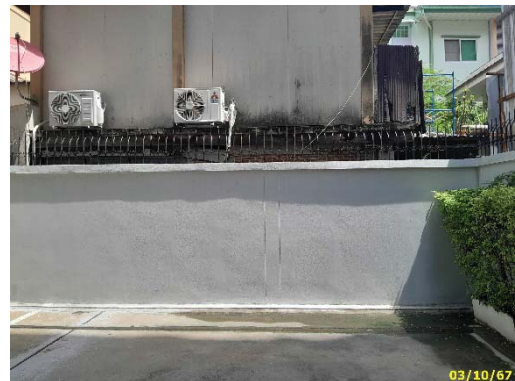
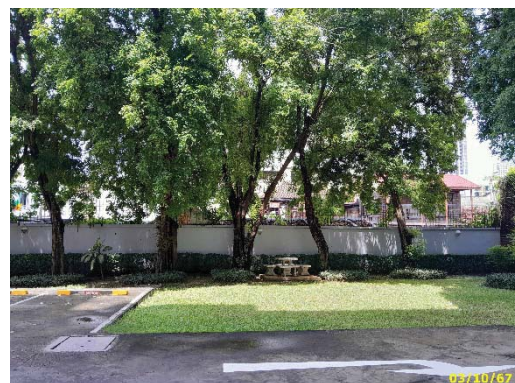
ภาพที่ 2.2-10 สี่อาคาร และรั้ว

สี่อาคาร

รั้วรอบโครงการ

3.9 การใช้ที่ดิน	-		-	-	-
4. คุณค่าต่อคุณภาพชีวิต					
4.1 สภาพเศรษฐกิจและสังคม	-				
4.2 การสาธารณสุข	-				
4.3 สุนทรียภาพทัศนียภาพ	1. เลือกใช้โทนสีอาคารเป็นโทนอ่อน โดยผนังอาคารที่ติดกับพื้นที่ถนน จะใช้สีขาว เพื่อลดผลกระทบด้านทัศนียภาพและความโดดเด่นของอาคารต่อพื้นที่บริเวณ และสภาพแวดล้อมโดยรอบ	✓	- มีการเลือกสีอาคารเป็นโทนอ่อนสว่างสบายตา เพื่อลดผลกระทบด้านทัศนียภาพ	-	ภาพที่ 2.2-10 สีอาคารและรั้ว

2. จัดทำแผงเหล็ก ขนาดกว้าง 0.65 ม. สูง 2.1 ม. (เท่ากับความสูงของชั้น) เพื่อบังทัศนียภาพที่ไม่เหมาะสมจากการติดตั้งปลั๊กและระบายความร้อนของเครื่องปรับอากาศ และการ	✓	- มีการจัดทำแผงเหล็กบริเวณห้องผู้พักอาศัยในแต่ละห้อง	-	ภาพที่ 2.2-10 สีอาคารและรั้ว

6. ก่อสร้างรั้วป้องกันความสูง 2 ม. โดยด้านบนเป็นผนังก่ออิฐฉาบปูนเรียบ ความสูงประมาณ 1 ม. และด้านบนเป็นระแนงเหล็กความสูงประมาณ 1 ม. บริเวณแนวเขตที่ดินทิศตะวันตก	✓	-	ภาพที่ 2.2-10 สีอาคาร/รั้ว โครงการ
