ผลการปฏิบัติตามมาตรการติดตามตรวจสอบผลกระทบ
สิ่งแวดล้อม

โครงการ CONDO ONE SIAM ตั้งอยู่ เลขที่ 9 ถนนพระราม 1 ซอยเกษมสันต์ 3 เขตปทุมวัน กรุงเทพมหานคร ดำเนินการโดย บริษัท พลัส พร็อพเพอร์ตี้ พาร์เนอร์ จำกัด โดยโครงการเป็นอาคารชุดพักอาศัย ขนาด 8 ชั้น จำนวน 1 อาคาร (ความสูงจากพื้นดินถึงพื้นชั้นหลังคา) มีจำนวนห้องพักรวมทั้งสิ้น 128 ห้อง ซึ่งจะก่อสร้างบนที่ดินขนาดพื้นที่รวม 8879.50 ตารางเมตร ตามหนังสือสำคัญการขออนุญาต-รับรอง การก่อสร้าง ดัดแปลง เคลื่อนย้ายอาคาร (อ.6) ที่เพรียงพร้อมด้วยระบบสาธารณูปโภคและสาธารณูปการต่างๆ อย่างครบถ้วน โดยมีโครงข่ายคมนาคมที่เชื่อมโยงหลายสายและยังสามารถใช้บริการของรถไฟฟ้าขนส่งมวลชน (รถไฟฟ้า BTS) ซึ่งมีสถานีที่ใกล้ที่สุด คือ สถานีสนามกีฬาแห่งชาติ

บัดนี้ นิติบุคคลอาคารชุด คอนโดวัน สยาม ได้มอบหมายให้ บริษัท ศูนย์วิเคราะห์น้ำ จำกัด ดำเนินการติดตามตรวจสอบผลการปฏิบัติตามมาตรการฯ โครงการ CONDO ONE SIAM (ระยะดำเนินการ) ช่วงเดือนกรกฎาคม ถึง ธันวาคม พ.ศ. 2567 ตามที่กำหนดไว้ในรายงานการวิเคราะห์ผลกระทบสิ่งแวดล้อม โดยเนื้อหาบทนี้จะแสดงผลการปฏิบัติตามมาตรการติดตามตรวจสอบผลกระทบสิ่งแวดล้อม ซึ่งทางบริษัทศูนย์วิเคราะห์น้ำ จำกัด ได้ทำการตรวจประเมินด้วยวิธี Walk through Survey พร้อมทั้งรวบรวมเอกสารหลักฐานต่างๆ และภาพถ่ายประกอบผลการปฏิบัติตามมาตรการฯ

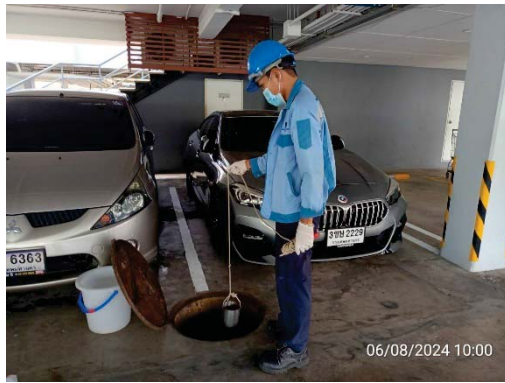
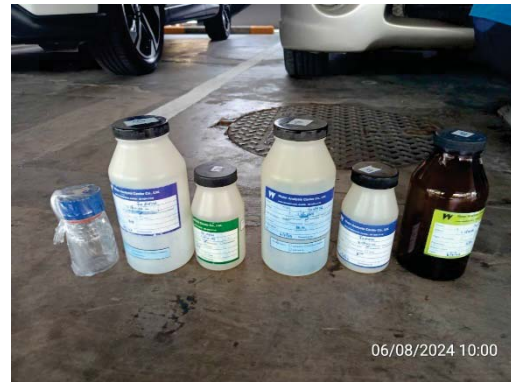
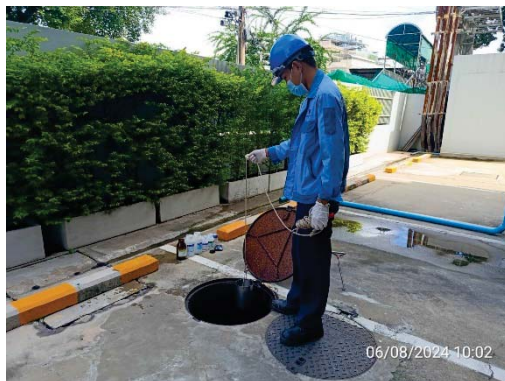
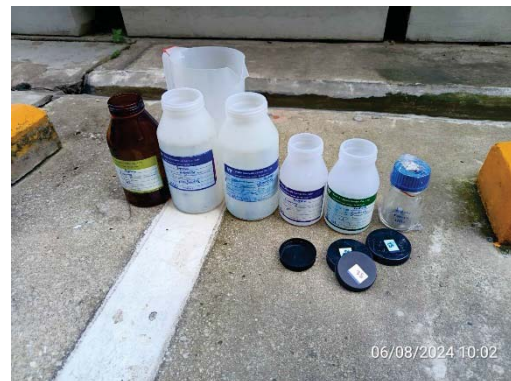
ภาพที่ 3.5.3-1 จุดเก็บตัวอย่างน้ำทิ้ง

น้ำทิ้งก่อนการบำบัด

น้ำทิ้งหลังการบำบัด

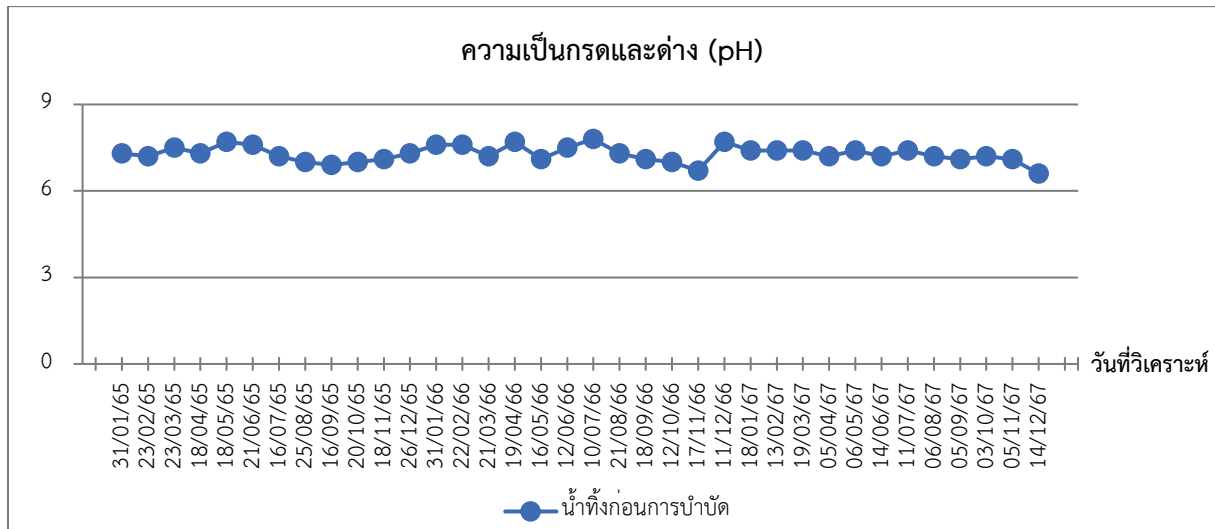
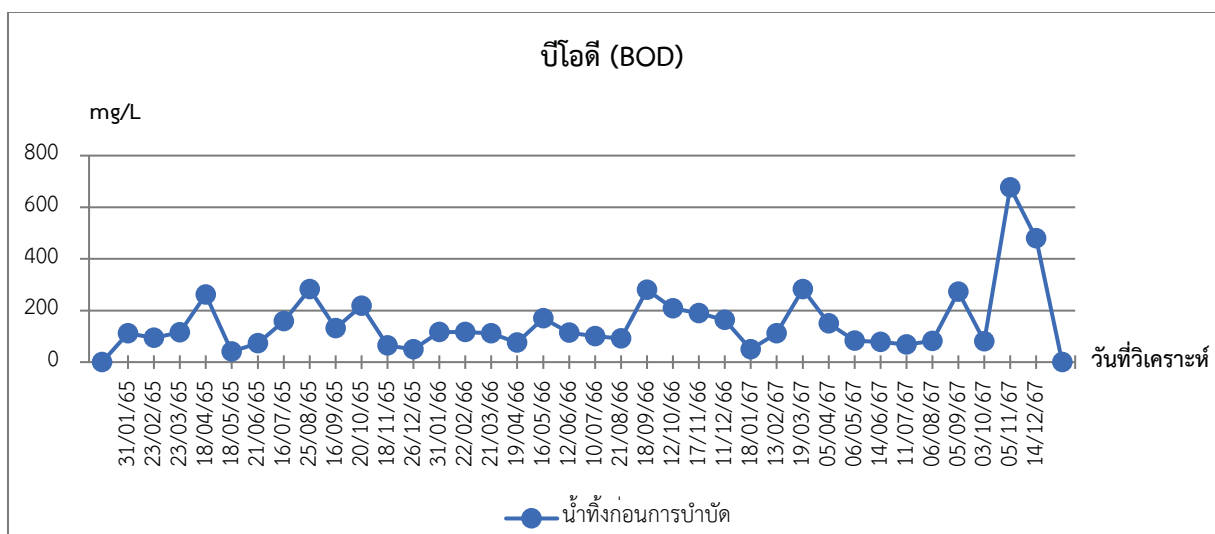
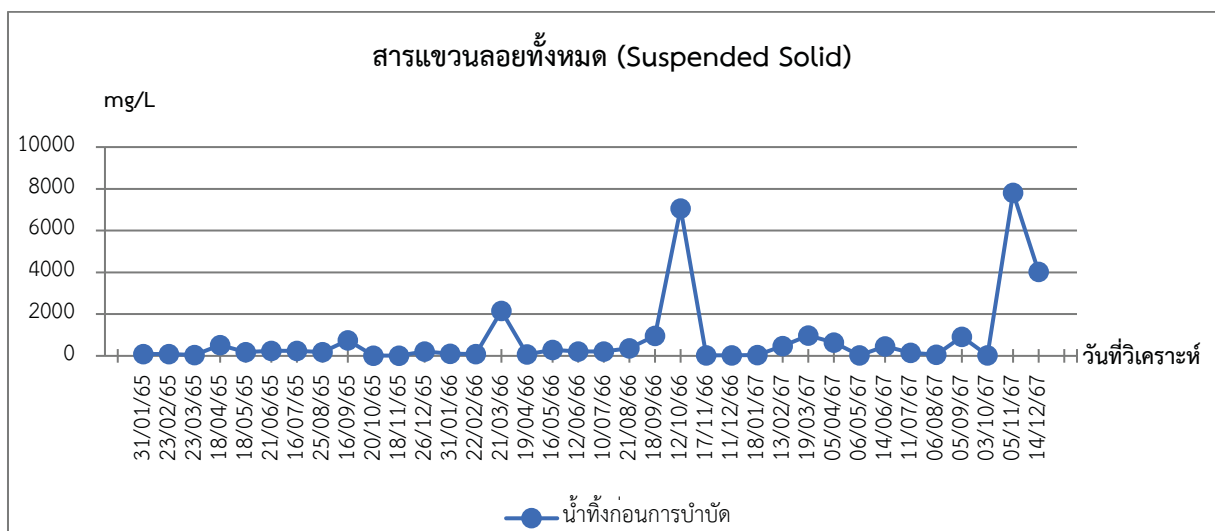
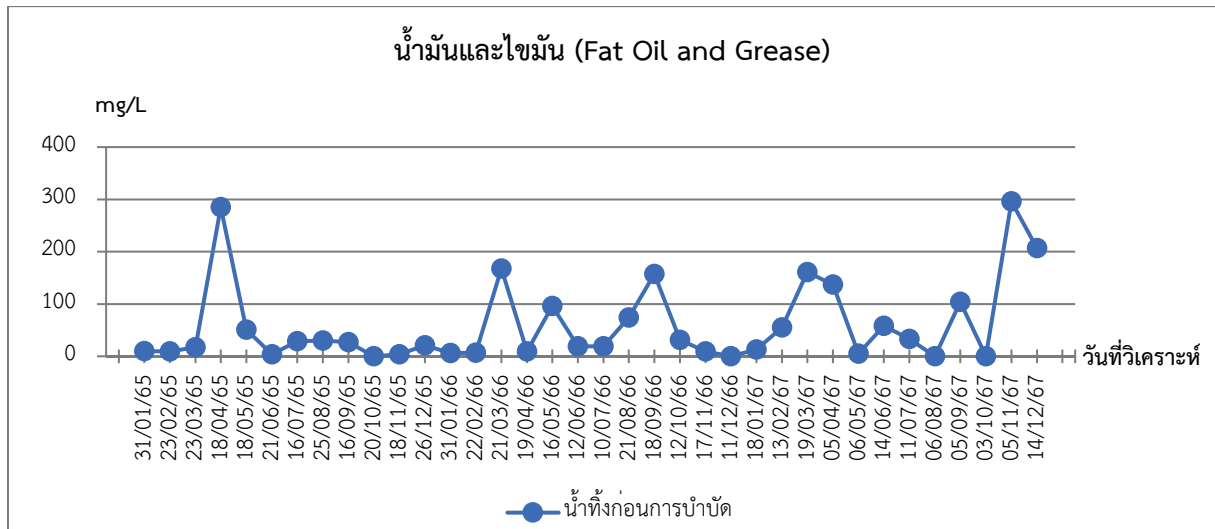
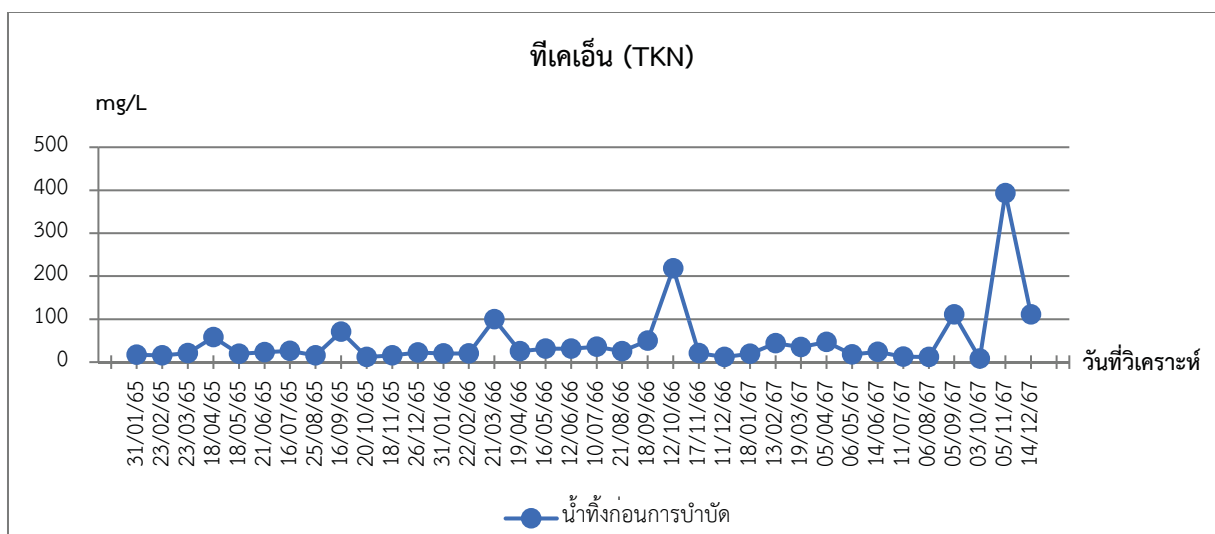
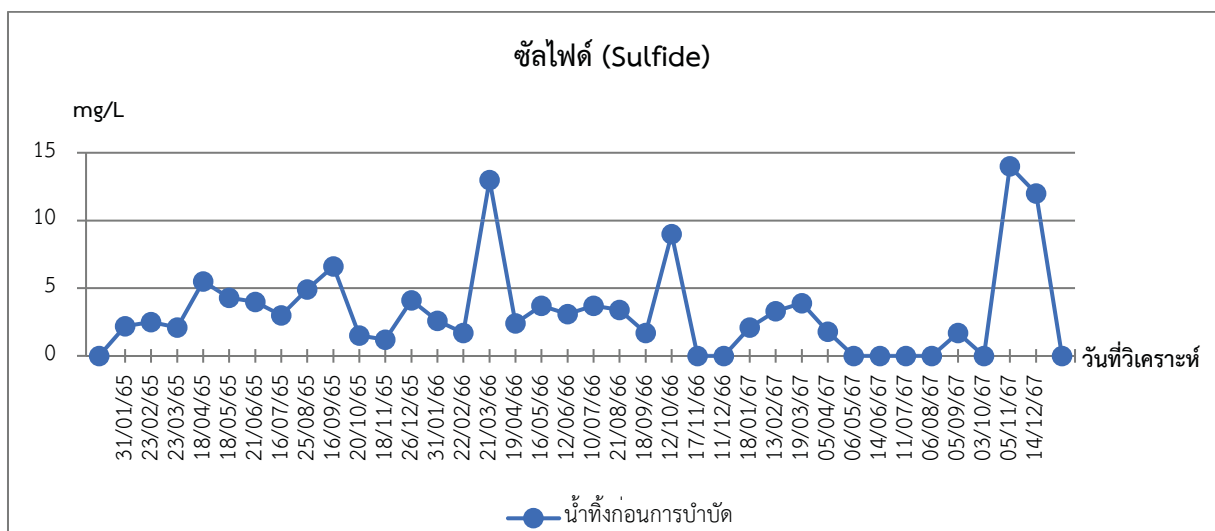
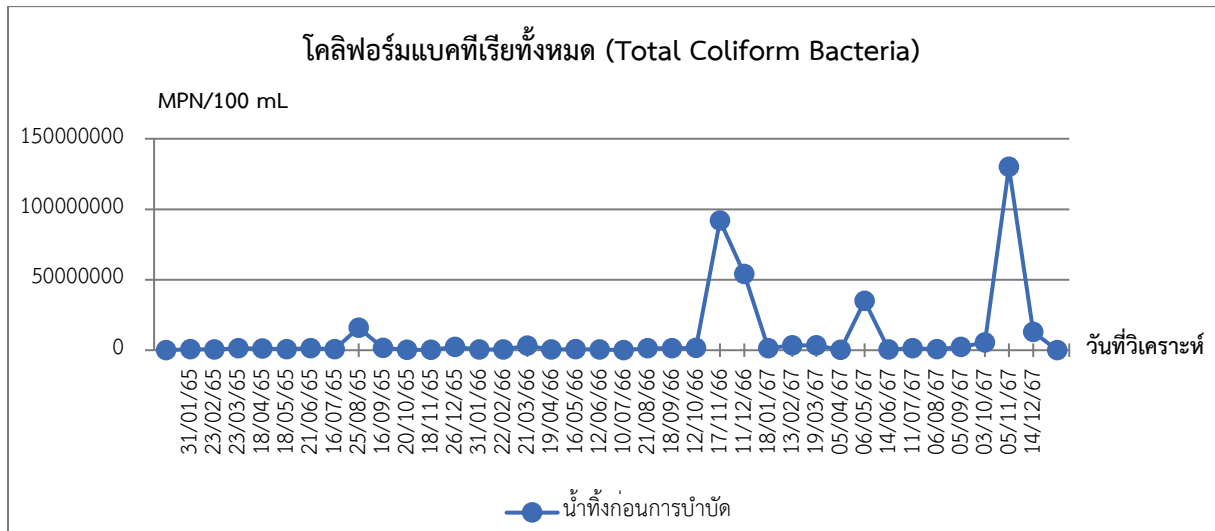
ภาพที่ 3.5.3-2 กราฟเปรียบเทียบคุณภาพน้ำก่อนการบำบัด ปี 2565 ถึง ปัจจุบัน

จากการตรวจวิเคราะห์คุณภาพน้ำทิ้งก่อนการบำบัด และหลังการบำบัด ระหว่างเดือนกรกฎาคม ถึง ธันวาคม พ.ศ. 2567 พบว่า คุณภาพน้ำทิ้งก่อนการบำบัด และหลังการบำบัด ส่วนใหญ่มีค่าอยู่ในเกณฑ์ค่ามาตรฐานตามประกาศกระทรวงทรัพยากรธรรมชาติและสิ่งแวดล้อม เรื่อง กำหนดมาตรฐานควบคุมการระบายน้ำทิ้งจากอาคารบางประเภทและบางขนาด (ประเภท ข.) พ.ศ. 2567

จากการตรวจวิเคราะห์คุณภาพน้ำก่อนบำบัด และหลังการบำบัด ระหว่างเดือนกรกฎาคม ถึง ธันวาคม พ.ศ. 2567 พบว่า คุณภาพน้ำก่อนบำบัด และหลังการบำบัด ส่วนใหญ่มีค่าอยู่ในเกณฑ์มาตรฐาน ตามประกาศกระทรวงทรัพยากรธรรมชาติและสิ่งแวดล้อม เรื่อง กำหนดมาตรฐานควบคุมการระบายน้ำทิ้ง จากอาคารบางประเภทและบางขนาด (ประเภท ข.) พ.ศ. 2567 แสดงดังตารางที่ 3.5.3-2 และภาพที่ 3.5.3-2
