รายงานผลการปฏิบัติตามมาตรการป้องกันและแก้ไขผลกระทบสิ่งแวดล้อม
และมาตรการติดตามตรวจสอบผลกระทบสิ่งแวดล้อม

ชื่อโครงการ โครงการโรงแรม หลับดี สมุย

(ระยะดำเนินการ) ประจำเดือนกรกฎาคม-ธันวาคม 2567

รายงานผลการปฏิบัติตามมาตรการป้องกันและแก้ไขผลกระทบสิ่งแวดล้อม
และมาตรการติดตามตรวจสอบผลกระทบสิ่งแวดล้อม
โครงการโรงแรม หลับดี สมุย

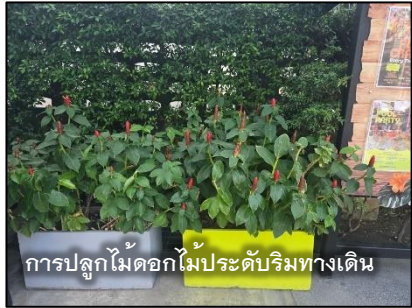
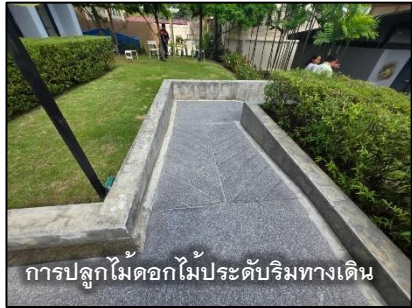
1.1 สภาพภูมิประเทศ				
1.	ควบคุมและดูแลสภาพภายในโครงการให้เป็นไปตามแบบภูมิสถาปัตย์ได้ออกแบบไว้	- โครงการมีปรับสภาพภูมิทัศน์ พื้นที่สีเขียว และการก่อสร้างอาคาร ทางเดินในโครงการ โดยไม่ส่งผลกระทบต่อสภาพภูมิประเทศเดิม	-

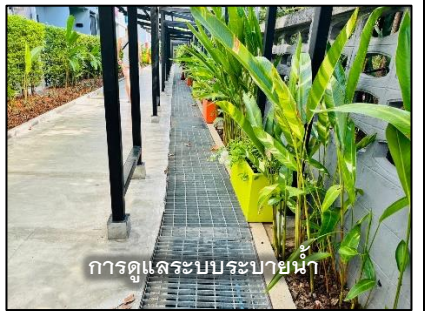
ลำดับ ที่	เงื่อนไขตามมาตรการ	ผลการปฏิบัติตามมาตรการ	ปัญหาและอุปสรรคที่ไม่ สามารถปฏิบัติตามมาตรการ และแนวทางแก้ไข	เอกสารอ้างอิง
5.	หลังการก่อสร้างหรือปรับพื้นที่แล้วเสร็จ ต้องปลูก หญ้า ไม้ดอก ไม้ประดับในโครงการ เพื่อให้เกิด ความร่มรื่นและช่วยในการยึดเกาะหน้าดิน	- โครงการจัดให้มีพื้นที่สีเขียวและดูแลรักษา พื้นที่ดังกล่าวให้อยู่ในสภาพที่ดีอยู่เสมอ เพื่อช่วย ลดผลกระทบด้านการชะล้างหน้าดิน

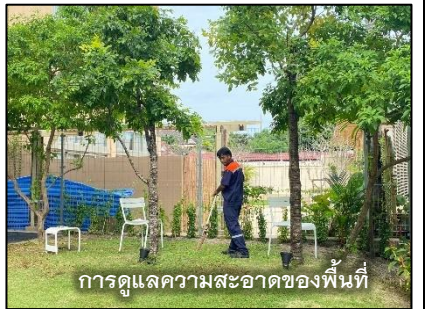
ลำดับ ที่	เงื่อนไขตามมาตรการ	ผลการปฏิบัติตามมาตรการ	ปัญหาและอุปสรรคที่ไม่ สามารถปฏิบัติตามมาตรการ และแนวทางแก้ไข	เอกสารอ้างอิง
2.	หมั่นดูแลรักษาความสะอาดบริเวณถนน พื้นที่ ส่วนกลาง โดยอาจจะฉีดล้างถนนเป็นครั้งคราว	- โครงการจัดให้มีเจ้าหน้าที่ดูแลทำความสะอาด พื้นที่โครงการ ให้สะอาดอยู่เสมอ เพื่อไม่ให้มีฝุ่น ฟุ้งกระจาย	-

<p>การดูแลความสะอาดของพื้นที่</p>

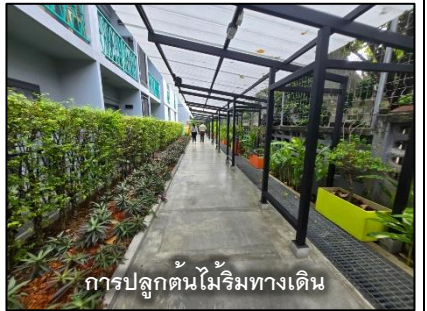
<p>การปลูกต้นไม้ริมทางเดิน</p>

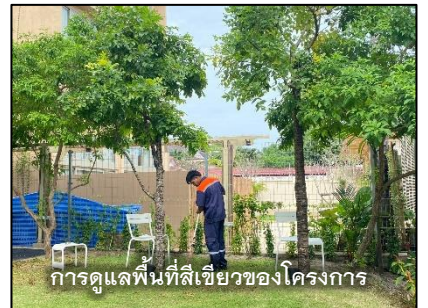
2. ทรัพยากรสิ่งแวดล้อมชีวภาพ				
2.1 ทรัพยากรชีวภาพบนบก				
1.	หมั่นบำรุง ดูแลรักษาพื้นที่สีเขียวและต้นไม้ใน โครงการให้อยู่ในสภาพสมบูรณ์ดีอยู่เสมอ	- โครงการหมั่นบำรุง ดูแลรักษาพื้นที่สีเขียวและ ต้นไม้ในโครงการให้อยู่ในสภาพสมบูรณ์ดีอยู่ เสมอ	-

การดูแลพื้นที่สีเขียวของโครงการ

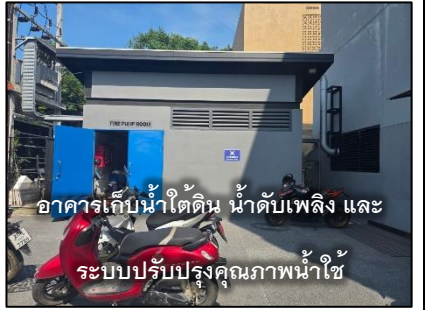
3.1 การใช้น้ำ				
1.	จัดให้มีบ่อเก็บน้ำสำรองบริเวณชั้นใต้ดินของอาคาร โดยจะแบ่งออกเป็น 2 ถัง ได้แก่ ถังเก็บน้ำดิน และถังเก็บน้ำดี	- โครงการจัดให้มีบ่อเก็บน้ำใช้และบ่อเก็บน้ำสำหรับดับเพลิง และมีการเตรียมจัดหาแหล่งน้ำสำรอง เช่น ชื่อน้ำจากเอกชน รองรับน้ำฝนไว้ใช้เมื่อปริมาณน้ำจากแหล่งน้ำหลักมีไม่เพียงพอ	-

อาคารเก็บน้ำใต้ดิน น้ำดับเพลิง และระบบปรับปรุงคุณภาพน้ำใช้

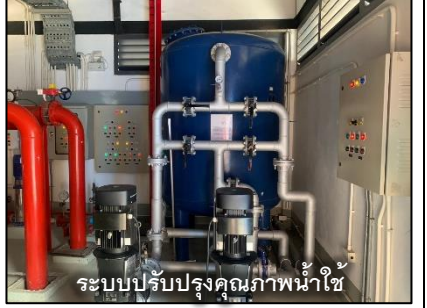
2.	จัดให้มีขั้นตอนวิธีการล้างถังเก็บน้ำสำรอง/ระบบกรองน้ำ ภายในโครงการ เพื่อสุขภาพที่ดีของผู้พักอาศัยในโครงการ	- โครงการมีวิธีการล้างถังเก็บน้ำสำรอง/ระบบกรองน้ำ ภายในโครงการ ตามระยะเวลาที่กำหนด	-

ระบบปรับปรุงคุณภาพน้ำใช้

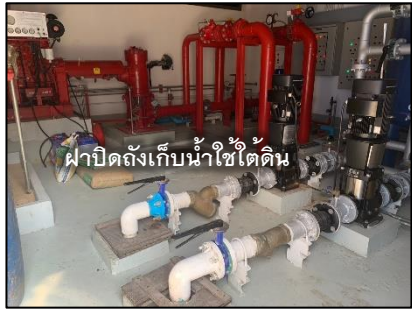
5.	จัดให้มีฝาดังเก็บน้ำใต้ดิน จำนวน 2 ฝา ปิดมิดชิด และเป็นระบบป้องกันน้ำซึมเข้าเพื่อป้องกันการ ปนเปื้อนของน้ำภายนอกเข้าสู่ถังเก็บน้ำทางฝาดัง ได้	- จัดให้มีฝาดังเก็บน้ำใต้ดิน จำนวน 2 ฝา ปิด มิดชิด และเป็นระบบป้องกันน้ำซึมเข้าเพื่อ ป้องกันการปนเปื้อนของน้ำภายนอกเข้าสู่ถังเก็บ น้ำทางฝาดังได้	-

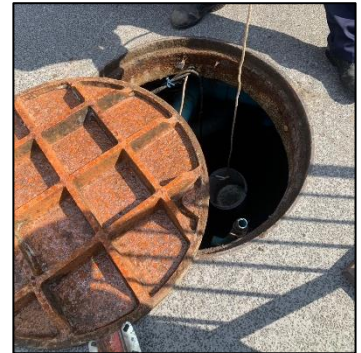
3.2 การจัดการน้ำเสีย				
1.	ชนิดของระบบบำบัดน้ำเสียที่ทางโครงการเลือกใช้ ต้องมี ค่าและเกณฑ์การออกแบบเป็นไปตาม ข้อกำหนด	- โครงการติดตั้งระบบบำบัดน้ำเสียรวมภายใน โครงการจำนวน 1 จุด และระบบบำบัดน้ำเสีย ขั้นต้นตามอาคารย่อยตามที่เกณฑ์การออกแบบ ไว้	-

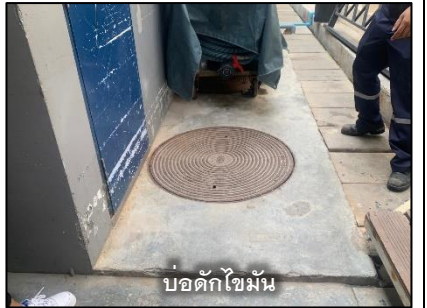
3.	สูบตะกอนออกจากถังเกรอะทุกๆ ระยะประมาณ 1 ปี/ครั้ง แม้ว่าตะกอนจะยังไม่เต็มก็ตาม และต้องให้มีน้ำเหลืออยู่ในถังเกรอะประมาณ 2/3 ของถัง	- โครงการดำเนินการสูบตะกอนออกจากถังเกรอะทุกๆ ระยะประมาณ 1 ปี/ครั้ง	-

<p>บ่อดักไขมัน</p>

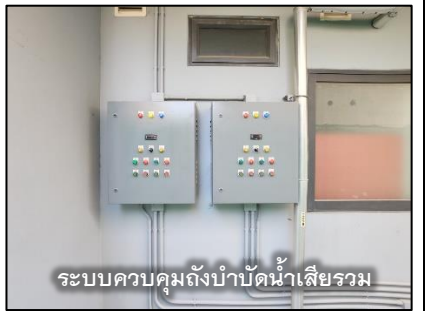
ลำดับ ที่	เงื่อนไขตามมาตรการ	ผลการปฏิบัติตามมาตรการ	ปัญหาและอุปสรรคที่ไม่ สามารถปฏิบัติตามมาตรการ และแนวทางแก้ไข	เอกสารอ้างอิง
6.	จัดให้มีเจ้าหน้าที่เทคนิคดูแลการเดินระบบบำบัด น้ำเสียให้มีประสิทธิภาพดีอยู่เสมอ	- จัดให้มีเจ้าหน้าที่เทคนิคดูแลการเดินระบบ บำบัดน้ำเสียให้มีประสิทธิภาพดีอยู่เสมอ	-

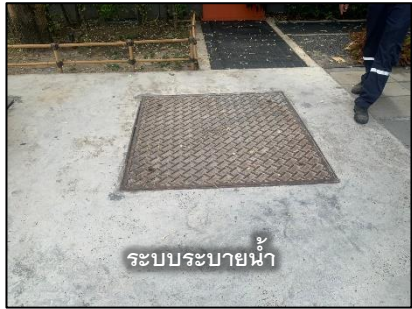
1.	ต้องตรวจสอบอุปกรณ์ ระบบทอระบายน้ำให้อยู่ใน สภาพดีอยู่เสมอเมื่อชำรุดต้องมีการซ่อมแซมทันที	- โครงการต้องตรวจสอบอุปกรณ์ ระบบทอ ระบายน้ำให้อยู่ในสภาพดีอยู่เสมอเมื่อชำรุดต้อง มีการซ่อมแซมทันที	-

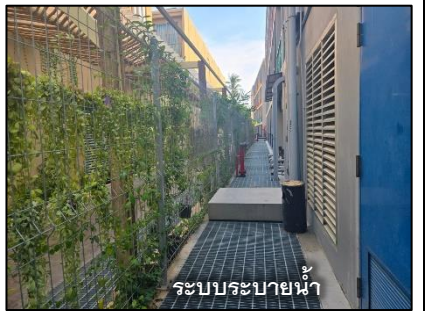
ลำดับ ที่	เงื่อนไขตามมาตรการ	ผลการปฏิบัติตามมาตรการ	ปัญหาและอุปสรรคที่ไม่ สามารถปฏิบัติตามมาตรการ และแนวทางแก้ไข	เอกสารอ้างอิง
5.	ตรวจสอบระบบระบายน้ำของโครงการอยู่เสมอ	- ตรวจสอบระบบระบายน้ำของโครงการอยู่เสมอ	-

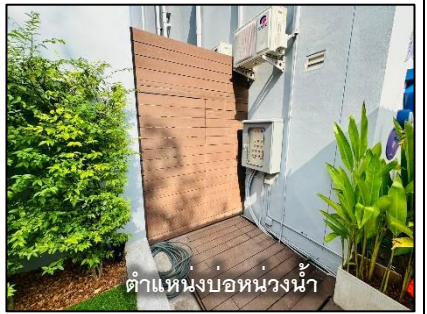
ลำดับ ที่	เงื่อนไขตามมาตรการ	ผลการปฏิบัติตามมาตรการ	ปัญหาและอุปสรรคที่ไม่ สามารถปฏิบัติตามมาตรการ และแนวทางแก้ไข	เอกสารอ้างอิง
10.	จัดเตรียมบ่อหน่วงน้ำให้มีขนาดที่เพียงพอปริมาณ น้ำฝนส่วนเกิน	- จัดเตรียมบ่อหน่วงน้ำให้มีขนาดที่เพียงพอ ปริมาณน้ำฝนส่วนเกิน	-

ตำแหน่งบ่อหน่วงน้ำ
11.	นำน้ำฝนจากบ่อหน่วงน้ำมาใช้ประโยชน์ให้มาก ที่สุด เช่น รดน้ำต้นไม้ ล้างพื้น ล้างท่อ ถนน เป็นต้น	- นำน้ำฝนจากบ่อหน่วงน้ำมาใช้ประโยชน์ให้มาก ที่สุด เช่น รดน้ำต้นไม้ ล้างพื้น ล้างท่อ ถนน เป็นต้น	-	
12.	โครงการมีระบบบำบัดน้ำเสียที่สามารถบำบัดน้ำ เสียได้ตามมาตรฐานน้ำทิ้งของอาคาร	- โครงการมีระบบบำบัดน้ำเสียที่สามารถบำบัด น้ำเสียได้ตามมาตรฐานน้ำทิ้งของอาคาร	-

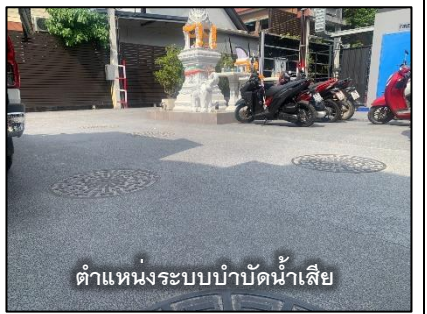
ตำแหน่งระบบบำบัดน้ำเสีย

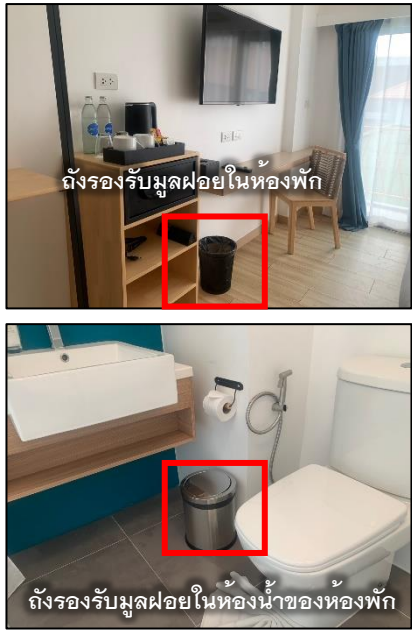
<p>ถังรองรับมูลฝอยในห้องพัก</p> <p>ถังรองรับมูลฝอยในห้องน้ำของห้องพัก</p>

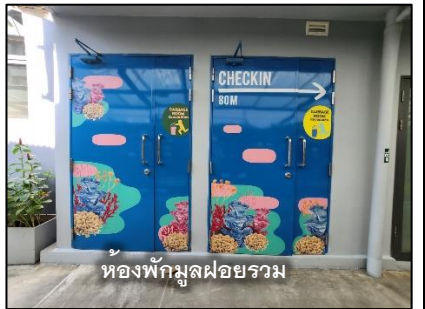
ลำดับ ที่	เงื่อนไขตามมาตรการ	ผลการปฏิบัติตามมาตรการ	ปัญหาและอุปสรรคที่ไม่ สามารถปฏิบัติตามมาตรการ และแนวทางแก้ไข	เอกสารอ้างอิง
2.	จัดให้มีที่พักมูลฝอยรวมชั้นล่างของโครงการมี ลักษณะเป็นห้องโปร่ง ภายในห้องพักมูลฝอยรวม แบ่งเป็นห้อง โดยในแต่ละวันจะมีแม่บ้านเข้าไปทำ ความสะอาดและเก็บรวบรวมมูลฝอย	- โครงการจัดให้มีที่พักมูลฝอยรวมชั้นล่างของ โครงการมีลักษณะเป็นห้องโปร่ง ภายในห้องพัก มูลฝอยรวม แบ่งเป็นห้อง โดยในแต่ละวันจะมี แม่บ้านเข้าไปทำความสะอาดและเก็บรวบรวม มูลฝอย	-

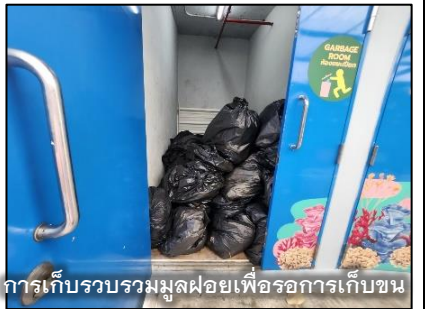
การเก็บรวบรวมมูลฝอยเพื่อการเก็บขน

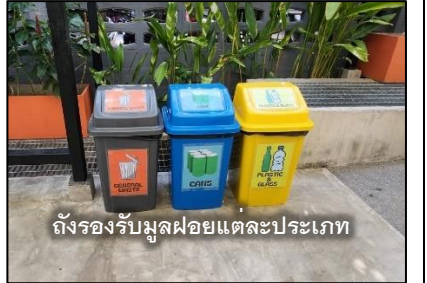
ถังรองรับมูลฝอยแต่ละประเภท

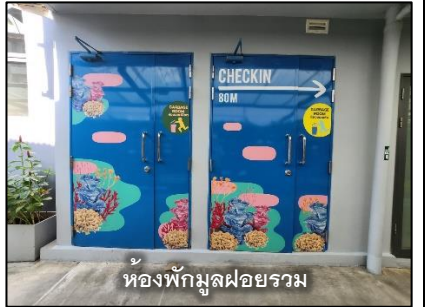
10.	จัดให้มีทอรวรบนน้ำจากการล้างห้องพักรวม ไปยังระบบบำบัดน้ำเสียของโครงการ	- จัดให้มีทอรวรบนน้ำจากการล้างห้องพักรวม ไปยังระบบบำบัดน้ำเสียของโครงการ	-	-

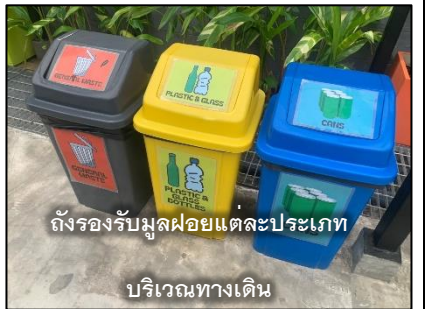
<p>ถังรองรับมูลฝอยแต่ละประเภท บริเวณทางเดิน</p>

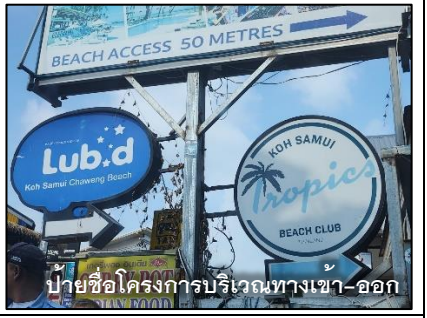
ลำดับ ที่	เงื่อนไขตามมาตรการ	ผลการปฏิบัติตามมาตรการ	ปัญหาและอุปสรรคที่ไม่ สามารถปฏิบัติตามมาตรการ และแนวทางแก้ไข	เอกสารอ้างอิง
2.	ติดตั้งป้ายชื่อโครงการ ลูกศรแสดงทิศทางบริเวณ ทางเข้า-ออกโครงการที่สามารถเห็นได้ชัดเจน และในระยะทางพอสมควรที่จะชะลอรถได้ทันก่อน เข้าสู่โครงการได้อย่างปลอดภัย	- โครงการมีการติดตั้งป้ายชื่อโครงการ ลูกศร แสดงทิศทางบริเวณทางเข้า-ออกโครงการที่ สามารถเห็นได้ชัดเจน	-

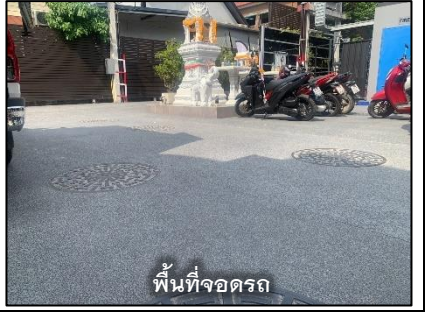
3.	โครงการจัดเตรียมที่จอดรถยนต์ไว้จำนวนรวม ทั้งสิ้น 3 คัน และที่จอดรถจักรยานยนต์ 15 คัน สำหรับรองรับผู้เข้ามาใช้บริการ	- โครงการจัดเตรียมที่จอดรถยนต์ไว้จำนวนรวม ทั้งสิ้น 3 คัน และที่จอดรถจักรยานยนต์ 21 คัน สำหรับรองรับผู้เข้ามาใช้บริการ	-

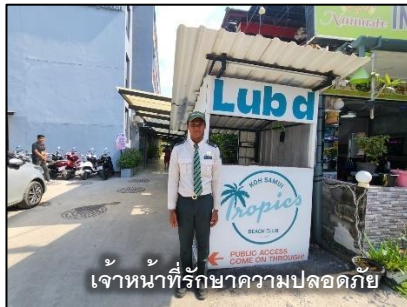
เจ้าหน้าที่รักษาความปลอดภัย

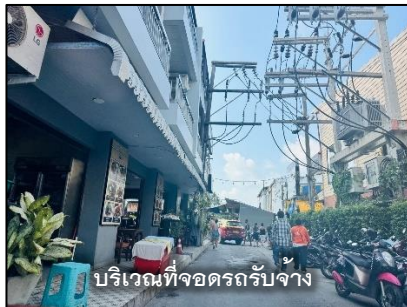
บริเวณที่จอดรถรับจ้าง

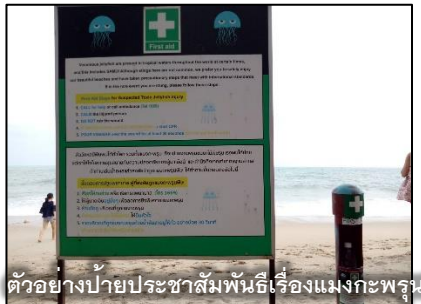
ตัวอย่างป้ายประชาสัมพันธ์เรื่องแมงกะพรุน

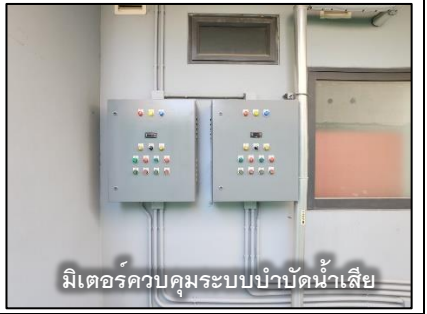
8.	ติดตั้งมาตรวัดกระแสไฟฟ้าของระบบบำบัดน้ำเสีย แยกออกจากส่วนอื่น ๆ	- ติดตั้งมาตรวัดกระแสไฟฟ้าของระบบบำบัดน้ำ เสีย แยกออกจากส่วนอื่น ๆ	-

มิเตอร์ควบคุมระบบบำบัดน้ำเสีย

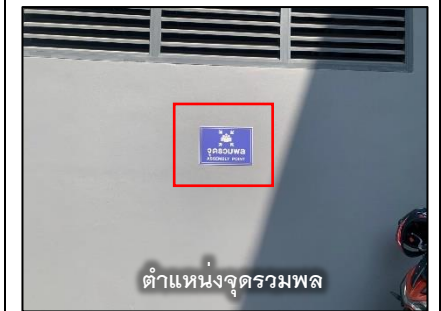
1.	ผู้พักอาศัยแต่ละห้องพัก และพนักงานจะต้องอพยพออกจากอาคารกรณีเกิดเหตุเพลิงไหม้โดยผู้ อพยพจะต้องเดินทางออกจากอาคารโดยเร็วที่สุด ตามเส้นทางที่มีป้ายแจ้งไว้สำหรับทางหนีไฟและลง มายังพื้นที่จุดรวมพลภายในโครงการฯ สามารถ รองรับผู้อพยพได้ทั้งหมด และเพียงพอต่อจำนวนผู้ อพยพภายในโครงการฯ และยังเป็นพื้นที่ที่ปลอดภัย ทั้งนี้ ทางโครงการฯ ยังกำหนดให้เจ้าหน้าที่รักษา ความปลอดภัยคอยทำหน้าที่อำนวยความสะดวก ในการกันพื้นที่ และให้สัญญาณจราจรในบริเวณ ดังกล่าวร่วมกับเจ้าหน้าที่ตำรวจในพื้นที่	- โครงการจัดให้มีพื้นที่จุดรวมพลภายใน โครงการฯ เพื่อใช้เป็นพื้นที่รองรับการอพยพใน กรณีที่เกิดเหตุเพลิงไหม้	-

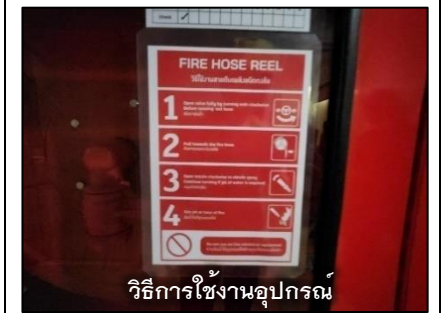
2.	ผู้พบเหตุการณ์ใช้ถังดับเพลิงมือถือเข้าระงับเพลิง ไหม้ทันทีและแจ้งไปยังผู้จัดการทันทีหลังจากเข้า ระงับเพลิงไหม้แล้ว	- ผู้พบเหตุการณ์ใช้ถังดับเพลิงมือถือเข้าระงับ เพลิงไหม้ทันทีและแจ้งไปยังผู้จัดการทันที หลังจากเข้าระงับเพลิงไหม้แล้ว	-

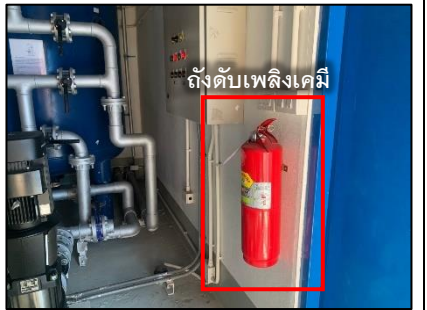
ลำดับ ที่	เงื่อนไขตามมาตรการ	ผลการปฏิบัติตามมาตรการ	ปัญหาและอุปสรรคที่ไม่ สามารถปฏิบัติตามมาตรการ และแนวทางแก้ไข	เอกสารอ้างอิง
3.	ผู้จัดการส่งเจ้าหน้าที่ที่ผ่านการอบรมการใช้ถังดับเพลิงมือถือเข้าช่วยระงับเพลิงไหม้	- ผู้จัดการส่งเจ้าหน้าที่ที่ผ่านการอบรมการใช้ถังดับเพลิงมือถือเข้าช่วยระงับเพลิงไหม้	-

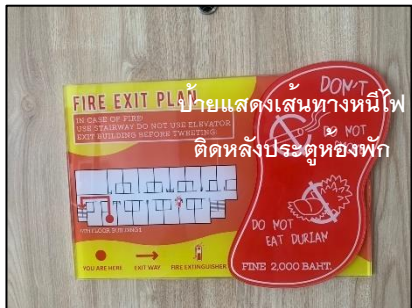
ลำดับ ที่	เงื่อนไขตามมาตรการ	ผลการปฏิบัติตามมาตรการ	ปัญหาและอุปสรรคที่ไม่ สามารถปฏิบัติตามมาตรการ และแนวทางแก้ไข	เอกสารอ้างอิง
7.	จัดให้มีป้ายแสดงขั้นตอนในการปฏิบัติเมื่อได้ยิน สัญญาณเตือนภัยในห้องพักทุกห้องและสถานที่ ต่างๆทั่วโครงการ	- มีป้ายแสดงเส้นทางหนีไฟเมื่อได้ยินสัญญาณ เตือนภัยในห้องพักทุกห้องและสถานที่ต่างๆทั่ว โครงการ	-

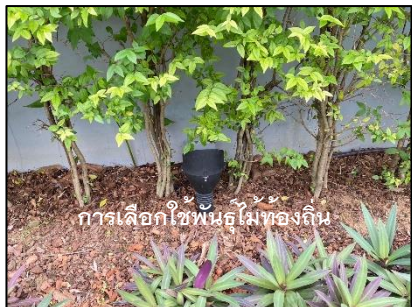
1.	ปลูกไม้ดอก ไม้ประดับ เพื่อให้ร่มเงาและสร้าง ความสดชื่น และหมั่นดูแลรักษาอยู่เสมอ	- โครงการจัดให้มีพื้นที่สีเขียว ซึ่งประกอบด้วย ไม้ยืนต้น ไม้ดอก ไม้ประดับ และพืชคลุมดิน เพื่อ สร้างความร่มรื่นและเกิดภูมิทัศน์ที่สวยงามขึ้น ทั้งนี้ พันธุ์ไม้ที่ใช้ภายในพื้นที่โครงการปรับเปลี่ยน ไปตามความเหมาะสมด้านภูมิสถาปัตย์	-

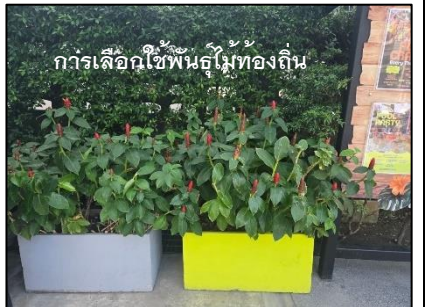
ลำดับ ที่	เงื่อนไขตามมาตรการ	ผลการปฏิบัติตามมาตรการ	ปัญหาและอุปสรรคที่ไม่ สามารถปฏิบัติตามมาตรการ และแนวทางแก้ไข	เอกสารอ้างอิง
3.	ต้นไม้ที่ปลูกต้องเลือกต้นไม้ที่มีความสอดคล้องกับ ต้นไม้ในพื้นที่ข้างเคียงและเป็นพันธุ์ไม้ท้องถิ่น	- ปลูกต้นไม้ที่ปลูกต้องเลือกต้นไม้ที่มีความ สอดคล้องกับต้นไม้ในพื้นที่ข้างเคียงและเป็นพันธุ์ ไม้ท้องถิ่น	-

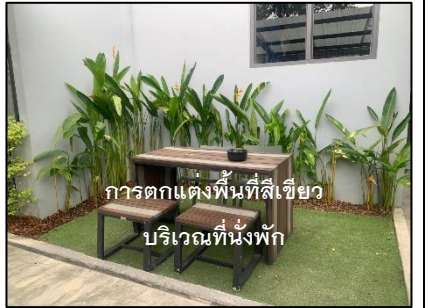
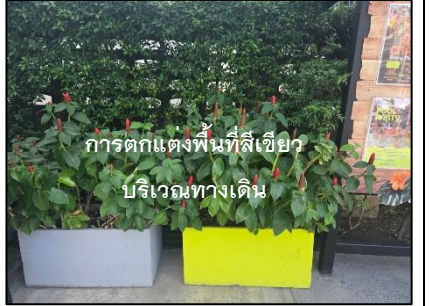
4.	เลือกใช้วัสดุตกแต่งอาคารให้กลมกลืนกับอาคาร และชุมชนโดยรอบอาคารตามแบบภูมิสถาปัตยกรรม ที่ได้ออกแบบไว้	- โครงการเลือกใช้วัสดุตกแต่งอาคารให้ กลมกลืนกับอาคารและชุมชนโดยรอบอาคาร ตามแบบภูมิสถาปัตยกรรมที่ได้ออกแบบไว้	-

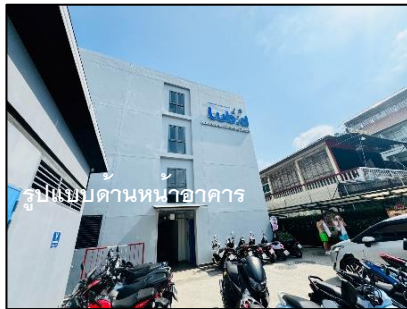
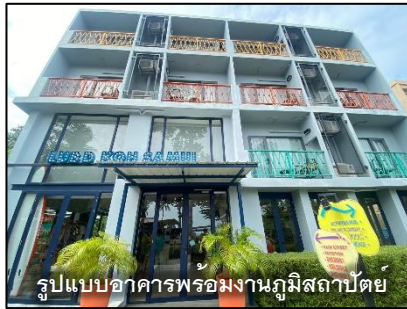
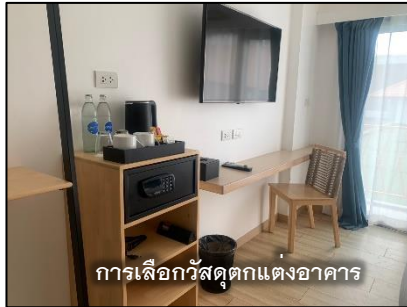
ลำดับ ที่	เงื่อนไขตามมาตรการ	ผลการปฏิบัติตามมาตรการ	ปัญหาและอุปสรรคที่ไม่ สามารถปฏิบัติตามมาตรการ และแนวทางแก้ไข	เอกสารอ้างอิง
5.	โครงการเลือกใช้โหนดสีภายนอกอาคาร ที่มีลักษณะกลมกลืนกับธรรมชาติและเป็นมิตรกับสภาพแวดล้อมโดยรอบพื้นที่โครงการ และเป็นโหนดที่มีความสบายตาโดยโครงการจะเลือกใช้สีเทา สีขาว และสีเหลือง เป็นโหนดสีภายนอกอาคาร	- โครงการเลือกใช้โหนดสีภายนอกอาคาร ที่มีลักษณะกลมกลืนกับธรรมชาติและเป็นมิตรกับสภาพแวดล้อมโดยรอบพื้นที่โครงการ และเป็นโหนดที่มีความสบายตาโดยโครงการจะเลือกใช้สีเทา สีขาวและสีเหลือง เป็นโหนดสีภายนอกอาคาร	-

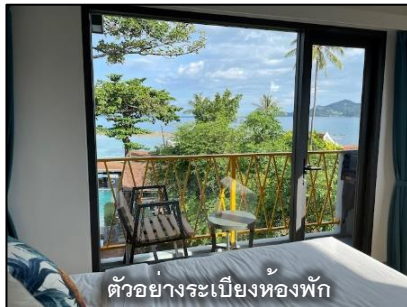
ตัวอย่างระเบียงห้องพัก
7.	โครงการจัดให้มีพื้นที่สีเขียวสัดส่วนพื้นที่สีเขียวต่อ คนไม่น้อยกว่า 1 ตร.ม./คน	- โครงการจัดให้มีพื้นที่สีเขียวสัดส่วนพื้นที่ สีเขียวต่อคนไม่น้อยกว่า 1 ตร.ม./คน	-

ลำดับ ที่	เงื่อนไขตามมาตรการ	ผลการปฏิบัติตามมาตรการ	ปัญหาและอุปสรรคที่ไม่ สามารถปฏิบัติตามมาตรการ และแนวทางแก้ไข	เอกสารอ้างอิง
6.	โครงการได้ออกแบบอาคารให้แต่ละห้องพักมี เฉลียงเพื่อช่วยเพิ่มระยะทางระหว่างขอบอาคาร กับกระจกของแต่ละห้องพักซึ่งจะช่วยลด ผลกระทบที่จะเกิดการสะท้อนของแสงจากอาคาร ได้ในระดับหนึ่ง	- โครงการได้ออกแบบอาคารให้แต่ละห้องพักมี เฉลียงเพื่อช่วยเพิ่มระยะทางระหว่างขอบอาคาร กับกระจกของแต่ละห้องพักซึ่งจะช่วยลด ผลกระทบที่จะเกิดการสะท้อนของแสงจาก อาคารได้ในระดับหนึ่ง	-
