ผลการปฏิบัติตามมาตรการป้องกันและแก้ไข
ผลกระทบสิ่งแวดล้อม

ผลการปฏิบัติตามมาตรการป้องกันและแก้ไขผลกระทบสิ่งแวดล้อม

บริษัท พีซีเอ็ม โปรเซสซิง (ประเทศไทย) จำกัด ได้มอบหมายให้ทางบริษัท เอ็ม อี ที จำกัด เป็นผู้ดำเนินการตรวจสอบการปฏิบัติตามมาตรการมาตรการป้องกันและแก้ไขผลกระทบสิ่งแวดล้อมที่ระบุในรายงานการเปลี่ยนแปลงรายละเอียดโครงการในรายงานการประเมินผลกระทบสิ่งแวดล้อม โครงการโรงงานผลิตเหล็กแผ่นเคลือบสี (ครั้งที่ 2) ของบริษัท พีซีเอ็ม โปรเซสซิง (ประเทศไทย) จำกัด ระยะดำเนินการ ช่วงเดือนกรกฎาคม-ธันวาคม 2567 โดยวิธี Walk-Through Survey เมื่อวันที่ 18 ตุลาคม 2567

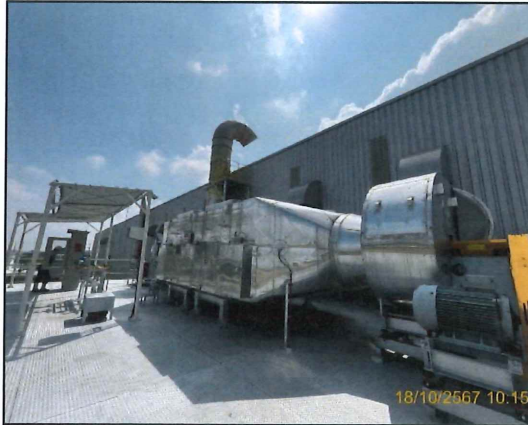
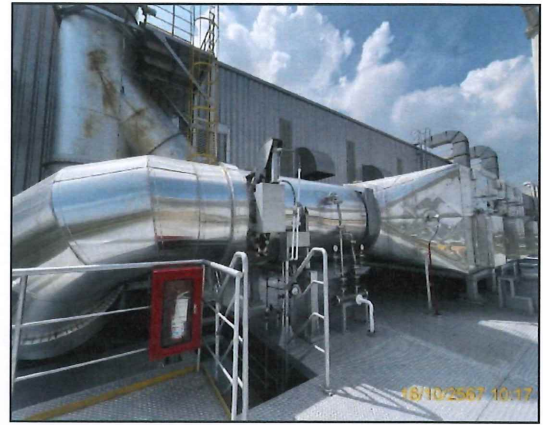
มาตรการป้องกันและแก้ไขผลกระทบ	รายละเอียดการปฏิบัติตามมาตรการ	ปัญหาและแนวทางแก้ไข	อ้างอิง
1. คุณภาพอากาศ - ติดตั้งระบบบำบัดมลพิษทางอากาศแบบ Selective Catalytic Reduction (SCR) ที่ปล่องเตาอบ (Oven Stack) เพื่อควบคุมก๊าซออกไซด์ของไนโตรเจน (NO _x) ที่ระบายออกให้เป็นไปตามที่กำหนดไว้	- ทางโครงการได้ติดตั้งระบบบำบัดอากาศแบบ Selective Catalytic Reduction (SCR) ที่ปล่องเตาอบ (Oven Stack) เป็นที่เรียบร้อยแล้ว	-	ภาพที่ 2.2-2 ระบบบำบัดอากาศแบบ Selective Catalytic Reduction (SCR)

- กรณีระบบบำบัดมลพิษทางอากาศแบบ SCR ทำงานผิดปกติ ชำรุด ชัดข้อง หรือมีการระบายมลสารเกินกว่าที่กำหนด ต้องหยุดกระบวนการผลิตที่เกี่ยวข้องทันทีจนกว่าจะทำการปรับปรุงแก้ไขแล้วเสร็จ ทั้งนี้ต้องบันทึกสาเหตุการตรวจสอบและแก้ไขทุกครั้ง	- จากการดำเนินงานที่ผ่านมา ไม่พบกรณีระบบบำบัดมลพิษทางอากาศแบบ SCR ทำงานผิดปกติ ชำรุด ชัดข้อง หรือมีการระบายมลสารเกินกว่าที่กำหนดแต่อย่างใด อย่างไรก็ตามหากพบว่าระบบบำบัดมลพิษทางอากาศแบบ SCR ทำงานผิดปกติ ชำรุด ชัดข้อง หรือมีการระบายมลสารเกินกว่าที่กำหนด ทางโครงการจะทำการปรับปรุงแก้ไขและบันทึกสาเหตุการตรวจสอบตามที่มาตรการกำหนด	-	ภาพที่ 2.2-2 ระบบบำบัดอากาศแบบ Selective Catalytic Reduction (SCR)

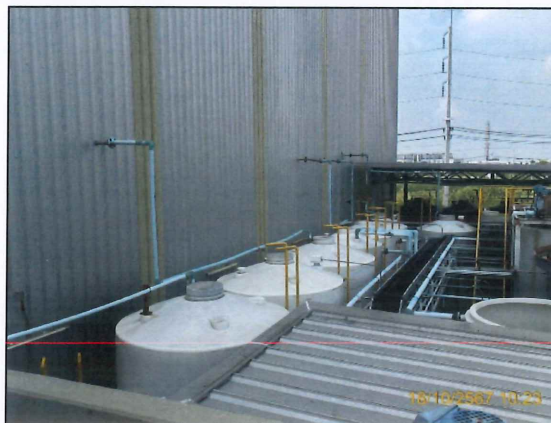
มาตรการป้องกัน และแก้ไขผลกระทบ	รายละเอียดการปฏิบัติตามมาตรการ	ปัญหาและ แนวทางแก้ไข	อ้างอิง
2. คุณภาพน้ำ - จัดให้มีบ่อรับน้ำเสียเพื่อรวบรวมน้ำเสียจากแหล่งต่างๆ ได้แก่ น้ำเสียจากกระบวนการผลิต น้ำล้างทำความสะอาด น้ำระบายทิ้งจากหอหล่อเย็น น้ำระบายทิ้งจากหม้อไอน้ำ และน้ำรั่วไหลจากส่วนต่างๆ ในกระบวนการผลิตก่อนส่งเข้าสู่ระบบบำบัดน้ำเสียของโครงการ	- โครงการมีถังรองรับน้ำเสียจากกระบวนการผลิต ขนาด 10 ลูกบาศก์เมตร จำนวน 6 ถัง ซึ่งเพียงพอกับปริมาณน้ำจากแหล่งต่างๆ ภายในโครงการก่อนส่งเข้าสู่ระบบบำบัดน้ำเสียของโครงการ	-	ภาพที่ 2.2-3 ถังรองรับน้ำเสีย

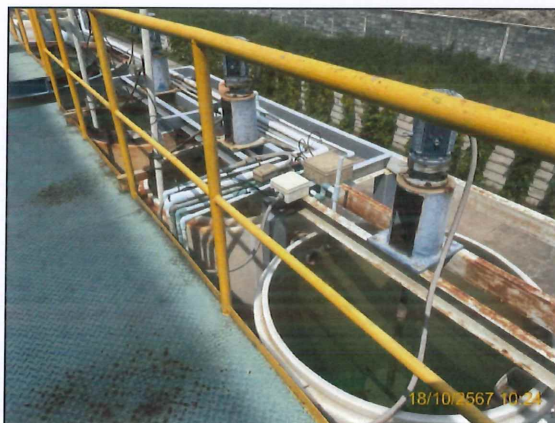
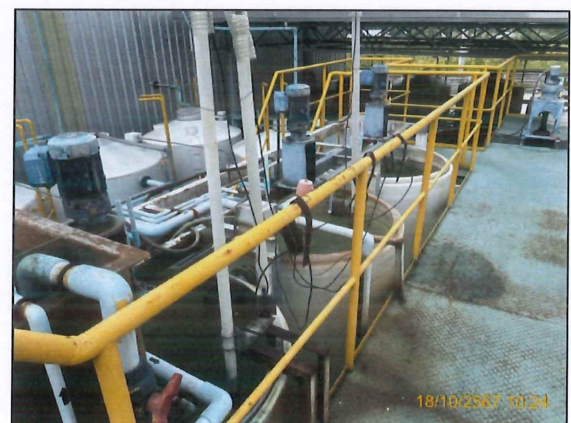
มาตรการป้องกัน และแก้ไขผลกระทบ	รายละเอียดการปฏิบัติตามมาตรการ	ปัญหาและแนวทางแก้ไข	อ้างอิง
2. คุณภาพน้ำ (ต่อ) - จัดให้มีระบบบำบัดน้ำเสียทางเคมี เพื่อบำบัดน้ำเสียที่ปนเปื้อนโลหะหนัก จำนวน 1 ชุด ขนาดความสามารถในการบำบัดน้ำเสีย 120 ลบ.ม./วัน และน้ำเสียปนเปื้อนสารละลายต่างจากกระบวนการผลิต จำนวน 1 ชุด ขนาดความสามารถในการบำบัดน้ำเสีย 120 ลบ.ม./วัน ให้มีค่าเป็นไปตามเกณฑ์ที่นิคมอุตสาหกรรมอมตะซิตี้ ชลบุรี กำหนด ก่อนระบายเข้าสู่ระบบบำบัดน้ำเสียส่วนกลางของนิคมฯ และบ่อกักน้ำทิ้งฉุกเฉินขนาดรองรับไม่น้อยกว่า 1 วัน เพื่อนำน้ำทิ้งกลับไปบำบัดใหม่	- โครงการมีระบบบำบัดน้ำเสียทางเคมี ที่สามารถบำบัดน้ำเสียได้ไม่น้อยกว่า 120 ลูกบาศก์เมตร/วัน จำนวน 2 ชุด คือ หน่วยบำบัดน้ำเสียปนเปื้อนโครเมียมและหน่วยบำบัดน้ำเสียปนเปื้อนสารละลายกรด ซึ่งผลการตรวจวิเคราะห์คุณภาพน้ำทั้งก่อนระบายเข้าสู่ระบบบำบัดน้ำเสียส่วนกลางของนิคมฯ มีค่าอยู่ในเกณฑ์ที่นิคมฯ พร้อมทั้งมีการตรวจสอบคุณภาพน้ำในระบบบำบัดเป็นประจำทุกวัน	-	เอกสารแนบที่ 8 บันทึกการตรวจสอบคุณภาพน้ำในระบบบำบัด ภาพที่ 2.2-4 ระบบบำบัดน้ำเสียทางเคมี

ระบบบำบัดน้ำเสียปนเปื้อนโพรเซส

ระบบบำบัดน้ำเสียปนเปื้อนสารละลายกรด

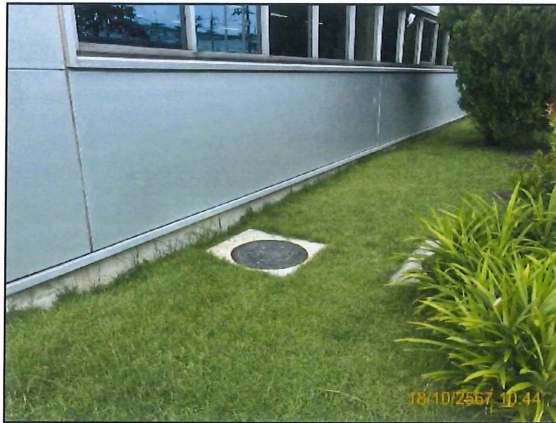
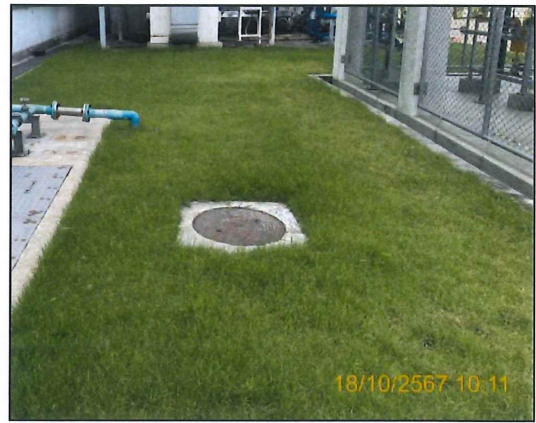
- ติดตั้งถังบำบัดน้ำเสียสำเร็จรูปที่มีประสิทธิภาพสำหรับบำบัดน้ำเสียจากห้องน้ำ-ห้องส้วมทั้งหมด จำนวน 2 ชุด โดยขนาดของถังบำบัดน้ำเสียสำเร็จรูปที่ติดตั้งต้องมีการประเมินให้เหมาะสมกับจำนวนพนักงาน และปริมาณน้ำเสียที่เกิดขึ้นในแต่ละวัน	- โครงการได้ติดตั้งถังบำบัดน้ำเสียสำเร็จรูปแบบเติมอากาศชนิดมีตัวกลางยึดเกาะ (Fixed Film Aeration) สำหรับบำบัดน้ำเสียจากการอุปโภค-บริโภค สามารถบำบัดน้ำเสียได้ประมาณ 24 ลูกบาศก์เมตร/วัน ภายในถังแบ่งออกเป็น 4 ส่วน คือ 1. ส่วนแยกเกราะ 2. ส่วนย่อยน้ำมันและไขมัน 3. ส่วนเติมอากาศชนิดมีตัวกลางยึดเกาะ 4. ส่วนถังตกตะกอน	-	ภาพที่ 2.2-5 ระบบบำบัดน้ำเสียสำเร็จรูป

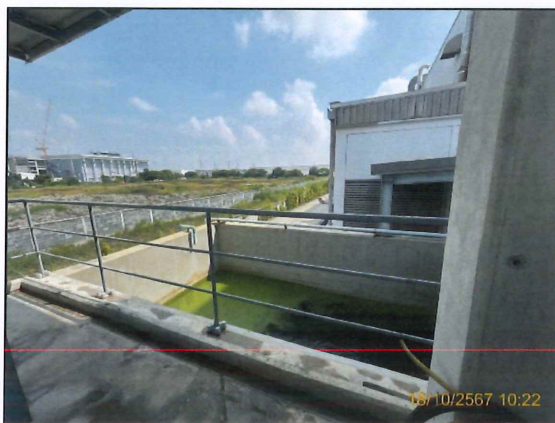
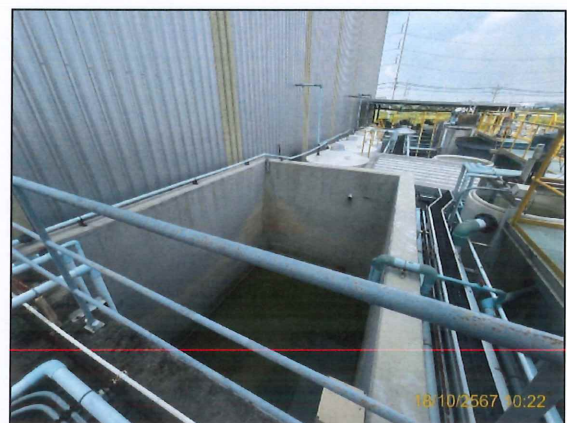
ภาพที่ 2.2-6 บ่อพักน้ำทิ้งหลังการบำบัด

- จัดให้มีบ่อกักน้ำทิ้งหลังบำบัดที่สามารถเก็บน้ำทิ้งทั้งหมดของโครงการ ขนาดไม่น้อยกว่า 104 ลบ.ม. จำนวน 2 บ่อ ซึ่งสามารถรองรับน้ำทิ้งได้ไม่น้อยกว่า 1 วัน เพื่อตรวจสอบคุณภาพน้ำทั้งก่อนส่งเข้าระบบบำบัดน้ำเสียส่วนกลางของนิคมอุตสาหกรรมอมตะซิตี้ ชลบุรี	- โครงการมีบ่อกักน้ำทิ้งหลังการบำบัด จำนวน 2 บ่อ คือ บ่อกักน้ำทิ้งหลังการบำบัด ขนาด 107 ลูกบาศก์เมตร และบ่อกักน้ำทิ้งฉุกเฉิน ขนาด 111 ลูกบาศก์เมตร ซึ่งสามารถรองรับน้ำทิ้งได้ไม่น้อยกว่า 1 วัน เพื่อตรวจสอบคุณภาพน้ำทั้งก่อนส่งเข้าระบบบำบัดน้ำเสียส่วนกลางของนิคมฯ	-	ภาพที่ 2.2-6 บ่อกักน้ำทิ้งหลังการบำบัด

บ่อพักน้ำทิ้งขนาด 107 ลูกบาศก์เมตร

บ่อพักน้ำทิ้งฉุกเฉินขนาด 111 ลูกบาศก์เมตร

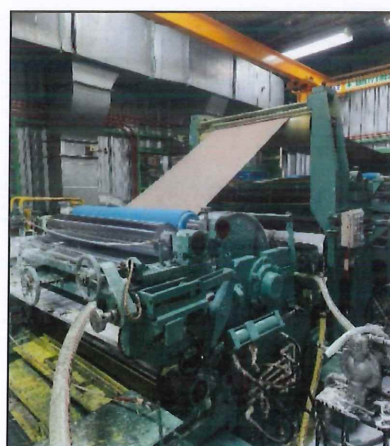
มาตรการป้องกัน และแก้ไขผลกระทบ	รายละเอียดการปฏิบัติตามมาตรการ	ปัญหาและ แนวทางแก้ไข	อ้างอิง
3. การจัดการกากของเสีย - โครงการเลือกเทคโนโลยีการผลิตที่ดีที่สุดของบริษัทฯ ในการลดปริมาณของเสียที่เกิดขึ้นจากกระบวนการผลิต และต้องดำเนินการเคลือบสีลงแผ่นเหล็กความหนาไม่เกิน 20 ไมครอน เพื่อลดปริมาณการใช้สี - รวบรวมปริมาณ ลักษณะสมบัติและองค์ประกอบของกากของเสียพร้อมสำเนาให้นิคมอุตสาหกรรมอมตะซิตี้ ชลบุรี ทราบทุก 6 เดือน	- โครงการเลือกใช้กระบวนการเคลือบสีลงแผ่นเหล็กด้วยลูกกลิ้งในการปาดสีให้มีความบางตามลักษณะที่ต้องการทั้งด้านหน้าและด้านหลังซึ่งความหนาไม่เกิน 20 ไมครอน - โครงการได้สรุปปริมาณ ชนิดของกากของเสียพร้อมทั้งจัดทำสำเนาให้นิคมฯ ทราบ	-	ภาพที่ 2.2-7 กระบวนการเคลือบสีลงแผ่นเหล็ก

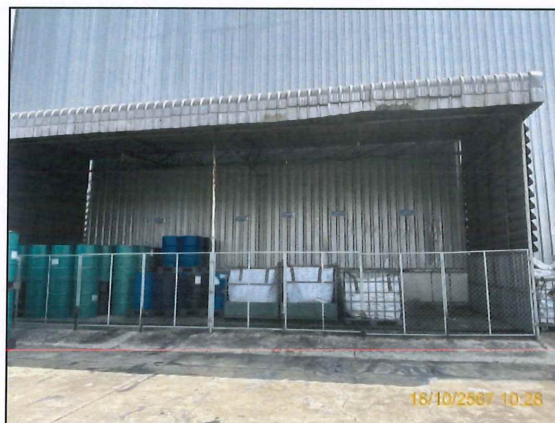
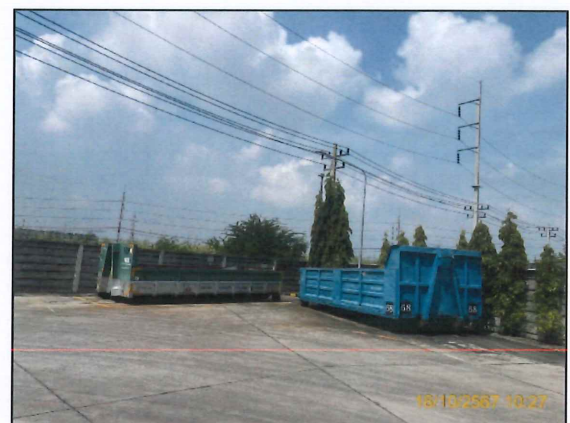
มาตรการป้องกัน และแก้ไขผลกระทบ	รายละเอียดการปฏิบัติตามมาตรการ	ปัญหาและแนวทางแก้ไข	อ้างอิง
3. การจัดการกากของเสีย (ต่อ) - พื้นที่จัดเก็บของเสียของโครงการจะต้องมีการจัดแบ่งประเภทของเสียอย่างชัดเจน โดยจะต้องไม่ทำให้เกิดการปนเปื้อนของเสียอันตรายไปสู่ของเสียประเภทอื่น ๆ - กำหนดให้โครงการจัดส่งกากของเสียอันตรายส่งไปยังหน่วยงาน/บริษัทที่ได้รับอนุญาตจากกรมโรงงานอุตสาหกรรมในการกำจัดกากของเสียจากหน่วยงานราชการ	- โครงการมีพื้นที่รวบรวมของเสียอันตรายที่มีผนังปิด 3 ด้าน มีหลังคาคลุม มีการแยกประเภทของเสีย และทำการเก็บรวบรวมของเสียไว้ในภาชนะที่ปิด พร้อมมีรั้วระบายน้อมรอบ - โครงการได้ว่าจ้างบริษัท เบตเตอร์เวิลด์ กรีน จำกัด (มหาชน) หจก. ศุภวัฒน์ โลหะกาญจน์ บริษัท สุขเจริญทรัพย์ เอ็นไวรอนเมนทอลคลอลิตี้ จำกัด และบริษัท อัคริปรการ จำกัด (มหาชน) ซึ่งได้รับอนุญาตจากกรมโรงงานอุตสาหกรรม เป็นผู้รับกำจัดกากของเสียอันตราย	-	ภาพที่ 2.2-9 พื้นที่รวบรวมกากของเสีย

- การจัดเก็บของเสียที่เป็นอันตรายจะต้องจัดเก็บในพื้นที่จัดเก็บของเสียที่มีหลังคาปกคลุม ซึ่งภายในแบ่งเป็นบริเวณสำหรับของเสียแต่ละประเภทก่อนส่งไปกำจัดยังหน่วยงานที่ได้รับอนุญาตจากกรมโรงงานอุตสาหกรรม	- โครงการได้จัดเก็บของเสียที่เป็นอันตรายในพื้นที่รวบรวมของเสียอันตรายที่มีผนังปิด 3 ด้าน และมีหลังคาคลุม โดยแยกประเภทของเสีย และทำการเก็บรวบรวมของเสียไว้ในภาชนะที่ปิด	-	ภาพที่ 2.2-9 พื้นที่รวบรวมกากของเสีย

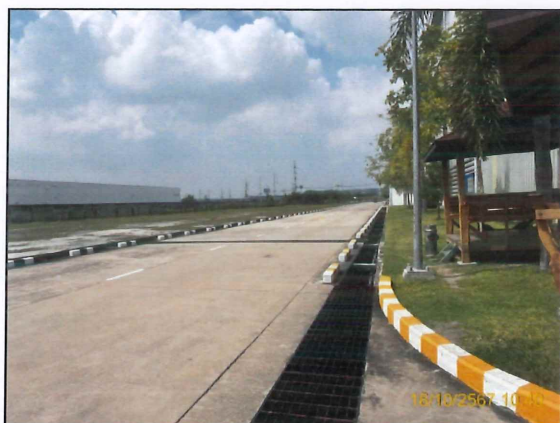
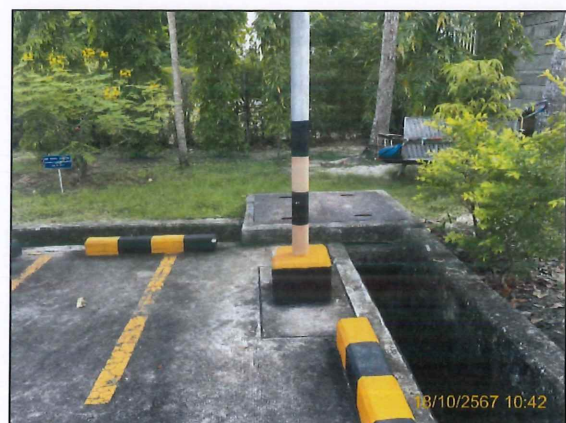
6. การระบายน้ำและการควบคุมน้ำท่วม - น้ำฝนไม่ปนเปื้อนจะถูกรวบรวมเข้าสู่รางระบายน้ำแบบเปิดของโครงการก่อนระบายออกสู่รางระบายน้ำของนิคมอุตสาหกรรมอมตะซิตี้ชลบุรี	- น้ำฝนไม่ปนเปื้อนจะไหลลงรางระบายน้ำแบบเปิดของโครงการก่อนระบายออกสู่รางระบายน้ำของนิคมฯ - ระบบระบายน้ำแบบเปิดวางขนานไปกับแนวลนและรอบโครงการ โดยน้ำเสียถูกรวบรวมอยู่ในระบบท่อน้ำเสีย	-	ภาพที่ 2.2-15 ระบบระบายน้ำ

รางระบายน้ำฝน

ระบบท่อน้ำเสีย

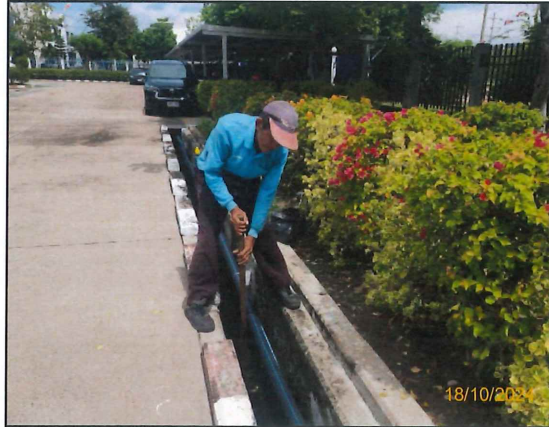
มาตรการป้องกัน และแก้ไขผลกระทบ	รายละเอียดการปฏิบัติตามมาตรการ	ปัญหาและแนวทางแก้ไข	อ้างอิง
6. การระบายน้ำและการควบคุมน้ำท่วม (ต่อ) - กำหนดแผนการขุดลอกตะกอนภายในระบบระบายน้ำฝนและบ่อบำบัดน้ำทิ้งของโครงการในกรณีต้นเงิน	- หากพบว่าเริ่มมีตะกอนสะสมบริเวณรางระบายน้ำฝนและบ่อบำบัดน้ำทิ้งทางโครงการจะทำการขุดลอกตะกอน โดยทางโครงการมีเจ้าหน้าที่เดินตรวจสอบความสะอาดของท่อ รางระบายน้ำฝน และบ่อบำบัดน้ำทิ้งเป็นประจำทุกวัน	-	ภาพที่ 2.2-16 การทำความสะอาดรางระบายน้ำ

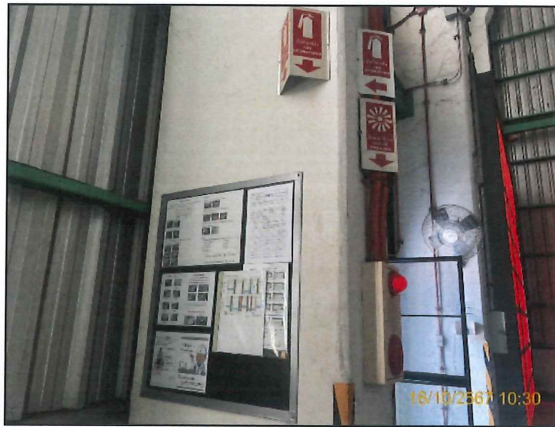
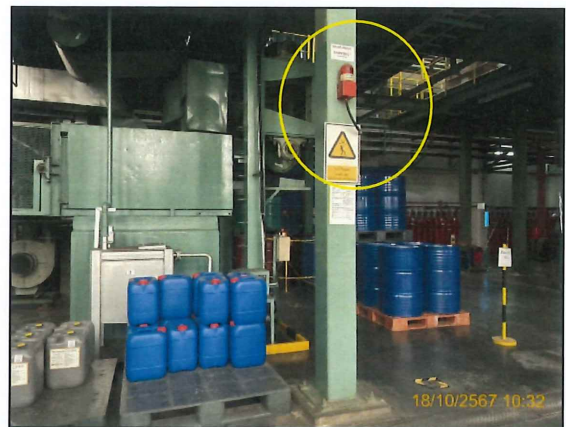
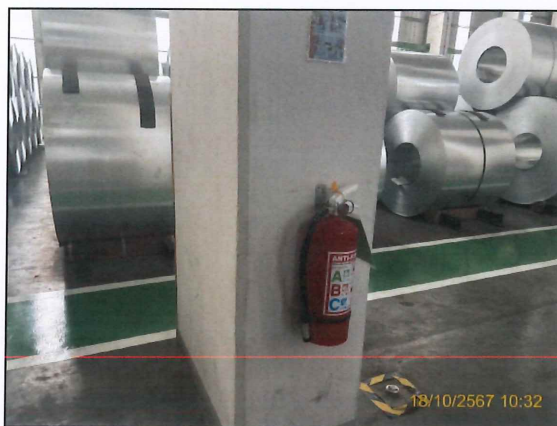
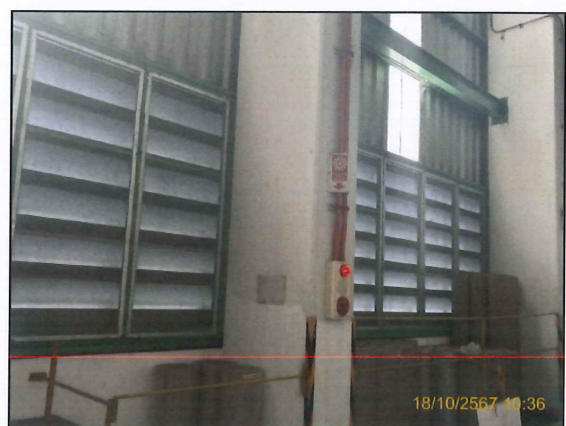
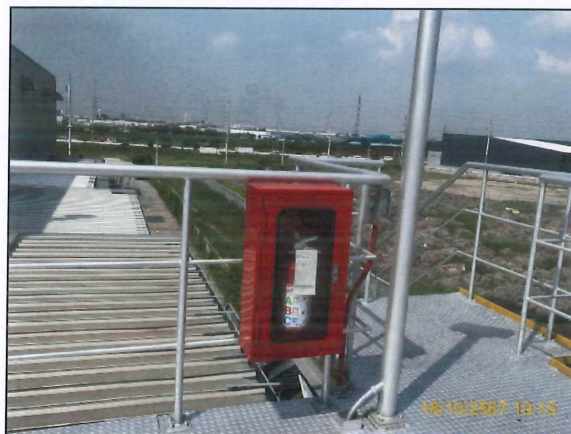
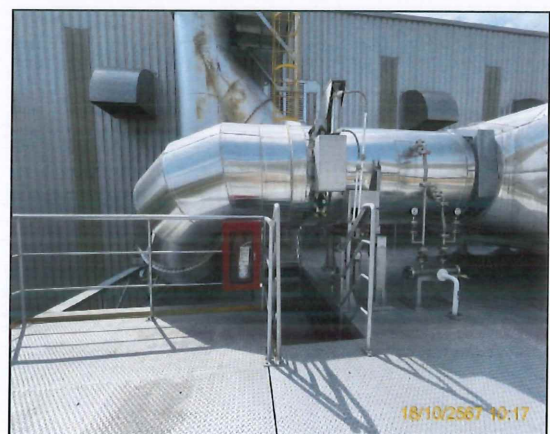
- จัดให้มีระบบตรวจสอบ ตรวจจับและสัญญาณเตือนภัยแบบอัตโนมัติเพื่อเตรียมพร้อมในกรณีเกิดเหตุฉุกเฉิน	- โครงการได้ติดตั้งระบบตรวจสอบ ตรวจจับ สัญญาณเตือนภัยแบบอัตโนมัติ และอุปกรณ์ระงับอัคคีภัยภายในโครงการเรียบร้อยแล้ว	-	ภาพที่ 2.2-19 อุปกรณ์แจ้งเตือน ป้องกัน และระงับอัคคีภัย

ภายในพื้นที่โครงการ

บริเวณระบบบำบัดอากาศแบบ Selective Catalytic Reduction (SCR)

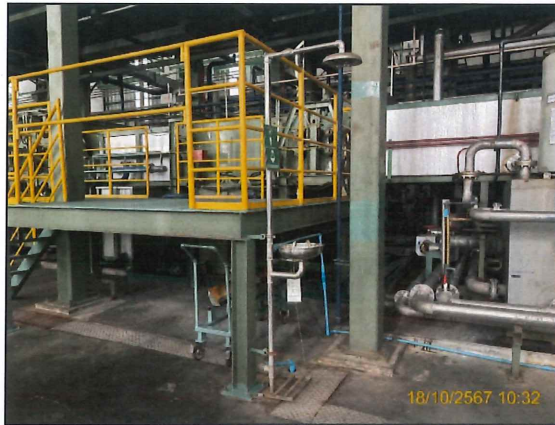
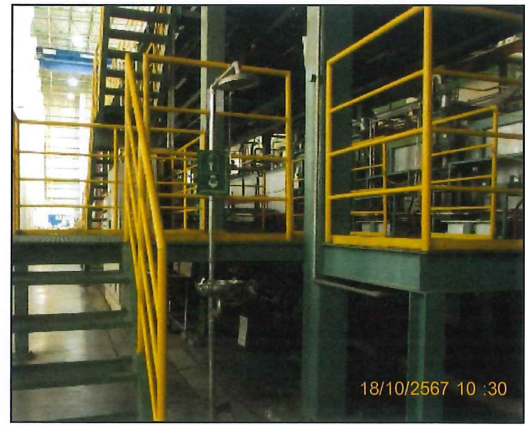
ภาพที่ 2.2-20 ฝักบัวล้างตัวและอ่างล้างตาฉุกเฉิน

<p>- ควบคุม ดูแล ตรวจสอบและบำรุงรักษาระบบเตือนภัยในเขตพื้นที่ที่มีความเสี่ยง อุปกรณ์ดับเพลิง ที่อาบน้ำ และล้างตา เครื่องมือตรวจจับควั่นและความร้อนเป็นประจำ</p>	<p>- ทางโครงการมีการตรวจสอบระดับเพลิงทุกเดือนและตรวจสอบระบบแจ้งเตือนเป็นประจำทุกปี รวมถึงดำเนินการติดตั้งที่ฝักบัวล้างตัวและอ่างล้างตาฉุกเฉินเรียบร้อยแล้ว</p>	-	<p>เอกสารแนบที่ 21</p> <p>บันทึกการตรวจสอบระบบป้องกันและระงับอัคคีภัย</p> <p>ภาพที่ 2.2-20</p> <p>ฝักบัวล้างตัวและอ่างล้างตาฉุกเฉิน</p>
