ผลการดำเนินการตามมาตรการป้องกันและ  
แก้ไขผลกระทบสิ่งแวดล้อม

มาตรการป้องกันและแก้ไขผลกระทบสิ่งแวดล้อมของโครงการ สำนักงานใหญ่ บริษัท เจียไต๋ จำกัด ประกอบไปด้วย องค์ประกอบต่างๆ ที่มีความสอดคล้องกัน ได้แก่ องค์ประกอบด้านทรัพยากรกายภาพ, องค์ประกอบด้านทรัพยากรชีวภาพ, องค์ประกอบด้านคุณค่าการใช้ประโยชน์ของมนุษย์, และองค์ประกอบด้านคุณค่าต่อคุณภาพชีวิต ทั้งนี้ตามหนังสือเห็นชอบรายงานการวิเคราะห์ผลกระทบสิ่งแวดล้อมได้กำหนดให้มีการทบทวนการปฏิบัติตามมาตรการฯ เป็นประจำทุก 6 เดือน ดังนั้นเพื่อปฏิบัติตามข้อกำหนดดังกล่าวมาแล้ว โครงการจึงกำหนดให้มีการจัดทำรายงานฉบับนี้ขึ้น โดยเป็นรายงานระหว่างเดือนกรกฎาคม ถึง ธันวาคม พ.ศ.2567 ทั้งนี้ผลการทบทวนแสดงดังตารางที่ 2.2-1

รายงานผลการปฏิบัติงานตามตารางป้องกันและแก้ไขผลกระทบสิ่งแวดล้อมและมาตรการติดตามตรวจสอบผลกระทบสิ่งแวดล้อม  
โครงการสำนักงานใหญ่ บริษัท เจียไต๋ จำกัด (ระยะดำเนินการ) ระหว่างเดือนกรกฎาคม ถึง ธันวาคม พ.ศ.2567

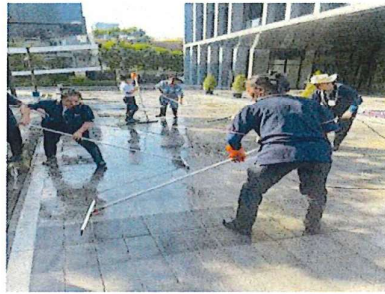
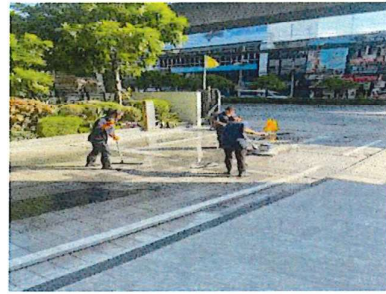
ภาพที่ 2.2-3 แม่บ้านฉีดล้างทำความสะอาดพื้นถนนรอบโครงการ และอาคารลานจอดรถ

2. ดูแลรักษาความสะอาดถนนภายในโครงการ โดยฉีดล้างถนนเป็นประจำสม่ำเสมอ	✓	- โครงการได้จ้างให้ บริษัท คลีนนิ่ง เซอร์วิส โซลูชั่น จำกัด ซึ่งเป็นบริษัทผู้ให้บริการทำความสะอาด โดยตรงทำหน้าที่ในการดูแลความสะอาดและความเป็นระเบียบเรียบร้อยบริเวณถนนและทางสัญจรภายในพื้นที่โครงการ โดยขอเบงเงินจากค่าถูกรถในสัญญาว่าจ้างเป็นค่าใช้จ่ายเรียบร้อยแล้ว

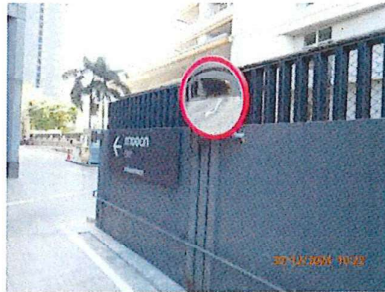
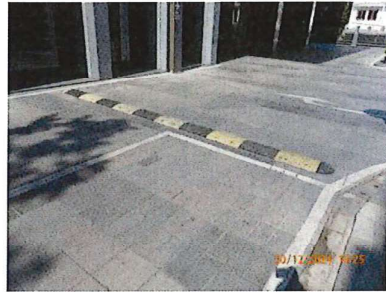
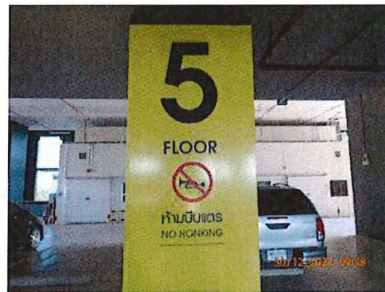
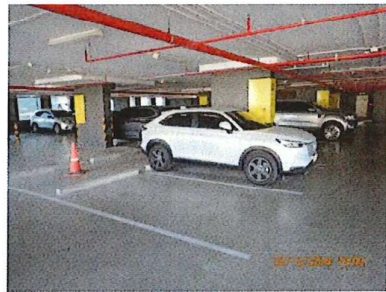
ภาพที่ 2.2-4 ป้ายจำกัดความเร็วและสัญญาณ และห้ามติดเครื่องยนต์ทิ้งไว้

a. เสียง	1. ควบคุมความเร็วของรถภายในโครงการ เช่นป้ายจำกัดความเร็วลูกกระนาคจะลดความเร็วเพื่อ ไม่ให้เกิดการฟุ้งกระจายของฝุ่นบนผิวถนน โดยโครงการจัดให้มีลูกกระนาคจะลดความเร็ว (Speed Bump) ขนาดความสูง 0.05 เมตร ความยาว 3 เมตร จำนวน 3 จุด เพื่อลดความเร็วของรถและลดเสียงจากการเคลื่อนของรถยนต์และติดตั้งป้ายห้ามเร่งเครื่องยนต์ไว้ภายในบริเวณพื้นที่จอดรถและทางวิ่งภายในโครงการเห็นได้อย่างชัดเจน	✓	ภาพที่ 2.2-4 ป้ายจำกัดความเร็วและความห้ามติดเครื่องยนต์ทั้งใน

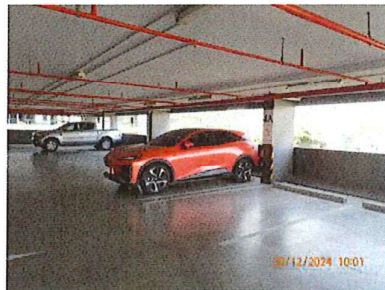
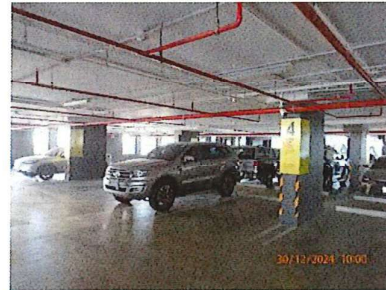
ภาพที่ 2.2-5 พื้นที่ช่องเปิด โถงอาคารจอดรถ

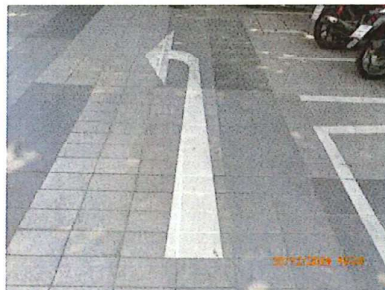
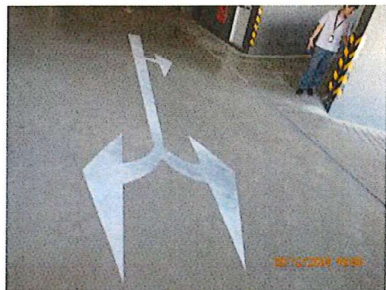
ภาพที่ 2.2-6 ป้ายสัญลักษณ์บอกช่องเดินรถบนทางพื้น

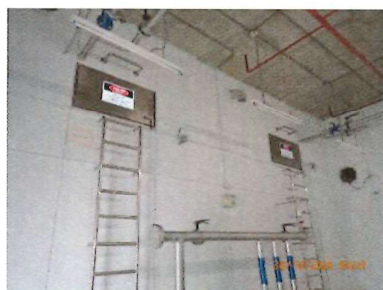
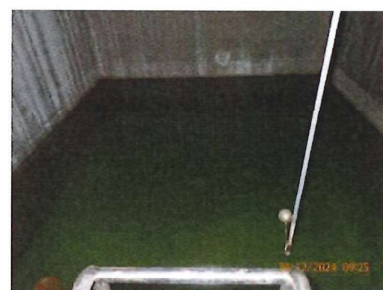
ภาพที่ 2.2-9 ถังเก็บน้ำใต้ดิน และถังเก็บน้ำชั้นดาดฟ้าจำนวน 2 ถัง

8. โครงการจะต้องควบคุมพนักงานให้ปฏิบัติตามมาตรการอย่างเคร่งครัด		ภาพที่ 2.2-11 ตรวจสอบและบำรุงรักษาน้ำสูบน้ำประปา
	9. ออกแบบถังเก็บน้ำแต่ละถังมีฟาล์ว 2 ฟา เพื่อความสะดวกและปลอดภัยในการเข้าไม่ดูแลบำรุงรักษา	✓	ภาพที่ 2.2-9 ถังเก็บน้ำใต้ดินและถังเก็บน้ำชั้นดาดฟ้า

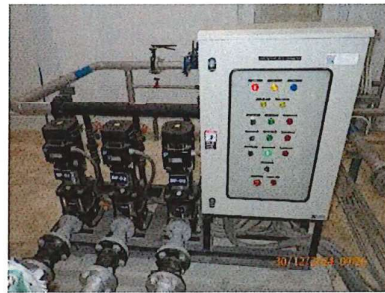
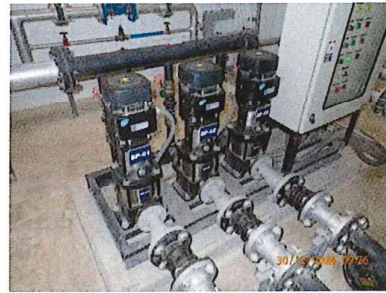
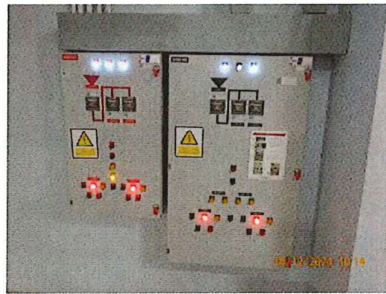
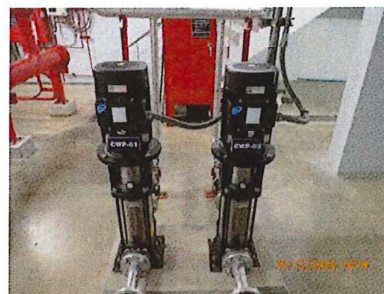
ภาพที่ 2.2-10 ระบบปั้มน้ำประปาชั้นใต้ดินและชั้นดาดฟ้า

องค์ประกอบทางสิ่งแวดล้อม	มาตรการป้องกันและแก้ไขผลกระทบสิ่งแวดล้อม	รายละเอียดการปฏิบัติตามมาตรการฯ	เอกสารอ้างอิงปัญหาอุปสรรค
2.3 (ต่อ)การใช้น้ำ	2. จัดให้มีระบบสูบน้ำในอาคารซึ่งทำหน้าที่สูบน้ำโดยอัตโนมัติจากท่อประปาโดยตรง และควบคุมการจ่ายน้ำด้วยระบบตั้งเวลาซึ่งกำหนดเวลาการสูบน้ำในช่วง 24.00 - 05.00 น. ซึ่งอยู่นอกช่วงเวลาที่ผู้พักอาศัยใช้เสียงมีการใช้น้ำมาก	<div> <div>✓</div> <div> <ul style="list-style-type: none"> <li>- ปัจจุบันระบบน้ำในพื้นที่โครงการ โดยจะทำการสูบน้ำจากถังเก็บน้ำใต้ดินไปยังถังเก็บน้ำชั้นดาดฟ้าของโครงการ และแจกจ่ายไปยังพื้นที่ส่วนต่างๆ ของโครงการโดยไม่สูบน้ำจากท่อประปาโดยตรง ทั้งนี้การสูบน้ำยังถึงเก็บน้ำชั้นดาดฟ้าของโครงการไม่ได้ถูกกำหนดด้วยช่วงเวลาใดอย่างใด แต่ใช้ลูกออยอัตโนมัติเนื่องด้วยมีความเหมาะสมกับสถานการณ์ปัจจุบันมากกว่า ทั้งนี้ตั้งแต่เปิดดำเนินการโครงการยังมิได้รับการร้องเรียนเรื่องระบบการจ่ายน้ำประเภทภายใน โครงการจากผู้พักอาศัยแต่อย่างใด</li> </ul> </div> </div>	ภาพที่ 2.10 ระบบปั๊มนสูบน้ำประปา

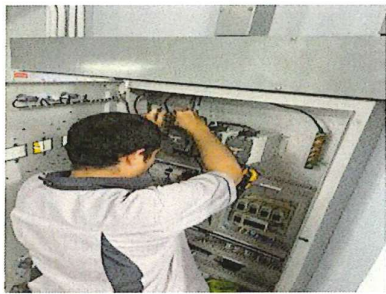
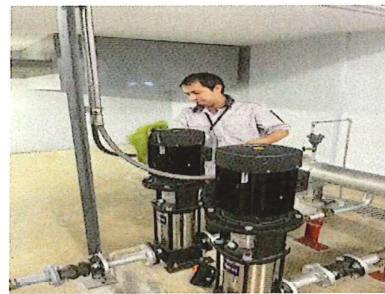
ภาพที่ 2.2-11 ตรวจสอบและบำรุงรักษาปั้มน้ำประปา

3. จัดให้มีเจ้าหน้าที่คอยดูแลรักษาระบบเส้นท่อประปาให้อยู่ในสภาพดี		<div> <div>✓</div> <div> <ul style="list-style-type: none"> <li>- ปัจจุบัน โครงการอยู่ภายใต้การดูแลของ บริษัท พลัส พร็อพเพอร์ตี้ จำกัดซึ่งเป็นบริษัทที่ให้บริการเกี่ยวกับการบริหารจัดการอาคารชุดที่มีประสิทธิภาพและมีบุคลากรที่มีความรู้และความชำนาญสำหรับงานควบคุมการทำงานกำกับดูแล ตรวจสอบ และซ่อมบำรุงระบบระบบสาธาณูปโภค</li> </ul> </div> </div>	ภาพที่ 2.2-11 ตรวจสอบและบำรุงรักษาปั๊มนสูบน้ำประปาภาคผนวก ค-3เอกสารตรวจเช็ค

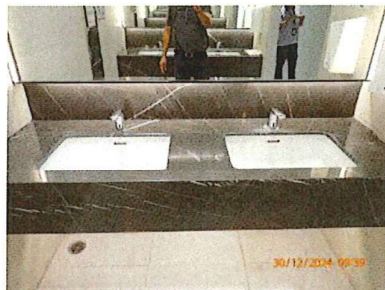
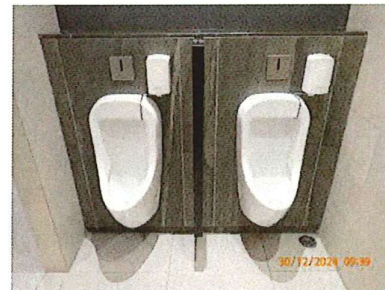
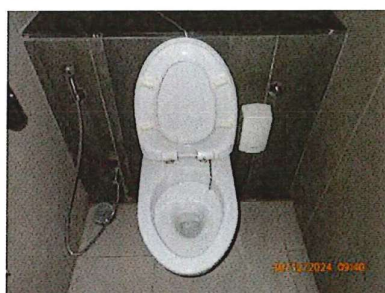
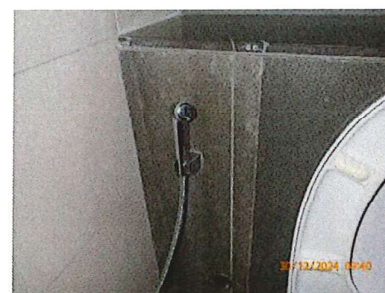
ภาพที่ 2.2.12 เลือกใช้สุขภัณฑ์ประหยัดน้ำ

4. ออกแบบโดยเลือกใช้สุขภัณฑ์ที่ประหยัดน้ำ หรืออุปกรณ์ที่มีประสิทธิภาพสูงซึ่งถือการประหยัดน้ำชักโครก และหัวฉีดประหยัดน้ำ		<div> <div>✓</div> <div> <ul style="list-style-type: none"> <li>- โครงการได้เลือกใช้สุขภัณฑ์ และอุปกรณ์ที่ประหยัดน้ำเป็นเกณฑ์ในการเลือกเพื่อนำมาติดตั้งหรือปรับเปลี่ยนหาหากเกิดการชำรุดยังพื้นที่ห้องพักของผู้พักอาศัยและพื้นที่ส่วนกลางของโครงการ</li> </ul> </div> </div>	ภาพที่ 2.2-12 เลือกใช้สุขภัณฑ์ประหยัดน้ำ

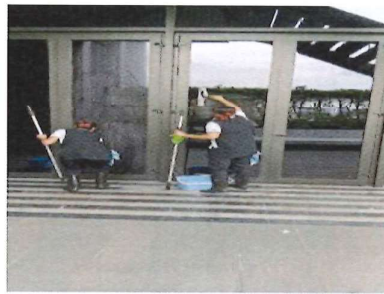
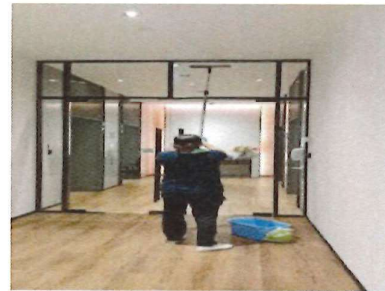
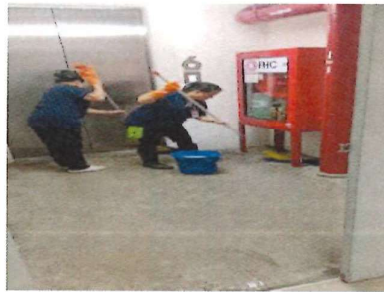
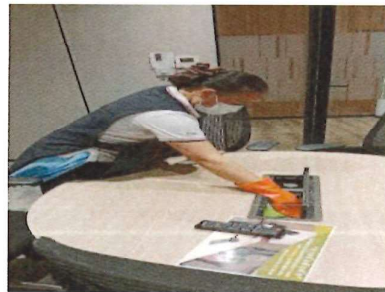
ภาพที่ 2.2-13 แม่บ้านใช้ภาชนะรองน้ำก่อนใช้ทำความสะอาด

6. กำหนดให้พนักงานใช้ภาชนะรองน้ำและชักล้างอุปกรณ์ในภาชนะก่อนที่จะนำไปรีดดู ซึ่งจะใช้น้ำน้อยกว่าการใช้สายยางฉีดล้างทำความสะอาดโดยตรง		<div> <div>✓</div> <div> <ul style="list-style-type: none"> <li>- โครงการกำหนดให้พนักงานทำความสะอาดของโครงการใช้ภาชนะรองน้ำเพื่อใช้ในการรองน้ำและชักล้างอุปกรณ์ก่อนที่จะนำไปฉีดทำความสะอาดพื้นที่ต่างๆของโครงการ</li> </ul> </div> </div>	ภาพที่ 2.2-13 แม่บ้านใช้ภาชนะรองน้ำก่อนใช้ทำความสะอาด

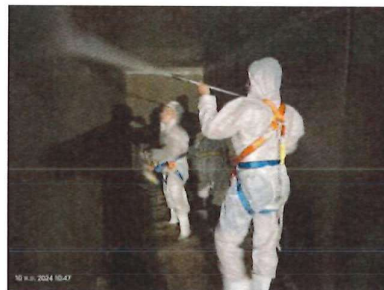
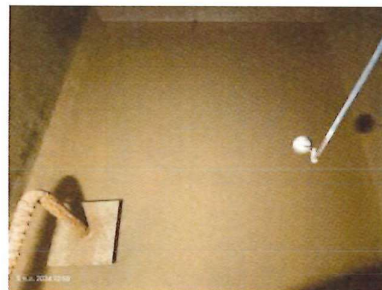
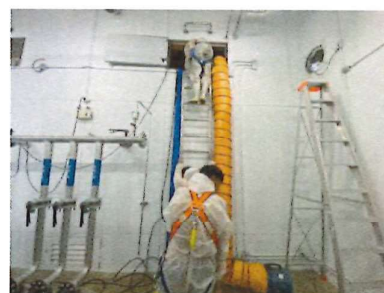
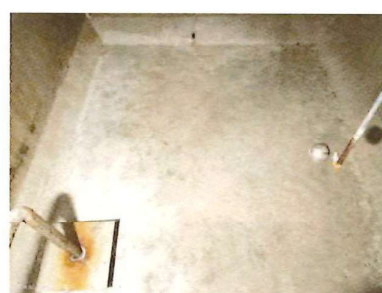
ภาพที่ 2.2-14 ล้างทำความสะอาดถังเก็บน้ำสำรองชั้นใต้ดิน และชั้นดาดฟ้า

10. กำหนดให้มีการทำความสะอาดถังเก็บน้ำแต่ละถังเพื่อล้างตะกอนสนิมและคราบสกปรกที่เกาะตามผนังหรือขอบมุมของถังสำรองน้ำ โดยในการทำ ความสะอาดถังเก็บน้ำของโครงการจะทำการกวาดตะกอนขัดสนิมหรือคราบที่เกาะตามผนังหรือขอบมุมของถังน้ำที่ไม่มีการหมุนเวียน โดยใช้แปรงขัดไม้ใช้น้ำยาล้างที่มีสารเคมีซึ่งอาจตกค้าง ทั้งนี้ ในการทำความสะอาดถังเก็บน้ำของโครงการจะปิดล้างทำความสะอาดถังและกำหนดให้ล้างถังเก็บน้ำในช่วงวันหยุดเสาร์-อาทิตย์ช่วงเวลารับได้ตามความเหมาะสม เพื่อหลีกเลี่ยงไม่ให้ส่งผลกระทบต่อการใช้ น้ำของพนักงาน โดยมีความถี่ในการทำ ความสะอาดปีละ 1 ครั้ง เพื่อสุขภาพอนามัยที่ดีของพนักงาน	✓	ภาพที่ 2.2-14 ล้างทำความสะอาดถังเก็บน้ำสำรองชั้นใต้ดินและชั้นดาดฟ้า

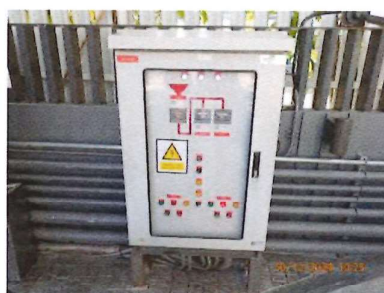
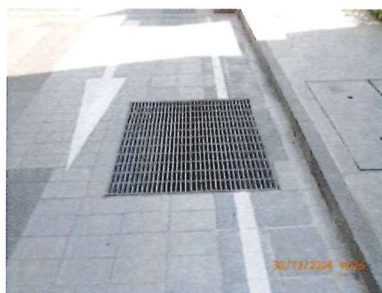
ภาพที่ 2.2-15 ระบบปั๊มหอวางน้ำและตะแกรงท่อระบายน้ำออกนอกโครงการ

2. โครงการจะระบายน้ำหลัากลุ่มกินไว้ในระบบท่อระบายน้ำ BoxCulvert ขนาดกว้าง 1 เมตรความลาดเอียง 1 เมตร ความลึก 1: 240 ความยาว 200 เมตร ซึ่งก็เก็บน้ำได้รวม ลูกบาศก์เมตร เพียงพอต่อปริมาณน้ำหลักส่วนเกินที่ต้อเก็บไว้ในพื้นที่โครงการปริมาณ ลูกบาศก์เมตร 3.68	✓	<p>- โครงการได้จัดให้มีระบบระบายน้ำภายในพื้นที่โครงการ 2 ลักษณะ คือการระบายน้ำในระบบเส้นท่อระบายน้ำ และบ่อหน้า สามารถกักเก็บน้ำได้รวม 192 ลูกบาศก์เมตร ทั้งนี้ โครงการมีการควบคุมการทำงานจากระบบระบายน้ำและหน้าแบบอัตโนมัติ พร้อมทั้งจัดให้มีการบำรุงรักษาอย่างต่อเนื่อง</p>

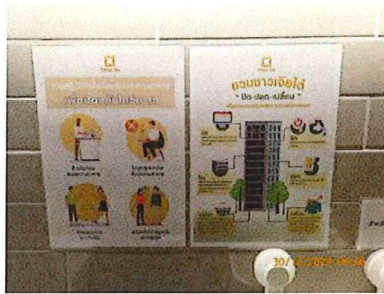
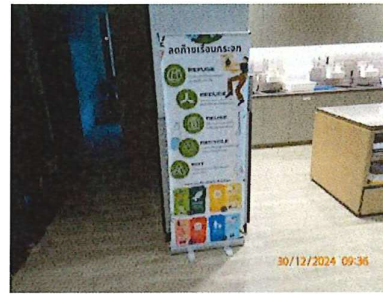
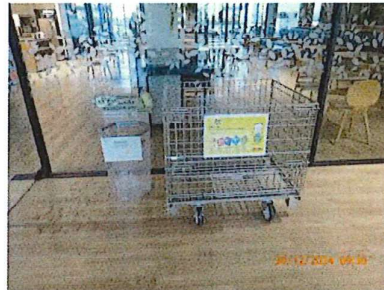
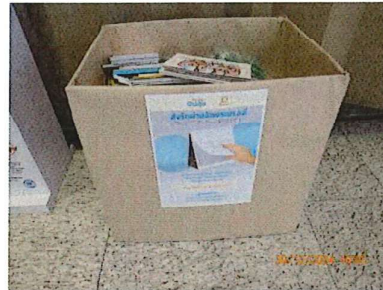
ภาพที่ 2.2-16 ป้ายรณรงค์ต่างๆ เช่นประหยัดน้ำ และประหยัดไฟฟ้า

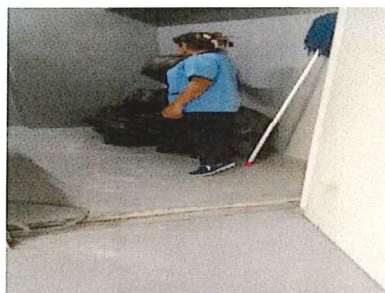
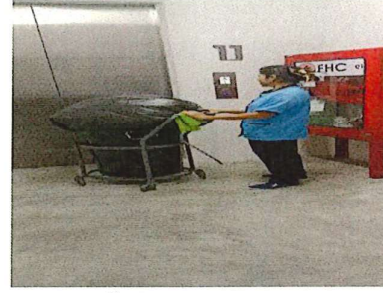
ภาพที่ 2.2-17 ห้องขยะมูลฝอยรวมและถังขยะพื้นที่ส่วนกลาง

3. โครงการจะมีการประชาสัมพันธ์รับสมัครและสร้างจิตสำนึกให้กับผู้เกี่ยวข้อง ส้อม โดยทำเป็นแผ่นพับ/ติดป้ายประชาสัมพันธ์ เพื่อให้ผู้มาติดต่อและพนักงานของสำนักงานภายใน โครงการคัดแยกมูลฝอยแต่ละประเภทตั้งแต่ต้นทาง คือภายในห้องสำนักงาน	✓	- ปัจจุบันงานทำความสะอาดภายในพื้นที่โครงการทั้งหมดรวมไปถึงงานเก็บขนมูลฝอยอยู่ภายใต้การควบคุมของบริษัท คลีนนิ่ง เซอร์วิส โซลูชั่น จำกัด ซึ่งเป็นบริษัทผู้ให้บริการทำความสะอาดโดยตรง ทั้งนี้พนักงานของบริษัทดังกล่าวจะได้รับอบรมด้านการจัดการขยะเป็นอย่างดีสามารถปฏิบัติได้สอดคล้องต่อมาตรการ	ภาพที่ 2.2-17 ห้องขยะมูลฝอยรวมโครงการ

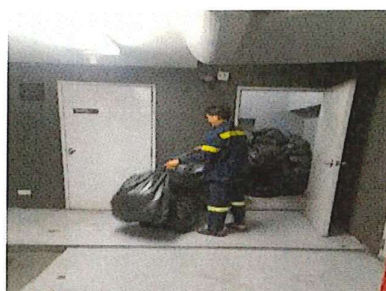
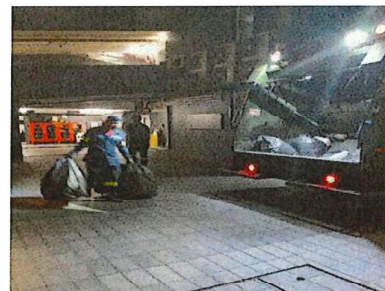
ภาพที่ 2.2-18 สำนักงานเขตเข้าเก็บขยะ

องค์ประกอบทางสิ่งแวดล้อม	มาตรการป้องกันและแก้ไขผลกระทบสิ่งแวดล้อม	รายละเอียดการปฏิบัติตามมาตรการฯ	เอกสารอ้างอิงปัญหาอุปสรรค
3.4 (ต่อ) การจัดการมูลฝอย	3. จัดให้มีการทำความสะอาดห้องพัสดุโดยรวมอย่างสม่ำเสมอสัปดาห์ละ 1 ครั้ง เพื่อป้องกันการเพาะตัวของเชื้อโรค 4. ห้องพัสดุฝอยจะต้องปิดมิดชิด โดยเฉพาะช่วงที่มีการเก็บขนมูลฝอยเท่านั้น 5. จัดให้มีท่อรวมน้ำเสียที่เกิดจากการล้างห้องพัสดุฝอยรวมเข้าสู่อระบบบำบัดน้ำเสียรวมของโครงการเพื่อบำบัดก่อนระบายออกสู่ท่อระบายน้ำริมถนนสุขุมวิทต่อไป 6. ติดตามประสานงานการจัดเก็บมูลฝอยของสำนักงานเขตพระโขนงให้มาเก็บมูลฝอยจากโครงการอย่างสม่ำเสมอโดยไม่มีค้าง 7. ประสานกับร้านซื้อของเก่าบริเวณใกล้เคียงให้มารับซื้อมูลฝอยที่สามารถนำกลับมาใช้ได้อีกโดยตรง	<div> <div> <div>✓</div> <div>✓</div> <div>✓</div> <div>✓</div> <div>✓</div> </div> <p>           - ห้องที่เก็บมูลฝอยรวมของโครงการจะถูกทำความสะอาดภายหลังการเก็บขนของสำนักงานเขตเป็นประจำ โดยปกติจะดำเนินการทุก 3 วัน            - ประดูของห้องพัสดุฝอย ทั้งห้องพัสดุฝอยรวมและห้องพัสดุฝอยประจำชั้น ทุ้รับการก่อสร้างด้วยคุณลักษณะที่สอดคล้องต่อมาตรการ            - มีการก่อสร้างท่อรวมน้ำที่เกิดจากการล้างห้องพัสดุฝอยรวม โดยท่อดังกล่าวมีปลายทางที่ระบบบำบัดน้ำเสียของโครงการ            - โครงการได้ขอรับบริการเก็บมูลฝอยของโครงการ จากสำนักงานเขตวัฒนา ซึ่งจะเข้ามาเก็บมูลฝอยจากโครงการ 3 วัน/ครั้ง โดยจัดเก็บในช่วงเวลา 05.00 น.            - ภายหลังจากการคัดแยกขยะพนักงานทำความสะอาดจะนำมูลฝอยที่สามารถนำกลับมาใช้ได้ไปขายให้กับร้านซื้อของเก่าบริเวณใกล้เคียงเพื่อเพิ่มมูลค่าให้กับขยะและเพิ่มรายได้ให้กับพนักงานทำความสะอาด         </p> </div>	ภาพที่ 2.2-19 แผนบ้านถังห้องขยะมูลฝอยรวมโครงการ ภาพที่ 2.2-17 ห้องขยะมูลฝอยรวมโครงการ ภาพที่ 2.18 รถลำเลียงงานเขตเข้าเก็บขยะ

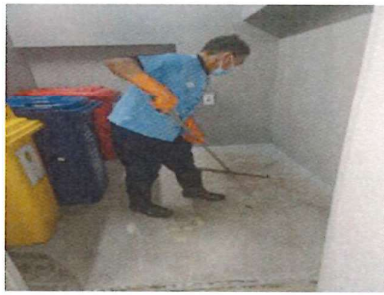
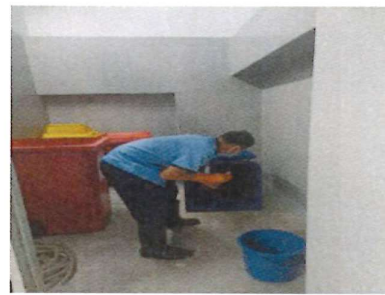
ภาพที่ 2.2-19 แม่บ้านล้างห้องขยะมูลฝอยรวมโครงการ

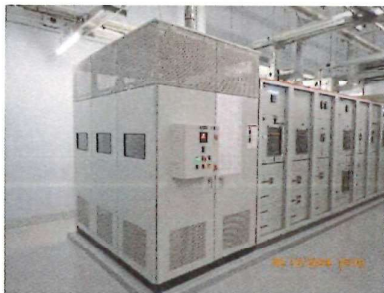
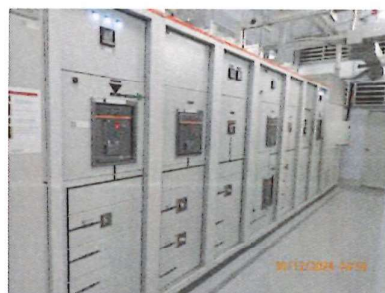
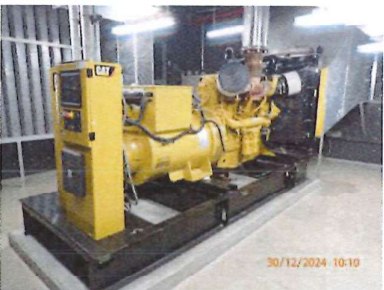
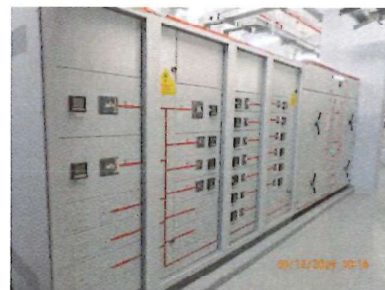
ภาพที่ 2.2-20 ห้องระบบไฟฟ้าหลักและระบบไฟฟ้าสำรอง

3.5 ระบบไฟฟ้า	1) ระบบไฟฟ้าปกติ โครงการจะรับกระแสไฟฟ้าจากการไฟฟ้านครหลวงเขตประเวศ ขนาด 24 KV ผ่าน Transformer ชนิด Dry Type Cast Resin ขนาด1,000 KVA จำนวน 2 ชุด แปลงไฟ 24 KV เป็น 416/240 V เพื่อจ่ายไปยัง Load ต่างๆในอาคารปกติ อนึ่ง โครงการจะเลือกใช้หลอดไฟแบบ Light Emitting Diode (LED) เพื่อประหยัดพลังงานภายในอาคาร 2) ระบบไฟฟ้าฉุกเฉิน โครงการจะจัดให้มีการติดตั้งโคมไฟฉุกเฉินขนาด 12 V สามารถถ่วงองไฟได้นาน 2 ชั่วโมง และมีเครื่องกักันิดไฟฟ้าสำรองขนาด 500 KVA จำนวน 1 ชุด สามารถถ่วงองไฟได้นาน 8 ชั่วโมง	<div> <div>✓</div> <div>✓</div> </div> <p>           - ปัจจุบันระบบไฟฟ้าของโครงการมีทั้งสิ้น 2 ระบบ คือระบบไฟฟ้าหลักจะรับกระแสไฟฟ้าจากการไฟฟ้านครหลวง โดยจะใช้หม้อแปลงไฟฟ้าร่วมกัน โดยเป็นหม้อแปลงไฟฟ้าชนิด Dry Type Cast Resin ขนาด 1000, KVA จำนวน 2 ชุด เพื่อจ่ายไปยังโหลดต่างๆของอาคาร ซึ่งห้องเครื่องไฟฟ้าหลักของโครงการจะอยู่ชั้น 1 ของโครงการ            - ปัจจุบันโครงการมีการจัดเตรียมเครื่องกักันิดไฟฟ้าสำรองเพื่อใช้สำรองไฟฟ้าให้กับระบบไฟฟ้าฉุกเฉินเพื่อส่งสว่างในกรณีที่ระบบไฟฟ้าปกติขัดข้องหรือเกิดเหตุฉุกเฉินเกิดขึ้น ทั้งนี้การสำรองไฟฟ้าอย่างเพียงพอสามารถสำรองไฟฟ้าได้ไม่น้อยกว่า 8 ชั่วโมง สอดคล้องเป็นไปตามมาตรการกำหนด         </p>	ภาพที่ 2.2-20 ระบบไฟฟ้าหลักและระบบไฟฟ้าสำรอง

องค์ประกอบทางสิ่งแวดล้อม	มาตรการป้องกันและแก้ไขผลกระทบสิ่งแวดล้อม	รายละเอียดการปฏิบัติตามมาตรการฯ	เอกสารอ้างอิงปัญหาอุปสรรค
3.5 (ต่อ)ระบบไฟฟ้า	<p>2. โครงการให้มีหม้อแปลงไฟฟ้าเป็นชนิด Dry Type Cast Resin (ชนิดแห้ง) ติดตั้งภายในห้องมีความกว้าง เมตร และความสูง 2.17 เมตร ความยาว 9.4 เมตร มีระยะห่างจากหม้อแปลงไฟฟ้าถึงผนังห้องแต่ละด้านอย่าง 65.3 เมตร มีระยะห่างจากหม้อแปลงไฟฟ้าถึงผนังห้องแต่ละด้านอย่าง 65.3 เมตร และมีระยะห่าง 1 เมตร (ไม่น้อยกว่า 1 นิ้วระยะห่างหม้อแปลง 1 เมตร) และมีระยะห่างระหว่างหม้อแปลง 1 เมตร (ไม่น้อยกว่า 1 นิ้วระยะห่างระหว่างหม้อแปลง 1 เมตร) โดยจัดให้มีระบบ 6.0 เมตร (ไม่น้อยกว่า 6.7 รับอากาศ ซึ่งเป็นการลดความร้อนจากการทำงานของหม้อแปลงได้ ดังนี้ ในการติดตั้งหม้อแปลงไฟฟ้า โครงการจะประสานให้การไฟฟ้านครหลวงสำนักงานหม้อแปลงไฟฟ้า โครงการจะประสานผู้ดำเนินการ ซึ่งการไฟฟ้านครหลวงเป็นไฟฟ้าเขตประเวศเป็นผู้ดำเนินการ ผู้พิจารณาเหมาะสมอีกทางหนึ่ง โดยในส่วนของการจะกำหนดให้มีมาตรการดังนี้</p> <p>1) จัดให้มีพนักงานของโครงการคอยดูแลเฝ้าระวังกรณีพบสิ่งผิดปกติกับหม้อแปลงไฟฟ้าให้ประสานกับการไฟฟ้านครหลวงสำนักงานไฟฟ้าเขตประเวศ เพื่อเข้ามาแก้ไขโดยทันที</p> <p>2) จัดให้มีเครื่องตรวจจับควัน (Smoke Detector) และเครื่องตรวจจับความร้อน (Heat Detector) ภายในห้องหม้อแปลงไฟฟ้า</p> <p>3) ติดป้ายเตือนแสดงข้อความ “อันตรายไฟฟ้าแรงสูง” และ “เฉพาะเจ้าหน้าที่ที่เกี่ยวข้องเท่านั้น” ให้เห็นชัดเจนติดไว้ที่จุดติดตั้งหม้อแปลงไฟฟ้า</p>	<p>✓</p> <p>- ปัจจุบันโครงการมีการหม้อแปลงไฟฟ้าเป็นชนิด Dry Type Cast Resin (ชนิดแห้ง) ติดตั้งภายในห้องมีความกว้าง เมตร และความ 2.17 เมตร ความยาว 9.4 เมตร มีระยะห่างจากหม้อแปลงไฟฟ้าถึงผนังห้องแต่ละด้านอย่าง 65.3 สูงเมตร) และมีระยะห่างระหว่างหม้อแปลง 1 เมตร (ไม่น้อยกว่า 1 นิ้ว (เมตร) 6.0 เมตร (ไม่น้อยกว่า 6.7 ประมาณสอดคล้องเป็นไปตามมาตรการฯ กำหนด</p>	<p>ภาพที่ 2.2-20 ระบบไฟฟ้าหลักและระบบไฟฟ้าสำรอง</p>

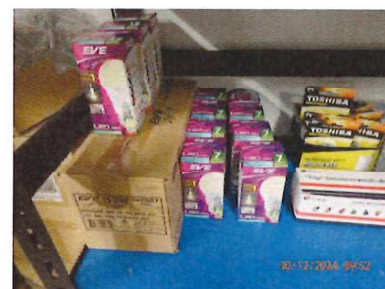
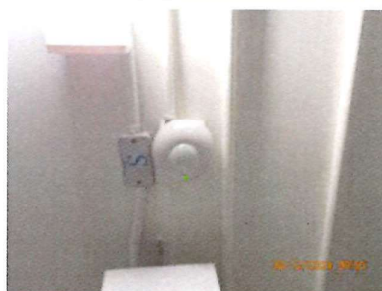
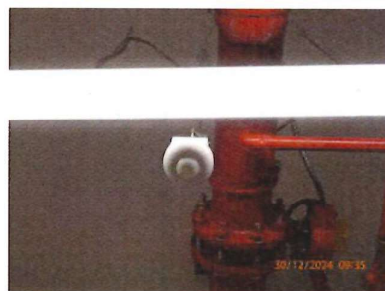
ภาพที่ 2.2-21 เลือกใช้หลอดไฟLED เพื่อประหยัดไฟพลังงาน และ โหมดเปิด-ปิดสว่างอัตโนมัติ

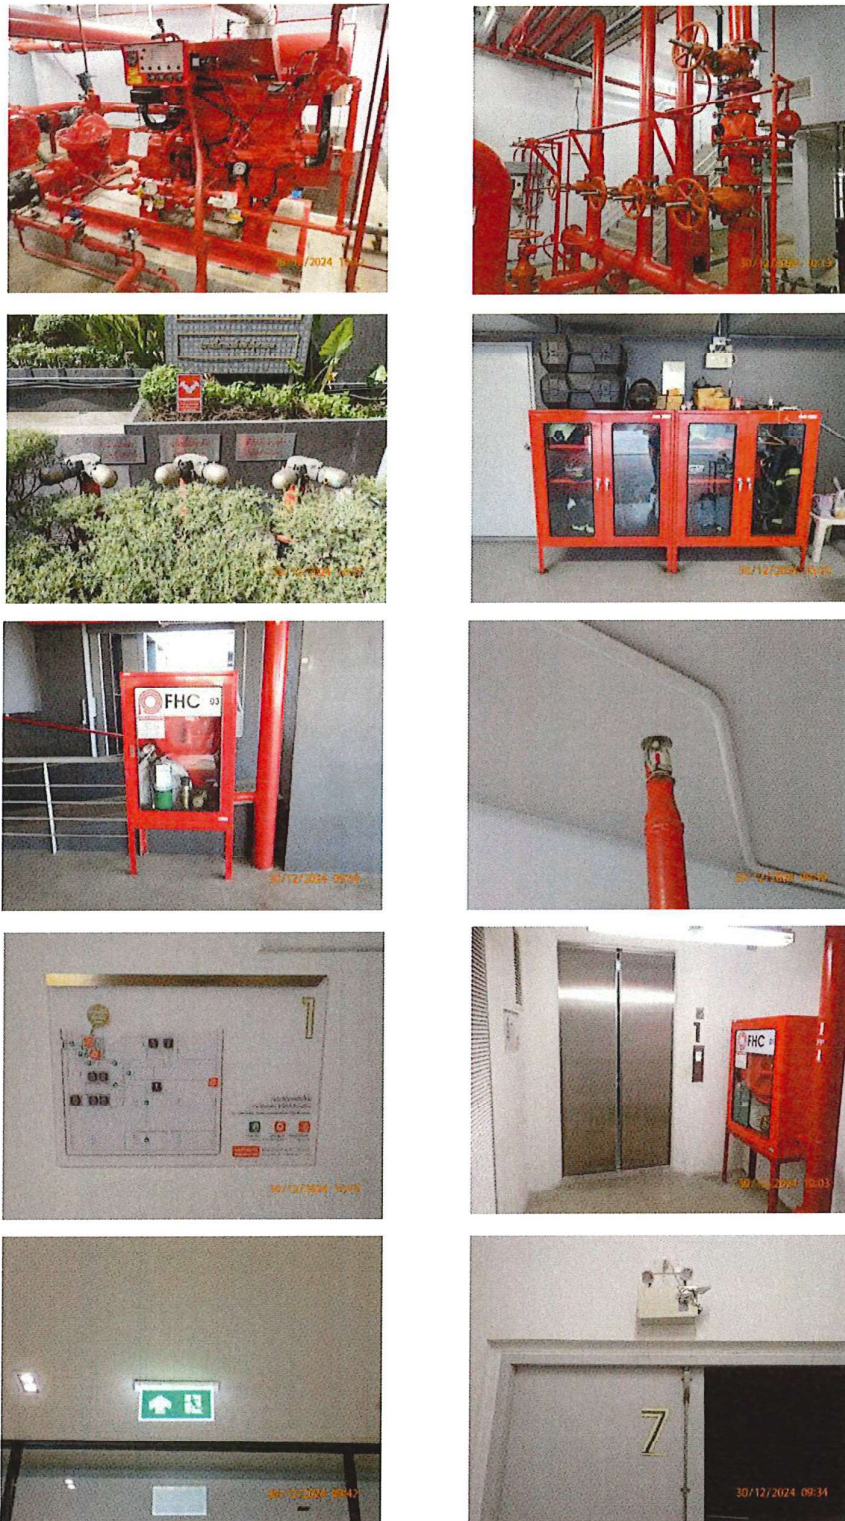
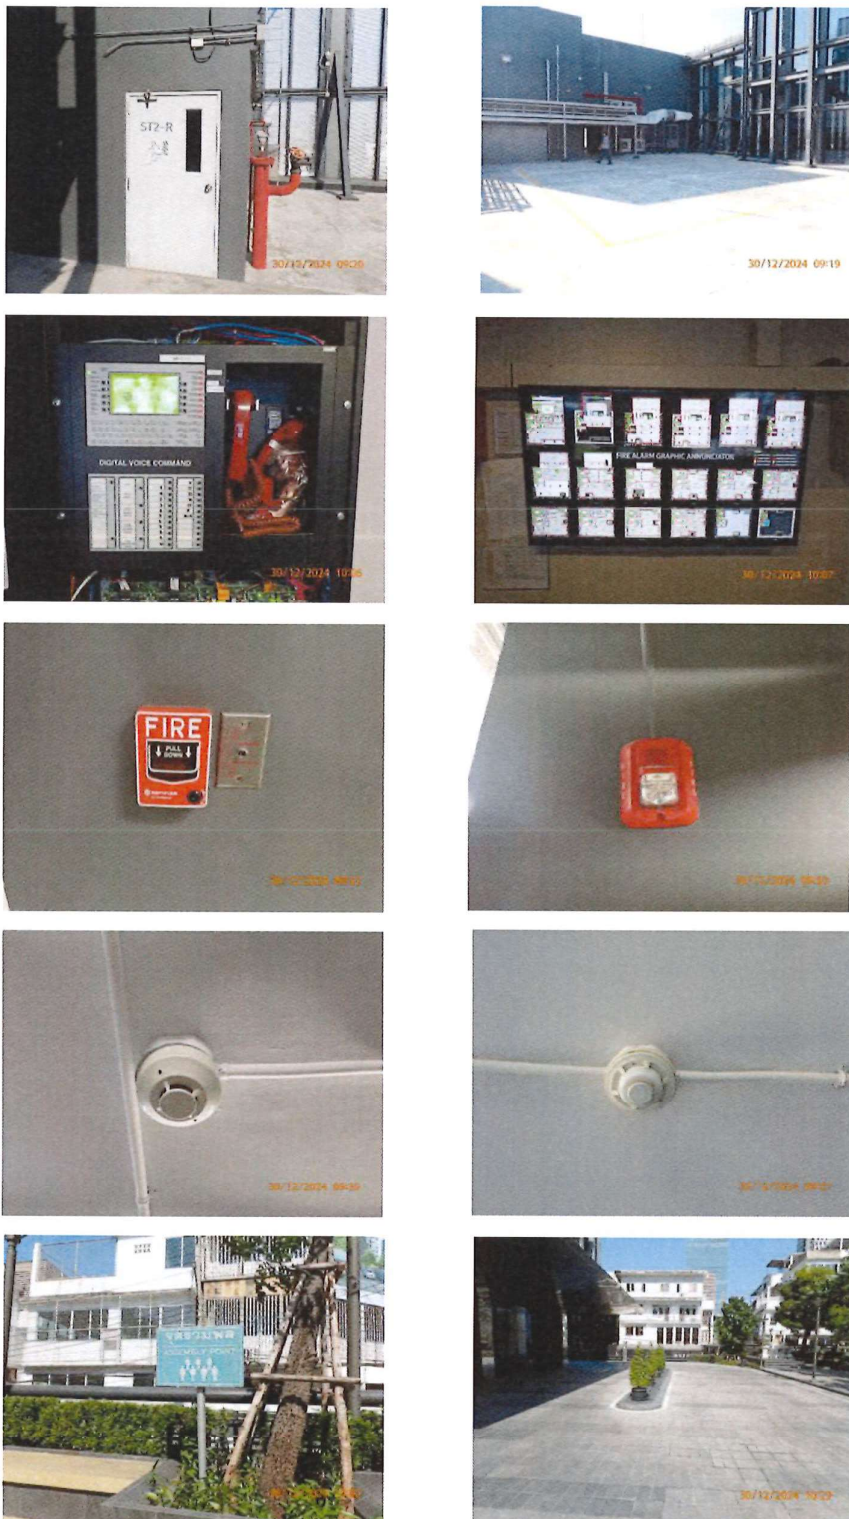
ภาพที่ 2.2-22 ระบบป้องกันอัคคีภัยและระบบเตือนภัย

3.7 การป้องกันอัคคีภัย	<div>มาตรการป้องกันและแก้ไขผลกระทบสิ่งแวดล้อม</div> <div>(2) ระบบท่อยืน (Stand Pipe) จัดให้มีท่อยืนจำนวน 3 ท่อ แบ่งเป็นขนาดเส้นผ่านศูนย์กลาง 6 นิ้ว จำนวน 2 ท่อ และขนาดเส้นผ่านศูนย์กลาง4นิ้ว จำนวน1ท่อ</div> <div>(3) หัวรับน้ำดับเพลิงภายนอกอาคาร (Fire Department Connector FDC) จะติดตั้งหัวรับน้ำดับเพลิงภายนอกอาคาร(FDC) ขนาด 6 x 2 ½ x 2 ½ นิ้ว พร้อม Check Valve จำนวน 1 ชุด และขนาด 4 x 2 ½ x 2 ½ นิ้ว พร้อม Check Valve จำนวน 1 ชุดเพื่อรับน้ำดับเพลิงจากรถดับเพลิงของสำนักงานดับเพลิงมาไปยังถังเก็บน้ำดับเพลิงใต้ดิน จำนวน 1ชุด และสถานีดับเพลิงพระโขนงสำหรับจ่ายน้ำเข้าสู่ระบบท่อยืน จำนวน 1 ชุด โดยตำแหน่งการติดตั้งหัวรับน้ำดับเพลิงภายนอกอาคารดังกล่าว อยู่บริเวณด้านทิศตะวันตกของอาคารใกล้กับทางวิ่งรถยนต์ภายใน โครงการซึ่งตำแหน่ง ดังกล่าวมีความสะดวกในการรับน้ำดับเพลิงของรถดับเพลิงจากสถานีดับเพลิงพระโขนง</div> <div>(4) ตู้เก็บสายฉีดน้ำดับเพลิงพร้อมอุปกรณ์ (Fire Hose Cabinet : FHC) ประกอบด้วย<ul style="list-style-type: none"><li>- สายฉีดน้ำดับเพลิง ขนาดเส้นผ่านศูนย์กลาง 25 มิลลิเมตร (1 นิ้ว) ความยาว 30 เมตร</li><li>- หัวต่อสายฉีดน้ำดับเพลิงชนิดหัวต่อสวมเร็ว ขนาดเส้นผ่านศูนย์กลาง 65 มิลลิเมตร พร้อมฝาครอบขนาด 2.5 นิ้ว</li><li>- ถังดับเพลิงแบบมือถือ ขนาด 10 ปอนด์</li></ul>โครงการจะติดตั้งตู้เก็บสายฉีดน้ำดับเพลิงพร้อมอุปกรณ์ (Fire Hose Cabinet : FHC) ไว้บริเวณ โถงทางเดิน หน้าบันได ST-01 และST-2</div>	<div>- อุปกรณ์ที่อยู่ในระบบสัญญาณเตือนอัคคีภัย ได้รับการติดตั้งอย่างสมบูรณ์เป็นที่เรียบร้อยแล้ว</div>	ภาพที่ 2.2-22 ระบบป้องกันอัคคีภัยและระบบเตือนภัย

องค์ประกอบทางสิ่งแวดล้อม	มาตรการป้องกันและแก้ไขผลกระทบสิ่งแวดล้อม	รายละเอียดการปฏิบัติตามมาตรการ	เอกสารอ้างอิงปัญหา/อุปสรรค
3.7 การป้องกันอัคคีภัย	และ ให้อุปกรณ์ดับเพลิง จำนวนรวม 34 ชุด โดยแต่ละตู้มีระยะห่างกันมากที่สุด 26 เมตร (ไม่เกิน 64 เมตร) (5) ระบบหัวกระจายน้ำดับเพลิง (Sprinkler System) เป็นระบบท่อเปียกมีน้ำอยู่ในท่อตลอดเวลา ซึ่งสามารถทำงานได้ทันทีเมื่อเกิดเพลิงไหม้โดยสามารถเปิดออกทันทีที่มีความร้อนสูงซึ่งอุณหภูมิการทำงานจินตนาบริเวณ ที่เกิดเหตุการณ์ครอบคลุมพื้นที่ 16 ตารางเมตร/จุด โดยจะติดตั้งทั่วทั้งอาคารตามมาตรฐาน ว.ส.ท. และ NFPA ได้แก่ บริเวณพื้นที่จอดรถร้านค้า ห้องเครื่องสูบน้ำ โถงต้อนรับ โถงลิฟต์ ห้องพัสดุโดยรวมห้องพัสดุปล่อยประจักษ์ ห้างช่าง ห้องรักษาความปลอดภัยพื้นที่สำนักงาน ห้องนำชาย-หญิง ห้องนำสำหรับผู้พิการหรือทุพพลภาพและคนชราทางเดินพื้นที่สำนักงานห้องแม่บ้านห้องประชุม ห้องสัมมนา และบริเวณทางเดินทั่วทั้งอาคารเป็นต้น	<p>✓ "✓" = ปฏิบัติ "X" = ไม่ปฏิบัติตาม "○" = ปฏิบัติไม่ได้</p> <p>"◎" = ปฏิบัติได้แต่ไม่มีประสิทธิภาพ "●" = ยังไม่ถึงเวลาปฏิบัติ</p> <p>- โครงการ ได้ดำเนินการติดตั้งหัวกระจายน้ำดับเพลิงอัตโนมัติ (Sprinkler System) เป็นระบบท่อเปียก สามารถมีได้ออกทันทีที่มีความร้อนสูง โดยจะติดตั้งไว้ทุกชั้นของอาคาร บริเวณโถงต้อนรับ อาคารสำนักงาน อาคารลานจอดรถ และบริเวณทางเดินทั่วทั้งอาคาร</p>	ภาพที่ 2.2-22 ระบบป้องกันอัคคีภัยและระบบเตือนภัย

(6) ลิฟต์ดับเพลิง จัดให้มีลิฟต์ดับเพลิงจำนวน 1 ชุด ซึ่งลิฟต์ดับเพลิงมีคุณสมบัติตามกฎกระทรวงฉบับที่ 33 (พ.ศ.2535) แก้ไขเพิ่มเติมตามกฎกระทรวง ฉบับที่ 50 (พ.ศ.2540) ออกตามความในพระราชบัญญัติควบคุมอาคาร พ.ศ. 2522	- โครงการ จัดให้มีลิฟต์ดับเพลิง จะจัดให้มีลิฟต์ดับเพลิงจำนวน 1 ชุด/อาคาร ซึ่งมีคุณสมบัติตามกฎหมายกระทรวง	ภาพที่ 2.2-22 ระบบป้องกันอัคคีภัยและระบบเตือนภัย

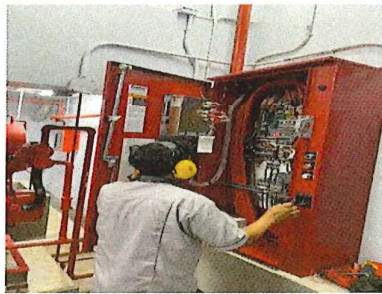
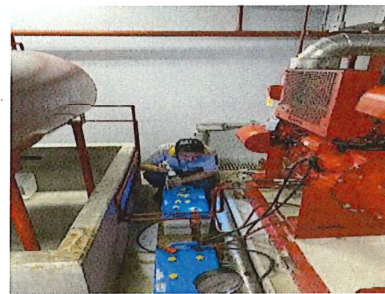
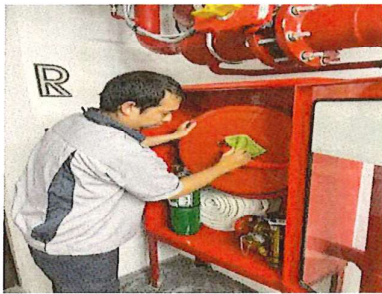
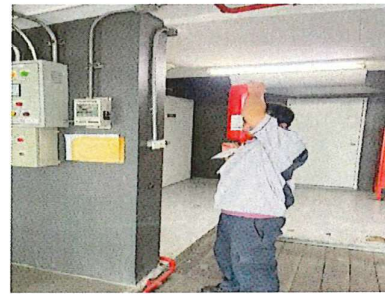
ภาพที่ 2.2-23 ตรวจสอบระบบป้องกันอัคคีภัยและระบบเตือนภัย
