ผลการปฏิบัติตามมาตรการติดตามตรวจสอบผลกระทบ  
สิ่งแวดล้อม

### ผลการปฏิบัติตามมาตรการติดตามตรวจสอบผลกระทบสิ่งแวดล้อม

ตารางที่ 3.4-1 มาตรการติดตามตรวจสอบผลกระทบสิ่งแวดล้อมโครงการ The Master Sathorn Executive (ส่วนขยาย) (ระยะดำเนินการ)

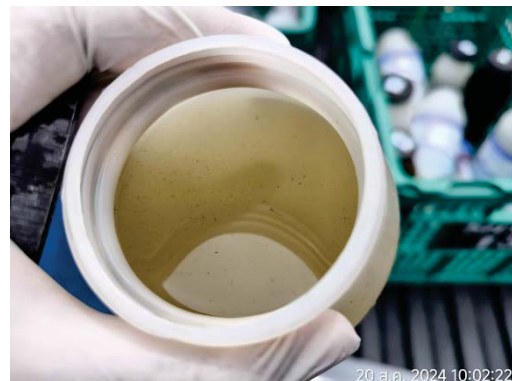
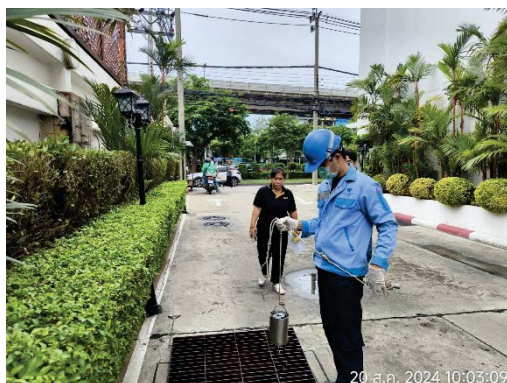
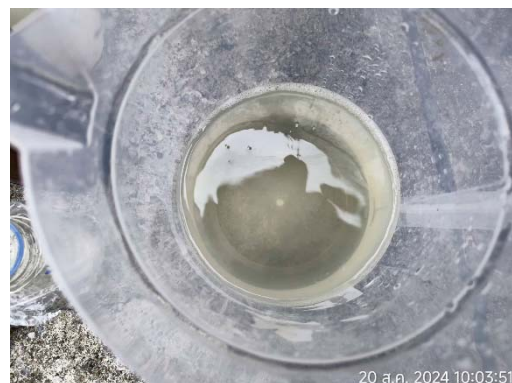
ภาพที่ 3.5.3-1 จุดการเก็บตัวอย่างน้ำทิ้ง

ตามมาตรการติดตามตรวจสอบผลกระทบสิ่งแวดล้อมโครงการ The Master Sathorn Executive (ส่วนขยาย) กำหนดให้โครงการต้องเก็บตัวอย่างคุณภาพน้ำทิ้งบริเวณบ่อเกรอะ คุณภาพน้ำทิ้งก่อนเข้าบำบัด และบ่อสูบน้ำทิ้ง คุณภาพน้ำทิ้งหลังการบำบัด ซึ่งในช่วง 3 เดือนแรกให้ตรวจวัดทุก 1 เดือน หลังจากนั้นให้ตรวจวัดทุกๆ 4 เดือน ตลอดระยะเวลาเปิดดำเนินการ ในพารามิเตอร์จำนวน 6 พารามิเตอร์ ได้แก่ ความเป็นกรด-ด่าง (pH) บีโอดี (BOD) สารแขวนลอย (Suspended Solid: SS) น้ำมันและไขมัน (Oil & Grease) และโคลิฟอร์มทั้งหมด (Total Coliform) แสดงดังภาพที่ 3.5.3-1

บ่อเกรอะ (น้ำทิ้งก่อนการบำบัด)

บ่อสูบน้ำทิ้ง (น้ำทิ้งหลังการบำบัด)
