ผลการปฏิบัติตามมาตรการติดตามตรวจสอบผลกระทบ
สิ่งแวดล้อม

โครงการชิต์โฮม สี่แยกท่าพระ (ส่วนขยาย) เป็นย่านพาณิชย์กรรมและที่พักอาศัย ประกอบด้วย กลุ่มอาคารขนาดใหญ่และอาคารสูงที่เป็นสำนักงาน อาคารพาณิชย์ อพาร์ทเมนต์ และอาคารชุดพักอาศัย ขนาดความสูง 23 ชั้น จำนวน 1 อาคาร โดยโครงการจะปลูกสร้างบนพื้นที่ดิน ขนาดพื้นที่รวม 3-2-35.5 ไร่ หรือ 5742 ตารางเมตร จึงเข้าข่ายที่จะต้องจัดทำรายงานตามกฎหมายดังกล่าว โดยเจ้าของโครงการได้ว่าจ้าง บริษัท แอร์เซฟ จำกัด ซึ่งเป็นนิติบุคคลขึ้นทะเบียนเป็นผู้มีใบอนุญาตในการจัดทำรายงานฯ เป็นผู้ศึกษาและจัดทำรายงานการวิเคราะห์ผลกระทบสิ่งแวดล้อมของโครงการ รวมไปถึงได้มีการนำเสนอรายงานฯ เข้าสู่กระบวนการพิจารณาของสำนักงานนโยบายและแผนทรัพยากรธรรมชาติและสิ่งแวดล้อม (สผ.) เป็นที่เรียบร้อยแล้วโดยผลการพิจารณารายงานของคณะกรรมการผู้ชำนาญการพิจารณารายงานฯ มีมติเห็นชอบรายงานฯ ตามหนังสือเลขที่ทส.1009.5/4245 ลงวันที่ 10 มิถุนายน 2552 (ภาคผนวก ก) ทั้งนี้ตามหนังสือฉบับดังกล่าวได้กำหนดให้ทางโครงการทำการติดตามตรวจสอบผลกระทบสิ่งแวดล้อม และรายงานผลการติดตามตรวจสอบผลกระทบสิ่งแวดล้อมเสนอต่อ สผ. และหน่วยงานที่เกี่ยวข้องเพื่อพิจารณาทุก 6 เดือน

บัดนี้ นิติบุคคลอาคารชุด ชิต์โฮม สี่แยกท่าพระ ได้มอบหมายให้ บริษัท ศูนย์วิเคราะห์น้ำ จำกัด ดำเนินการติดตามตรวจสอบการปฏิบัติตามมาตรการติดตามตรวจสอบผลกระ

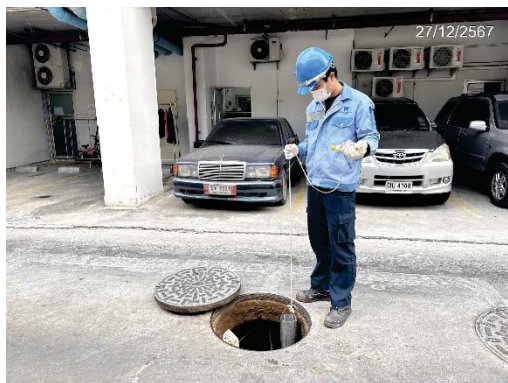
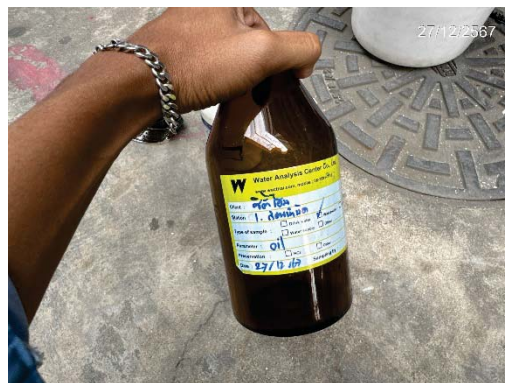
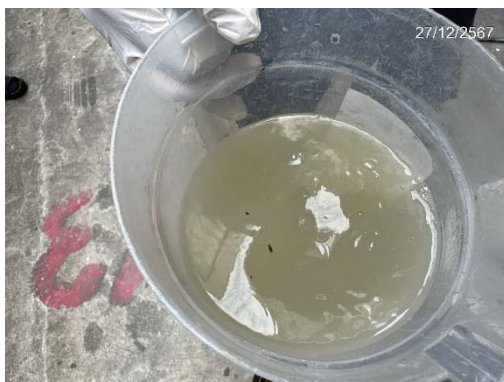
ภาพที่ 3.5.3-1 จุดการเก็บตัวอย่างน้ำ

น้ำเสียก่อนเข้าระบบบำบัดน้ำเสียของโครงการ (บ่อปรับสภาพ)

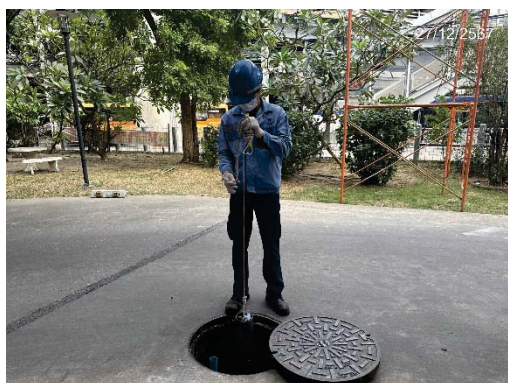
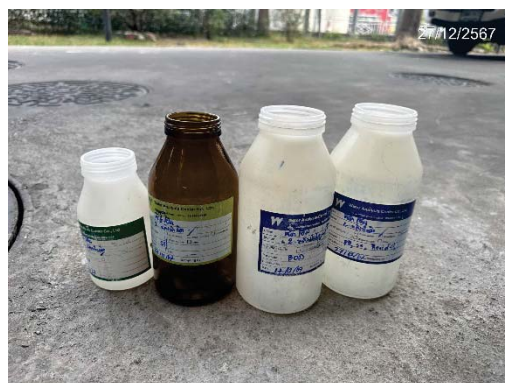
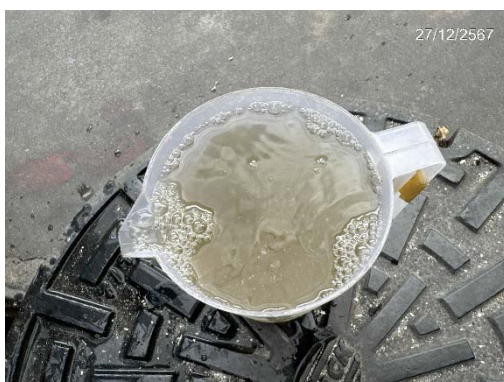
น้ำทิ้งที่ออกจากระบบบำบัดน้ำเสียของโครงการ (บ่อพักน้ำใส)
