รายงานผลการปฏิบัติตามเงื่อนไขของมาตรการป้องกันและแก้ไขผลกระทบสิ่งแวดล้อมและมาตรการติดตามตรวจสอบคุณภาพสิ่งแวดล้อม โครงการ KANTARY HILLS HOTEL อำเภอเมืองเชียงใหม่ จังหวัดเชียงใหม่ ระหว่างเดือน กรกฎาคม – ธันวาคม 2567 โครงการฯ ได้ดำเนินนโยบายในการตรวจสอบและรักษาคุณภาพสิ่งแวดล้อมควบคู่กับการดำเนินกิจการของโครงการฯ เพื่อตอบสนองพระราชบัญญัติส่งเสริมและรักษาคุณภาพสิ่งแวดล้อมแห่งชาติ พ.ศ. 2535 ทางโครงการฯ จึงได้ดำเนินการติดตามตรวจสอบคุณภาพสิ่งแวดล้อมตามแนวทางในหนังสือแจ้งผลการพิจารณา รายงานที่ ทส.1009 / 8617 ลงวันที่ 23 สิงหาคม 2548 ของสำนักงานนโยบายและแผนทรัพยากรธรรมชาติและสิ่งแวดล้อม (หน้าที่ 3-2 ภาคผนวก ง) โดยทางโครงการฯ ได้ดำเนินการติดตามตรวจสอบและจัดทำรายงานผลการปฏิบัติตามเงื่อนไขของมาตรการป้องกันและแก้ไขผลกระทบสิ่งแวดล้อมและมาตรการติดตามตรวจสอบคุณภาพสิ่งแวดล้อมระยะดำเนินการ เพื่อนำเสนอสำนักงานฯ พิจารณาเป็นประจำทุก 6 เดือน

ชื่อโครงการ	โครงการ KANTARY HILLS HOTEL
ชื่อเดิมโครงการก่อนมีการเปลี่ยนแปลง	โครงการโรงแรมขนาด 153 ห้อง (หน้าที่ 1 ภาคผนวก ง)
สถานที่ตั้ง	ถนนนิมมานเหมินท์ ตำบลสุเทพ อำเภอเมืองเชียงใหม่ จังหวัดเชียงใหม่
ชื่อเจ้าของโครงการ	บริษัท เกษมกิจ จำกัด
สถานที่ติดต่อ	120 ถนนสีลม แขวงสุริยวงศ์ เขตบางรัก กรุงเทพมหานคร 10500
จัดทำโดย	บริษัท เมทริกซ์ แอสโซซิเอทส์ จำกัด
โครงการได้รับ

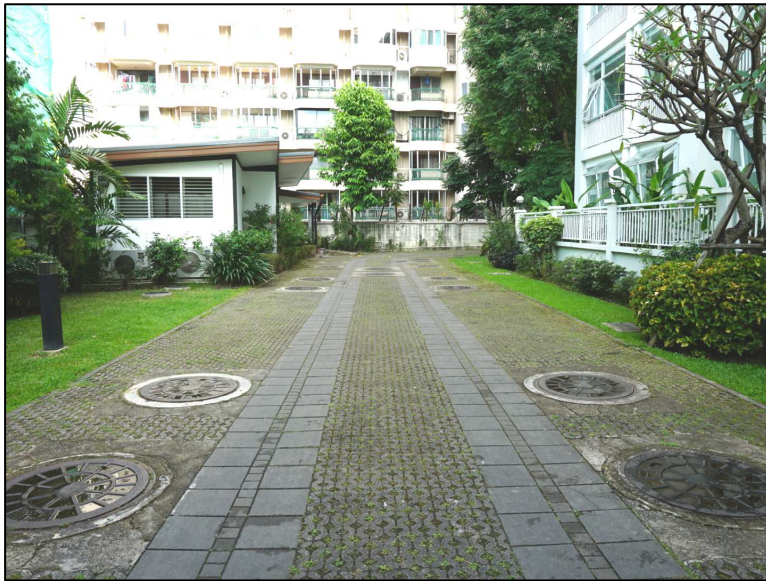
ภาพที่ 1-3 ระบบบำบัดน้ำเสียภายในโครงการฯ

โครงการฯ ได้ทำการติดตั้งระบบบำบัดน้ำเสียจำนวน 3 ระบบ (ภาพที่ 1-3) เพื่อรองรับน้ำเสียจากแต่ละอาคารภายในโครงการฯ โดยระบบบำบัดที่ติดตั้งนั้นจะมีลักษณะและขั้นตอนการบำบัดน้ำเสียเหมือนกัน คือ ระบบบำบัดน้ำเสียแบบเติมอากาศชนิดมีตัวกลาง (Contact Aeration System) ซึ่งเป็นระบบบำบัดน้ำเสียที่เกิดจากการผสมผสานส่วนดีของระบบตะกอนเร่ง (Activated Sludge) และระบบโปรยกรอง (Trickling Filter) โดยมีการเติมอากาศเพื่อให้เกิดการบำบัดน้ำเสียแบบใช้อากาศ (Aerobic Treatment) ทำให้ไม่เกิดกลิ่นเหม็นภายในระบบ และมีการใช้ตัวกลางให้จุลินทรีย์ทำหน้าที่ย่อยสลายสารอินทรีย์ในน้ำเสียสามารถยึดเกาะได้เหมือนระบบโปรยกรอง จึงทำให้ไม่เกิดปัญหาตะกอนลอยตัวในระบบ (Sludge Bulking)

ระบบบำบัดน้ำเสียของโครงการฯ ประกอบด้วย 4 ส่วน คือ ส่วนดักไขมัน (Grease Trap Part) ส่วนแยกตะกอน (Solid Separation Part) ส่วนเติมอากาศแบบมีตัวกลาง (Contact Aeration Part) และส่วนตกตะกอน (Sedimentation Part) โดยมีรายละเอียดดังนี้

1.4 ทรัพยากรดินและการชะล้างพังทลายของดิน	-	-	-	-	-
1.5 ทรัพยากรน้ำผิวดิน - จัดให้ติดตั้งระบบบำบัดน้ำเสียชนิดเติมอากาศแบบมี ตัวกลาง (Contact Aeration System) ซึ่งประกอบด้วย 4 ส่วนบำบัดคือ ส่วนตกไขมัน ส่วนแยกตะกอน ส่วน เติมอากาศแบบมีตัวกลาง และส่วนตกตะกอน ซึ่งมี ประสิทธิภาพในการบำบัดได้ร้อยละ 90 จำนวน 3 ชุด ประกอบด้วยระบบบำบัดน้ำเสียขนาด 135 ลบ.ม./วัน สำหรับอาคารโรงแรมขนาด 13.5 ลบ.ม./วัน สำหรับ อาคารสัมมนา และขนาด 15.30 ลบ.ม./วัน สำหรับ อาคารพักอาศัยของพนักงานเพื่อบำบัดน้ำเสียที่เกิดขึ้น จากแต่ละอาคาร	✓	-	ทางโครงการฯ ได้ดำเนินการติดตั้งระบบ บำบัดน้ำเสียภายในโครงการฯ เพื่อบำบัด น้ำเสียที่เกิดขึ้นจากอาคารต่าง ๆ ภายใน โครงการฯ เรียบร้อยแล้ว	-	ภาพที่ 1-3

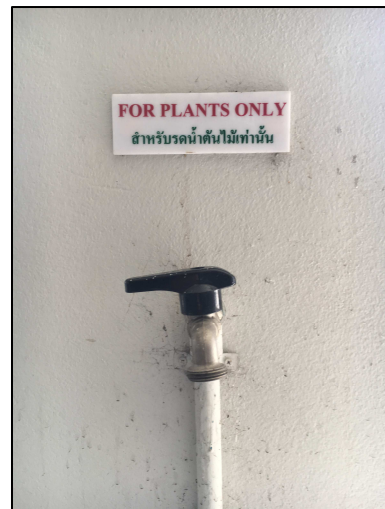
ภาพที่ 1-5 น้ำทิ้งที่ผ่านการบำบัด

น้ำทิ้งหลังการบำบัดด้วยระบบบำบัดน้ำเสียแล้ว จะถูกนำกลับมาใช้ประโยชน์ในการรดน้ำต้นไม้บริเวณพื้นที่สีเขียวโครงการฯ ทั้งหมด (ภาพที่ 1-5)

- จัดให้มีการนำน้ำทิ้ง (น้ำเสียที่ผ่านการบำบัดแล้ว) มาหมุนเวียนใช้เป็นน้ำสำหรับรดน้ำต้นไม้บริเวณ พื้นที่สีเขียวภายในโครงการโดยไม่มีการระบาย น้ำทิ้งออกนอกโครงการ ยกเว้นในช่วงฤดูฝน	✓	-	ทางโครงการฯ ได้ดำเนินการนำน้ำทิ้งที่ ผ่านการบำบัดจากระบบบำบัดน้ำเสียของ โครงการฯ กลับมาหมุนเวียนใช้เป็นน้ำ สำหรับรดน้ำต้นไม้บริเวณพื้นที่สีเขียว ภายในโครงการฯ	-	ภาพที่ 1-5

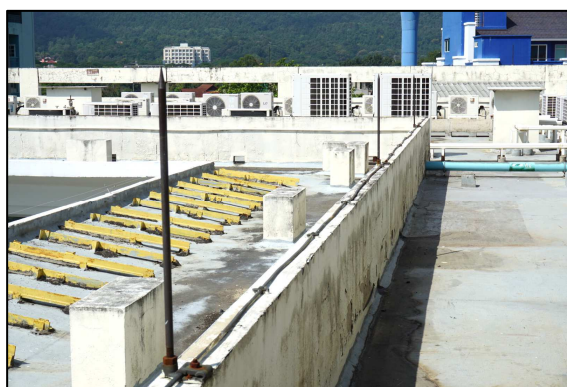
ภาพที่ 1-10 เสาหล่อฟ้า

นอกจากนี้ยังจัดให้มีระบบสาย และเสาหล่อฟ้า (ภาพที่ 1-10) เพื่อป้องกันฟ้าผ่า ให้เป็นไปตาม
ข้อกำหนดของการไฟฟ้าส่วนภูมิภาค

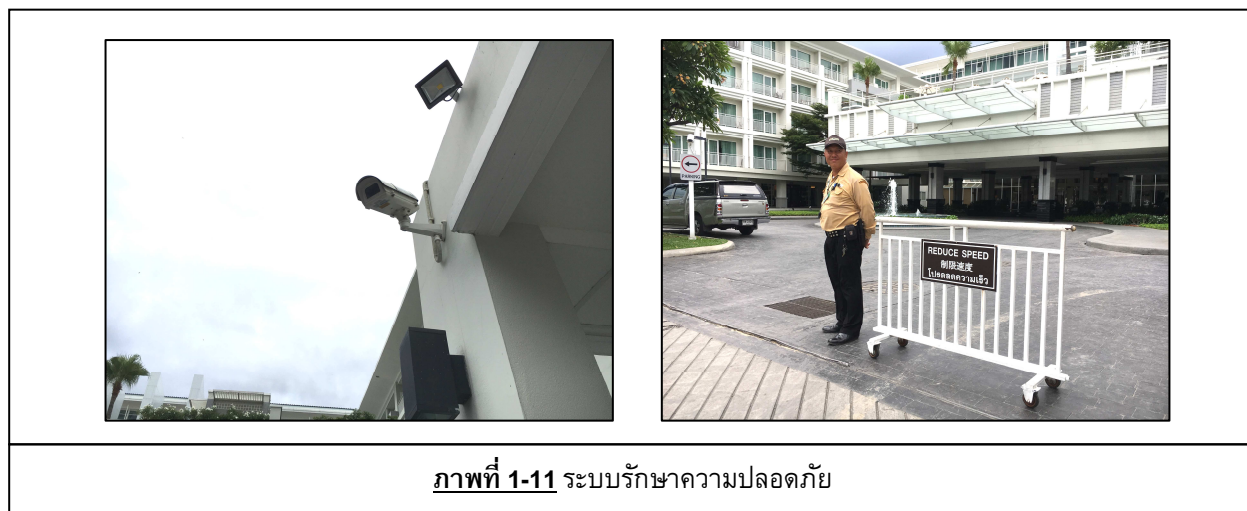
โครงการฯ ได้จัดให้มีพนักงานรักษาความปลอดภัย เพื่อให้ทำการตรวจตราทรัพย์สินและ
ความปลอดภัยของนักท่องเที่ยวที่เข้ามาพักอาศัยในโครงการตลอด 24 ชั่วโมง และจัดให้มีป้อมตรวจการบริเวณ
ทางเข้า - ออกของโครงการฯ (ภาพที่ 1-11)

4. คุณค่าคุณภาพชีวิต					
4.1 อาชีวอนามัยและความปลอดภัย - จัดให้มีหน่วยรักษาความปลอดภัยเพื่อคอยตรวจตรา ดูแลความเรียบร้อยภายในโครงการตลอด 24 ชั่วโมง	✓	-	ทางโครงการฯ ได้ดำเนินการจัดให้มี เจ้าหน้าที่รักษาความปลอดภัย เพื่อดูแลความ เรียบร้อยภายในโครงการตลอด 24 ชั่วโมง	-	ภาพที่ 1-11

- ติดตั้งโทรทัศน์วงจรปิดเพื่อช่วยตรวจตราดูแลความ เรียบร้อยภายในโครงการ	✓	-	นอกจากจะจัดให้มีพนักงานรักษาความ ปลอดภัยแล้ว ทางโครงการฯ ก็ได้ดำเนินการ ติดตั้งกล้องวงจรปิดภายในโครงการฯ เพื่อ ดูแลความเรียบร้อยอีกด้วย	-	ภาพที่ 1-11

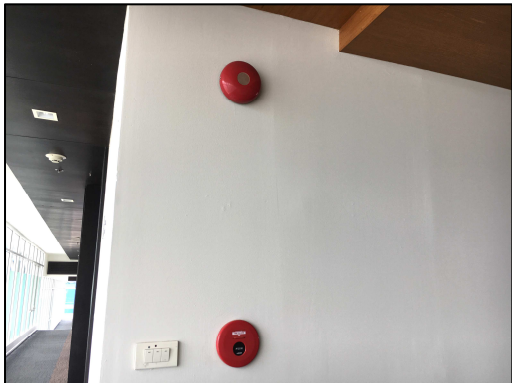
(ข) อุปกรณ์แจ้งเหตุ ทำงานโดยติดตั้งทั้งระบบอัตโนมัติ และระบบแจ้งเหตุที่ใช้มือ
ซึ่งประกอบไปด้วย ชุดกดแจ้งเหตุแบบใช้มือ (Manual Push Station) (ภาพที่ 1-13) ทางโครงการเลือกใช้แบบทุบกระจก
(Break glass Station) เครื่องตรวจจับควัน (Smoke Detector) (ภาพที่ 1-14) และเครื่องตรวจจับความร้อน (Heat
Detector) (ภาพที่ 1-15)

(ค) อุปกรณ์ส่งสัญญาณเตือนเพลิงไหม้ (Alarm Bell) เป็นแบบกระดิ่งโดยจะติดตั้งคู่กับ
ชุดกดแจ้งเหตุ (ภาพที่ 1-13)

4.2 การบรรเทาสาธารณภัยและการป้องกัน อัคคีภัย - จัดให้มีการติดตั้งอุปกรณ์เตือนภัย อันได้แก่ อุปกรณ์ แจ้งเหตุด้วยมือ กระดิ่งไฟฟ้า อุปกรณ์ตรวจจับควัน อุปกรณ์ปลายสายวงจร แผงควบคุมระบบแจ้งเหตุเพลิง ไหม้	✓	-	ทางโครงการฯ ได้ดำเนินการติดตั้ง อุปกรณ์เตือนภัยและระบบป้องกันอัคคีภัย ได้แก่อุปกรณ์แจ้งเหตุ อุปกรณ์ตรวจจับควัน แผงควบคุมระบบเพลิงไหม้ เรียบร้อยแล้ว	-	ภาพที่ 1-12 ถึง ภาพที่ 1-15

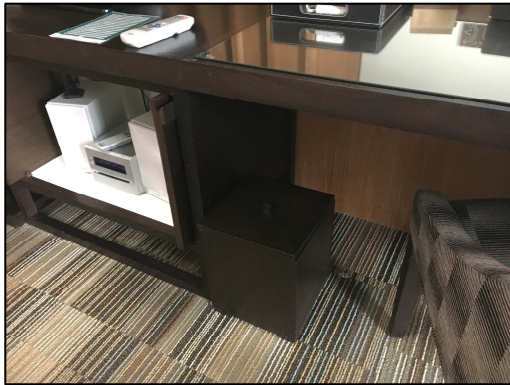
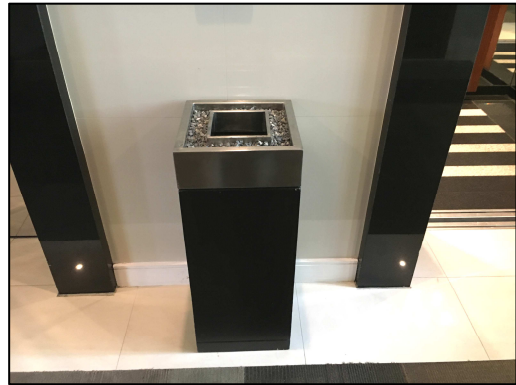
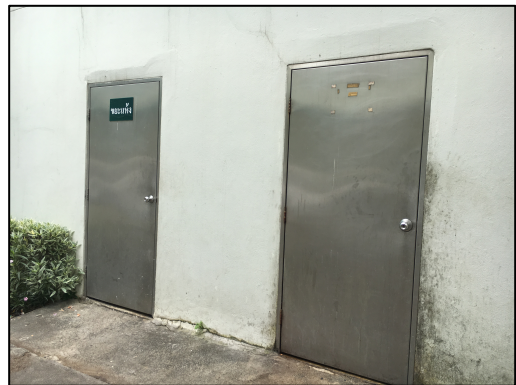
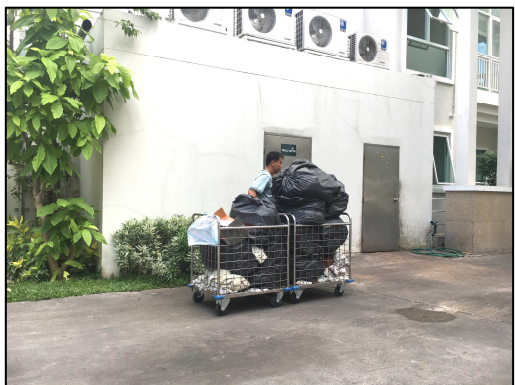
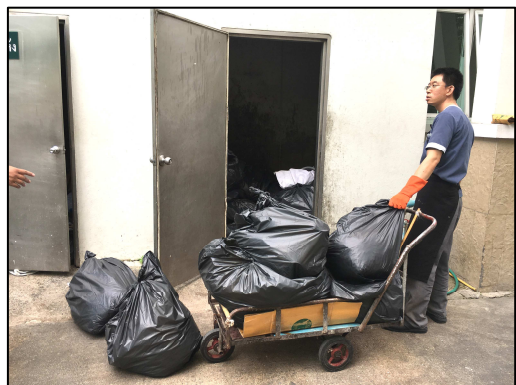
ภาพที่ 1-27 ระบบการจัดการขยะภายในโครงการฯ

ทางโครงการฯ จัดให้มีพนักงานคอยเก็บรวบรวมขยะจากแต่ละชั้นของโครงการฯ ไปไว้ที่ห้องพักขยะ โดยห้องพักขยะตั้งอยู่บริเวณชั้นที่ 1 ของอาคารโรงแรม โดยมีขนาดพื้นที่ ของห้องพักขยะ (19.0x2.7x2.0) 10.26 ลูกบาศก์เมตร แยกออกเป็น 2 ห้อง คือ ห้องพักขยะเปียก ที่มีการติดตั้งเครื่องทำความเย็นภายในห้อง (หน้าที่ ง-25 ภาคผนวก ง) เพื่อป้องกันเรื่องกลิ่นเหม็นรบกวนแขกผู้มาพักในโครงการฯ และส่วนห้องพักขยะแห้ง ซึ่งห้องพักขยะจะสามารถรองรับขยะจากทั้งโครงการฯ ได้นาน 3 วัน ซึ่งจะมีปริมาณขยะรวม 6.68 ลูกบาศก์เมตร นอกจากนี้ยัง จัดให้มีถังขยะวางไว้ตามจุดต่าง ๆ ภายนอกอาคาร (ภาพที่ 1-27) เพื่อให้สามารถรองรับขยะจากภายนอกอาคาร แล้วจึงนำไปยังที่ห้องขยะรวมทุกวัน เพื่อบริการเก็บขนไปกำจัดโดยเทศบาลนครเชียงใหม่ ซึ่งให้บริการจัดเก็บทุกวัน และล้างทำความสะอาดทุกวันหลังการจัดเก็บ

- จัดให้มีป้ายดับเครื่องยนต์บริเวณพื้นที่จอดรถของ โครงการฯ	✓	-	ทางโครงการฯ ได้ดำเนินการติดป้ายห้าม ติดเครื่องยนต์ขณะจอดรถ	-	ภาพที่ 2-5
3.5 การจัดการมูลฝอย - จัดให้มีถังดำสำหรับรวบรวมขยะแต่ละชั้นและแยก ประเภทขยะเปียก ขยะแห้ง เพื่อให้พนักงานนำไปทิ้งใน ห้องพักขยะรวมเพื่อรอการเก็บขนจากเทศบาลนคร เชียงใหม่	✓	-	ทางโครงการฯ ได้ดำเนินการจัดให้ใช้ถังดำ สำหรับรวบรวมขยะภายในโครงการฯ และแยก ประเภทขยะเปียก ขยะแห้ง เพื่อรวบรวมไป เก็บไว้ที่ห้องพักขยะ เพื่อรอการเก็บขนจาก เทศบาลนครเชียงใหม่	-	ภาพที่ 1-27

- จัดให้มีห้องพักขยะรวมขนาด 10.26 ลบ.ม.สามารถ รองรับได้ 3 วัน	✓	-	ทางโครงการฯ ได้ดำเนินการจัดให้มี ห้องพักขยะ สำหรับรวบรวมขยะจากจุดต่าง ๆ ภายในโครงการฯ ซึ่งสามารถรองรับได้ 3 วัน	-	ภาพที่ 1-27

- ประสานงานให้เทศบาลนครเชียงใหม่เข้ามาเก็บขน	✓	-	ทางโครงการฯ ได้ดำเนินการประสานงาน	-	ภาพที่ 1-27
