ผลการปฏิบัติตามมาตรการติดตามตรวจสอบผลกระทบ สิ่งแวดล้อม

ผลการปฏิบัติตามมาตรการติดตามตรวจสอบผลกระทบสิ่งแวดล้อม

บริษัท บ้านราชประสงค์ จำกัด เป็นผู้พัฒนา โครงการ บ้านนวารา เป็นอาคารอยู่อาศัยรวมประเภทอาคารชุดพักอาศัย ขนาด 1,019 ห้อง (ขนาดพื้นที่ห้องน้อยกว่า 35 ตารางเมตร จำนวน 450 ห้อง และพื้นที่ตั้งแต่ 35 ตารางเมตร ขึ้นไปจำนวน 569 ห้อง) ประกอบด้วย อาคารชุดพักอาศัยสูง 8 ชั้น จำนวน 6 อาคาร ความสูง 22.94 เมตร (วัดจากระดับพื้นดินถึงระดับหลังอะเส) ความสูง 33.83 เมตร (วัดจากระดับพื้นดินถึงระดับสูงสุดของอาคาร) และอาคาร Fitness สูง 1 ชั้น และชั้นใต้ดิน 1 ชั้น จำนวน 1 อาคาร ความสูง 5.60 เมตร (วัดจากระดับพื้นดินถึงระดับหลังอะเส) ความสูง 11.20 เมตร (วัดจากระดับพื้นดินถึงระดับสูงสุดของอาคาร) พร้อมระบบสาธารณูปโภคต่างๆ และที่จอดรถยนต์ 422 คัน ครบครัน โดยโครงการได้รับหนังสือเห็นชอบรายงานการวิเคราะห์ผลกระทบสิ่งแวดล้อม จากสำนักงานนโยบายและแผนทรัพยากรธรรมชาติและสิ่งแวดล้อมที่ทส.1009.5/4492 ลงวันที่ 18 มิถุนายน 2552 (ภาคผนวก ก) หนังสือเห็นชอบได้กำหนดมาตรการป้องกันและแก้ไขผลกระทบสิ่งแวดล้อมและมาตรการติดตามตรวจสอบผลกระทบสิ่งแวดล้อม เพื่อเป็นแนวทางให้โครงการปฏิบัติรวมไปถึงเสนอรายงานผลการปฏิบัติตามมาตรการฯ ต่อหน่วยงานอนุญาต และหน่วยงานที่เกี่ยวข้องรวมทั้งสำนักงานนโยบายและแผนทรัพยากรธรรมชาติและสิ่งแวดล้อม (ส

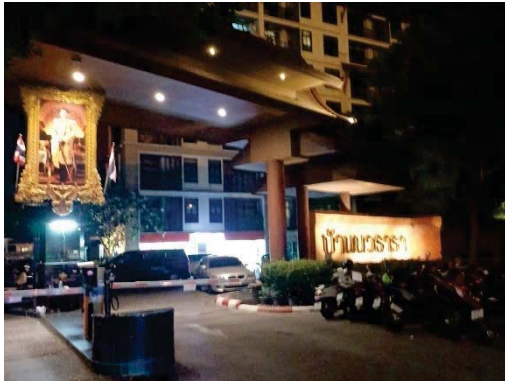
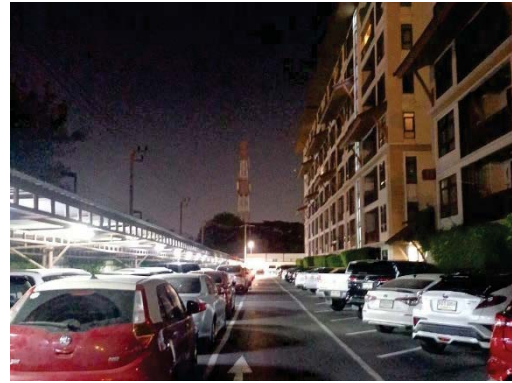
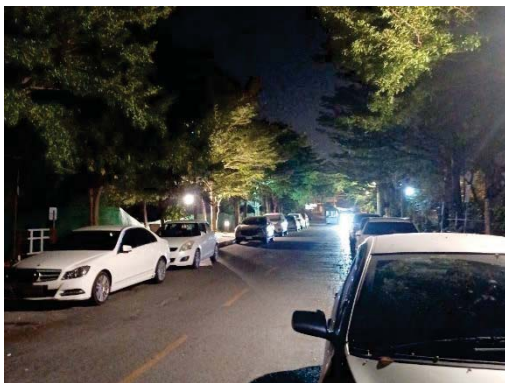
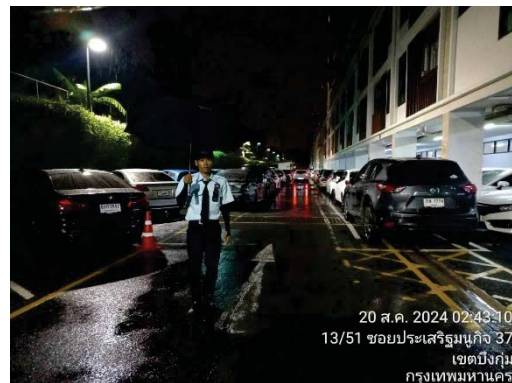
ภาพที่ 3.4-1 ไฟฟ้าส่องสว่างกลางคืน

องค์ประกอบสิ่งแวดล้อม	ดัชนีที่ตรวจวัด	ดัชนีที่ตรวจวัด	ผลการปฏิบัติตามและรายละเอียดการปฏิบัติตามมาตรการ	ปัญหา/อุปสรรค/แนวทางแก้ไข	เอกสารอ้างอิง
10. การใช้ไฟฟ้า	ดัชนีที่ตรวจวัด - การใช้งาน หรือการชำรุด ความถี่ - ทุกๆ 1 เดือน/ครั้ง	1. ไฟฟ้าส่องสว่างภายในโครงการ และพื้นที่ในส่วนกลางในจุดต่างๆ ให้อยู่ในสภาพดีอยู่เสมอหากชำรุดให้ดำเนินการแก้ไขทันที	<div> <div>✓ = ปฏิบัติ ไม่ได้ปฏิบัติ ○ = ปฏิบัติไม่ได้</div> <div>⊙ = ปฏิบัติได้แต่ไม่มีประสิทธิภาพ ● = ยังไม่ถึงเวลาปฏิบัติ</div> </div> <div> <div>✓</div> <div>- มีช่างประจำโครงการดูแลตรวจสอบระบบไฟฟ้าส่องสว่างรอบพื้นที่โครงการสม่ำเสมอ</div> </div>	-	ภาพที่ 2.2-10 ระบบไฟฟ้า
	ดัชนีที่ตรวจวัด - การใช้งาน หรือการชำรุด ความถี่ - ทุกๆ 1 เดือน/ครั้ง	2. อุปกรณ์และสายไฟฟ้าให้อยู่ในสภาพดีอยู่เสมอ หากจุดใดชำรุดต้องรีบทำการแก้ไข ซ่อม หรือเปลี่ยนทันทีทุกสัปดาห์	<div> <div>✓</div> <div>- มีช่างประจำโครงการดูแลตรวจสอบอุปกรณ์และสายไฟฟ้าให้มีประสิทธิภาพสม่ำเสมอ หากเกิดการชำรุดหรือเสียหายของอุปกรณ์และสายไฟฟ้า ช่างประจำโครงการจะดำเนินการซ่อมบำรุงเบื้องต้นทันที</div> </div>	-	ภาพที่ 2.2-10 ระบบไฟฟ้า

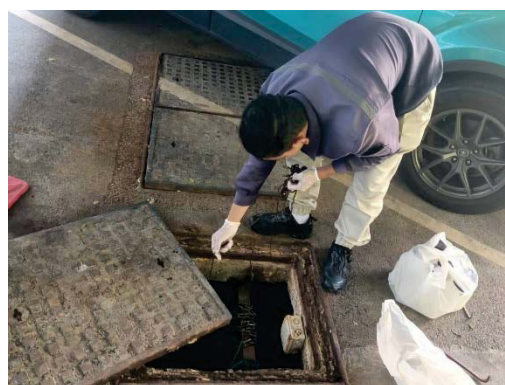
ภาพที่ 3.5.3-1 จุดตรวจวัดคุณภาพน้ำทิ้ง

จากการตรวจวิเคราะห์คุณภาพน้ำทิ้งหลังผ่านระบบบำบัดน้ำเสียแต่ละอาคาร และบ่อตรวจคุณภาพน้ำทิ้ง พบว่า น้ำทิ้งหลังผ่านระบบบำบัดน้ำเสียแต่ละอาคาร และบ่อตรวจคุณภาพน้ำทิ้ง ส่วนใหญ่มีค่าอยู่ในเกณฑ์ค่ามาตรฐานตามประกาศกระทรวงทรัพยากรธรรมชาติและสิ่งแวดล้อม เรื่อง กำหนดมาตรฐานควบคุมการระบายน้ำทิ้งจากอาคารบางประเภทและบางขนาด (ประเภท ก.) สำหรับพารามิเตอร์ที่มีค่าเกินมาตรฐาน ได้แก่ BOD และ SS

บ่อตรวจคุณภาพน้ำทิ้งสุดท้าย

บ่อตรวจน้ำทิ้งแต่ละอาคาร
