ผลการปฏิบัติตามมาตรการติดตามตรวจสอบผลกระทบ สิ่งแวดล้อม

ผลการปฏิบัติตามมาตรการติดตามตรวจสอบผลกระทบสิ่งแวดล้อม

ตารางที่ 3.4-1 มาตรการติดตามตรวจสอบผลกระทบสิ่งแวดล้อม โครงการ เจแอลเค ทาวเวอร์ (เดิมชื่อ อาคารสำนักงาน สุขุมวิท ซอย 7) (ระยะดำเนินการ)

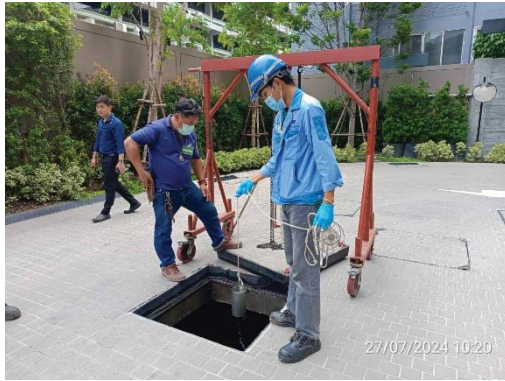
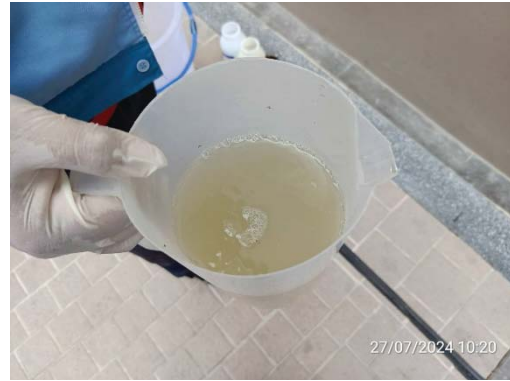
คุณภาพน้ำทิ้งก่อนการบำบัด

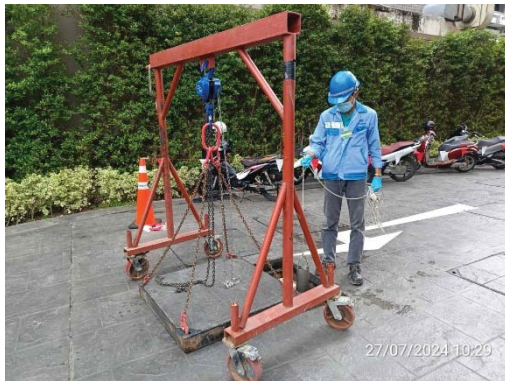
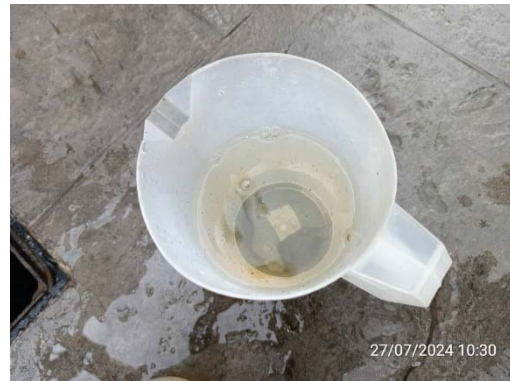
คุณภาพน้ำทิ้งหลังการบำบัด

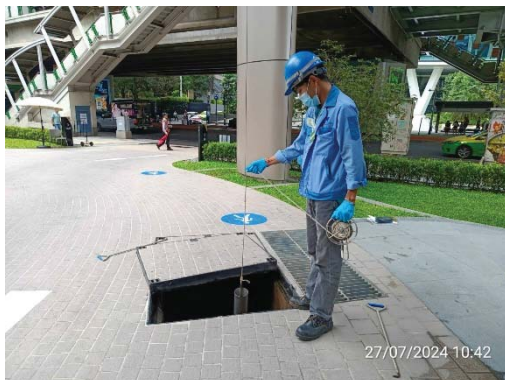
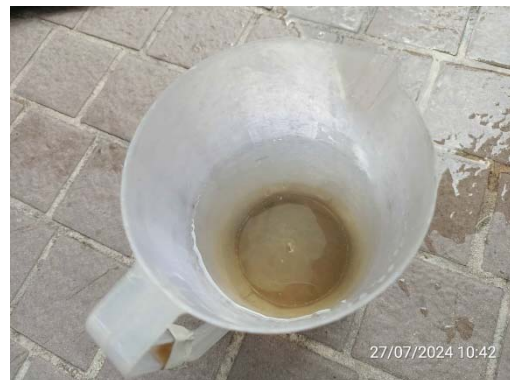
ภาพที่ 3.5.3-1 จุดเก็บตัวอย่างน้ำทิ้ง

คุณภาพน้ำทิ้งจากระบบบำบัดน้ำเสีย จำนวน 3 จุด คือ จุดตรวจคุณภาพน้ำทิ้งก่อนบำบัด อยู่บริเวณถังแยกตะกอน 2 และจุดตรวจคุณภาพน้ำทิ้งหลังการบำบัด อยู่บริเวณถังพักน้ำใส และจุดตรวจคุณภาพน้ำก่อนระบายออกสู่ภายนอกโครงการ อยู่บริเวณบ่อตรวจคุณภาพน้ำพร้อมตะแกรงดักขยะ โดยมีพารามิเตอร์ที่ต้องทำการตรวจวัด ได้แก่ ความเป็นกรด-ด่าง (pH) บีโอดี (BOD) สารแขวนลอย (Suspended Solid: SS) ปริมาณตะกอนหนัก (Settleable Solids) ของแข็งละลายน้ำทั้งหมด (Total Dissolve Solid: TDS) ซัลไฟด์ (Sulfide) ปริมาณไนโตรเจน (Total Kjeldahl Nitrogen: TKN) น้ำมันและไขมัน (Fat Oil & Grease) โคลิฟอร์มแบคทีเรีย (Coliform Bacteria) ฟีคัลโคลิฟอร์มแบคทีเรีย (Fecal Coliform Bacteria) ความถี่เดือนละ 1 ครั้ง ตลอดระยะเวลาเปิดดำเนินการ

คุณภาพน้ำก่อนระบายออกสู่ภายนอกโครงการ
